## **RELATÓRIO TRIMESTRAL DE ACOMPANHAMENTO MANUTENÇÃO PARQUE FOZ RIACHO MACEIÓ**

**OPERAÇÃO URBANA CONSORCIADA: OUC PARQUE FOZ RIACHO MACEIÓ**

**RELATÓRIO NÚMERO: 24**

**DATA VISITA: 08/09/2022**

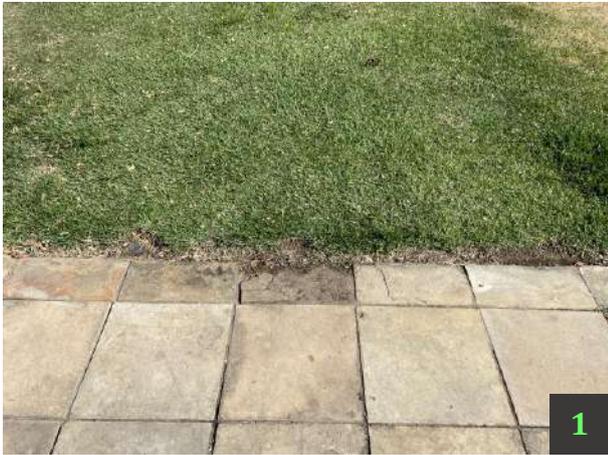
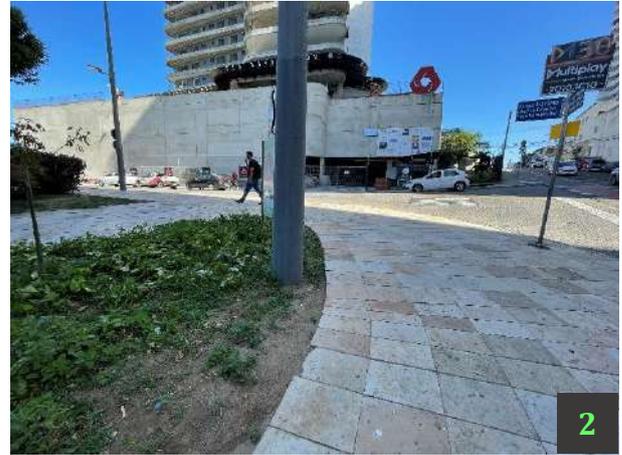
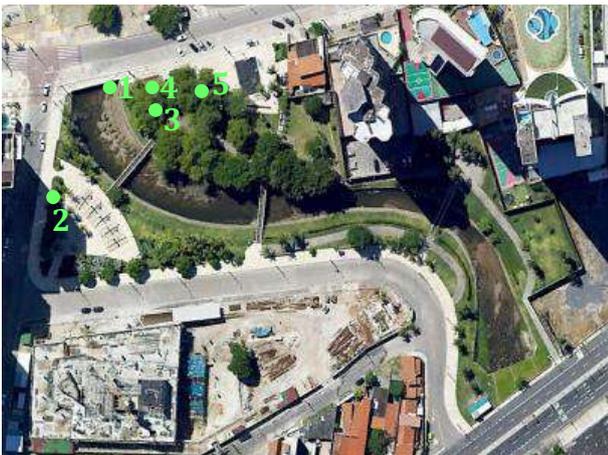
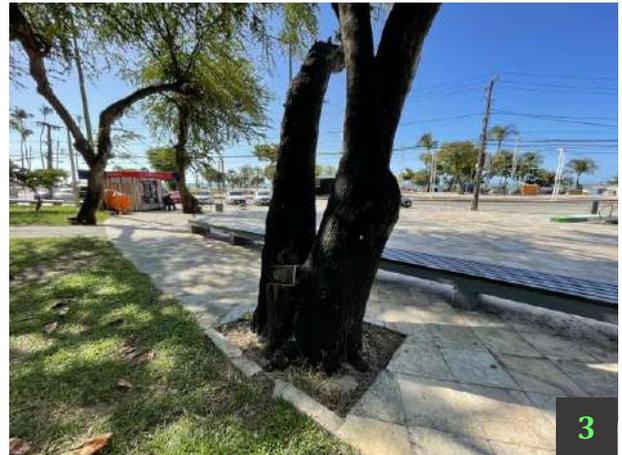
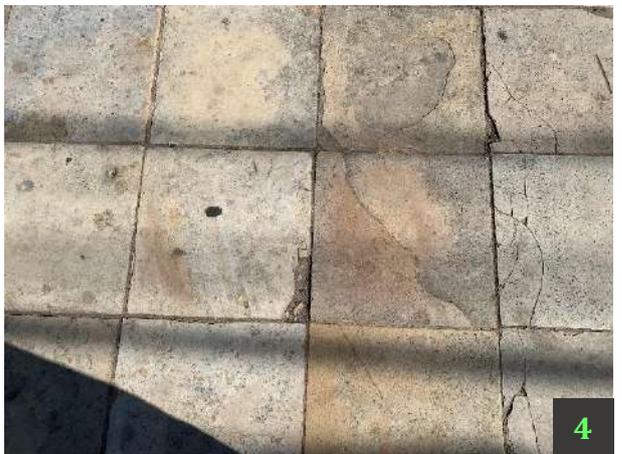
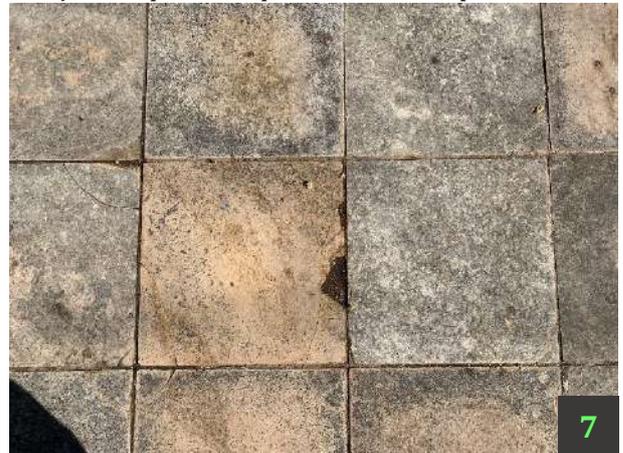
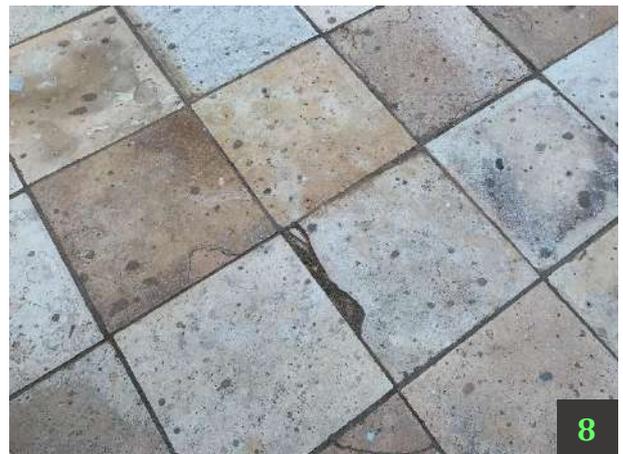
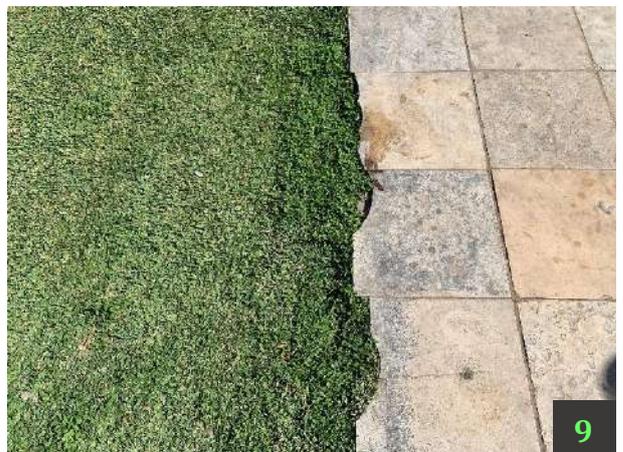
Análise: Foi percorrido todo o perímetro do Parque Foz Riacho Maceió, onde foi constatado a preservação de alguns pontos dos passeios com pavimentação do tipo pedra cariri, entretanto algumas peças necessitam de substituição, em razão de estarem danificadas, conforme mostram as figuras 1 a 5 do painel 1 e figuras 6 a 10 do painel 2, bem como o mapeamento da imagem aérea, demonstrando os locais que necessitam de reparos. Dessa forma, solicita-se a substituição dessas peças.

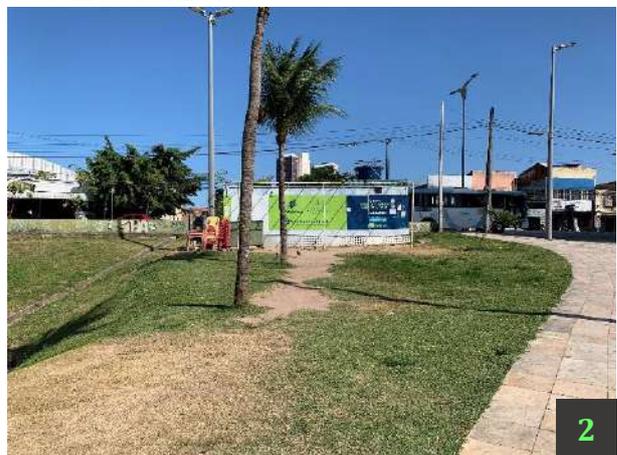
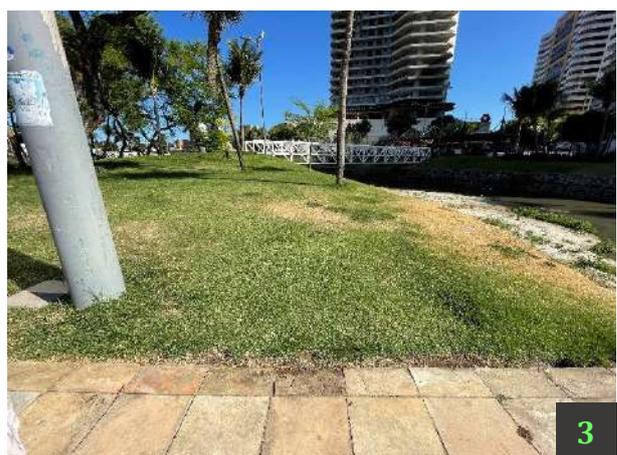
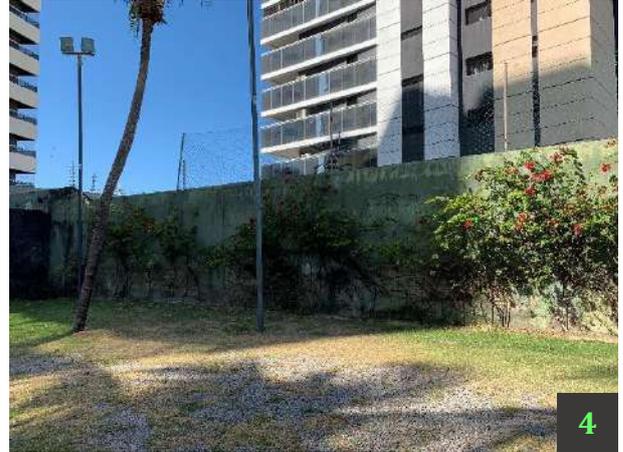
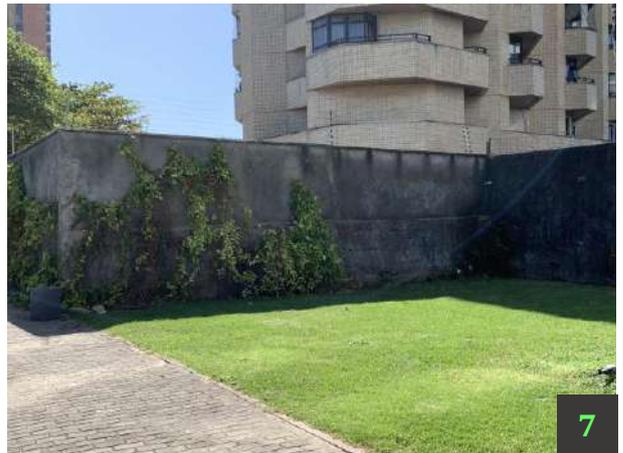
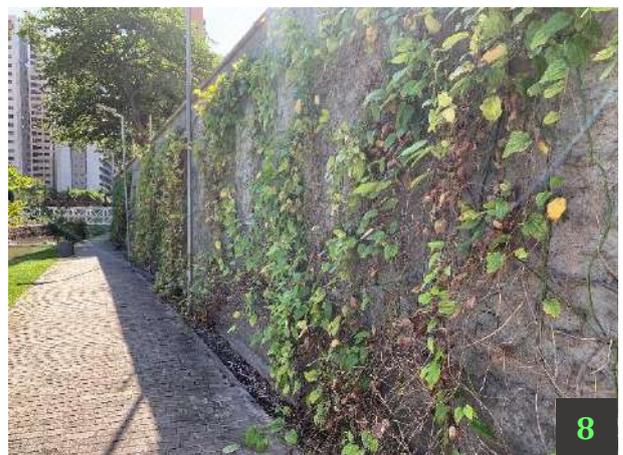
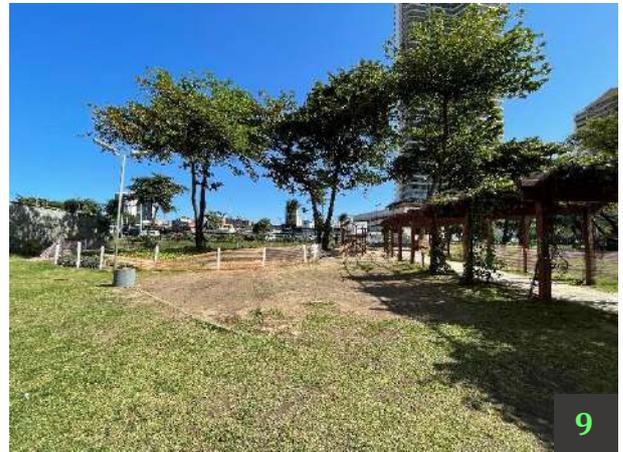
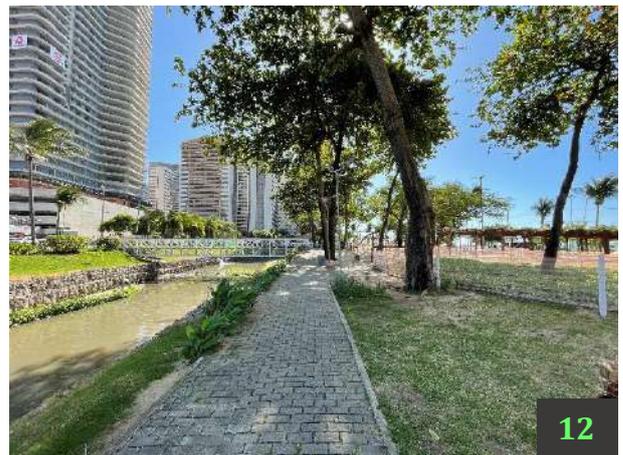
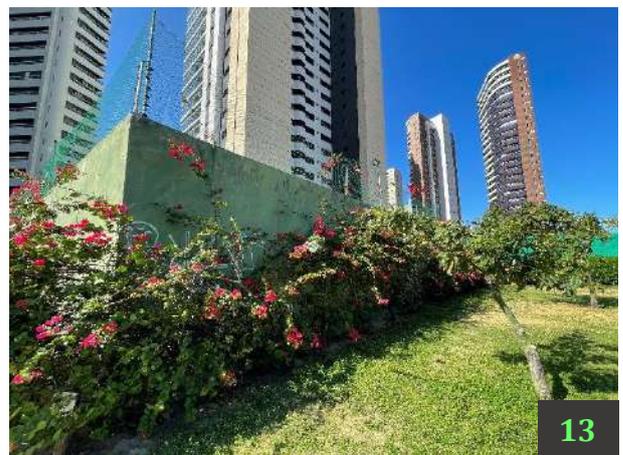
Análise: Restou constatado em todo percurso da visita o relaxamento no que concerne a forração do tipo capim de burro, excessivamente mal conservada e com aspecto de sequeidão, conforme figuras 1 a 5 do painel 3. Em outros pontos do Parque foi possível encontrar a má conservação do paisagismo, com plantas mortas, aparentemente pela falta de água, como demonstrado abaixo, através das figuras 6 a 10 do painel 4 e figuras 11 a 13 do painel 5. Portanto, faz-se necessário o replantio dos pontos com falha e irrigação necessária para manter o paisagismo do parque.

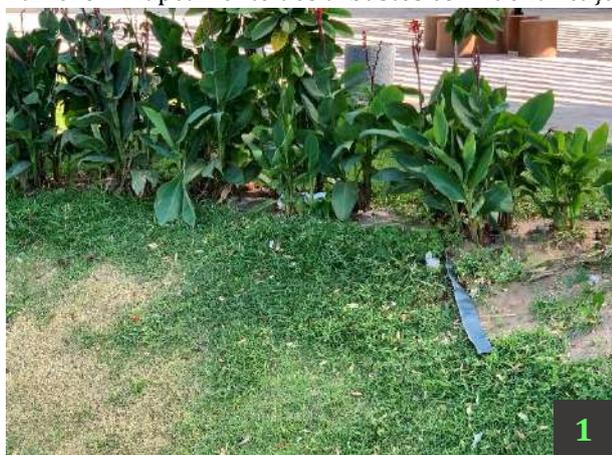
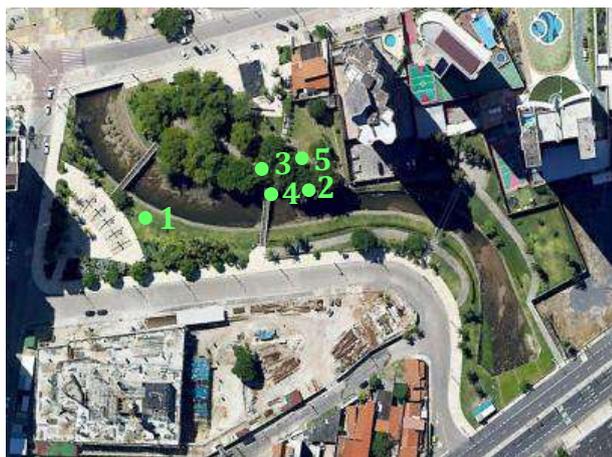
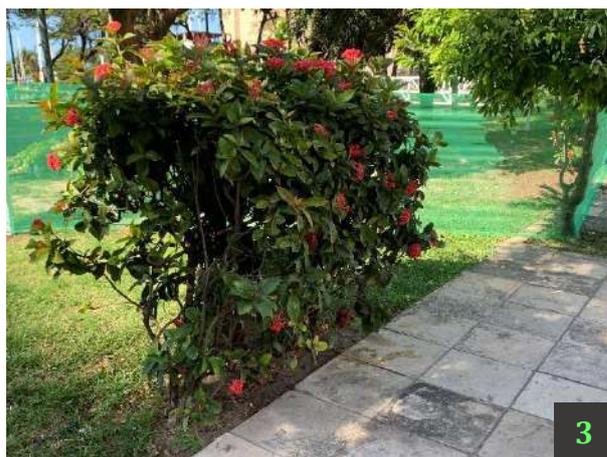
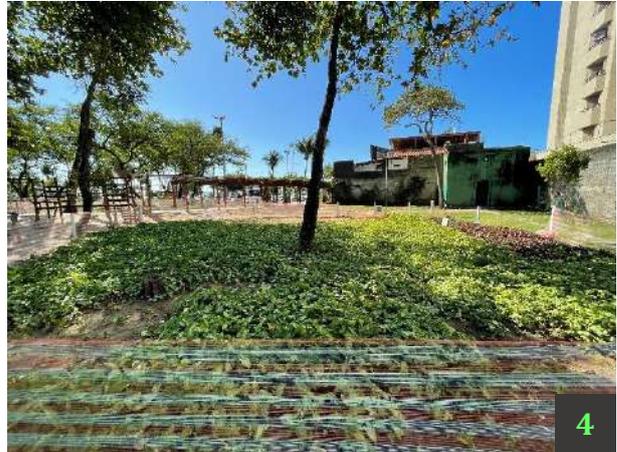
Painel 6 – Mapeamento dos arbustos com identificação dos pontos citados.

Análise: O Parque Arquiteto Otacílio Teixeira Neto (Bisão) tem em seu paisagismo arbustos do tipo mini-lacre, alamanda, agave, pacavira, hibiscus, tumbérgia, abacaxi-roxo e moreia branca, conforme demonstrados nas figuras 1 a 3 do painel 6. Na vistoria constatou-se a necessidade do replantio de novos arbustos em muitos pontos e, ainda, o replantio dos canteiros, preferencialmente com isolamento da área como feito e demonstrado nas imagens 4 e 5 do painel 6. Portanto, solicita-se a continuidade na manutenção e irrigação adequada.

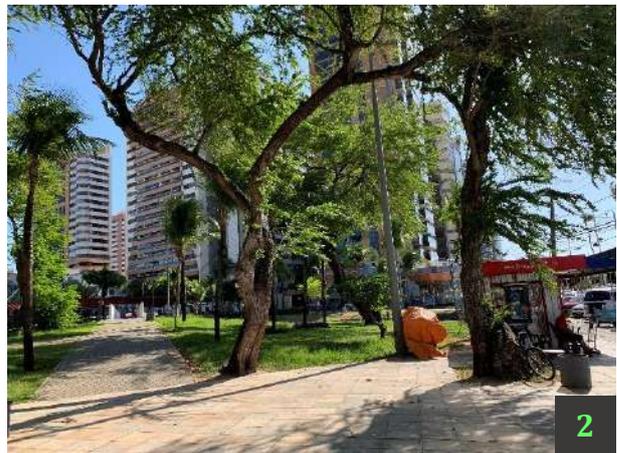
Painel 7 – Mapeamento das árvores com identificação dos pontos.

Análise: As árvores predominantes no Parque Urbano são: coqueiro, castanholeira, palmeira do viajante, catolé, palmeira argentina, ipê e paineira, como podem ser notados nas figuras 1 a 3 do painel 7. Durante a visita foi possível verificar que as podas estão sendo realizadas, aparentemente de forma frequente.

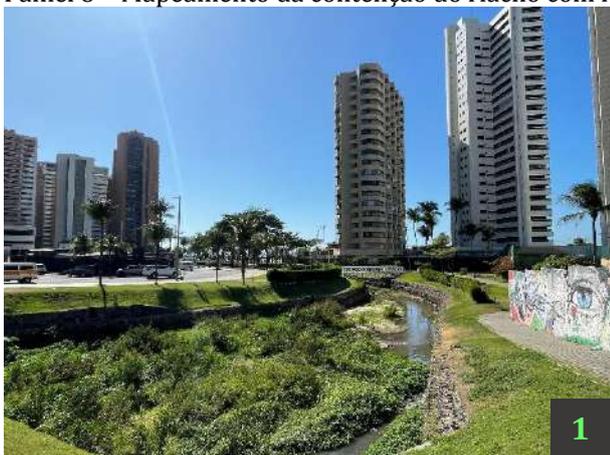
Painel 8 – Mapeamento da contenção do riacho com identificação dos pontos.

Análise: A estrutura de contenção do Riacho Maceió é feita de pedras e tela aramada que se apresenta em bom estado de conservação, figuras 1 a 3 do painel 8. No entanto, constatou-se a presença de mato extremamente alto, necessitando de limpeza com urgência. Durante o percurso foi possível verificar um funcionário da empresa realizando a limpeza do córrego. Ademais, solicita-se a realização de manutenção frequente.

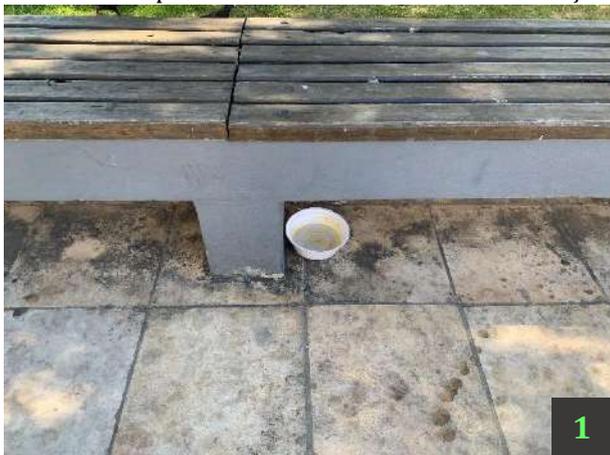
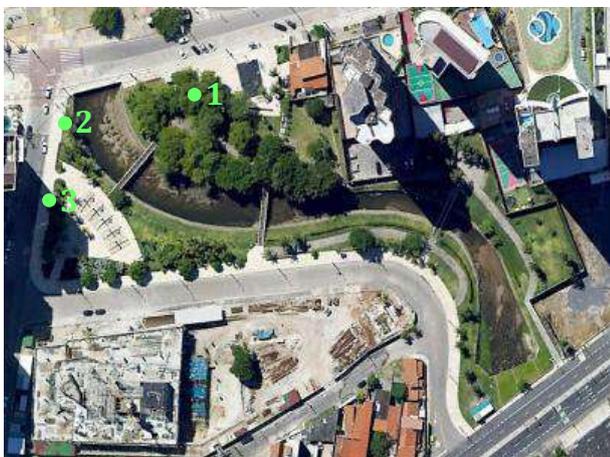
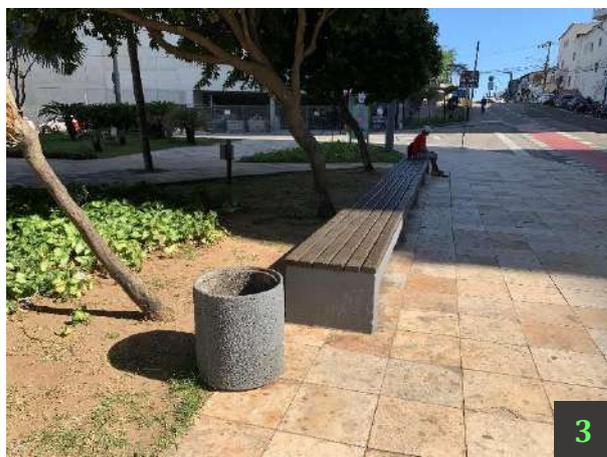
Painel 9 – Mapeamento dos bancos com identificação dos pontos.

Análise: Os bancos do Parque Urbano Bisão possuem tampos de madeira maciça envernizados (Figura 1 a 3 do Painel 9), sendo verificado descaso na manutenção das peças. Os bancos necessitam de nova aplicação de verniz para torná-los mais resistentes aos desgastes naturais. Ademais, solicita-se que a manutenção nos bancos seja realizada frequentemente.

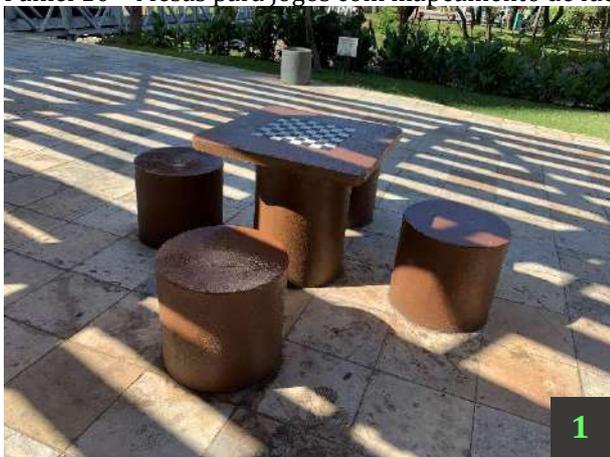
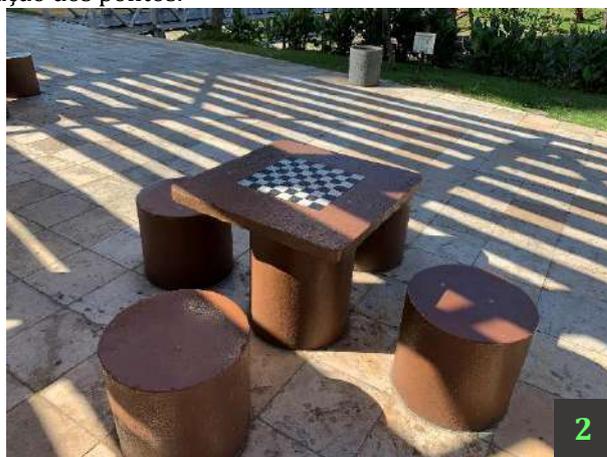
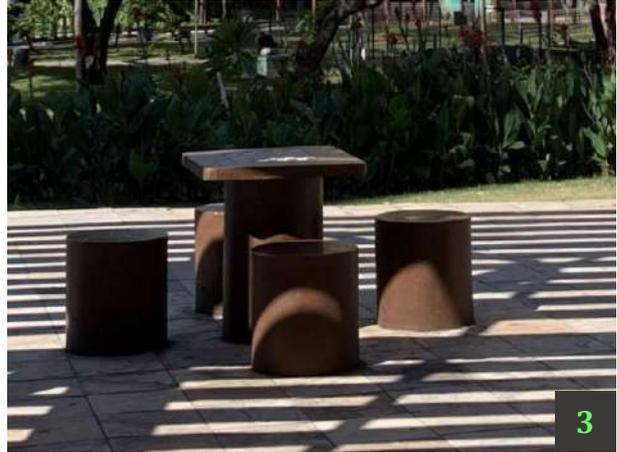
Painel 10 – Mesas para jogos com mapeamento de identificação dos pontos.

Análise: O parque urbano conta com mesas para jogos, pintados na cor marrom, como mostram as figuras 1 a 3 do painel 10. Essa a pintura ainda se encontra em bom estado de conservação.

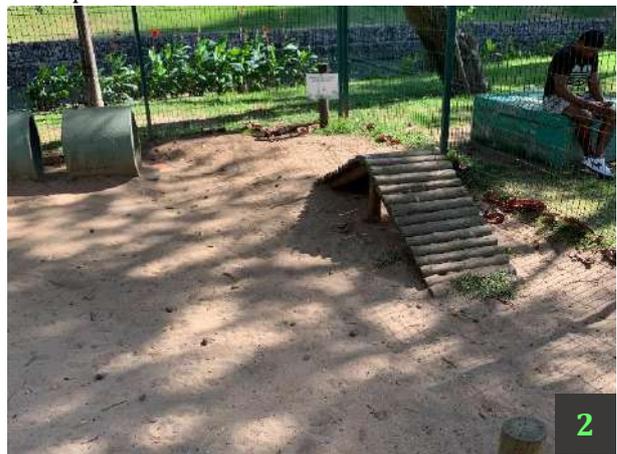
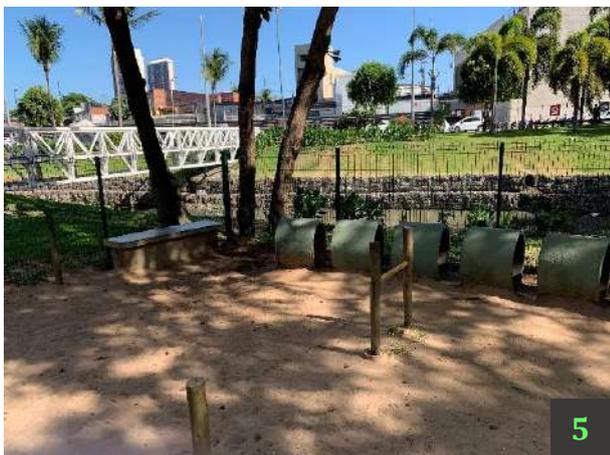
Painel 11 – Cachorródromo com mapeamento e identificação dos pontos.

Análise: As peças constantes no cachorródromo necessitam de aplicação de verniz com a finalidade de aumentar a durabilidade e resistência aos desgastes do tempo e do uso. Portanto, recomenda-se a manutenção no que concerne a aplicação de nova pintura no túnel como podem ser observados as figuras 1 a 5 do Painel 11.

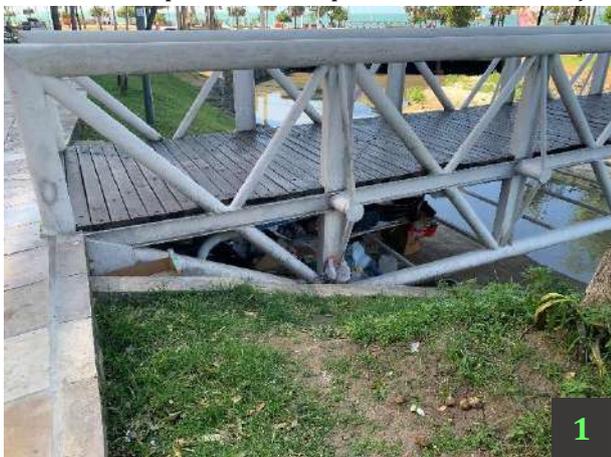
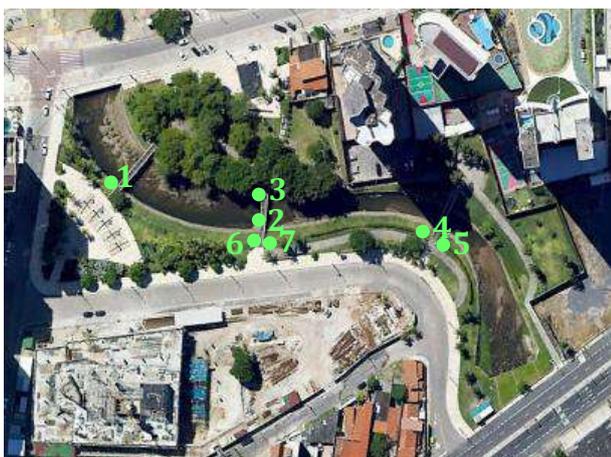
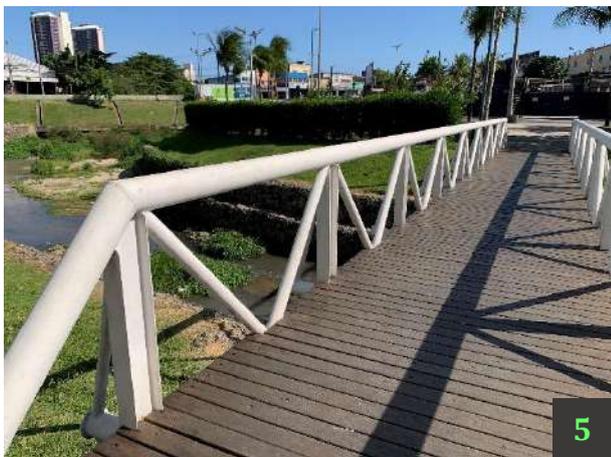
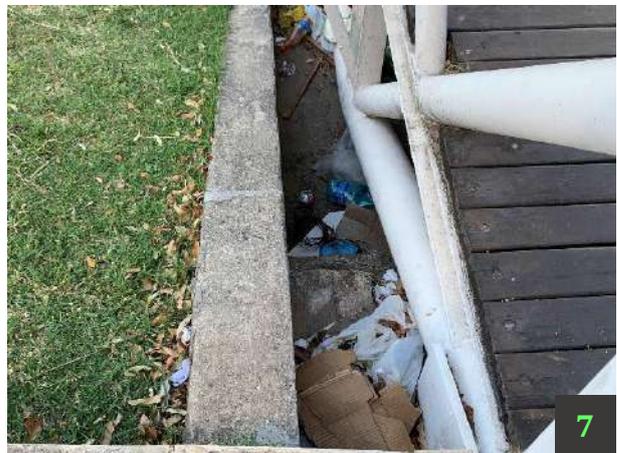
Painel 12 – Mapeamento das pontes com identificação dos pontos.

Análise: O Parque Urbano é contemplado com três pontes com ripas de madeiras maciças envernizadas, como mostram as figuras 1 a 7 do painel 12. Durante a visita ficou constatado a necessidade de reparo e aplicação de verniz no piso de madeira e, ainda, a manutenção perene nas tábuas para aumentar a durabilidade, considerando os desgastes pelos usos e intempéries. Além disso, averiguou-se, a necessidade de manutenção (pintura) nos guarda-corpos das pontes. Notou-se, também, a presença de moradores, inclusive, um barraco debaixo da ponte demonstrada em imagem anexada abaixo.

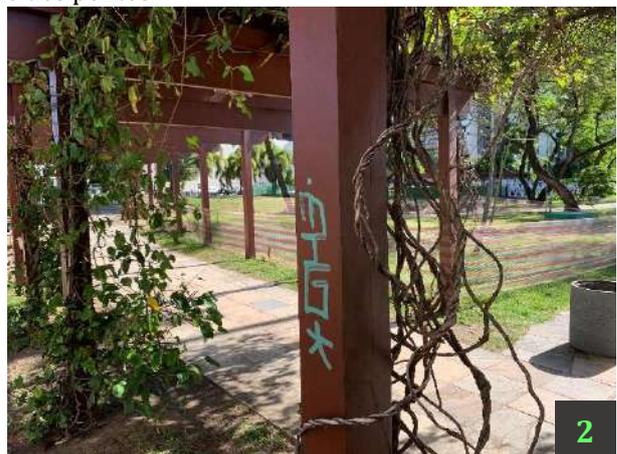
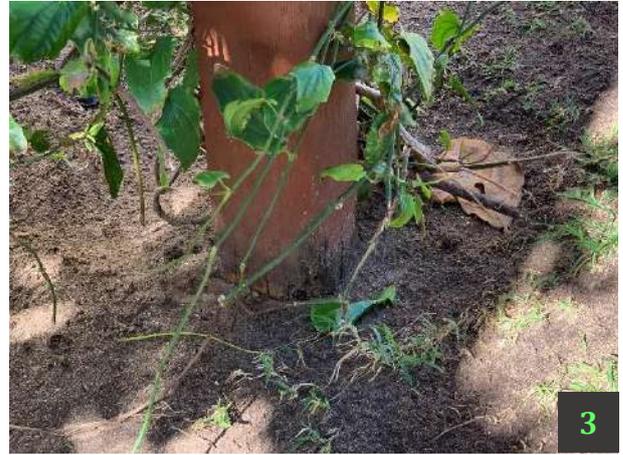
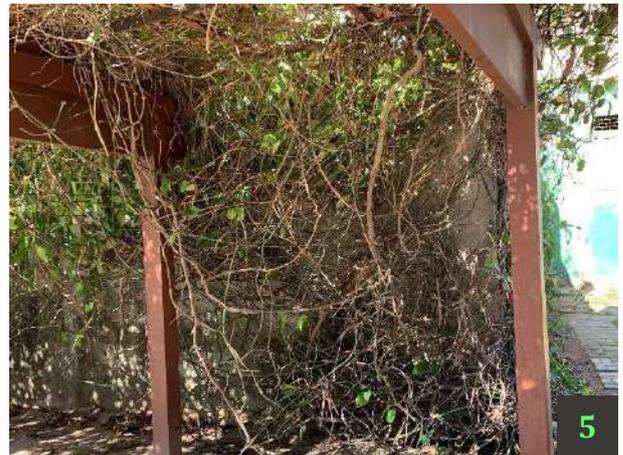
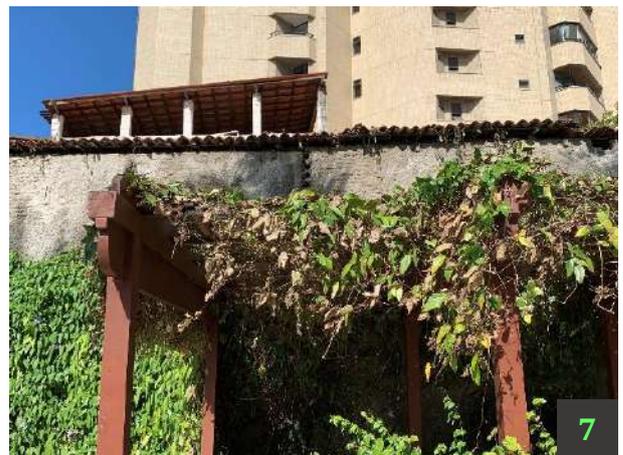
Painel 13 – Caramanchões com mapeamento de identificação dos pontos.

Análise: O Parque objeto de análise deste relatório foi contemplado com um corredor composto por caramanchão de madeira maciça, com plantas trepadeiras, conforme demonstradas nas figuras 1 a 7 do painel 13. Estes, necessitam de limpeza para retirada das folhas secas, podas, pintura para remoção da pichação e, ainda, manutenção na base, com aparência de “apodrecimento”, conforme demonstrado nas imagens. Portanto, necessitam de reparos, bem como a manutenção contínua.

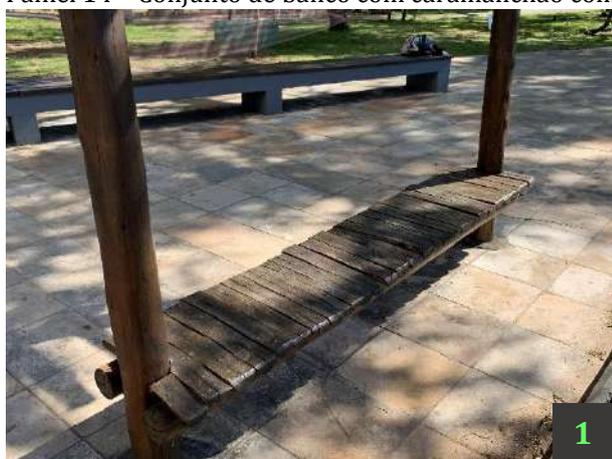
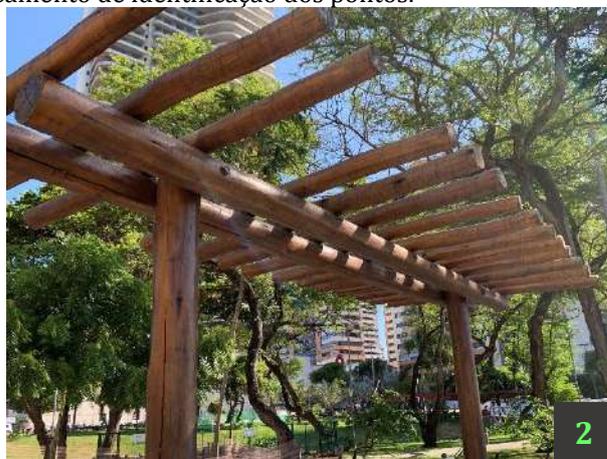
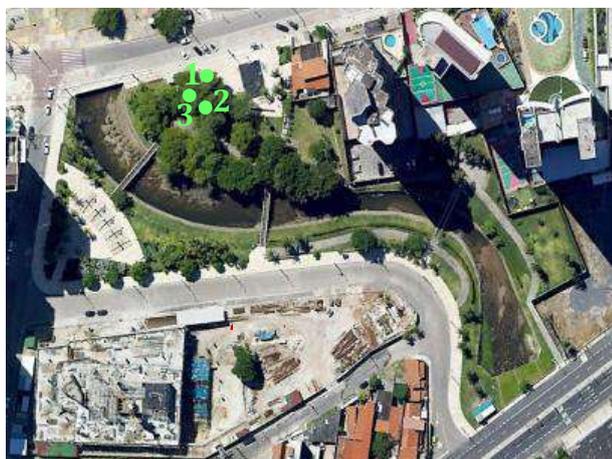
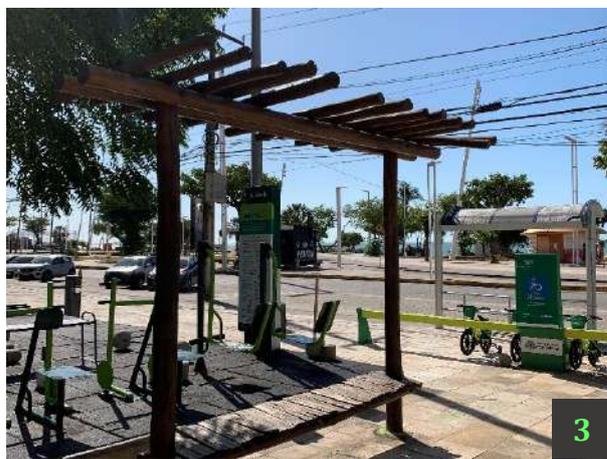
Painel 14 – Conjunto de banco com caramanchão com mapeamento de identificação dos pontos.

Análise: De frente para a orla da Beira Mar de Fortaleza - CE, ao lado da academia ao ar livre, tem-se dois bancos com caramanchão de madeira maciça, desgastado pelo uso, além de peças faltantes, necessitando a aplicação de verniz em todo o conjunto para aumentar a durabilidade, bem como a reposição de uma pérgola do caramanchão.

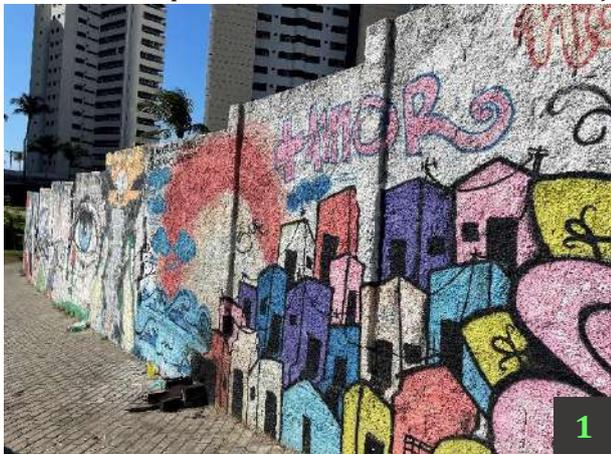
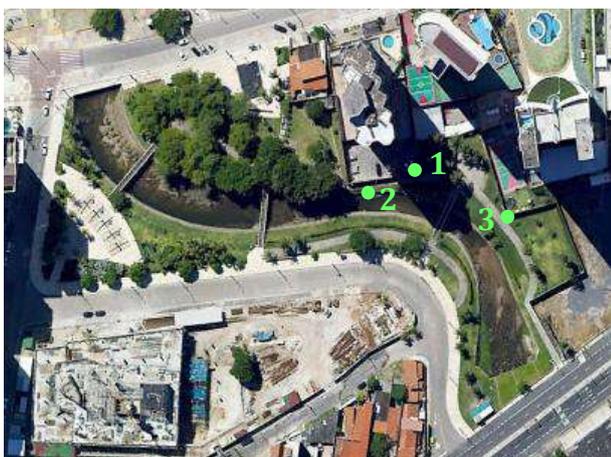
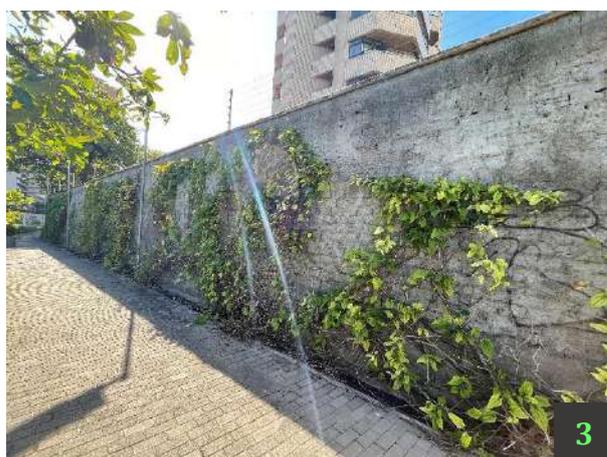
Painel 15 – Mapeamento dos muros com a identificação dos pontos.

Análise: Restou constatado que as paredes de alguns pontos dos muros do Parque Urbano Bisão receberam nova pintura, no entanto, constam pichações e rebocos deteriorados, conforme figuras de 1 a 3, do painel 15. Portanto, solicita-se a correção desses pontos, com sugestão de nova pintura nos muros ou a colocação de plantas próximas a essas paredes para evitar as pichações.

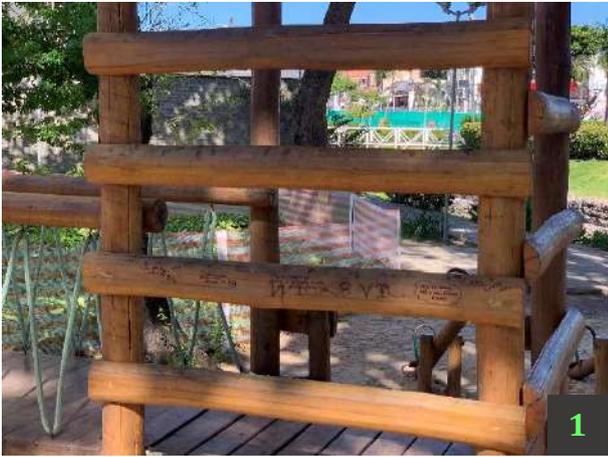
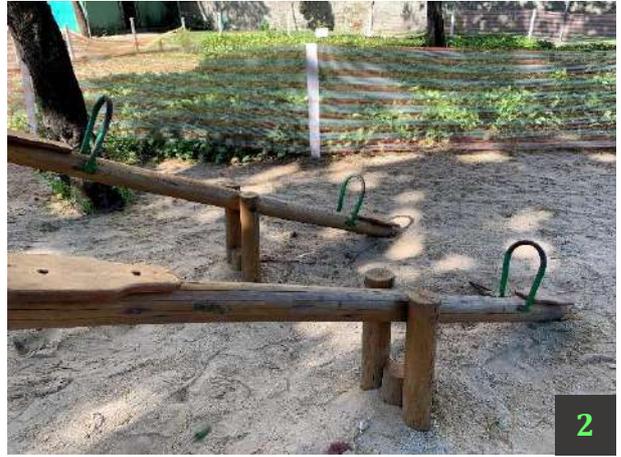
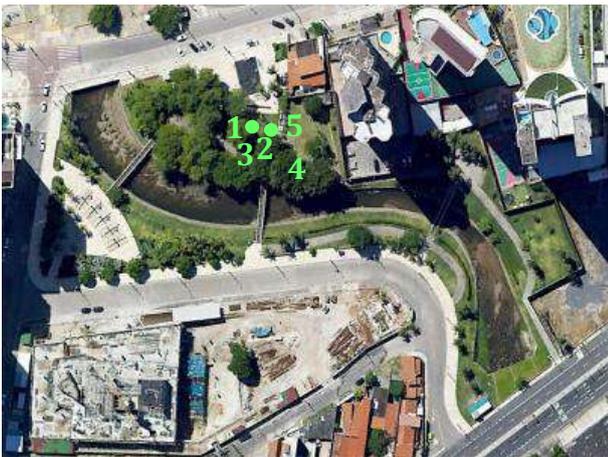
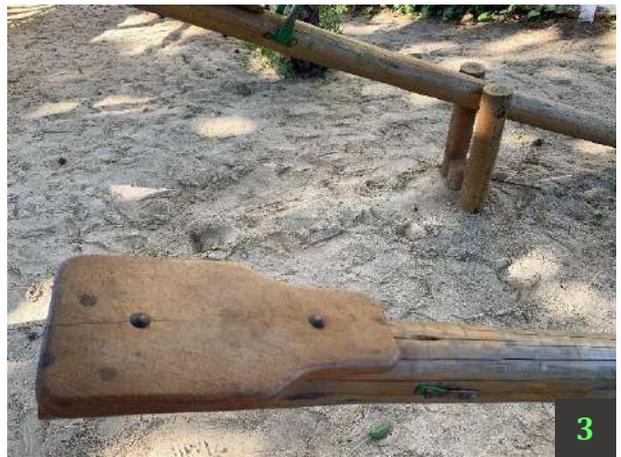
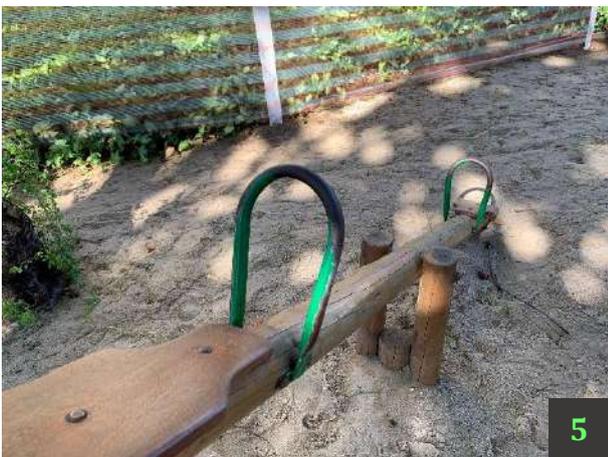
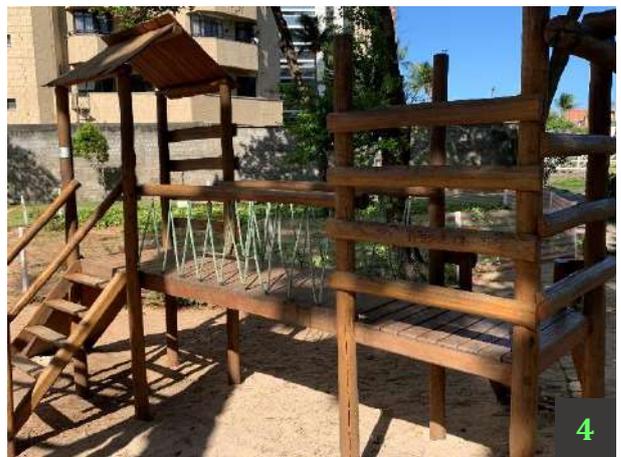
Painel 16 – Mapeamento do parque infantil com identificação dos pontos.

Análise: O parque contempla uma área de playground com brinquedos de madeira maciça, apresentando-se deteriorados, conforme figuras 1 a 5 do painel 16. Portanto, sugere-se frequentemente a aplicação de verniz nesses elementos para aumentar a durabilidade quanto aos desgastes pelos usos e intempéries. Verificou-se, ainda, que as alças das gangorras, continuam enferrujadas (figura 4 do painel 16), desde a última visita, além de faltar a alça em uma das gangorras. Desse modo, requisita-se a manutenção dessas peças e a aplicação de nova pintura.

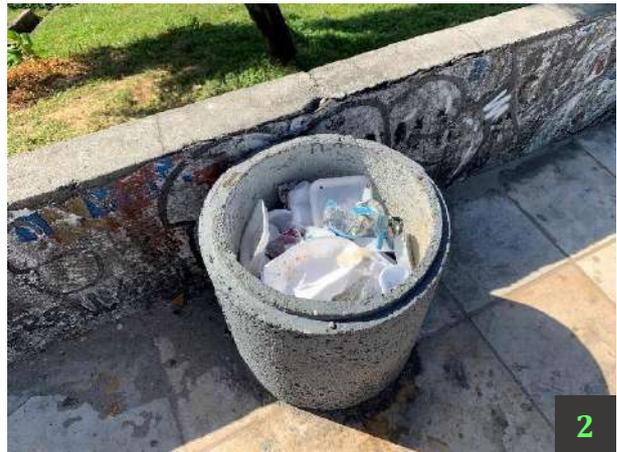
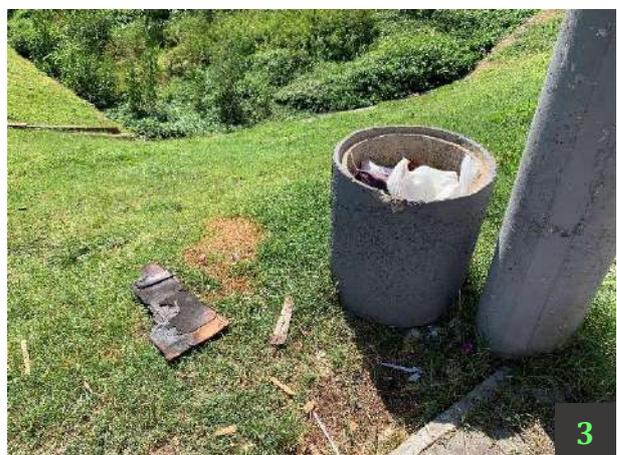
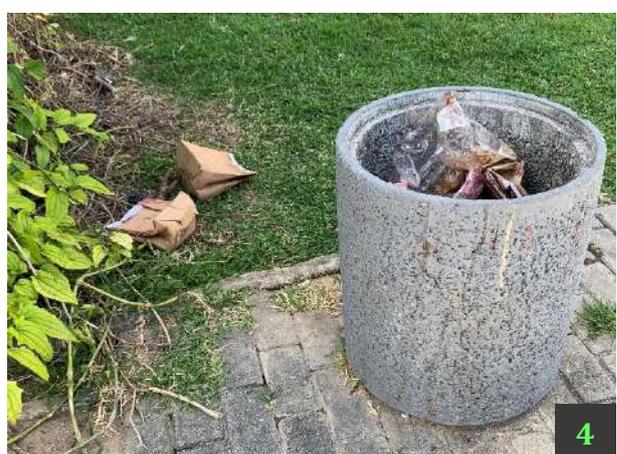
Painel 17 – Mapeamento de identificação dos pontos críticos.

Análise: O Parque oferece inúmeras lixeiras de concreto disponíveis em diversos locais, como se observa nas figuras 1 a 5 do painel 17. No entanto, constatou-se o acúmulo de resíduos dentro das lixeiras. Dessa maneira, solicita-se a limpeza das lixeiras.

Análise: Constatou-se que a coleta de lixo está sendo realizado, apesar de algumas lixeiras se encontrarem com bastante acúmulo de resíduos conforme mostrou as figuras 1 a 5 do painel 17.

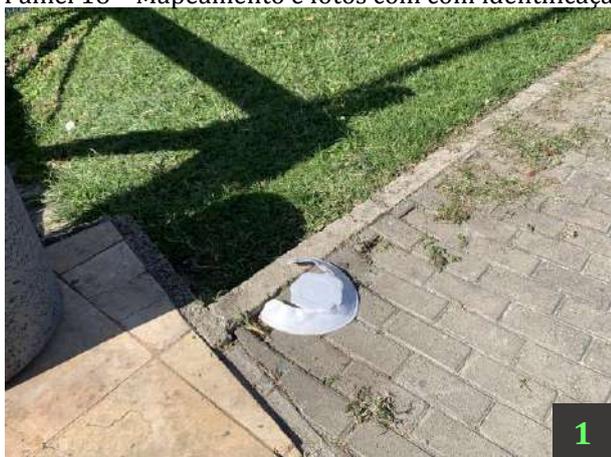
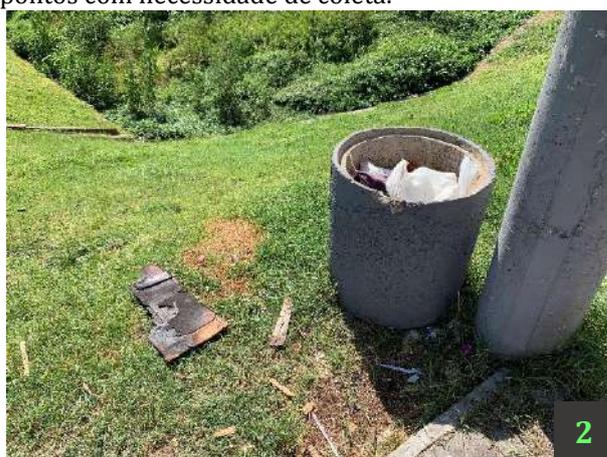
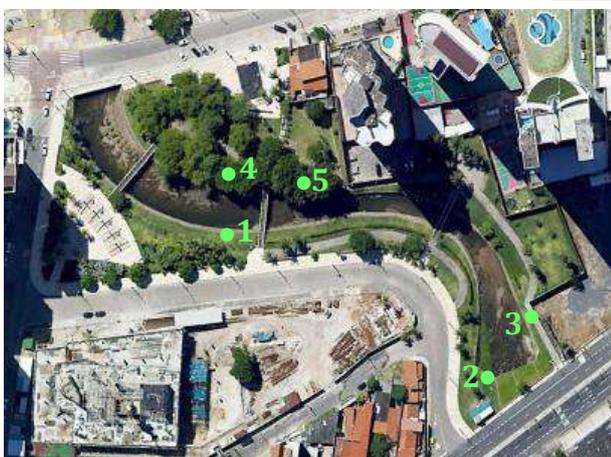
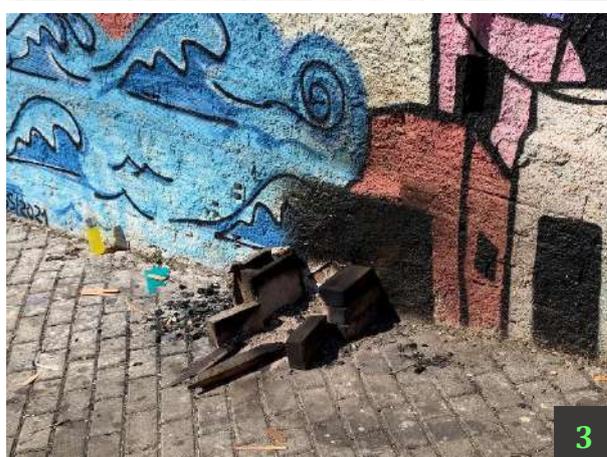
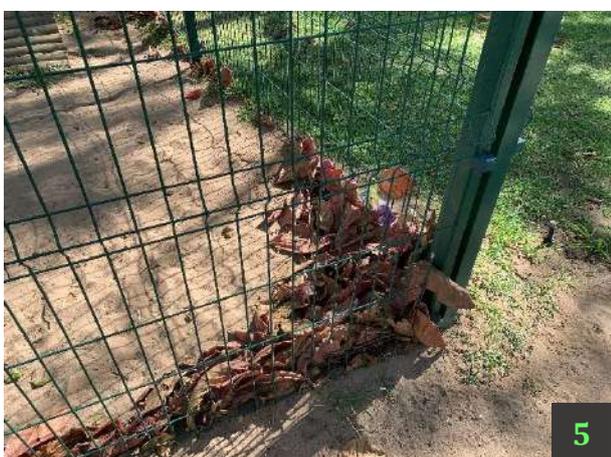
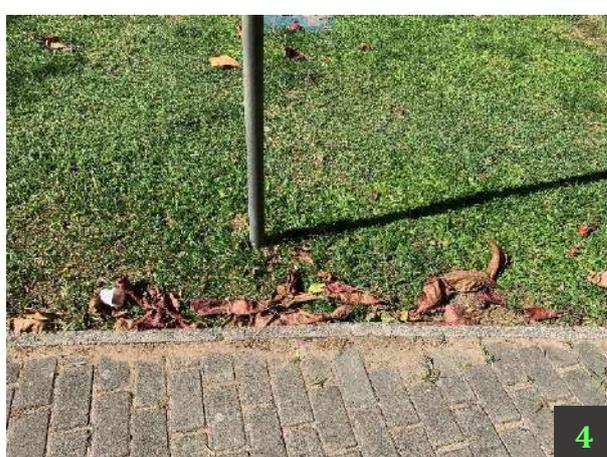
Painel 18 – Mapeamento e fotos com com identificação dos pontos com necessidade de coleta.

Análise: Em todo o percurso foi observado um funcionário realizando a limpeza, apenas, do Riacho Maceió. Em diversos pontos foi encontrado resíduos plásticos e folhas no chão, conforme figuras 1 a 5 do painel 18. Dessa forma, solicita-se que a limpeza do parque ocorra diariamente.

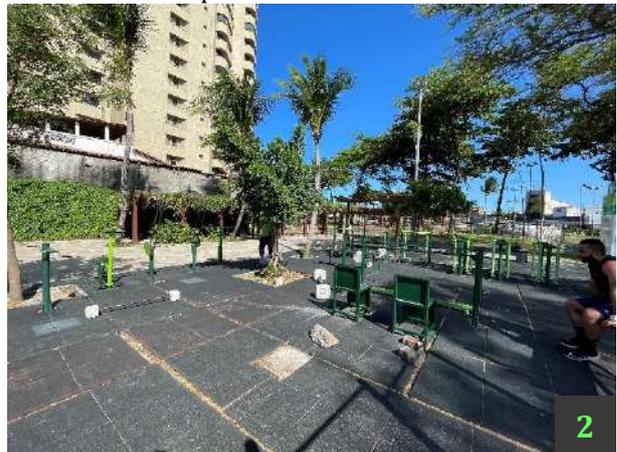
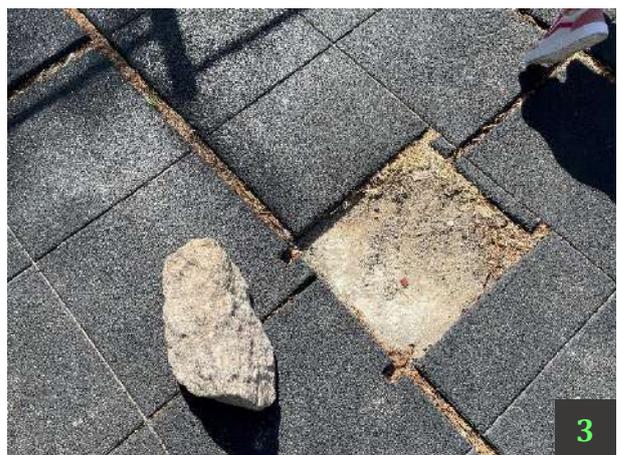
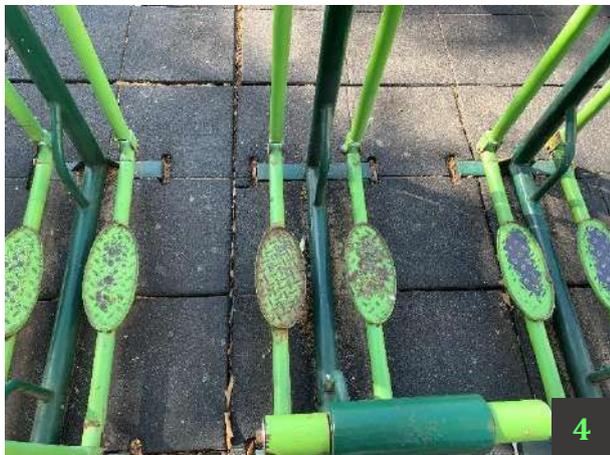
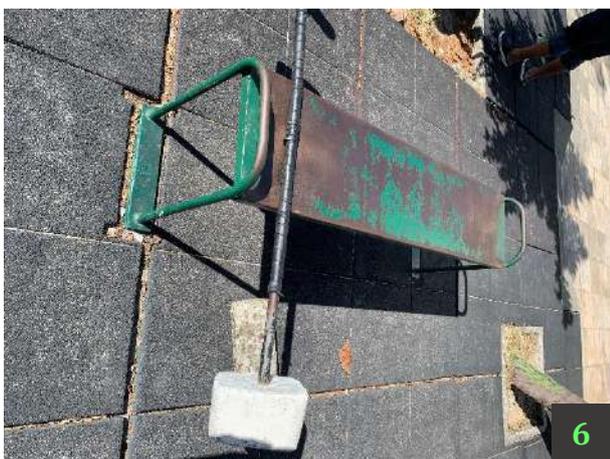
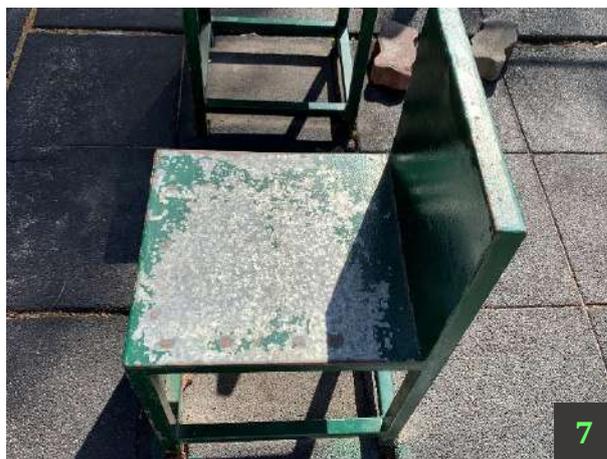
Painel 19 –Mapeamento com identificação dos pontos com necessidade de reparos.

Análise: Os equipamentos de academia ao ar livre contemplados no Parque Urbano Bisão, implantados em parceria com a Unimed Ceará estão enferrujados, necessitando de manutenção e aplicação de nova pintura para aumentar a durabilidade deles quanto aos desgastes pelos usos e intempéries como mostram as figuras 1 a 9 do painel 19. Detectou-se, ainda, a placa que indica a funcionalidade da academia caída, bem como, a ausência de uma peça de piso ecológico de borracha, desde a última visita, solicita-se a colocação de nova peça.

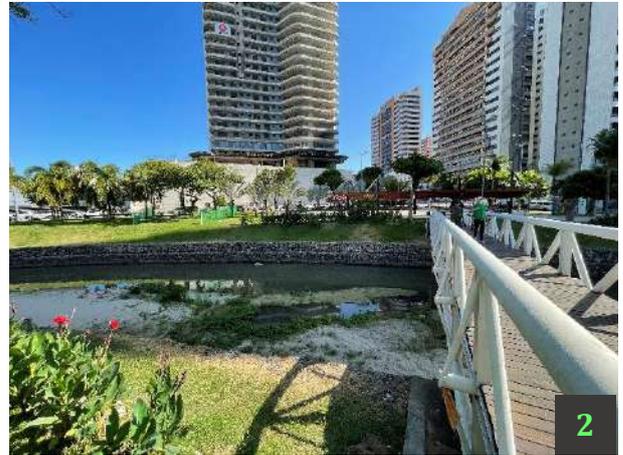
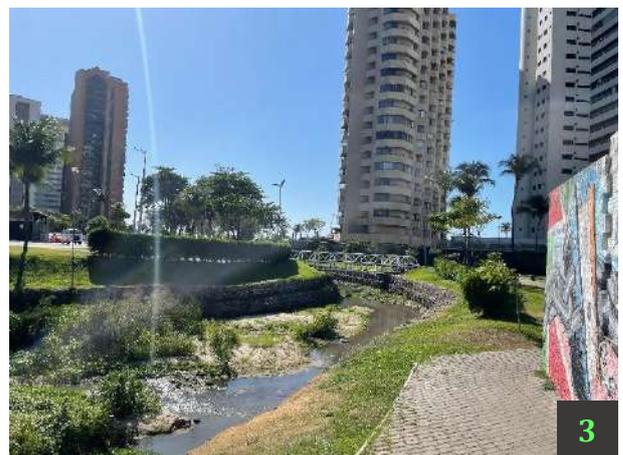
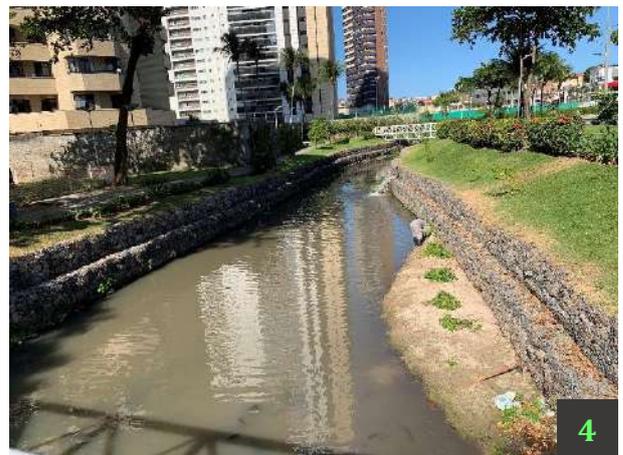
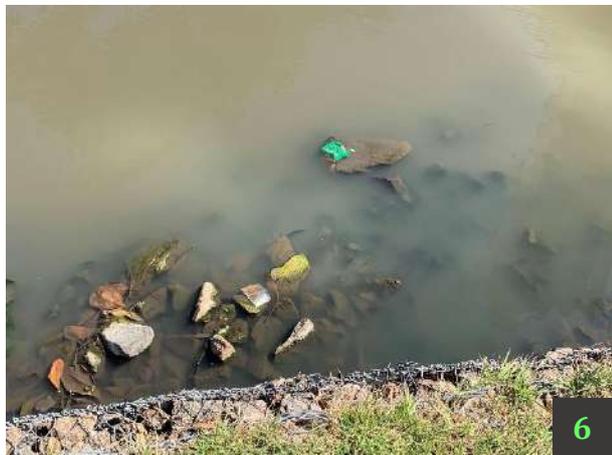
Painel 20 – Registro fotográficos do corpo hídrico com mapeamento de identificação dos Pontos.

Análise: De acordo com a vistoria anterior, constatou-se uma piora no leito do riacho, com indícios de assoreamento em partes do recurso hídrico. No local, havia excesso de material sobre o riacho, com a presença de bancos de areia, sedimentos, resíduos sólidos urbanos e vegetação excessiva dentro do riacho, obstruindo a passagem do recurso hídrico. Além disso, foi observado o despejo de água no local, sendo necessário realizar uma investigação para saber de onde está vindo essa água e a sua qualidade. No dia da vistoria, foi observado que a construtora estava bombeando a água e despejando a mesma dentro do riacho. Além disso, também foi constatada a presença de pombos no riacho e no seu entorno, sendo um forte indicativo ambiental de contaminação, poluição e de riscos à saúde humana. Figuras 1 a 5 do painel 20.
