RELATÓRIO TRIMESTRAL DE ACOMPANHAMENTO DE MANUTENÇÃO DO PARQUE URBANO SÍTIO TUNGA

OPERAÇÃO URBANA CONSORCIADA: SÍTIO TUNGA

RELATÓRIO NÚMERO: 09

DATA VISITA: 11/12/2023

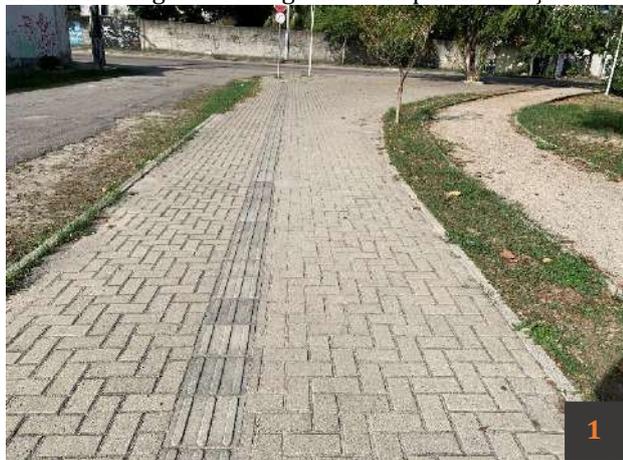
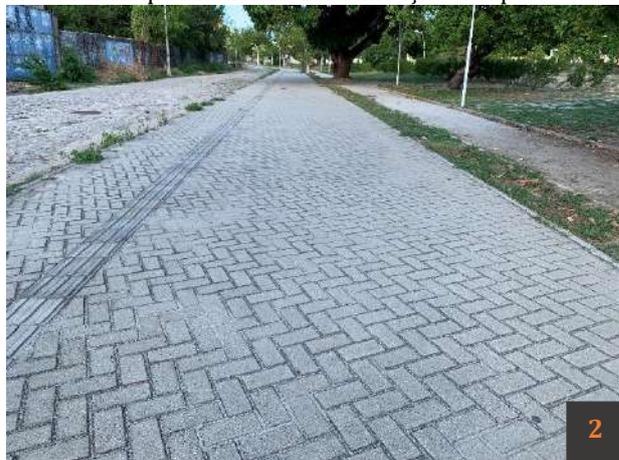
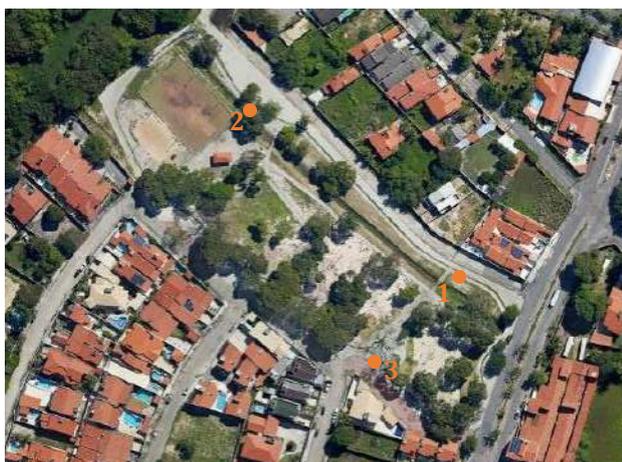
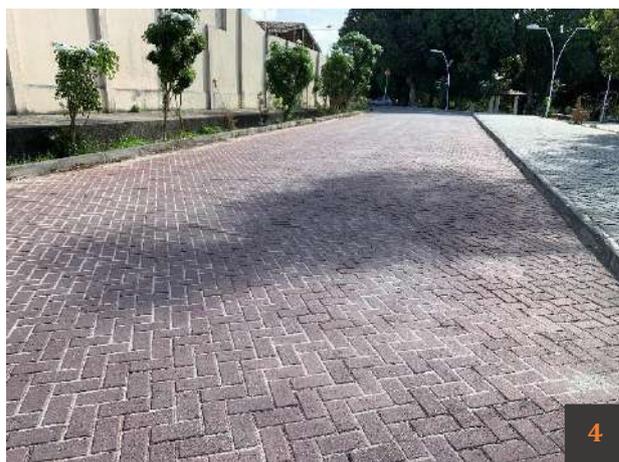
Painel 1 – Registros fotográficos da pavimentação dos passeios com mapeamento de identificação dos pontos.

Análise: O parque Urbano Sitio Tunga conta com uma pavimentação composta por um piso intertravado, o mesmo encontra-se conservado, sem avarias, conforme figuras 1 a 3 do painel 1. Portanto, sugere-se uma manutenção constante, com a retirada de folhas e capins que tendem a surgir em alguns pontos, a fim de que essa pavimentação permaneça em um bom estado.

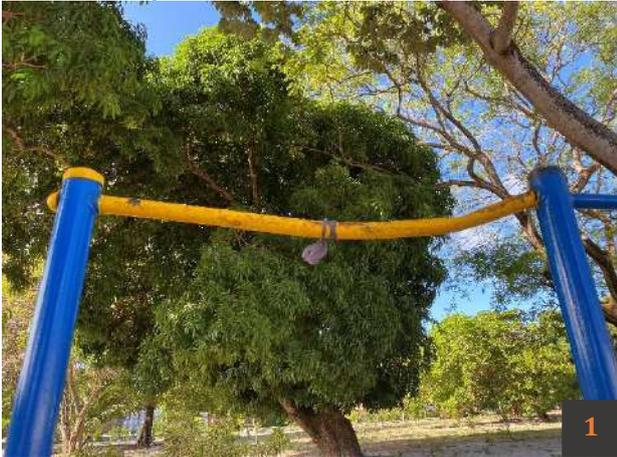
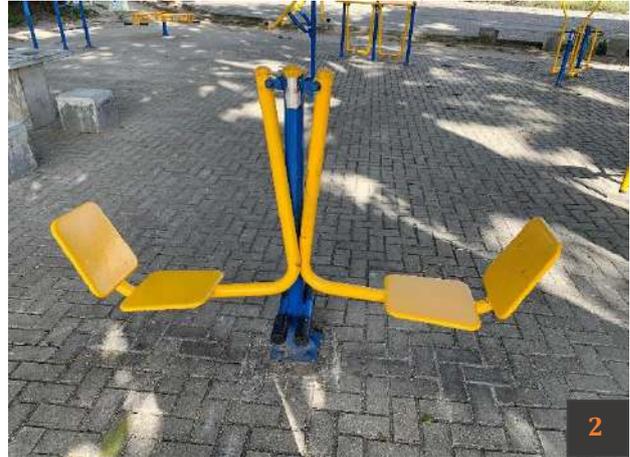
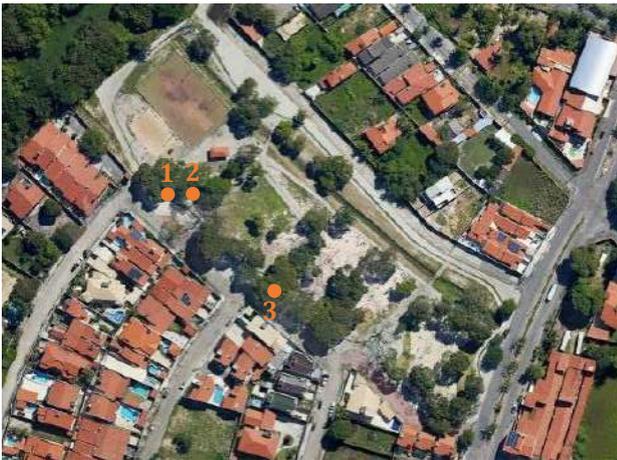
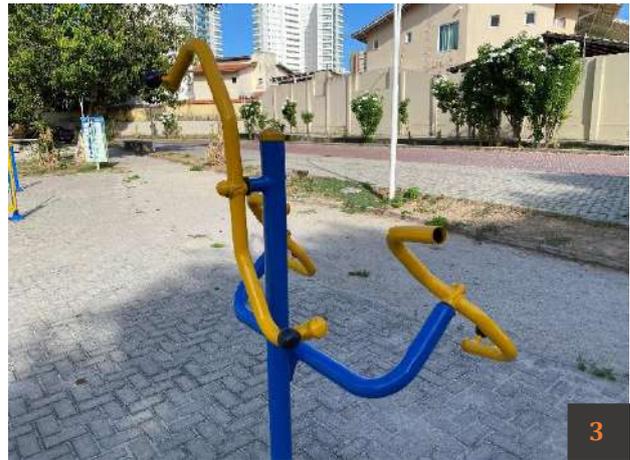
Painel 2 – Registros fotográficos dos equipamentos de ginástica com mapeamento de identificação dos pontos.

Análise: Encontra-se no Parque Urbano Sítio Tunga, duas áreas destinadas a prática de atividades físicas. Os equipamentos de ginástica presentes nas duas áreas, são feitos de estruturas metálicas, e alguns deles encontram-se enferrujados, como também com defeito, conforme figuras 1 a 3 do painel 2. Como constatado em relatórios passados, alguns equipamentos permanecem com os parafusos soltos necessitando de ajustes, com a finalidade de que não ocorra nenhum acidente aos usuários. Dessa forma, seguimos solicitando a remoção das ferrugens e posteriormente a pintura desses equipamentos, como também os reparos dos equipamentos que estão com os parafusos soltos.

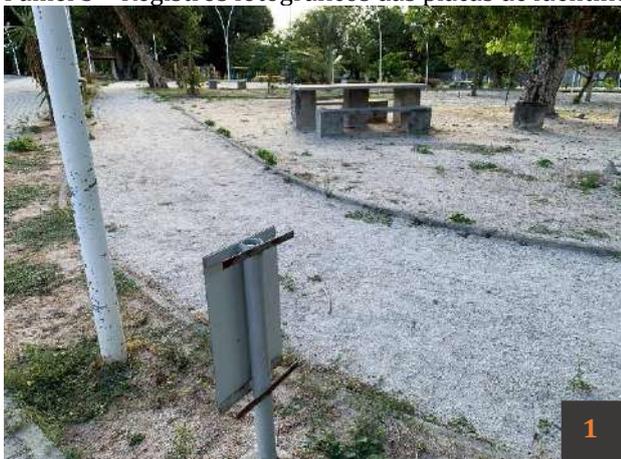
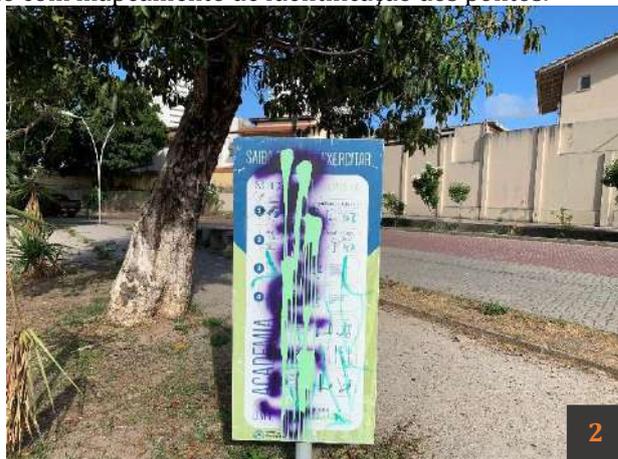
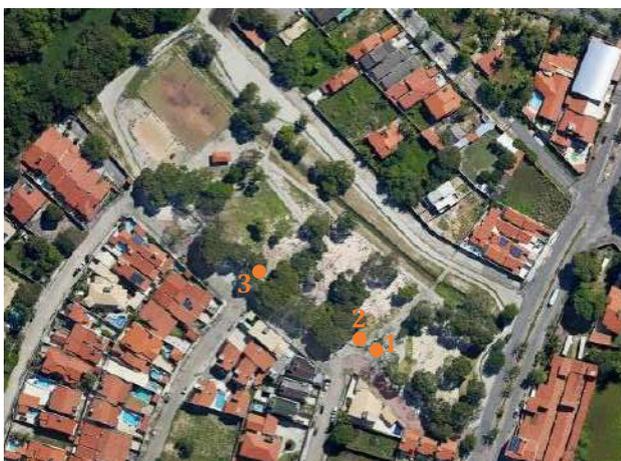
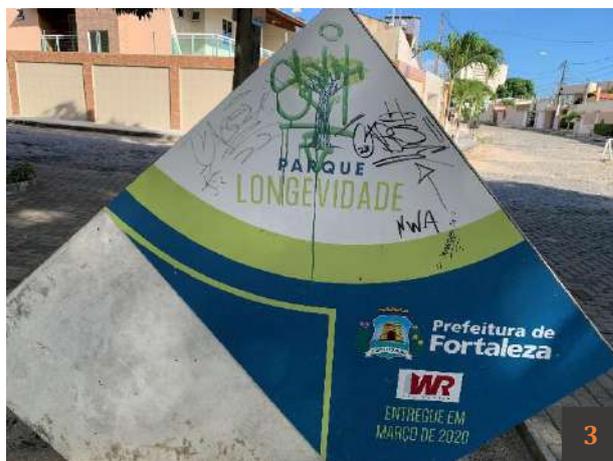
Painel 3 – Registros fotográficos das placas de identificação com mapeamento de identificação dos pontos.

Análise: As placas de identificação que tem como intuito conduzir na utilização dos espaços presentes nesse parque, estão necessitando de alguns reparos. Ao percorrer todo o parque, verificou-se as mesmas com pichações, dificultando a visualização das informações contidas nelas, conforme figuras 1 a 2 do painel 3. Verificou-se também, que algumas dessas placas encontram-se quebradas, conforme a figura 3 do painel 3. Portanto, ressaltamos a importância dessas placas encontrarem-se em bom estado, por isso seguimos com o pedido de remoção dessas pichações, como também do reparo das placas que se encontram quebradas.

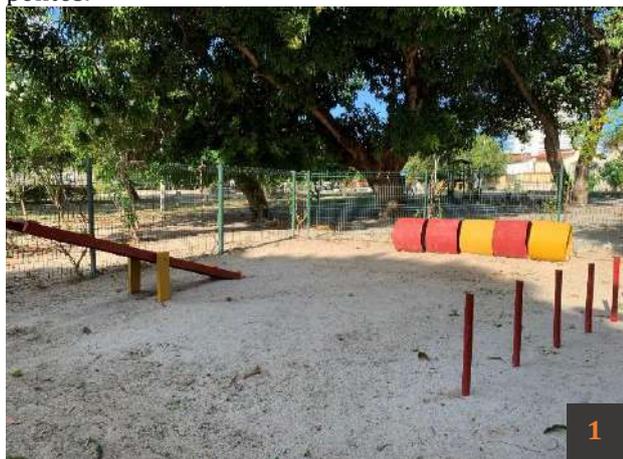
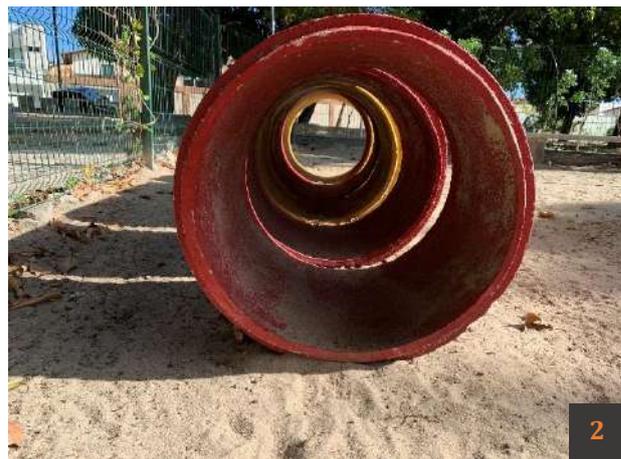
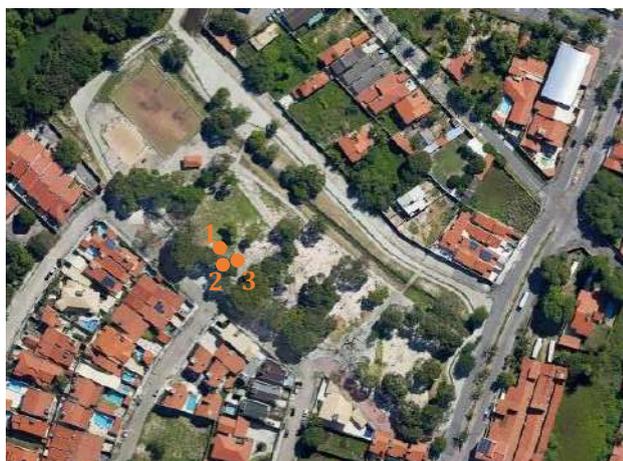
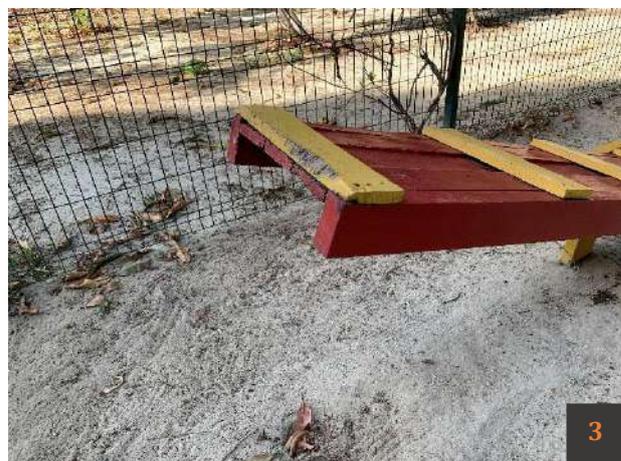
Painel 4 – Registros fotográficos de equipamentos do cachorródromo com mapeamento de identificação dos pontos.

Análise: O Parque Urbano Sítio Tunga, oferece uma área aos animais de estimação. Nessa área encontramos equipamentos para o uso dos mesmos, e esses brinquedos apresentam-se em bom estado, conforme figuras 1 e 2 do painel 4. Vale ressaltar, que conforme a figura 3 do painel 4, esses equipamentos necessitam de uma manutenção regular, como pintura e limpeza constante da área.

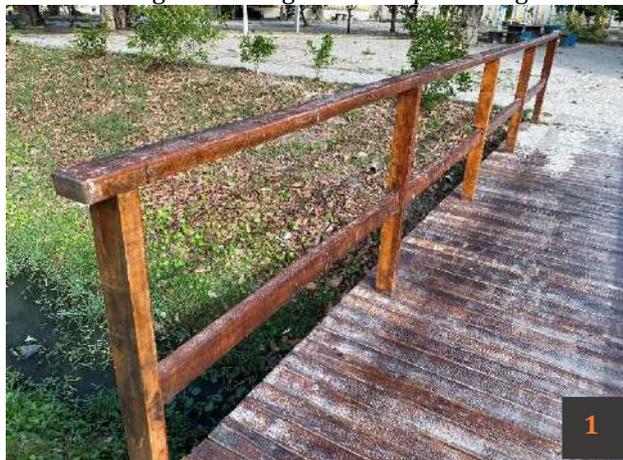
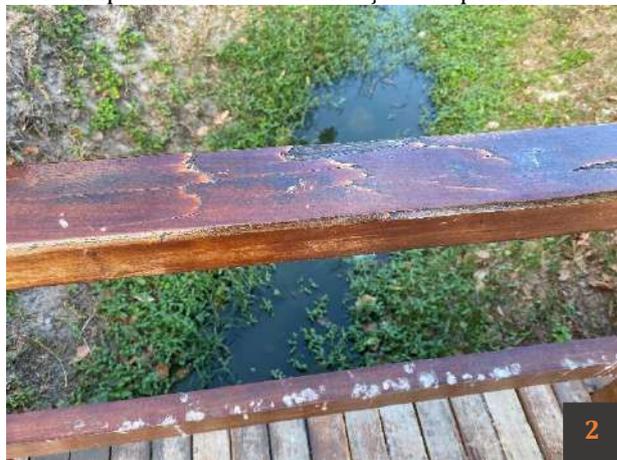
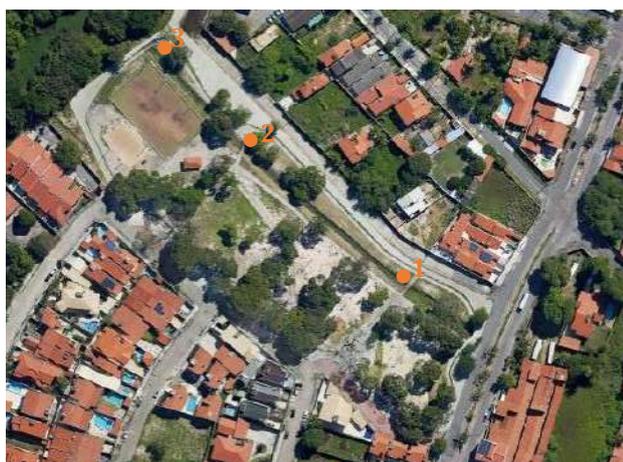
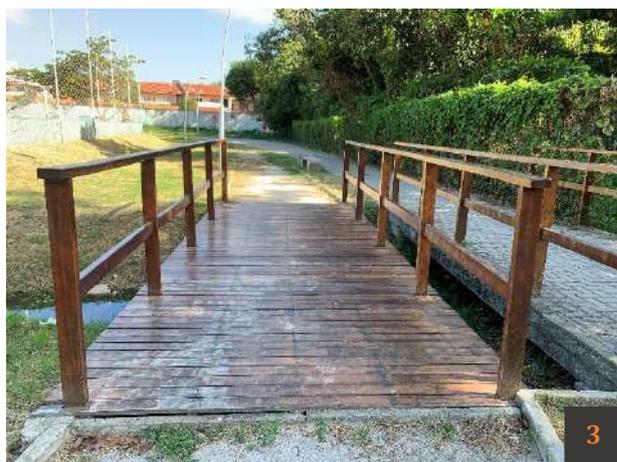
Painel 5 – Registros fotográficos de pontes e guarda-corpos com mapeamento de identificação dos pontos.

Análise: Encontram-se nesse parque Urbano, três pontes com tábuas e guarda-corpos de madeira, verificou-se durante a visita que as mesmas permanecem desgastadas, com marcas de uso, acúmulo de areia nas ripas e falta de pintura, conforme figuras 1 a 3 do painel 5. Dessa forma, salientamos a importância de restauração das ripas e guarda-corpos, com a aplicação de verniz e a remoção da areia presente nas ripas.

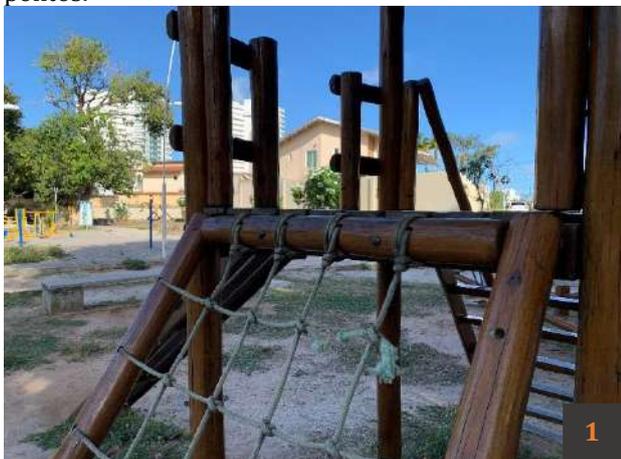
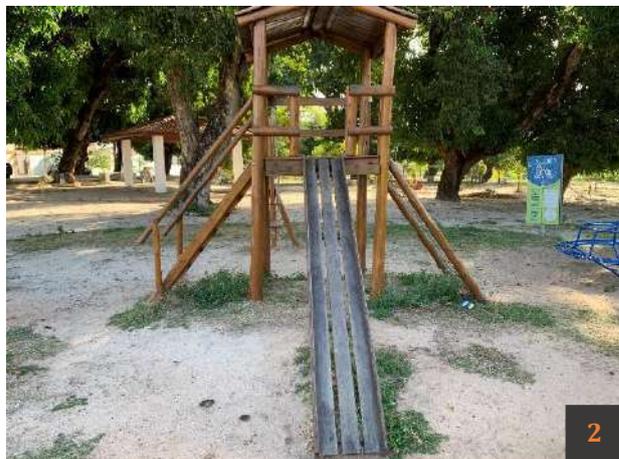
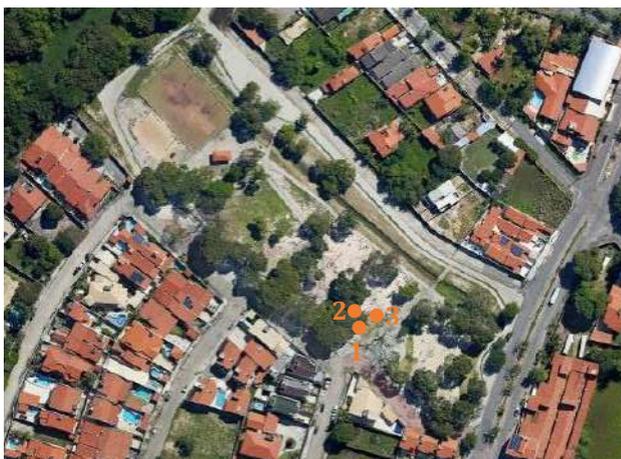
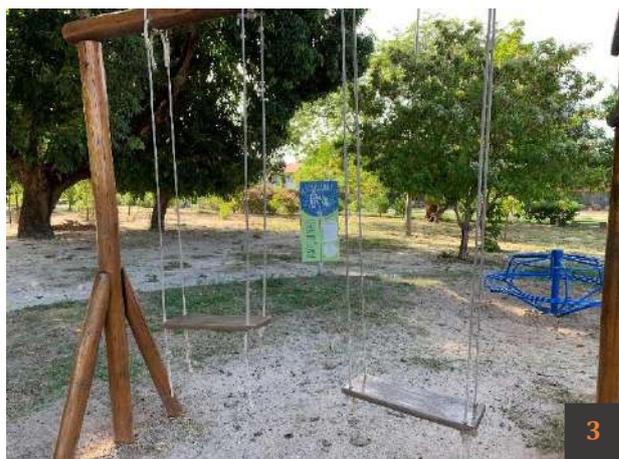
Painel 6 – Registros fotográficos dos equipamentos do parque infantil com mapeamento de identificação dos pontos.

Análise: Apresenta-se no Parque Urbano Sitio Tunga uma área de playground, com equipamentos destinados ao público infantil. Esses equipamentos são brinquedos feitos de madeira e um brinquedo de estrutura metálica, que se encontram desgastados, conforme figuras 1 a 3 do painel 6. Constatou-se durante a visita que a corda do brinquedo central se encontra quebrada, além do escorregador e os balanços estarem com a pintura danificada. Portanto, solicitamos a aplicação de verniz nos degraus da casinha de madeira, no escorregador, balanços e assentos das gangorras, como também a troca da corda da casinha de madeira.

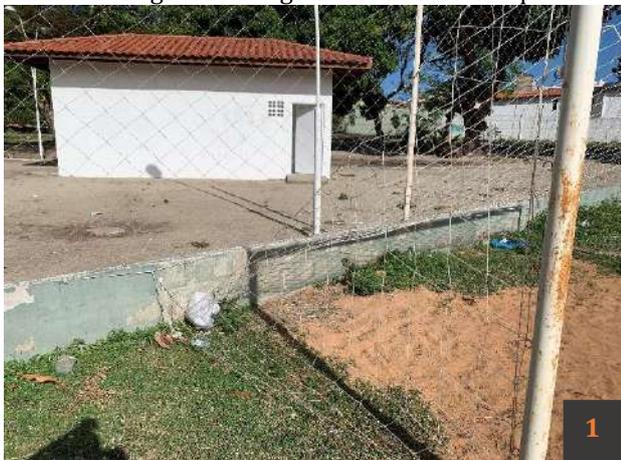
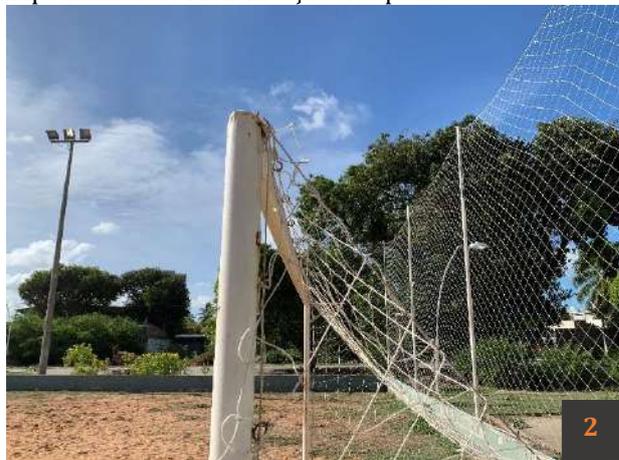
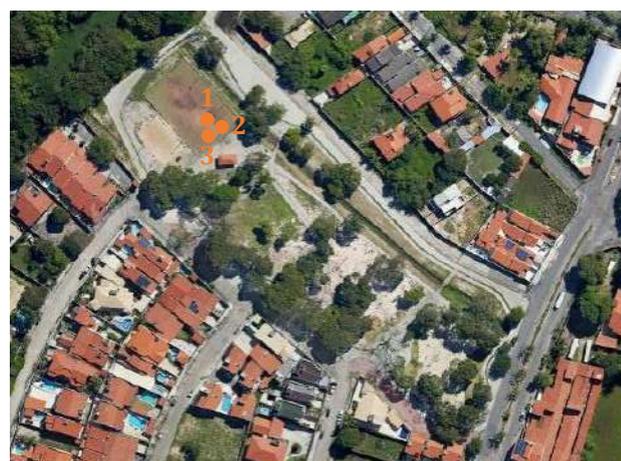
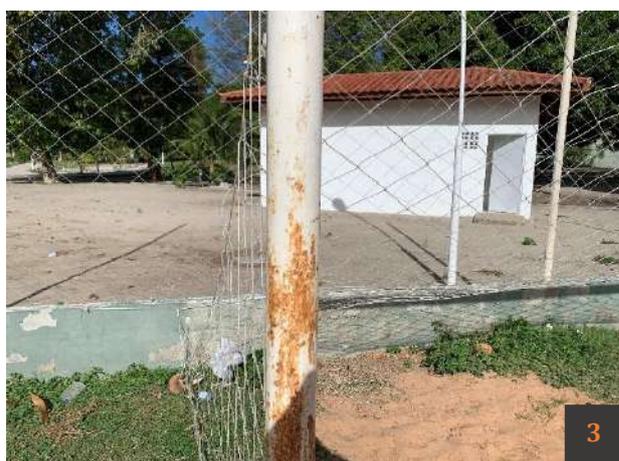
Painel 7 – Registros fotográficos da área das quadras com mapeamento de identificação dos pontos.

Análise: O parque urbano Sítio tunga oferta aos seus usuários duas quadras esportivas para a população. Verificou-se durante a visita realizada a esse parque, que as traves da quadra de futebol seguem enferrujadas, como também as redes das mesmas continuam apresentando desgastes, conforme figuras 1 a 3 do painel 7. Encontrou-se também durante a visita, lixos em alguns pontos dessa quadra. Dessa forma, seguimos solicitando a pintura das traves da quadra de futebol, a inclusão de novas redes e a remoção dos lixos. Enfatizamos que também é necessário, a remoção das pichações e posteriormente, a pintura.

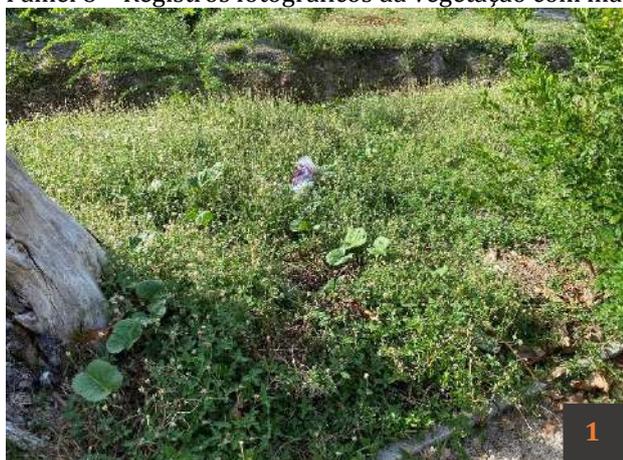
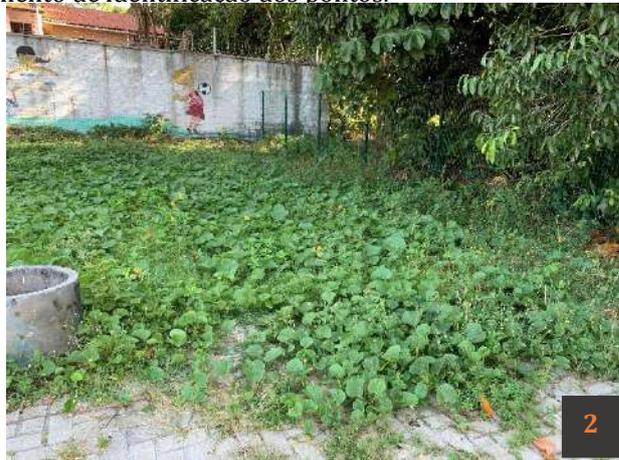
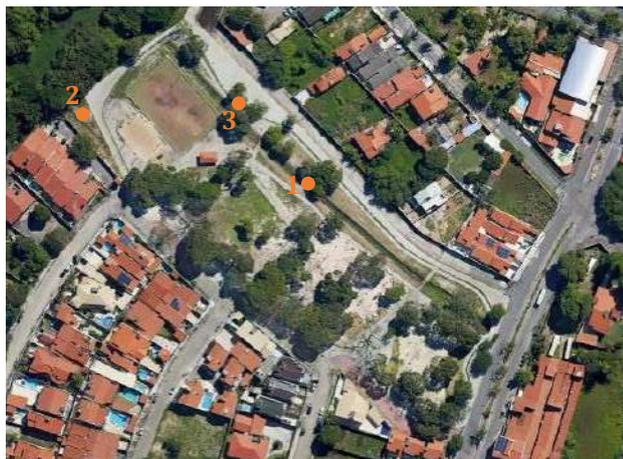
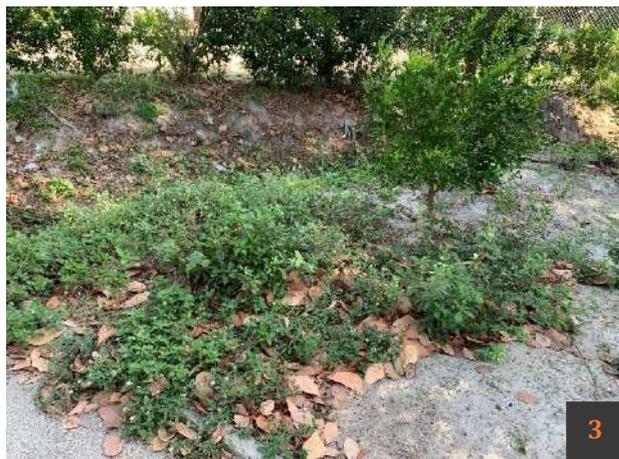
Painel 8 – Registros fotográficos da vegetação com mapeamento de identificação dos pontos.

Análise: Observou-se em visita feita a esse Parque, que alguns trechos seguem com o solo arenoso exposto e forração alta, conforme figuras 1 a 3 do painel 8. Ressalta-se ainda que a forração alta, pode ocasionar a formação de poças d'água, resultando na proliferação de vetores e microrganismos nocivos à saúde da população. Seguimos encontrando em todo o parque, resíduos sólidos urbanos e orgânicos (folhas secas). Diante disso, ressaltamos a importância da manutenção dessa forração com os tratamentos culturais necessários, como a poda, adubação, irrigação e replantio, como também a limpeza dos resíduos presente em todo entorno do parque.

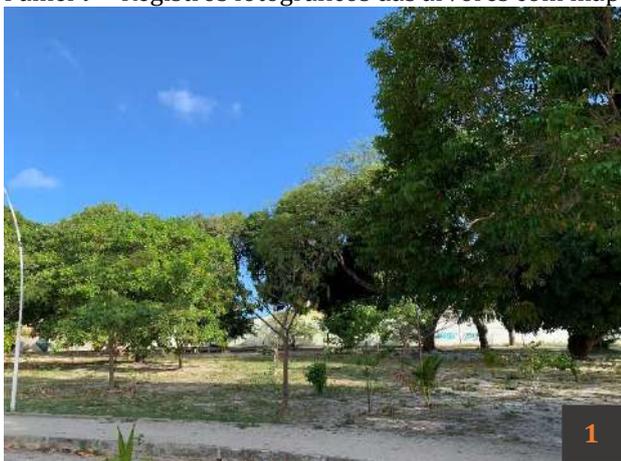
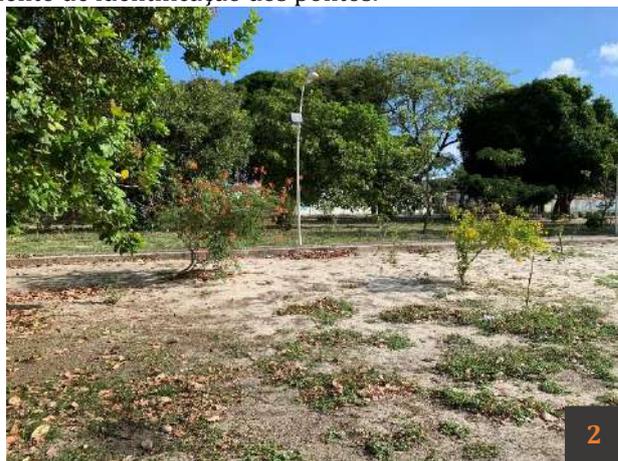
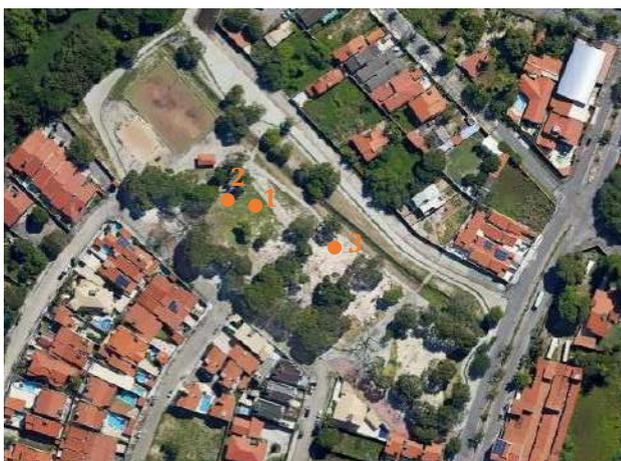
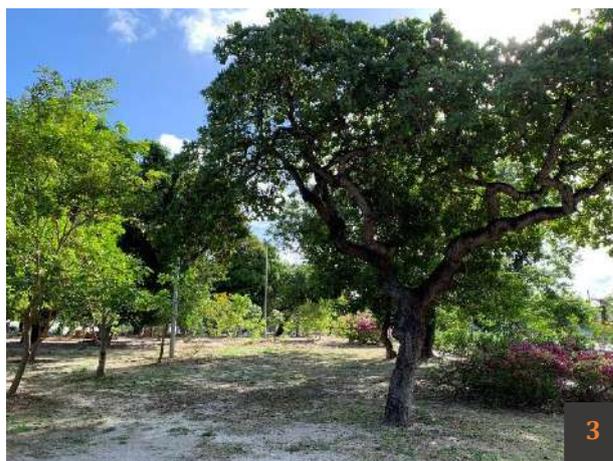
Painel 9 – Registros fotográficos das árvores com mapeamento de identificação dos pontos.

Análise: O Parque Urbano Sítio Tunga possui uma flora formada por plantas arbustivas, plantas aquáticas e árvores do tipo, Bouganville, Mangueira, Ipê, Palmeira, Cajueiro e Coqueiro, conforme figuras 1 a 3 do painel 9. Observou-se durante a visita realizada, que alguns trechos do parque, encontram-se deficientes de iluminação pública, por conta dos galhos das árvores nos postes de iluminação, que é ocasionado pela falta de poda. Diante disso, seguimos com a solicitação de que a poda seja feita frequentemente.

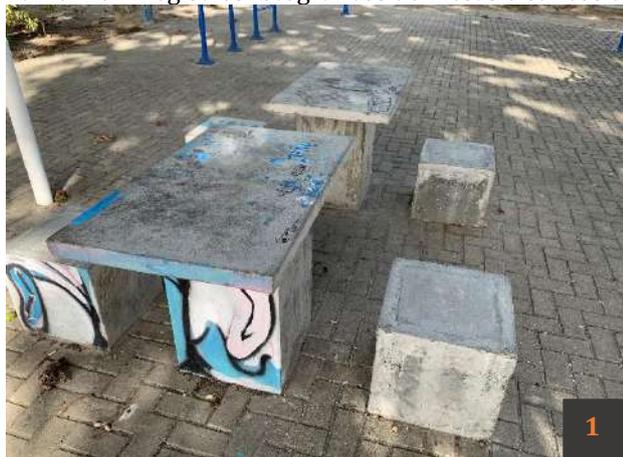
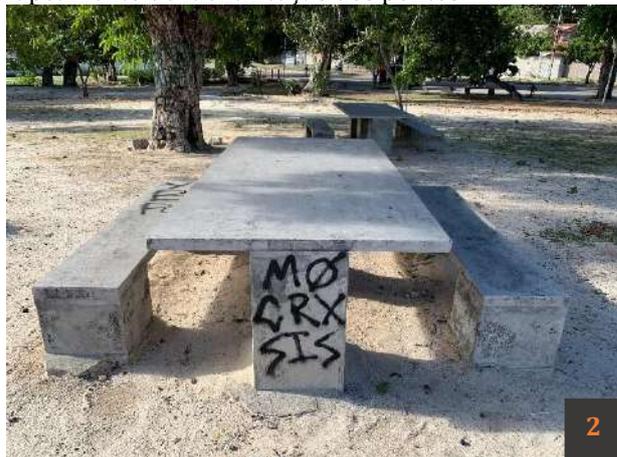
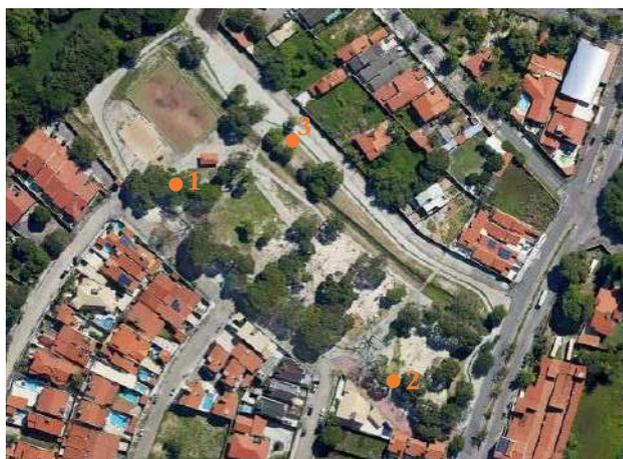
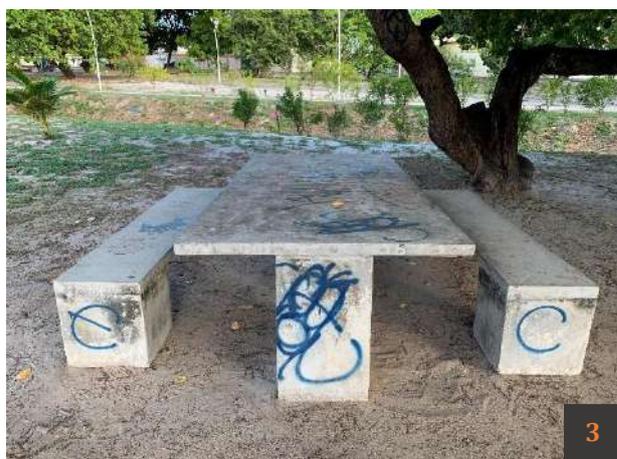
Painel 10 – Registros fotográficos de mesas e bancos com mapeamento de identificação dos pontos.

Análise: Em todo o entorno desse parque, encontramos mesas e bancos destinados ao uso dos frequentadores desse local. Encontrou-se nessas mesas algumas avarias, como pichações e sujeiras, conforme figuras 1 a 3 do painel 10. Ressaltamos que essas mesas e bancos de concreto estão destinados aos frequentadores desse local, e tem como objetivo servir para jogos, piqueniques e reuniões, por isso é importante que estejam em bom estado. Dessa forma, seguimos solicitando a remoção dessas pichações e também a limpeza dessas mesas e bancos.

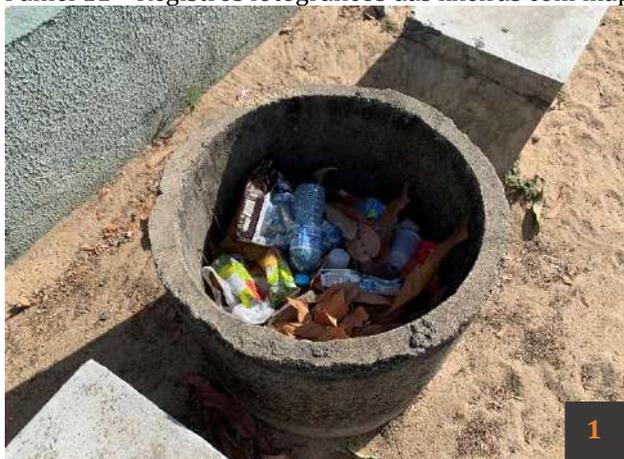
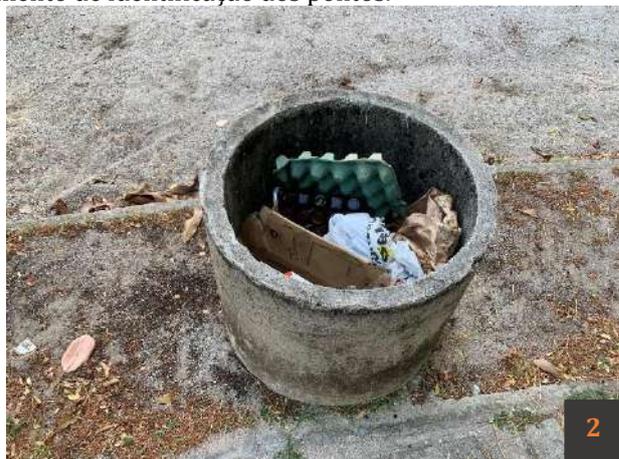
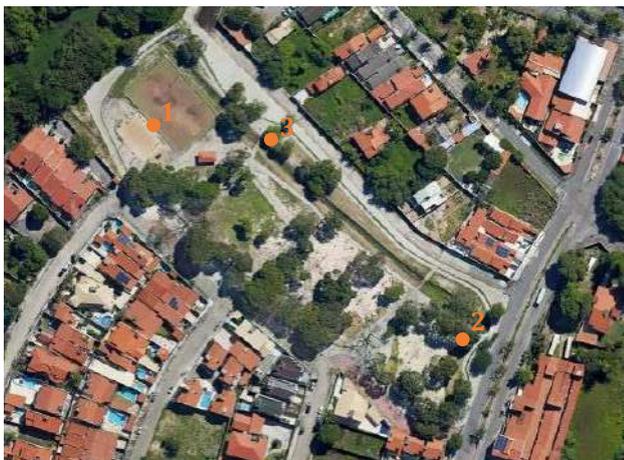
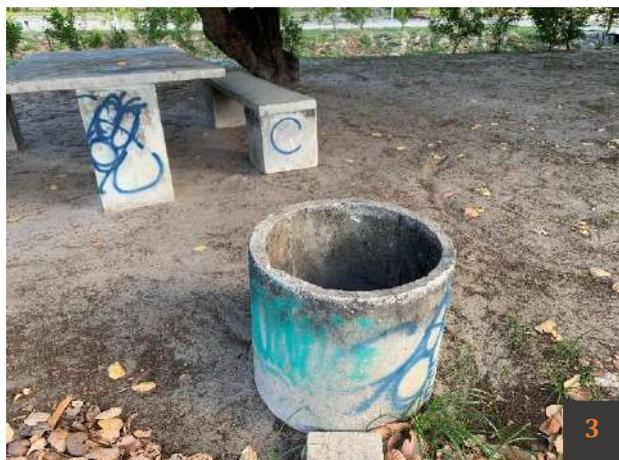
Painel 11 – Registros fotográficos das lixeiras com mapeamento de identificação dos pontos.

Análise: Encontram-se no Parque Urbano Sítio Tunga lixeiras de concreto distribuídas em todo seu entorno. Observou-se durante a visita técnica, que essas lixeiras se encontravam com uma quantidade numerosa de lixos, além disso, seguem pichadas em sua grande maioria, conforme figuras 1 a 3 do painel 11. Dessa forma, solicitamos que seja removido de forma constante os lixos presentes, como também a remoção das pichações.

Análise: Necessário que a coleta de lixo seja feita frequentemente. (Figuras 1 a 3 do painel 11).

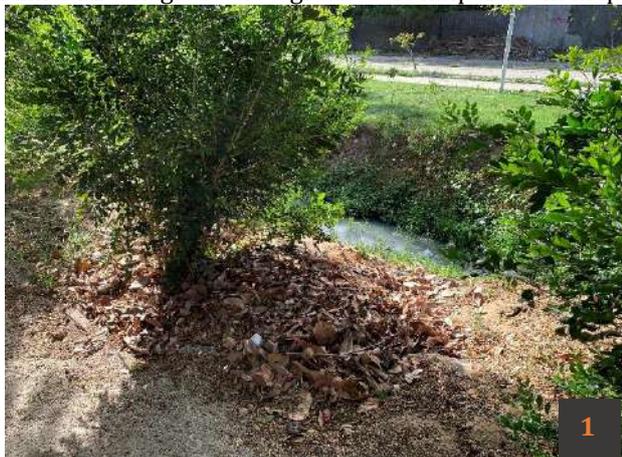
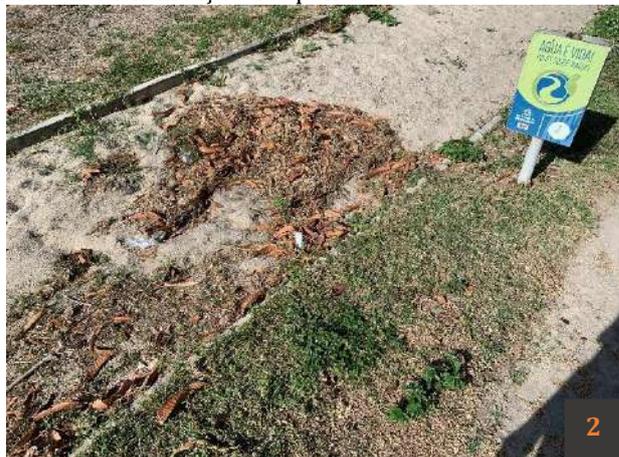
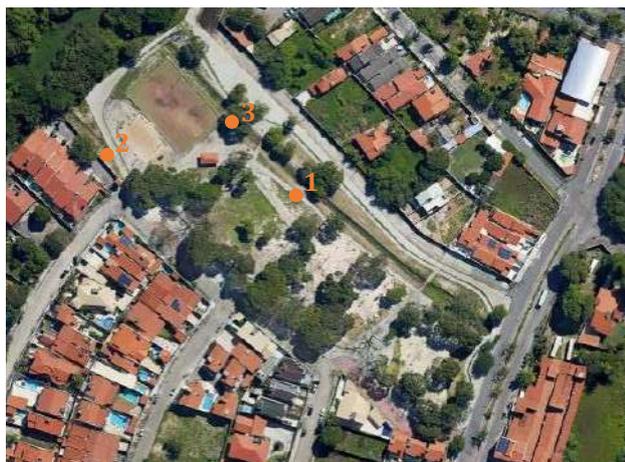
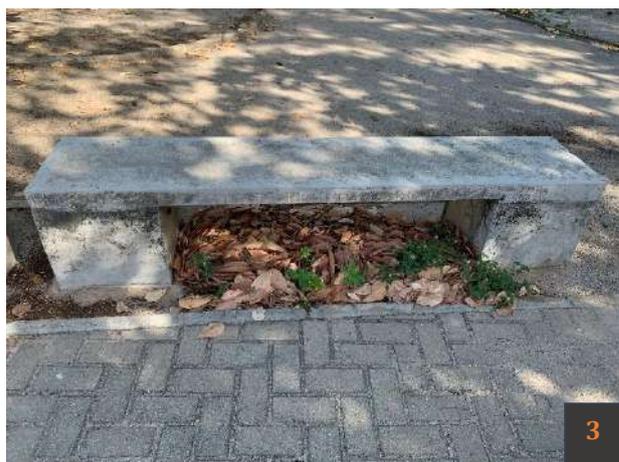
Painel 12 – Registros fotográficos da limpeza com mapeamento de identificação dos pontos.

Análise: Verificou-se no entorno do Parque Urbano Sítio Tunga, resíduos de folhas e lixos, conforme figuras 1 a 3 do painel 12. Diante disso, seguimos com a sugestão de limpeza frequente do parque, com o objetivo de que os resíduos e lixos não se acumulem nesse local.

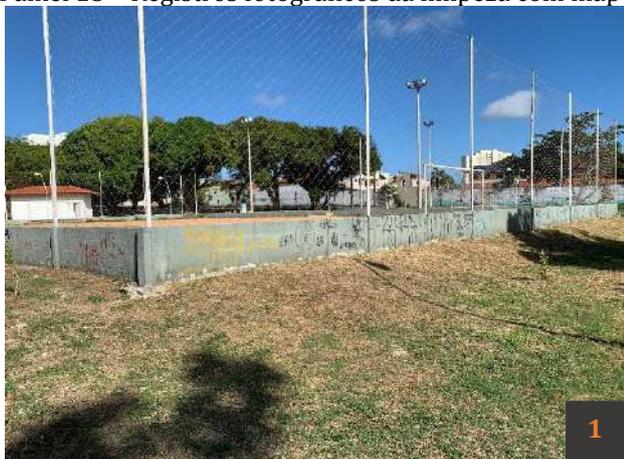
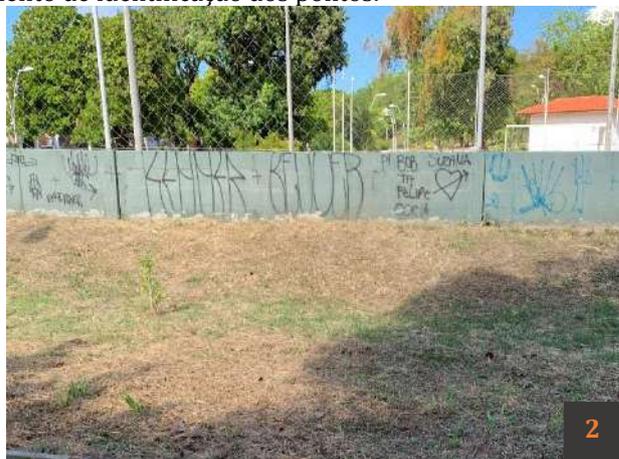
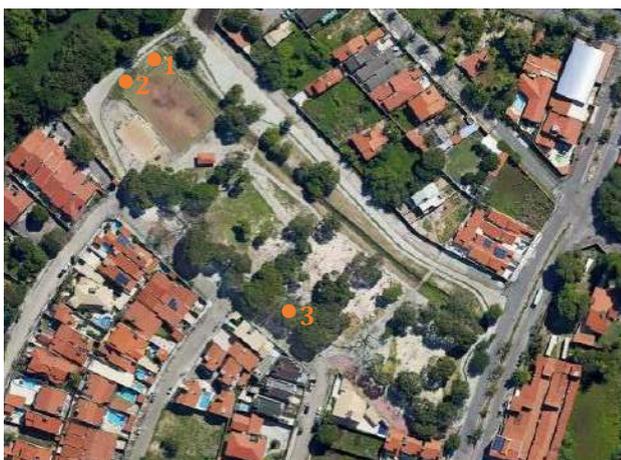
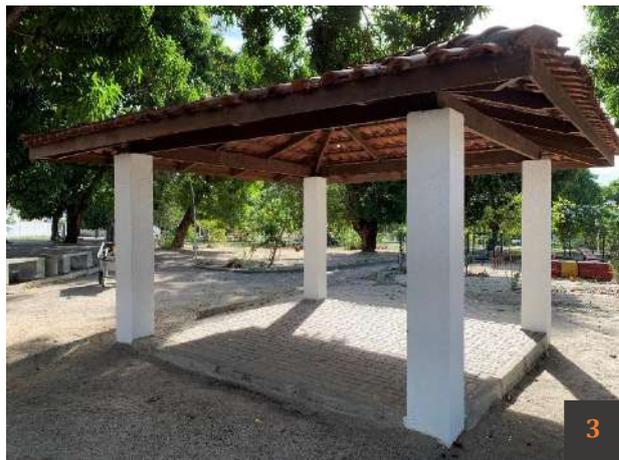
Painel 13 – Registros fotográficos da limpeza com mapeamento de identificação dos pontos.

Análise: Nos relatórios passados, pontuamos a existência de pichações em diversos locais do Parque Urbano Sítio Tunga, dentre eles, estão o playground, bancos, mesas, lixeiras, academia ao ar livre e placas. Também se encontra pichado, os muros das quadras conforme figuras 1 a 2 do painel 12. Ressaltamos que a solicitação de remoção das pichações no coreto foi realizada, conforme figura 3 do painel 12. Dessa forma, pedimos que também sejam removidas as pichações nos outros locais.

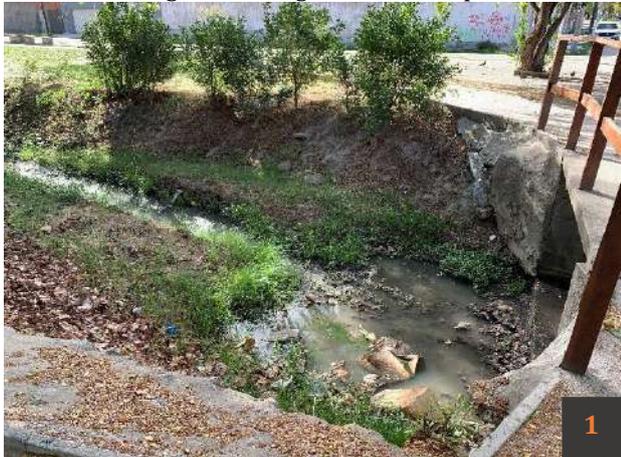
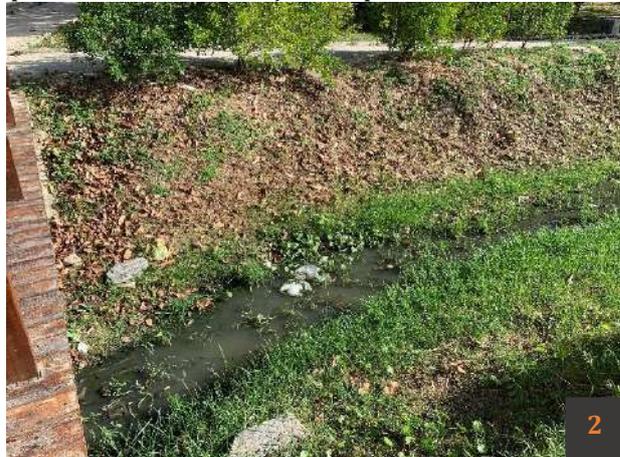
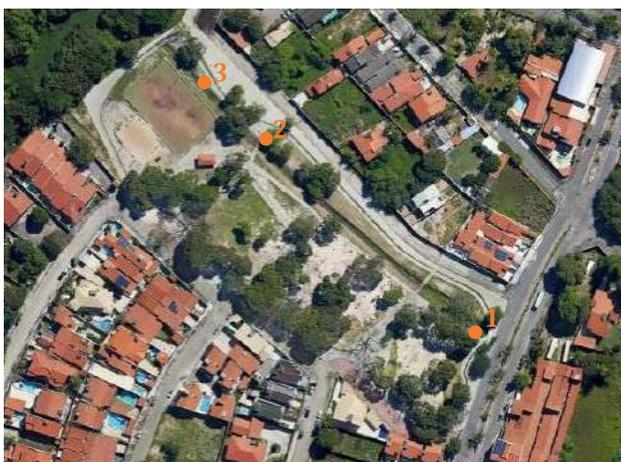
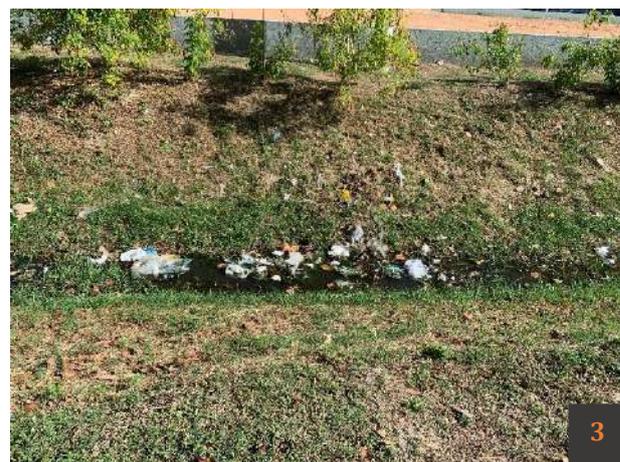
Painel 14 – Registros fotográficos do corpo hídrico com mapeamento de identificação dos pontos.

Análise: Nesse parque está presente um córrego, que segue com excesso de vegetação, aumento da concentração de algas e a presença de resíduos sólidos urbanos, o que tem ocasionado a obstrução da fluidez desse córrego, conforme figuras 1 a 3 do painel 14. Dessa forma, é importante ressaltar que é necessária a manutenção e limpeza do mesmo, remover o excesso da vegetação aquática e daninhas, e também retirar os resíduos sólidos. Seguimos salientando a importância da recuperação e manutenção da mata ciliar na margem do córrego, para prevenir o assoreamento. Diante disso, para que a mata ciliar cumpra suas funções fitossanitárias corretamente, é necessária a manutenção da vegetação no espelho d'água de forma semanal.
