RELATÓRIO TRIMESTRAL DE ACOMPANHAMENTO MANUTENÇÃO PARQUE FOZ RIACHO MACEIÓ

OPERAÇÃO URBANA CONSORCIADA: OUC PARQUE FOZ RIACHO MACEIÓ

RELATÓRIO NÚMERO: 19

DATA VISITA: 09/02/2021

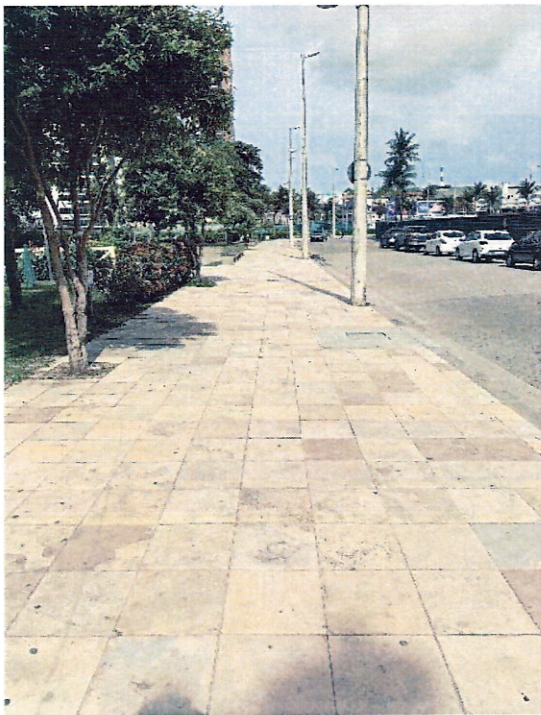
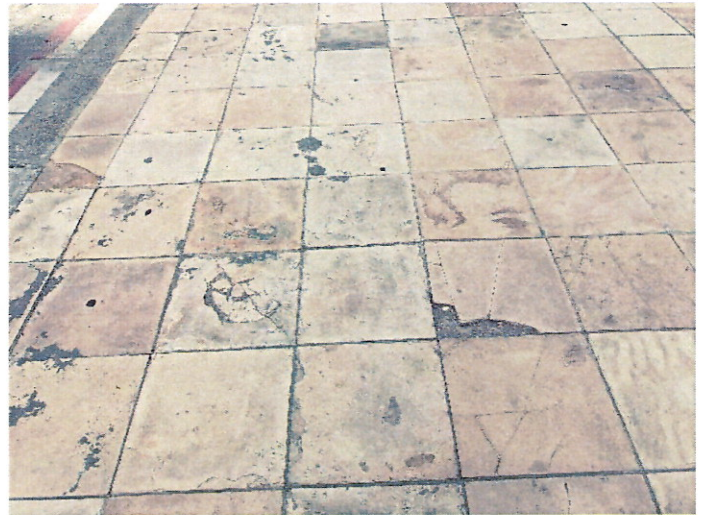
Tipo de pavimentação: Pedra Cariri

Situação: (R)

O piso encontra-se majoritariamente em um estado regular de conservação. Em alguns pontos há placas danificadas e manchas por goma de mascar grudada.

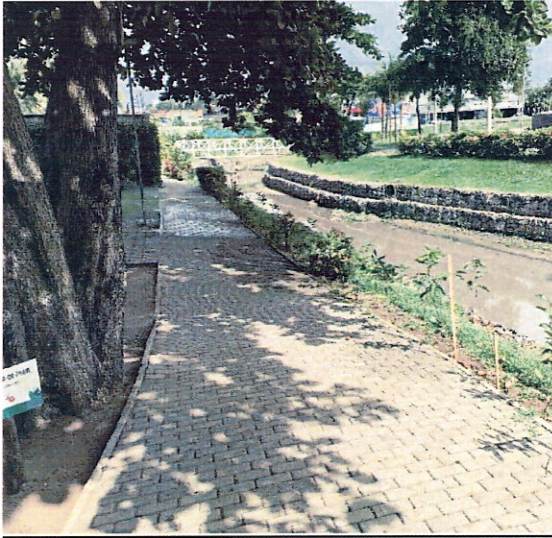
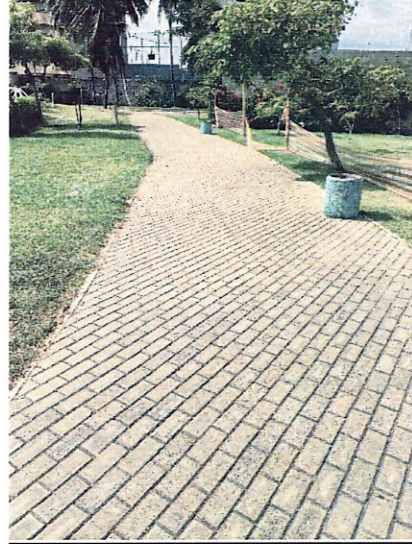
Tipo de pavimentação: Bloquete de concreto

Situação: (B)

As peças da pavimentação encontram-se em um bom estado de conservação.

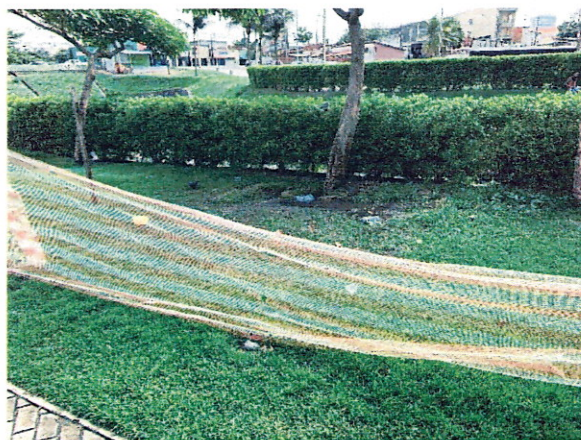
a) Forração

Situação (D)

Tipo: Capim de burro

A forração necessita de tratos culturais (replanteo em várias áreas que está sem a forração e irrigação adequada afim de reduzir os pontos secos) e a limpeza para retirada de resíduos sólidos.

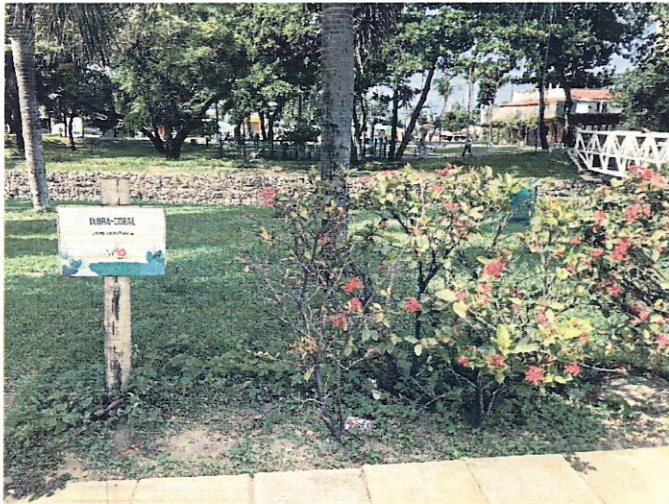
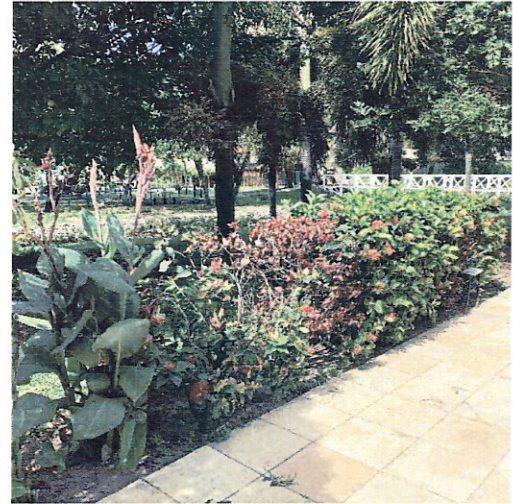
b) Arbustos

Situação (R)

Tipo: Mini-lacre, alamanda, agave, pacavira, hibiscus, tumbérgia.

Existem alguns pontos que os arbustos precisam ser replantados e podados.

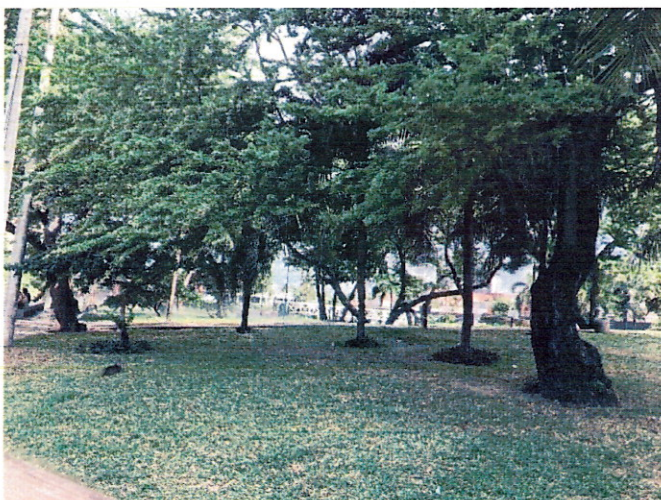
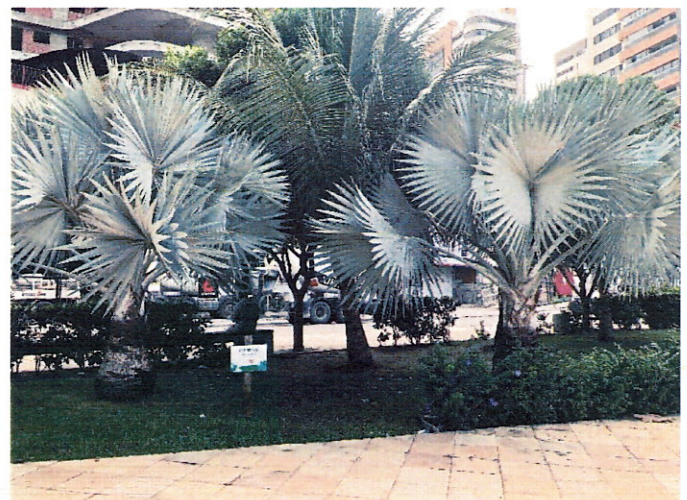
c) Árvores

Situação (B)

Tipo: Coqueiro, Castanholeira, Palmeira do viajante, catolé, palmeira argentina, ipê e paineira.

Não foram identificados pontos de melhoria.

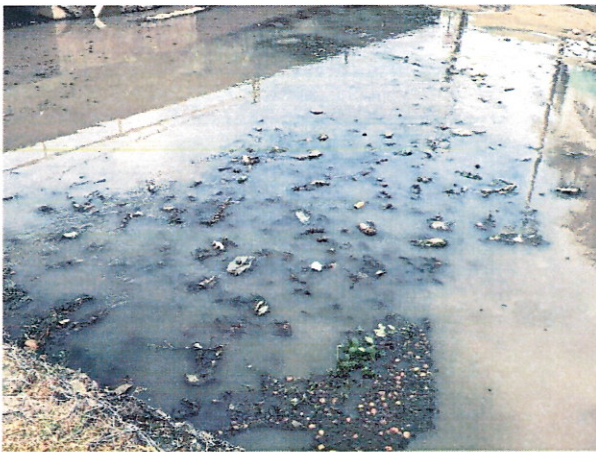
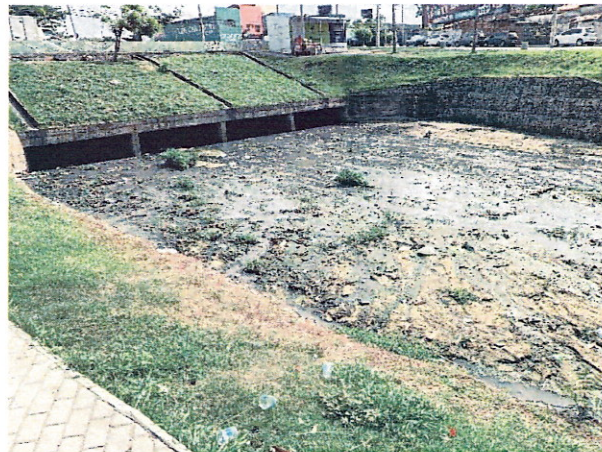
a) Corpo hídrico

Situação (D)

Tipo: Riacho

Foram identificados resíduos sólidos no corpo hídrico, além de matéria orgânica em decomposição (eutrofização do corpo d'água). É necessário que seja realizada a limpeza dos resíduos e da água.

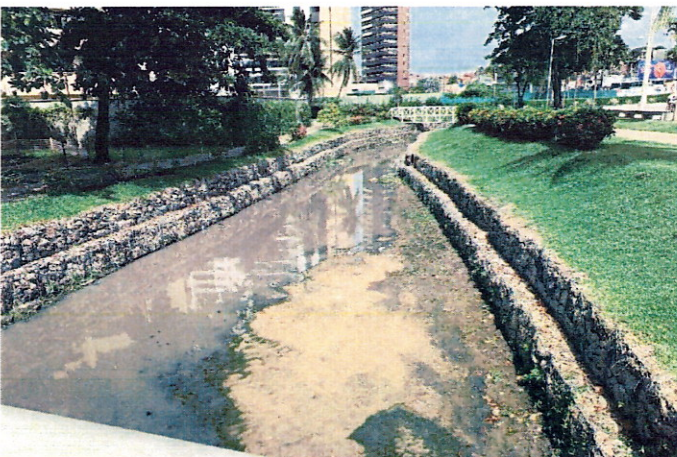
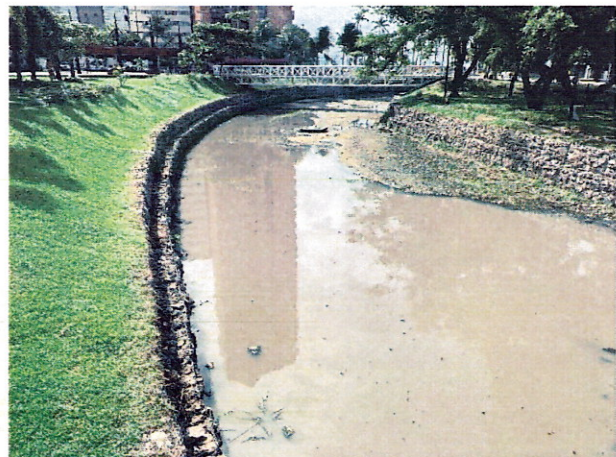
b) Contenção

Situação (B)

Tipo: Gabião

O gabião continua em bom estado de conservação, porém apresentou alguns pontos com lixo.

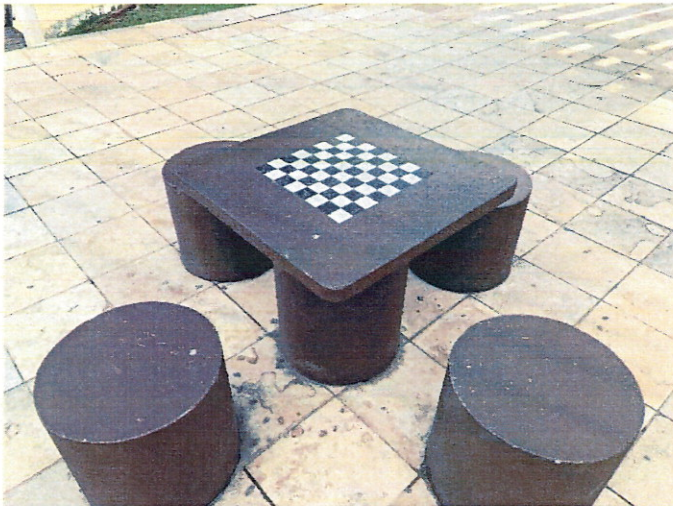
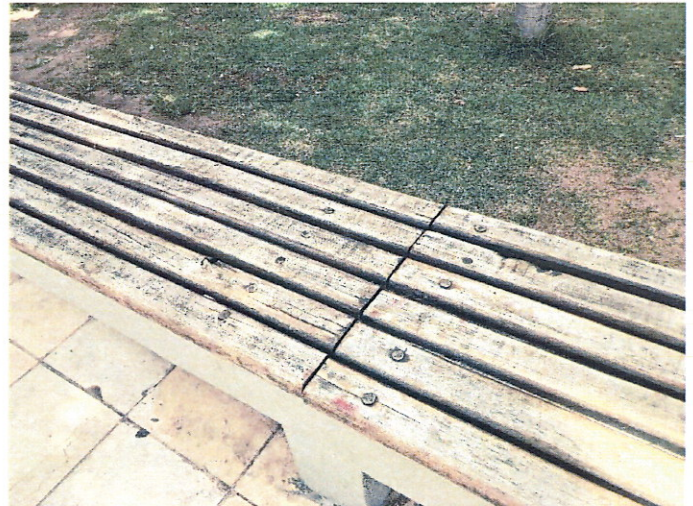
a) Bancos

Situação (B)

Tipo: Concreto e madeira

Os bancos encontram-se em um bom estado de conservação.

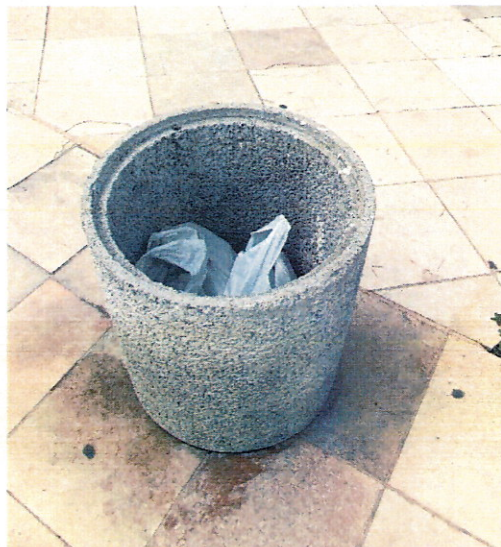
b) Lixeiras

Situação (B)

Tipo: Concreto

Aconselha-se inserir mais lixeiras no entorno do riacho.

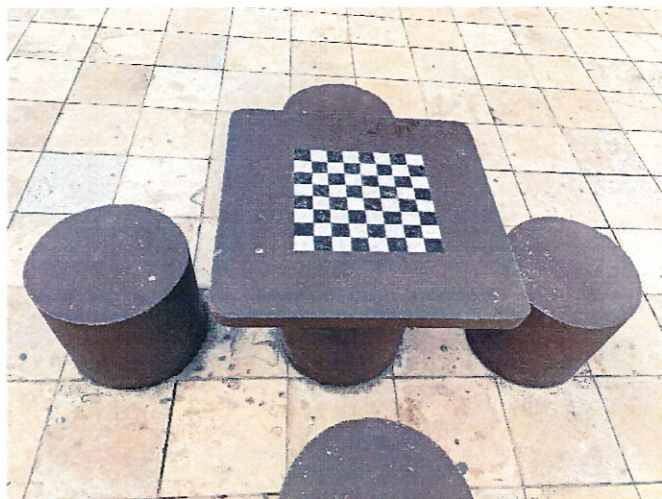
c) Mesas

Situação (B)

Tipo: Concreto

As mesas encontram-se em bom estado de conservação.

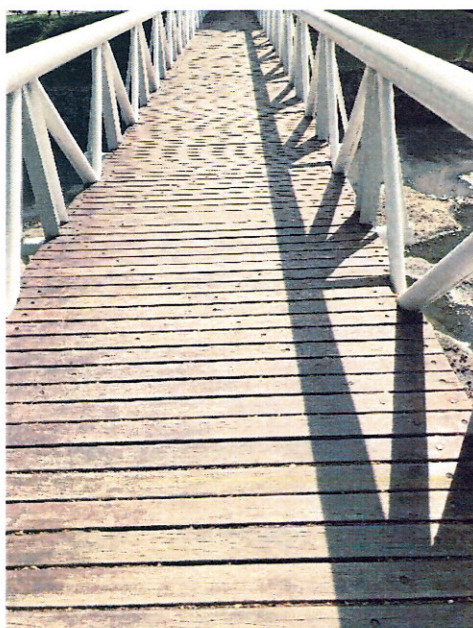
d) Pontes

Situação (B)

Tipo: Madeira/Metal

Não foram observados danos ou pontos de melhoria nas pontes.

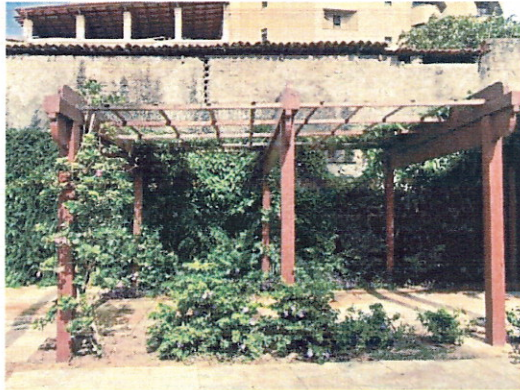
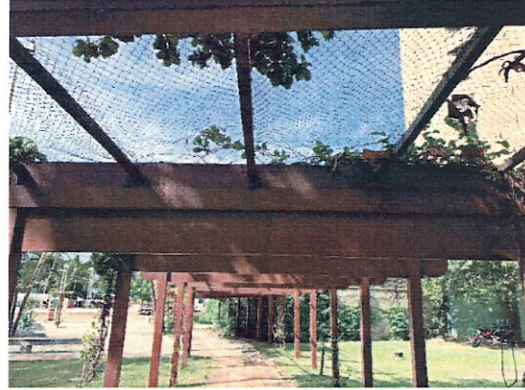
d) Caramanchões

Situação (R)

Tipo: Madeira

Como já dito em relatórios anteriores, algumas espécies devem ser replantadas, pois uma grande parte do caramanchão encontra-se sem vegetação, a rede de sustentação deve ser reparada e devem ser retiradas as folhas mortas que estão acumuladas.
