## RELATÓRIO TRIMESTRAL DE ACOMPANHAMENTO DE MANUTENÇÃO DO PARQUE URBANO SÍTIO TUNGA

**OPERAÇÃO URBANA CONSORCIADA: SÍTIO TUNGA**

**RELATÓRIO NÚMERO: 02**

**DATA VISITA: 08/09/2021**

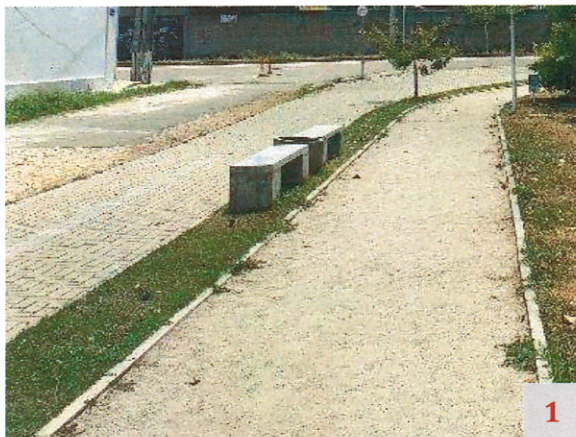
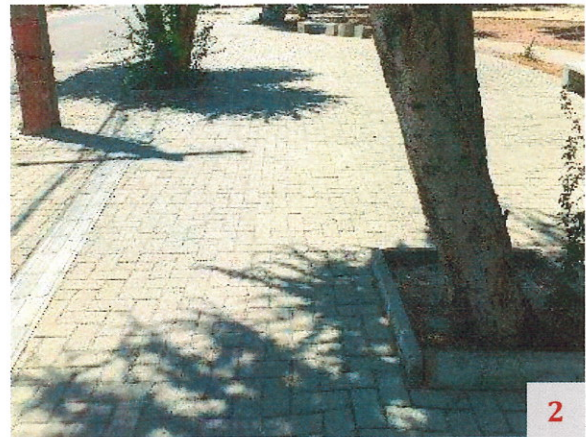
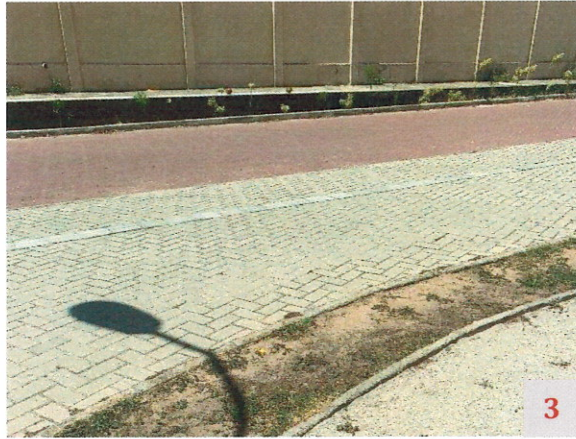
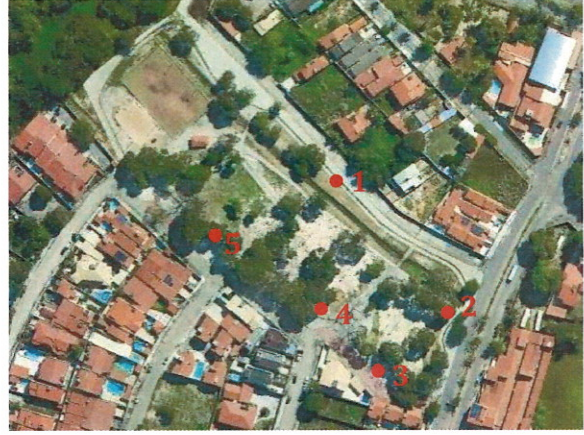
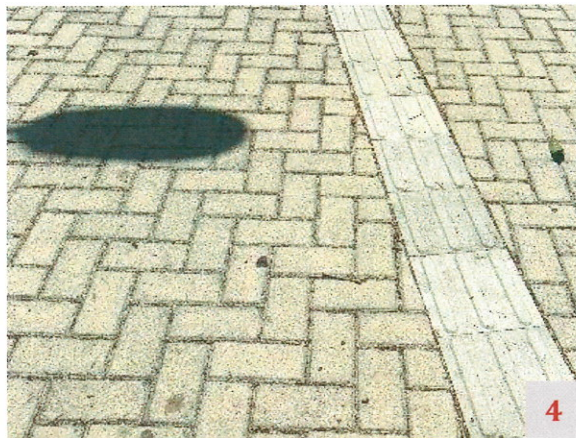
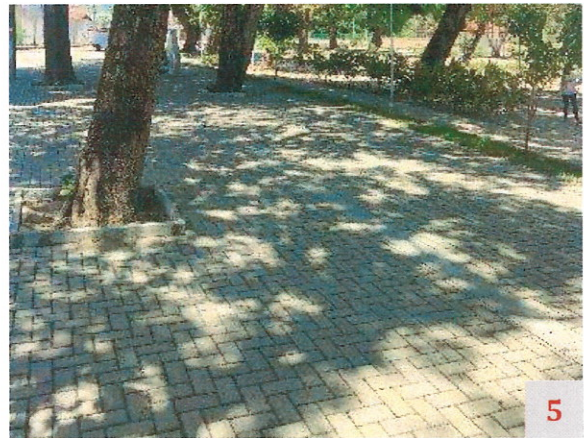
Mural 1 – Registros fotográficos da pavimentação dos passeios com mapeamento de identificação dos pontos.

Análise: A pavimentação dos passeios é de piso intertravado (bloquete) com bom estado de conservação como pode ser observado nas Figuras 1 a 5 do Mural 1.

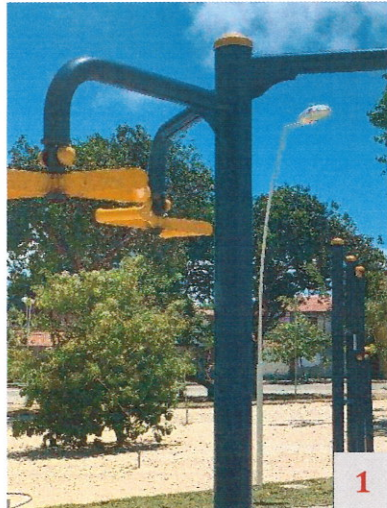
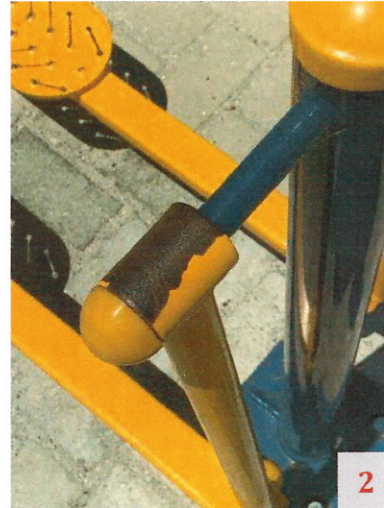
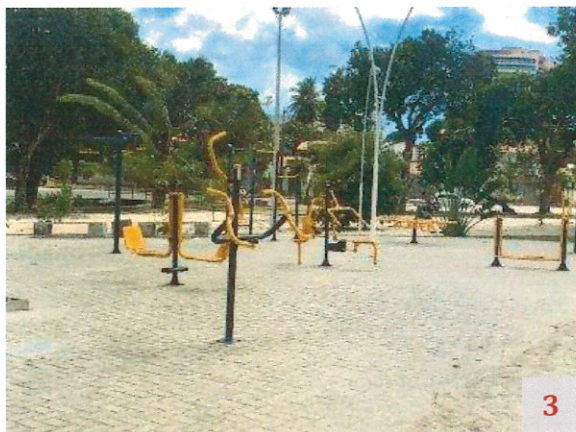
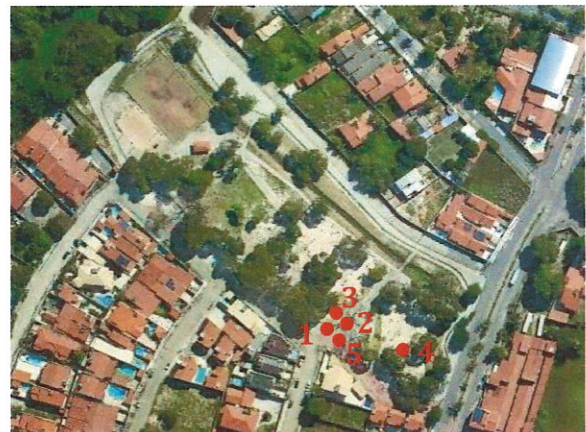
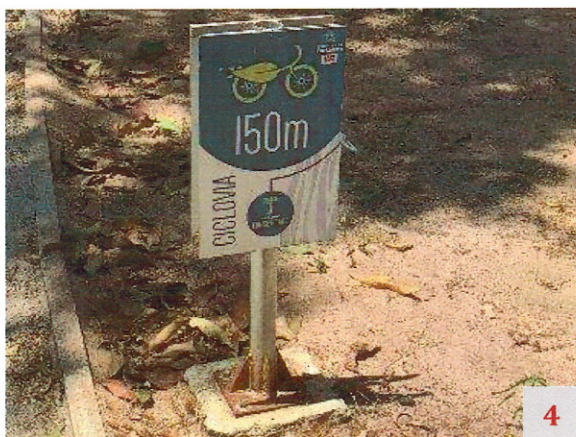
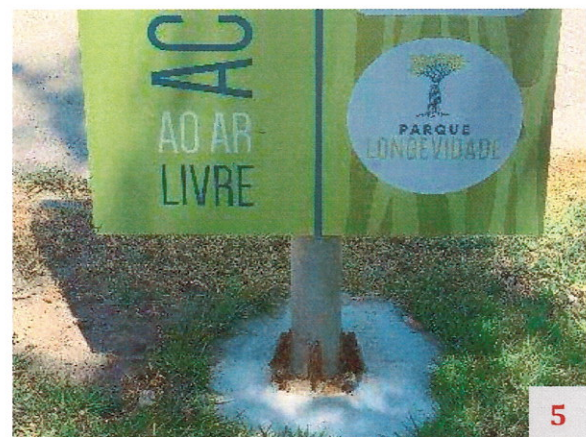
Mural 2 – Registros fotográficos de equipamentos de ginástica e placas de identificação com mapeamento de identificação dos pontos.

Análise: Alguns pontos da estrutura metálica dos equipamentos de ginástica necessitam de reparos na pintura (Figuras 1 e 2 do Mural 2).

Análise: Algumas placas de identificação colocadas em diversos pontos do Parque Urbano Sítio Tunga apresentam ferrugem em sua base e dessa forma, sugerimos a manutenção de pintura como pode ser visto nas Figuras 4 e 5 do Mural 2.

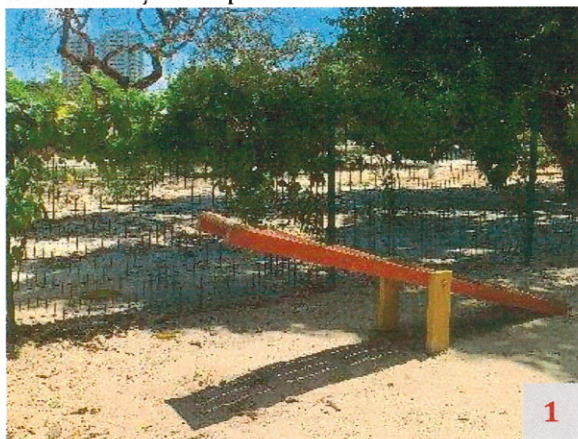
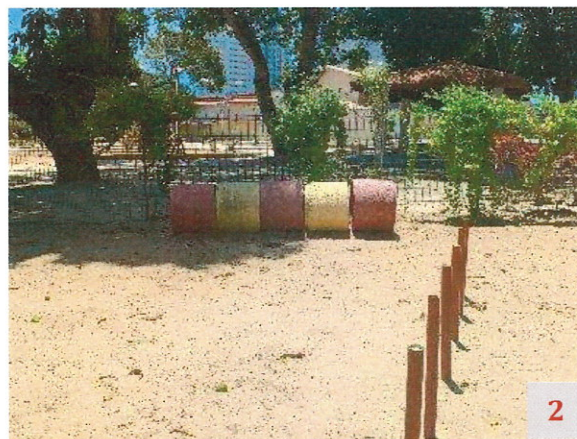
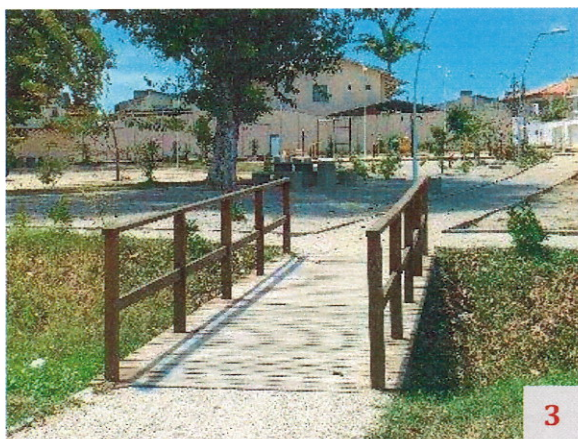
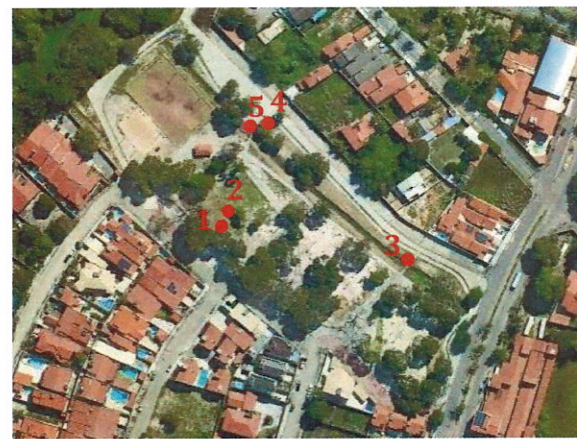
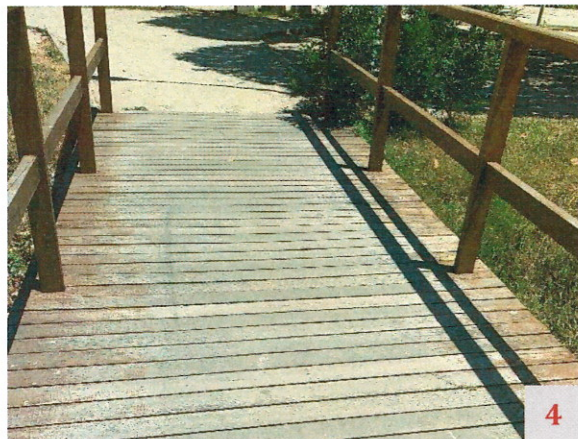
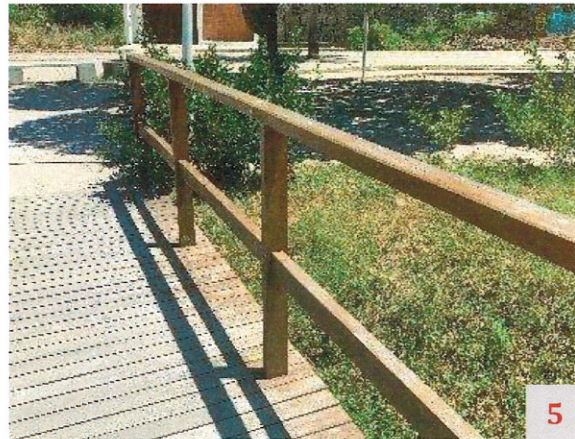
Mural 3 – Registros fotográficos de equipamentos do cachorródromo, pontes e guarda-corpos com mapeamento de identificação dos pontos.

Análise: Os equipamentos disponíveis nesse local estão com bom estado de conservação como pode ser observado nas Figuras 1 e 2 do Mural 3.

Análise: As pontes e guarda-corpos de madeira necessitam ser envernizados para melhorar a sua durabilidade e manter a sua resistência quanto aos usos e o desgaste do sol conforme Figuras 3, 4 e 5 do Mural 3.

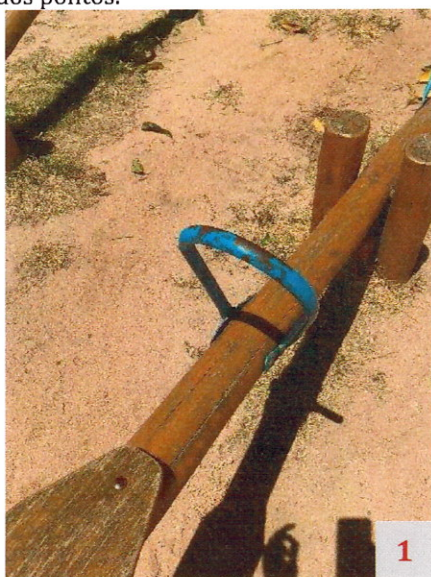
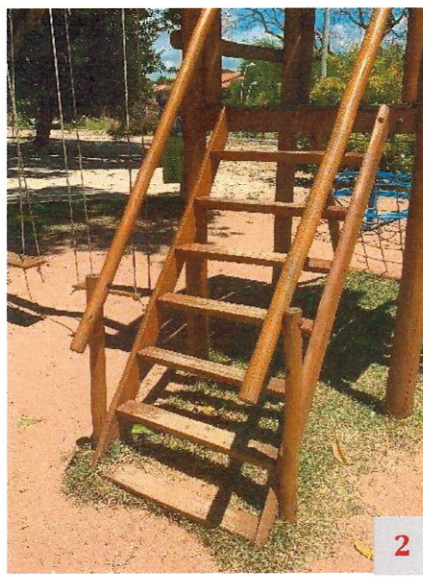
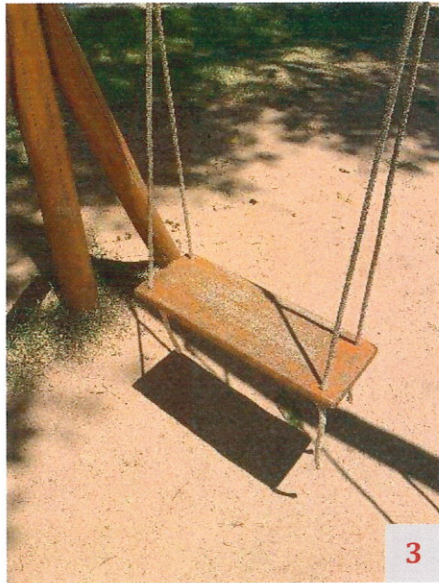
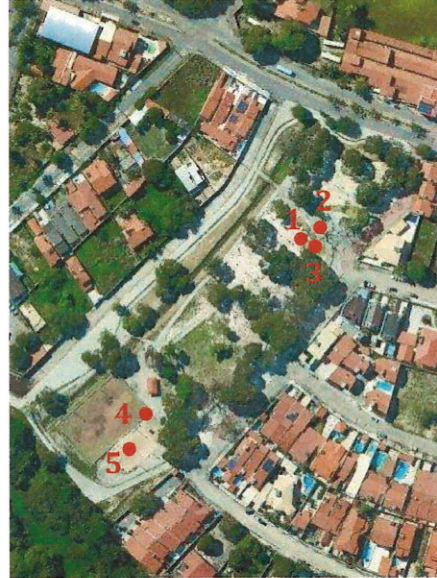
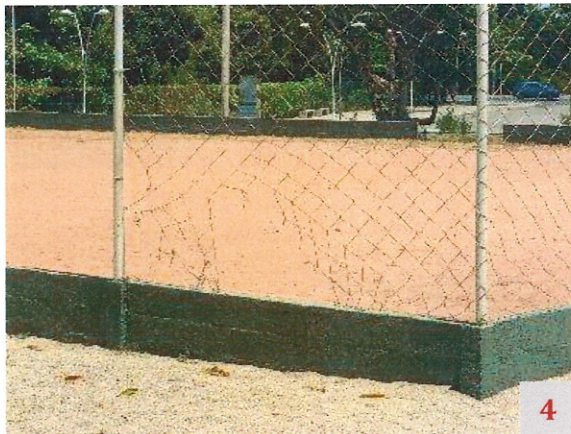
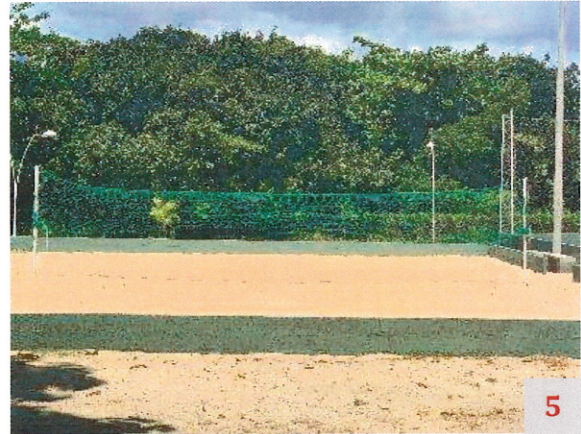
Mural 4 – Registros fotográficos de equipamentos do parque infantil e da área das quadras com mapeamento de identificação dos pontos.

Análise: Os brinquedos de madeira necessitam ser envernizados para melhorar a sua durabilidade e manter a sua resistência quanto aos usos e o desgaste do sol. As peças em metal dos brinquedos necessitam de reparos na pintura como pode ser averiguado nas Figuras 1 a 3 do Mural 4.

Análise: Uma parte da tela no entorno da quadra de futebol (Figura 4 do Mural 4) e a rede de vôlei no meio da quadra (Figura 5 do Mural 4) estão rasgadas.

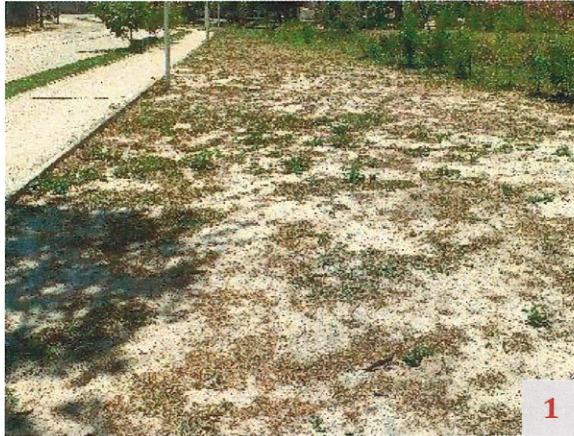
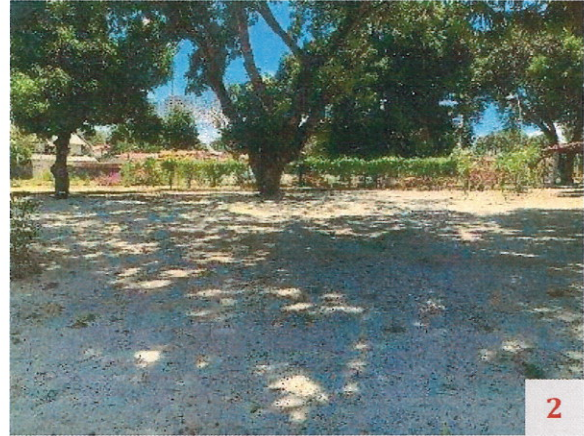
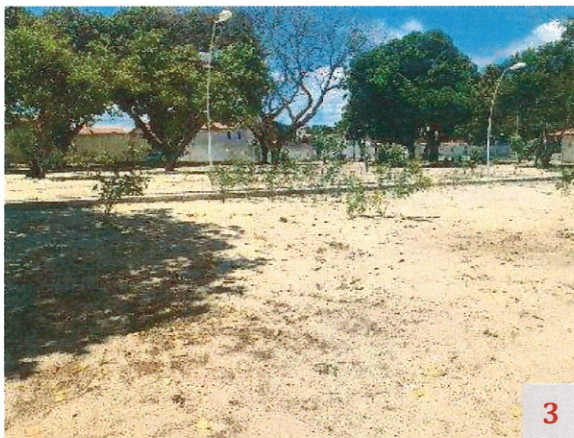
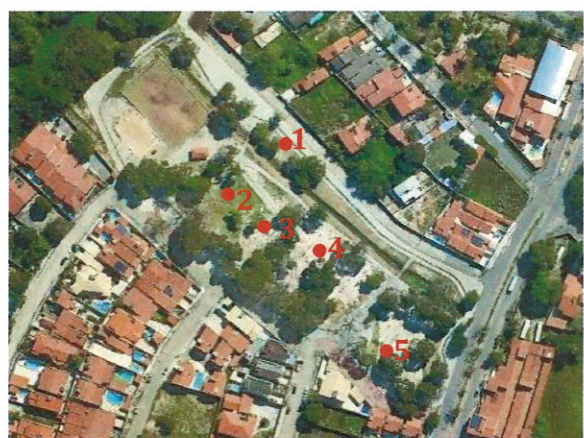
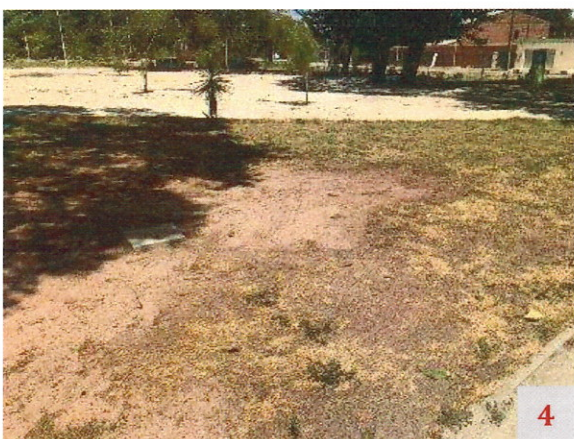
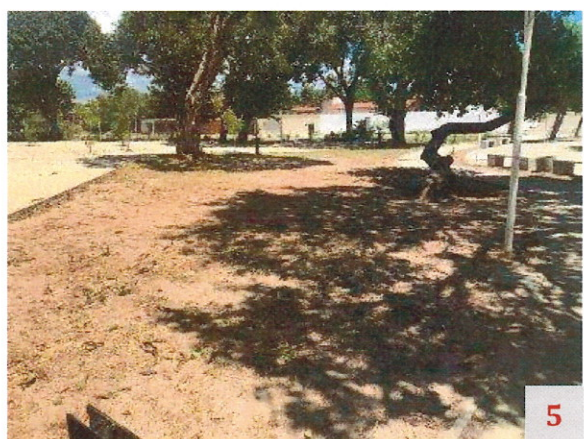
Mural 5 – Registros fotográficos da vegetação com mapeamento de identificação dos pontos.

Análise: A forração em alguns pontos apresenta-se bastante seca e danificada sendo necessário tratamentos culturais como adubação, irrigação e principalmente replantio (Figuras 1, 3 e 4 do Mural 5). Considerando a existência de espaço disponível, sugerimos o plantio de mudas de pequeno porte e vegetação rasteira como pode ser constatado nas Figuras 2 e 5 do Mural 5.

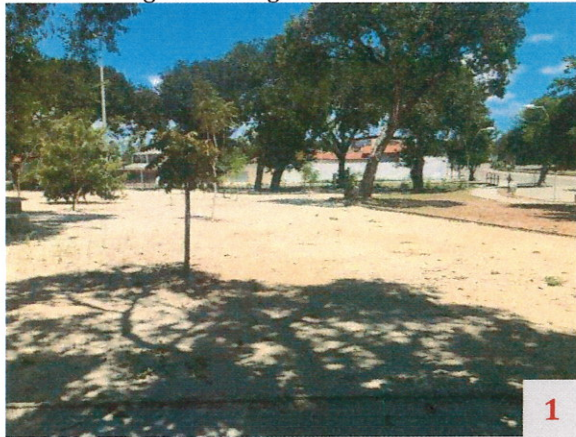
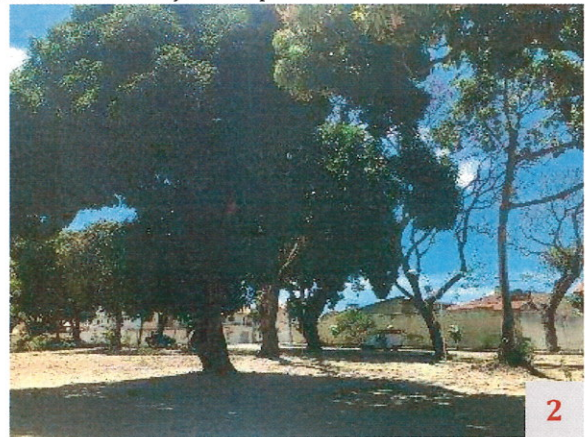
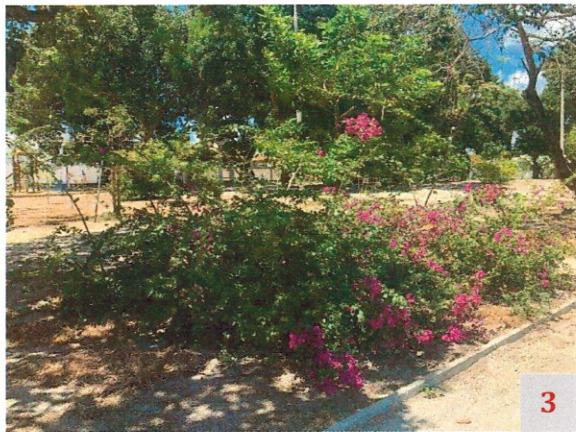
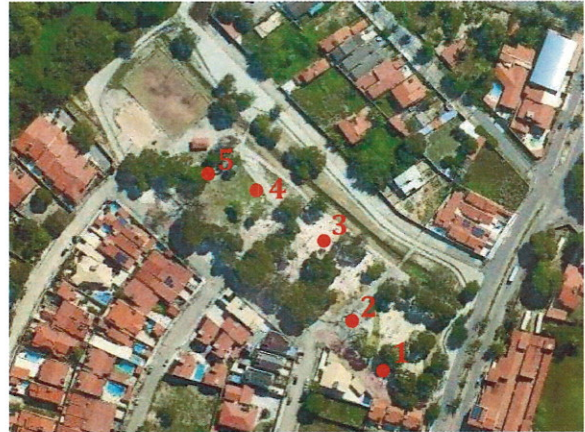
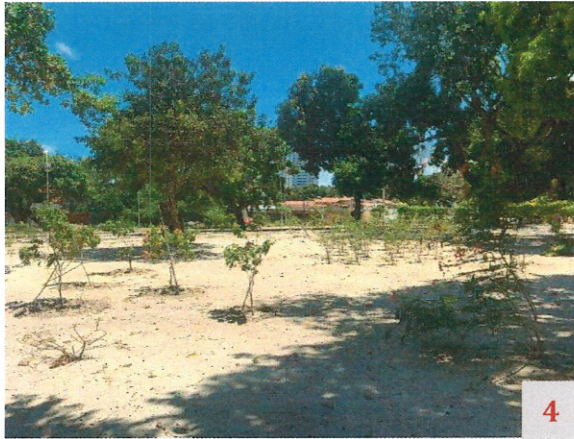
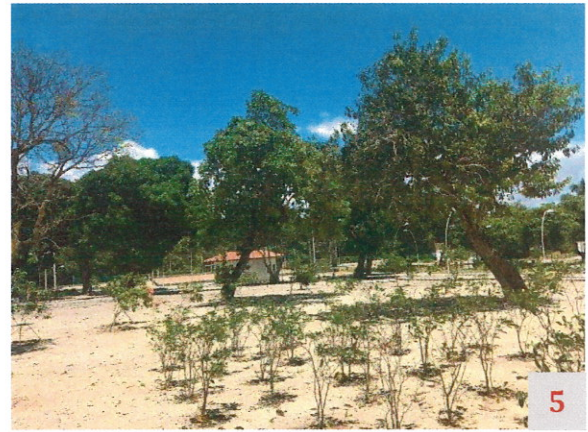
Mural 6 – Registros fotográficos das árvores com mapeamento de identificação dos pontos.

Análise: As árvores tipo Bouganville, Mangueira e Ipê necessitam de poda com frequência (Figuras 1 a 5 do Mural 6). Considerando que os espaços disponíveis e a importância da arborização para a cidade, sugerimos o plantio de mais espécies arbóreas e arbustivas nos espaços disponíveis conforme Figuras 1, 4 e 5 do Mural 6.

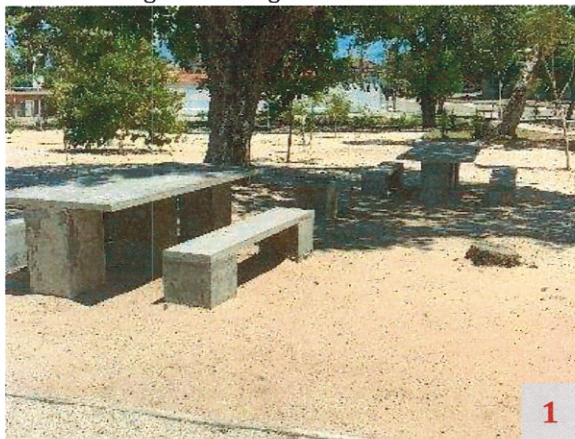
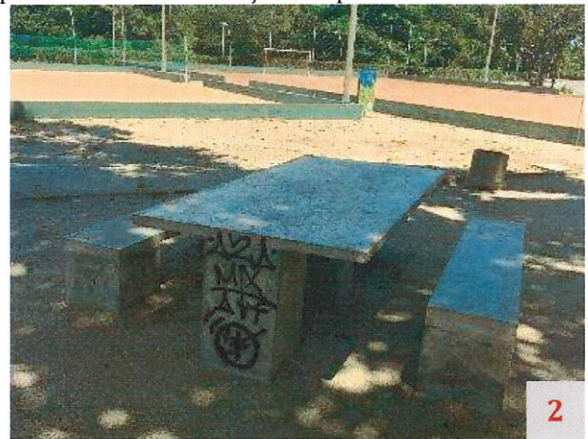
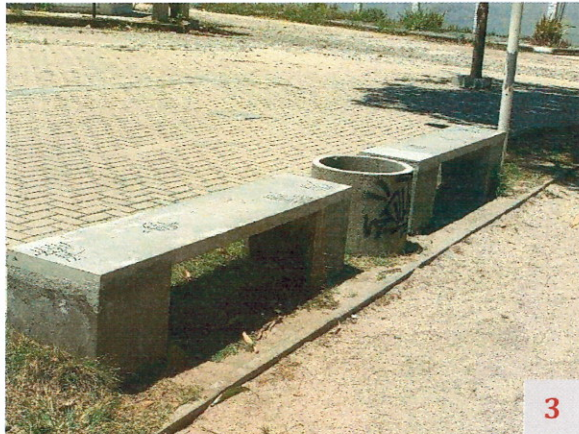
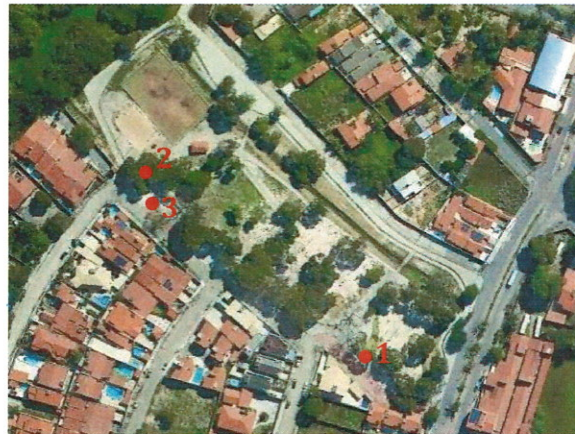
Mural 7 – Registros fotográficos de mesas e bancos com mapeamento de identificação dos pontos.

Análise: Os bancos de concretos estão bem conservados apesar das pichações encontradas em alguns deles como pode ser visto nas Figuras 1 a 3 do Mural 7.

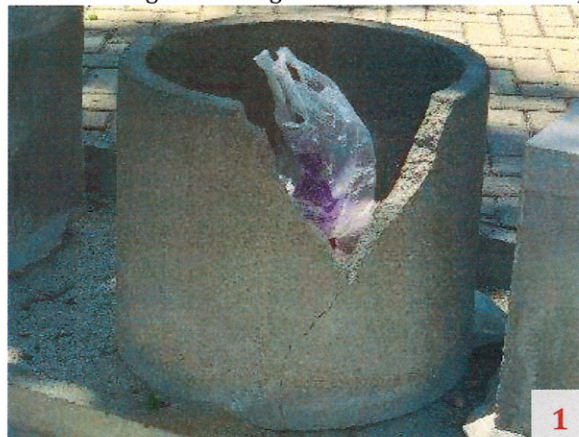
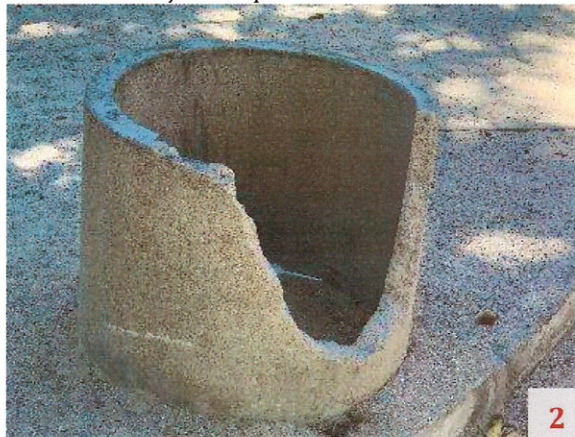
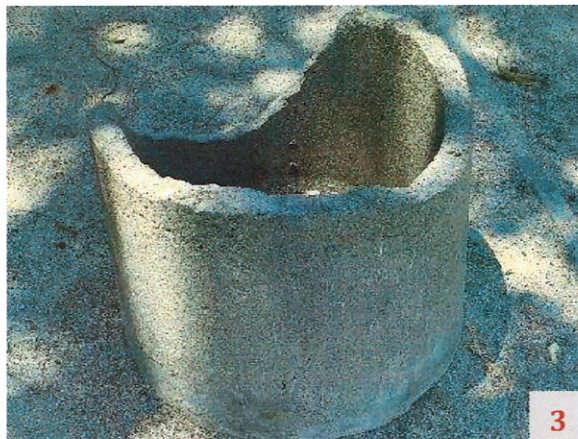
Mural 8 – Registros fotográficos das lixeiras com mapeamento de identificação dos pontos.

Análise: Das lixeiras de concreto existentes nesse Parque apenas três delas encontravam-se quebradas como pode ser constatado nas Figuras 1 a 3 do Mural 8.

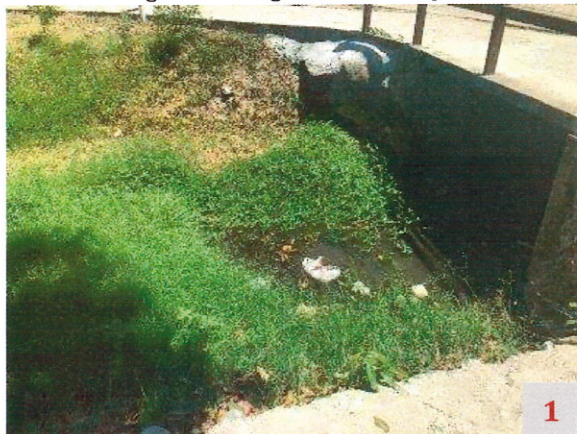
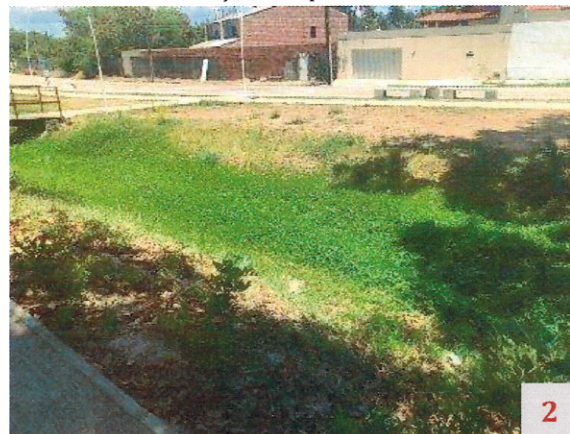
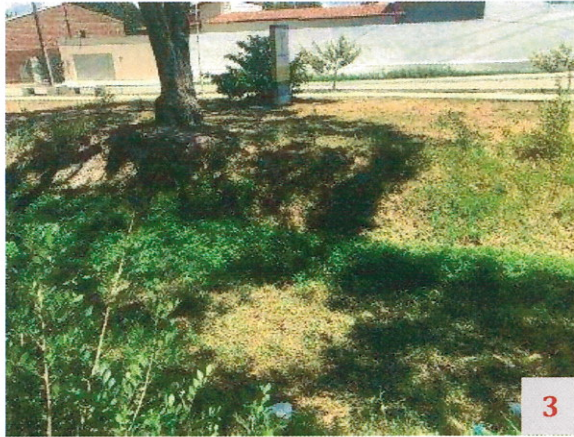
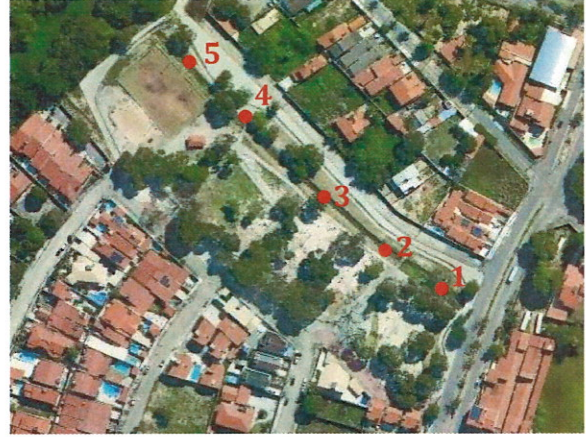
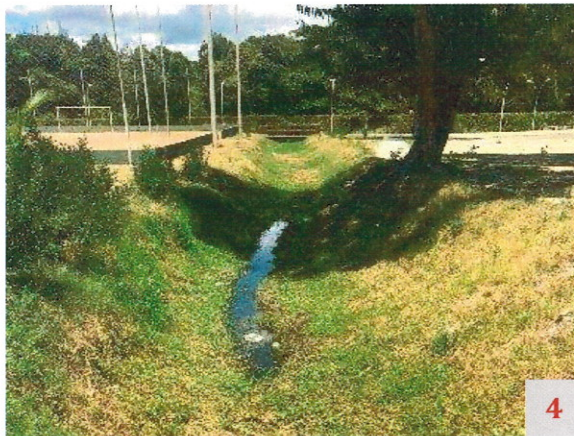
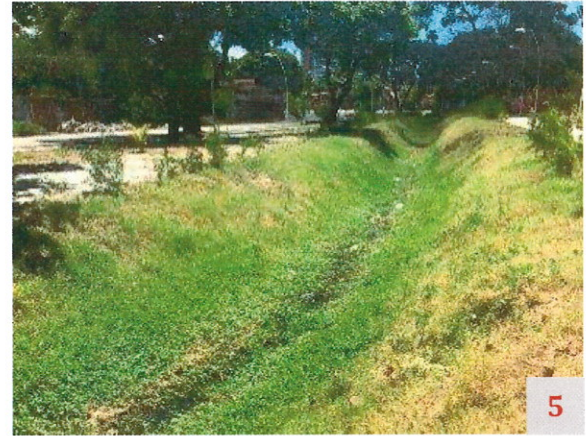
Mural 9 – Registros fotográficos do corpo hídrico com mapeamento de identificação dos pontos.

Análise: O riacho permanece em péssimo estado de conservação com acúmulo de lixo e sedimentos (Figuras 1 e 3 do Mural 9). Além disso, o leito do riacho encontra-se tomado pela vegetação, sendo possível visualizar somente uma fina camada de espelho d'água (Figuras 2 e 5 do Mural 9). É necessário que seja realizado a limpeza do corpo hídrico e a remoção do excesso da vegetação aquática (Figuras 1 a 5 do Mural 9).
