## RELATÓRIO TRIMESTRAL DE ACOMPANHAMENTO MANUTENÇÃO PARQUE FOZ RIACHO MACEIÓ

**OPERAÇÃO URBANA CONSORCIADA: OUC PARQUE FOZ RIACHO MACEIÓ**

**RELATÓRIO NÚMERO: 20**

**DATA VISITA: 08/09/2021**

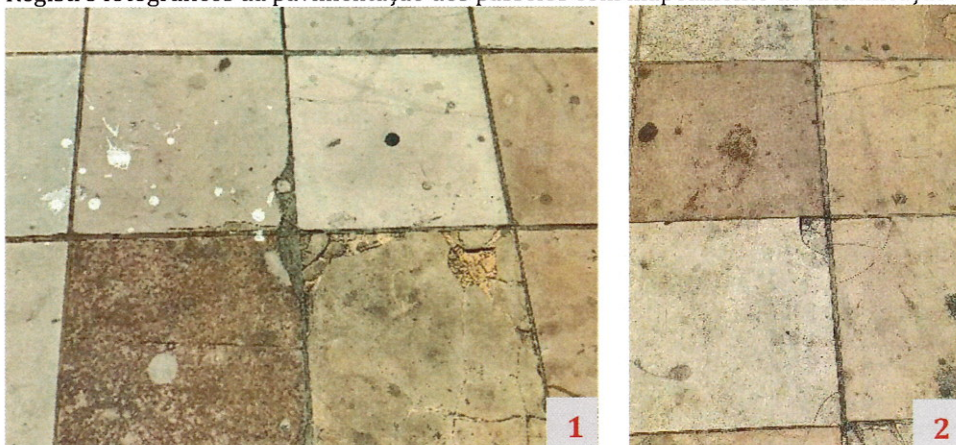
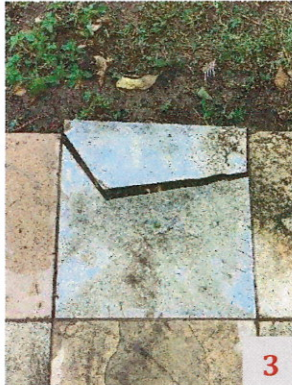
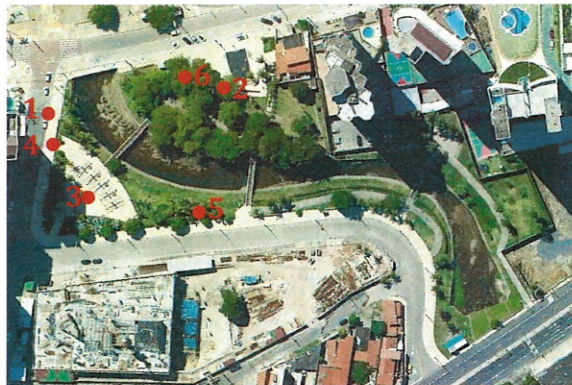
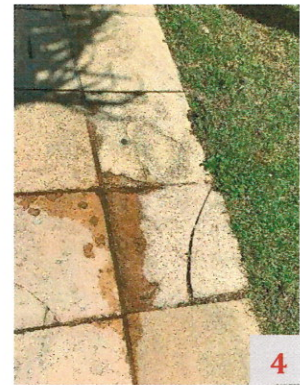
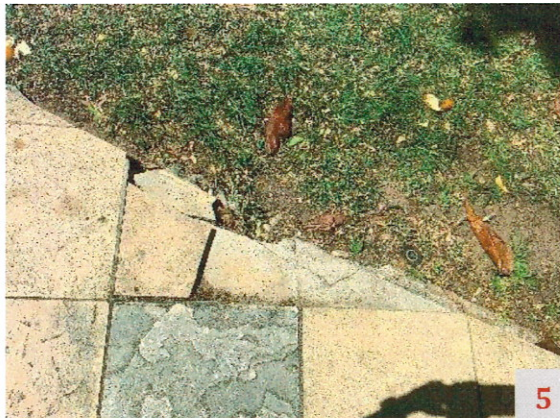
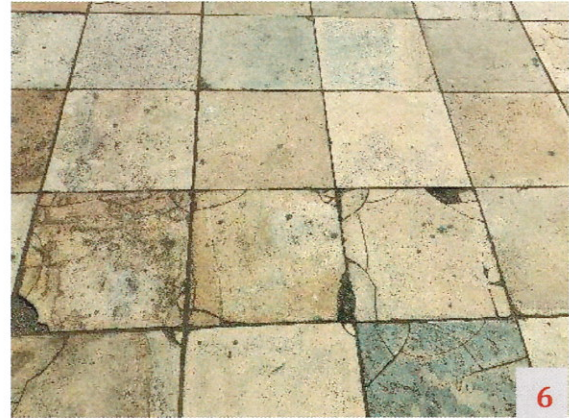
Painel 1 – Registro fotográficos da pavimentação dos passeios com mapeamento de identificação dos pontos.

Análise: A pavimentação dos passeios é de pedra cariri em todo o perímetro do Parque Bisão e em alguns pontos necessitam a substituição das pedras que estão quebradas conforme as Figuras 1 a 6 do Painel 1.

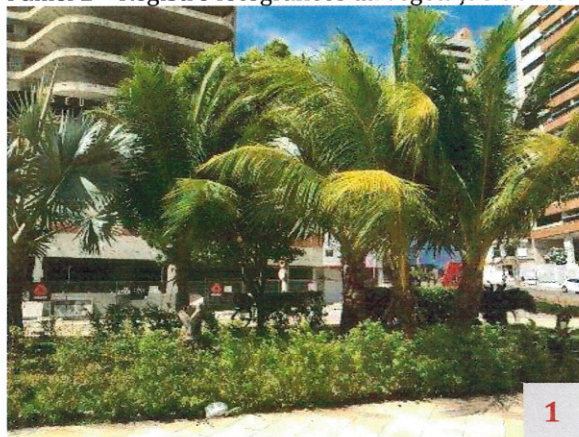
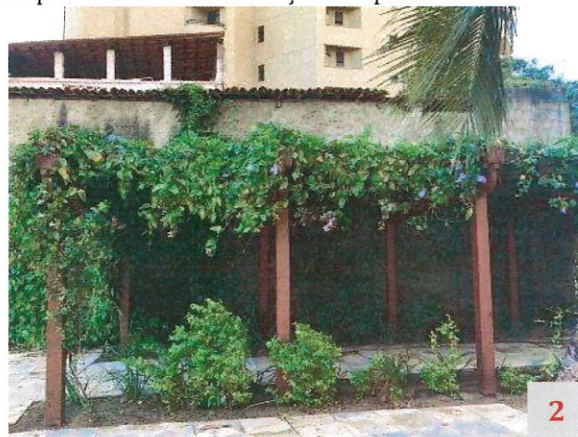
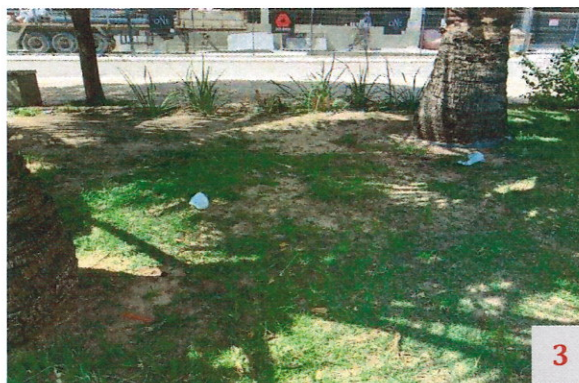
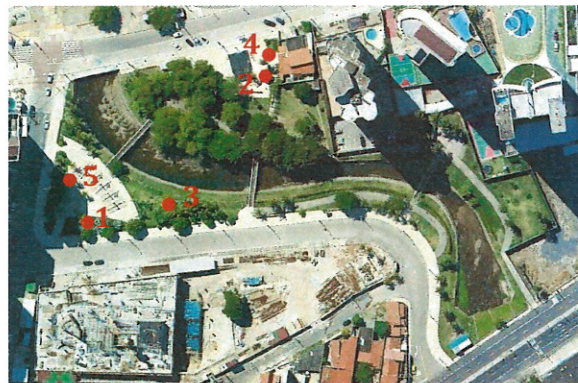
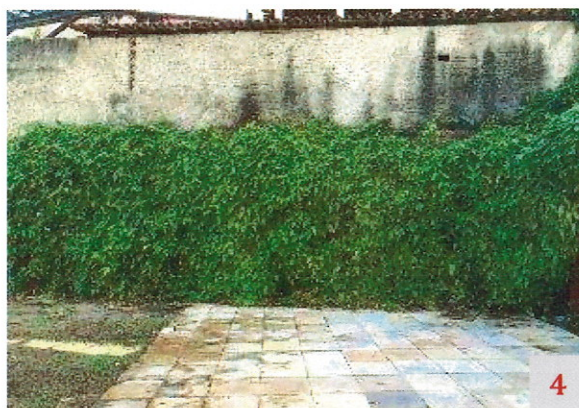
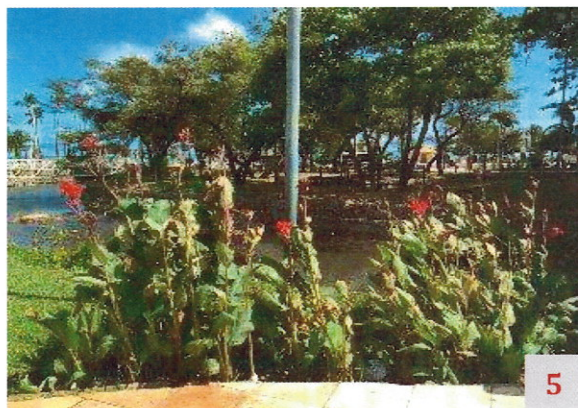
Painel 2 – Registro fotográficos da vegetação e árvores com mapeamento de identificação dos pontos.

Análise: A forração continua apresentando vários pontos secos e expostos em relação as visitas feitas anteriormente (Figuras 2, 3, 4 e 5 do Painel 2). Além disso, foi constatada a presença de resíduos sólidos em alguns pontos da forração, fazendo-se necessário o manejo adequado dos mesmos (Figuras 1 e 3 do Painel 2).

Análise: Existem alguns pontos dos arbustos nos quais precisam ser replantados e podados. Também foi observado que alguns encontram-se secos, sendo necessária uma irrigação adequada.

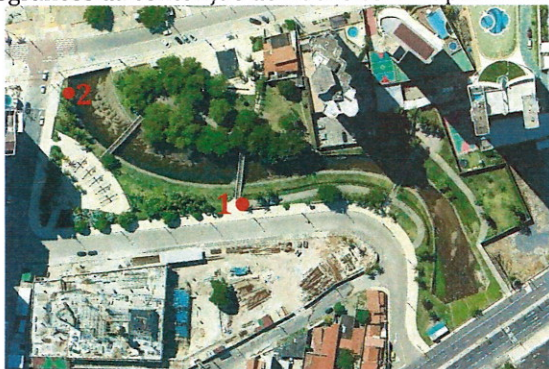
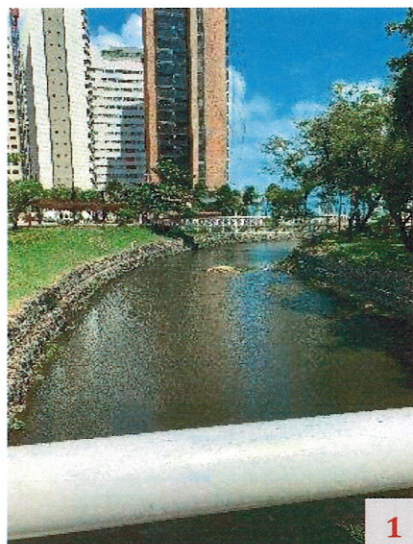
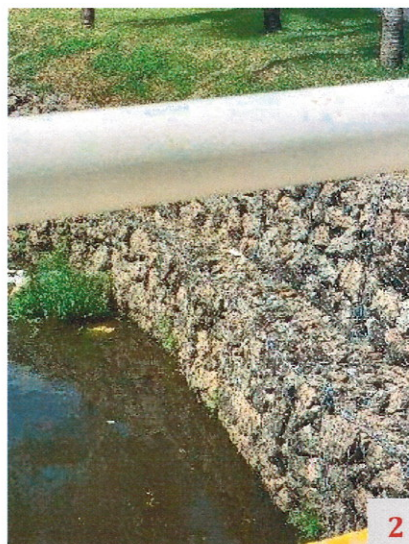
Painel 3 – Registro fotográficos da contenção do riacho com mapeamento de identificação dos pontos.

Análise: A estrutura preenchida por pedras para proteção do riacho permanece em bom estado de conservação como pode ser observado nas (Figuras 1 e 2 do Painel 3), porém ressalta-se a necessidade de retirada de resíduos.

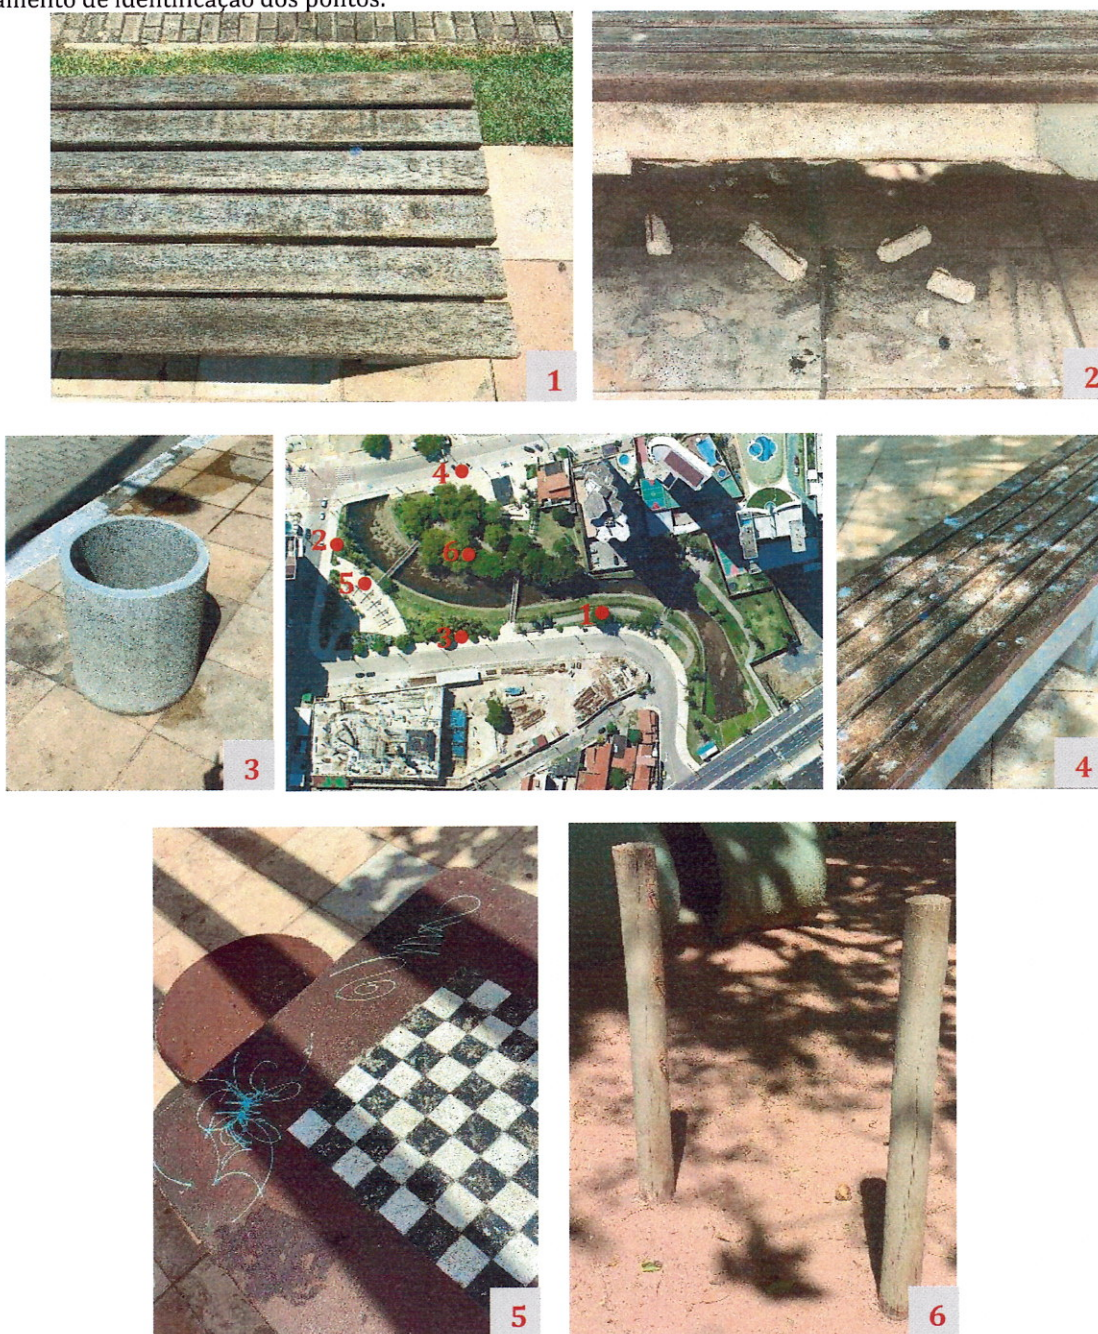
Painel 4 – Registro fotográfico dos bancos, lixeiras, mesas de jogos e equipamentos do cachorródromo com mapeamento de identificação dos pontos.

Análise: Os bancos, em alguns casos apresentam sua estrutura comprometida (Figura 2 do Painel 4), com ferragens a mostra, e os demais precisam de limpeza e aplicação de verniz (Figura 1 e 4 do Painel 4).

Análise: As lixeiras (Figura 3 do Painel 4), estão em um bom estado de conservação.

Análise: As mesas de jogos (Figura 5 do Painel 4), precisam de pintura e manutenção.

Análise: Cachorródromo (Figura 6 do Painel 4), apresenta alguns equipamentos que não estão completos, precisando da reposição.

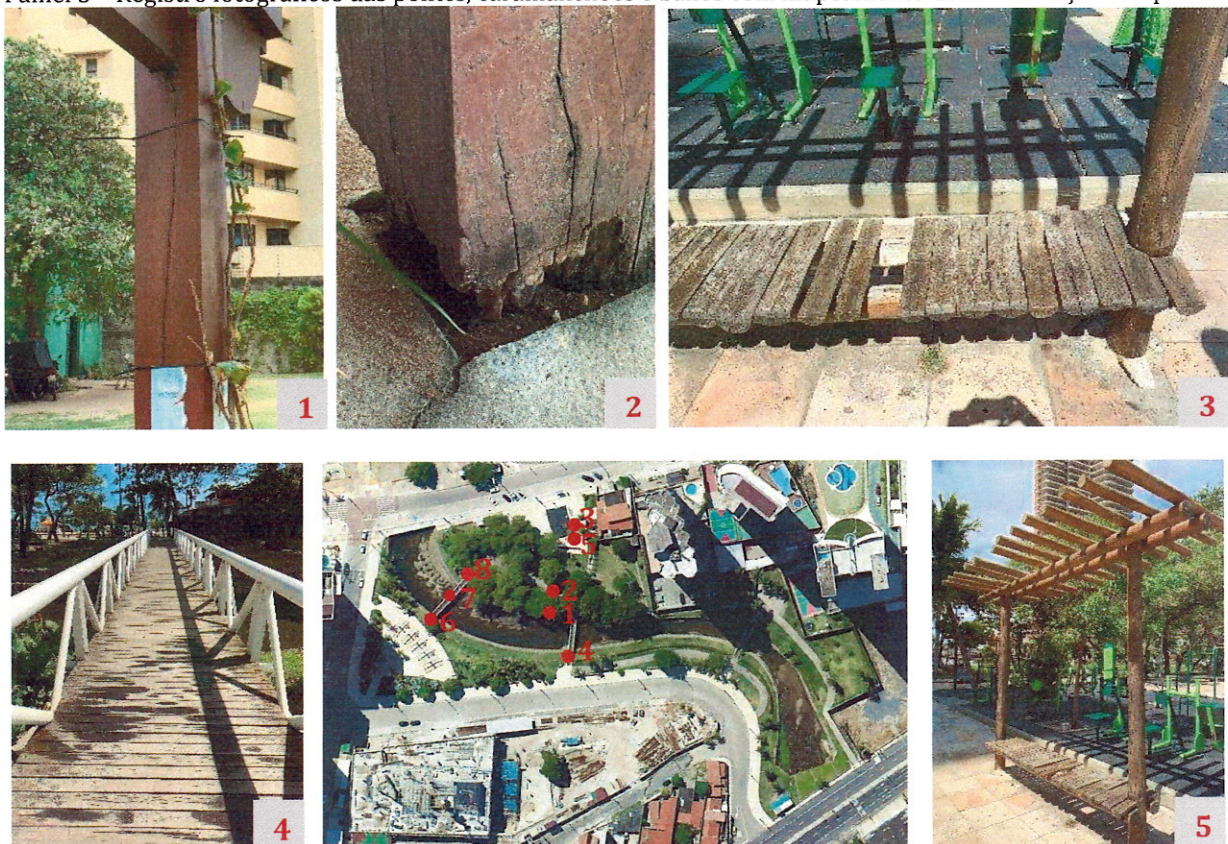
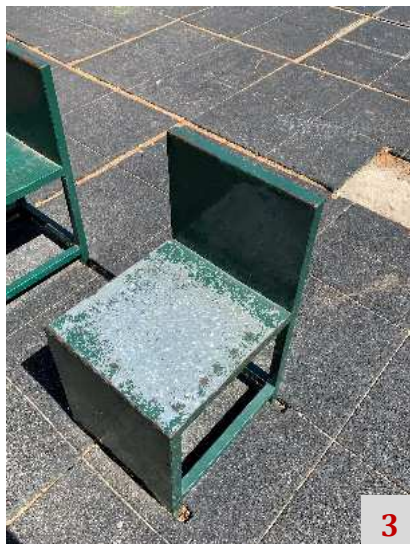
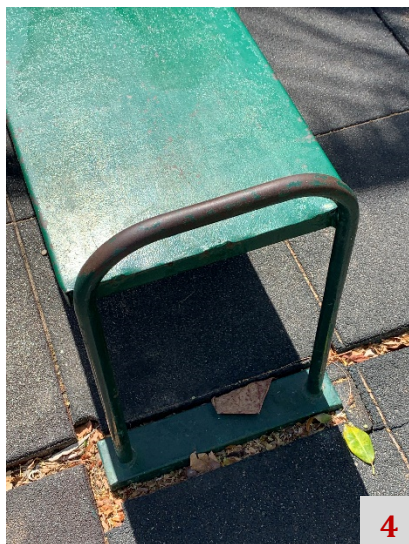
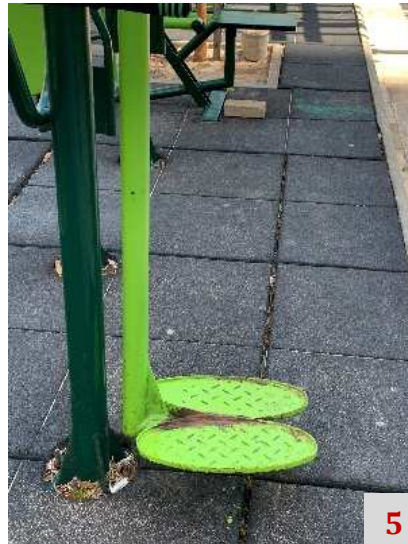
Painel 5 – Registro fotográfico das pontes, caramanchões e banco com mapeamento de identificação dos pontos.

Análise: As pontes do Parque apresentam em alguns pontos da sua estrutura metálica ferrugem (Figuras 6, 7 e 8 do Painel 5) necessitando que seja feito o reparo específico, conseqüentemente a pintura e também a aplicação de verniz no piso de madeira (Figura 2).

Análise: Os Caramanchões apresentam rachaduras espessas (Figura 1 do Painel 5), e foram identificados na (Figura 2 do Painel 5), a corrosão das madeiras de sustentação, necessitando assim de manutenção adequada.

Análise: O banco (Figuras 3 e 5 do Painel 5) apresenta peças de madeira soltas e também o desfalque nelas, sendo necessário a fixação e reposição das mesmas, e ainda a aplicação de verniz em toda a madeira para melhor acabamento.

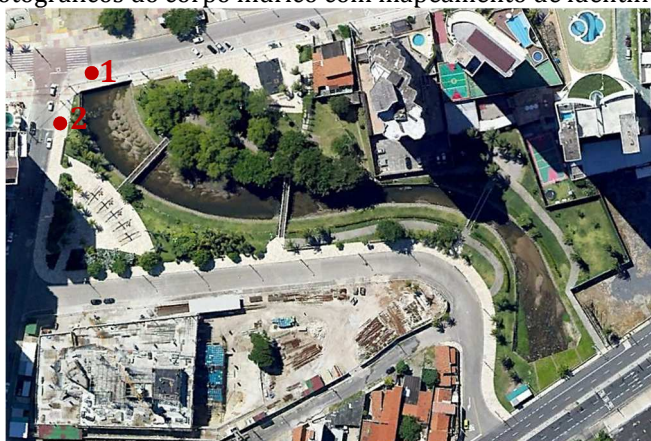
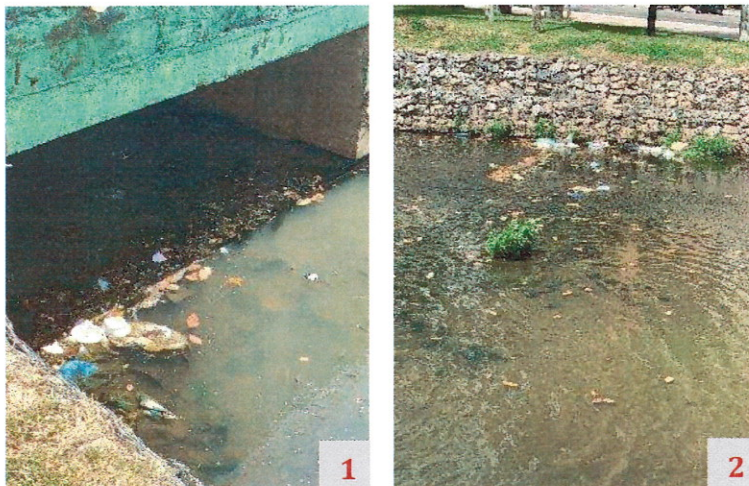
Painel 7 – Registro fotográfico do corpo hídrico com mapeamento de identificação dos Pontos.

Análise: Constatou-se o acúmulo de sedimentos e grande quantidade de resíduos sólidos no leito do riacho. Conforme informado pelo encarregado pela limpeza do riacho no dia da vistoria, diariamente o mesmo realiza a referida atividade, porém os moradores de rua e os frequentadores do local costumam jogar embalagens no recurso hídrico, dificultando a sua limpeza (Figuras 1 e 2 do Painel 7).
