RELATÓRIO TRIMESTRAL DE ACOMPANHAMENTO DE MANUTENÇÃO DO PARQUE URBANO SÍTIO TUNGA

OPERAÇÃO URBANA CONSORCIADA: SÍTIO TUNGA

RELATÓRIO NÚMERO: 03

DATA VISITA: 08/12/2021

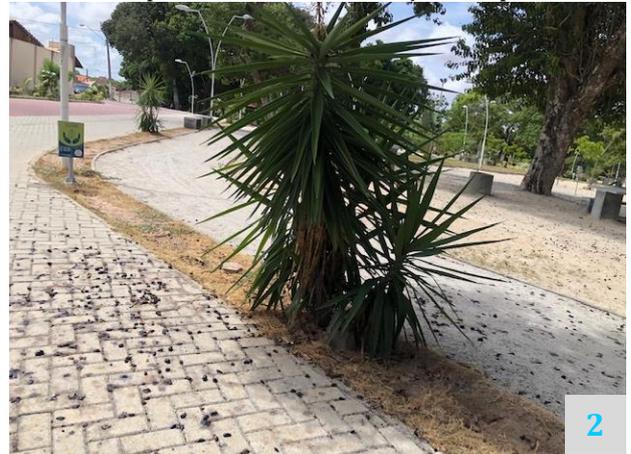
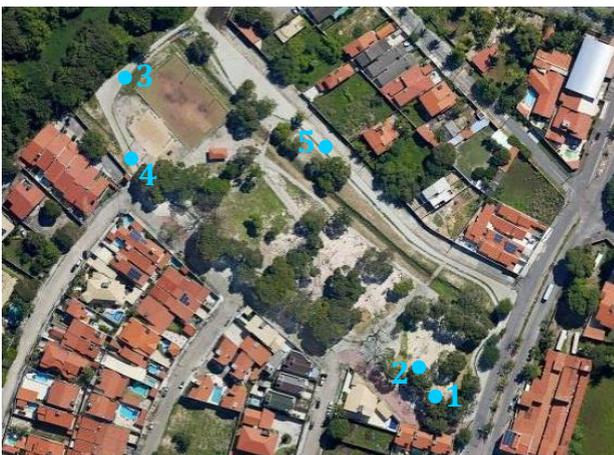
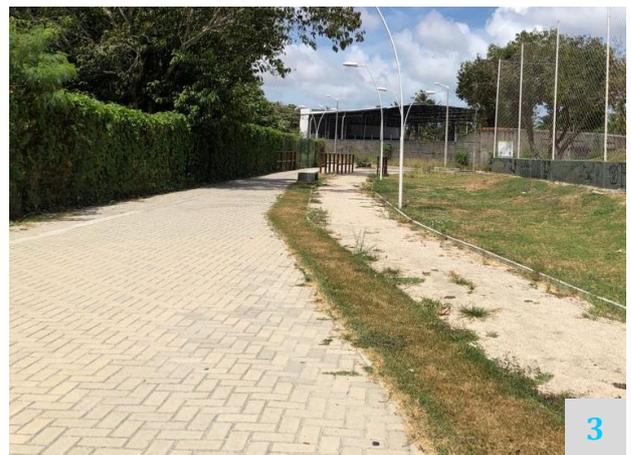
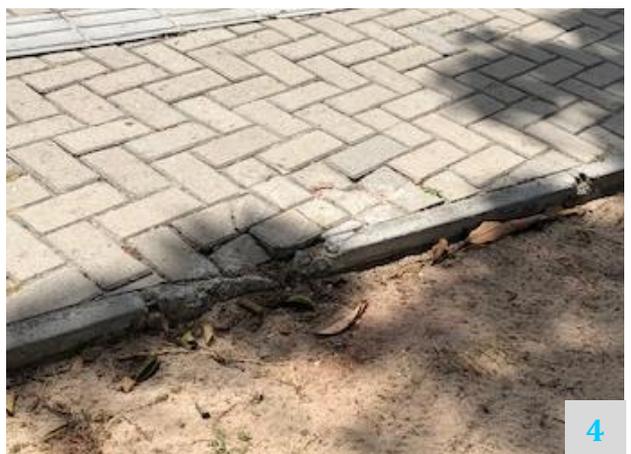
Painel 1 – Registros fotográficos da pavimentação dos passeios com mapeamento de identificação dos pontos.

Análise: A pavimentação dos passeios é de piso intertravado (bloquete) e apresenta bom estado de conservação (Figuras 1, 2, 3 e 5 do Painel 1), entretanto faz-se necessário uma limpeza mais intensiva na parte da pavimentação que recebe os frutos que caem da árvore a fim de evitar manchas nesse elemento (Figuras 1 e 2 do Painel 1). Solicita-se também uma correção em uma pequena parte da pavimentação que se encontra danificada (Figura 4 do Painel 1).

a) Pavimentação de passeios	
A pavimentação dos passeios é de piso intertravado (bloquete) com bom estado de conservação.	A pavimentação dos passeios é de piso intertravado (bloquete) e apresenta bom estado de conservação, entretanto faz-se necessário uma limpeza mais intensiva na parte da pavimentação que recebe os frutos que caem da árvore a fim de evitar manchas nesse elemento. Solicita-se também uma correção em uma pequena parte da pavimentação que se encontra danificada.

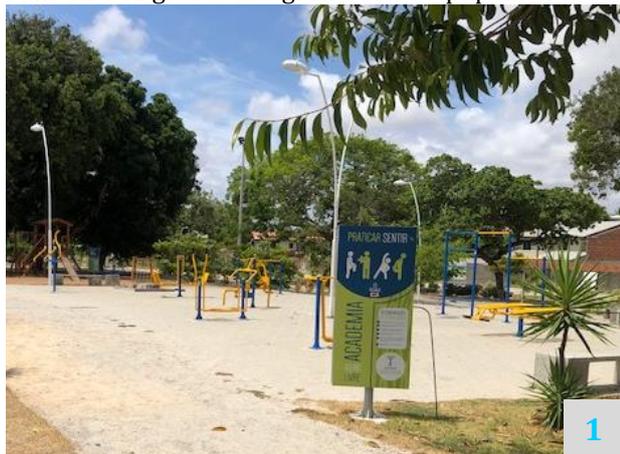
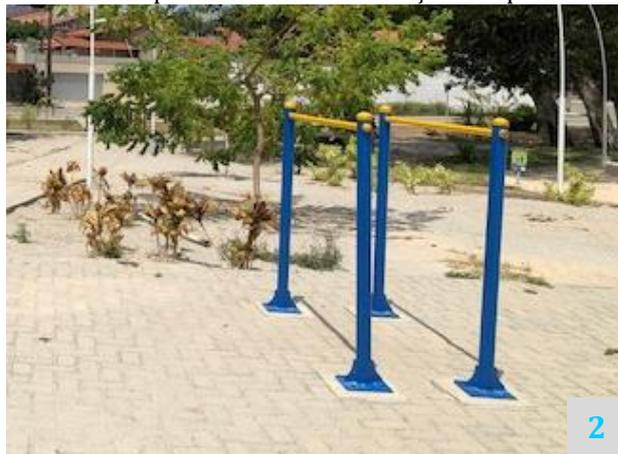
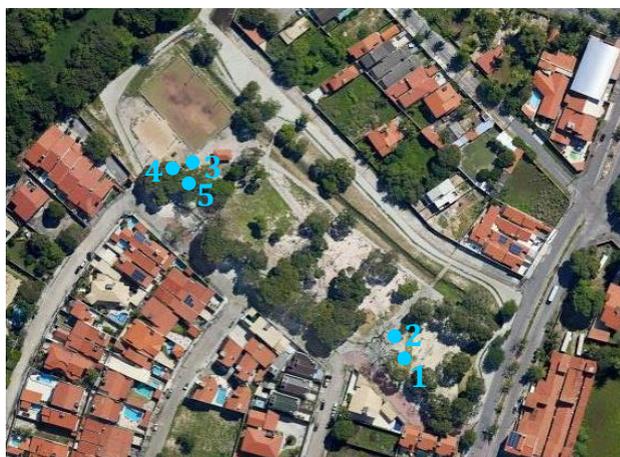
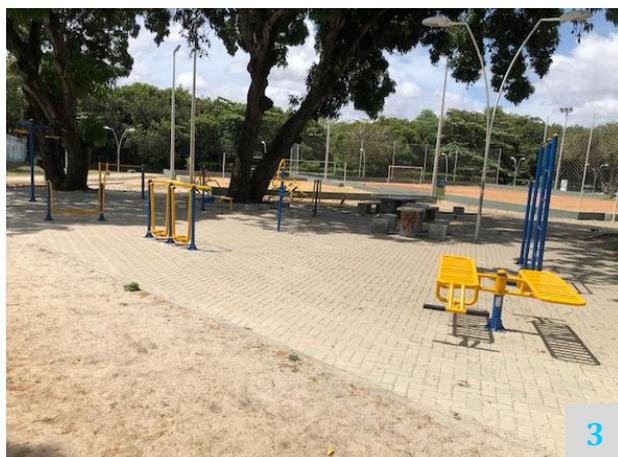
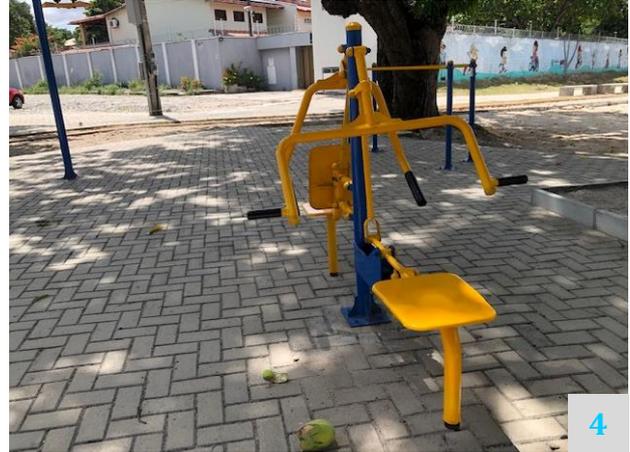
Painel 2 – Registros fotográficos dos equipamentos de ginástica com mapeamento de identificação dos pontos.

Análise: As estruturas metálicas dos equipamentos de ginástica apresentam-se bem conservadas sem a necessidade de reparos na pintura como pode ser visto nas Figuras 1 a 5 do Painel 2.

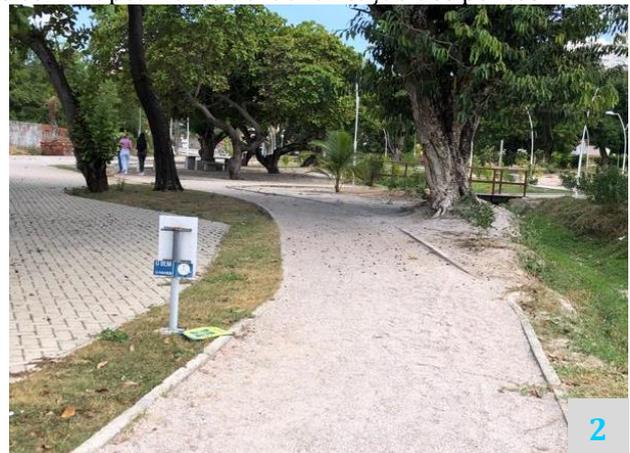
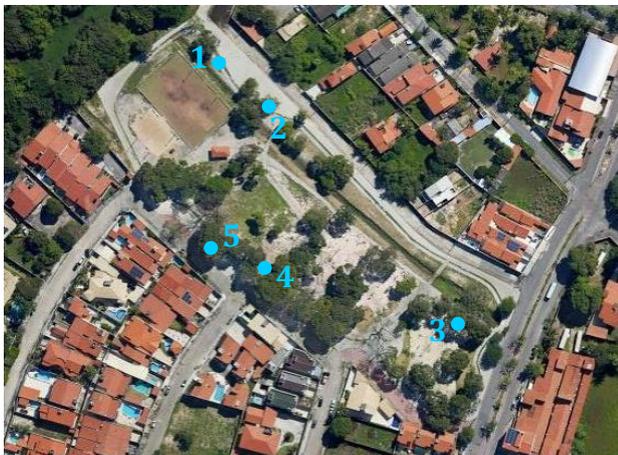
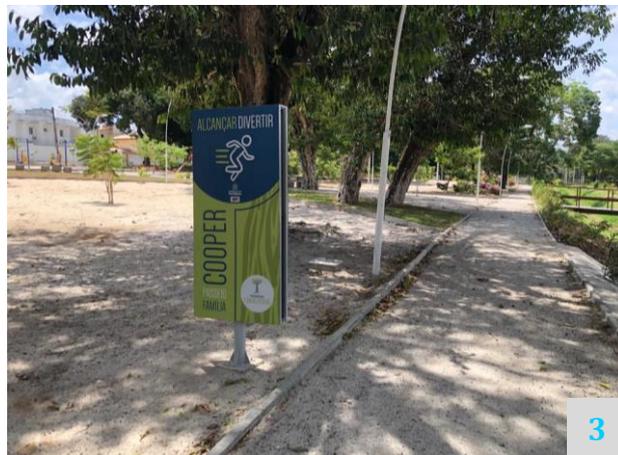
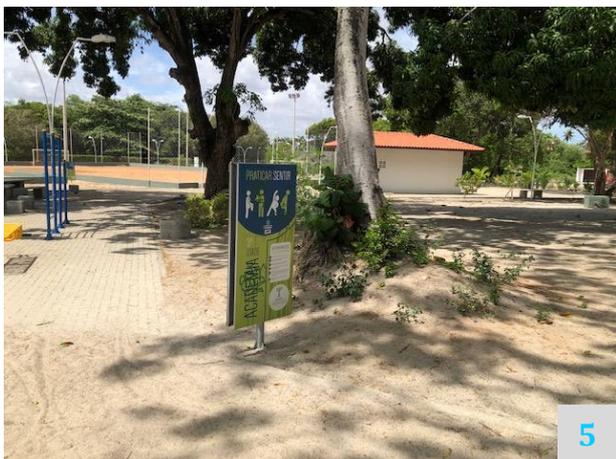
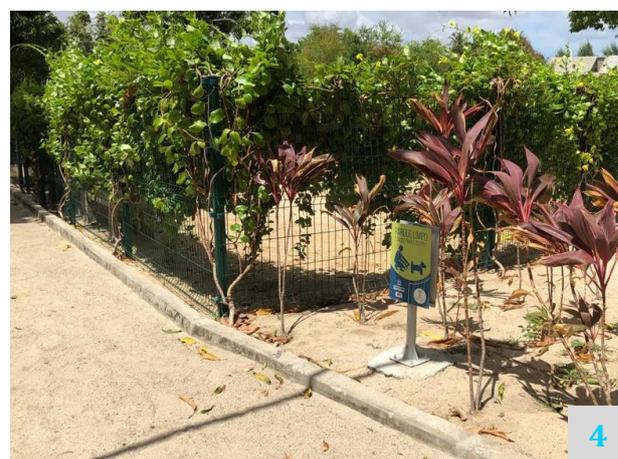
Painel 3 – Registros fotográficos das placas de identificação com mapeamento de identificação dos pontos.

Análise: As placas de identificação colocadas em diversos pontos do Parque Urbano Sítio Tunga apresentam-se bem conservadas (Figuras 3 e 4 do Painel 3), porém algumas dessas placas de identificação apresentam pichações (Figuras 1 e 5 do Painel 3) e, portanto, solicita-se a remoção dessas pichações. Além disso, sugere-se a colocação de uma nova placa em razão de esta estar quebrada como pode ser observado na Figura 2 do Painel 3.

c) Placas de identificação	
Algumas placas de identificação colocadas em diversos pontos do Parque Urbano Sítio Tunga apresentam ferrugem em sua base e dessa forma, sugerimos a manutenção de pintura.	As placas de identificação colocadas em diversos pontos do Parque Urbano Sítio Tunga apresentam se bem conservadas, porém algumas dessas placas de identificação apresentam pichações e, portanto, solicita-se a remoção dessas pichações. Além disso, sugere-se a colocação de uma nova placa em razão dessa está quebrada.

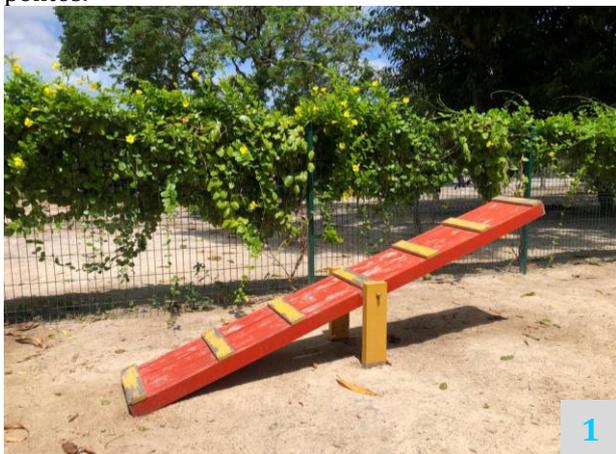
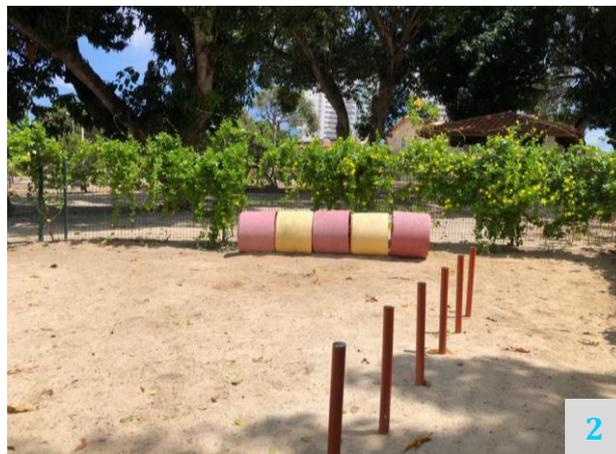
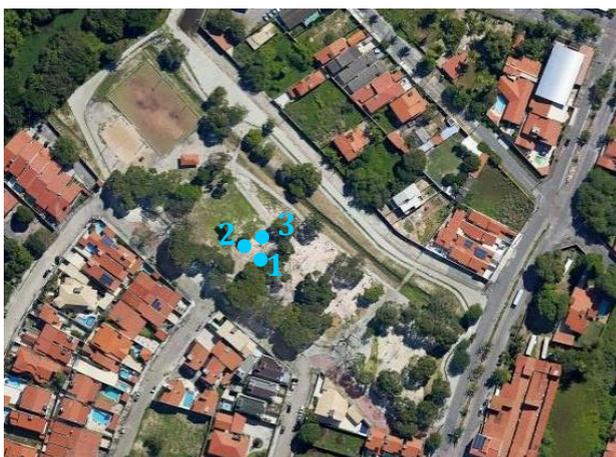
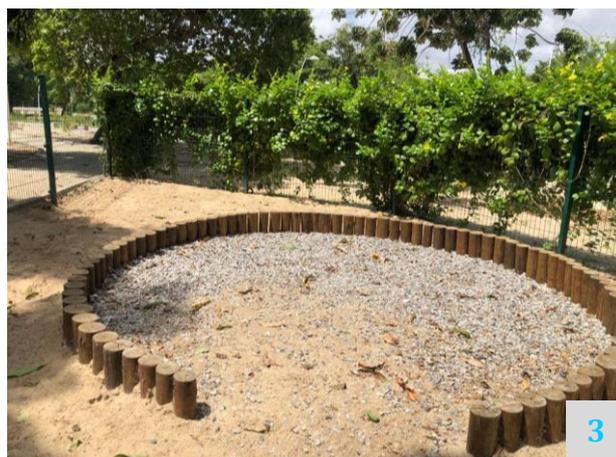
Painel 4 – Registros fotográficos de equipamentos do cachorródromo com mapeamento de identificação dos pontos.

Análise: Os equipamentos disponíveis nesse local estão com bom estado de conservação (Figuras 2 e 3 do Painel 4), entretanto solicita-se uma pintura no equipamento de rampa (Figura 1 do Painel 4).

d) Equipamentos do Cachorródromo	
Os equipamentos disponíveis nesse local estão com bom estado de conservação.	Os equipamentos disponíveis nesse local estão com bom estado de conservação, entretanto solicita-se uma pintura no equipamento de rampa.

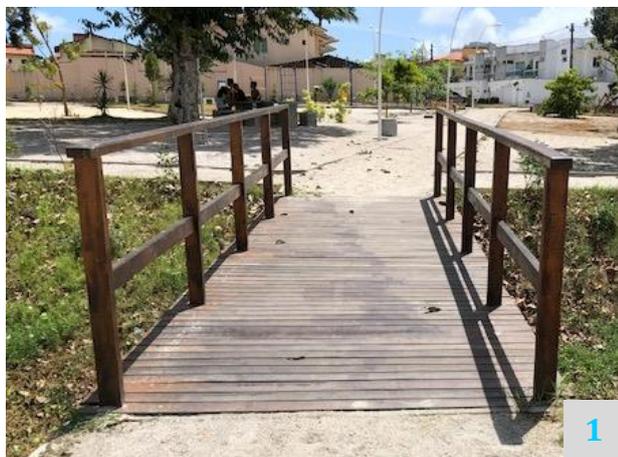
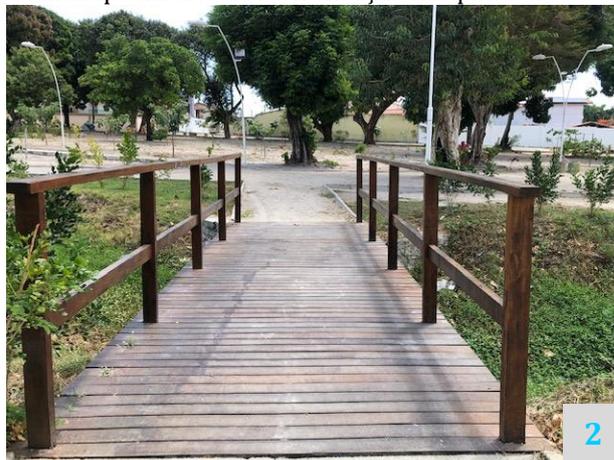
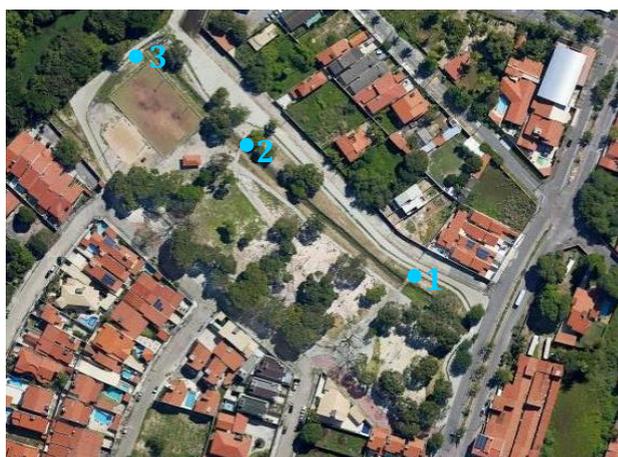
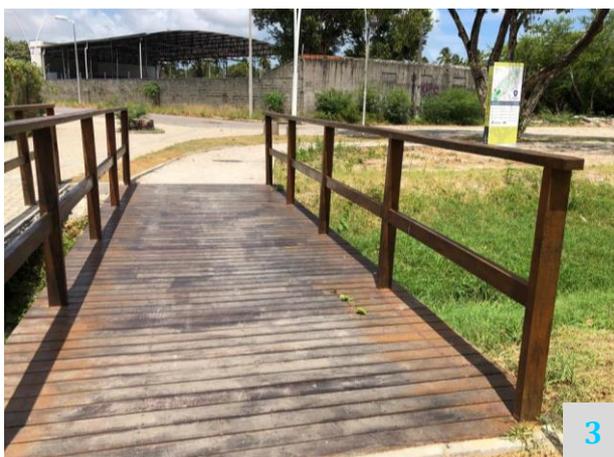
Painel 5 – Registros fotográficos de pontes e guarda-corpos com mapeamento de identificação dos pontos.

Análise: Os guarda-corpos de madeira estão bem conservados como mostra as Figuras 1 a 3 do Painel 5. Porém, os pisos das pontes necessitam ser envernizados a fim de tornar-se mais durável e resistente quanto aos usos e o desgaste do sol e chuva. Verificou-se que essa ação foi solicitada no Relatório nº 02, porém ainda não foi atendida como pode ser visto nas Figuras 1 a 3 do Painel 5.

e) Pontes e guarda-corpos	
As pontes e guarda-corpos de madeira necessitam ser envernizados para melhorar a sua durabilidade e manter a sua resistência quanto aos usos e o desgaste do sol.	Os guarda-corpos de madeira estão bem conservados. Porém, os pisos das pontes necessitam ser envernizados a fim de tornar-se mais durável e resistente quanto aos usos e o desgaste do sol e chuva. Verificou-se que essa ação foi solicitada no Relatório nº 02, porém ainda não foi atendida.

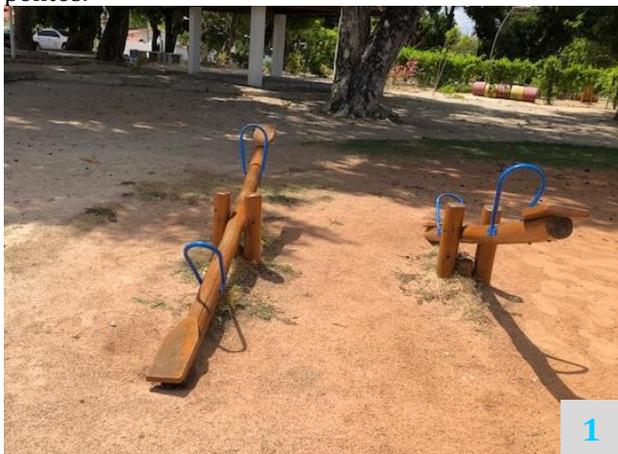
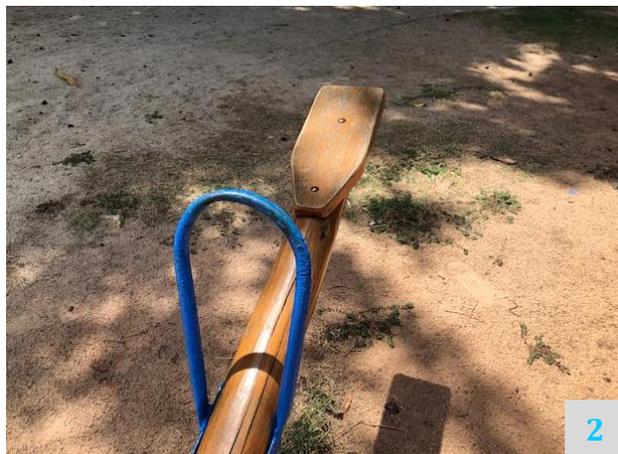
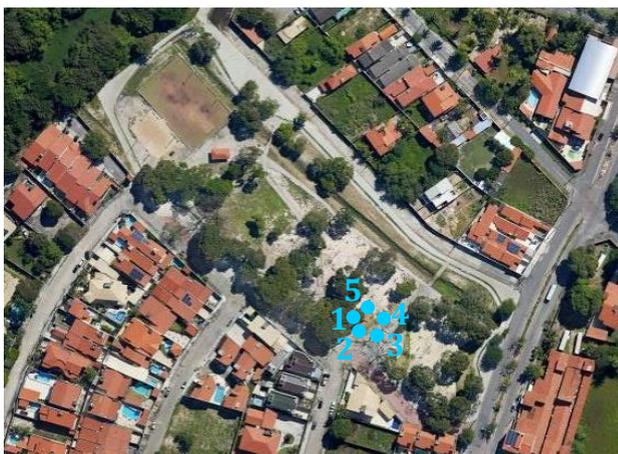
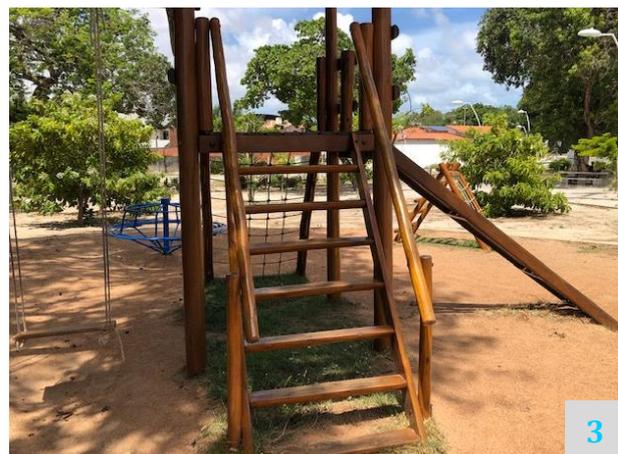
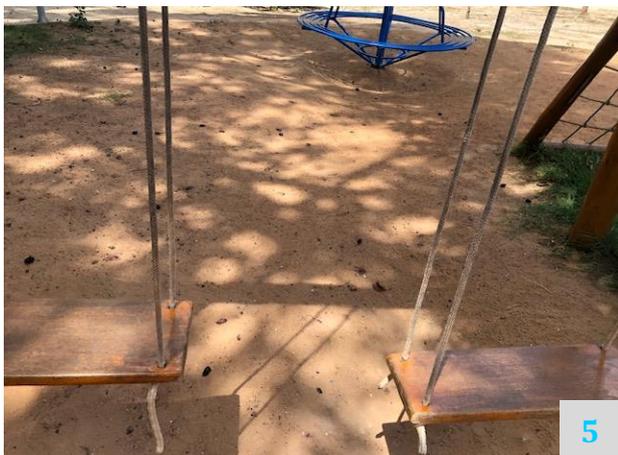
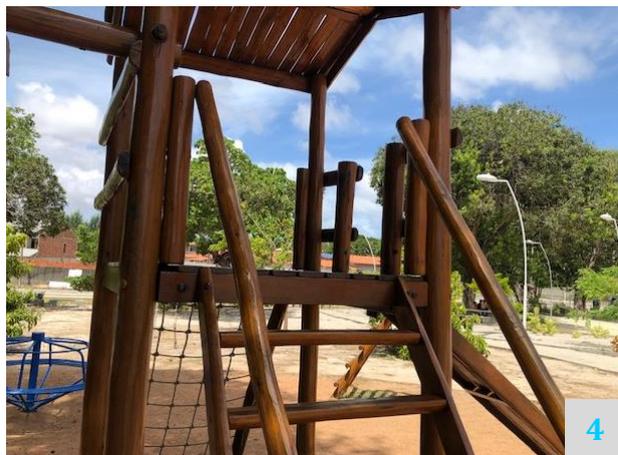
Painel 6 – Registros fotográficos dos equipamentos do parque infantil com mapeamento de identificação dos pontos.

Análise: Os brinquedos de madeira estão bem conservados (Figuras 1 e 4 do Painel 6), mas há a necessidade de envernizamento em algumas partes desses equipamentos como os assentos das gangorras, dos balanços e os degraus da casinha (Figuras 2, 3 e 5 do Painel 6) a fim de melhorar a sua durabilidade e manter a sua resistência quanto aos usos e o desgaste do sol e chuva. Verificou-se que as peças em metal das gangorras necessitam de reparos na pintura como pode ser averiguado na Figura 2 do Painel 6. Essa ação foi solicitada no Relatório nº 02, porém ainda não foi atendida.

f) Equipamentos do Parque Infantil	
Os brinquedos de madeira necessitam ser envernizados para melhorar a sua durabilidade e manter a sua resistência quanto aos usos e o desgaste do sol. As peças em metal dos brinquedos necessitam de reparos na pintura.	Os brinquedos de madeira estão bem conservados, mas há a necessidade de envernizamento em algumas partes desses equipamentos como os assentos das gangorras, dos balanços e os degraus da casinha a fim de melhorar a sua durabilidade e manter a sua resistência quanto aos usos e o desgaste do sol e chuva. Verificou-se que as peças em metal das gangorras necessitam de reparos na pintura. Essa ação foi solicitada no Relatório nº 02, porém ainda não foi atendida.

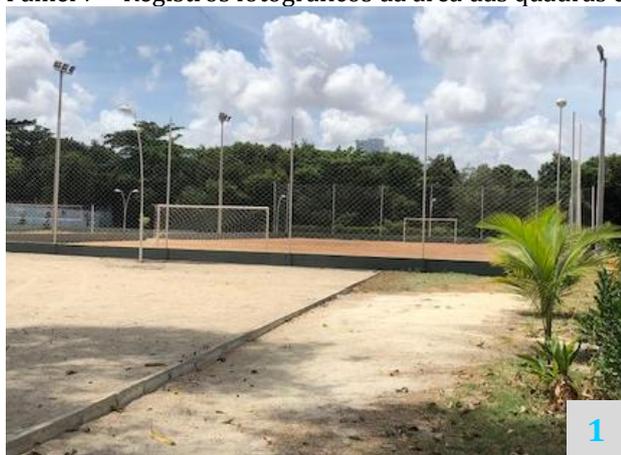
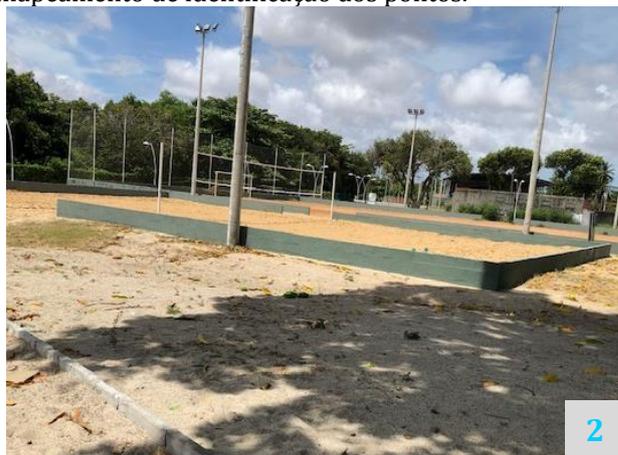
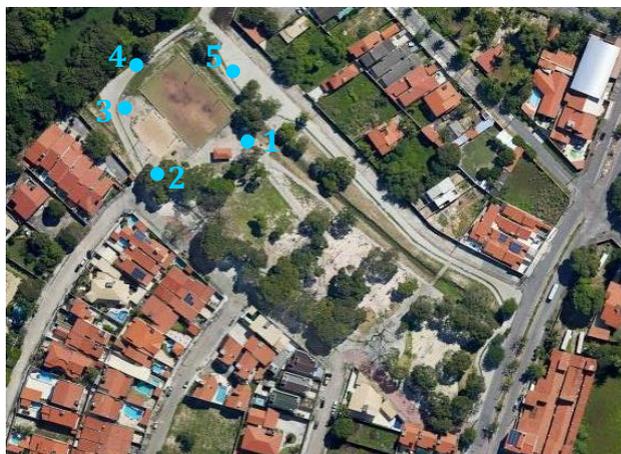
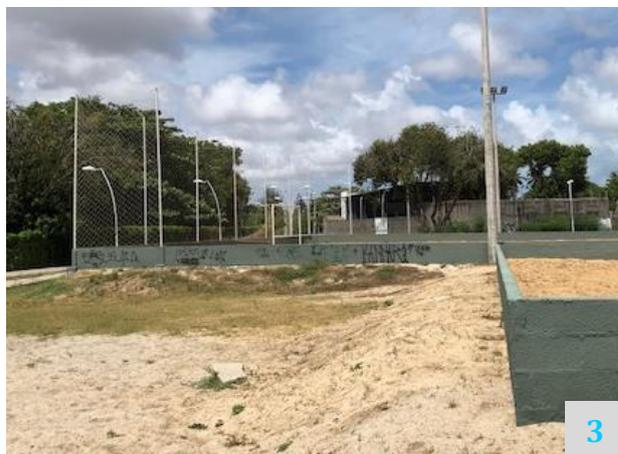
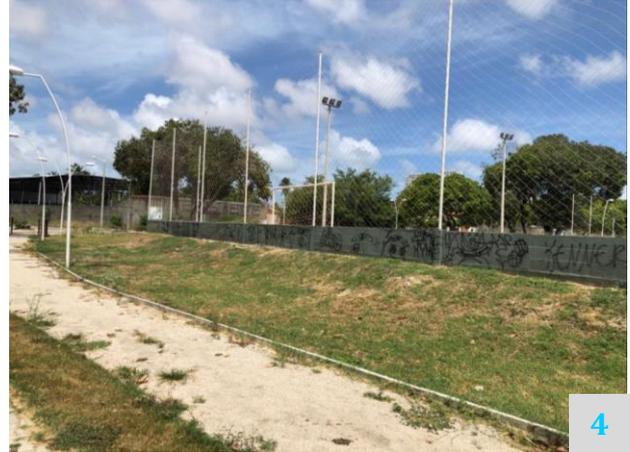
Paine 7 – Registros fotográficos da área das quadras com mapeamento de identificação dos pontos.

Análise: As áreas compostas das quadras de vôlei e de futebol se apresentam bem conservadas (Figuras 1, 2 e 5 do Paine 7), entretanto uma parte do muro de contorno da quadra de futebol encontra-se pichada (Figuras 3 e 4 do Paine 7).

g) Quadras esportivas	
Uma parte da tela no entorno da quadra e a rede de vôlei no meio da quadra estão rasgadas.	As áreas compostas das quadras de vôlei e de futebol se apresentam bem conservadas, entretanto uma parte do muro de contorno da quadra de futebol encontra-se pichada.

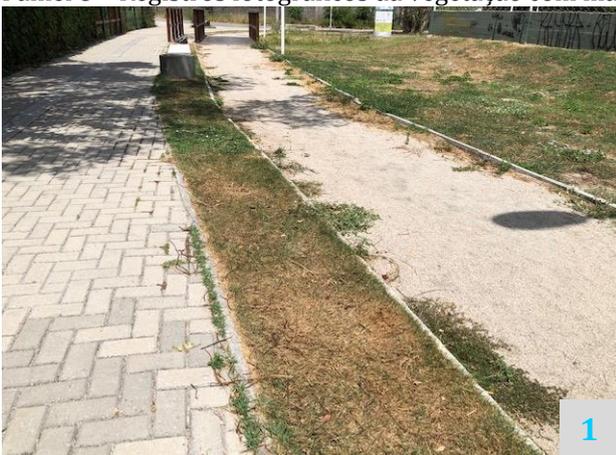
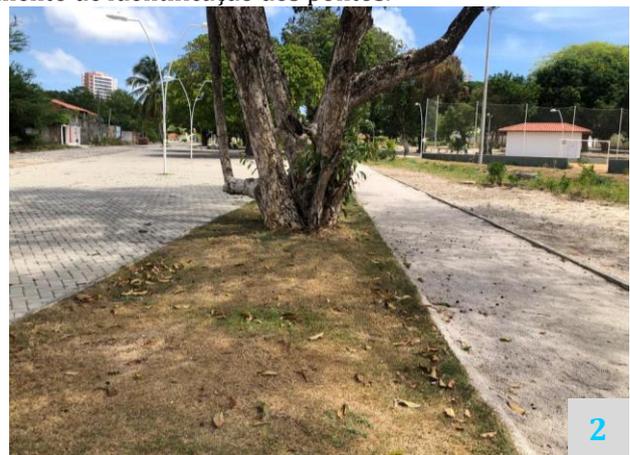
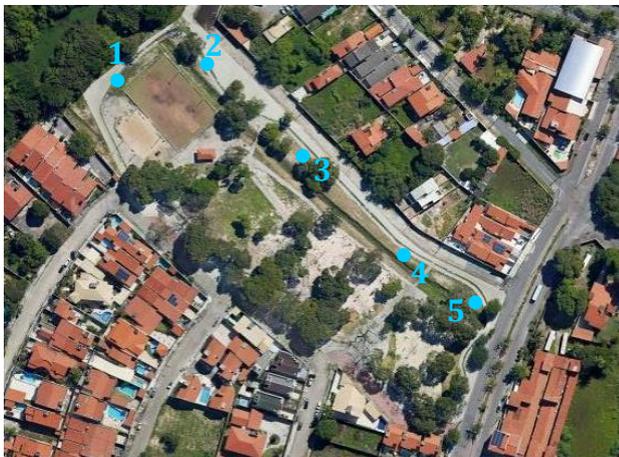
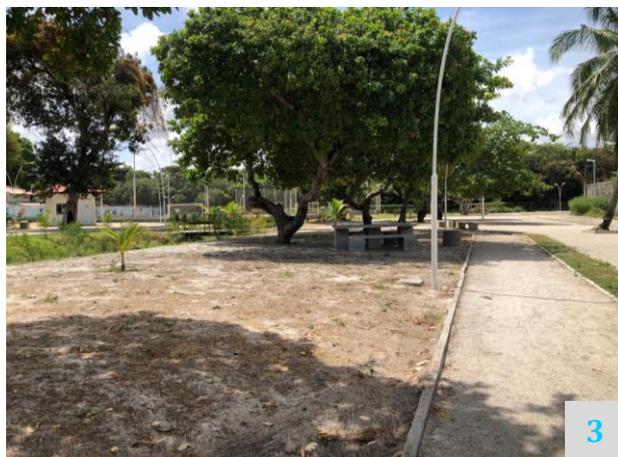
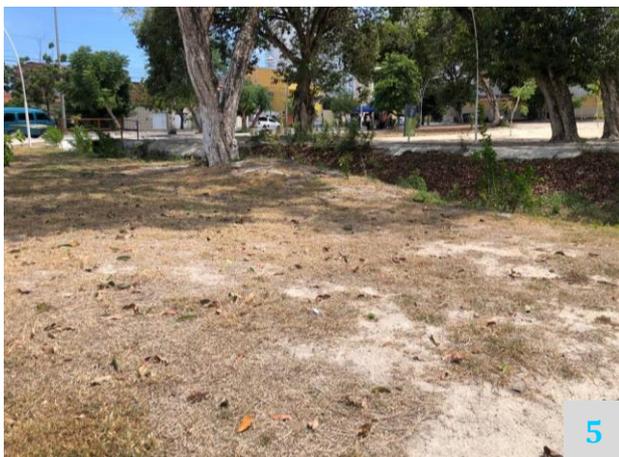
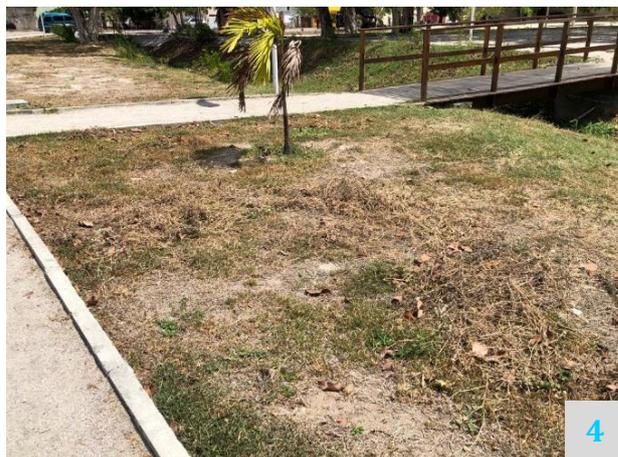
Painel 8 – Registros fotográficos da vegetação com mapeamento de identificação dos pontos.

Análise: Verificou-se que as forrações em alguns pontos estão bem secas e danificadas. Solicita-se tratamentos culturais como adubação, irrigação e principalmente replantio (Figuras 1 a 5 do Painel 8 e Figuras 6 a 10 do Painel 9). Essa ação foi solicitada no Relatório nº 02, porém ainda não foi atendida. Considerando a existência de espaço disponível como pode ser constatado nas Figuras 3, 4 e 5 do Painel 8 e Figuras 8, 9 e 10 do Painel 9, sugere-se o plantio de mudas de pequeno porte.

h) Plantas de forração	
A forração em alguns pontos apresenta-se bastante seca e danificada sendo necessário tratamentos culturais como adubação, irrigação e principalmente replantio. Considerando a existência de espaço disponível, sugerimos o plantio de mudas de pequeno porte e vegetação rasteira.	Verificou-se que as forrações em alguns pontos estão bem secas e danificadas. Solicita-se tratamentos culturais como adubação, irrigação e principalmente replantio. Essa ação foi solicitada no Relatório nº 02, porém ainda não foi atendida. Considerando a existência de espaço disponível, sugere-se o plantio de mudas de pequeno porte.

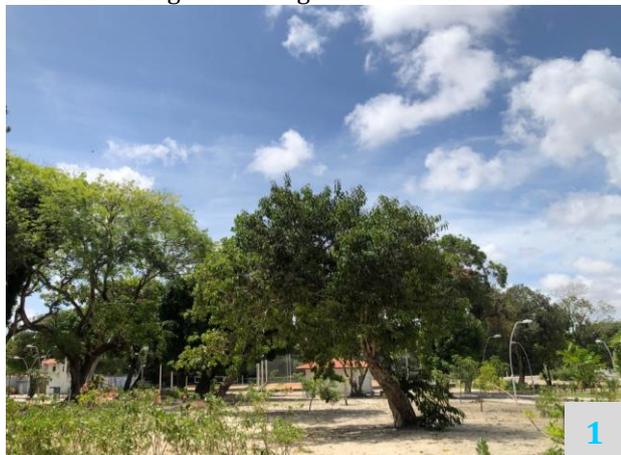
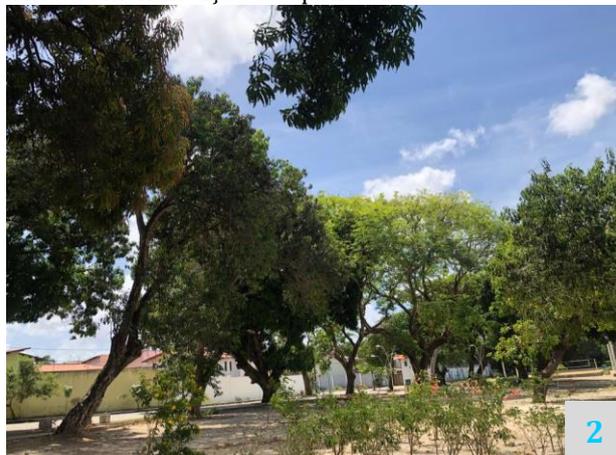
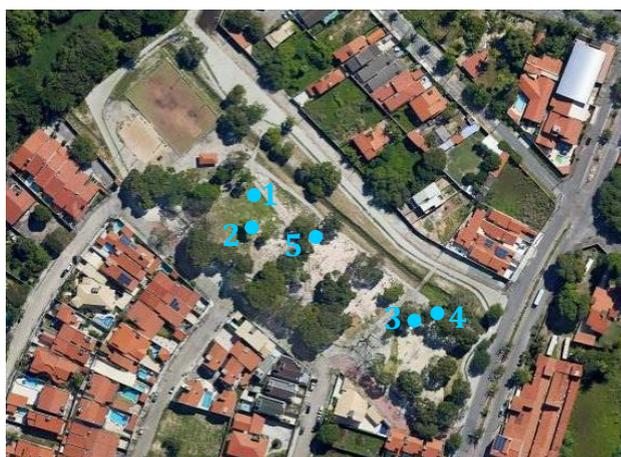
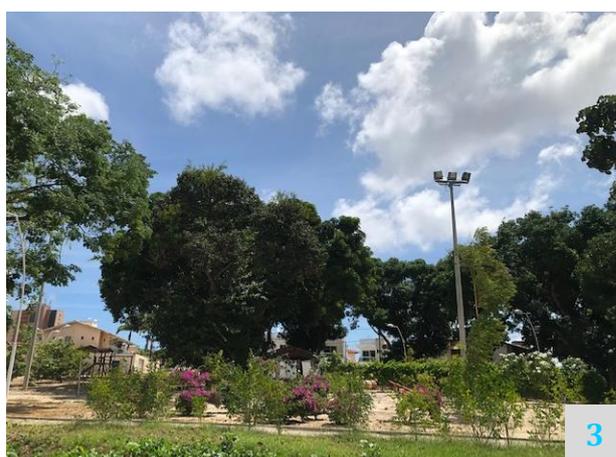
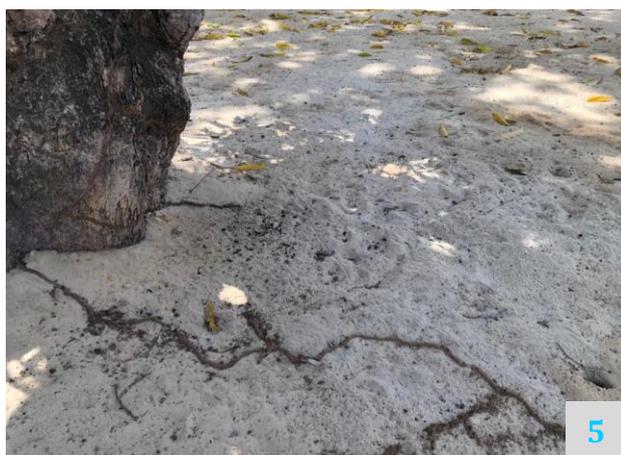
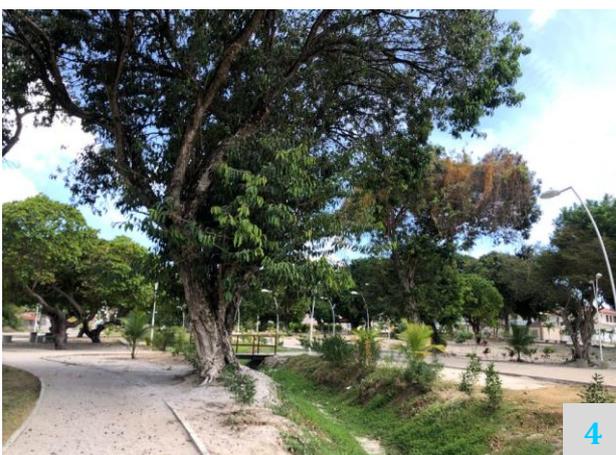
Painel 10 – Registros fotográficos das árvores com mapeamento de identificação dos pontos.

Análise: As árvores tipo Bouganville, Mangueira e Ipê necessitam de poda com frequência (Figuras 1 a 4 do Painel 10). Constatou-se a presença de cupim em uma árvore, portanto, solicita-se o controle urgente dessa praga com a utilização de produtos biológicos a fim de causar o mínimo impacto a árvore (Figura 5 do Painel 10). Considerando os espaços disponíveis e a importância da arborização para a cidade, solicita-se o plantio de mais espécies arbóreas e arbustivas nos espaços disponíveis.

i) Árvores	
As árvores tipo Bouganville, Mangueira e Ipê necessitam de poda com frequência (Figuras 1 a 5 do Painel 3). Considerando que os espaços disponíveis e a importância da arborização para a cidade, sugerimos o plantio de mais espécies arbóreas e arbustivas nos espaços disponíveis.	As árvores tipo Bouganville, Mangueira e Ipê necessitam de poda com frequência. Constatou-se a presença de cupim em uma árvore, portanto, solicita-se o controle urgente dessa praga com a utilização de produtos biológicos a fim de causar o mínimo impacto a árvore. Considerando os espaços disponíveis e a importância da arborização para a cidade, solicita-se o plantio de mais espécies arbóreas e arbustivas nos espaços disponíveis.

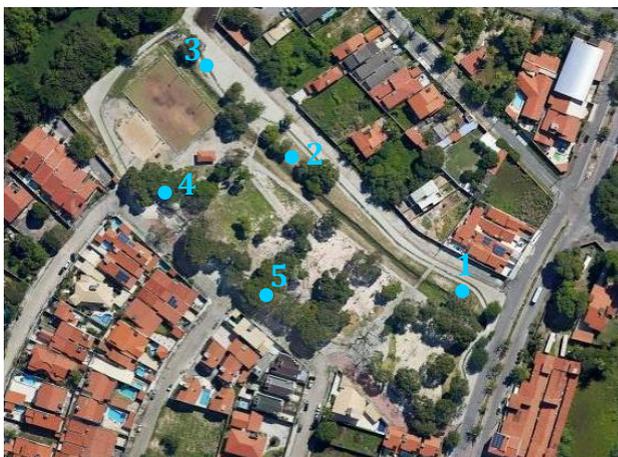
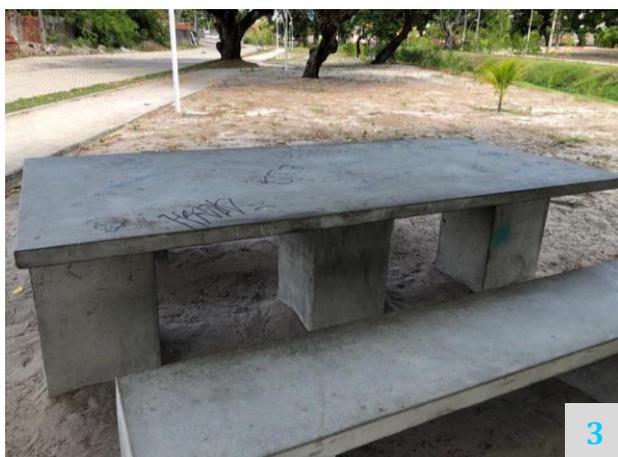
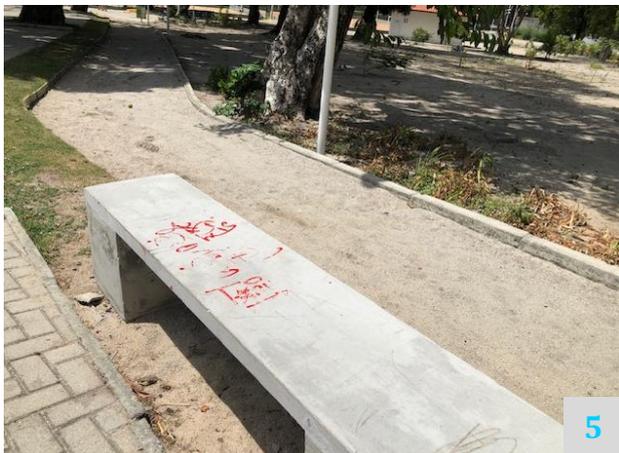
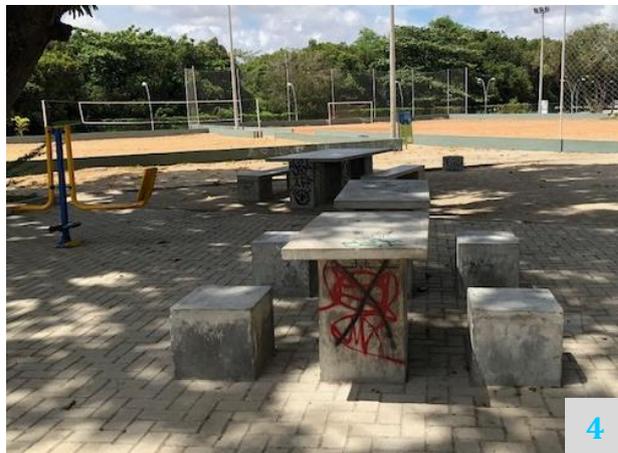
Painel 11 – Registros fotográficos de mesas e bancos com mapeamento de identificação dos pontos.

Análise: Constatou-se muitos bancos e mesas de concretos pichados como pode ser observado nas Figuras 1 a 5 do Painel 11. Solicita-se a remoção dessas pichações nesses elementos.

j) Mesas e Bancos	
Os bancos de concretos estão bem conservados apesar da pichação encontradas em alguns deles.	Constatou-se muitos bancos e mesas de concretos pichados. Solicita-se a remoção dessas pichações nesses elementos.

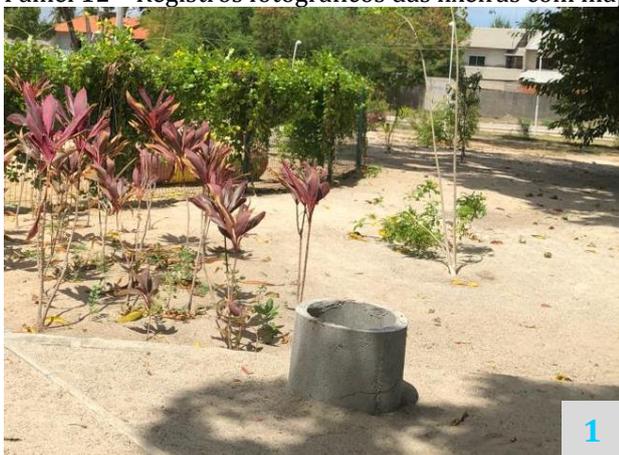
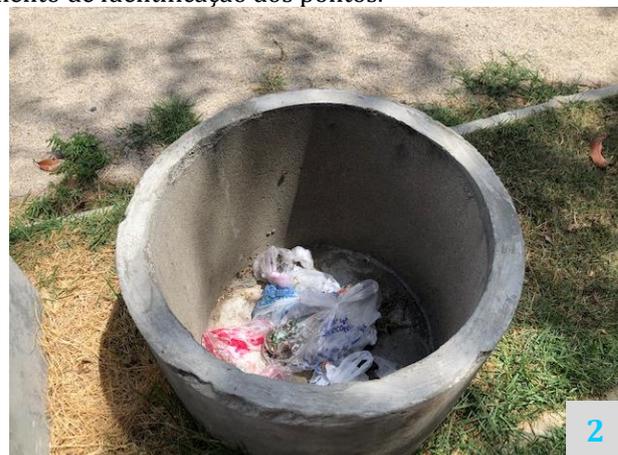
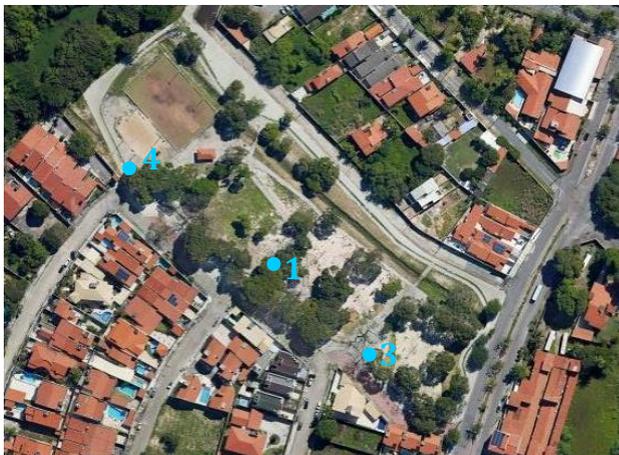
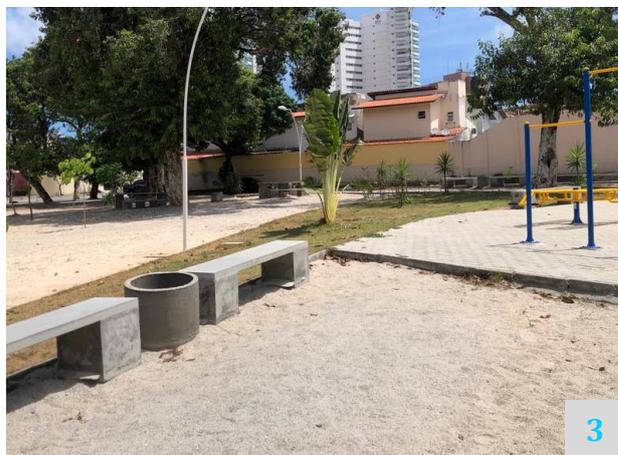
Painel 12 – Registros fotográficos das lixeiras com mapeamento de identificação dos pontos.

Análise: Constatou-se que as lixeiras de concreto apresentam-se conservadas e com poucos resíduos (Figuras 1 a 3 do Painel 12).

Análise: Conforme apresentado nas Figuras 1 a 3 do Painel 12, verifica-se que a coleta de lixo está sendo realizado.

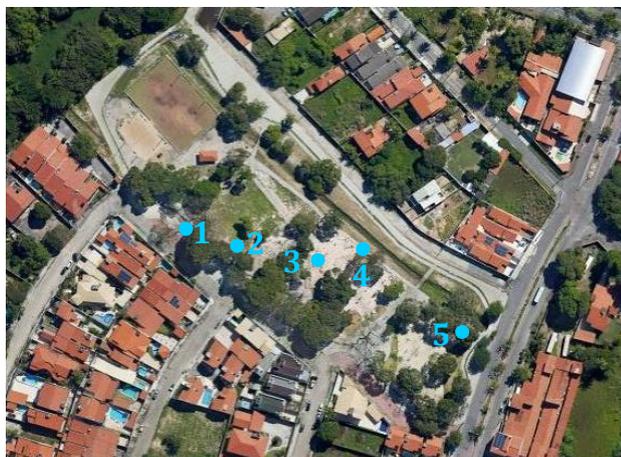
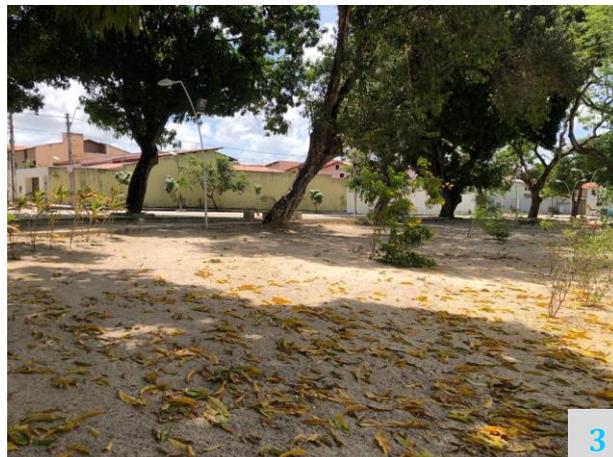
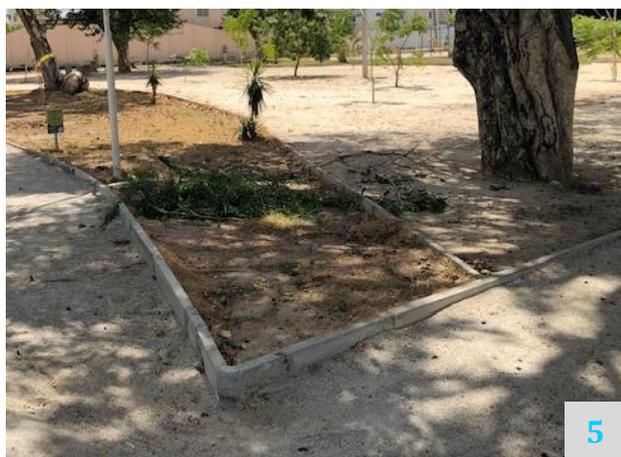
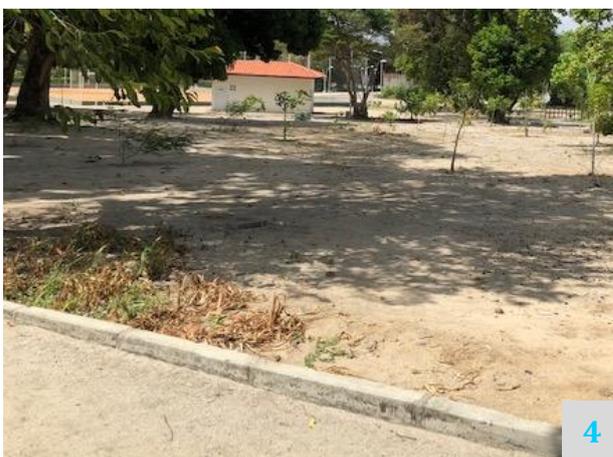
Painel 13 – Registros fotográficos da limpeza com mapeamento de identificação dos pontos.

Análise: Ao caminhar por todo o Parque Urbano Sítio Tunga, verificou-se uma maior incidência de resíduos de folhas nas areias em alguns pontos (Figuras 1 a 5 do Painel 13). No momento da visita, constatou-se a presença de um funcionário fazendo a limpeza. Sugere-se que a limpeza seja realizada diariamente.

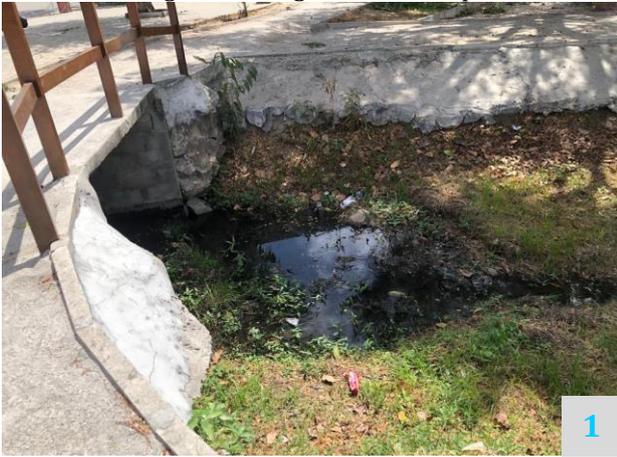
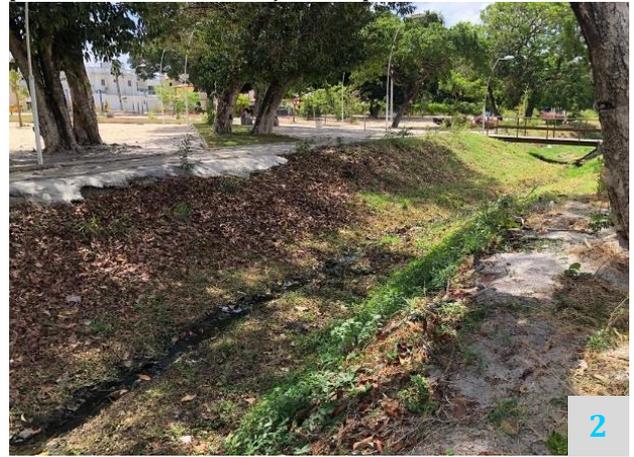
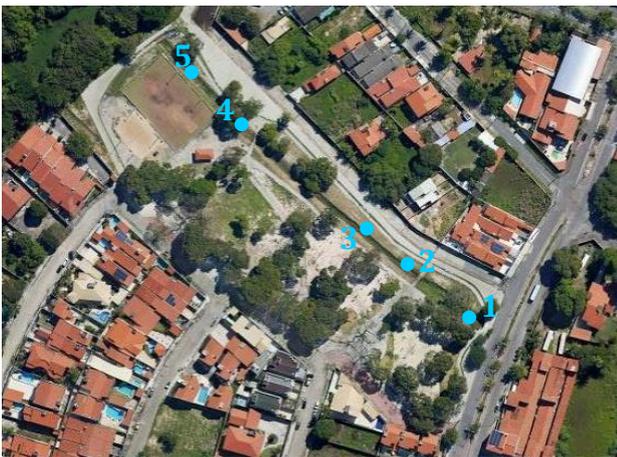
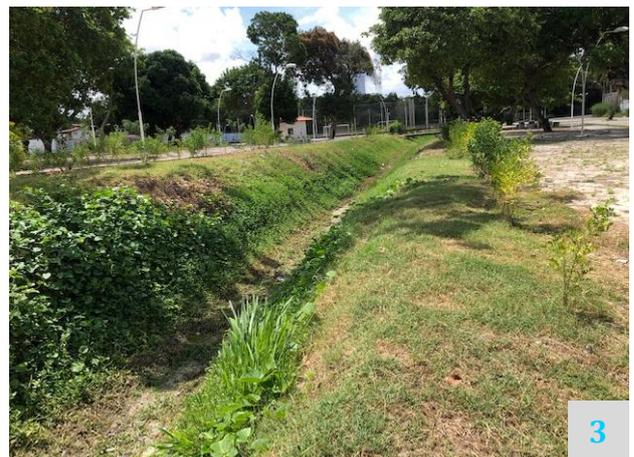
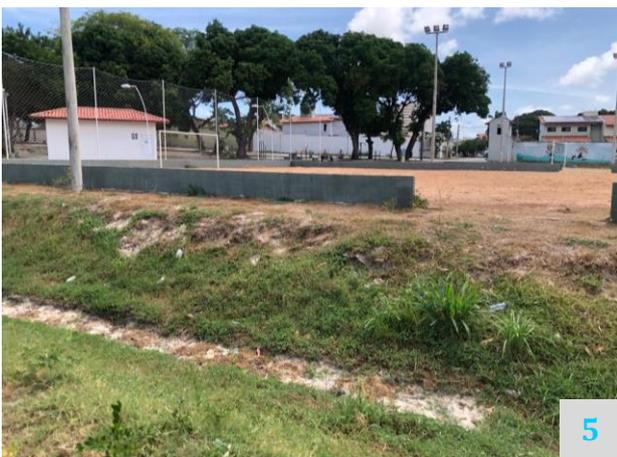
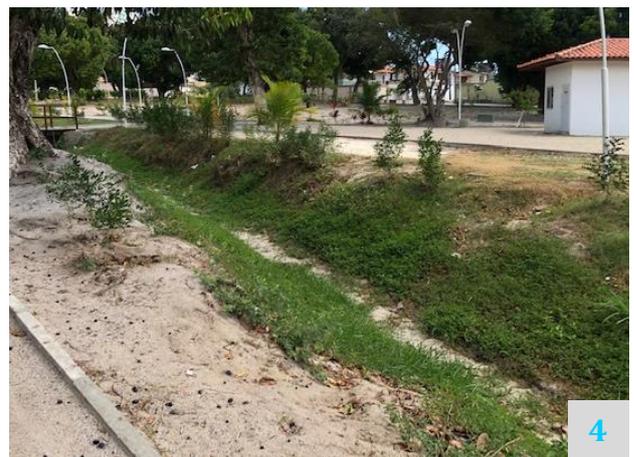
Painel 14 – Registros fotográficos do corpo hídrico com mapeamento de identificação dos pontos.

Análise: Constatou-se a presença de lixo, acúmulo de sedimentos e vegetação em toda a extensão do riacho, o qual ainda permanece em péssimo estado de conservação (Figuras 1 e 5 do Painel 14). Ao percorrer o entorno desse riacho, nota-se uma maior concentração de água próximo à Avenida Comodoro Estácio Brigido, e aos poucos percebe-se apenas uma fina camada de espelho d'água até ficar totalmente seco (Figuras 3 a 5 do Painel 14). Solicita-se a realização da limpeza do corpo hídrico com a remoção do lixo, sedimentos e o excesso da vegetação aquática (Figuras 1 a 5 do Painel 14). Essa ação foi solicitada no Relatório nº 02, porém ainda não foi atendida.

m) Corpo hídrico - riacho	
O riacho permanece em péssimo estado de conservação com acúmulo de lixo e sedimentos. Além disso, o leito do riacho encontra-se tomado pela vegetação, sendo possível visualizar somente uma fina camada de espelho d'água. É necessário que seja realizado a limpeza do corpo hídrico e a remoção do excesso da vegetação aquática.	Constatou-se a presença de lixo, acúmulo de sedimentos e vegetação em toda a extensão do riacho, o qual ainda permanece em péssimo estado de conservação. Ao percorrer o entorno desse riacho, nota-se uma maior concentração de água próximo à Avenida Comodoro Estácio Brigido, e aos poucos percebe-se apenas uma fina camada de espelho d'água até ficar totalmente seco. Solicita-se a realização da limpeza do corpo hídrico com a remoção do lixo, sedimentos e o excesso da vegetação aquática. Essa ação foi solicitada no Relatório nº 02, porém ainda não foi atendida.
