**RELATÓRIO TRIMESTRAL DE ACOMPANHAMENTO DE  
MANUTENÇÃO DO ENTORNO DA LAGOA DO PAPICU**

**OPERAÇÃO URBANA CONSORCIADA: LAGOA DO PAPICU**

**RELATÓRIO NÚMERO: 09**

**DATA VISITA: 08/12/2021**

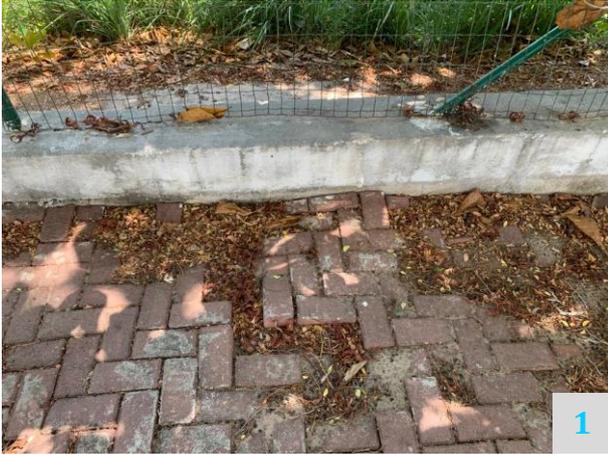
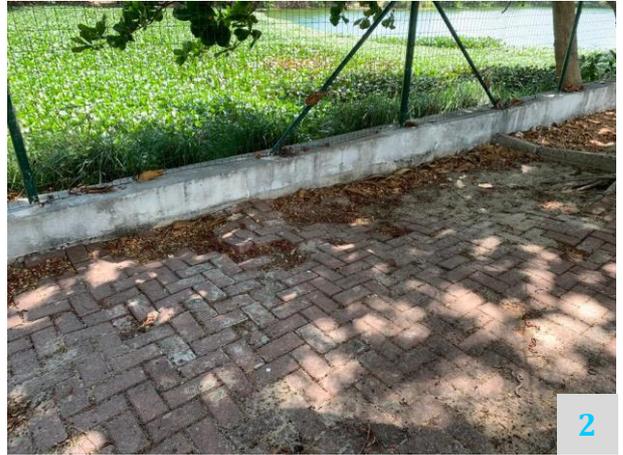
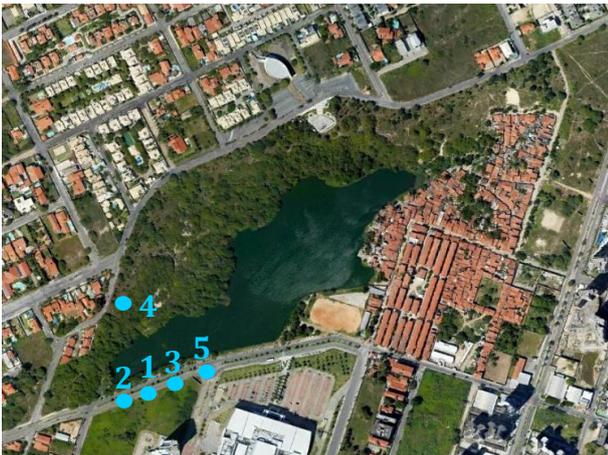
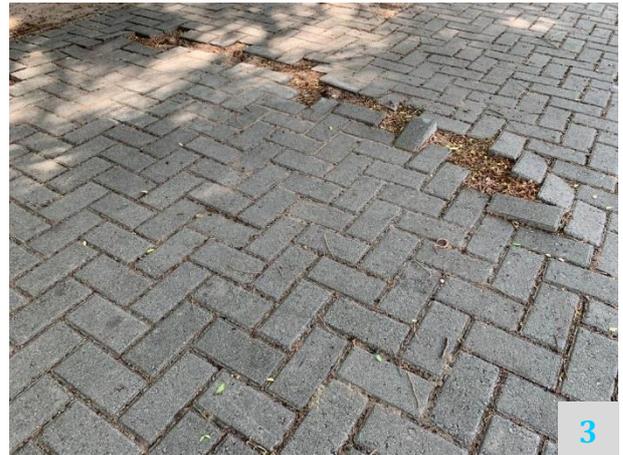
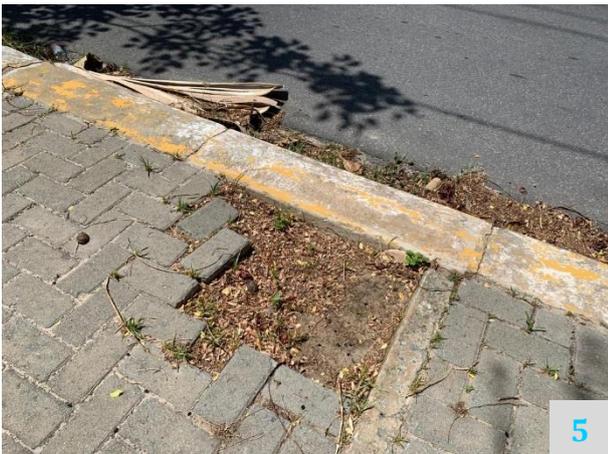
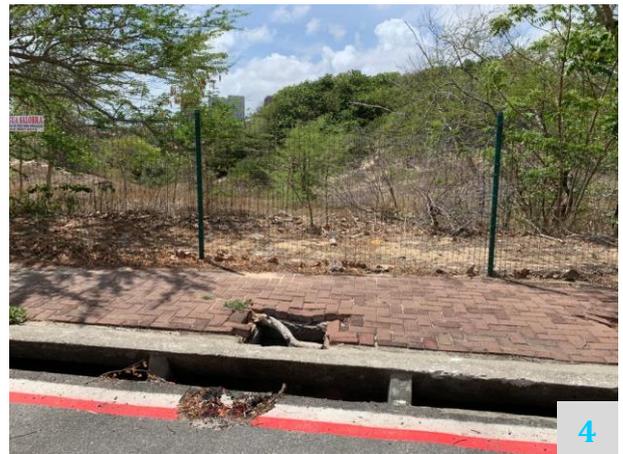
Painel 1 – Registros fotográficos da pavimentação dos passeios com mapeamento de identificação dos pontos.

Análise: O piso intertravado (bloquete) que compõe a pavimentação do passeio, continua apresentando irregularidades e inexistência em diversos pontos como pode ser visto nas Figuras 1 a 5 do Painel 1 e nas Figuras 6 a 10 do Painel 2.

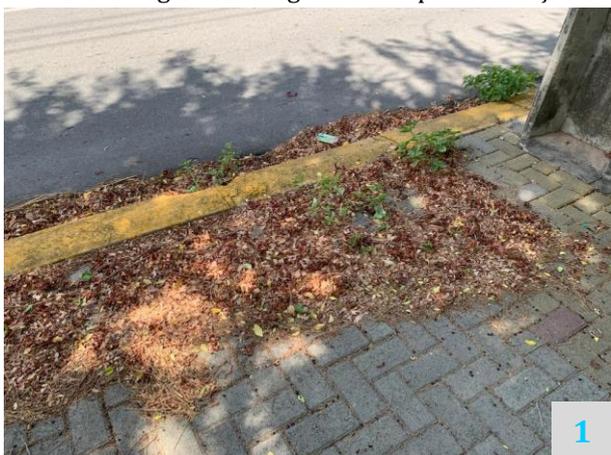
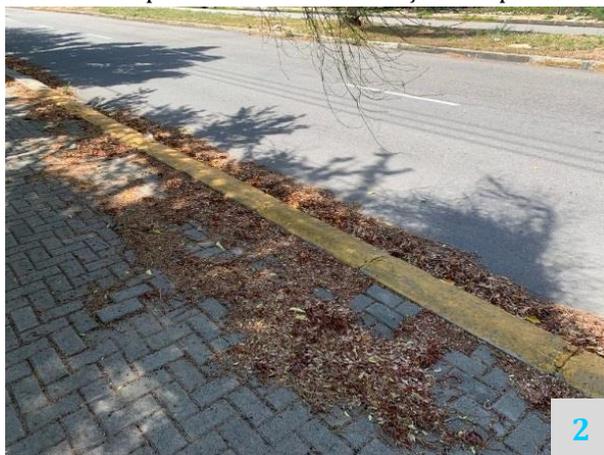
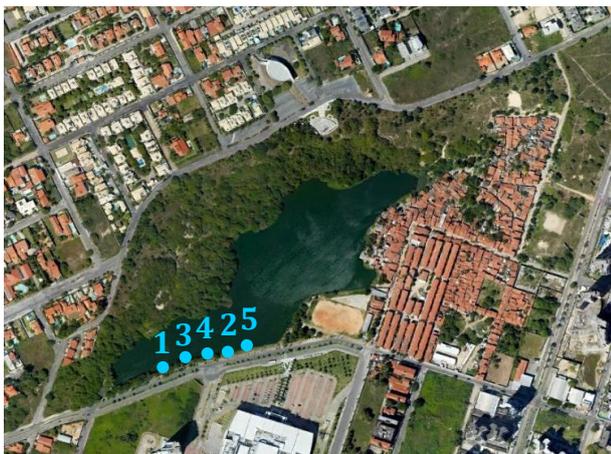
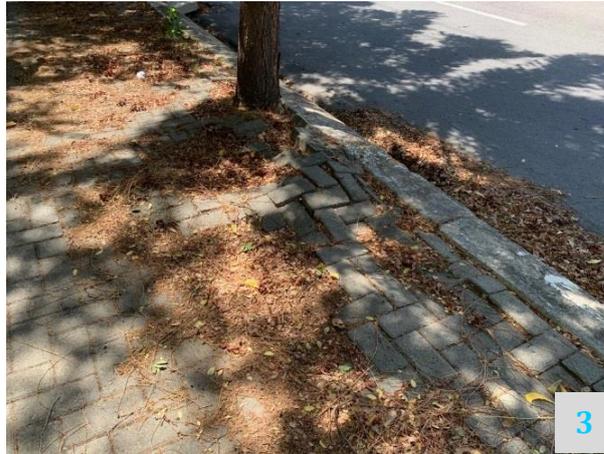
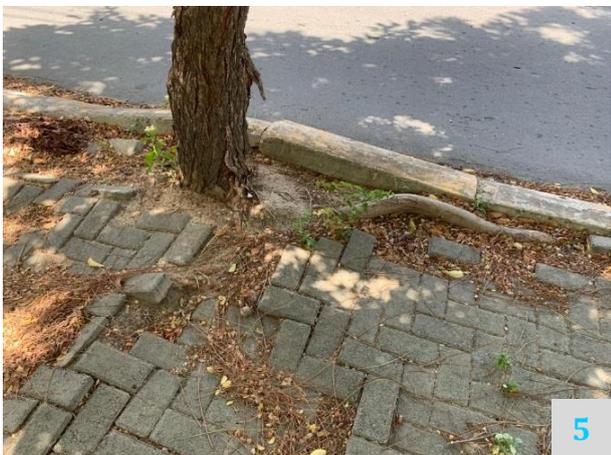
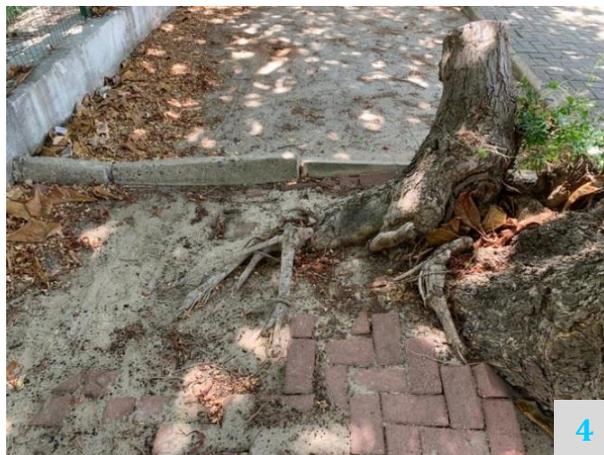
Painel 3 – Registros fotográficos da pavimentação dos passeios com mapeamento de identificação dos pontos.

Ainda se observou que o piso intertravado continua desnivelado facilitando o acúmulo de resíduos de folhas (Figuras 1 a 3 do Painel 3) e os bloquetes estão causando opressão no entorno das árvores

(Figuras 3 a 5 do Painel 3). Verificou-se que essa ação foi solicitada no Relatório nº 08, porém ainda não foi atendida.

Portanto, sugere-se a colocação de peças de cimento no entorno das árvores formando uma caixa que separa os bloquetes e o caule conforme pode ser visto na Figura 1.

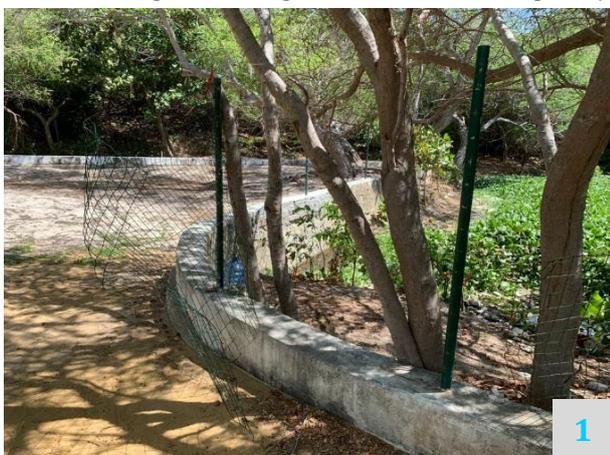
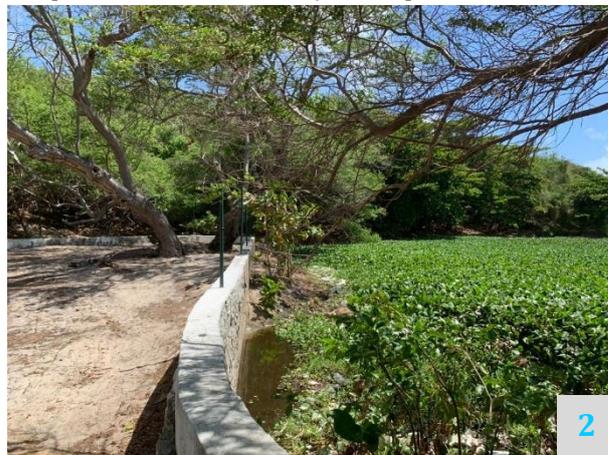
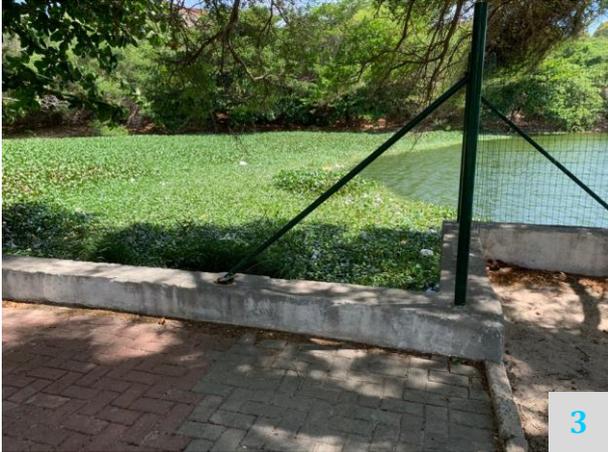
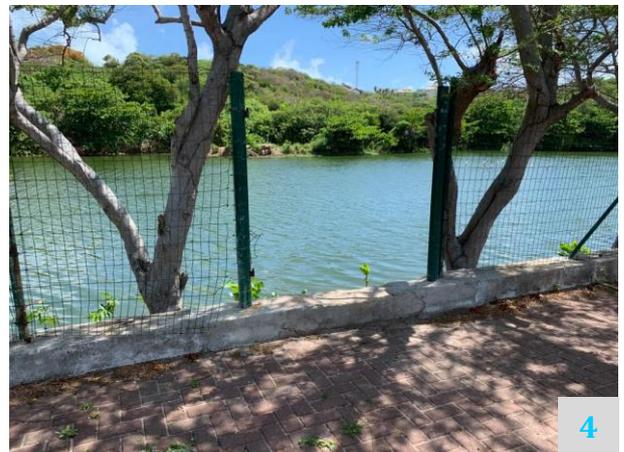
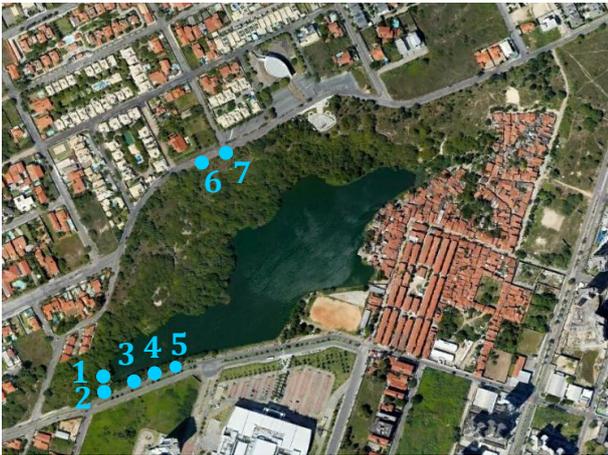
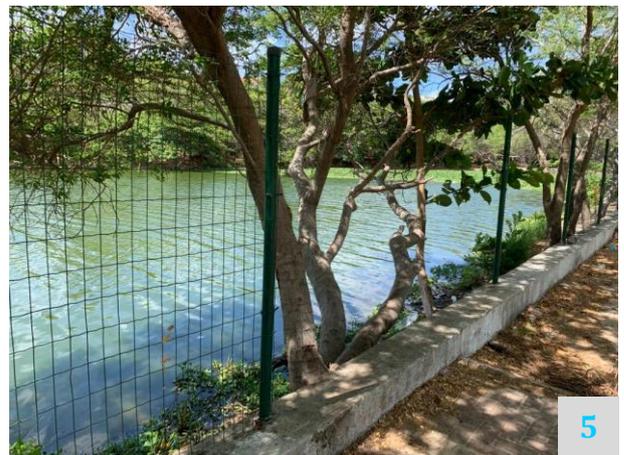
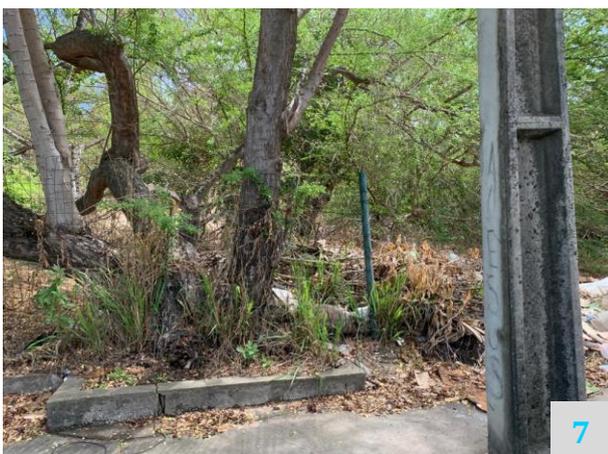
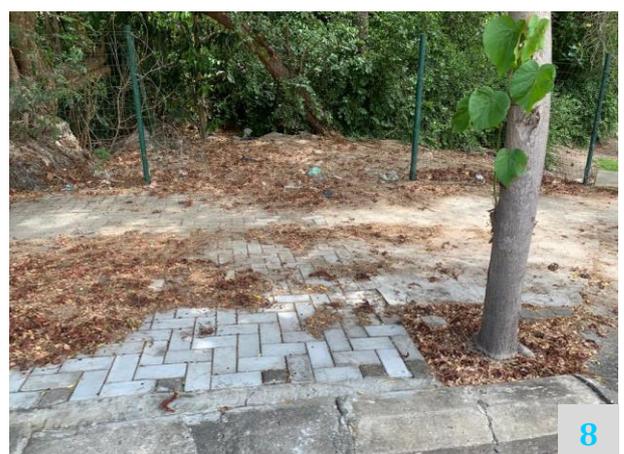
Painel 4 – Registros fotográficos das cercas de proteção com mapeamento de identificação dos pontos.

Análise: Ao percorrer o entorno da Lagoa do Papicu, observou-se que a cerca de proteção apresentava-se danificada em alguns pontos. Verificou-se também a inexistência da cerca de proteção em determinados pontos desse entorno como pode ser observado nas Figuras 1 a 7 do Painel 4.

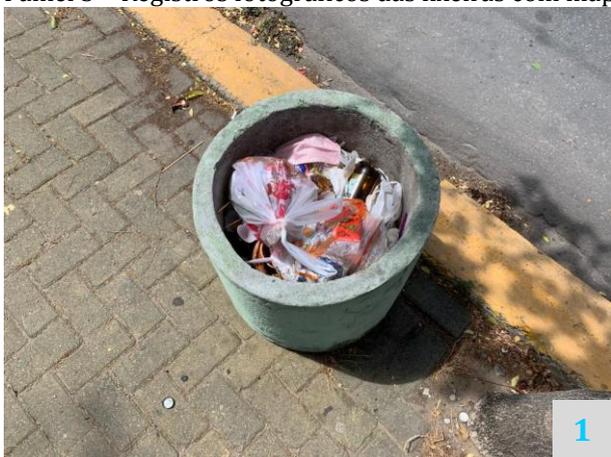
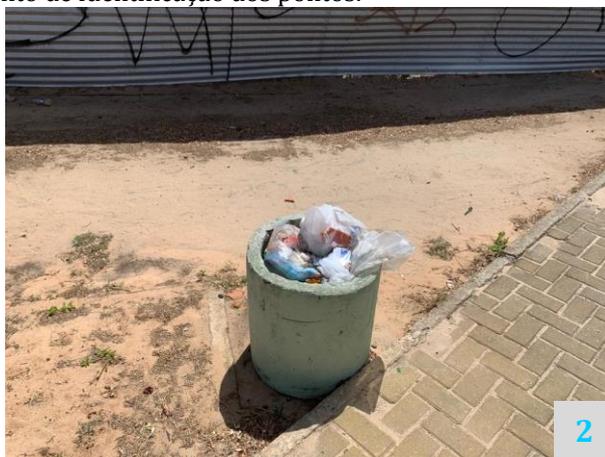
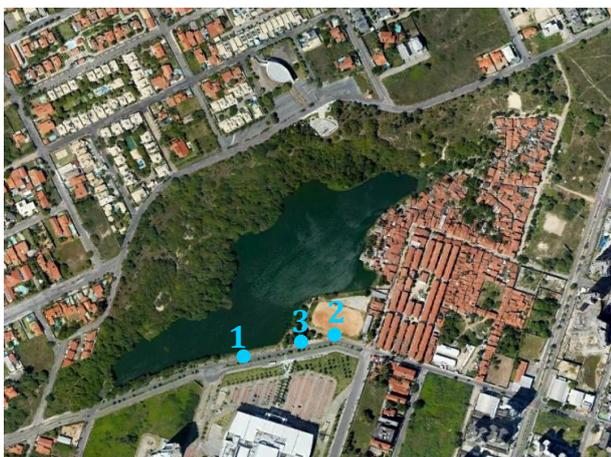
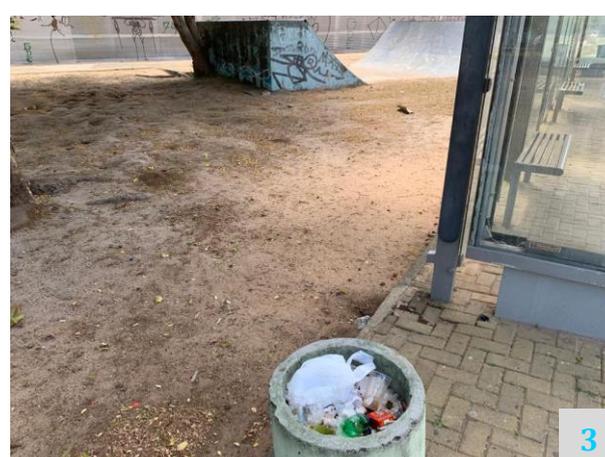
Painel 5 – Registros fotográficos das lixeiras com mapeamento de identificação dos pontos.

Análise: Observou-se que as lixeiras de concreto apresentavam acúmulo de resíduos como pode ser constatado nas Figuras 1 a 3 do Painel 5. Constatou-se também as lixeiras estão dispostas próximas a área da pista de skate e da parada de ônibus. Diante disso, é sugerida a colocação de mais lixeiras de concreto em toda extensão da Lagoa e próximas aos bancos de concretos. Verificou-se que essa ação foi solicitada no Relatório nº 08, porém ainda não foi atendida.

Análise: Conforme apresentado nas Figuras 1 a 3 do Painel 5 faz-se necessário realizar a coleta de lixo com frequência.

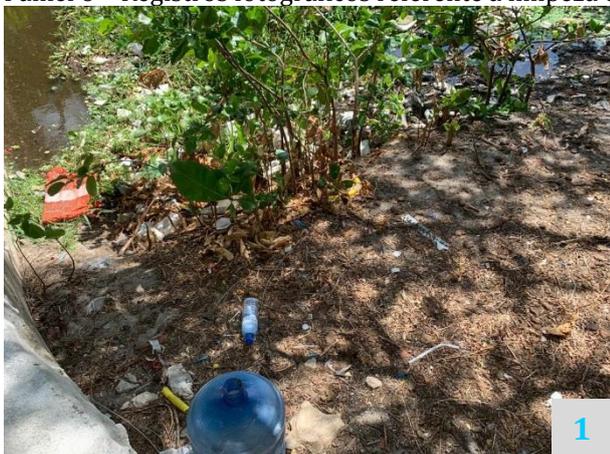
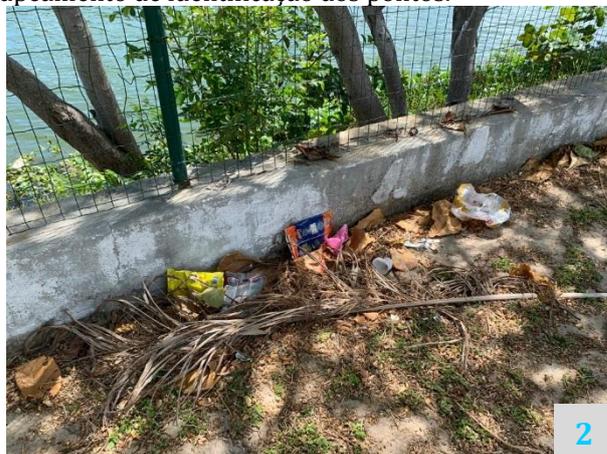
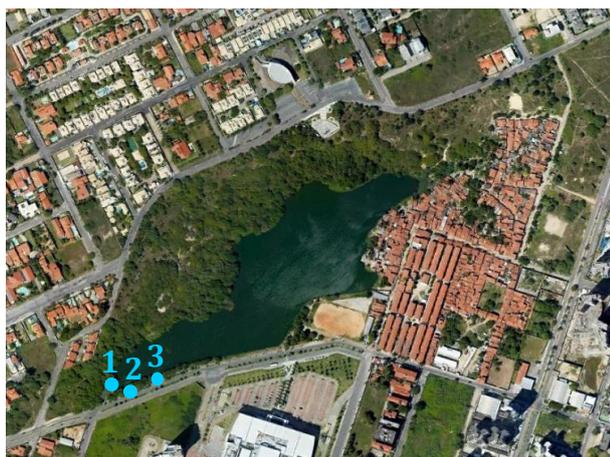
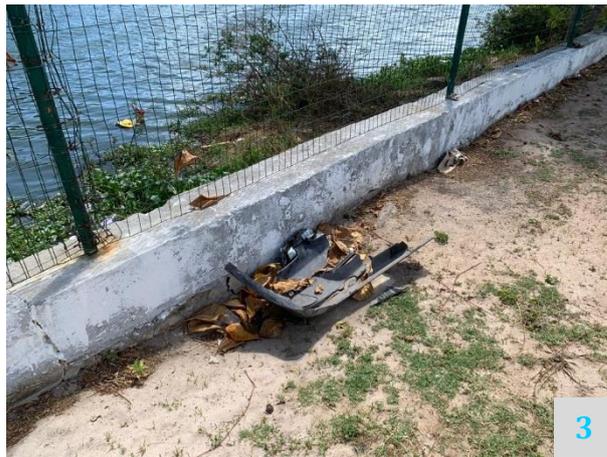
Painel 6 – Registros fotográficos referente a limpeza com mapeamento de identificação dos pontos.

Análise: Pode-se ainda notar uma quantidade relevante de resíduos sólidos, como embalagens de alimentos, sacos plásticos, galhos e folhagens no entorno da Lagoa (Figuras 1 a 3 do Painel 6 e Figuras 4 a 8 do Painel 7). Dessa forma, solicita-se a limpeza do local com uma maior frequência.

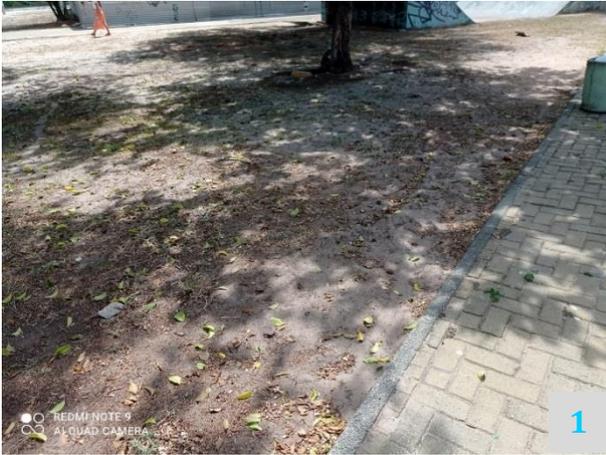
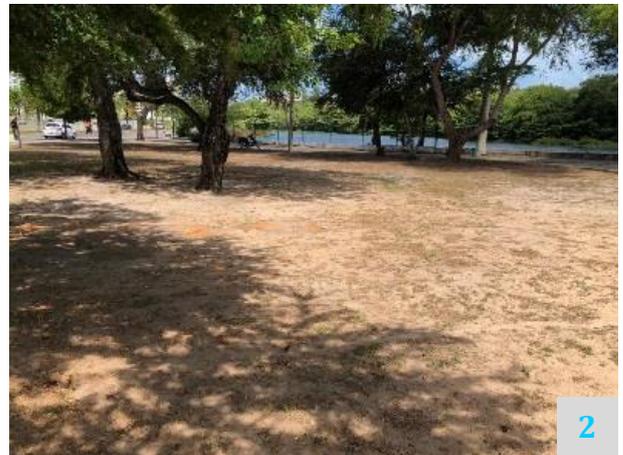
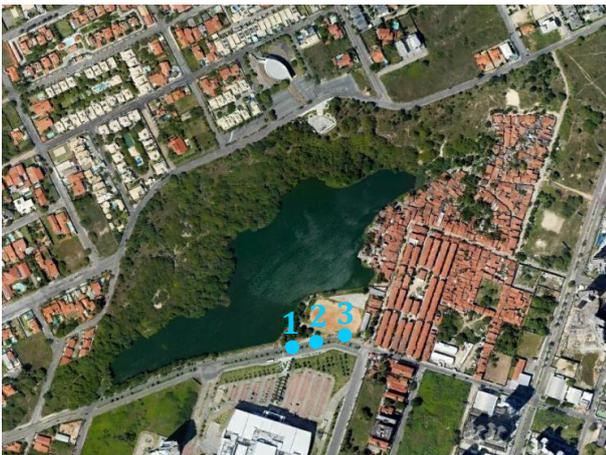
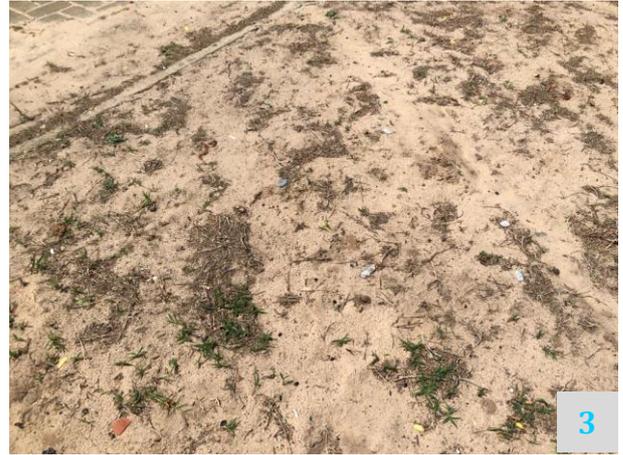
Painel 8 – Registros fotográficos das plantas de forração o com mapeamento de identificação dos pontos.

Análise: Verificou-se que a forração tipo capim de burro ainda se encontra seca e danificada necessitando de tratos culturais como replantio, adubação, poda e irrigação adequada como pode ser observado nas Figuras 1 a 3 do Painel 8. Verificou-se que essa ação foi solicitada no Relatório nº 08, porém ainda não foi atendida.

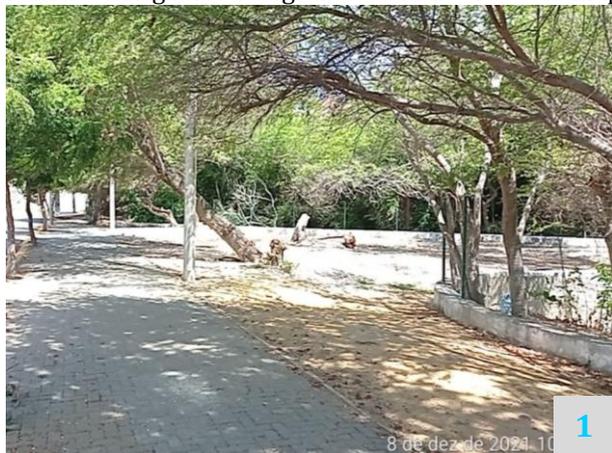
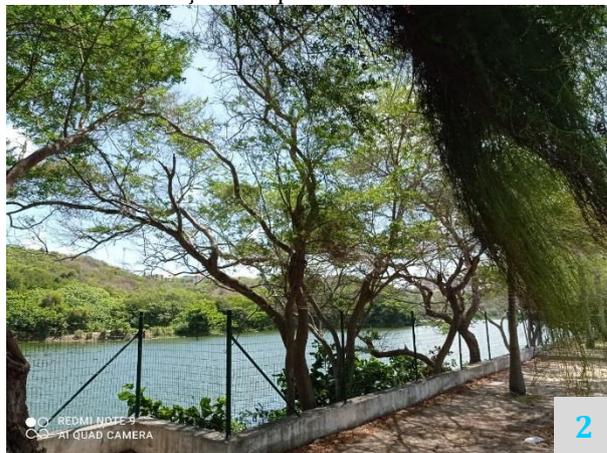
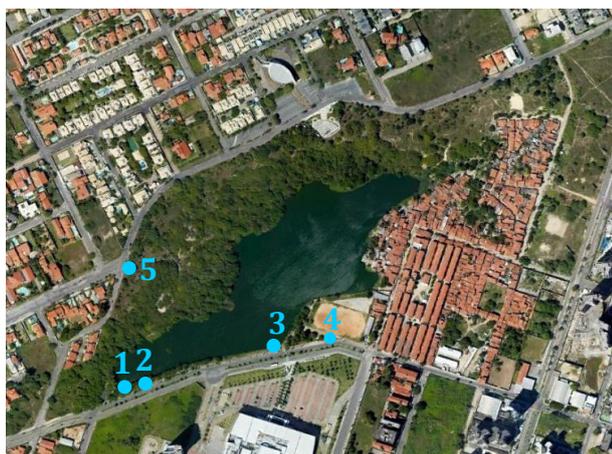
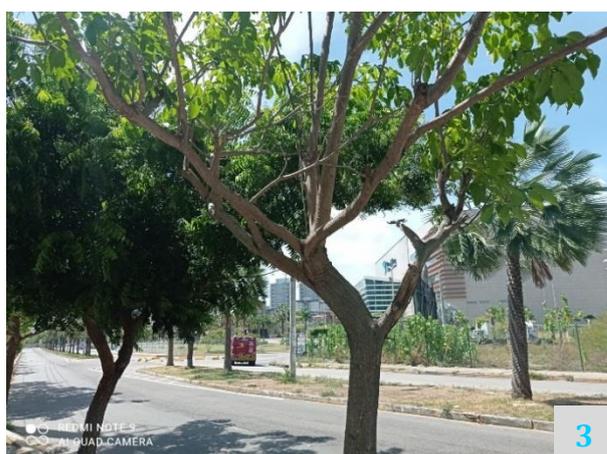
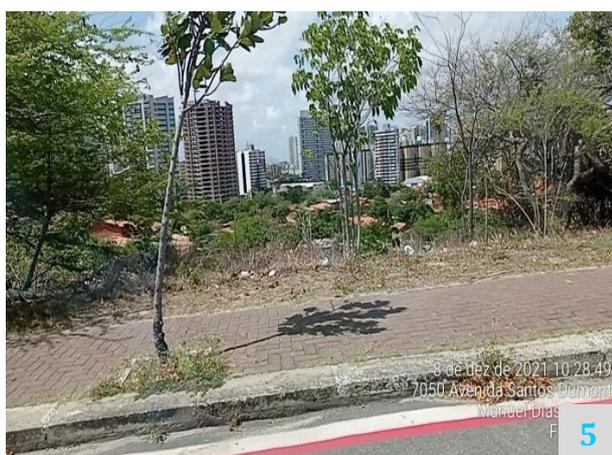
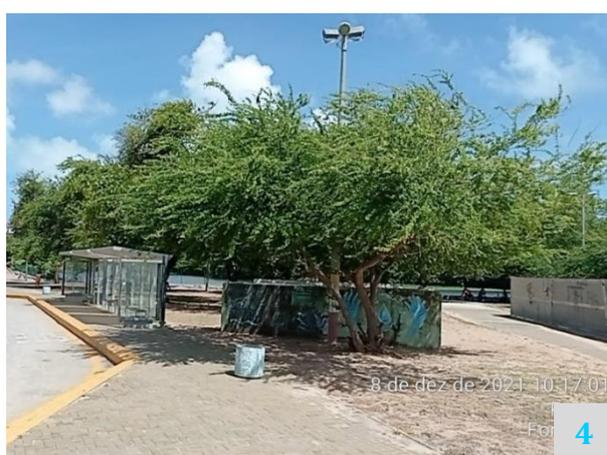
Painel 9 – Registros fotográficos das árvores com mapeamento de identificação dos pontos.

Análise: Constatou-se que a necessidade de poda das árvores tipo castanholeira, ipê e mata-fome (Figuras 1 a 5 do Painel 9). Sugere-se o plantio de mais árvores no entorno da lagoa nos espaços disponíveis levando em consideração a importância da arborização para a cidade.

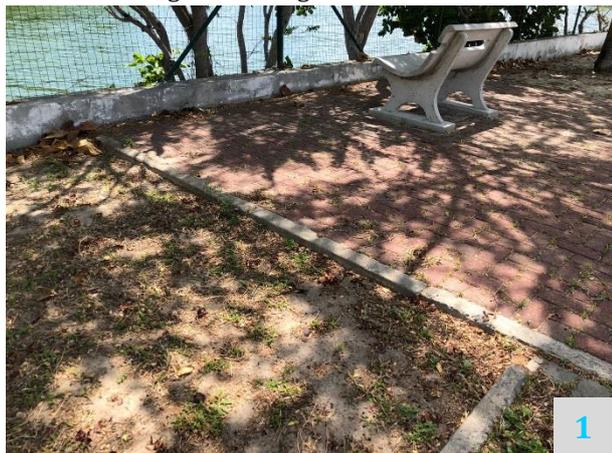
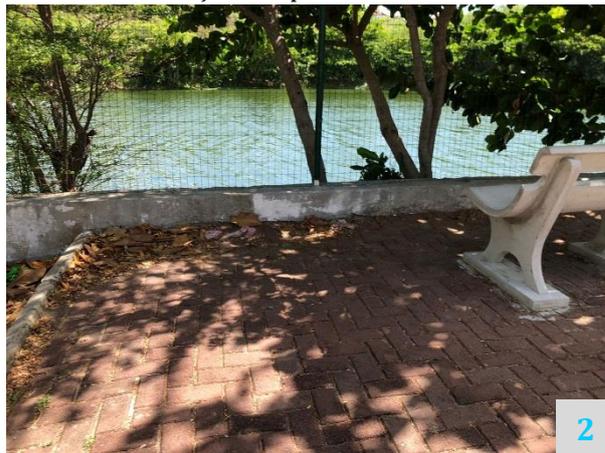
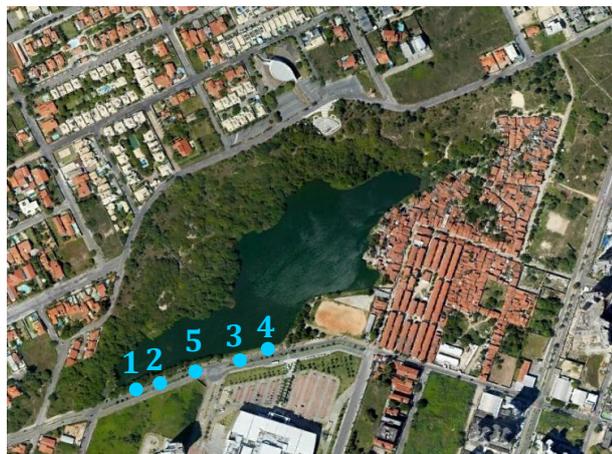
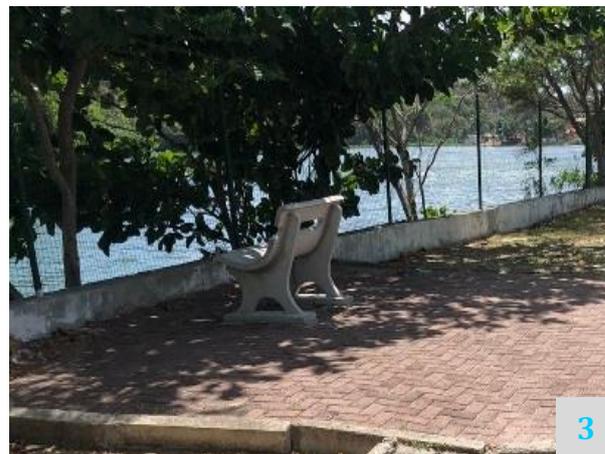
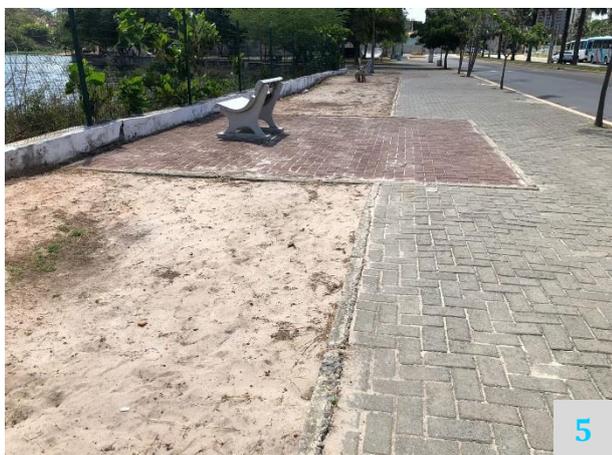
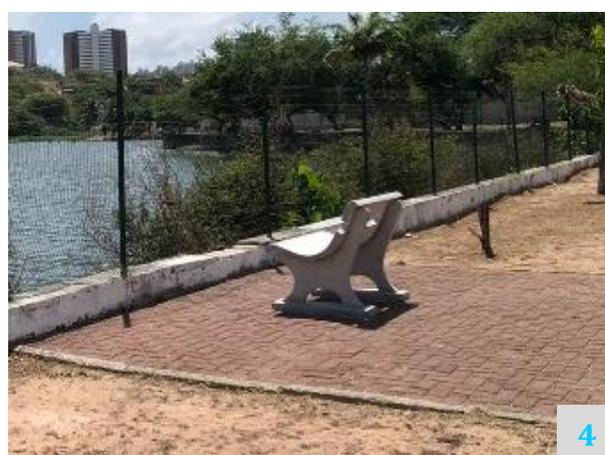
Painel 10 – Registros fotográficos dos bancos com mapeamento de identificação dos pontos.

Análise: Os bancos de concretos estão bem conservados (Figuras 1 a 5 do Painel 10).

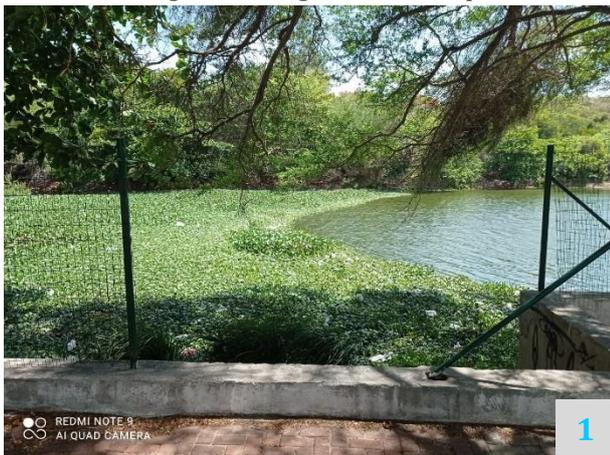
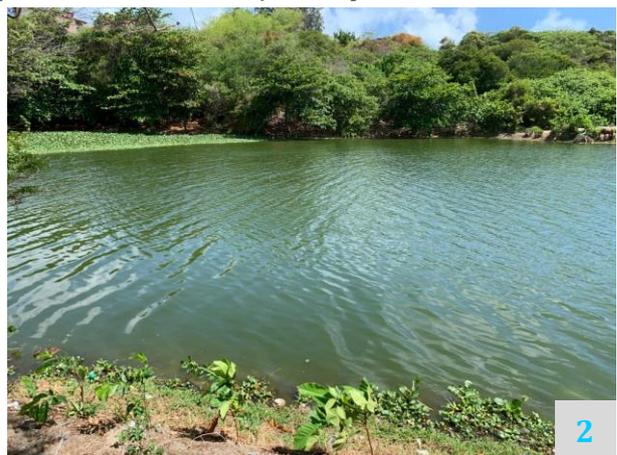
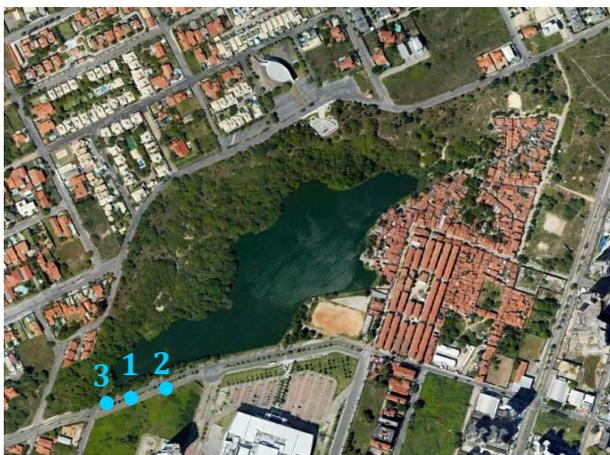
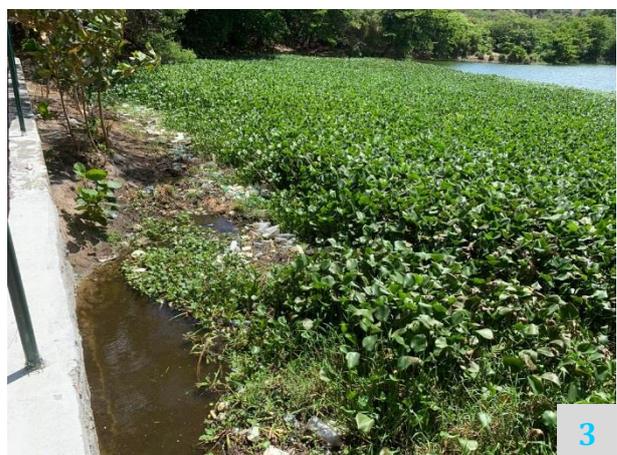
Painel 11 – Registros fotográficos do corpo hídrico com mapeamento de identificação dos pontos. Fonte

Análise: O espelho d'água encontra-se em processo de eutrofização, com presença de uma planta aquática chamada aguapé e coloração esverdeada como pode ser verificado nas Figuras 1 a 3 do Painel 11. Constatou-se ainda a presença de resíduos sólidos e vegetação em alguns pontos como pode ser notado nas Figuras 4 a 6 do Painel 12. Dessa forma, solicita-se a realização de limpeza.
