**RELATÓRIO TRIMESTRAL DE ACOMPANHAMENTO DE  
MANUTENÇÃO DO ENTORNO DA LAGOA DO PAPICU**

**OPERAÇÃO URBANA CONSORCIADA: LAGOA DO PAPICU**

**RELATÓRIO NÚMERO: 10**

**DATA VISITA: 04/03/2022**

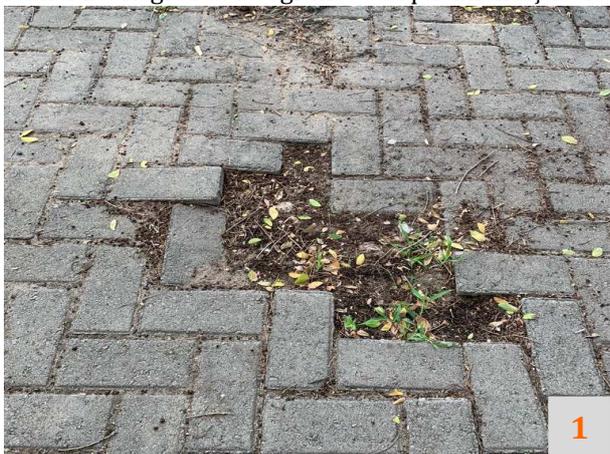
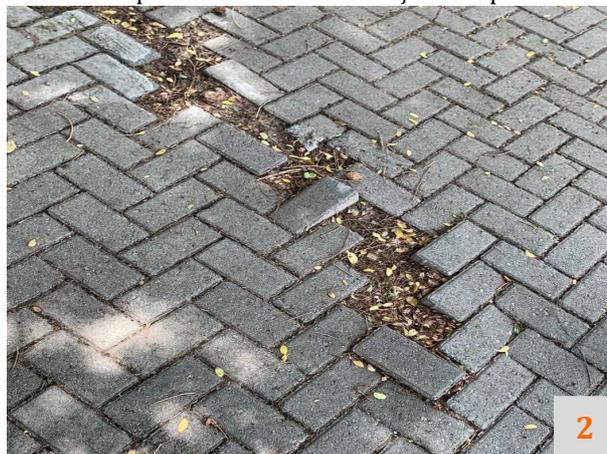
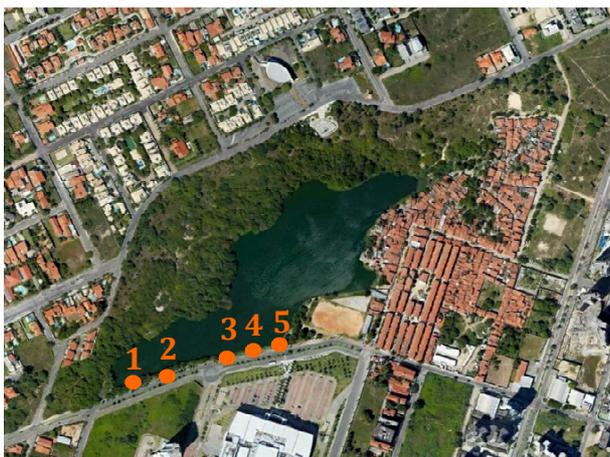
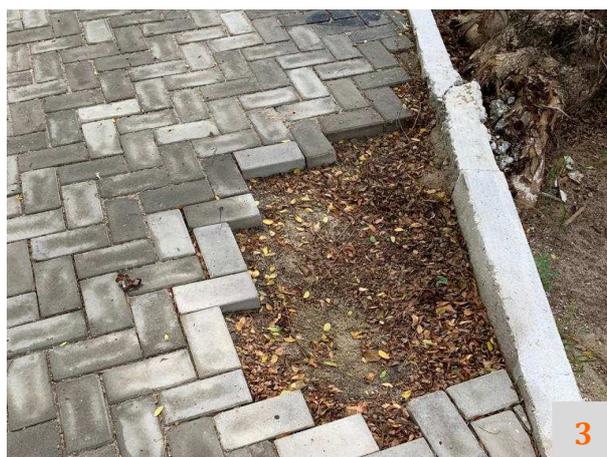
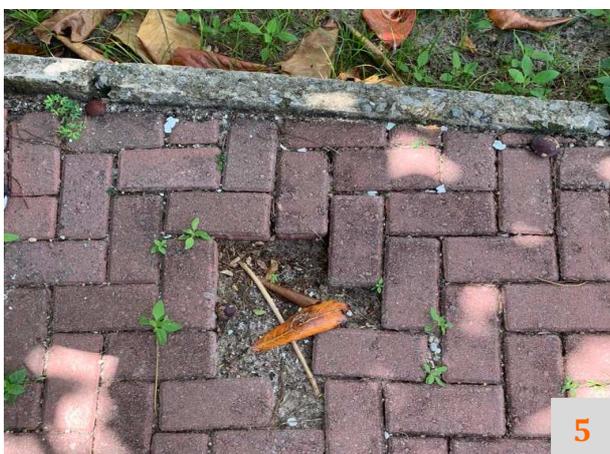
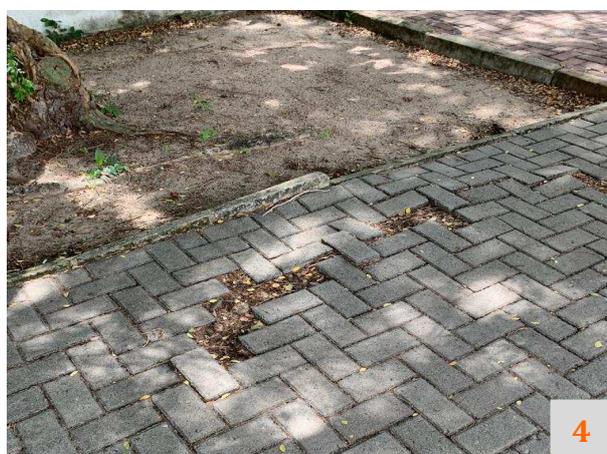
Painel 1 – Registros fotográficos da pavimentação dos passeios com mapeamento de identificação dos pontos.

Análise: A pavimentação do passeio, que é composta pelo piso intertravado (bloquete), como observou-se na vistoria anterior, permanece inexistente em alguns pontos no entorno da Lagoa, como também continua apresentando irregularidades, como pode ser visto nas Figuras 1 a 5 do Painel 1.

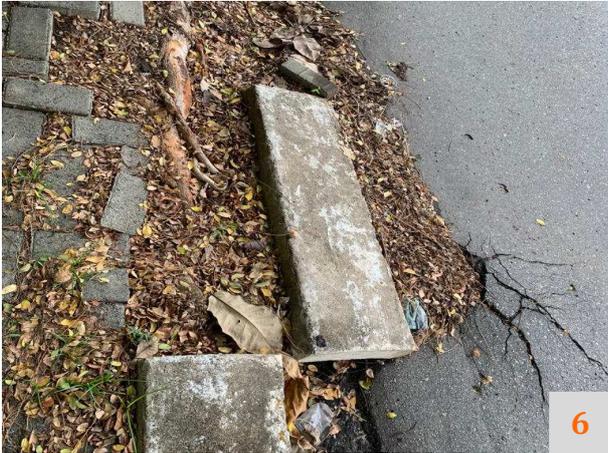
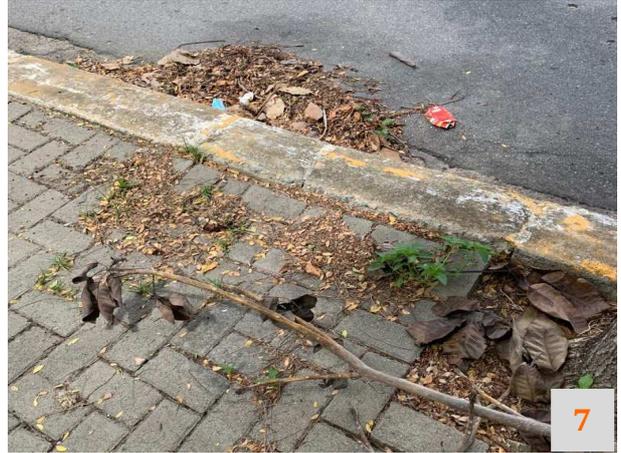
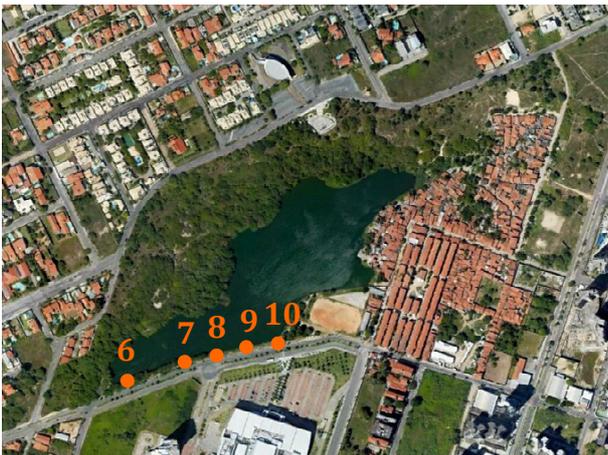
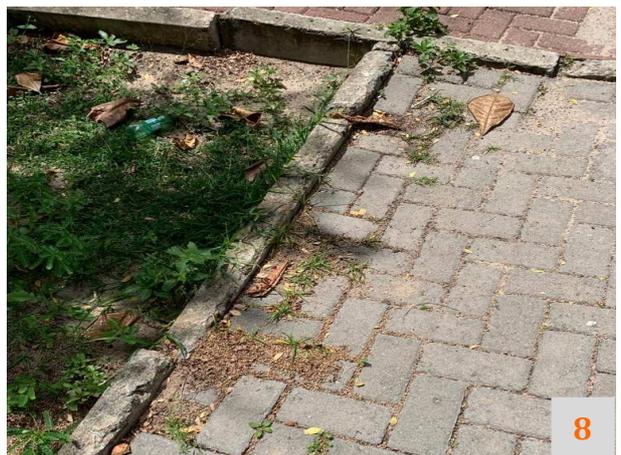
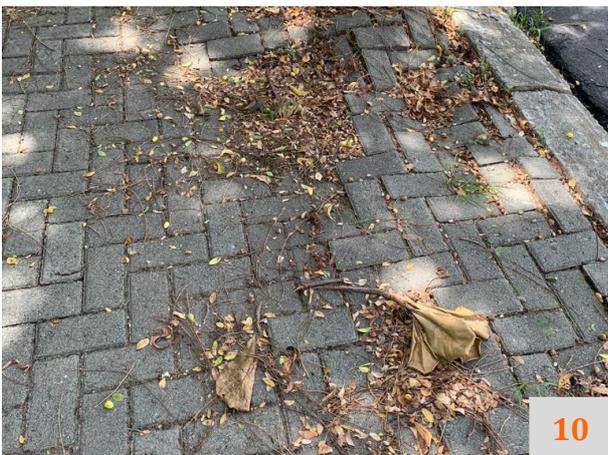
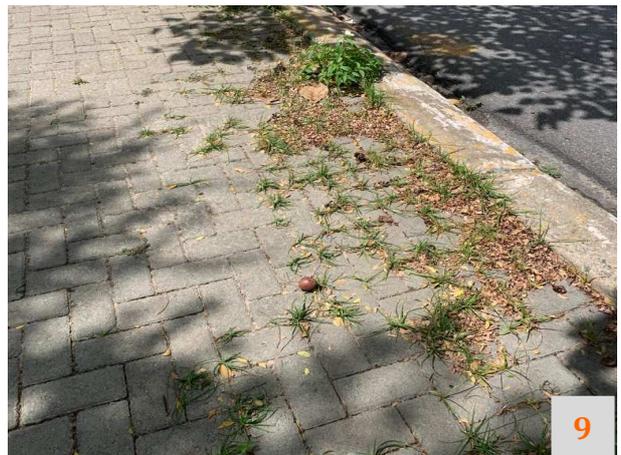
Painel 2 – Registros fotográficos da pavimentação dos passeios com mapeamento de identificação dos pontos

O acúmulo de resíduos de folhas e os bloquetes permanecem causando opressão no entorno das árvores, pois o piso intertravado encontra-se desnivelado, facilitando dessa forma esse acúmulo. (Figuras 6 a 10

Diante disso, continua-se recomendando a colocação de peças de cimento no entorno das árvores, formando uma caixa que separa os bloquetes e o caule, conforme pode ser visto na Figura 1.

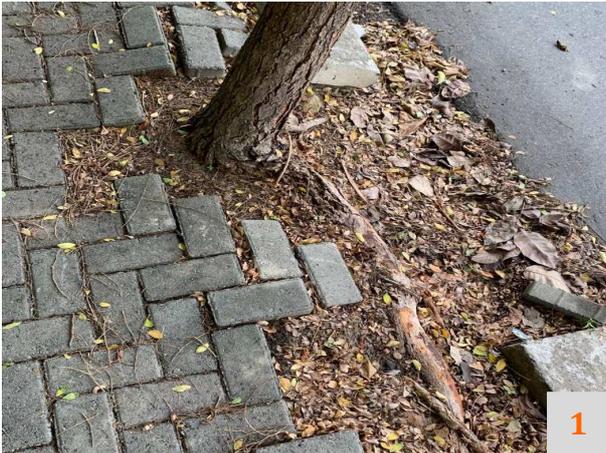
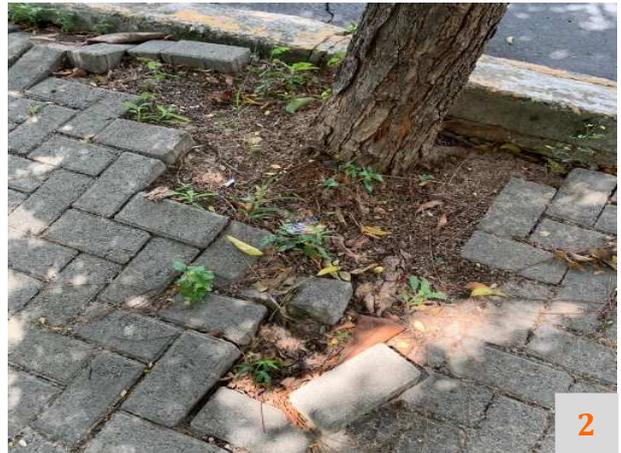
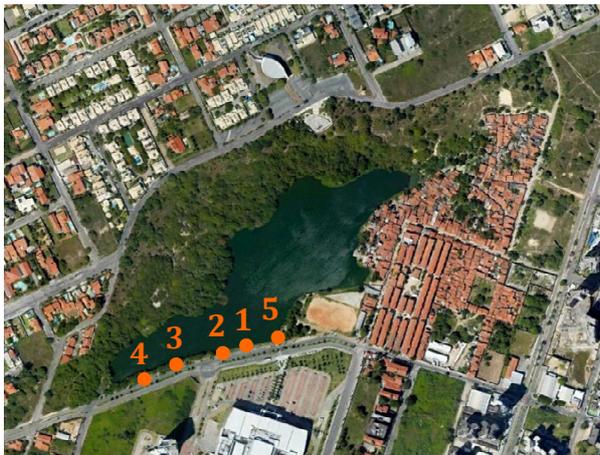
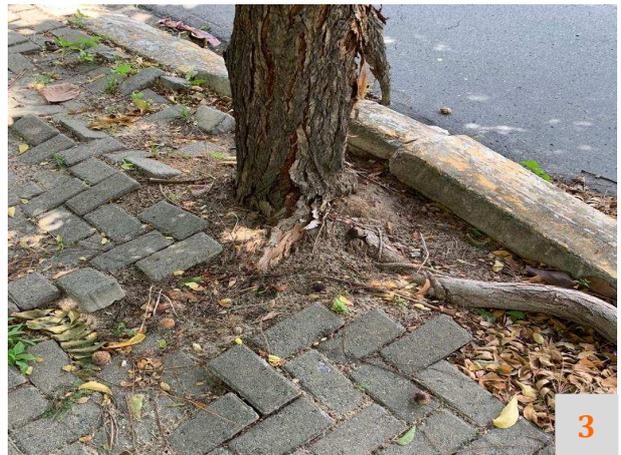
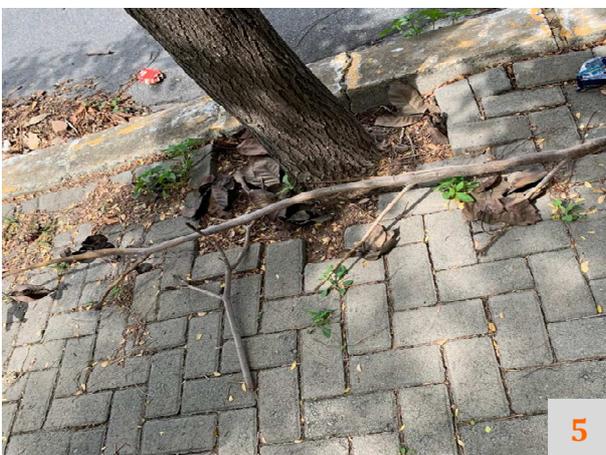
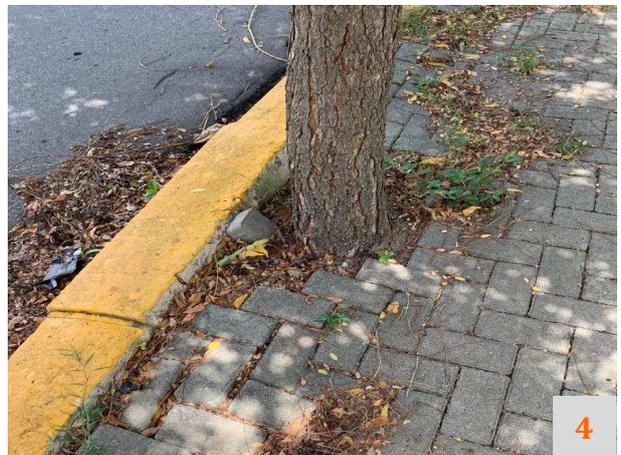
Painel 3 – Registros fotográficos da pavimentação dos passeios com mapeamento de identificação dos pontos.

do Painel 2) e (Figuras 1 a 5 do Painel 3).

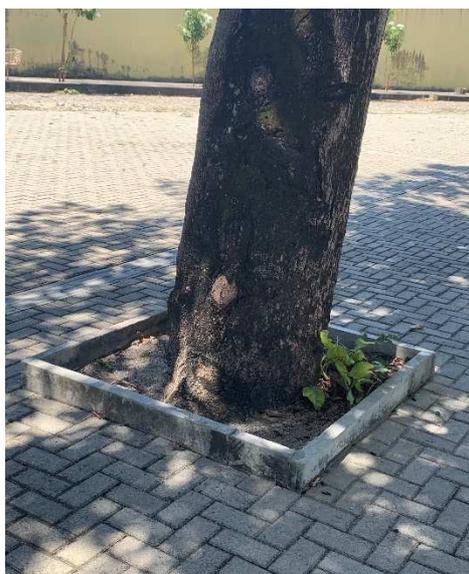
Figura 1 – Canteiro no entorno da árvore.  
Fonte: Registrado pelas autoras (2021)

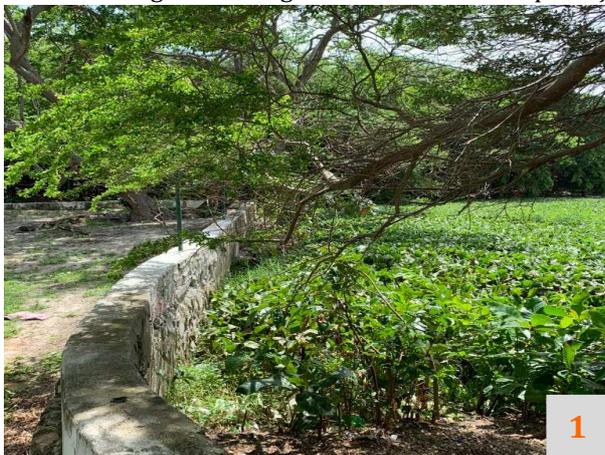
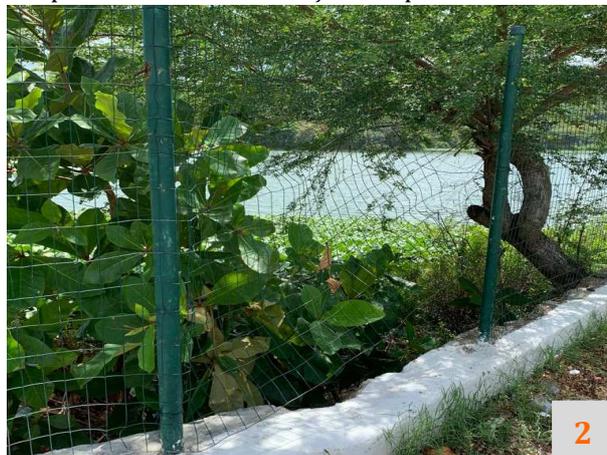
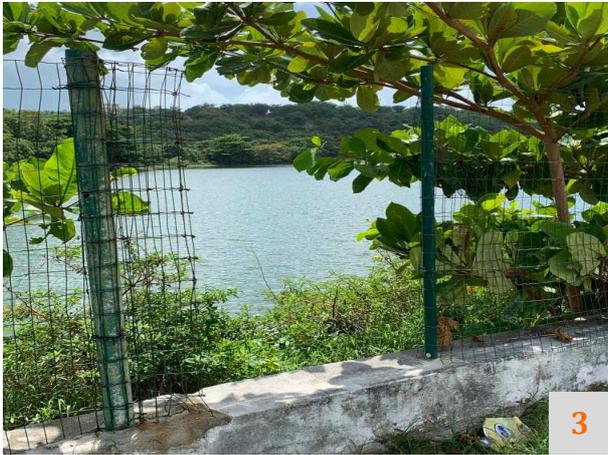
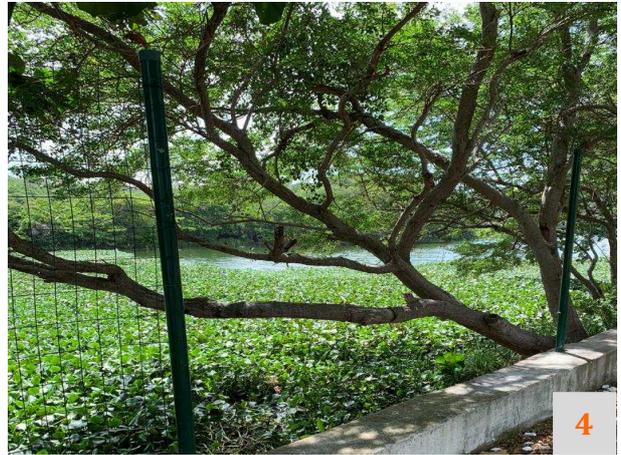
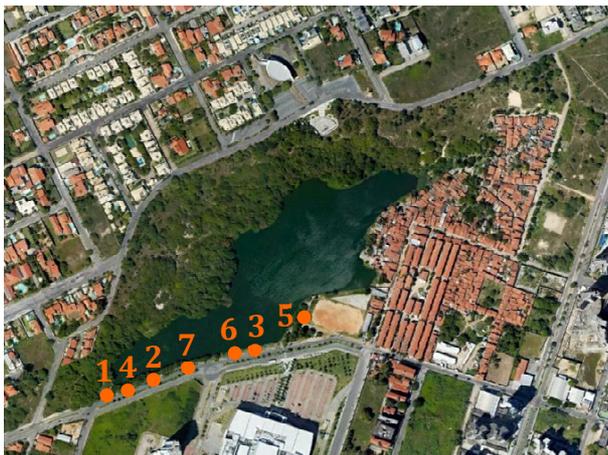
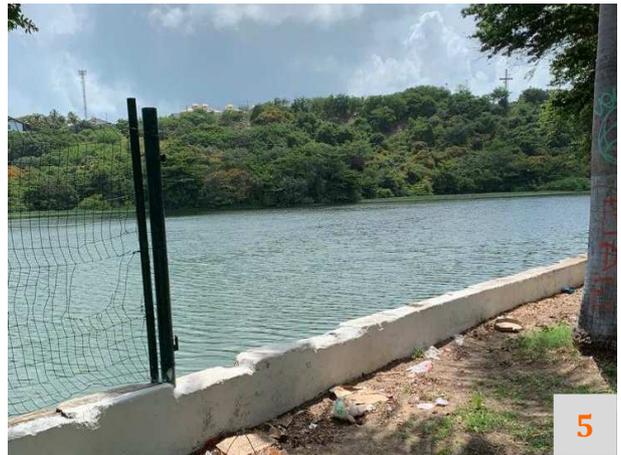
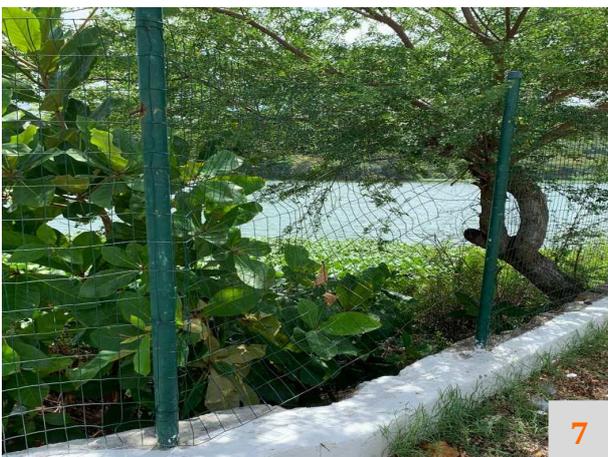
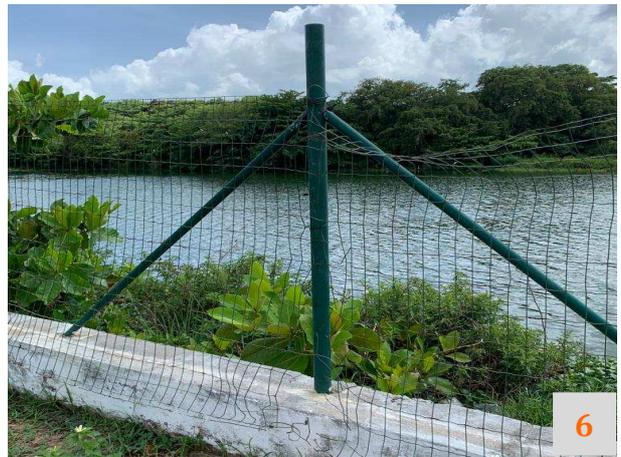
Painel 4 – Registros fotográficos das cercas de proteção com mapeamento de identificação dos pontos.

Análise: Como constatado na vistoria anterior, a cerca de proteção permanece inexistente em diversos pontos, como também se encontra danificada no entorno da Lagoa do Papicu, necessitando de manutenção, como pode ser observado nas Figuras 1 a 7 do Pannel 4.

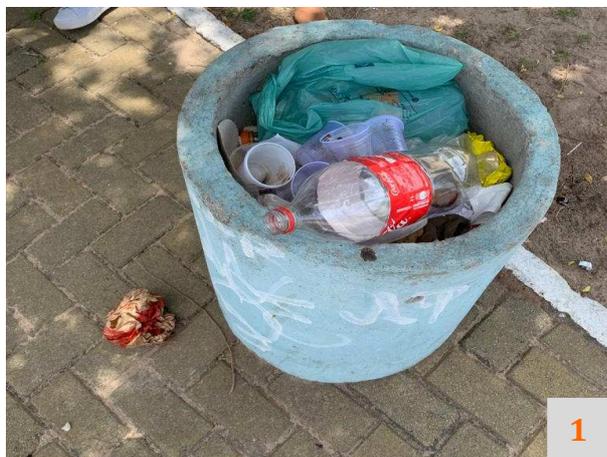
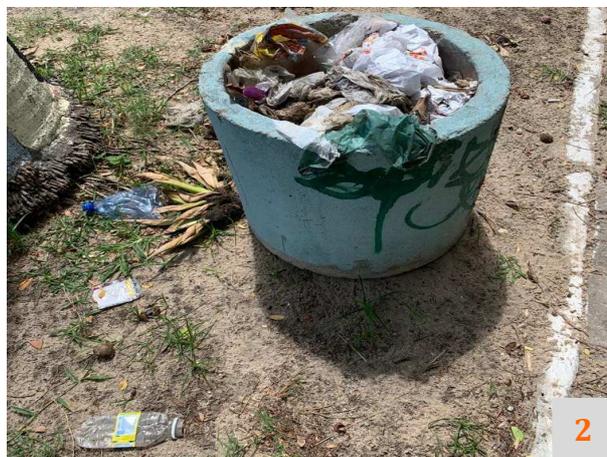
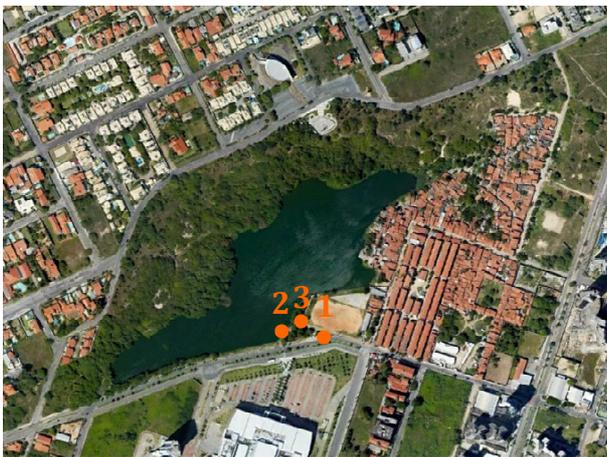
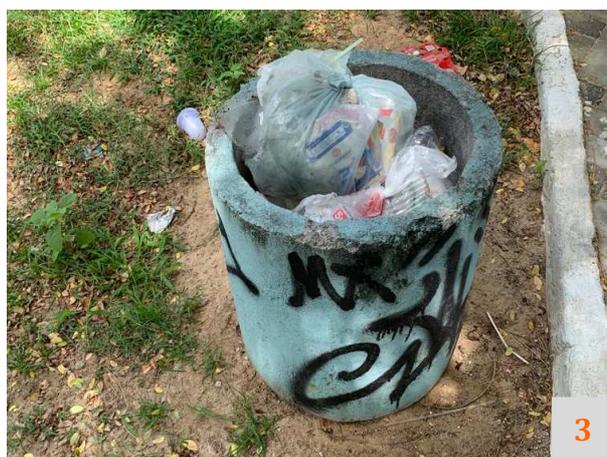
Painel 5 – Registros fotográficos das lixeiras com mapeamento de identificação dos pontos

Análise: As lixeiras de concreto, encontram-se em sua maioria pichadas, necessitante de pintura. Como foi observado anteriormente, também continuam apresentando acúmulo de resíduos, resultado da pequena quantidade de lixeiras que se encontra no entorno da Lagoa, portanto recomenda-se a inserção de mais lixeiras em toda extensão da Lagoa e também próximas aos bancos de concreto. Como pode ser visto nas Figuras 1 a 3 do Painel 5.

Análise: Conforme apresentado nas Figuras 1 a 3 do Painel 5, como já dito anteriormente, faz-se necessário realizar a coleta de lixo de forma contínua.

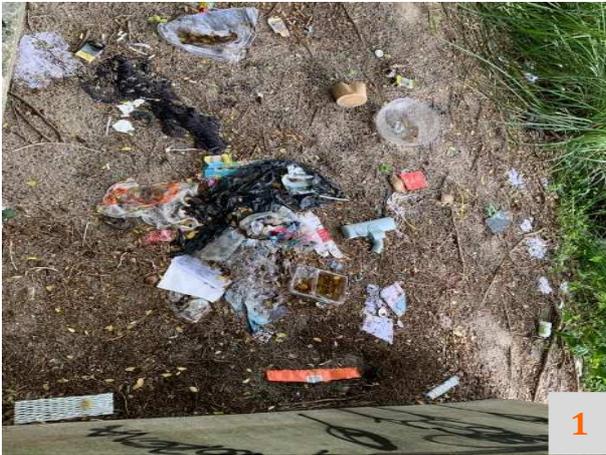
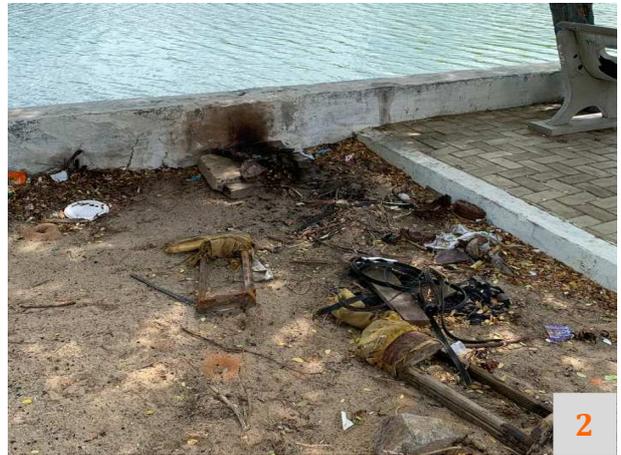
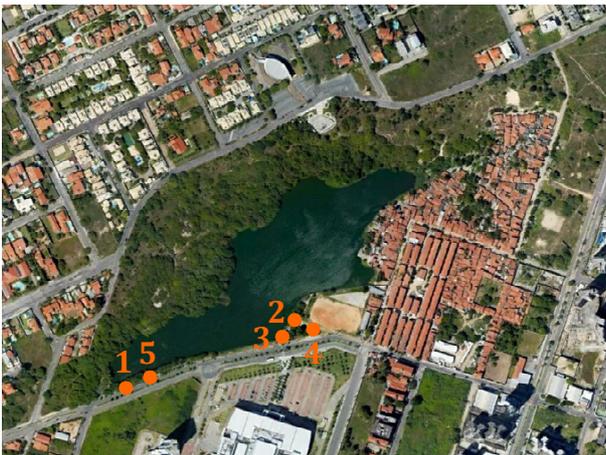
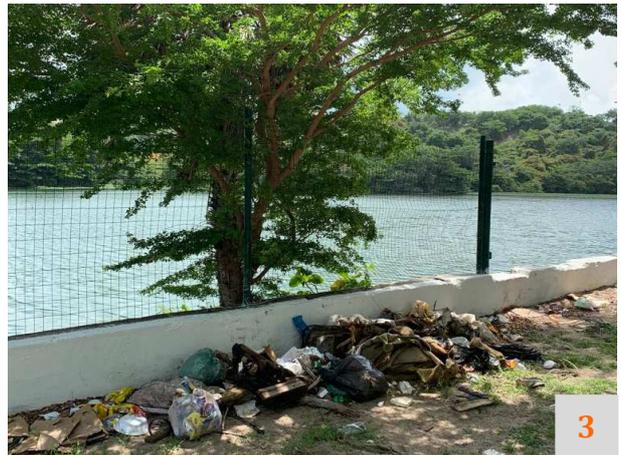
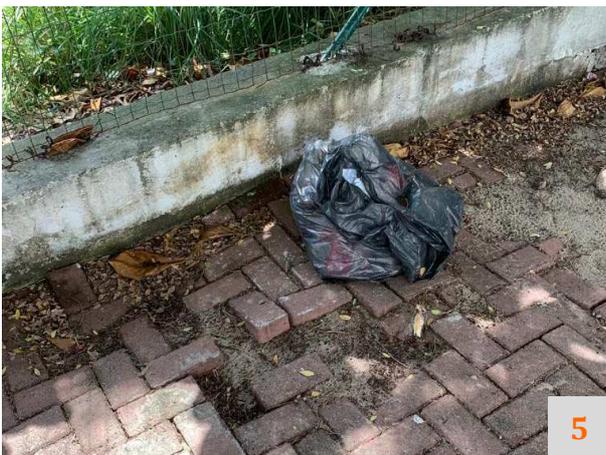
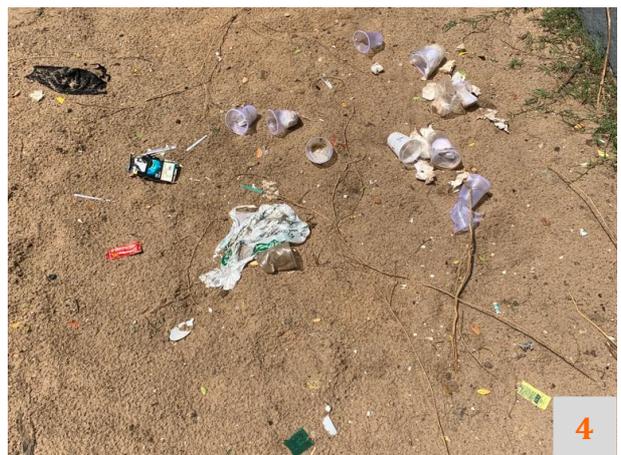
Painel 6 – Registros fotográficos referente a limpeza com mapeamento de identificação dos pontos.

Análise: Como foi verificado na vistoria anterior, encontra-se em todo o entorno da Lagoa, pedaços de vidros no chão, sacos plásticos, embalagens de alimentos, folhagens e galhos, resultando dessa forma o acúmulo de resíduos sólidos em todo o passeio e em diversos pontos. (Figuras 1 a 5 do Painel 6). Diante disso, sugere-se a limpeza do local com regularidade.

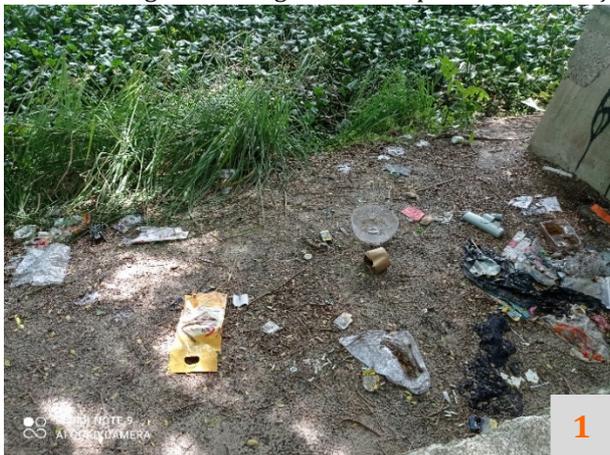
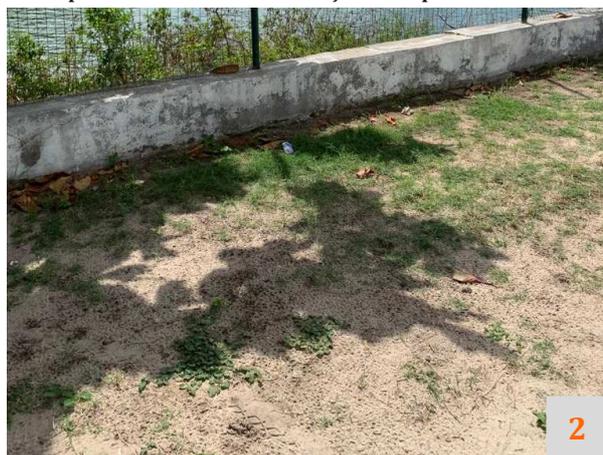
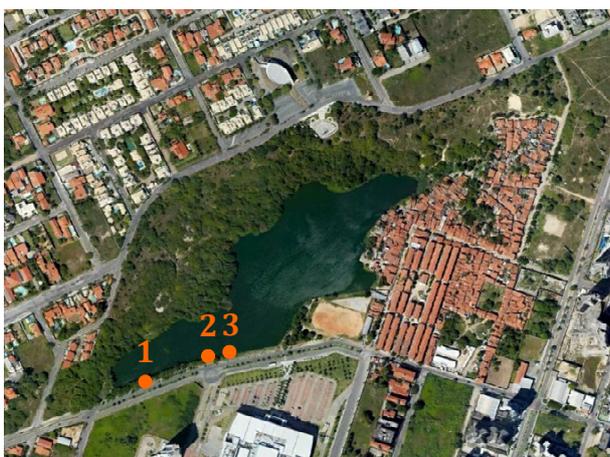
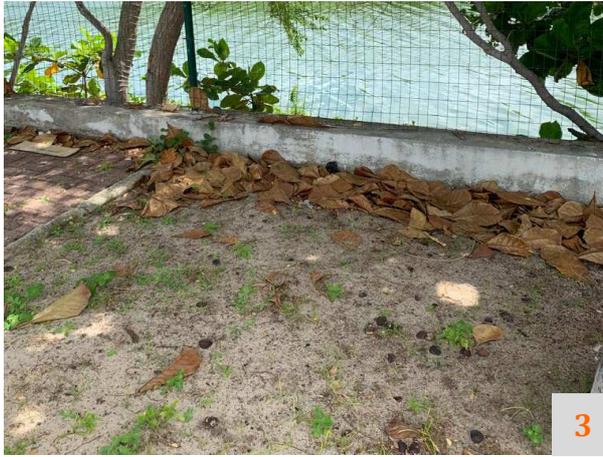
Painel 7– Registros fotográficos das plantas de forração o com mapeamento de identificação dos pontos.

Análise: Observou-se um agravamento em comparação a vistoria anterior, a forração tipo capim de burro ainda se encontra seca e danificada, necessitando de tratos culturais como replantio, adubação, poda e irrigação adequada. Verificou-se também uma grande quantidade de resíduos sólidos, como embalagens de alimentos, sacolas plásticas, madeiras, folhagens, galhos e resíduos farmacêuticos, que caso entrem em contato com o corpo hídrico, trará malefícios, como pode ser observado nas Figuras 1 a 3 do Painel 7. Verificou-se que essa ação foi solicitada no Relatório nº 09, porém ainda não foi atendida.

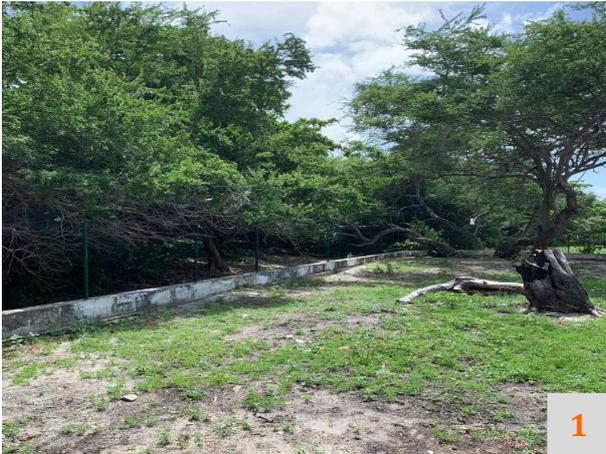
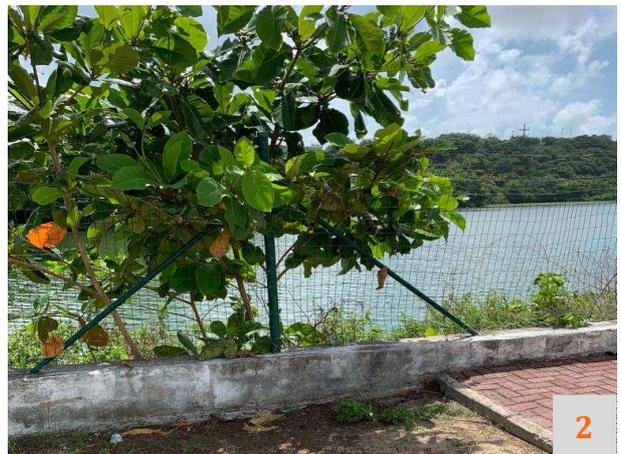
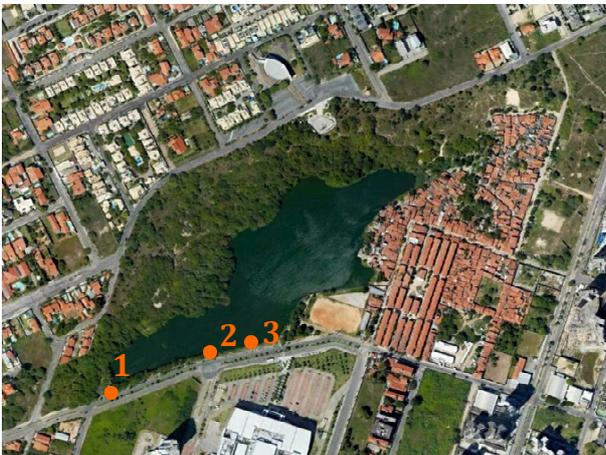
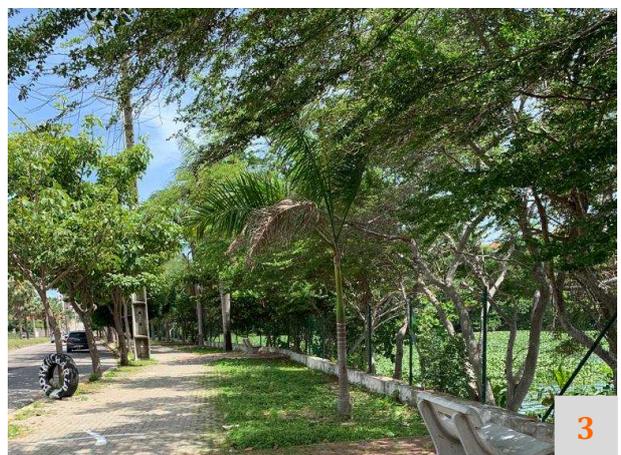
Painel 8 – Registros fotográficos das árvores com mapeamento de identificação dos pontos.

Análise: Observou-se a necessidade ainda de poda das árvores tipo castanholeira, ipê e mata-fome (Figuras 1 a 3 do Painel 8). Além disso, é de grande importância a arborização na cidade, por isso, propõem-se o plantio de mais árvores no entorno da lagoa.

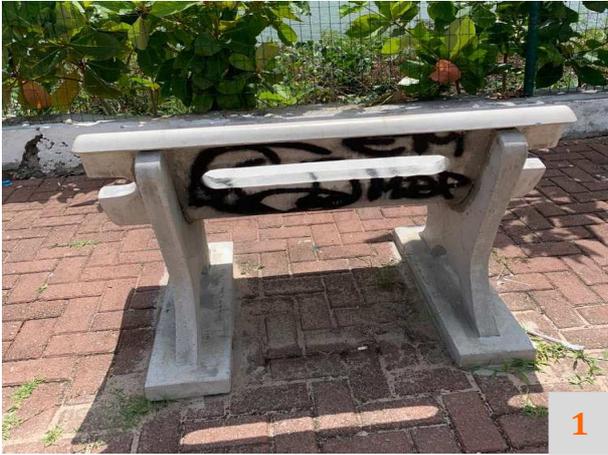
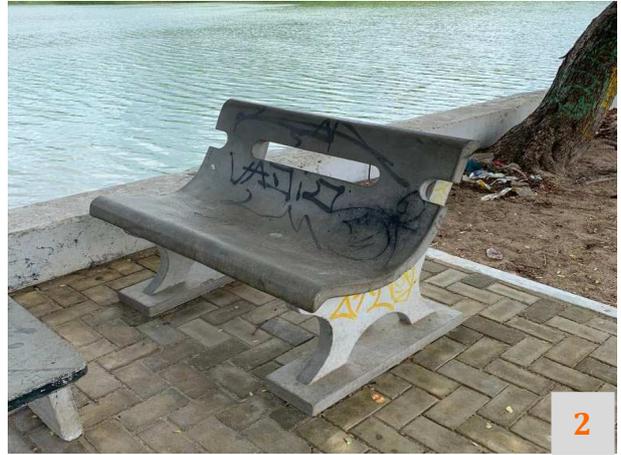
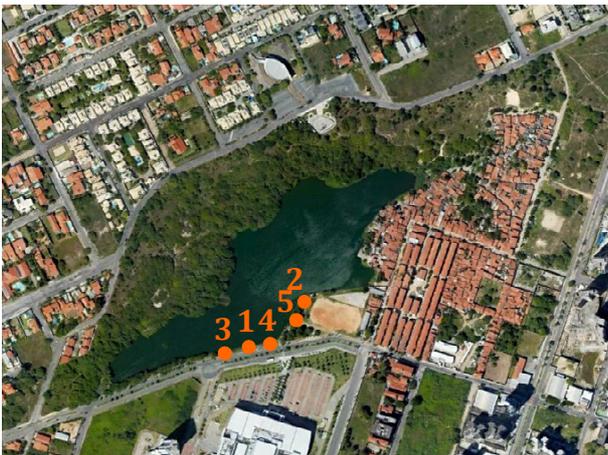
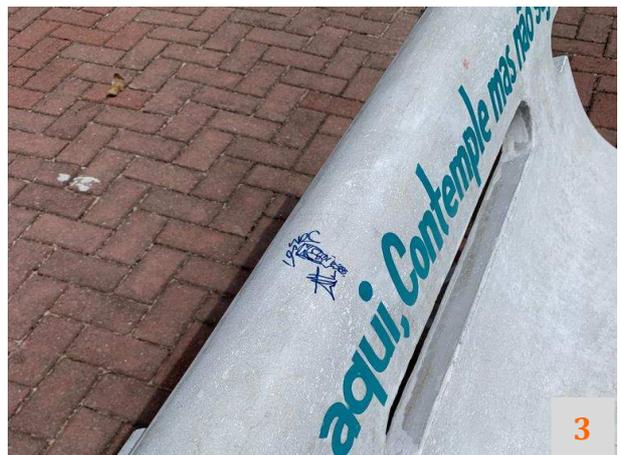
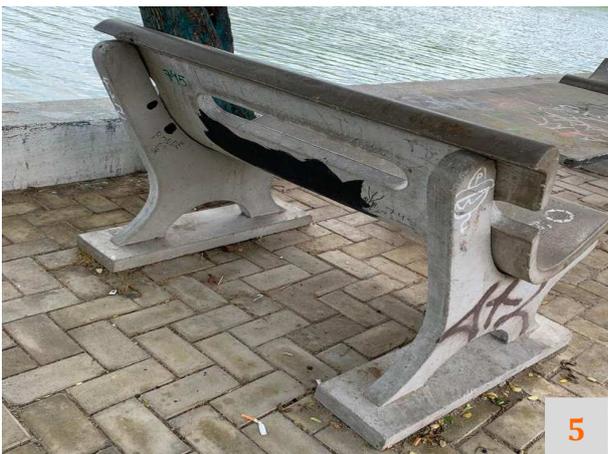
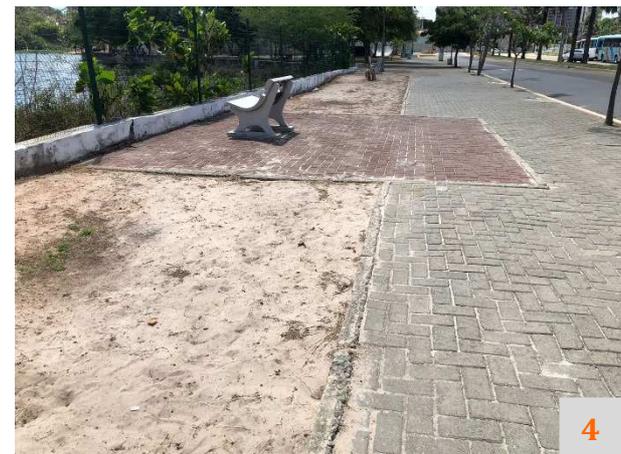
Painel 9 – Registros fotográficos dos bancos com mapeamento de identificação dos pontos.

Análise: Observou-se que os bancos de concreto encontram-se danificados, apresentando em sua grande maioria pichações. Contatou-se também que é ofertada uma pequena quantidade dos mesmos, portanto sugere-se a introdução de mais bancos no entorno da lagoa. (Figuras 1 a 5 do Painel 9)

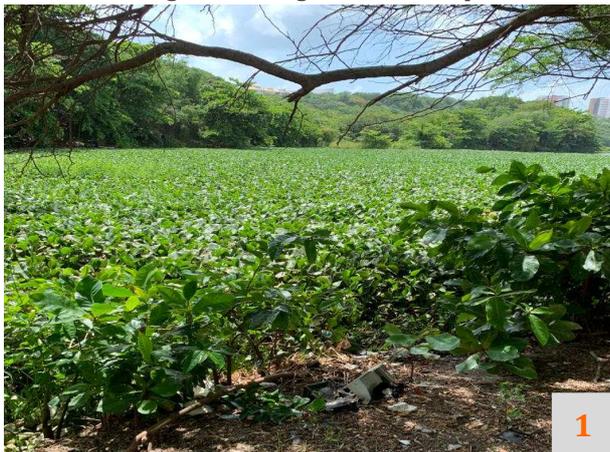
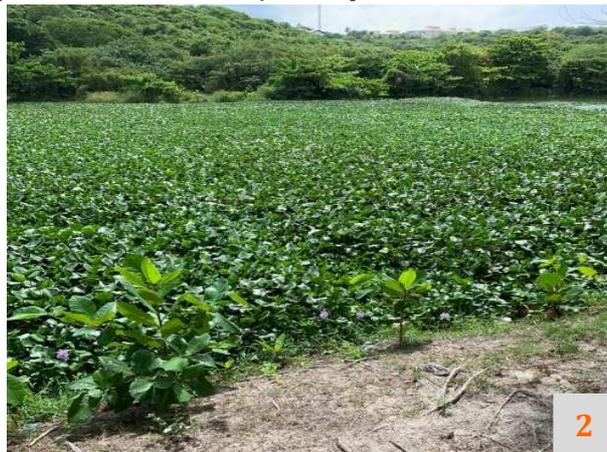
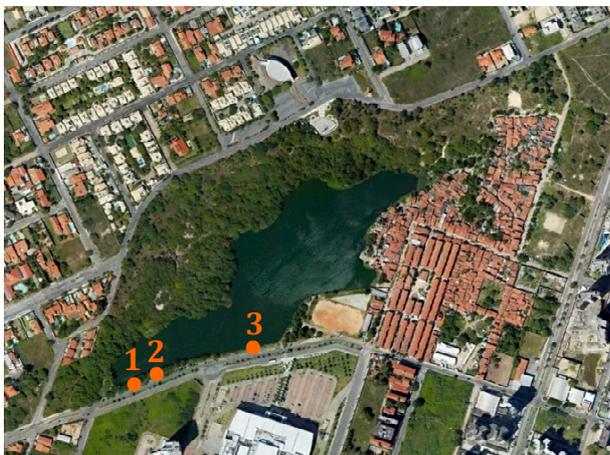
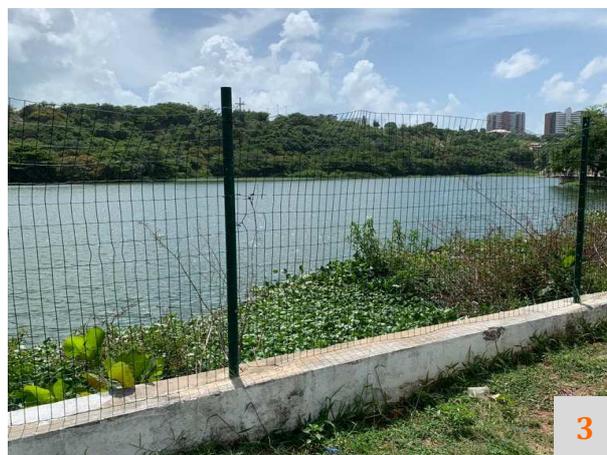
Painel 10 – Registros fotográficos do corpo hídrico com mapeamento de identificação dos pontos.

Análise: Verificou-se um agravo no espelho d'água, com o aumento na quantidade da planta aquática aguapé, e em processo de eutrofização. Constatou-se também, que a coloração esverdeada permanece, com a presença de resíduos sólidos e vegetação em diversos pontos no entorno da Lagoa. Como pode ser verificado nas Figuras 1 a 3 do Painel 10.
