RELATÓRIO TRIMESTRAL DE ACOMPANHAMENTO MANUTENÇÃO PARQUE FOZ RIACHO MACEIÓ

OPERAÇÃO URBANA CONSORCIADA: OUC PARQUE FOZ RIACHO MACEIÓ

RELATÓRIO NÚMERO: 27

DATA VISITA: 11/12/2023

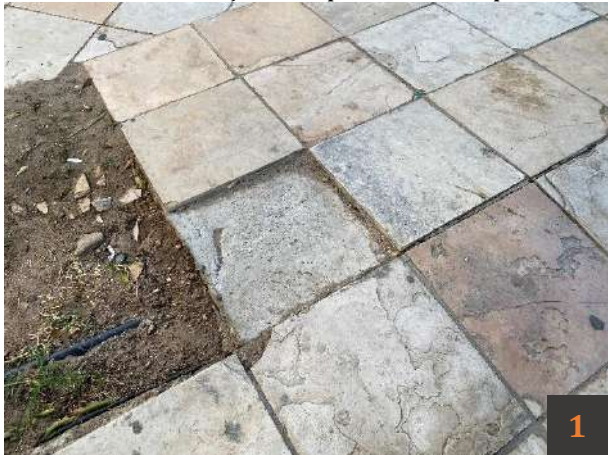
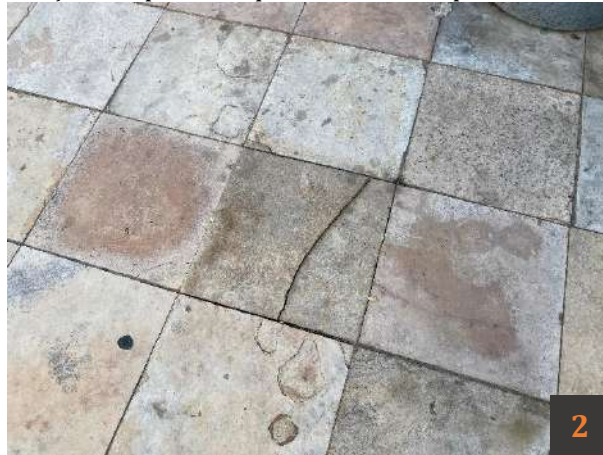
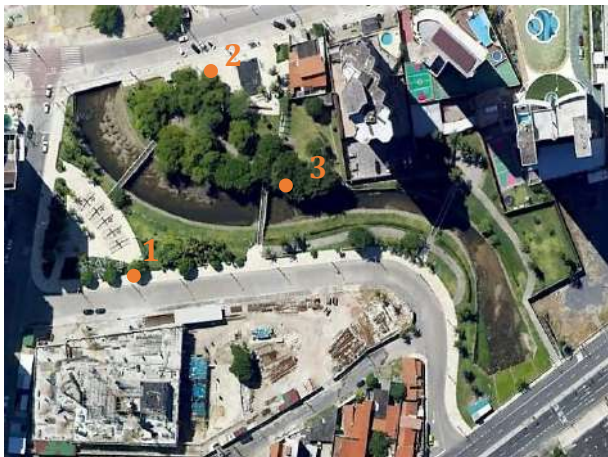
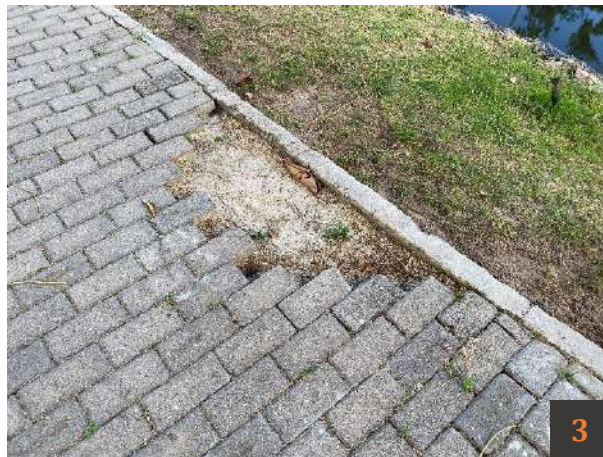
Painel 1 – Identificação e mapeamento dos pontos da pavimentação dos passeios que necessitam reparo.

Análise: Durante a visita ao Parque Urbano Foz Riacho Maceió, constatou-se que em várias áreas da pavimentação, composta por pedra cariri, o estado de conservação é regular, porém, em outros locais, houve a constatação de quebra dessas pedras, como pode ser observado nas figuras 1 e 2 do painel 1. Além da pavimentação de pedra cariri, o Parque Bisão também possui espaços pavimentados com piso intertravado, os quais, em alguns pontos, exibem um estado de conservação regular, mas demandam reparos, conforme evidenciado na figura 3 do painel 1.

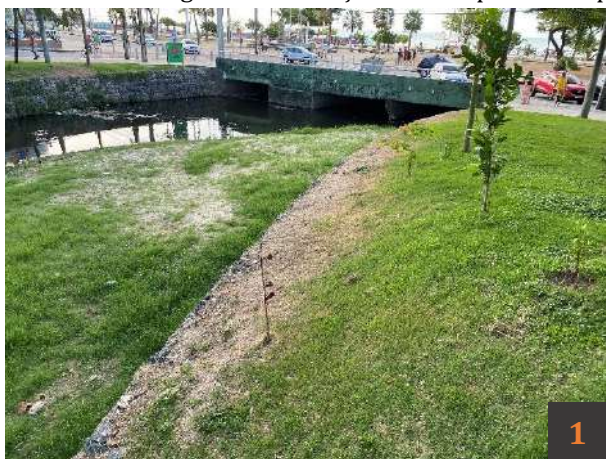
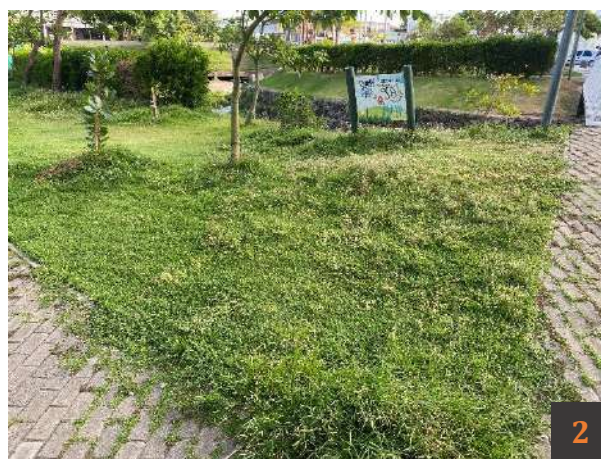
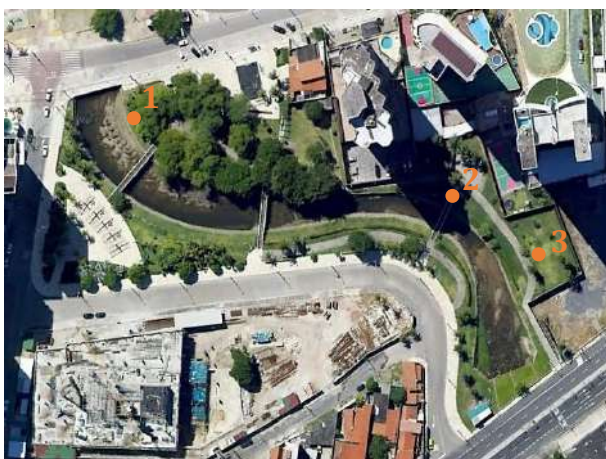
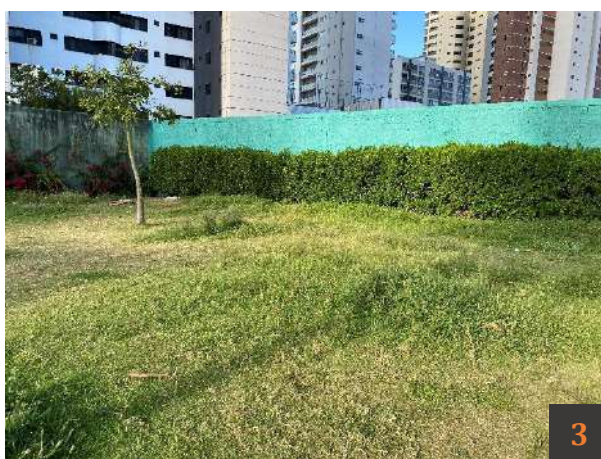
Painel 2 – Paisagismos e forração com mapeamento pontos a serem revitalizados.

Análise: Verificou-se que as forrações do tipo capim de burro em vários trechos do Parque Bisão apresentam uma aparência saudável, porém, observou-se em alguns pontos do parque falhas e crescimento demasiado, conforme mostram as figuras 1 a 3 do painel 2. Diante do exposto, recomenda-se que a manutenção preventiva, o corte e a irrigação sejam realizados periodicamente nos pontos de forração distribuídos pelo Parque Urbano Foz Riacho Maceió.

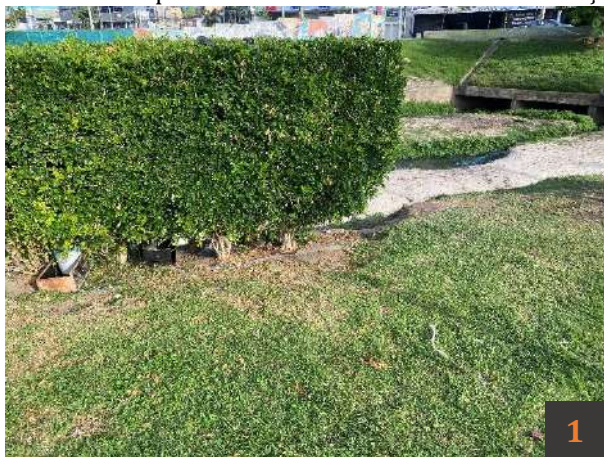
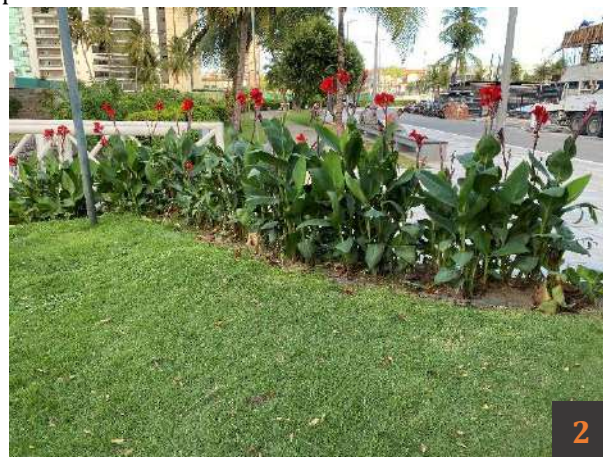
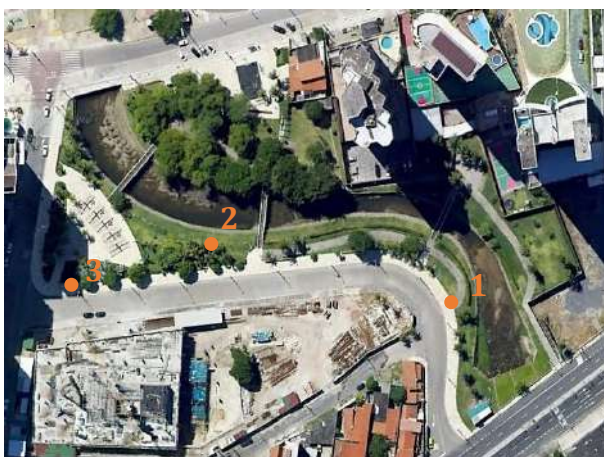
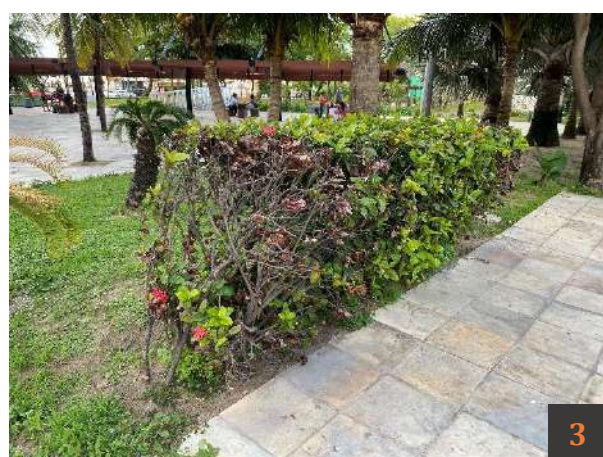
Painel 3 – Mapeamento dos arbustos com identificação dos pontos citados.

Análise: O Parque Urbano possui arbustos do tipo mini-lacre, alamanda, agave, pacavira, hibiscus, tumbérgia, abacaxi-roxo e moreia branca, que encontram-se em bom estado de conservação, conforme demonstrado nas figuras 1 e 2 do painel 3. Um ponto específico chamou atenção para melhores cuidados e manutenção dos arbustos, conforme demonstrado na figura 3 do painel 3. Desse modo, recomenda-se continuar com a manutenção correta e irrigação adequada em todos os trechos distribuídos pelo Parque.

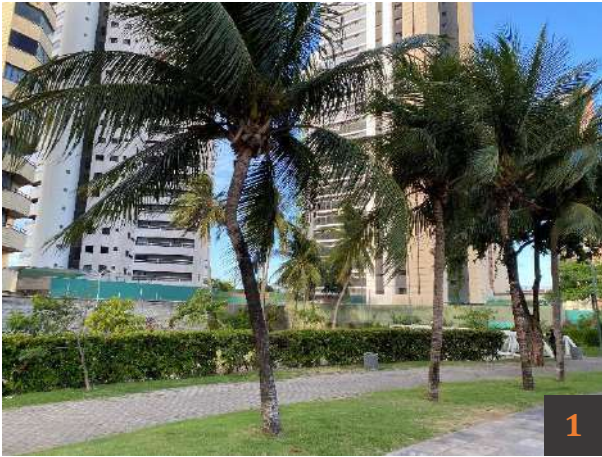
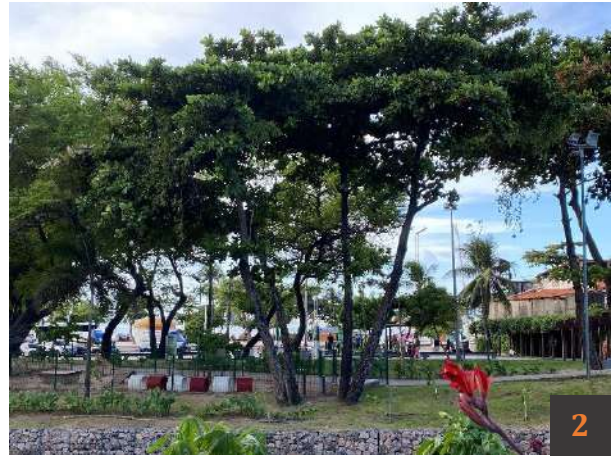
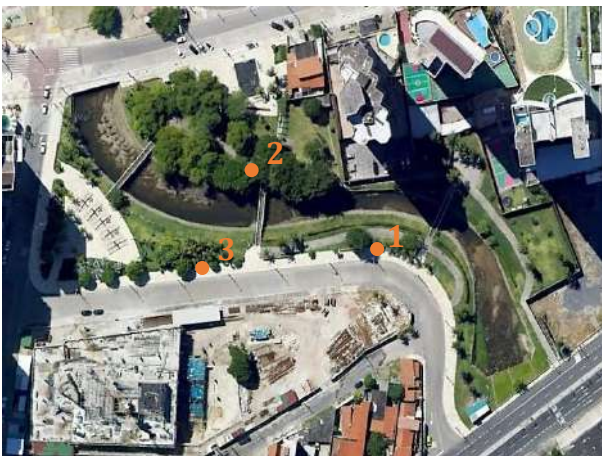
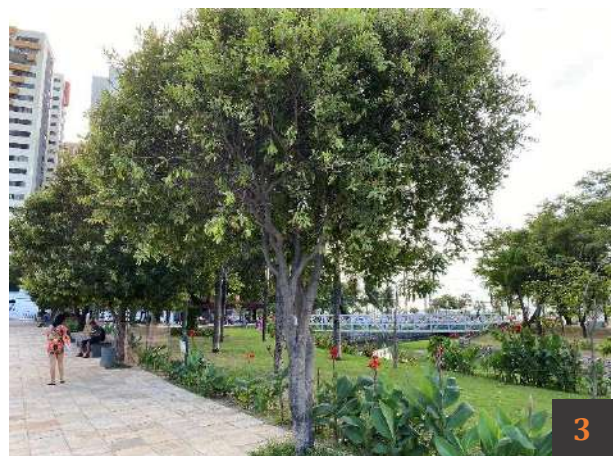
Painel 4 – Mapeamento das árvores com identificação dos pontos.

Análise: As espécies de árvores presentes no Parque são do tipo coqueiro, cuieira, castanholeira, palmeira do viajante, catolé, palmeira argentina, ipê e paineira. Durante a visita constatou-se que as podas das árvores estão sendo realizadas com frequência, como observado nas figuras 1 a 3 do painel 4.

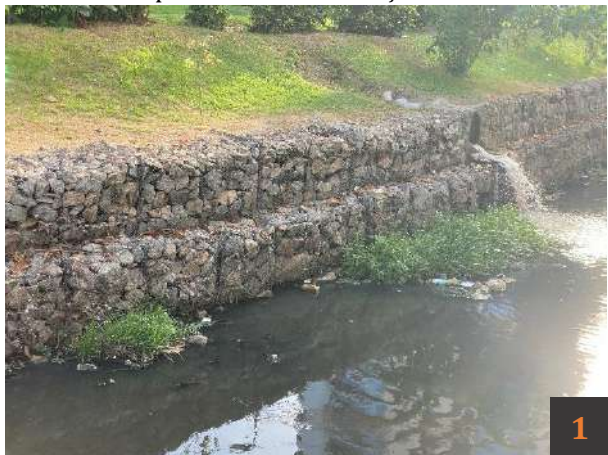
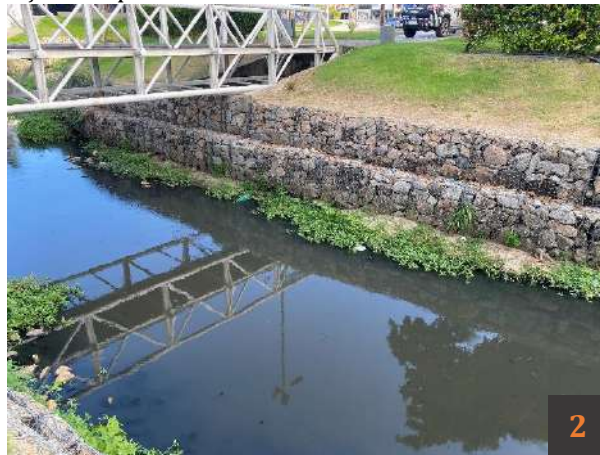
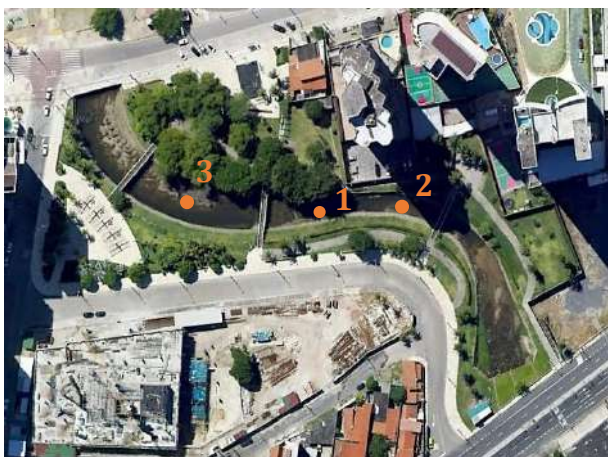
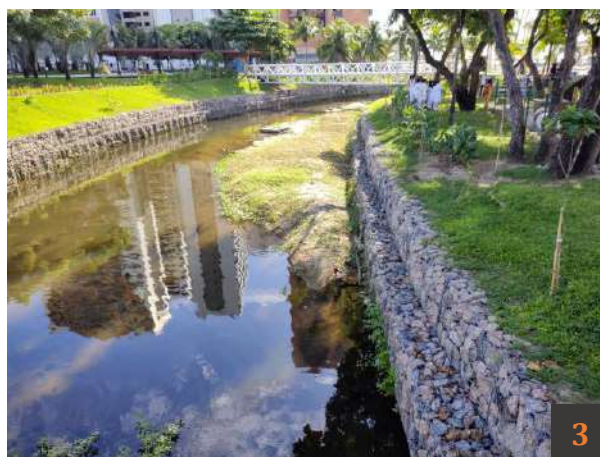
Painel 5 – Mapeamento da contenção do riacho com identificação dos pontos.

Análise: Ao longo das margens do Riacho Maceió, observa-se uma estrutura de contenção composta por pedras e tela aramada, a qual se encontra em bom estado de conservação. Contudo, nota-se a necessidade de remoção de resíduos em certas áreas ao longo das margens do Riacho (Figuras 1 a 3 do painel 5).

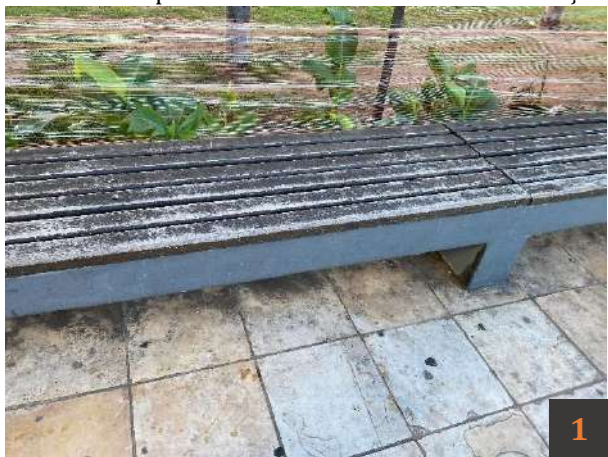
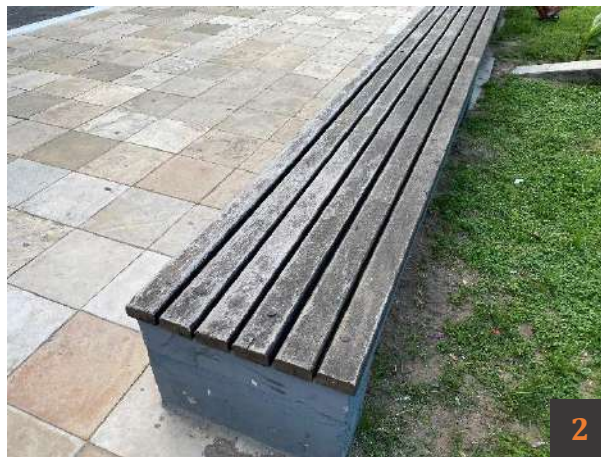
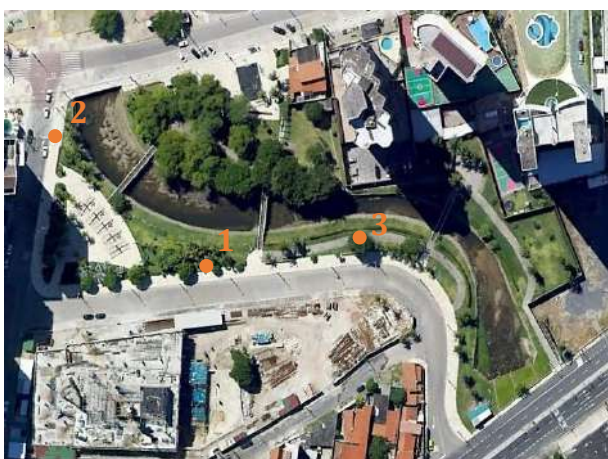
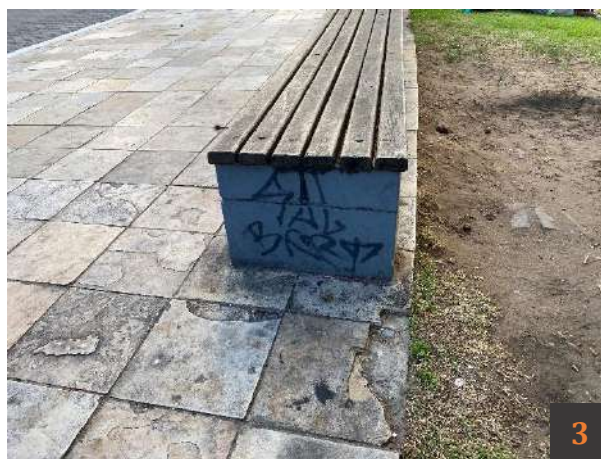
Painel 6 – Mapeamento dos bancos com identificação dos pontos

Análise: No Parque Urbano Bisão, os bancos possuem assentos de madeira maciça e estruturas de concreto, dispostos em toda a extensão do parque. Foi constatada a necessidade de aplicação de verniz nos assentos dos bancos para aumentar sua resistência aos danos causados pela chuva e pela exposição ao sol, conforme evidenciado nas figuras 1 e 2 do painel 6. Adicionalmente, notou-se que as bases dos bancos estão com a pintura desgastada e apresentam pichações, como indicado na figura 3 do painel 6. Dessa forma, é solicitada uma nova pintura e a aplicação de verniz nos assentos.

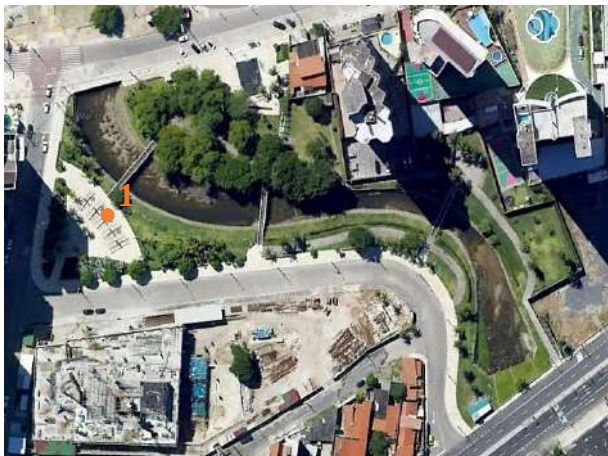
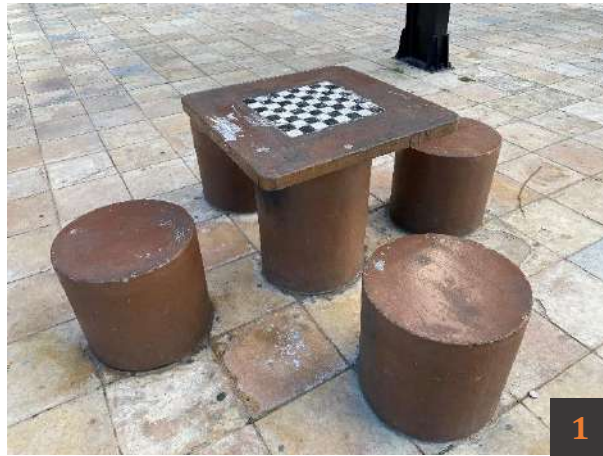
Painel 7 – Mesas para jogos com mapeamento de identificação dos pontos.

Análise: Ao avaliar as mesas de concreto destinadas aos jogos de tabuleiro, verificou-se que a pintura está danificada e com várias pichações, conforme observado na figura 1 do painel 7. Todas as mesas apresentavam essas condições, porém não foi possível registrar devido à ocupação por frequentadores do parque. Portanto, recomenda-se que nas mesas de jogos seja realizado o retoque da pintura.

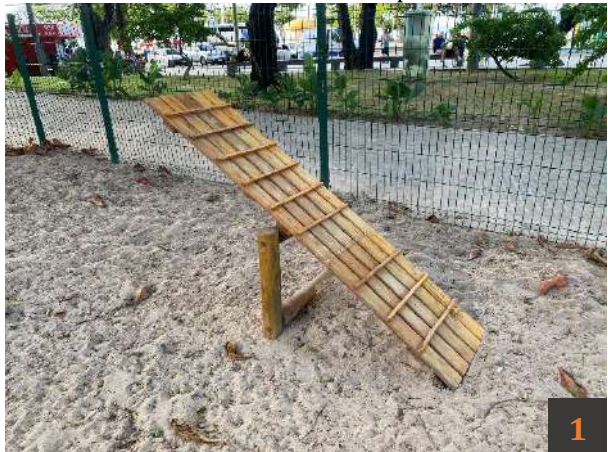
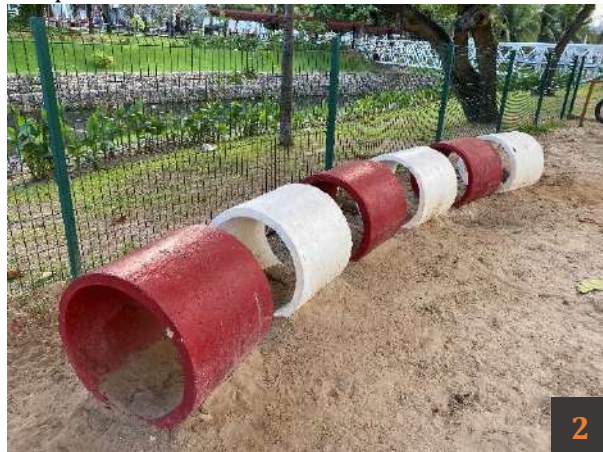
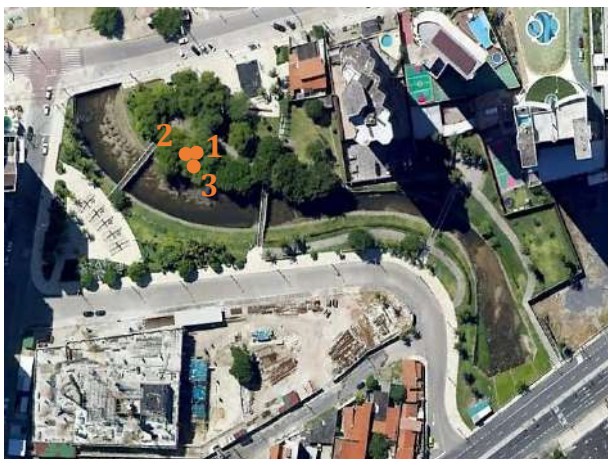
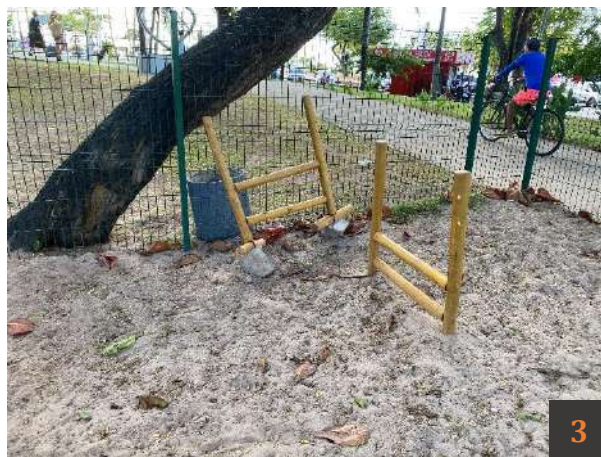
Painel 8 – Cachorródromo com mapeamento e identificação dos pontos.

Análise: Os elementos do cachorródromo estão em condições satisfatórias devido à manutenção realizada na área, conforme evidenciado nas figuras 1 e 2 do painel 8. No entanto, um dos equipamentos específicos encontra-se danificado. Recomenda-se uma manutenção periódica, a aplicação de verniz nas peças de madeira, a pintura do túnel de concreto e os devidos reparos nos equipamentos danificados, visando prolongar a durabilidade e a conservação dos equipamentos.

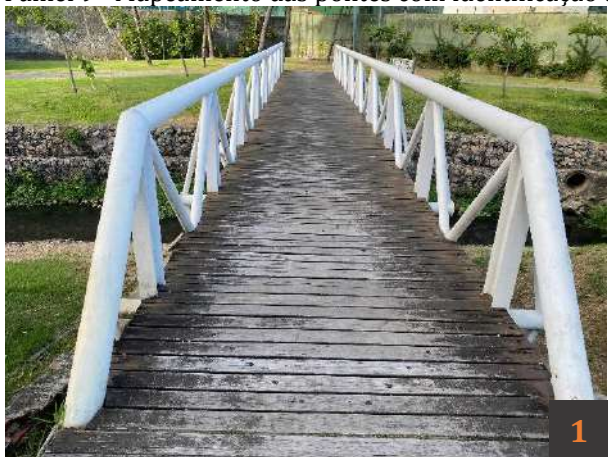
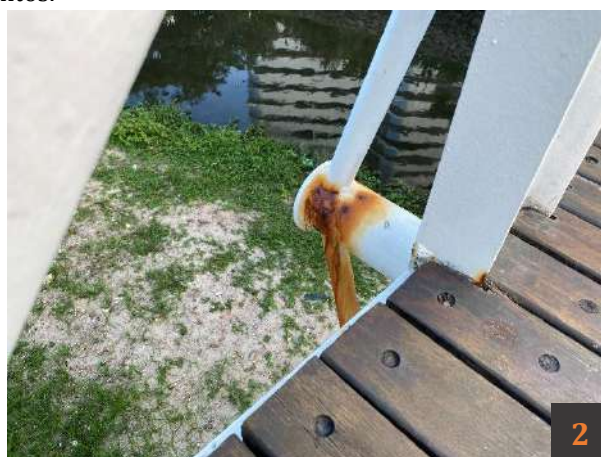
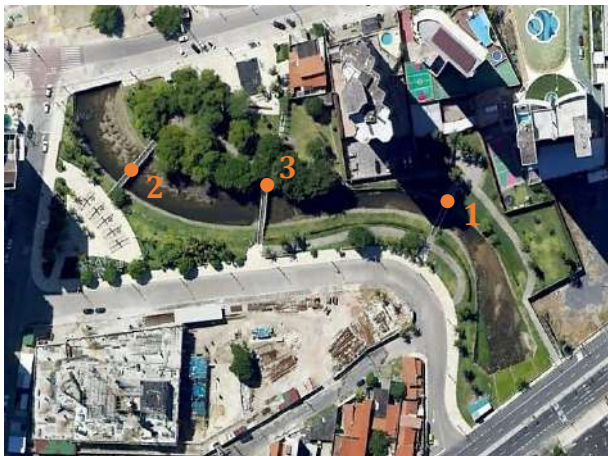
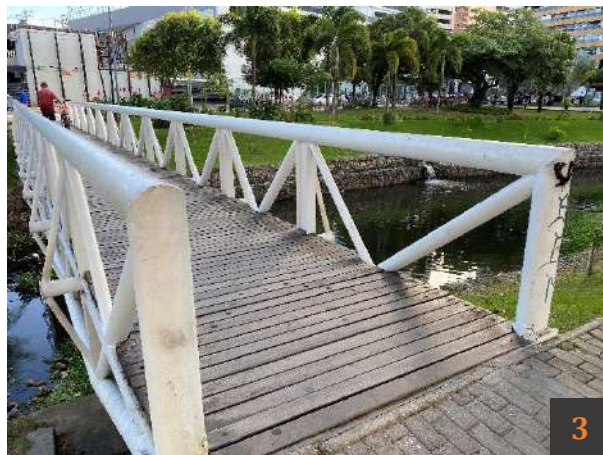
Painel 9 – Mapeamento das pontes com identificação dos pontos.

Análise: O Parque Urbano Arquiteto Otacílio Teixeira Neto possui três pontes com pranchas de madeira maciça envernizadas, conforme ilustrado na figura 1 do painel 9. Identificou-se a necessidade de aplicar verniz no piso de madeira que constitui a estrutura da passarela, visando aumentar a durabilidade contra os desgastes causados pelo uso, sol e chuva. Além disso, notou-se que os guarda-corpos requerem atenção em áreas críticas, demandando uma nova pintura, conforme evidenciado nas figuras 2 e 3.

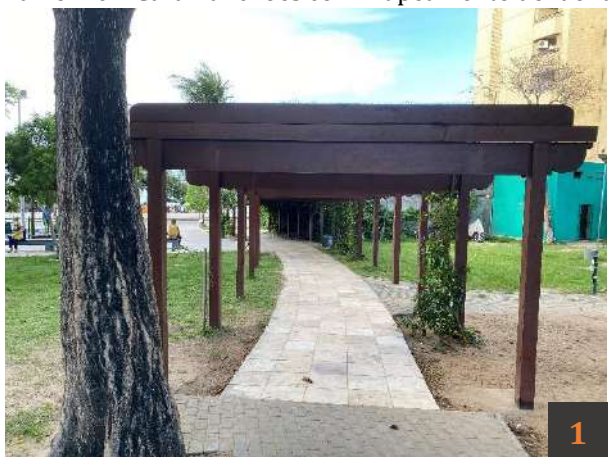
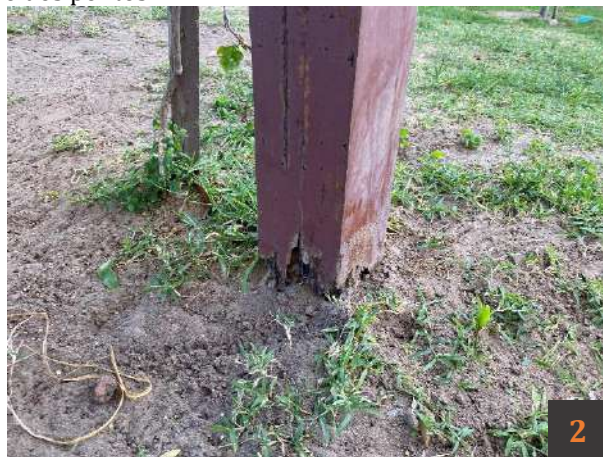
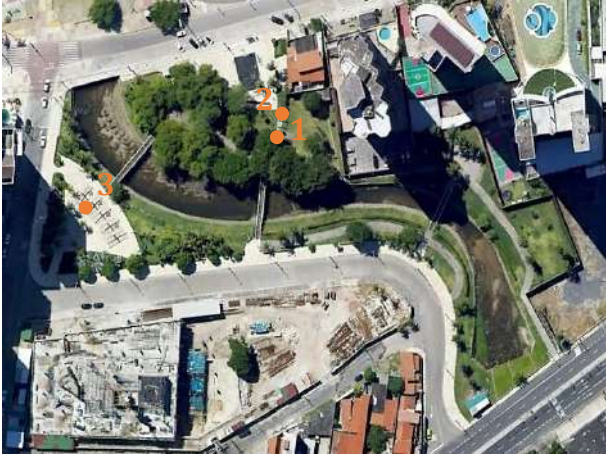
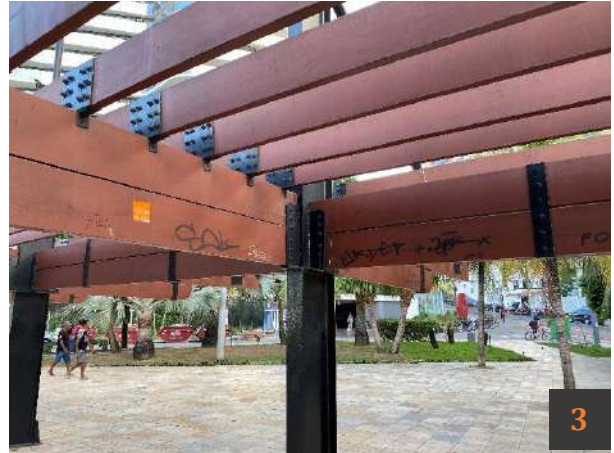
Painel 10 – Caramanchões com mapeamento de identificação dos pontos.

Análise: O Parque possui um corredor coberto por caramanchões, compostos por estruturas de madeira sólida cobertas com plantas trepadeiras, além de outro corredor com estrutura metálica e pérgolas de madeira. Ao analisar as figuras 1 a 3 do painel 10, verificou-se que algumas partes desses caramanchões apresentam fissuras, necessitando, portanto, de reparos e pinturas para remover as pichações.

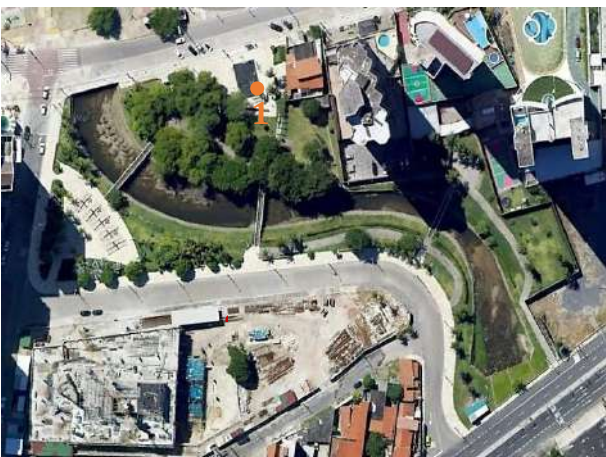
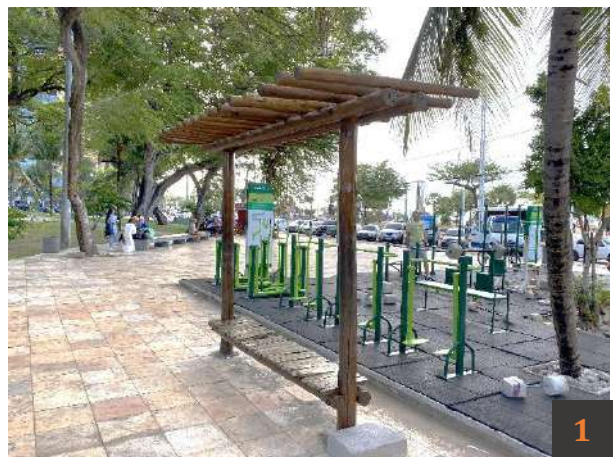
Painel 11 – Conjunto de banco com caramanchão com mapeamento de identificação dos pontos.

Análise: No entorno da academia ao ar livre existem dois bancos com caramanchão de madeira maciça. Verificou-se que os assentos dos bancos encontram-se com peças soltas da base (figura 1 do painel 11), sendo assim, recomenda-se que seja realizado a manutenção dessas peças. Além disso, solicita-se a aplicação de verniz em todas essas peças para aumentar a durabilidade do equipamento.

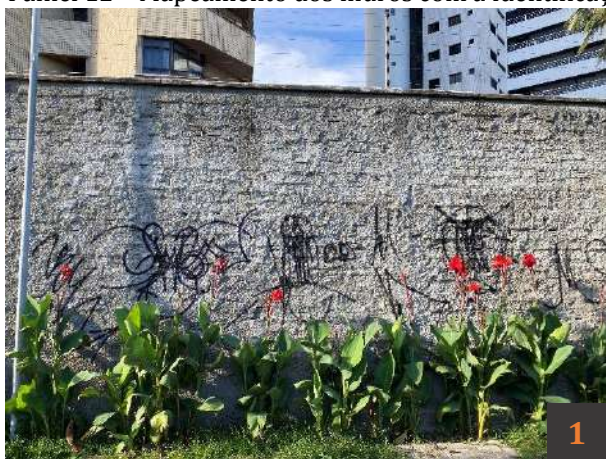
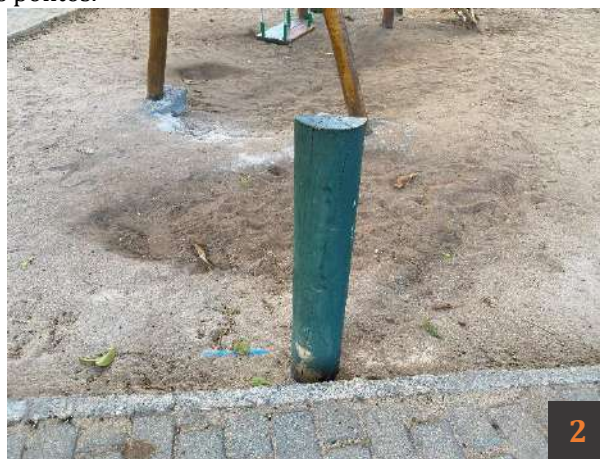
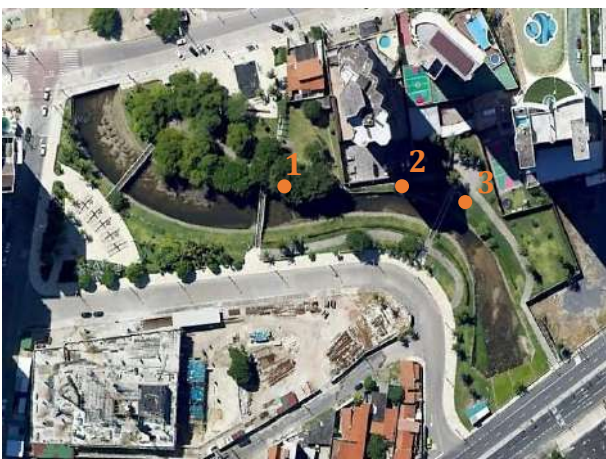
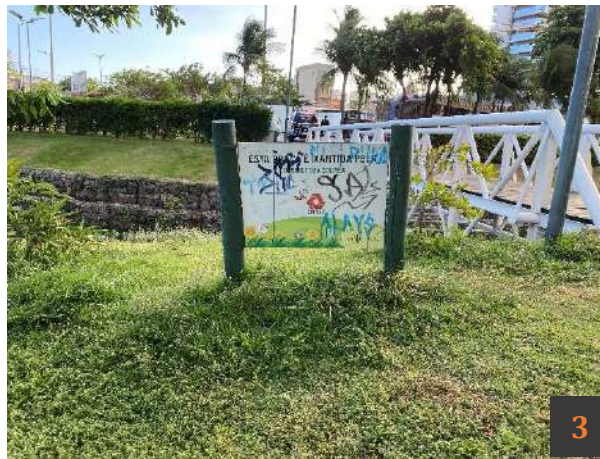
Painel 12 – Mapeamento dos muros com a identificação dos pontos.

Análise: Constatou-se que em vários pontos dos muros e das placas do Parque Urbano Bisão, há pichações e rebocos deteriorados. Além disso, algumas placas perderam as informações originais, conforme evidenciado nas figuras 1 a 3 do painel 12. Diante disso, solicita-se a restauração dos acabamentos dos muros e sugerida uma nova pintura, assim como a realização das devidas manutenções nas placas danificadas.

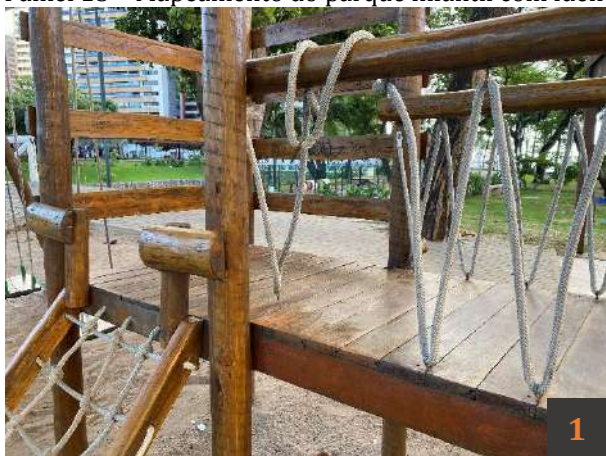
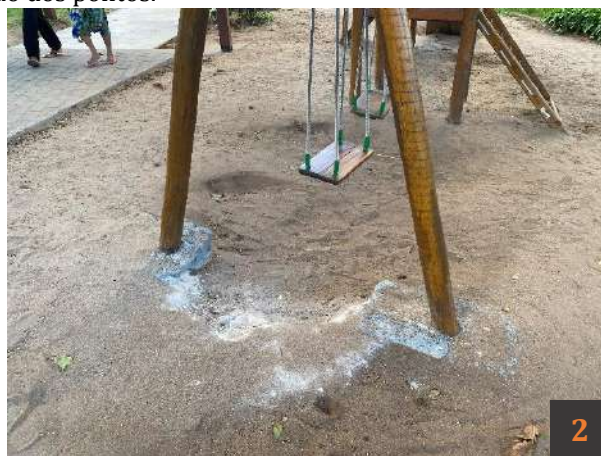
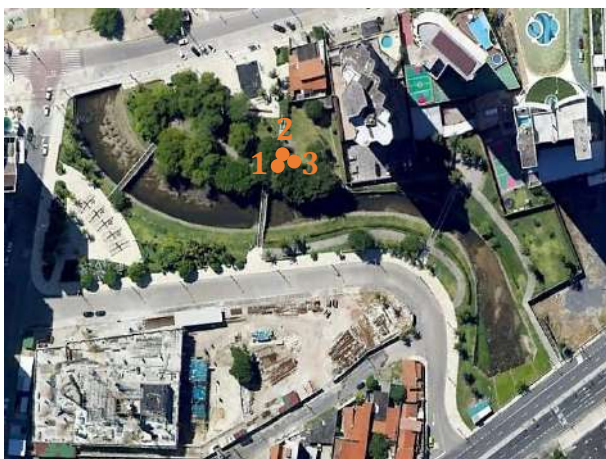
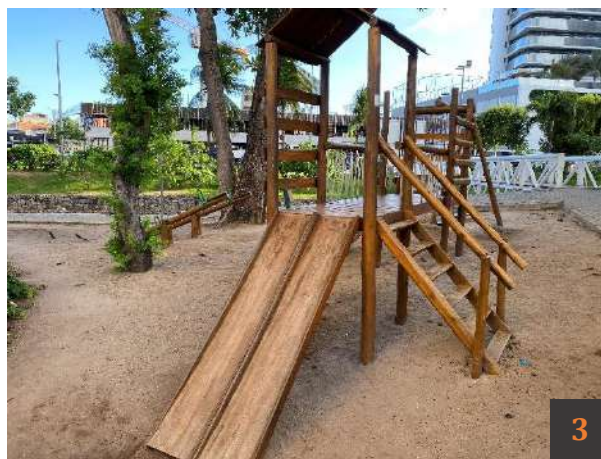
Painel 13 – Mapeamento do parque infantil com identificação dos pontos.

Análise: O Parque possui uma área infantil com brinquedos em madeira maciça e elementos em corda. Em alguns pontos foram identificadas partes desses elementos de cordas soltas, conforme figura 1 do painel 13. Além disso, próximo aos balanços foi identificada parte da estrutura de concreto que sustenta o elemento de madeira bastante expostos, conforme figura 2 do painel 13. Por fim, as estruturas de madeira apresentam bom estado de conservação, conforme figura 3 do painel, mas, ainda assim, sugere-se a aplicação periódica de verniz nas peças visando uma maior durabilidade do equipamento.

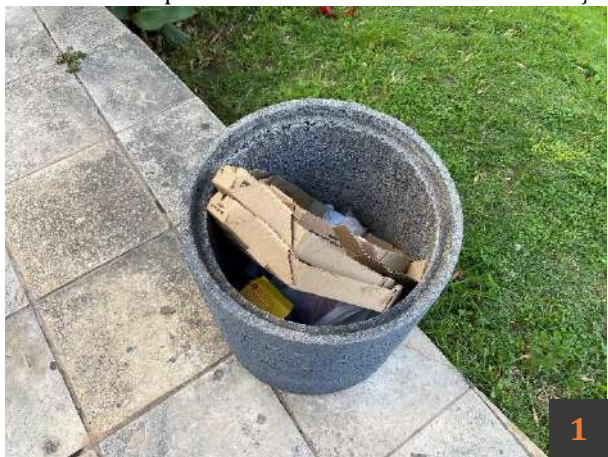
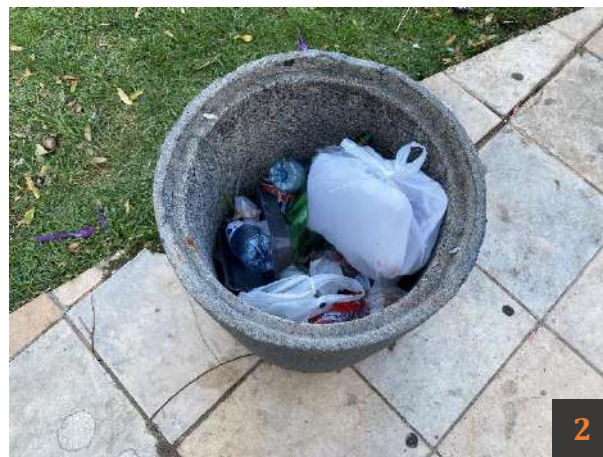
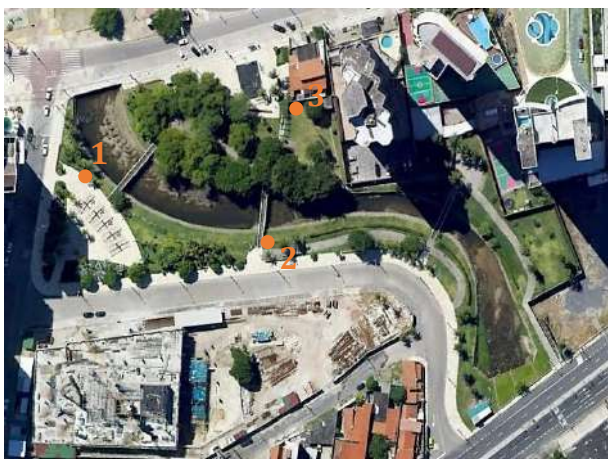
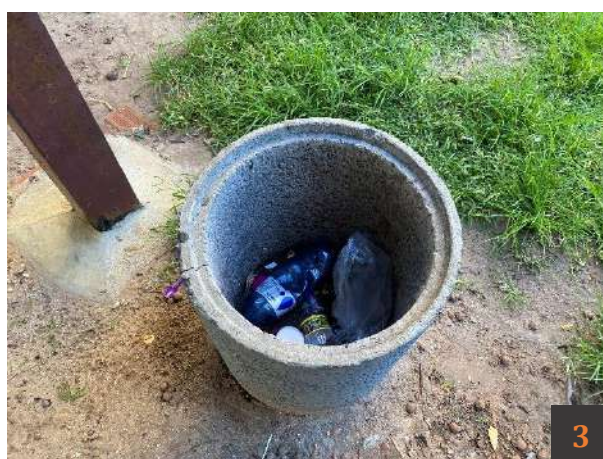
Painel 14 –Mapeamento das lixeiras com identificação dos pontos.

Análise: As lixeiras de concretos encontram-se distribuídas em pontos estratégicos no entorno do Parque Bisão. Durante a visita realizada verificou-se, que as lixeiras apresentam um bom estado de conservação, porem todas apresentavam acúmulos de resíduos (Figuras 1 a 3 do painel 14).

Análise: Constatou-se que as lixeiras apresentavam acúmulo de resíduos, conforme apresentado nas figuras 1 a 3 do painel 14. Ressalta-se que a visita ocorrera em uma segunda-feira, imaginando-se assim que tais acúmulos tenham sido provenientes do final de semana.

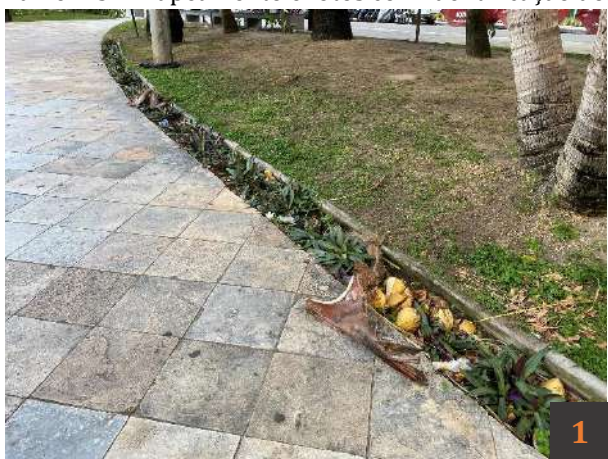
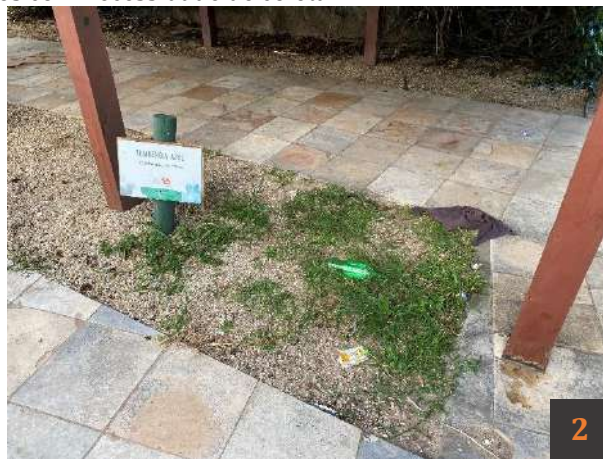
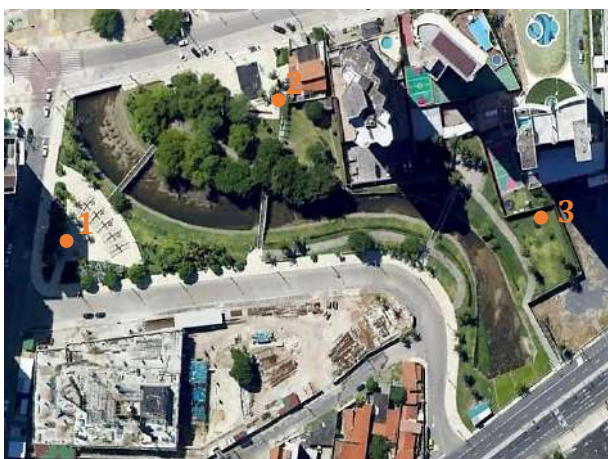
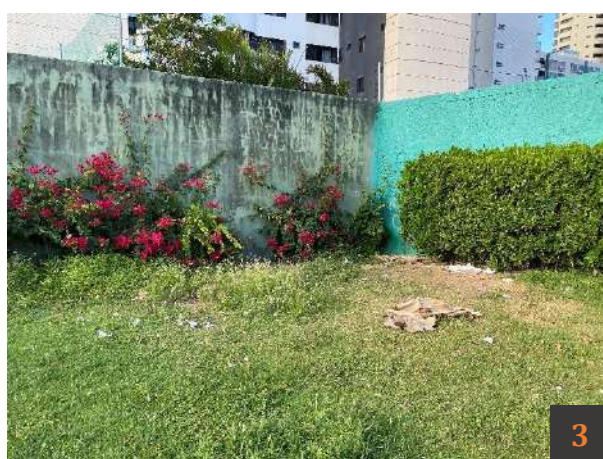
Painel 15 – Mapeamento e fotos com identificação dos pontos com necessidade de coleta.

Análise: Ao percorrer todo o Parque Bisão, verificou-se que alguns trechos do parque apresentavam pontos de acúmulo de lixo, conforme demonstrado nas figuras 1 a 3 do painel 15. Diante do exposto, solicita-se que a execução da limpeza seja realizada diariamente.

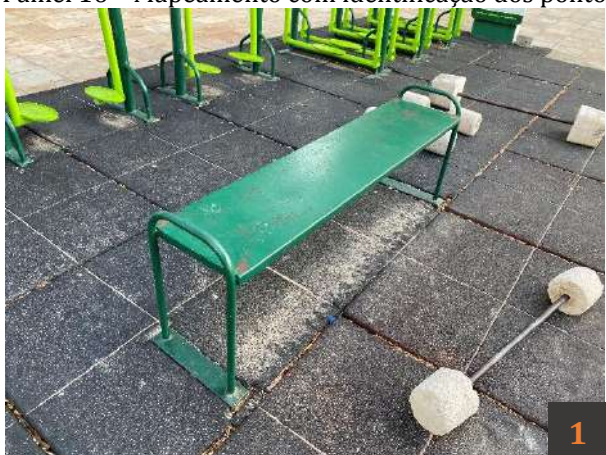
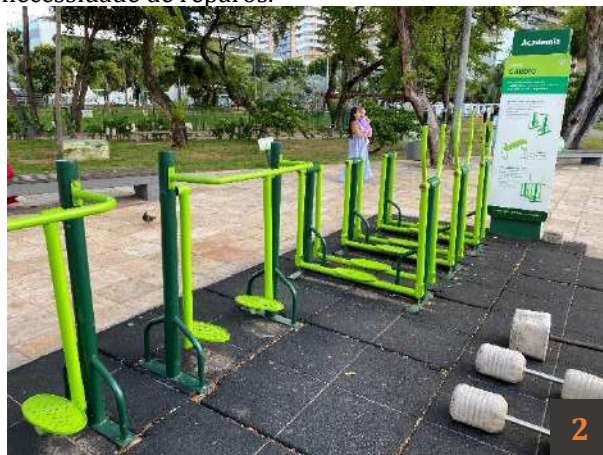
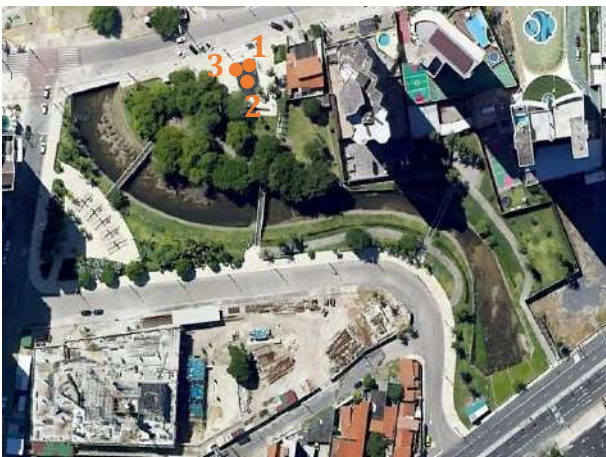
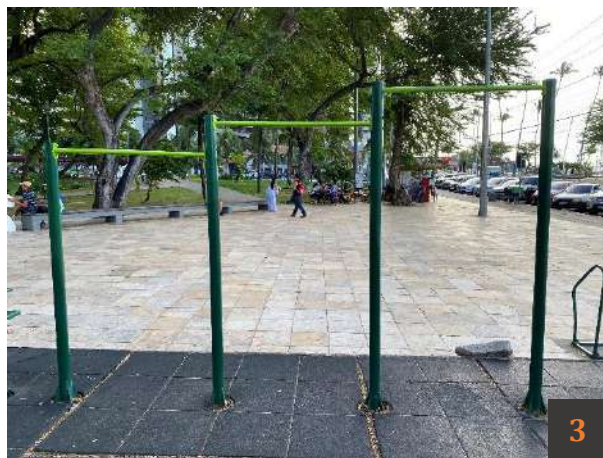
Painel 16 – Mapeamento com identificação dos pontos com necessidade de reparos.

Análise: A academia ao livre encontra-se com os equipamentos que aparentam terem sido pintados recentemente, com alguns pequenos pontos de ferrugem e uso, não foram constatados equipamentos soltos do piso (figuras 1 a 3 do painel 16). Portanto, ressalta-se que a manutenção dos aparelhos deve continuar sendo feita regularmente, no intuito de garantir maior durabilidade e resistência quanto às intempéries do dia a dia.

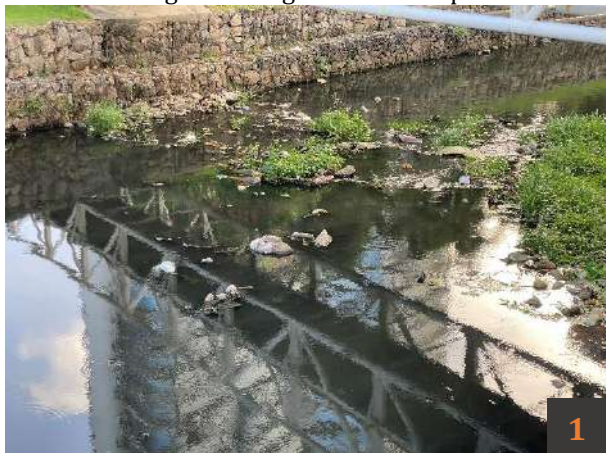
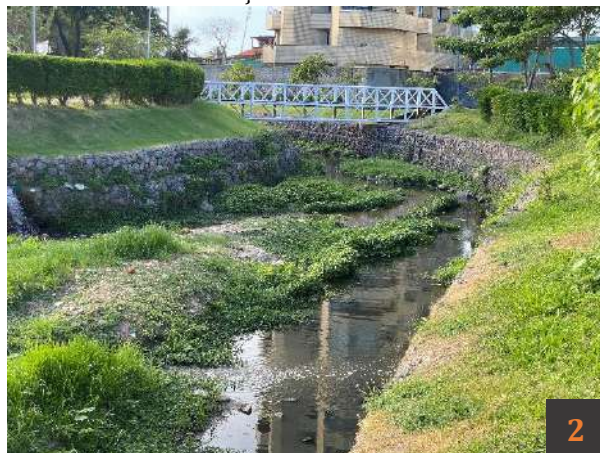
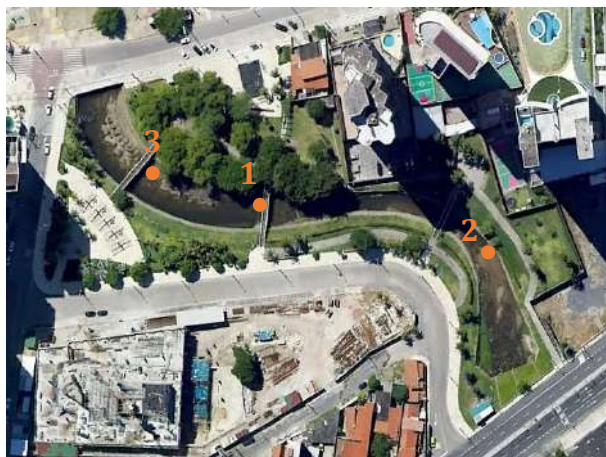
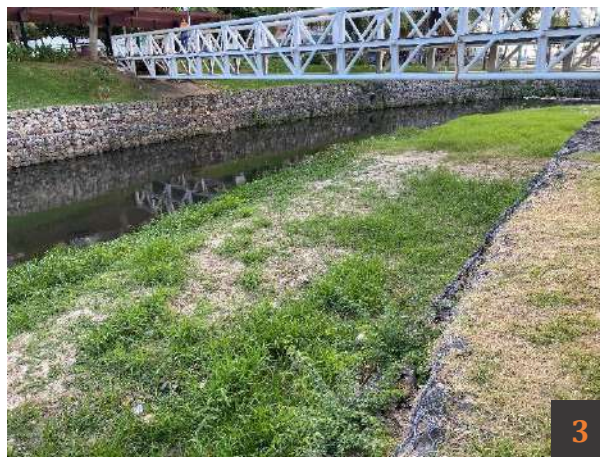
Painel 17 – Registro fotográficos do corpo hídrico com mapeamento de identificação dos Pontos.

Análise: Constatou-se acúmulo de resíduos sólidos urbanos, excesso de vegetação e presença de bancos de areia e sedimentos no leito e nas margens do riacho, provocando impactos prejudiciais ao ecossistema aquático. Observou-se que, ao longo do riacho a presença de resíduos que vem sendo transportados a montante do curso d'água que intensificam o assoreamento das margens do riacho. Dessa forma, solicita-se a realização da limpeza do corpo hídrico com a remoção do lixo, sedimentos e vegetação (figuras 1 a 3 do painel 17).
