## RELATÓRIO TRIMESTRAL DE ACOMPANHAMENTO DE MANUTENÇÃO DO PARQUE URBANO SÍTIO TUNGA

**OPERAÇÃO URBANA CONSORCIADA: SÍTIO TUNGA**

**RELATÓRIO NÚMERO: 06**

**DATA VISITA: 08/09/2022**

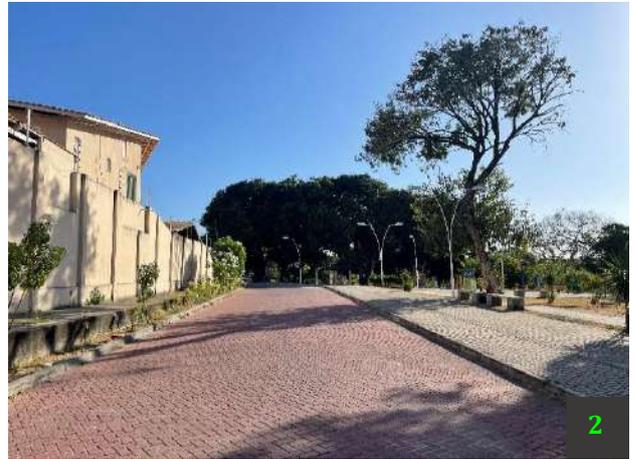
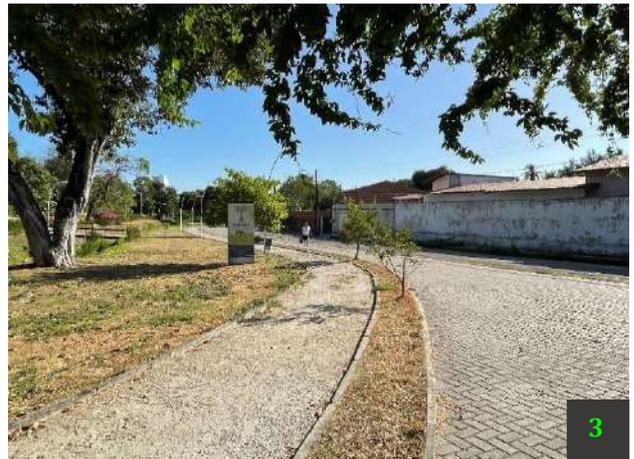
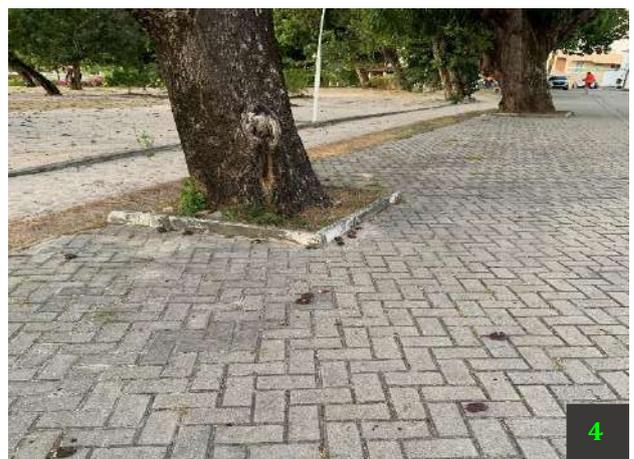
Painel 1 – Registros fotográficos da pavimentação dos passeios com mapeamento de identificação dos pontos.

Análise: O piso intertravado compõe a pavimentação do Parque Urbano Sítio Tunga. Até a presente data da visita, o piso seguia apresentando um bom estado de conservação, conforme as figuras 1 a 3 do painel 1. Contudo, solicita-se a limpeza dessa pavimentação para retirada de folhas e frutas, localizadas nas figuras 4 e 5 do painel 1 e nas figuras de 6 a 10 do painel 2. Reforça-se que essa limpeza seja contínua, para que se evite manchas no piso intertravado.

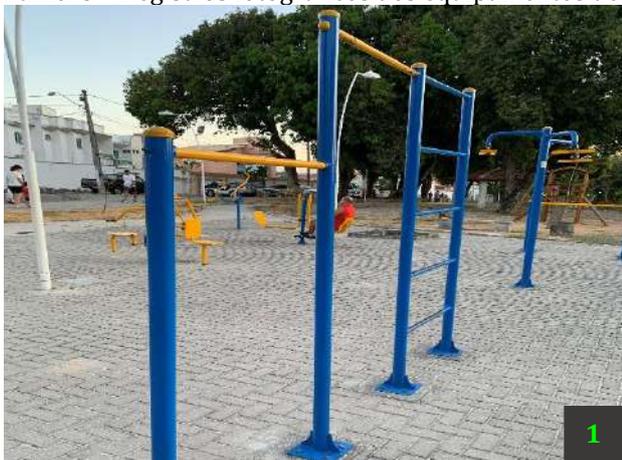
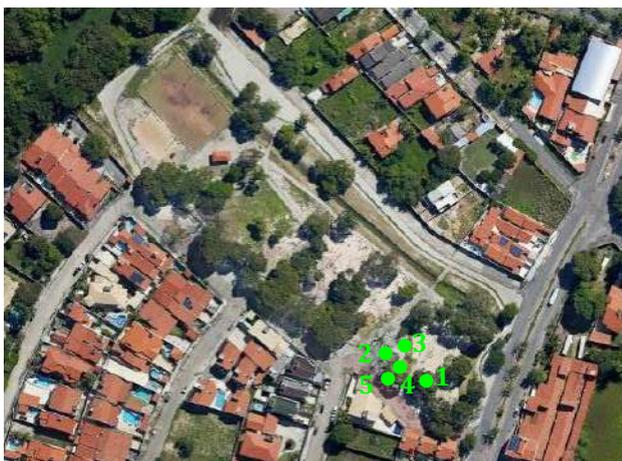
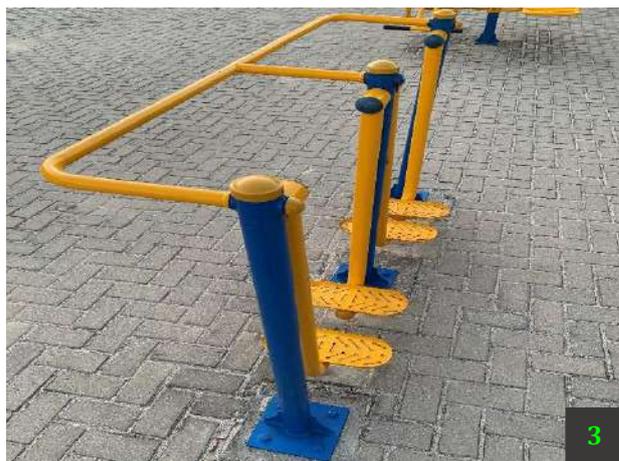
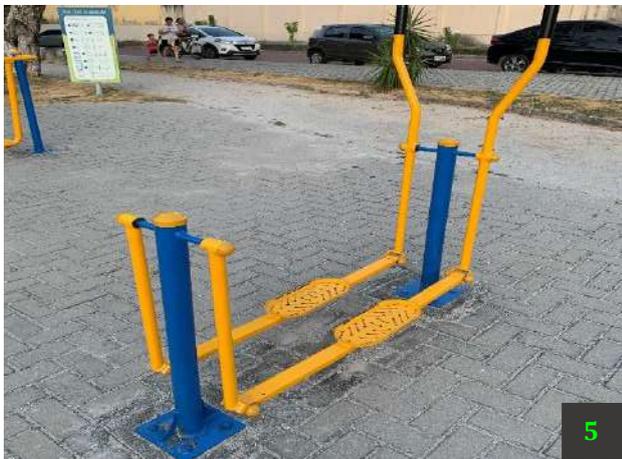
Painel 3 – Registros fotográficos dos equipamentos de ginástica com mapeamento de identificação dos pontos.

Análise: As duas áreas com equipamentos de ginásticas que se encontram nesse Parque, são compostas por equipamentos com estruturas metálicas, e os mesmos encontram-se em bom estado, conforme figuras 1 a 5 do painel 3 e figuras 6 a 8 do painel 4. Entretanto, alguns equipamentos estão pichados, conforme figuras 9 e 10 do painel 4 e dessa forma, solicita-se a remoção das pichações e posteriormente a pintura desses equipamentos.

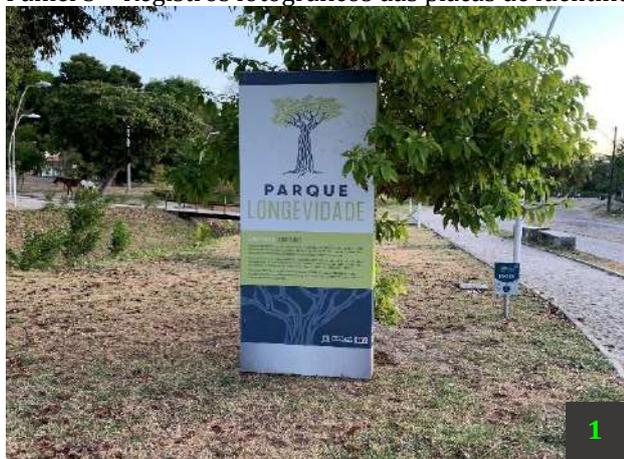
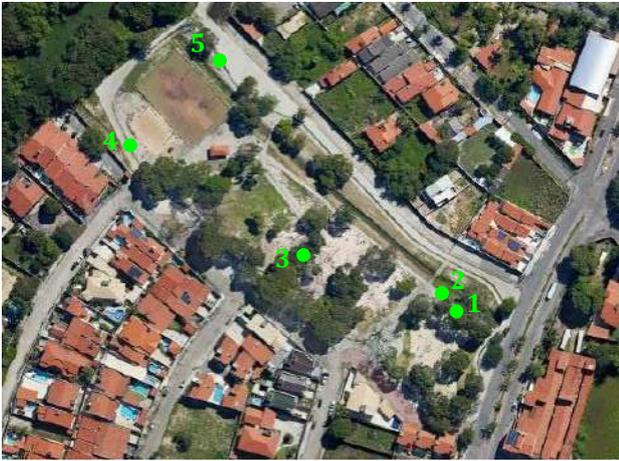
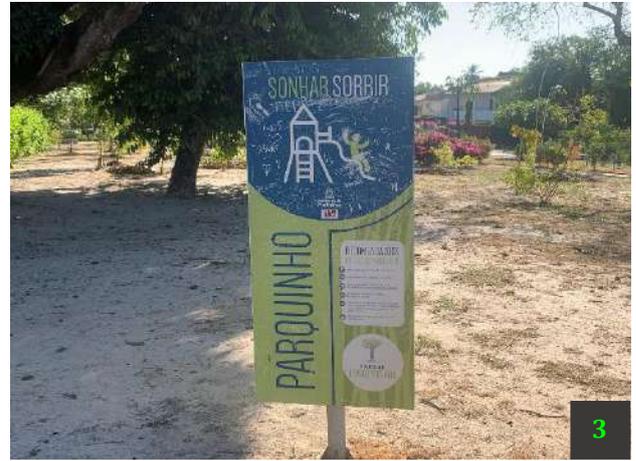
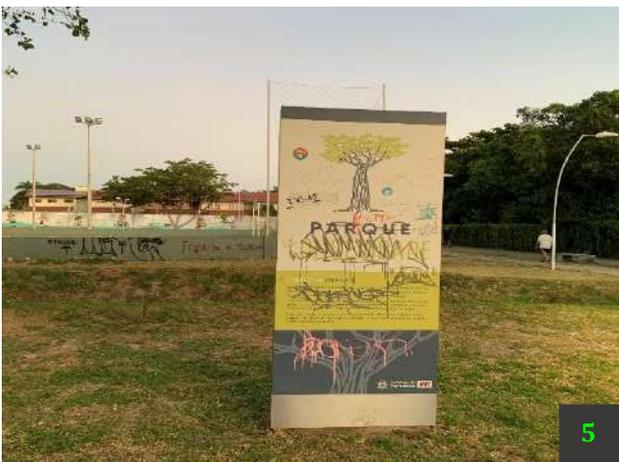
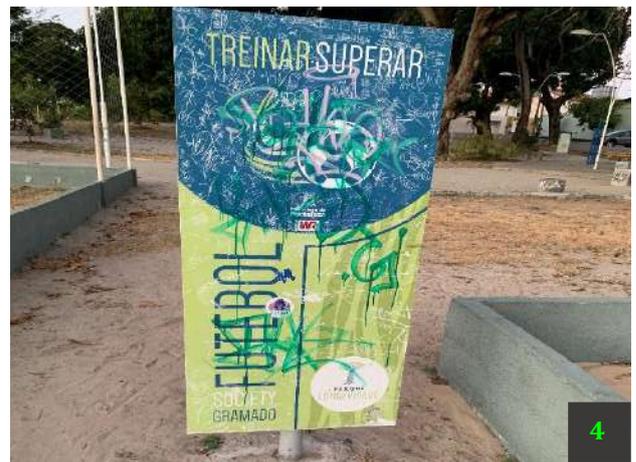
Painel 5 – Registros fotográficos das placas de identificação com mapeamento de identificação dos pontos.

Análise: No entorno de todo o Parque Urbano Sítio Tunga, encontram-se distribuídas variadas placas de identificação, que contém recomendações de utilização dos espaços. Conforme dito anteriormente, no relatório nº 5, algumas dessas placas apresentavam pichações, contudo observou-se que a quantidade de placas pichadas aumentou, conforme figuras 1 a 5 do painel 5 e figuras 6 a 10 do painel 6. Diante disso, enfatiza-se a solicitação de remoção dessas pichações nas placas, para que se obtenha melhor visualização das recomendações contidas nas mesmas.

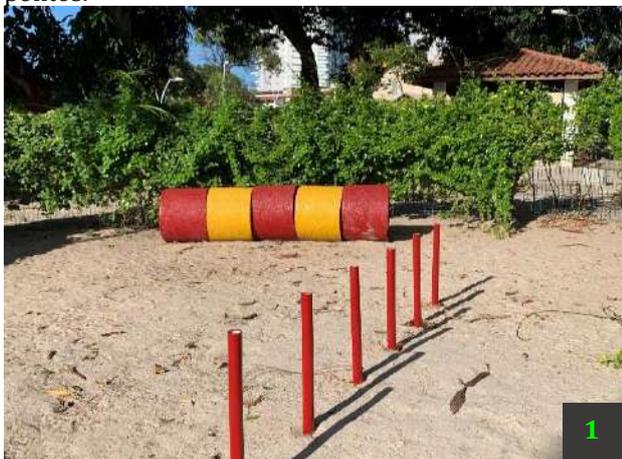
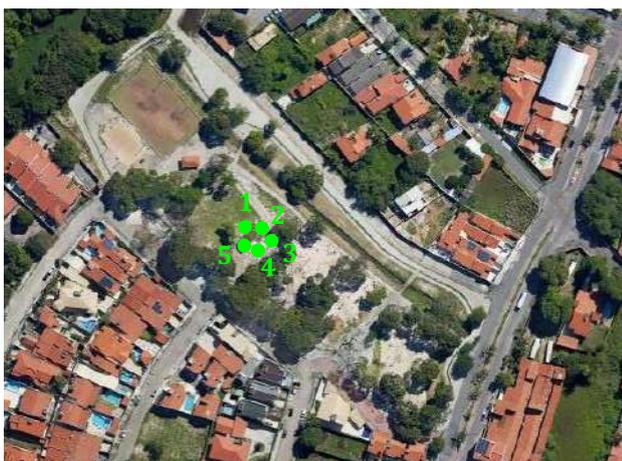
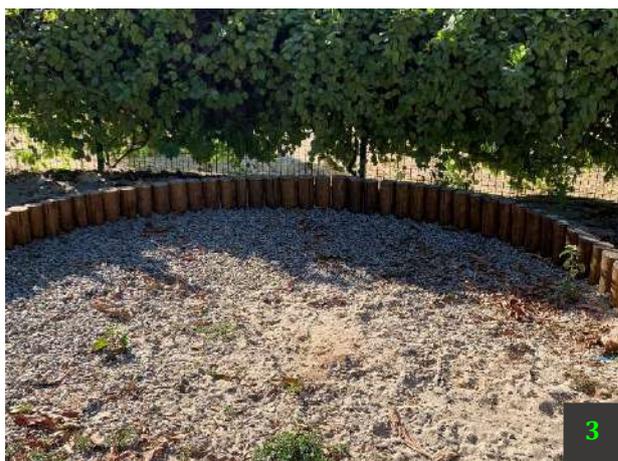
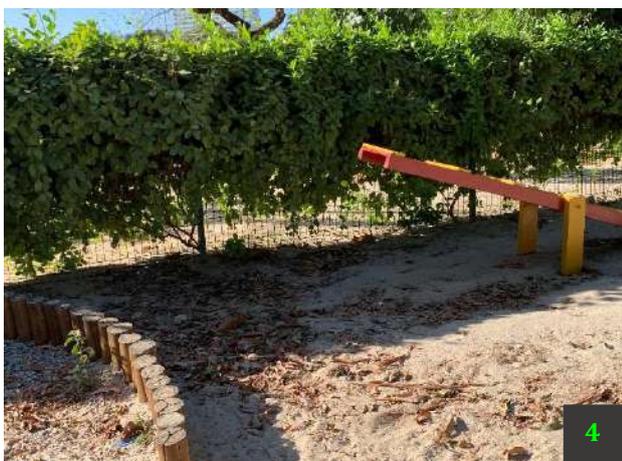
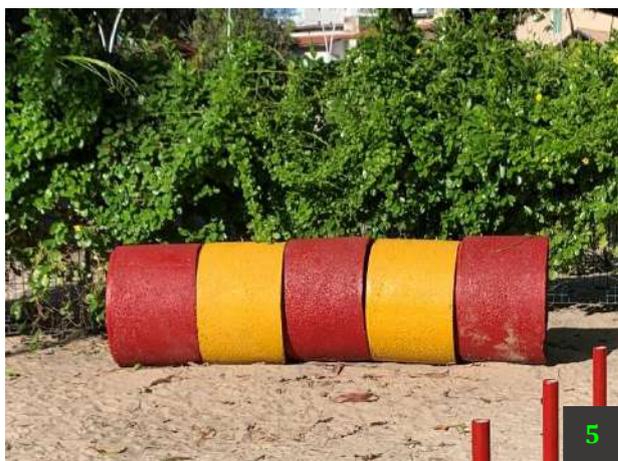
Painel 7 – Registros fotográficos de equipamentos do cachorródromo com mapeamento de identificação dos pontos.

Análise: Encontra-se no Parque Urbano Sítio Tunga, uma área exclusiva destinada aos animais de estimação, com brinquedos preservados, conforme figuras de 1 a 5 do painel 7. Conforme o relatório anterior, solicitou-se uma nova pintura na rampa e na parte externa do túnel. Dessa forma, verificou-se na visita realizada, que a solicitação foi atendida.

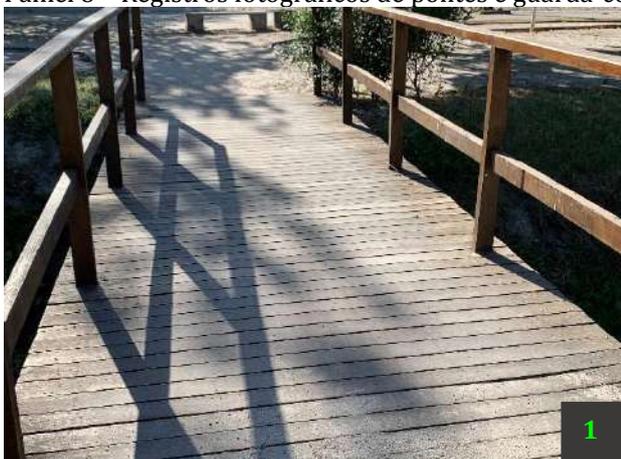
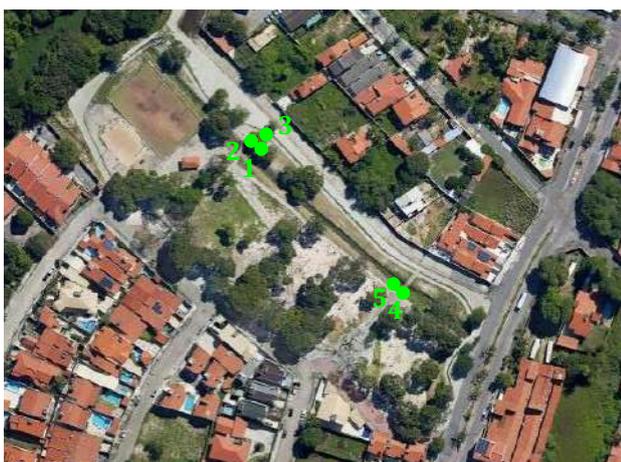
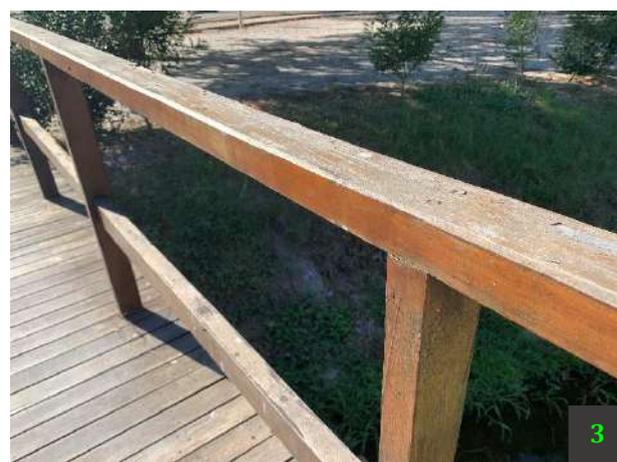
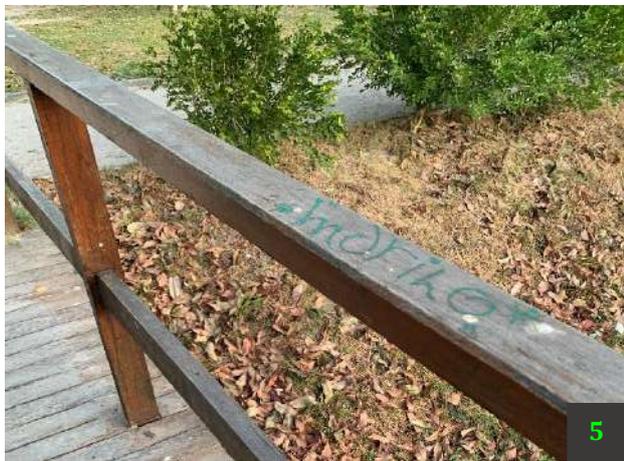
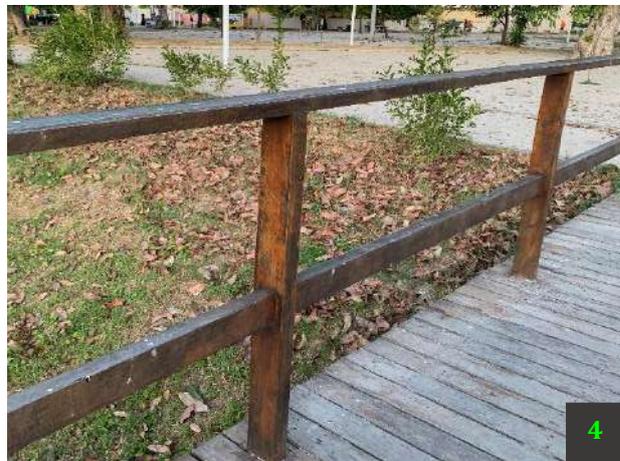
Painel 8 – Registros fotográficos de pontes e guarda-corpos com mapeamento de identificação dos pontos.

Análise: Verificou-se que existem três pontes com tábuas e guarda-corpos de madeira que estão no entorno do Parque Urbano Sítio Tunga, as mesmas encontram-se levemente danificadas, contendo algumas pichações no guarda-corpos, além de estarem desgastadas por conta do uso, conforme figuras 3 a 5 do painel 8. Ainda, ressalta-se que as tábuas também se encontram desgastadas conforme figuras 1 e 2 do painel 8 e, portanto, solicita-se a aplicação de verniz nas mesmas.

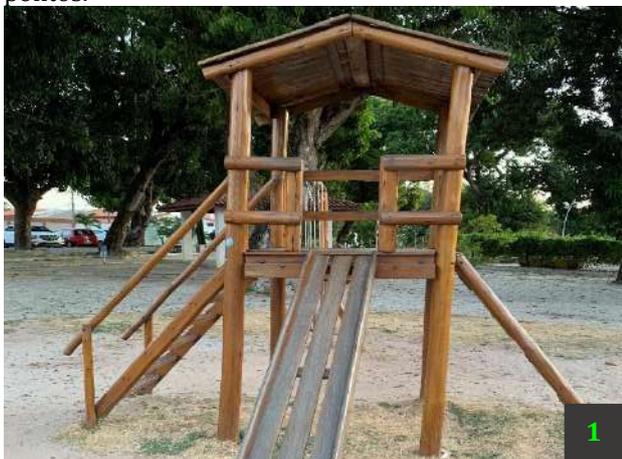
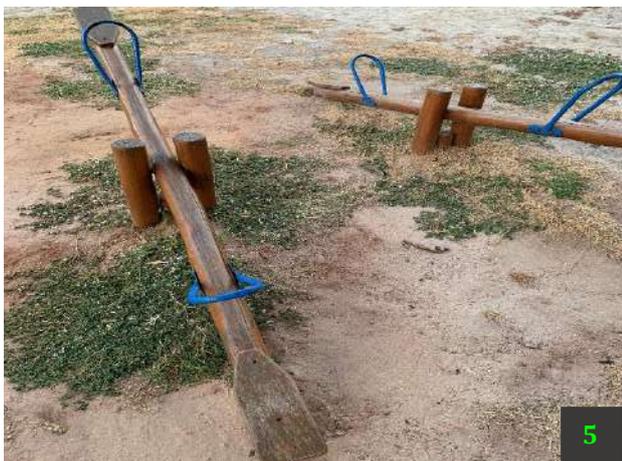
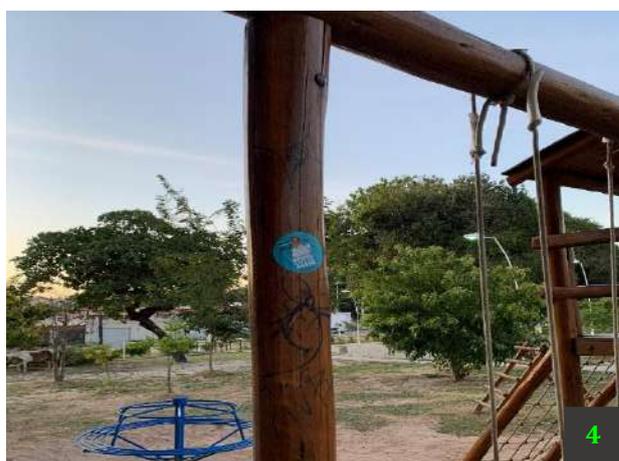
Painel 9 – Registros fotográficos dos equipamentos do parque infantil com mapeamento de identificação dos pontos.

Análise: O Parque infantil presente nesse local, é composto por brinquedos de madeira, conforme figuras 1, 2, 4 e 5 do painel 9, e um brinquedo de estrutura metálica, conforme figura 3 do painel 9, os mesmos encontram-se preservados. Contudo, foi verificado que na casinha de madeira existem pichações, conforme figura 4 do painel 9, portanto solicitamos a remoção das mesmas. Quanto ao escorregador e degraus da casinha de madeira, como também os assentos das gangorras, seguimos solicitando a aplicação de verniz, para dessa forma, prolongar a sua duração e resistência.

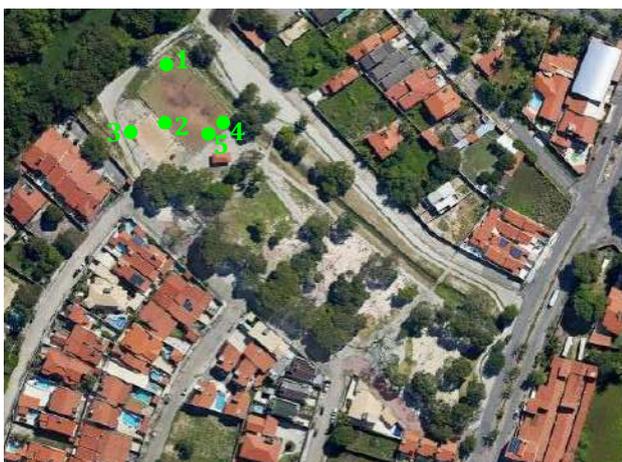
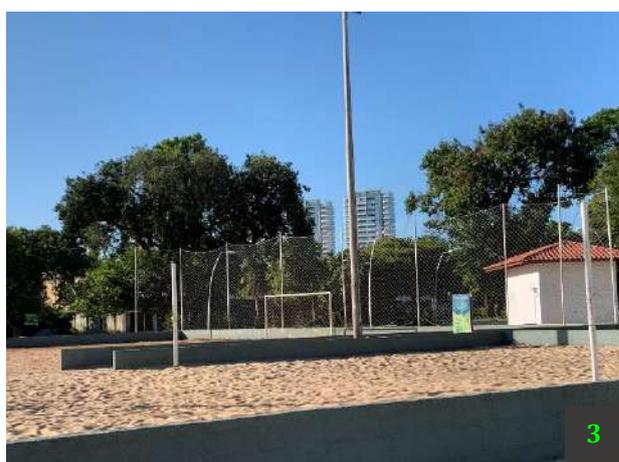
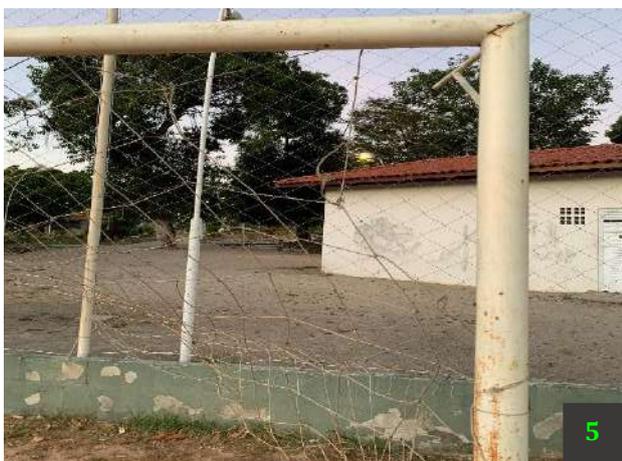
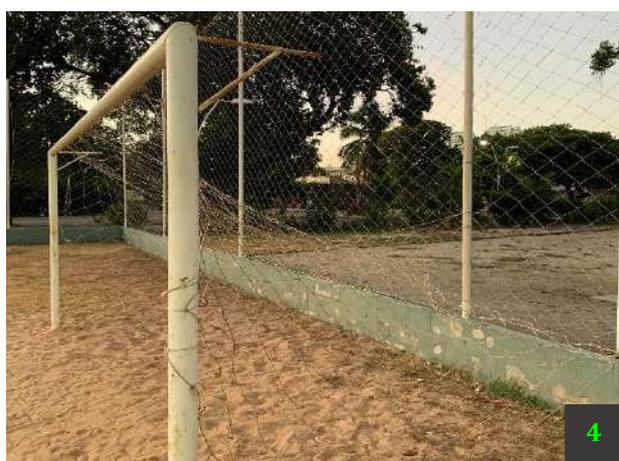
Painel 10 – Registros fotográficos da área das quadras com mapeamento de identificação dos pontos.

Análise: Sabe-se que estão presentes no Parque Urbano Sitio Tunga, duas quadras esportivas destinadas ao uso da população. Observou-se que a quadra de vôlei se encontra sem rede (figuras 2 e 3 do painel 10), por isso solicitamos a inclusão da mesma. Constatou-se ainda, que a quadra de futebol precisa de alguns reparos, visto que as traves estão enferrujadas e com as redes danificadas, conforme figuras 4 e 5 do painel 10, dessa forma, solicitamos a pintura dessas traves de futebol e a introdução de novas redes. Ressalta-se que como pedido anteriormente, solicita-se a remoção das pichações (figuras 1 e 2 do painel 10) das muretas de contorno dessas quadras e posteriormente a pintura.

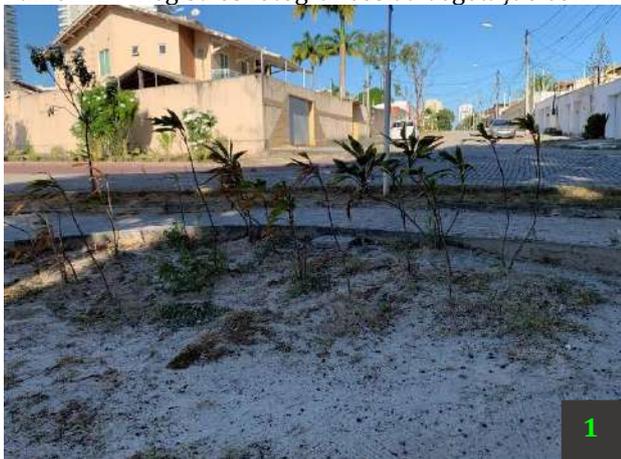
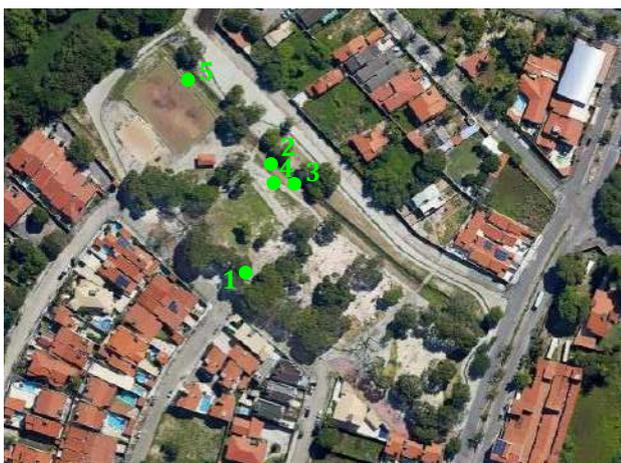
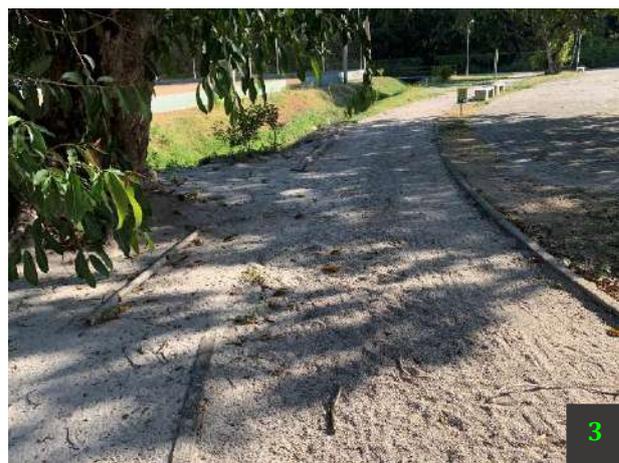
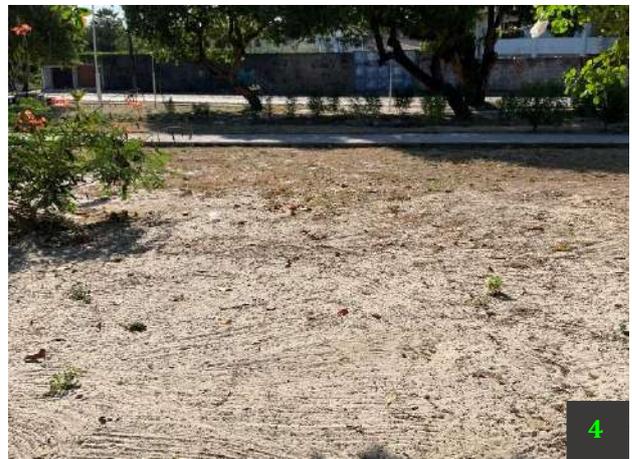
Painel 11 – Registros fotográficos da vegetação com mapeamento de identificação dos pontos.

Análise: Observou-se durante a visita ao Parque Urbano Sítio Tunga, que as forrações presentes se encontram secas, necessitando de adubo (figuras 7, 8 e 10 do painel 12). Constatou-se ainda que como dito anteriormente, alguns locais continuam apresentando ausência de forrações (figuras 1 a 5 do painel 11 e figuras 6 e 9 do painel 12). Diante disso, solicitamos o replantio de forrações nesses locais. No mais, requisitamos a continuidade dos tratamentos culturais, como adubo e irrigação em toda a forração presente nesse parque.

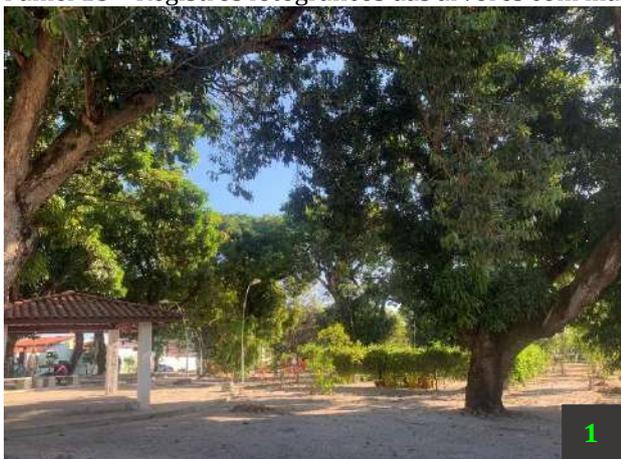
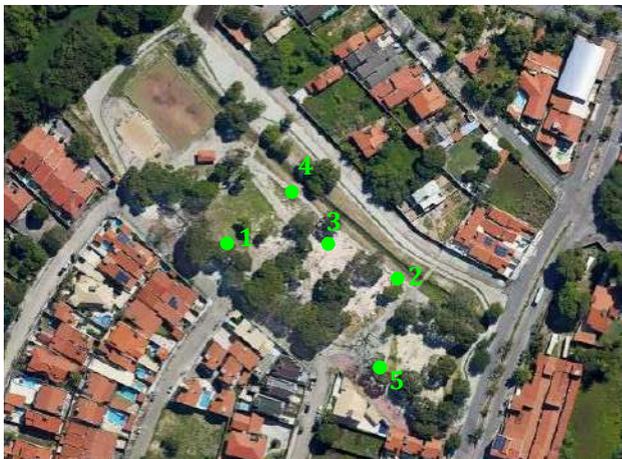
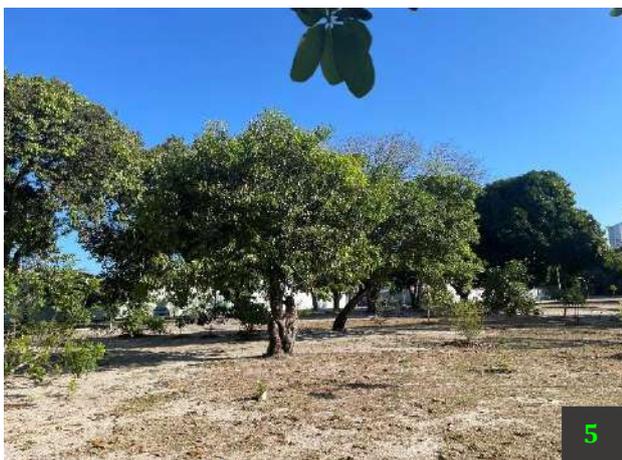
Painel 13 – Registros fotográficos das árvores com mapeamento de identificação dos pontos.

Análise: No entorno desse parque, constatou-se a presença de árvores do tipo Ipê, Palmeira, Bouganville e Mangueira, conforme figuras 1 a 5 do painel 13. Foi avaliada dessa forma, a necessidade da realização de poda com frequência, como foi solicitado no relatório anterior. Com relação ao plantio de novas espécies, ressalta-se o plantio de mais espécies arbóreas e arbustivas.

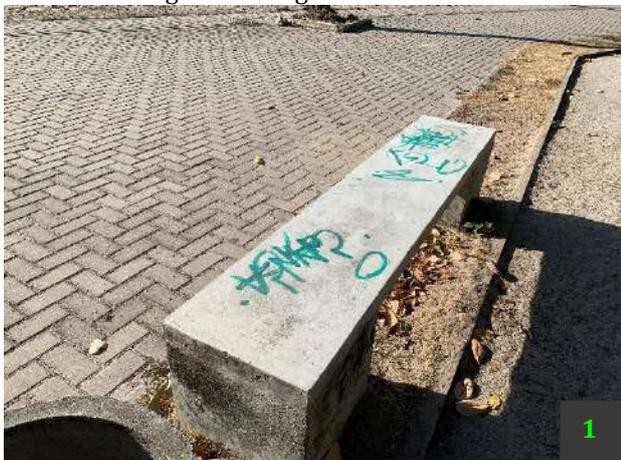
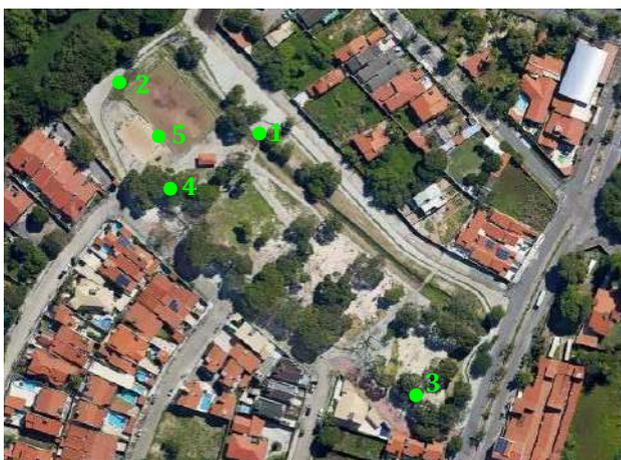
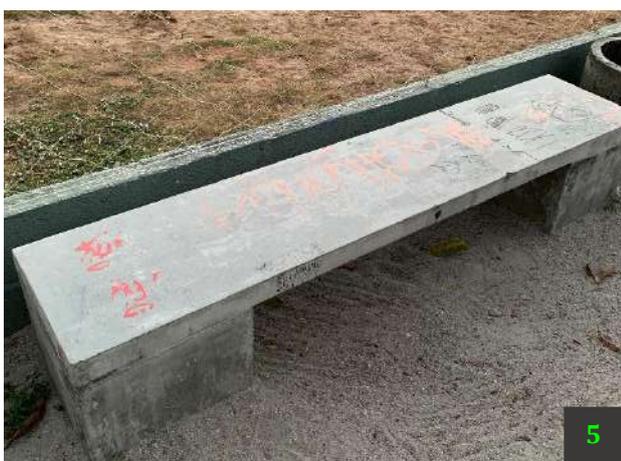
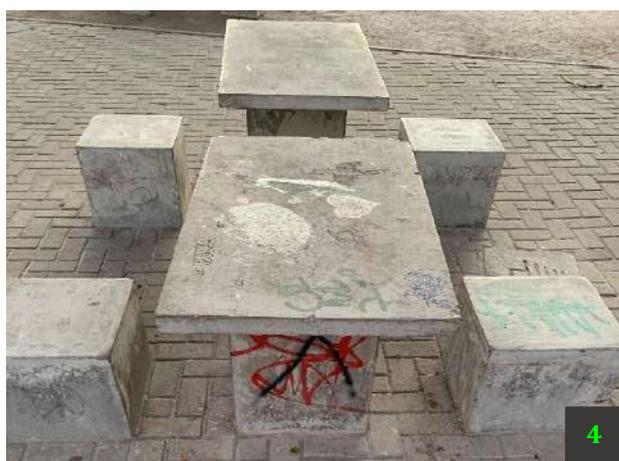
Painel 14 – Registros fotográficos de mesas e bancos com mapeamento de identificação dos pontos.

Análise: Encontra-se em todo o Parque Urbano Sítio Tunga, uma ampla distribuição de bancos e mesas de concreto destinadas ao uso de jogos, piqueniques e reuniões. Observou-se durante a visita, que esses bancos e mesas em sua grande maioria apresentam pichações, conforme figuras 1 a 5 do painel 14 e figuras 6 a 10 do painel 15. Diante disso, como foi pedido anteriormente, solicitamos que essas pichações sejam removidas.

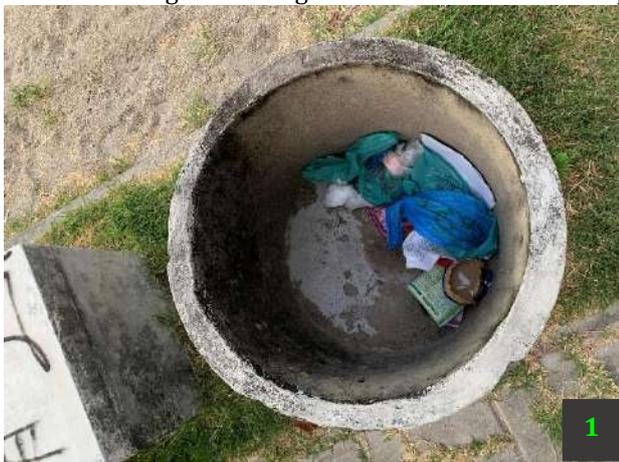
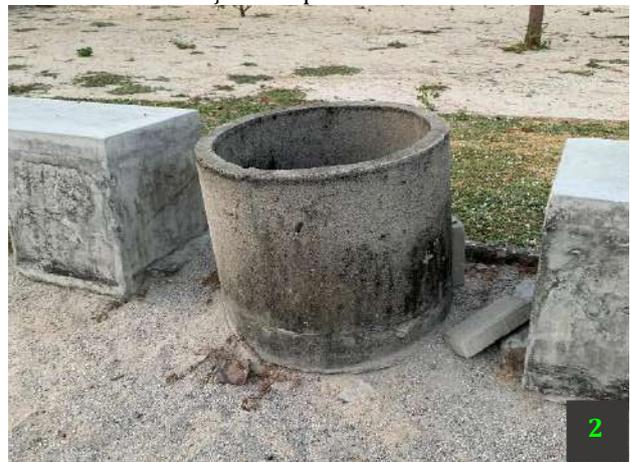
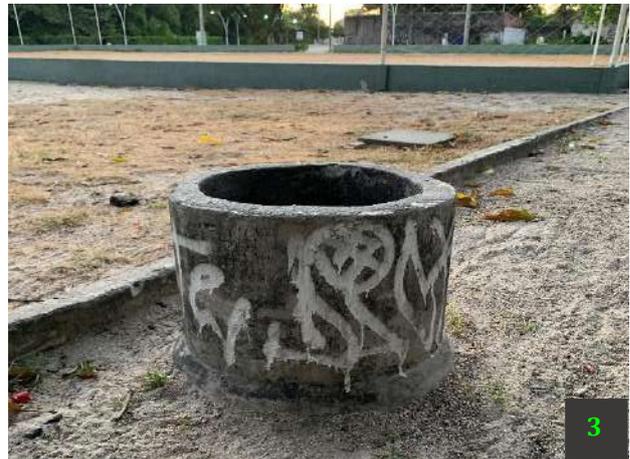
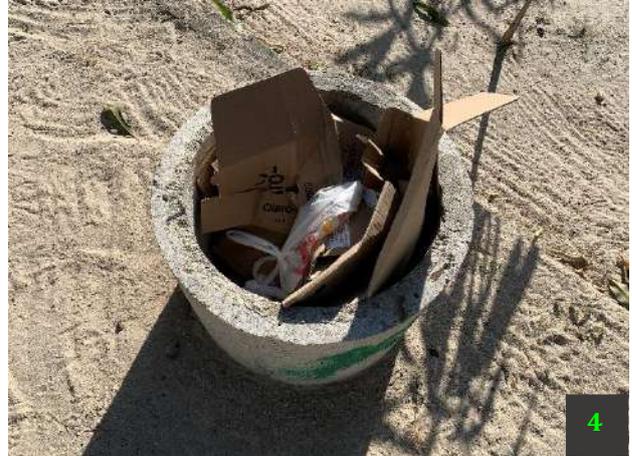
Painel 16 – Registros fotográficos das lixeiras com mapeamento de identificação dos pontos.

Análise: As lixeiras feitas de concreto, percorrem todo o Parque Urbano Sítio Tunga. O lixo encontrado nelas, está controlado e não observamos irregularidades. Contudo, essas lixeiras apresentam em sua maioria, pichações, conforme figuras 1 a 5 do painel 16. Portanto, solicita-se a remoção dessas pichações com pinturas.

Análise: Verificou-se que a coleta de lixo está sendo realizada (figuras 1 a 5 do painel 16).

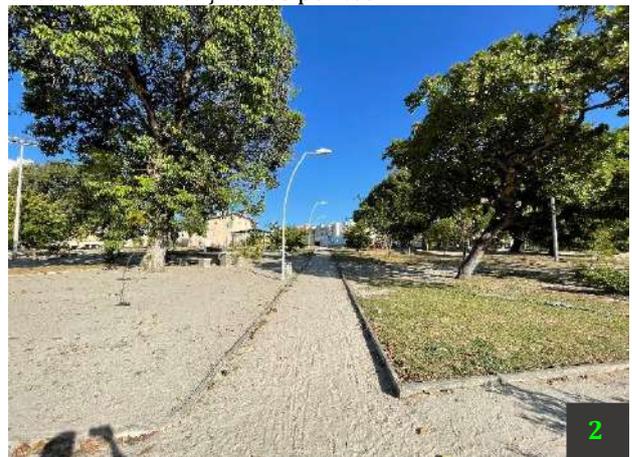
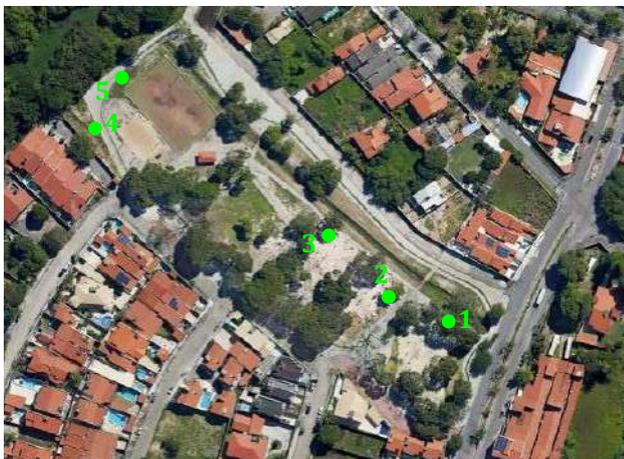
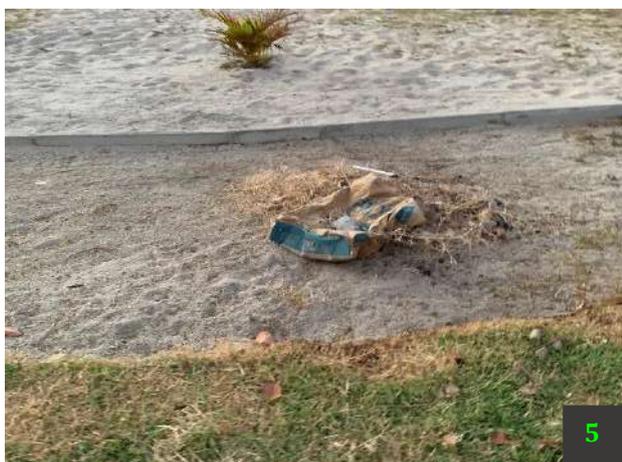
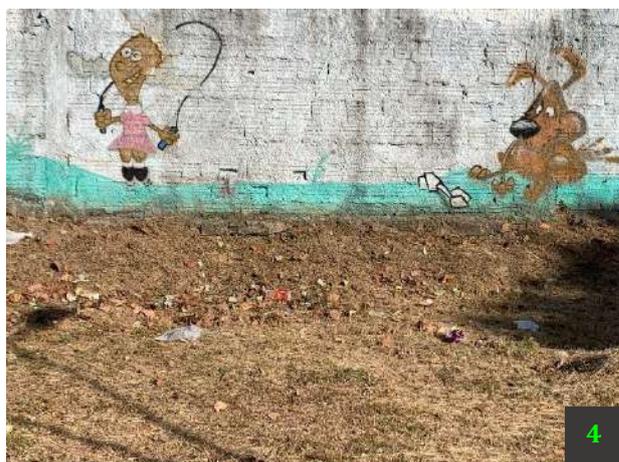
Painel 17 – Registros fotográficos da limpeza com mapeamento de identificação dos pontos.

Análise: Conforme dito no relatório anterior, observou-se que os resíduos de folhas seguem presentes em todo o entorno do Parque da Longevidade. Encontrou-se também lixo espalhado por alguns locais desse parque, conforme figuras 1 a 5 do painel 17. Portanto, solicitamos a limpeza contínua desse local, para que dessa forma possa permanecer sem resíduos de folhas e lixos.

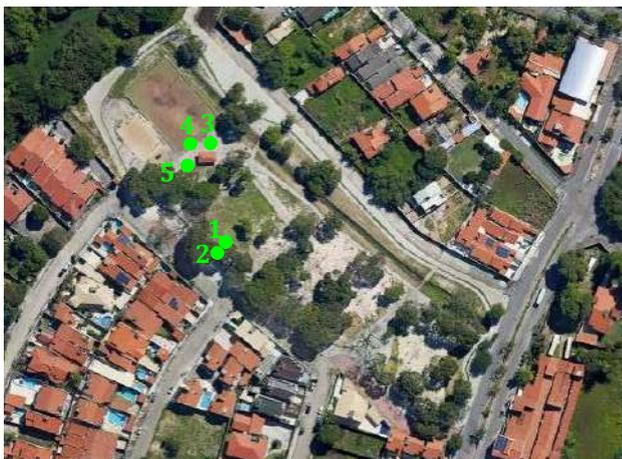
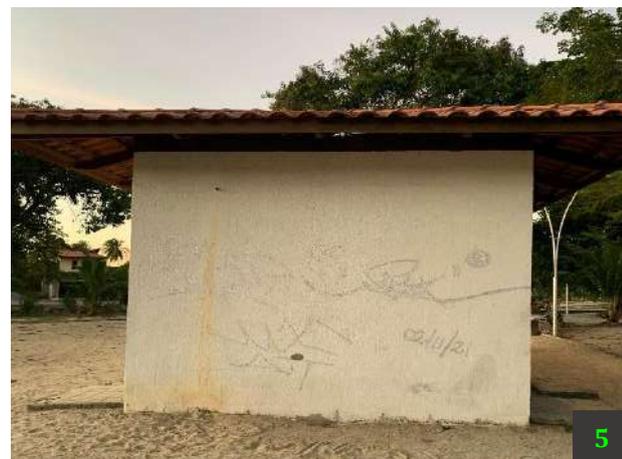
Painel 18 – Registros fotográficos da limpeza com mapeamento de identificação dos pontos.

Análise: Durante a visita ao Parque Urbano Sítio Tunga, observamos uma ampla quantidade de pichações no playground, lixeiras, bancos, mesas, placas e academias ao ar livre. Constatou-se ainda, a presença de pichações no coreto e também no espaço onde estão localizados os banheiros, conforme figuras 1 a 5 do painel 18. Portanto, solicitamos a remoção dessas pichações e posteriormente a pintura dos locais indicados.

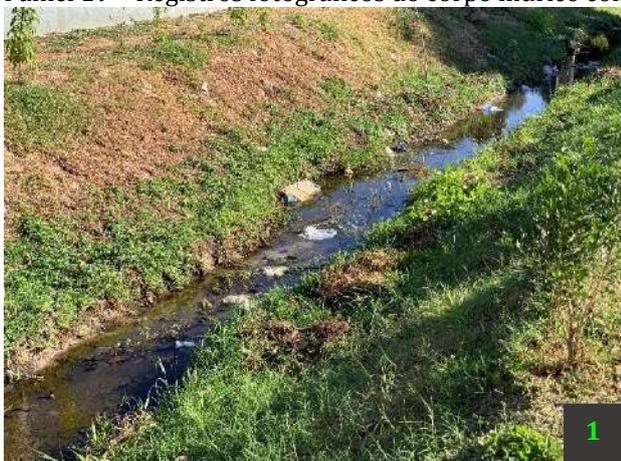
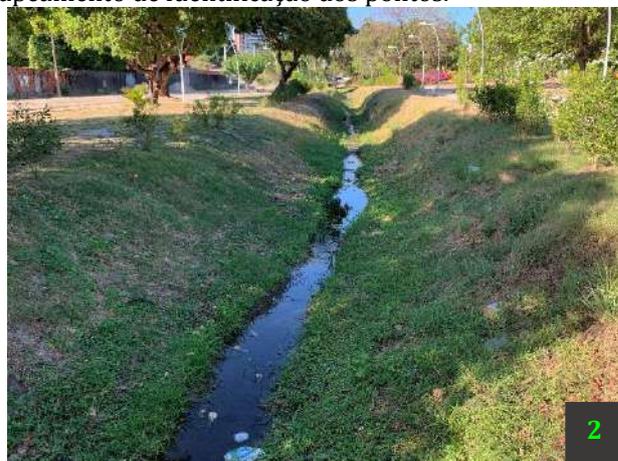
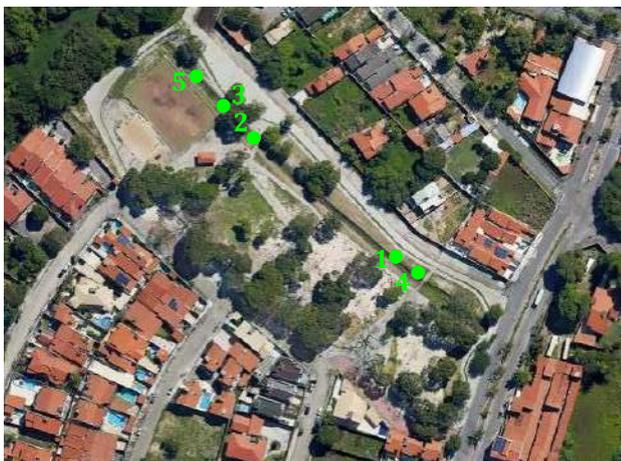
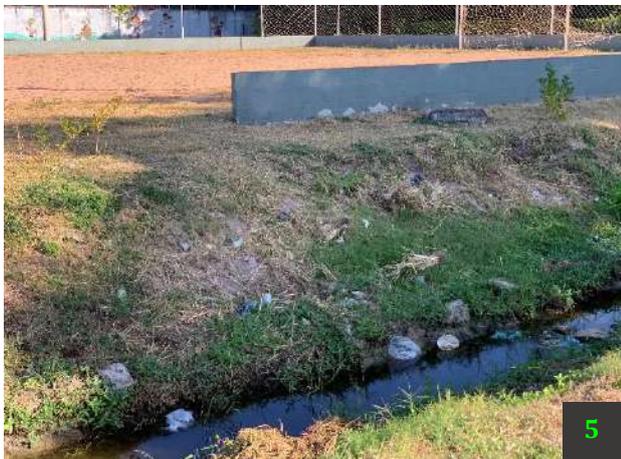
Painel 19 – Registros fotográficos do corpo hídrico com mapeamento de identificação dos pontos.

Análise: Constatou-se durante a visita ao Parque Urbano Sítio Tunga, que o riacho que percorre todo o parque encontra-se em um péssimo estado de conservação, com lixos espalhados por todo o riacho, conforme figuras 1 a 5 do painel 19. Dessa forma, solicita-se a limpeza desses resíduos.
