RELATÓRIO TRIMESTRAL DE ACOMPANHAMENTO MANUTENÇÃO PARQUE URBANO SÍTIO TUNGA

OPERAÇÃO URBANA CONSORCIADA: OUC SÍTIO TUNGA

RELATÓRIO NÚMERO: 01

DATA VISITA: 17/02/2021

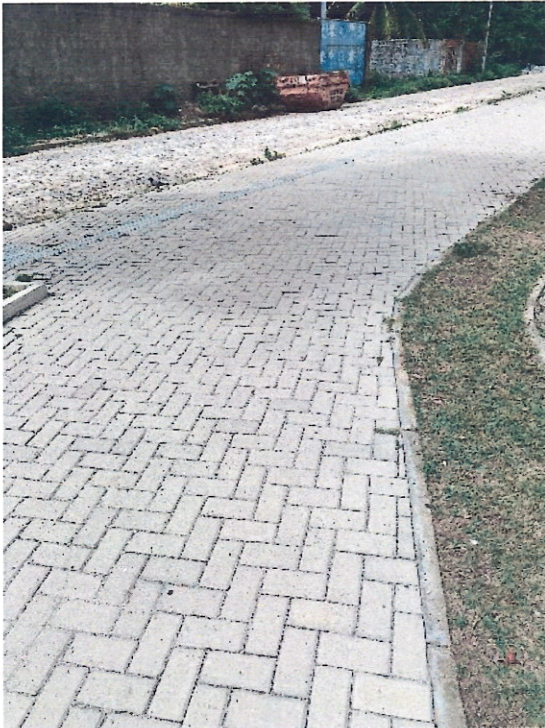
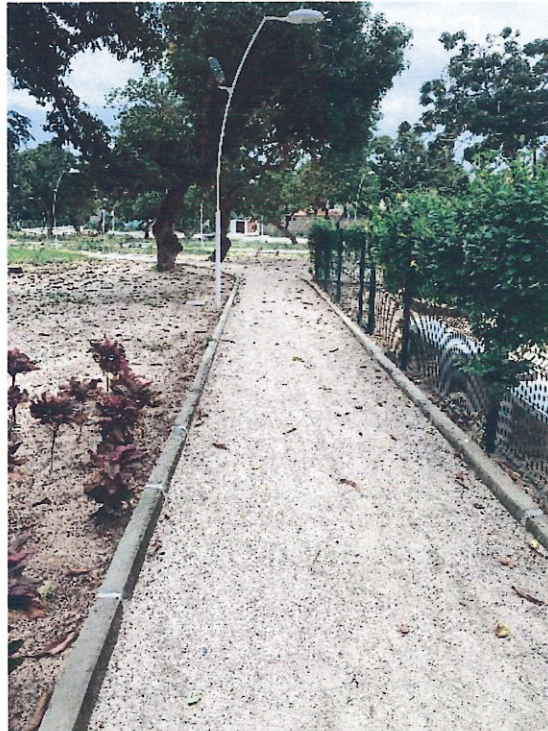
Situação: (D)

Tipo de pavimentação: Bloquete de concreto

Pavimentação em bom estado de conservação, porém só presente nas áreas que margeiam o Parque. Nos caminhos que percorrem o interior do parque, observa-se o solo natural arenoso.

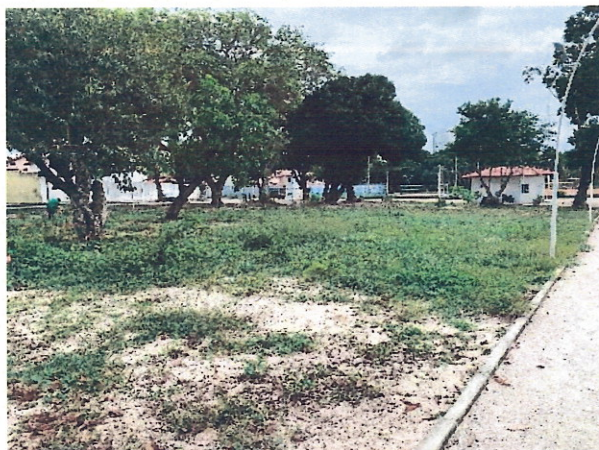
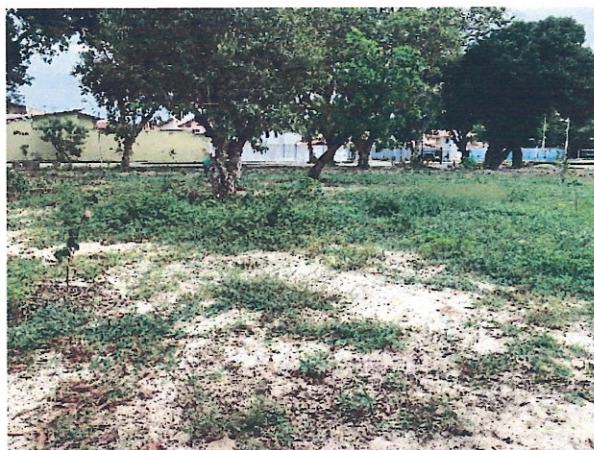
Situação (D)

Tipo: Vegetação Rasteira

A forração, atualmente, é formada por uma vegetação rasteira pouco desenvolvida, pouco cuidada, com pontos em que ela não desenvolve completamente e permanece o terreno arenoso.

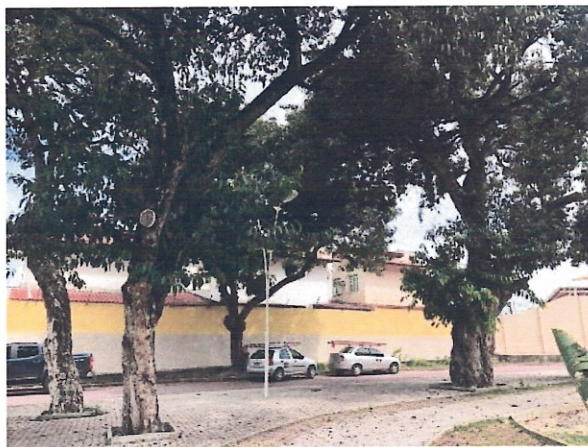
Situação (B)

As árvores não apresentaram aspectos para melhorias.

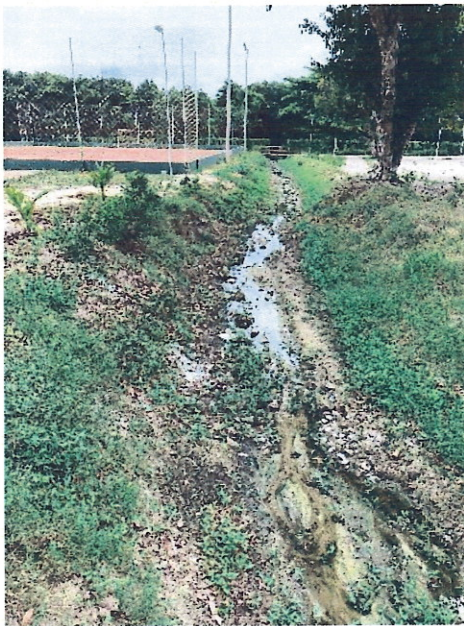
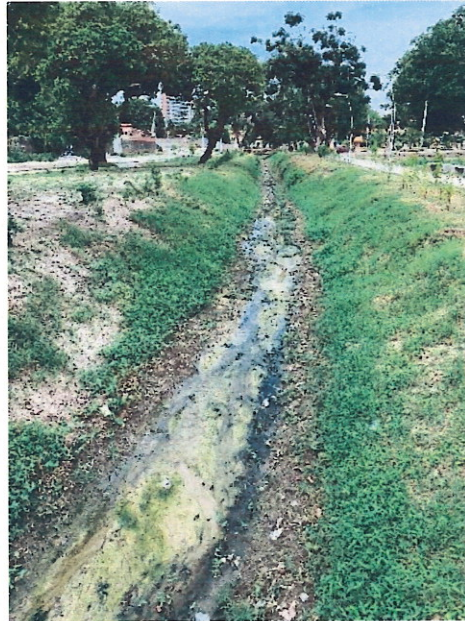
Situação (D)

O riacho existente encontra-se com as margens naturais, porém mal conservadas, com focos de lixo.

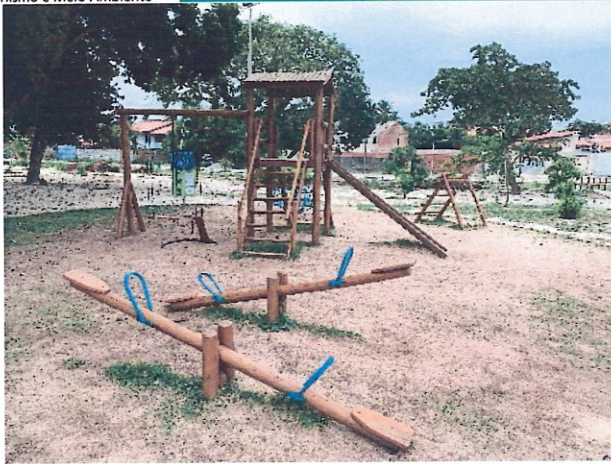
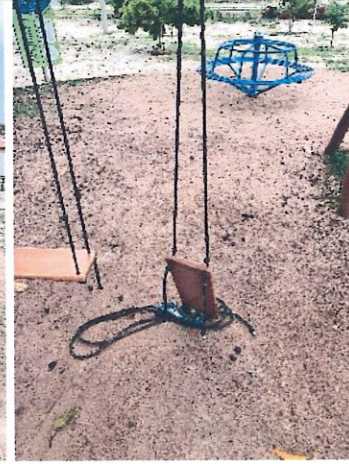
No geral, os equipamentos estão com uma situação regular, com apenas alguns pontos a se considerar. Um dos balanços do parque infantil está quebrado.

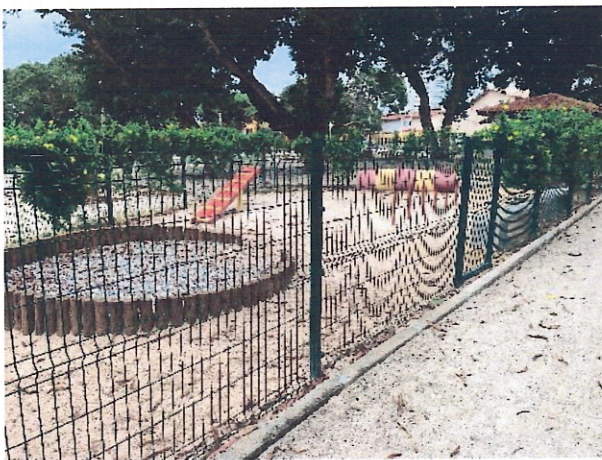
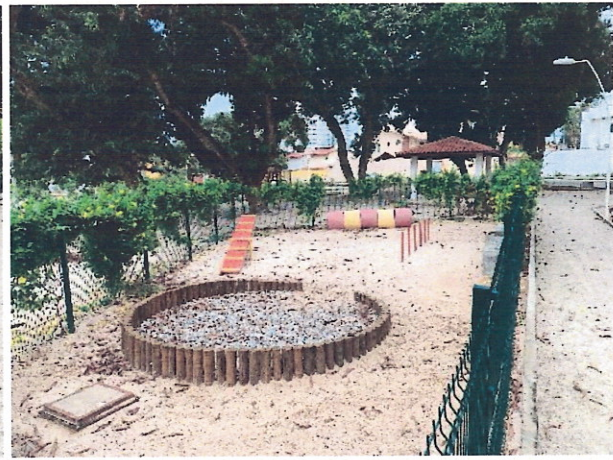
O cachorródromo encontra-se em bom estado de conservação.

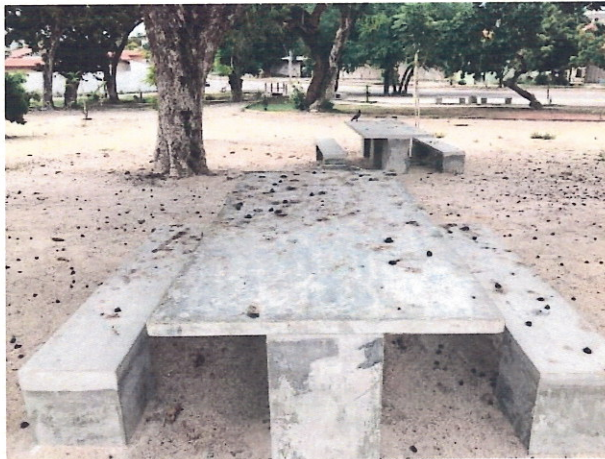
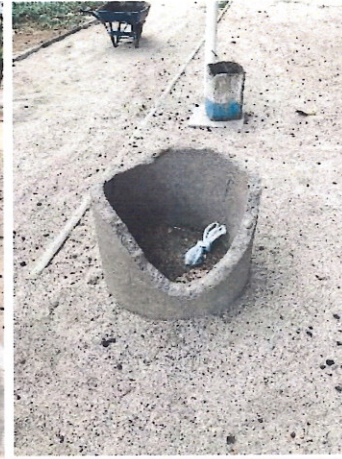
Existem lixeiros de concreto que estão quebrados e bancos/mesas que se encontram muito sujos, sendo sua utilização impossibilitada por este motivo.
