RELATÓRIO TRIMESTRAL DE ACOMPANHAMENTO MANUTENÇÃO PARQUE URBANO DA LAGOA DO PAPICU

OPERAÇÃO URBANA CONSORCIADA: OUC LAGOA DO PAPICU

RELATÓRIO NÚMERO: 02

DATA VISITA: 24/10/2019

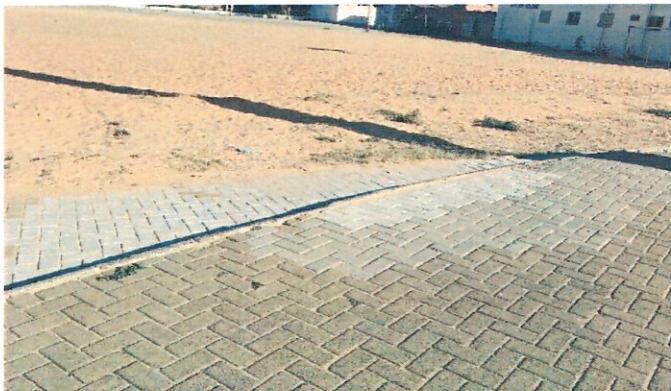
Foi constatado reparos na pavimentação com a recolocação de bloquetes, porém ainda há pontos com vegetação entre piso, peças soltas, e trechos sem a pavimentação, além de muita sujeira de folhas mortas. É necessário que seja feita a limpeza dos resíduos sólidos, resíduos de poda, a retirada da vegetação e areia entre os blocos, e ainda, a reposição das peças que estão faltando.

Peças que foram recolocadas.

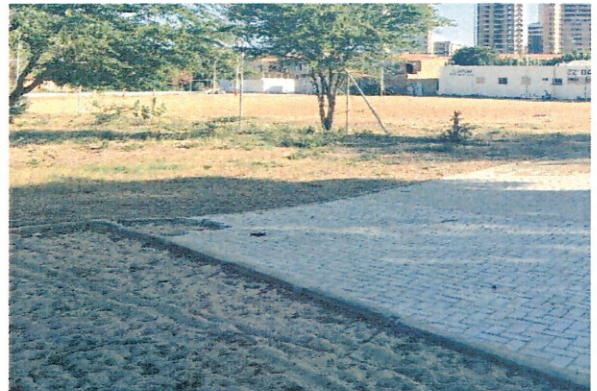
Peças recolocadas, porém com pontos faltando.

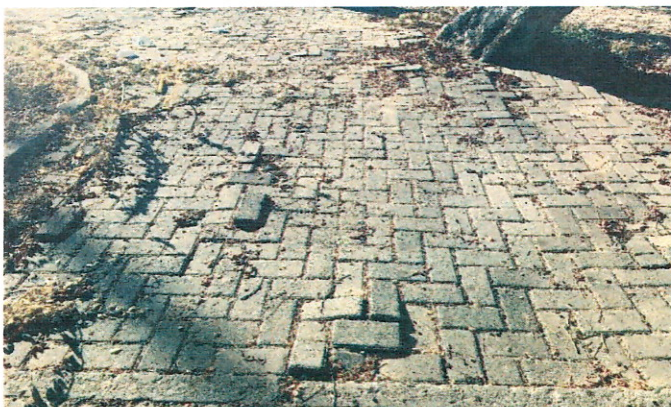
Peças irregulares. Precisa-se de manutenção.

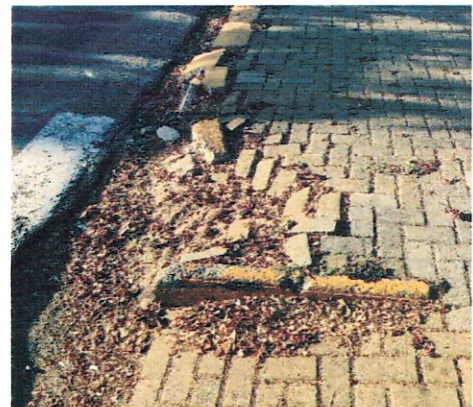
Precisa-se de manutenção.

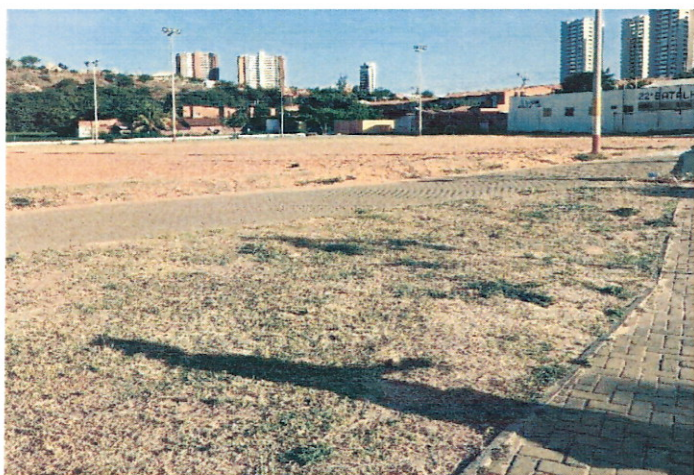
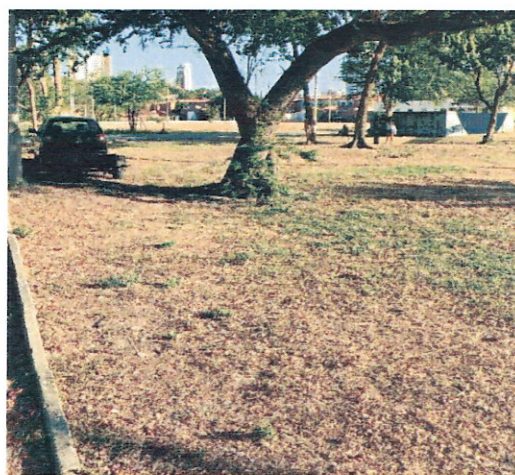
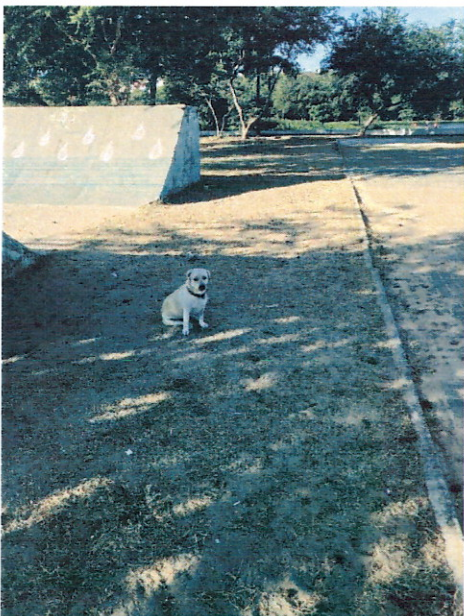
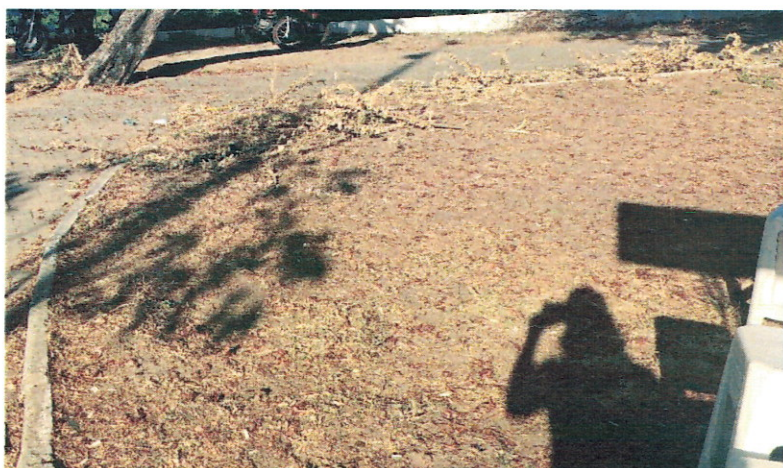
a) Forração

A vegetação encontra-se seca e, em muitos pontos não possui. Foram identificados resíduos sólidos e folhas secas sobre a forração. É necessário que seja feito tratos culturais (adubação, irrigações adequadas e poda) e replantio nas áreas que está sem a forração. É necessária a limpeza do local.

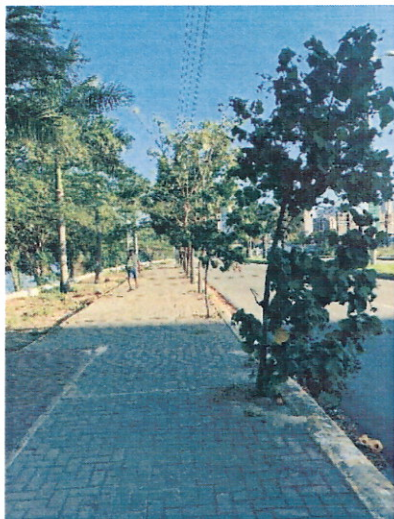
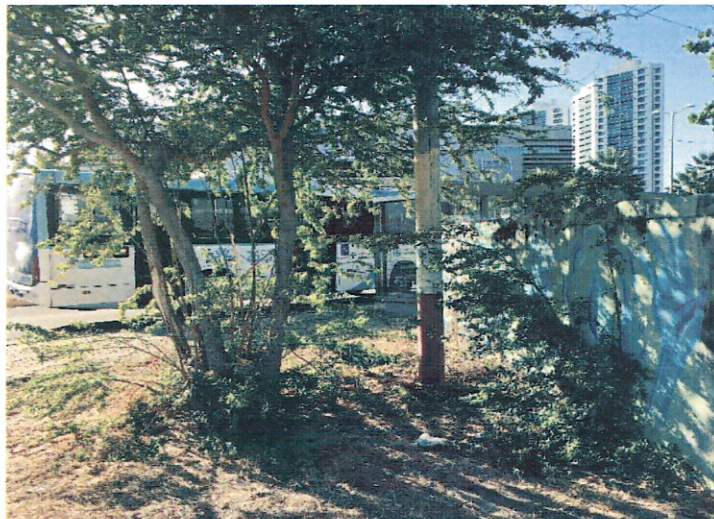
b) Árvores

As árvores necessitam de tratos culturais (adubação, irrigações adequadas e poda).

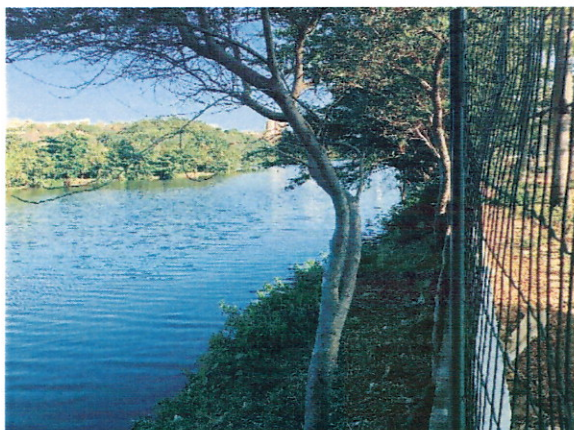
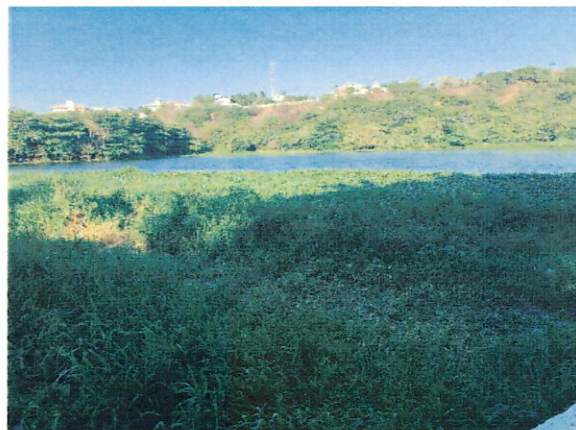
a) Corpo hídrico – Lagoa do Papicu

A lagoa está com muita vegetação e, em alguns pontos, resíduos sólidos. Necessita de limpeza do espelho d'água.

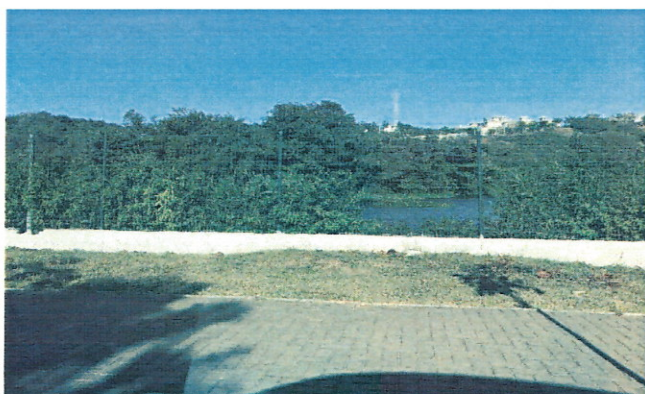
Foi identificado que houve reparos na grade como solicitado no relatório anterior. É necessário apenas que as hastes remanescentes sejam retiradas.

Gradil reparado.

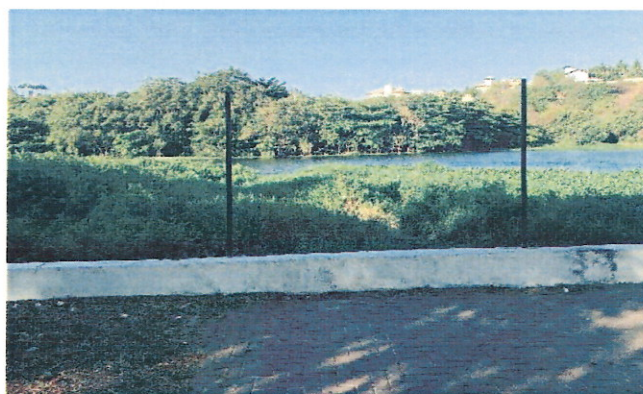
Hastes que necessitam ser removidas.

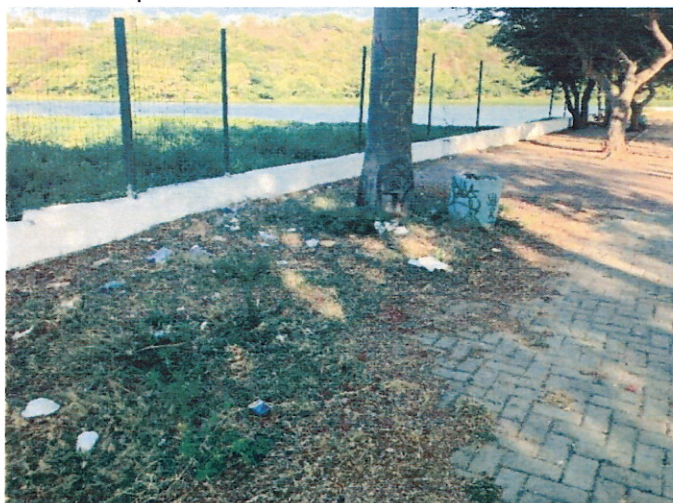
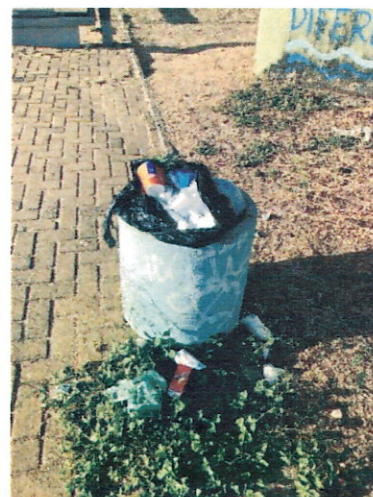
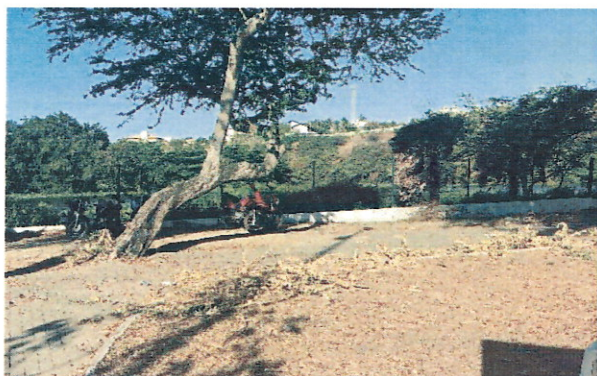
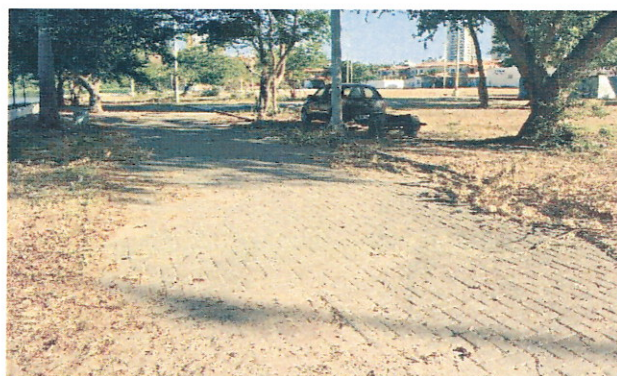
- a) **Limpeza:** foi constatado que o entorno da lagoa encontra-se bastante sujo, com muitos resíduos sólidos e folhagens. É necessário que seja colocada mais lixeiras no entorno da lagoa e que seja feita a limpeza dos resíduos sólidos.

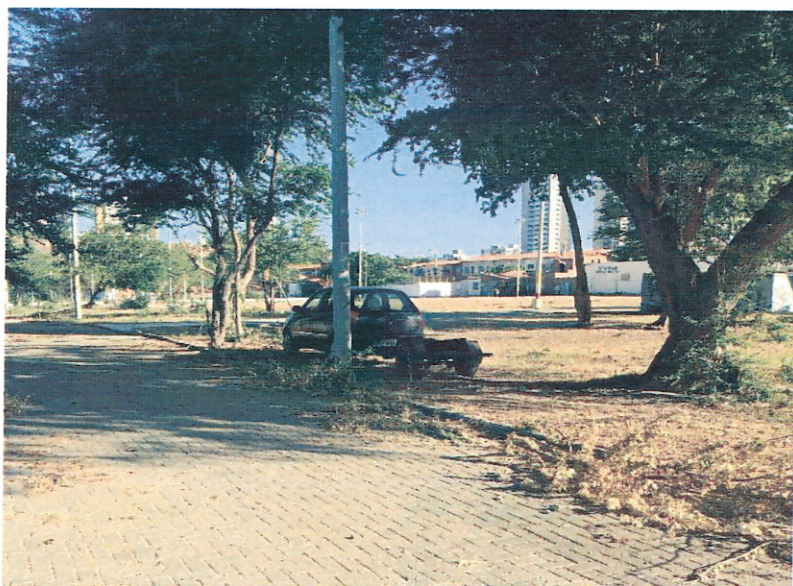
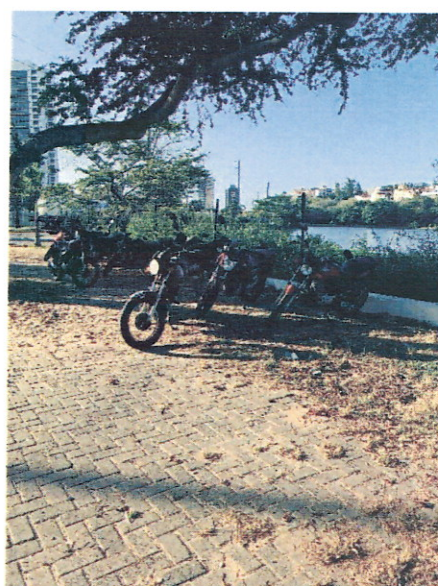
b) Foi identificado que o local está sendo utilizado para estacionar motos e carros.
