RELATÓRIO TRIMESTRAL DE ACOMPANHAMENTO MANUTENÇÃO PARQUE URBANO DA LAGOA DO PAPICU

OPERAÇÃO URBANA CONSORCIADA: OUC LAGOA DO PAPICU

RELATÓRIO NÚMERO: 04 DATA VISITA: 29/04/2020

OBJETIVO: ACOMPANHAMENTO DAS AÇÕES DE MANUTENÇÃO DO ENTORNO DA LAGOA

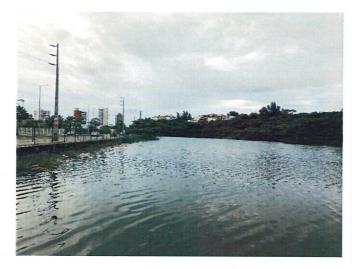
O espelho d'água encontra-se limpo.
