## RELATÓRIO TRIMESTRAL DE ACOMPANHAMENTO MANUTENÇÃO PARQUE URBANO DA LAGOA DO PAPICU

**OPERAÇÃO URBANA CONSORCIADA:** OUC LAGOA DO PAPICU

**RELATÓRIO NÚMERO:** 06

**DATA VISITA:** 29/10/2020

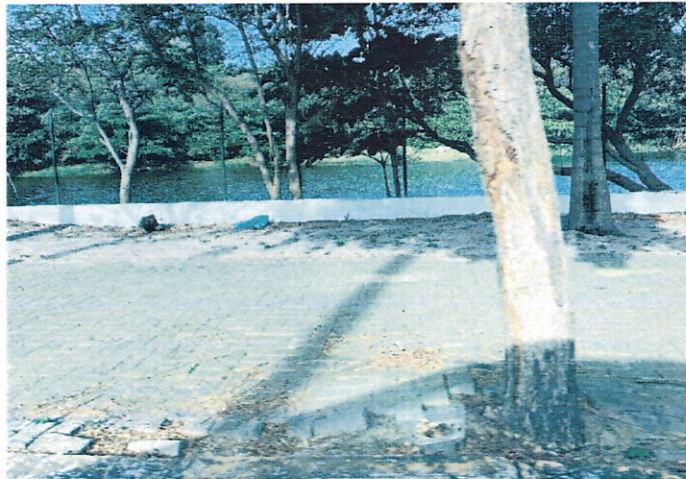
Situação: (R)

Houve melhoria nos blocos de concreto, mas existem pontos que ainda necessitam de reparos.

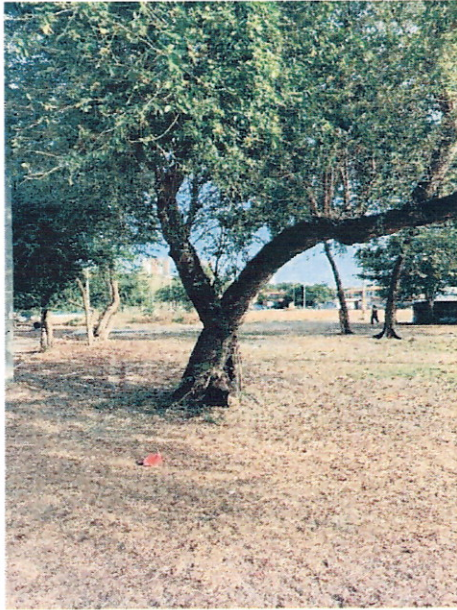
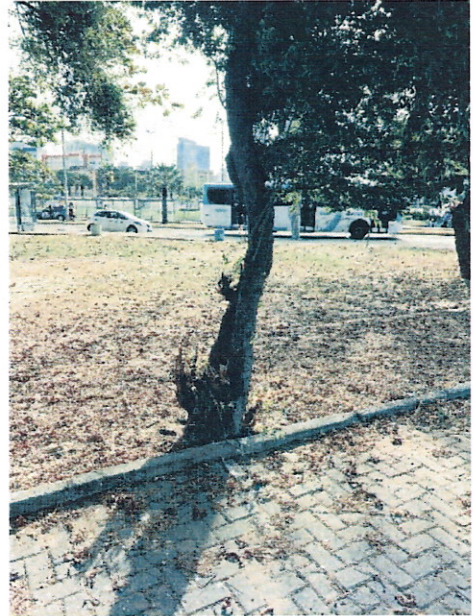
Situação (D)

A forração encontra-se danificada, necessitando de tratos culturais como o replantio, adubação e a devida irrigação. Constatou-se que se encontra muito seca.

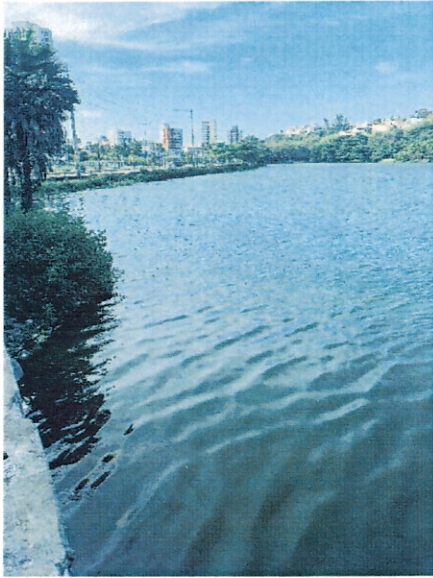
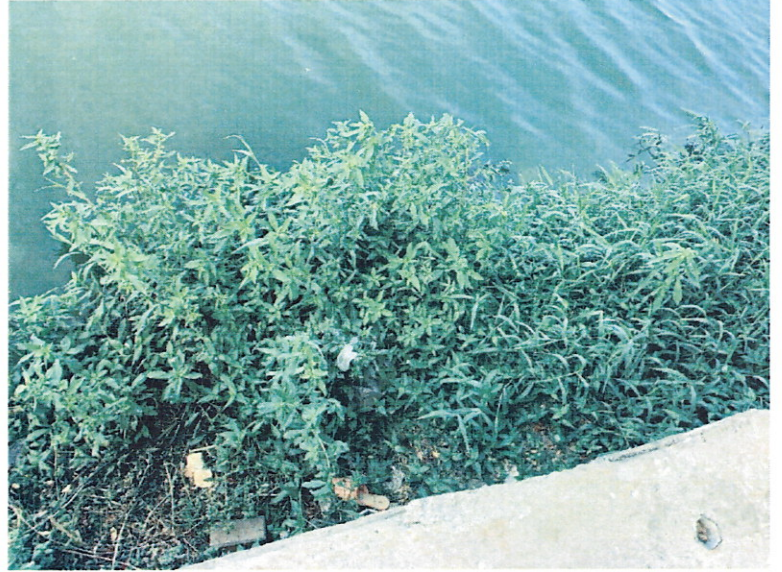
Situação (B)

O espelho d'água encontra-se limpo. Foi constatado poucos pontos de resíduo sólido.

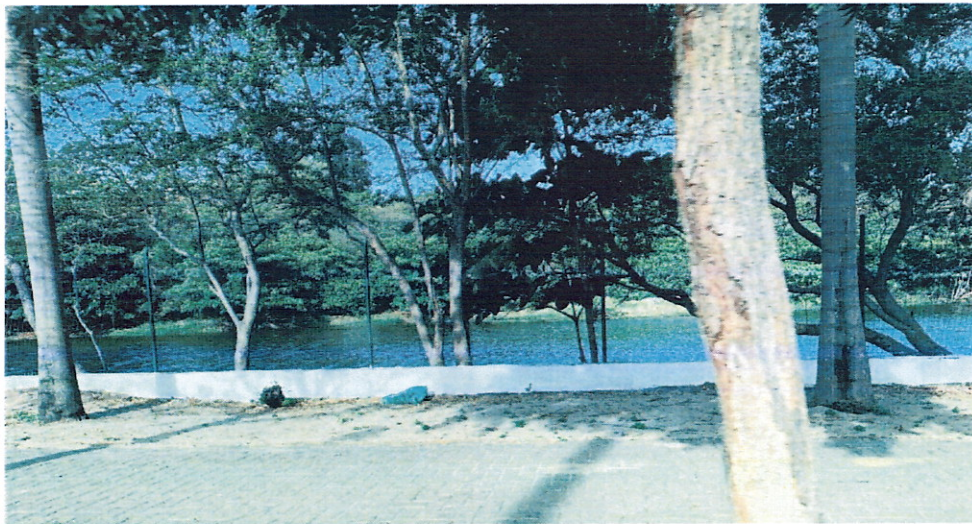
Situação (R)

Fo identificado apenas uma parte do gradil danificado/ausente.
