## RELATÓRIO TRIMESTRAL DE ACOMPANHAMENTO MANUTENÇÃO PARQUE URBANO DA LAGOA DO PAPICU

**RELATÓRIO NÚMERO:** 07

**DATA VISITA:** 09/02/2021

**OBJETIVO:** ACOMPANHAMENTO DAS AÇÕES DE MANUTENÇÃO DO ENTORNO DA LAGOA

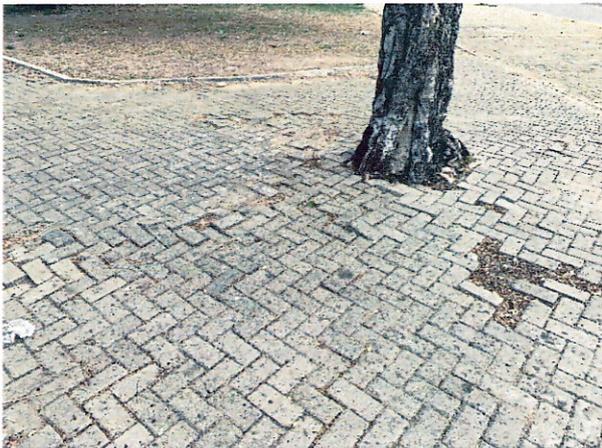
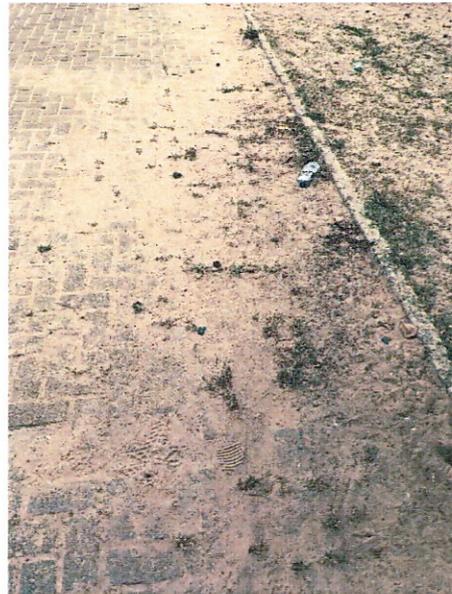
Situação: (R)

Houve melhoria nos blocos de concreto, porém ainda há pontos com vegetação e areia entre os blocos, peças soltas e trechos sem a pavimentação.

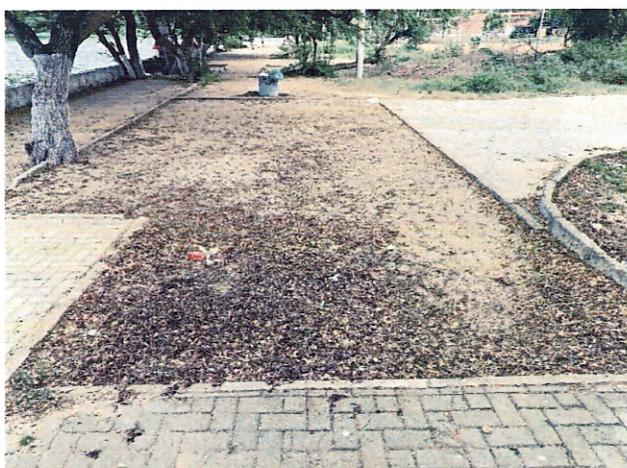
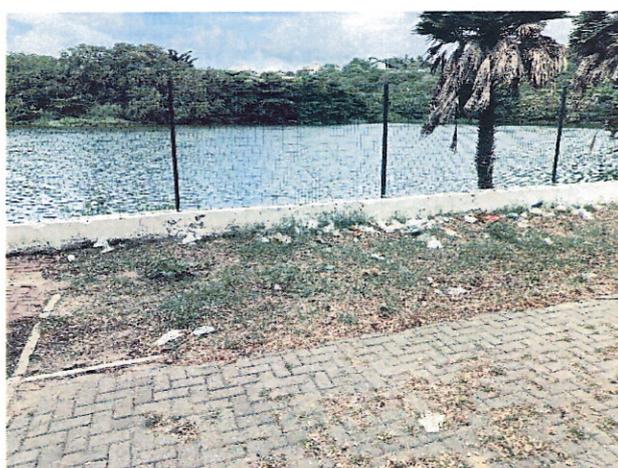
Situação (D)

A forração encontra-se danificada, necessitando de tratos culturais como replantio, adubação e irrigação adequada. Constatou-se a presença de muitos resíduos sólidos.

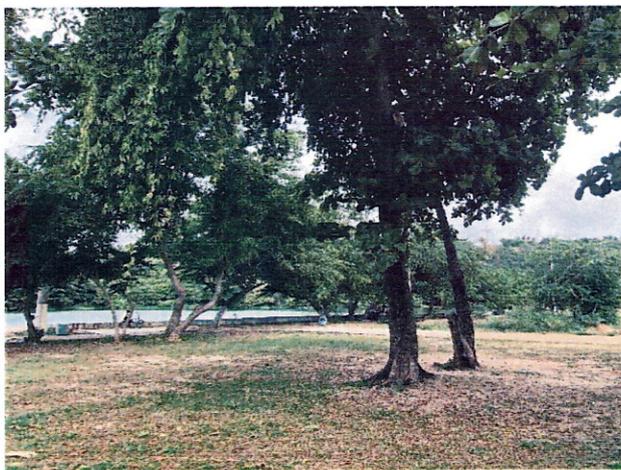
Situação (B)

As árvores não apresentaram aspectos para melhorias.

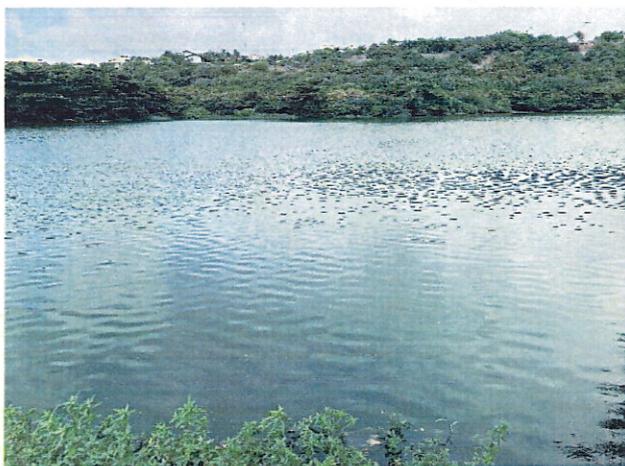
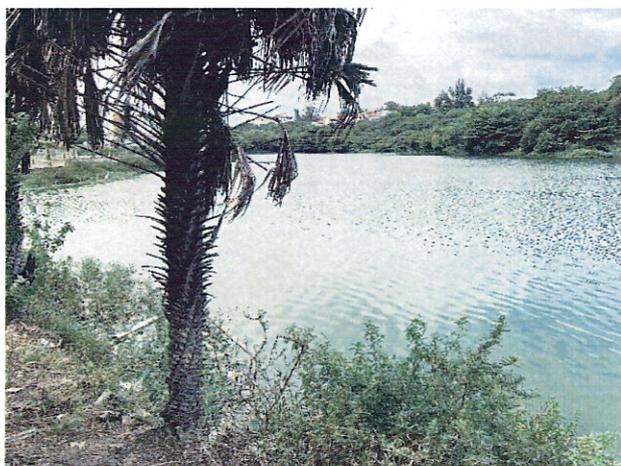
Situação (B)

O espelho d'água encontra-se limpo. Foi constatado alguns pontos de resíduos sólidos no entorno do corpo d'água.

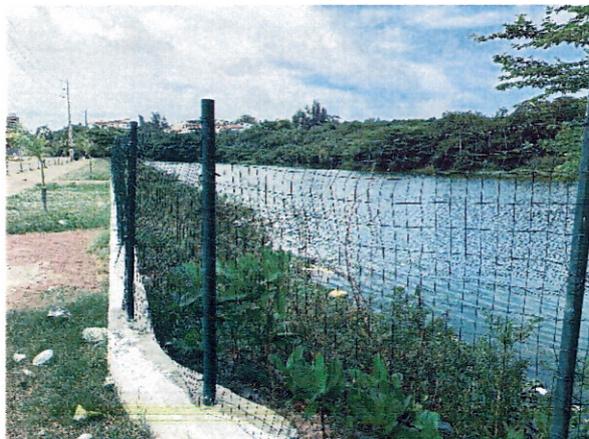
Situação (R)

Fo identificado apenas uma parte do gradil danificado.

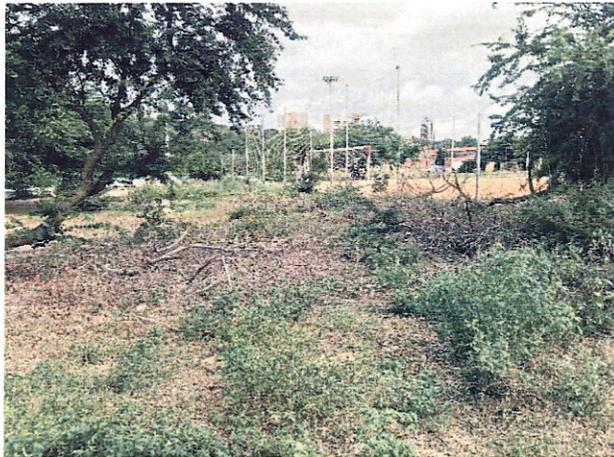
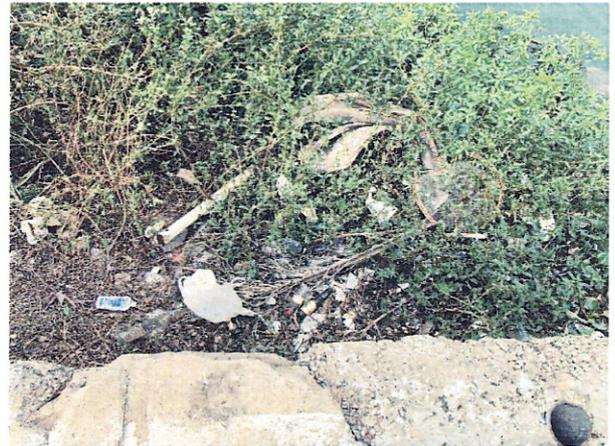
- a) **Limpeza:** as áreas de forração e de passeio encontram-se sujas, principalmente com folhagens, galhos de resto de poda e embalagens. É necessário realizar a limpeza, bem como colocar mais lixeiras no entorno da lagoa.
