RELATÓRIO TRIMESTRAL DE ACOMPANHAMENTO DE MANUTENÇÃO DO PARQUE URBANO SÍTIO TUNGA

OPERAÇÃO URBANA CONSORCIADA: SÍTIO TUNGA

RELATÓRIO NÚMERO: 04

DATA VISITA: 04/03/2022

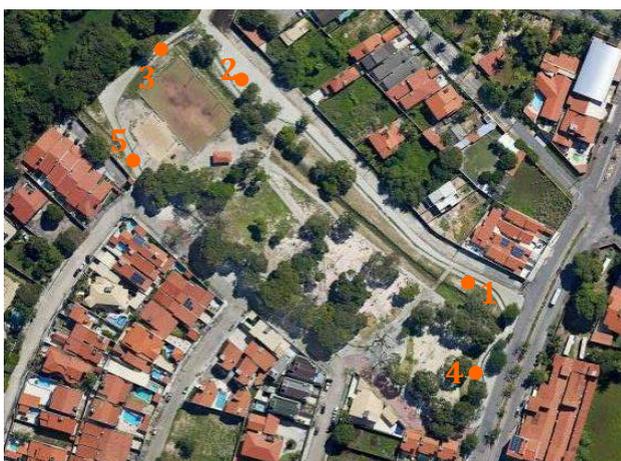
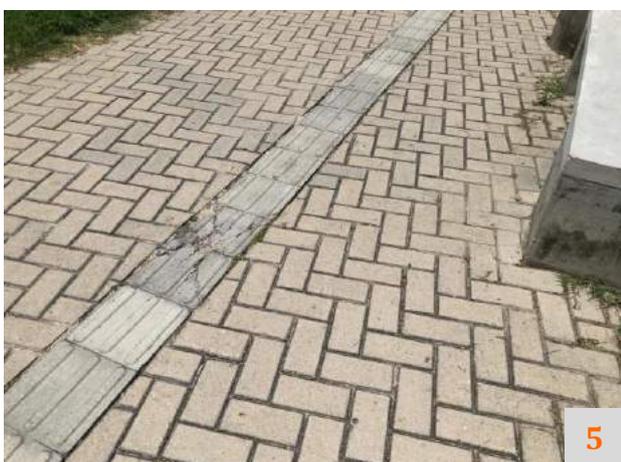
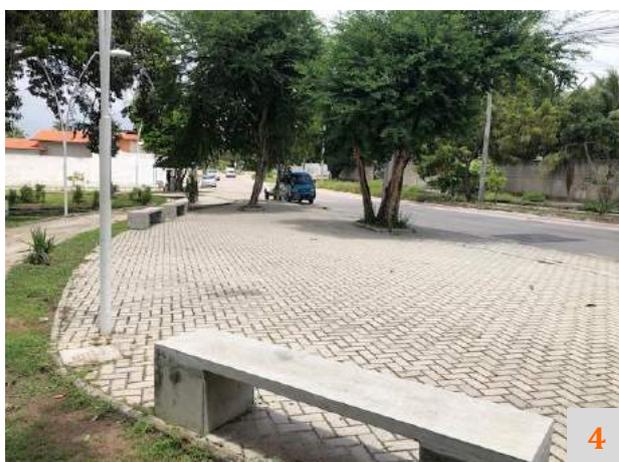
Painel 1 – Registros fotográficos da pavimentação dos passeios com mapeamento de identificação dos pontos.

Análise: Esse parque possui os passeios de piso intertravado (bloquete). Essa pavimentação apresenta bom estado de conservação como pode ser visto nas figuras 1 a 4 do painel 1 e figuras 7 a 10 do painel 2. Verificaram-se na figura 5 do painel 1 que duas peças de piso tátil estão danificadas, portanto, solicita-se a substituição dessas peças. Constatou-se que foi realizado uma limpeza intensiva na parte da pavimentação que recebe os frutos que caem da árvore (Figura 10 do painel 2), dessa forma, solicita-se que sempre realize essa limpeza para evitar manchas nesse elemento. Observou-se na figura 6 do painel 2, uma concentração relevante de areia sobre a pavimentação. Desse modo, recomenda-se a remoção

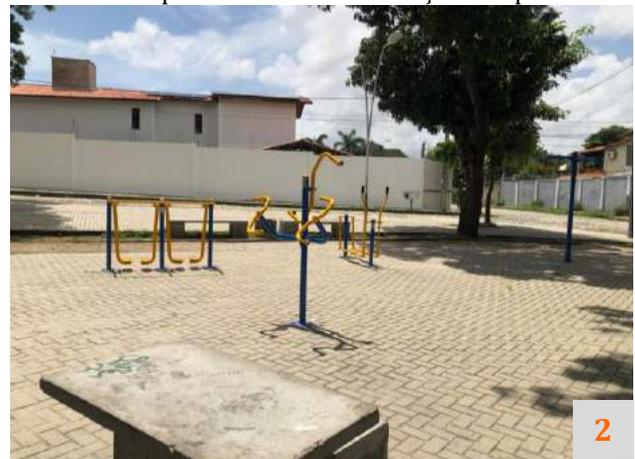
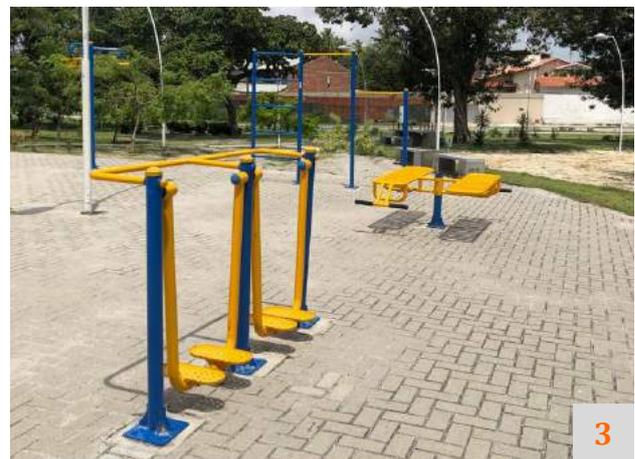
Painel 3 – Registros fotográficos dos equipamentos de ginástica com mapeamento de identificação dos pontos.

Análise: Nessa Parque, foram implantadas duas áreas para equipamentos de ginástica, os quais foram dispostos próximos ao playground e próximos a quadra de vôlei. Dessa forma, analisaram-se as estruturas metálicas dos equipamentos de ginástica e constatou-se que esses equipamentos se apresentam bem conservados sem a necessidade de reparos na pintura conforme apresentado nas figuras 1 a 5 do painel 3.

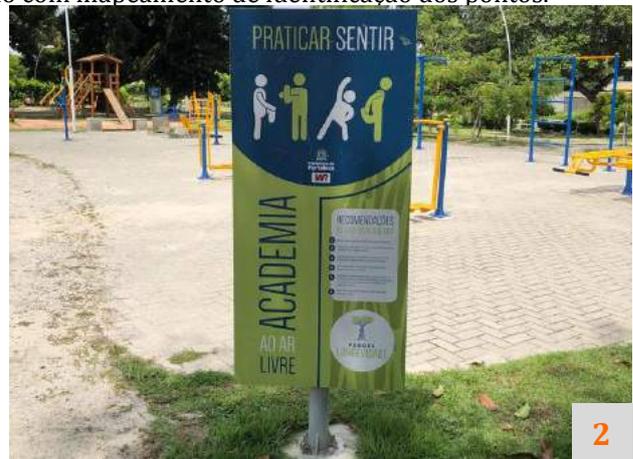
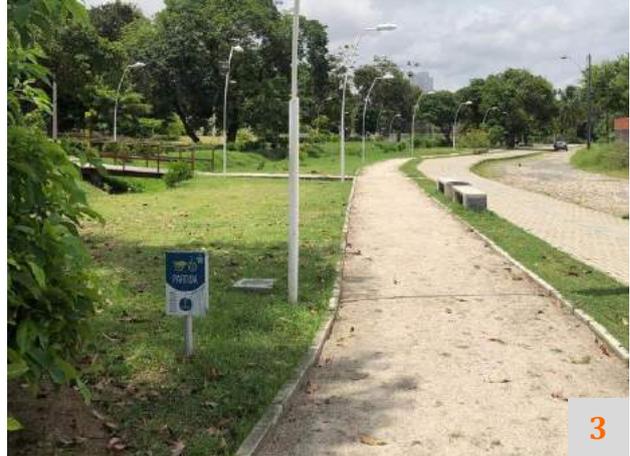
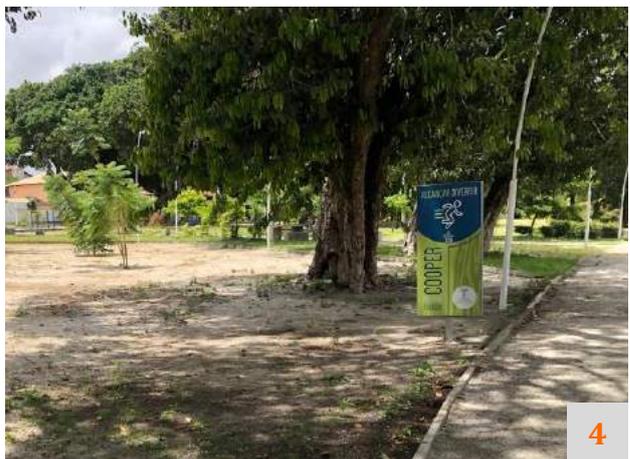
Painel 4 – Registros fotográficos das placas de identificação com mapeamento de identificação dos pontos.

Análise: Em diversas partes do Parque Urbano Sítio Tunga foram dispostas placas de identificação dos ambientes com recomendações sobre a utilização desses espaços. Ao percorrer todo esse Parque, verificaram-se que algumas dessas placas estão bem conservadas (Figuras 1 a 5 do painel 4 e figuras 9 e 10 do painel 5). Entretanto, constataram-se que algumas dessas placas de identificação ainda apresentam pichações (Figuras 6 e 8 do painel 5) e observou-se que uma placa que está quebrada ainda não foi substituída. Tais informações foram relatadas no relatório nº 03. Para tanto, solicita-se a remoção das pichações dessas placas e a colocação de uma nova placa substituindo a placa quebrada.

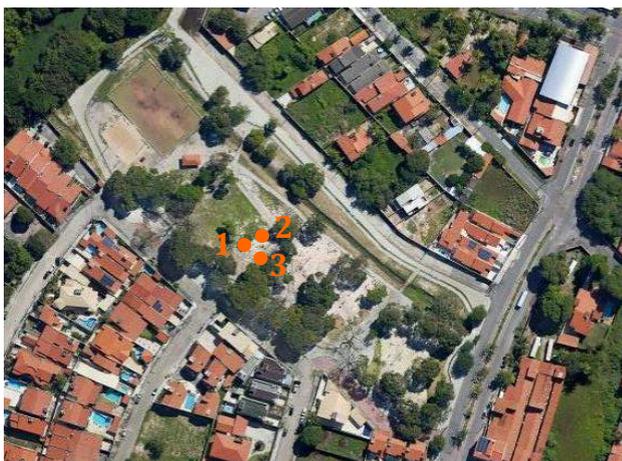
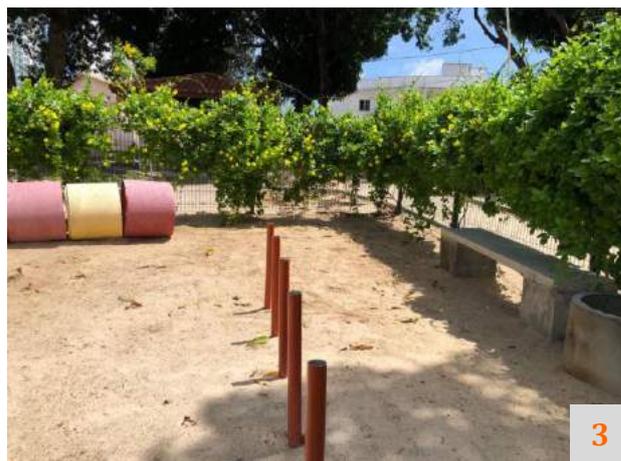
Painel 6 – Registros fotográficos de equipamentos do cachorródromo com mapeamento de identificação dos pontos.

Análise: No espaço destinado aos animais de estimação, observaram-se que os equipamentos disponíveis nesse local apresentam em bom estado de conservação como mostram as figuras 1 a 3 do painel 6. Recomenda-se uma nova pintura na rampa para manter a durabilidade desse equipamento (Figura 2 do painel 6) como foi solicitado no relatório nº 03.

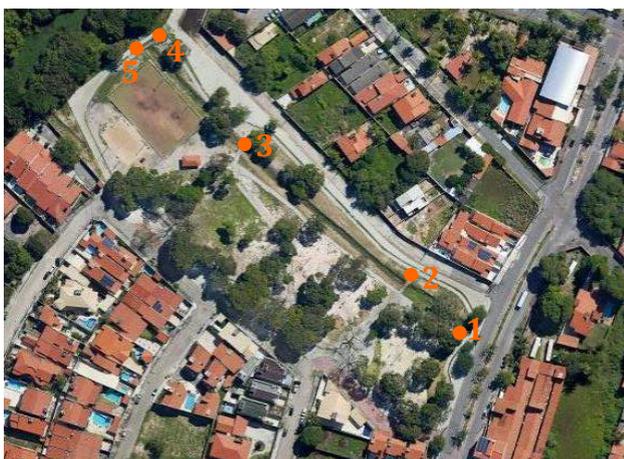
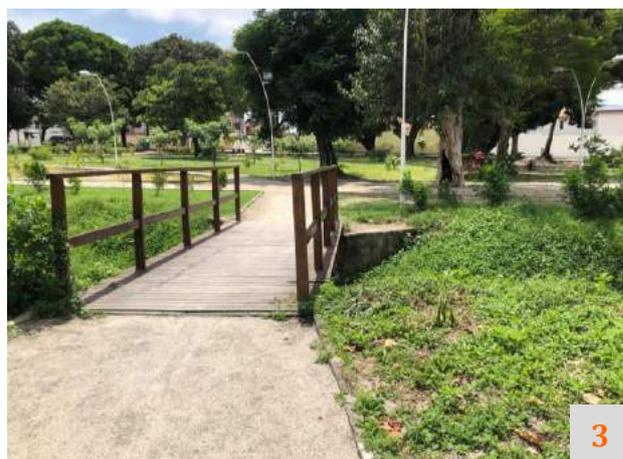
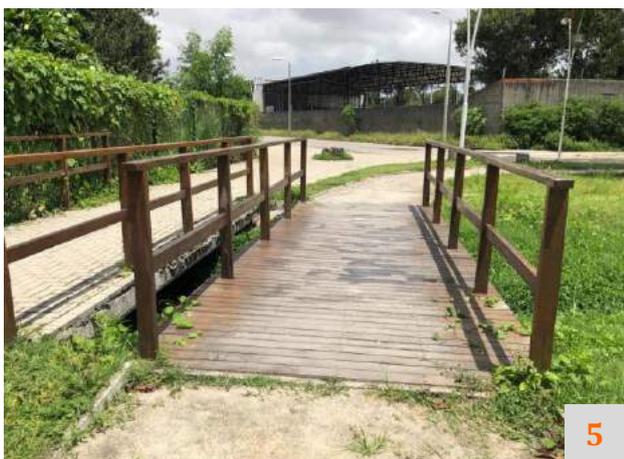
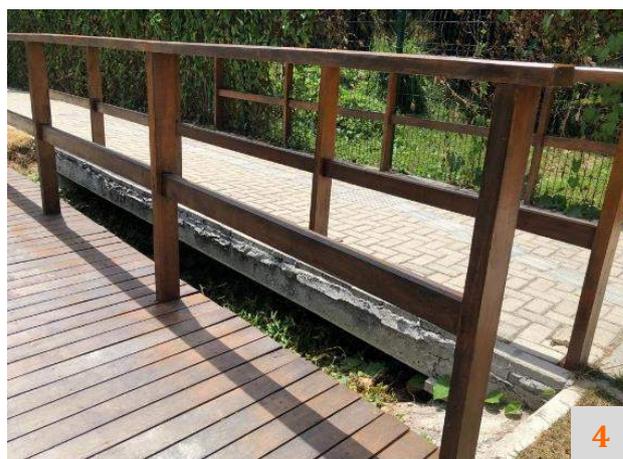
Painel 7 – Registros fotográficos de pontes e guarda-corpos com mapeamento de identificação dos pontos.

Análise: Nesse parque existem três pontes de madeira com guarda-corpos de madeira. Os guarda-corpos de madeira estão bem conservados como mostram as figuras 1 a 3 do painel 7. Constataram-se que esses guarda-corpos se apresentavam envernizados sem a necessidade de reparos. Observaram-se que as pontes apresentavam os pisos de madeira desgastados possivelmente devido aos desgastes pelos usos, sol e chuva e ainda devido ao atrito das areias (Figuras 2 a 5 do painel 7). Para tanto, solicita-se que esses pisos de madeira sejam envernizados para aumentar a sua durabilidade e sua resistência como foi solicitado no relatório nº 03.

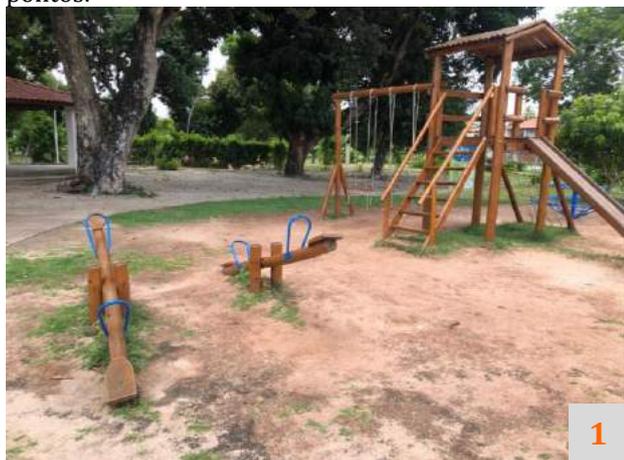
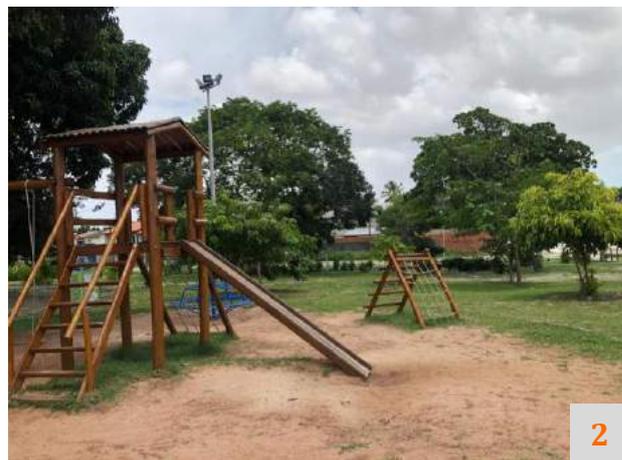
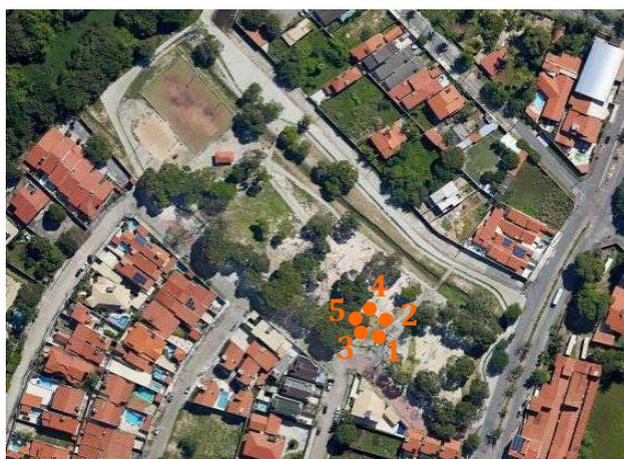
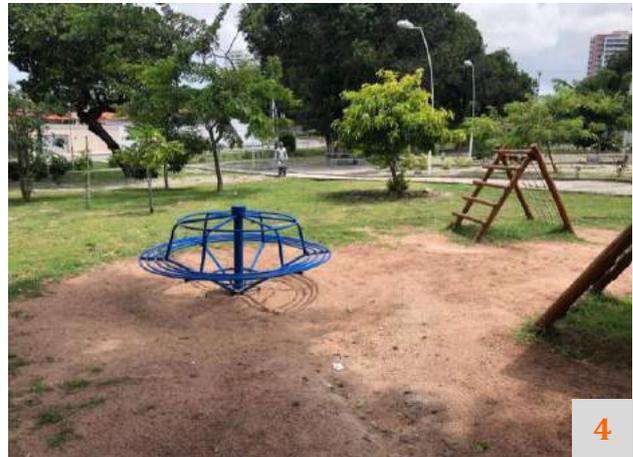
Painel 8 – Registros fotográficos dos equipamentos do parque infantil com mapeamento de identificação dos pontos.

Análise: O parque infantil possui brinquedos de madeira e um brinquedo de estrutura metálica, os quais se encontram bem conservados (Figuras 1 a 5 do painel 8). Entretanto, recomenda-se a aplicação de verniz nos assentos das gangorras, dos balanços e nos degraus da casinha de madeira para aumentar a sua durabilidade e sua resistência quanto desgaste pelos usos, sol e chuva (Figuras 2, 3 e 5 do painel 8). Observaram-se que as alças metálicas das gangorras de madeira se apresentam com um pouco de ferrugem e, portanto, solicita-se manutenção na pintura (Figura 3 do painel 8) como foi solicitado no relatório nº 03.

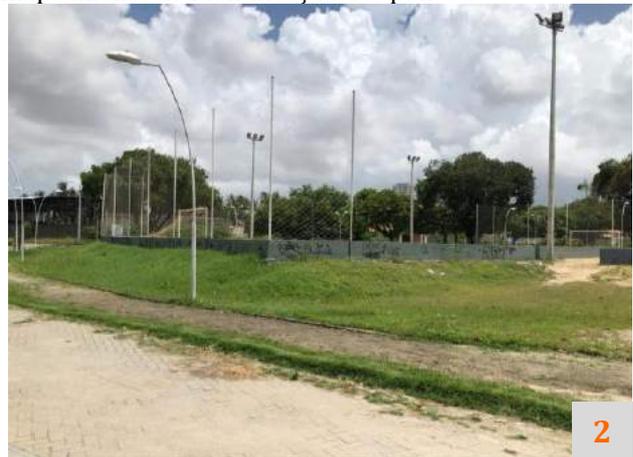
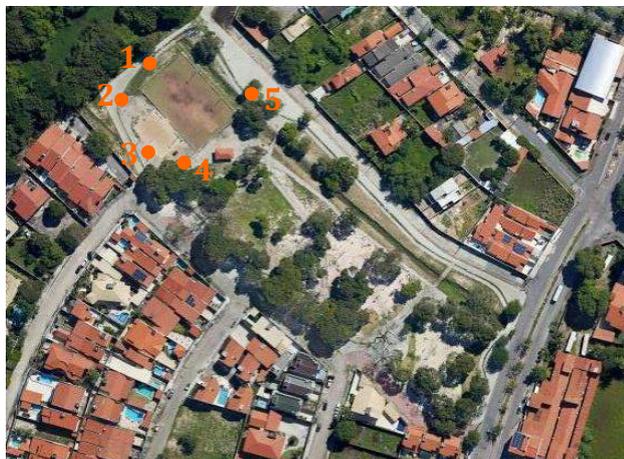
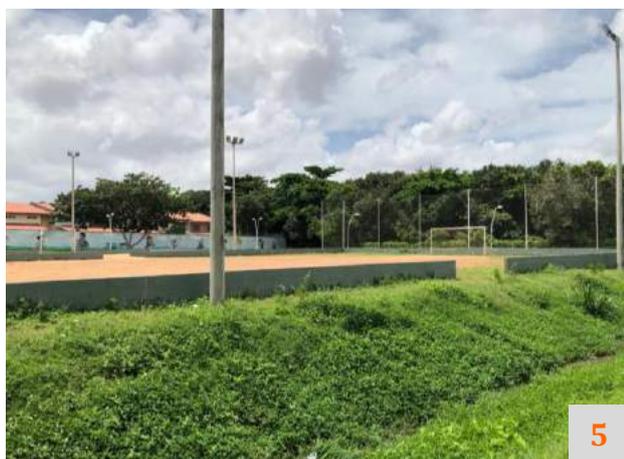
Painel 9 – Registros fotográficos da área das quadras com mapeamento de identificação dos pontos.

Análise: Nesse Parque existem duas quadras: uma de vôlei e outra de futebol, as quais apresentam conversadas como podem ser vistos nas Figuras 1 a 5 do painel 9. Porém, solicita-se nova pintura nas muretas de contorno das quadras que se encontram pichadas (Figuras 1 e 2 do painel 9) como foi solicitado no relatório nº 03.

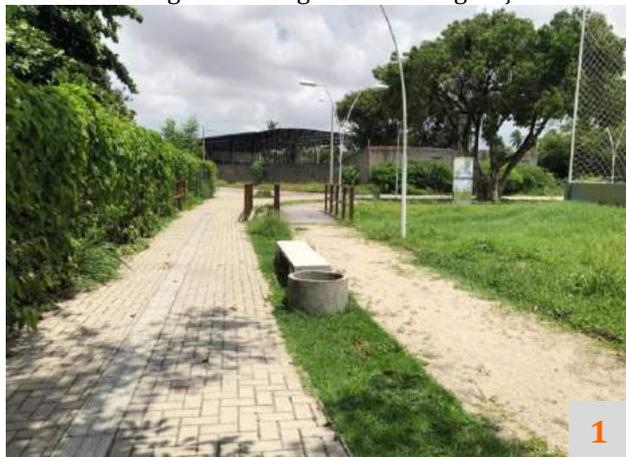
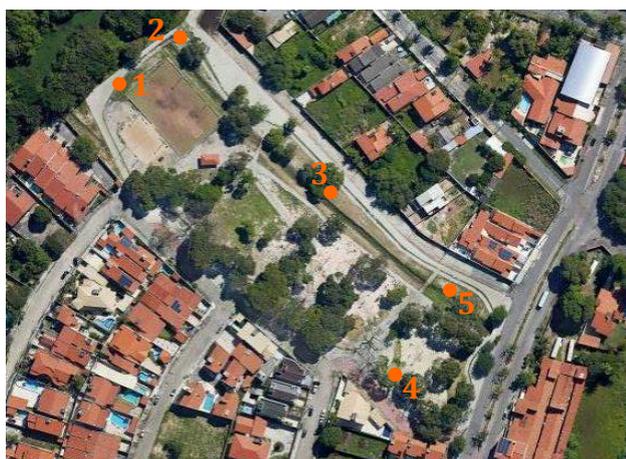
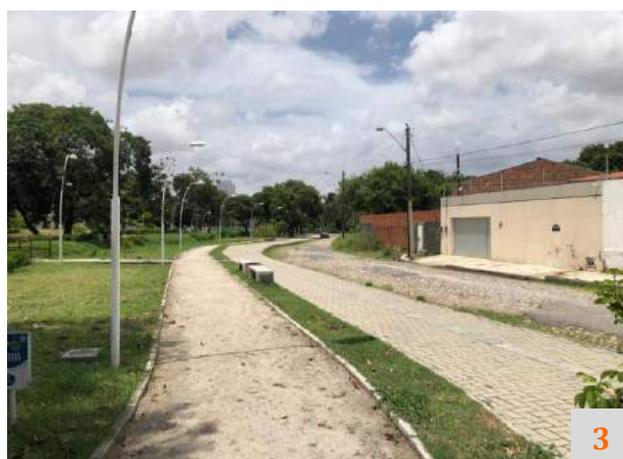
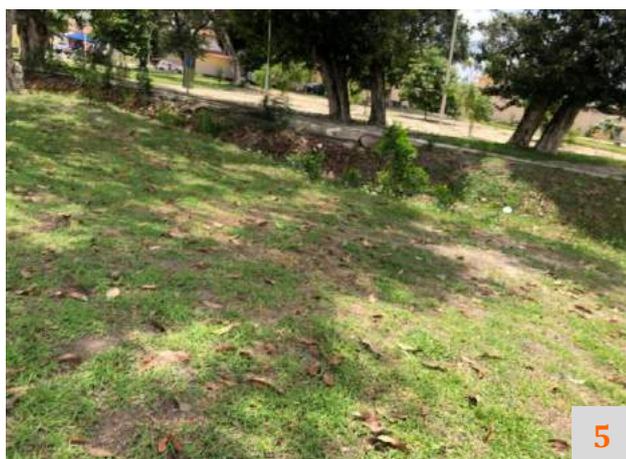
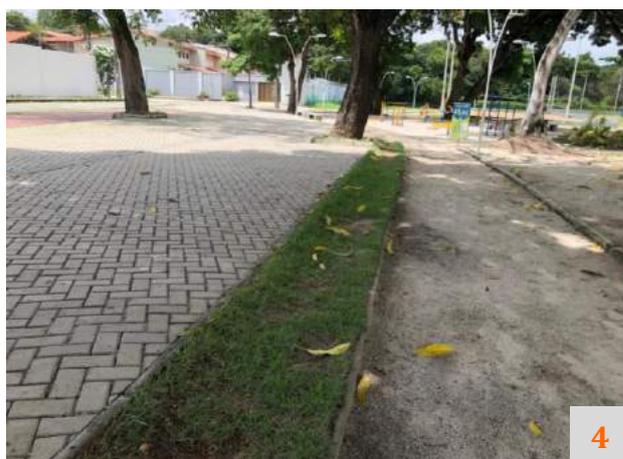
Painel 10 – Registros fotográficos da vegetação com mapeamento de identificação dos pontos.

Análise: Constataram-se que as forrações se apresentam bem melhor (Figuras 1 a 5 do painel 10 e figuras 6 a 10 do painel 11). Antes as forrações se apresentavam bem secas e danificadas como mencionadas no relatório nº 03. Entretanto, ainda se observou a necessidade de replantio de forrações como mostram as figuras 11 e 12 do painel 12. Recomenda-se a continuidade de tratamentos culturais como adubação e irrigação para manutenção e conservação dessas forrações. Ademais, solicita-se o controle das formigas com a utilização de produtos biológicos a fim de causar o mínimo impacto à natureza (Figuras 13 a 15 do painel 12).

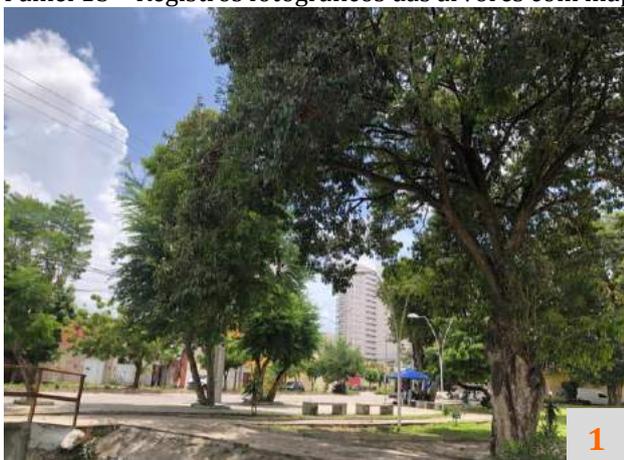
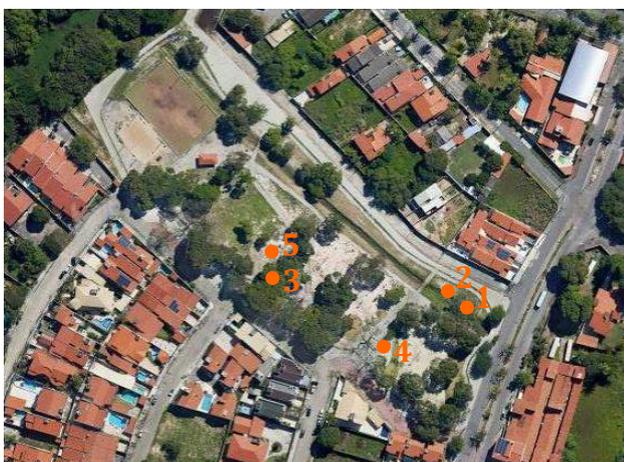
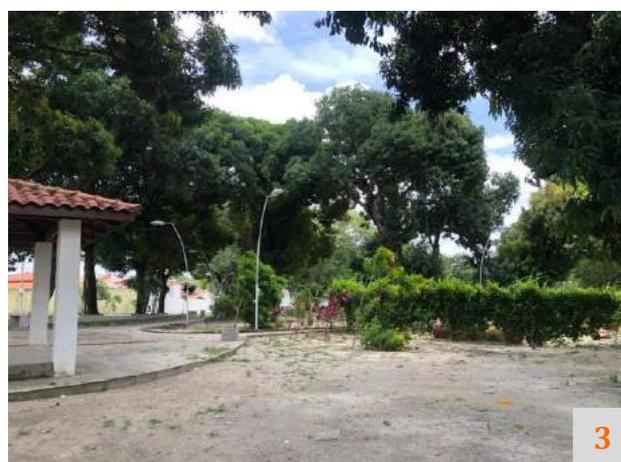
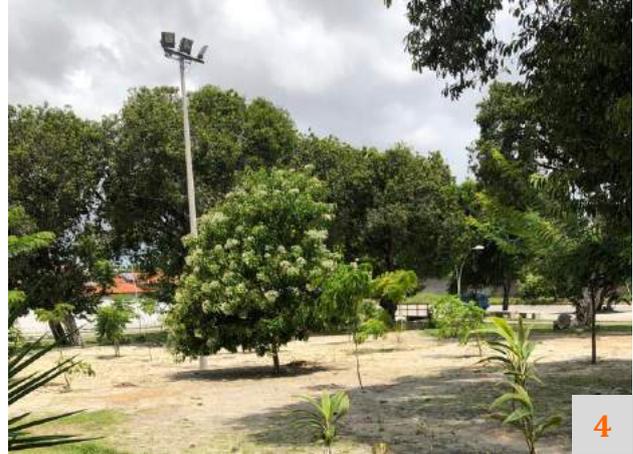
Painel 13 – Registros fotográficos das árvores com mapeamento de identificação dos pontos.

Análise: As árvores dispostas nesse parque são do tipo Bouganville, Mangueira e Ipê como mostram as figuras 1 a 5 do painel 13. Recomenda-se a realização de poda com frequência. Ainda, solicita-se o plantio de mais espécies arbóreas e arbustivas nos espaços disponíveis tendo em vista a importância da arborização para a cidade.

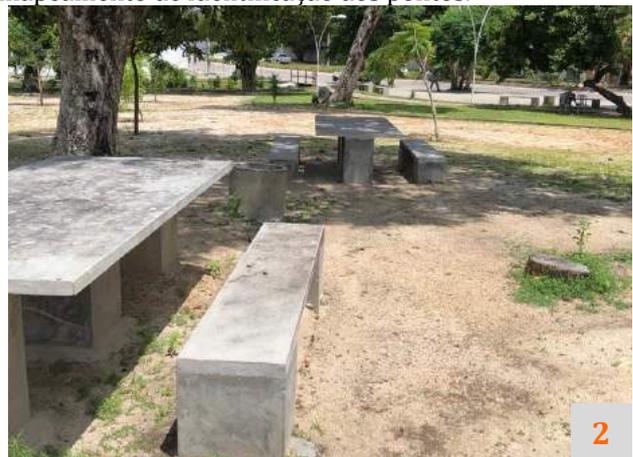
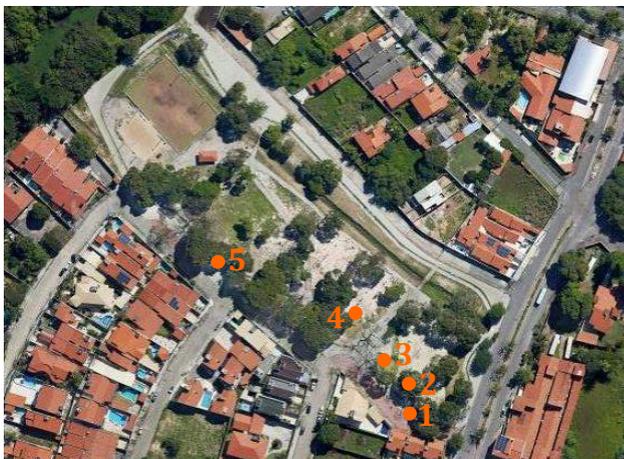
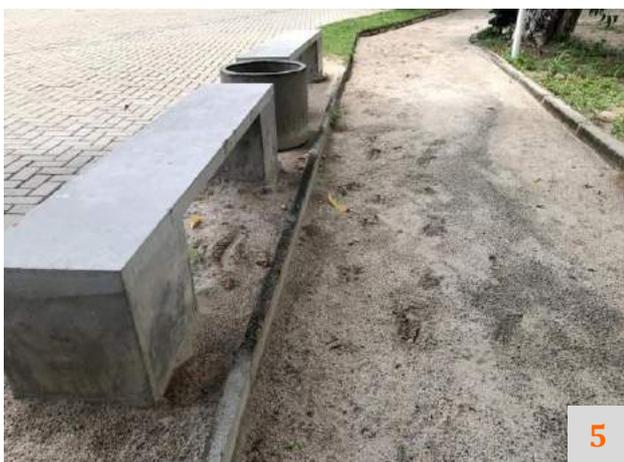
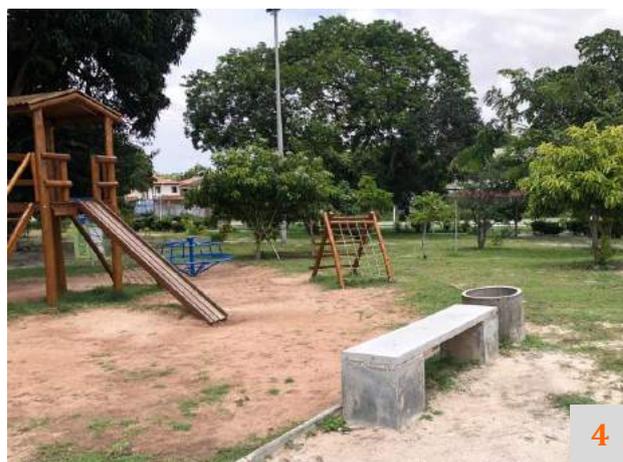
Painel 14 – Registros fotográficos de mesas e bancos com mapeamento de identificação dos pontos.

Análise: Ao percorrer o Parque Urbano Sítio Tunga, verificou-se a distribuição de bancos de concretos em diversos locais desse Parque assim como a disposição de mesas e bancos de concretos conforme figuras 1 a 5 do painel 14, figuras 6 a 10 do painel 15 e figuras 11 a 13 do painel 16. Entretanto, constataram-se que alguns bancos e mesas ainda se encontravam pichados (Figuras 6, 7 e 9 do painel 15 e figuras 11 e 12 do painel 16). Recomenda-se a remoção dessas pichações nesses elementos como foi solicitado no relatório nº 03.

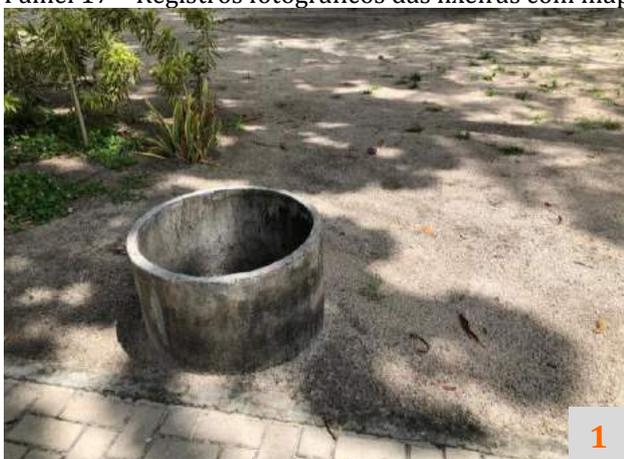
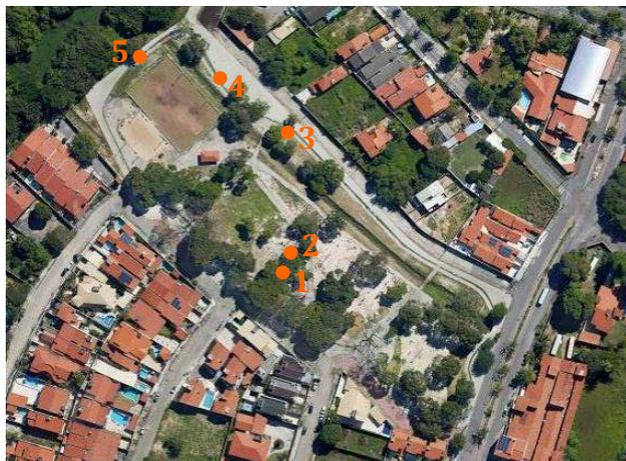
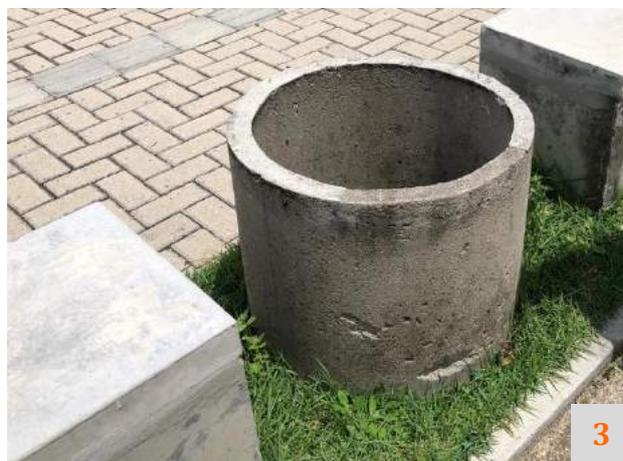
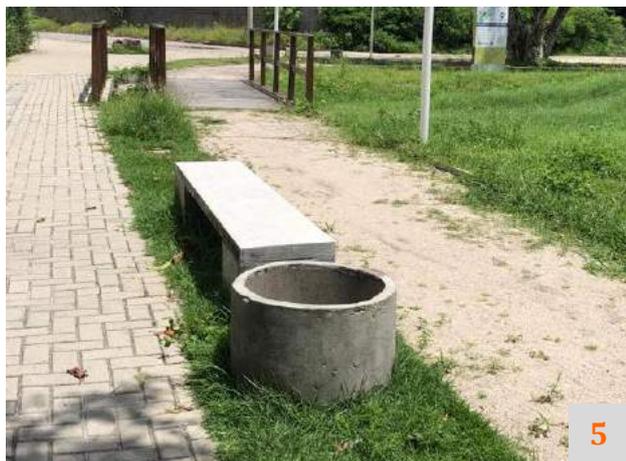
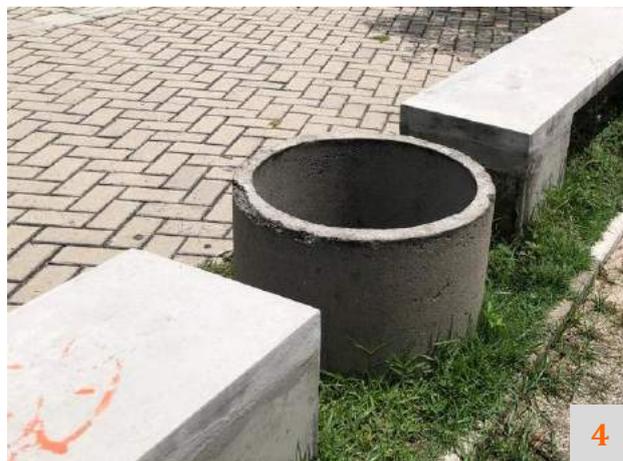
Painel 17 – Registros fotográficos das lixeiras com mapeamento de identificação dos pontos.

Análise: Ao percorrer o Parque Urbano Sítio Tunga, observaram-se que as lixeiras de concreto estão conservadas e em sua maioria não continham resíduos (Figuras 1 a 5 do Painel 17).

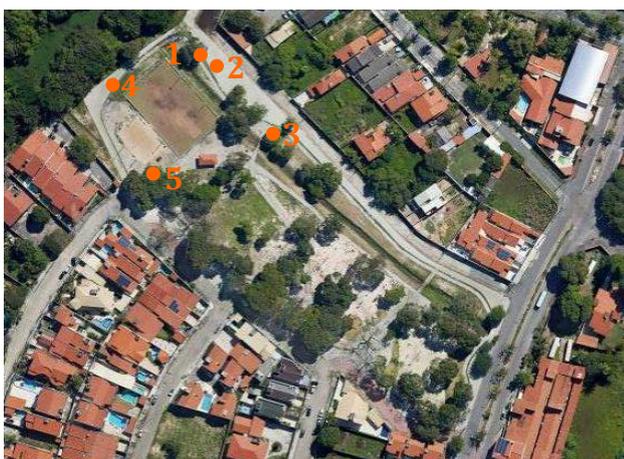
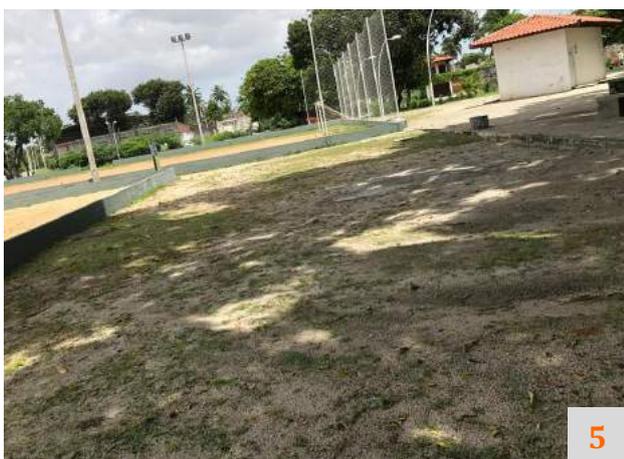
Painel 18 – Registros fotográficos da limpeza com mapeamento de identificação dos pontos.

Análise: Ao andar pelo Parque da Longevidade Fernando Dias Macêdo, foi possível constatar a limpeza em diversos espaços desse Parque como podem ser vistos nas figuras 1 a 5 do painel 18 e figuras 6 a 10 do painel 19. Ressalta que foi visto um funcionário efetuando a limpeza do local. Para tanto, para que o Parque sempre esteja limpo, recomenda-se que a limpeza seja realizada diariamente.

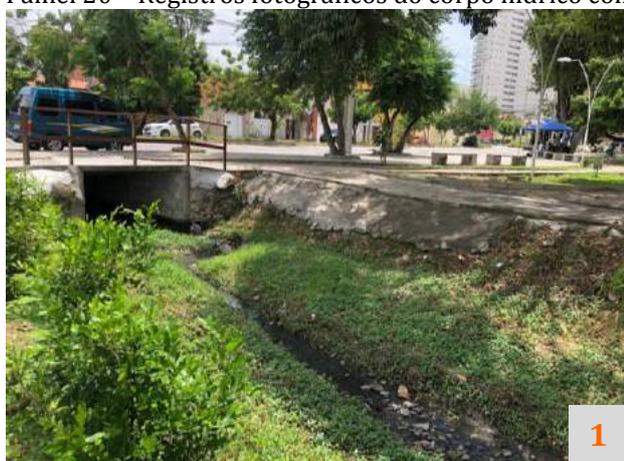
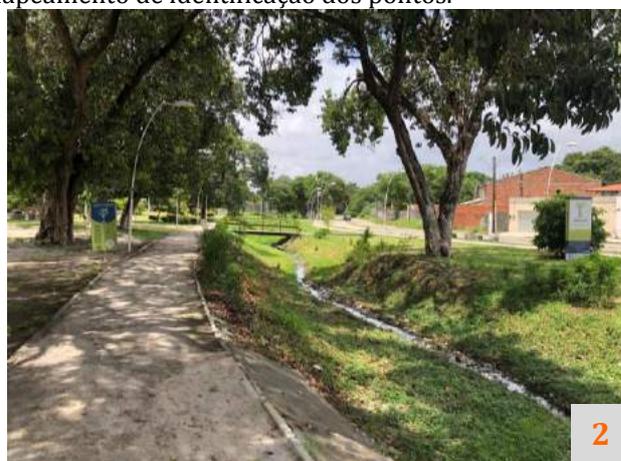
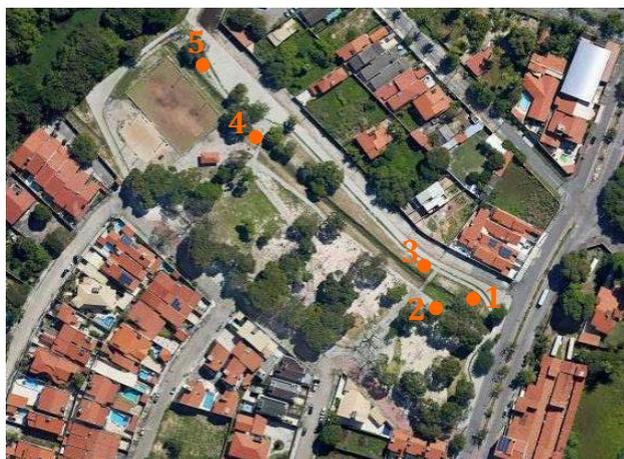
Painel 20 – Registros fotográficos do corpo hídrico com mapeamento de identificação dos pontos.

Análise: Ao percorrer a extensão do riacho, verificou-se a presença de sedimentos e de vegetação em toda a sua área. Dessa forma, o riacho se apresenta em péssimo estado de conservação como podem ser vistos nas figuras 1 e 5 do painel 20. Recomenda-se a limpeza desse corpo hídrico com a remoção de sedimentos e do excesso da vegetação aquática como foi solicitado no relatório nº 03.
