**RELATÓRIO TRIMESTRAL DE ACOMPANHAMENTO DE  
MANUTENÇÃO DO PARQUE URBANO SÍTIO TUNGA**

**OPERAÇÃO URBANA CONSORCIADA: SÍTIO TUNGA**

**RELATÓRIO NÚMERO: 05**

**DATA VISITA: 06/06/2022**

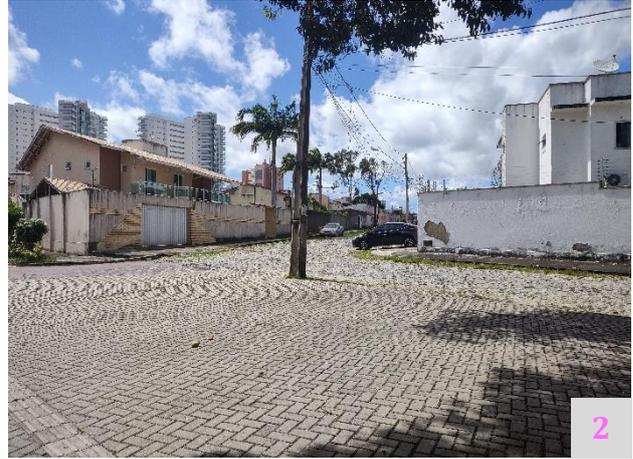
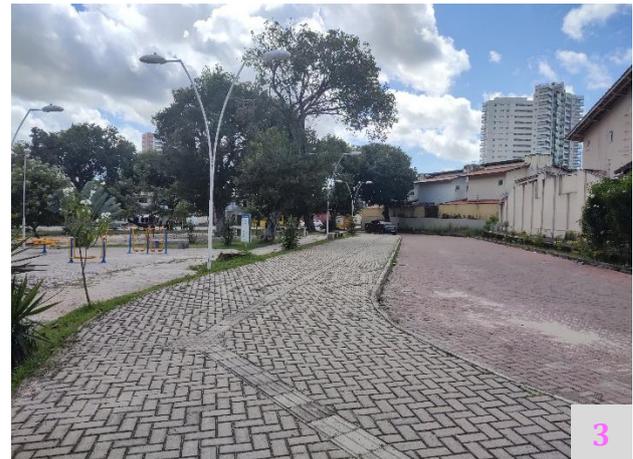
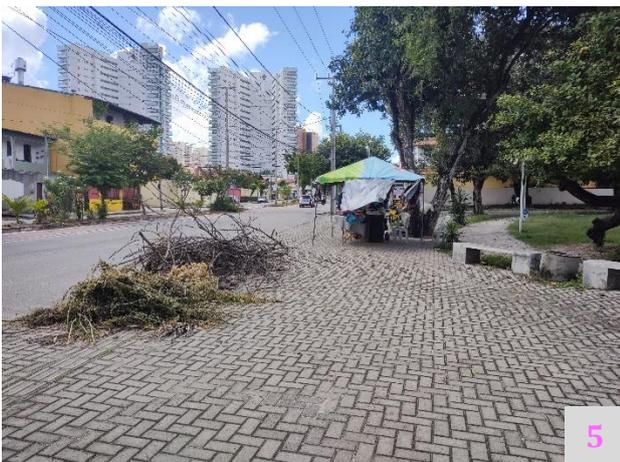
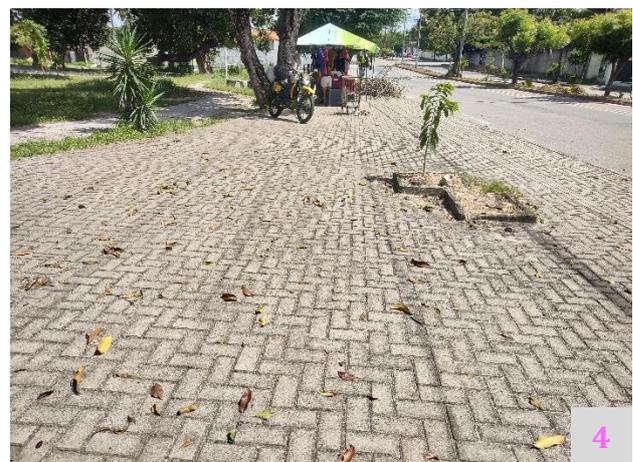
Painel 1 – Registros fotográficos da pavimentação dos passeios com mapeamento de identificação dos pontos.

Análise: A pavimentação dos passeios nesse parque é de piso intertravado (bloquete) e apresenta bom estado de conservação como pode ser visto nas figuras 1 a 5 do painel 1 e figuras 6 a 10 do painel 2. No entanto, constataram-se a necessidade de limpeza dos resíduos de frutos e folhas nas figuras 1, 4 e 5 do painel 1 e figura 8 do painel 2. Solicita-se que a limpeza ocorra diariamente para evitar manchas nessa pavimentação. Solicita-se a remoção de pedregulhos mostrados na figura 10 do painel 2 e da areia na figura 9 do painel 2.

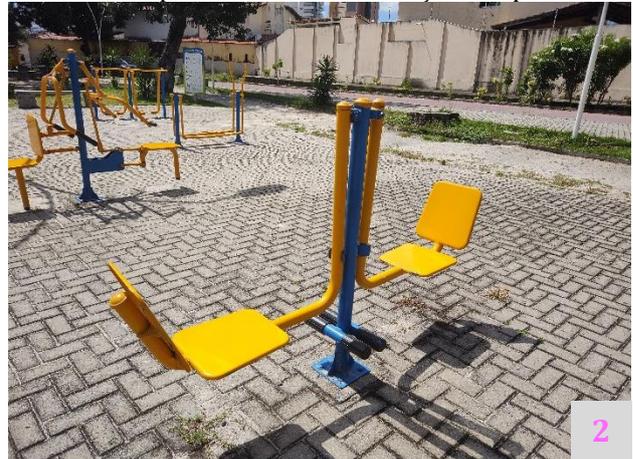
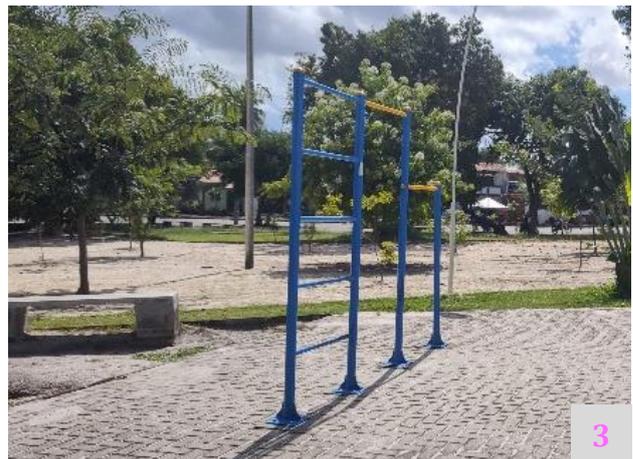
Painel 3 – Registros fotográficos dos equipamentos de ginástica com mapeamento de identificação dos pontos.

Análise: O Parque Urbano Sítio Tunga contempla duas áreas com equipamentos de ginástica como estão localizadas nas figuras 1 a 5 do painel 3 e figuras 6 a 10 do painel 4. As estruturas metálicas dos equipamentos de ginástica se apresentam bem conservados. No entanto, o equipamento de barras apresentado na figura 3 do painel 3 necessita de reparos na pintura. Os equipamentos apresentados nas figuras 7 e 9 do painel 4 se encontram com pichações, portanto, solicita-se suas remoções.

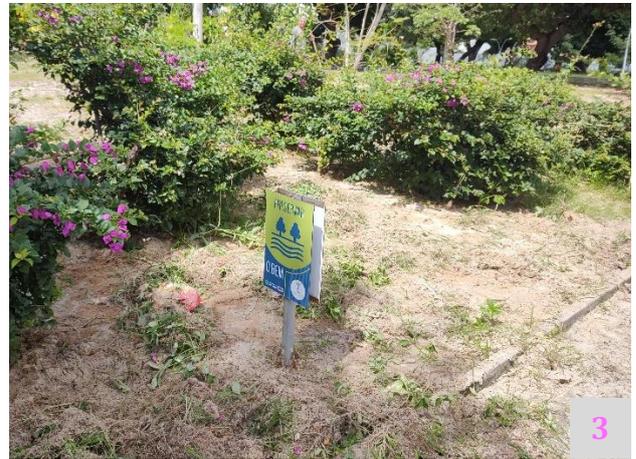
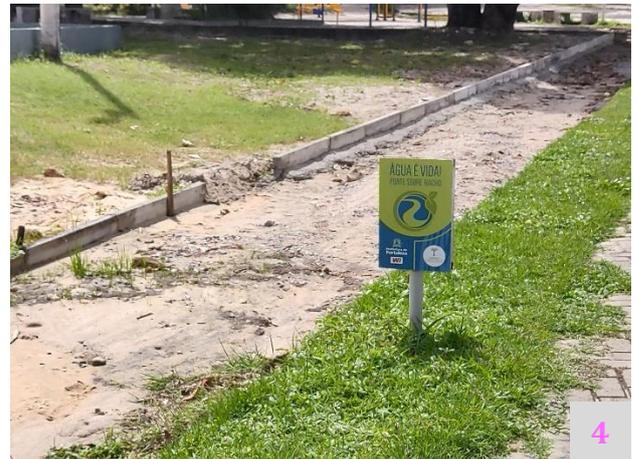
Painel 5 – Registros fotográficos das placas de identificação com mapeamento de identificação dos pontos.

Análise: Ao percorrer o Parque Urbano da Longevidade Fernando Dias Macêdo verificaram-se que diversas placas de identificação dispostas nos ambientes com recomendações sobre a utilização desses espaços (figuras 1 a 5 do painel 5 e figuras 6 a 10 do painel 6). Constataram-se que algumas placas estão bem conservadas. No entanto, algumas dessas placas apresentam pichações (figuras 1 e 5 do painel 4). Dessa forma, solicita-se a remoção das pichações dessas placas.

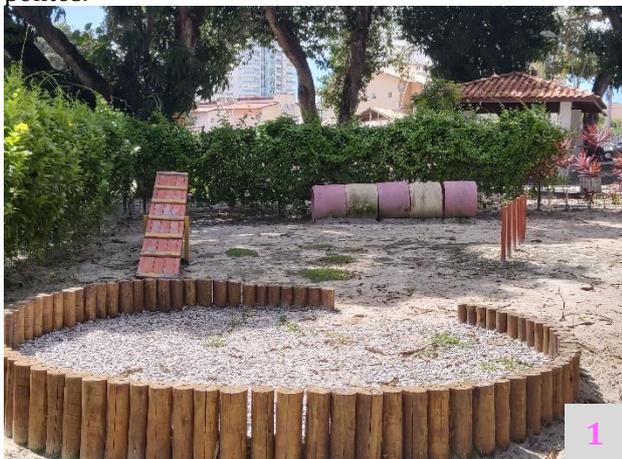
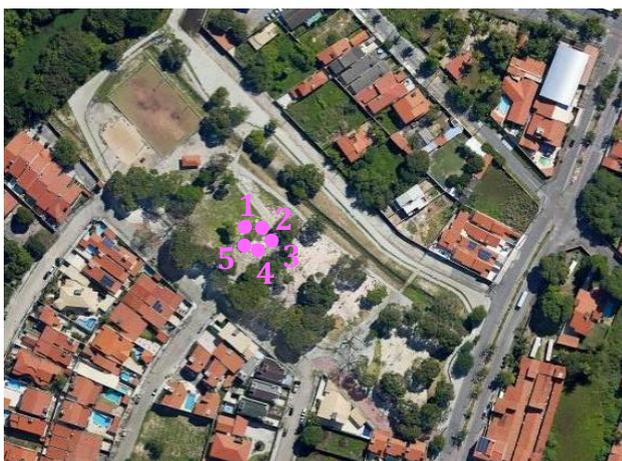
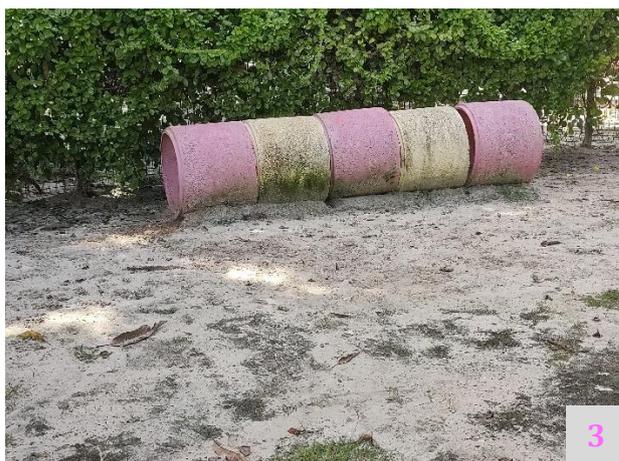
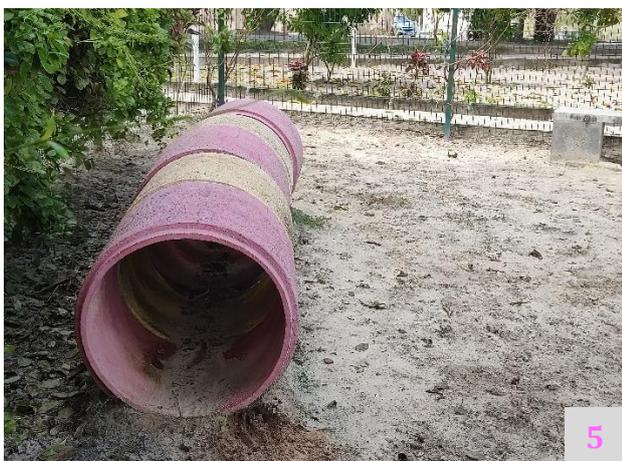
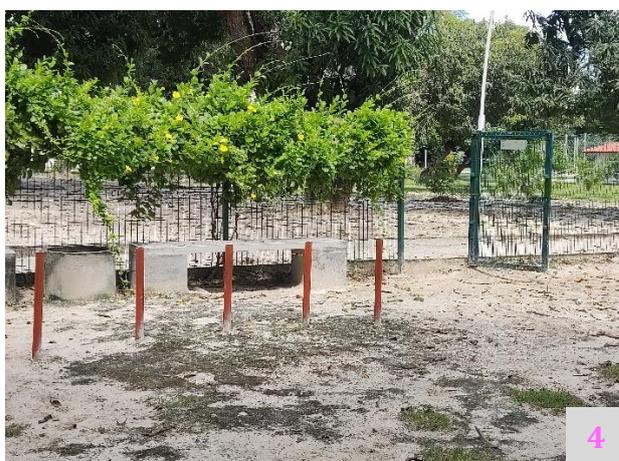
Painel 7 – Registros fotográficos de equipamentos do cachorródromo com mapeamento de identificação dos pontos.

Análise: Nesse Parque Urbano tem um espaço destinado aos animais de estimação que oferece alguns brinquedos em bom estado de conservação como mostram as figuras 1 a 6 do painel 7. No entanto, solicita-se a limpeza dentro do túnel (figura 5 do painel 7) e ainda se solicita uma nova pintura na rampa e na parte externa do túnel (figuras 2 e 3 do painel 7).

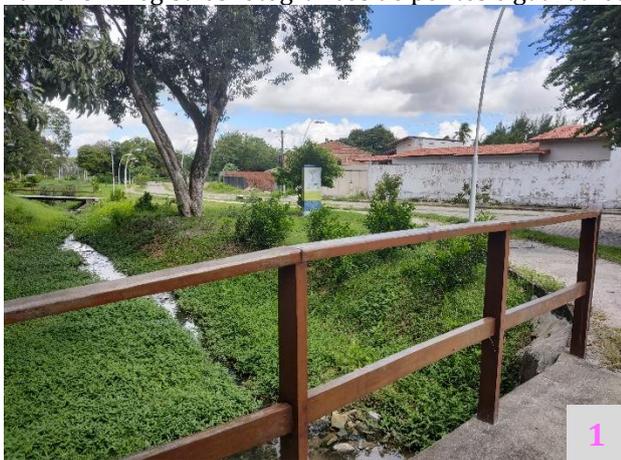
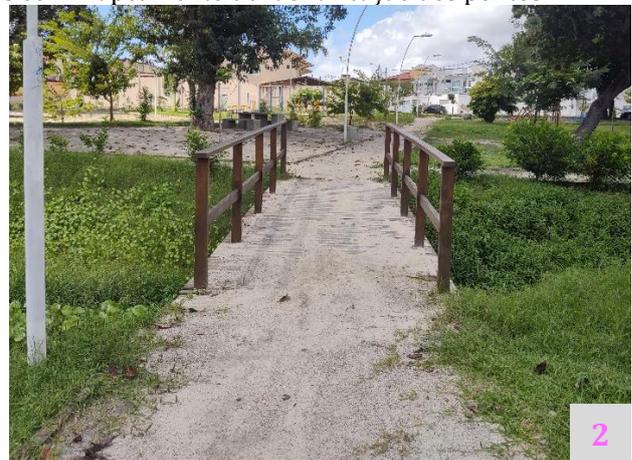
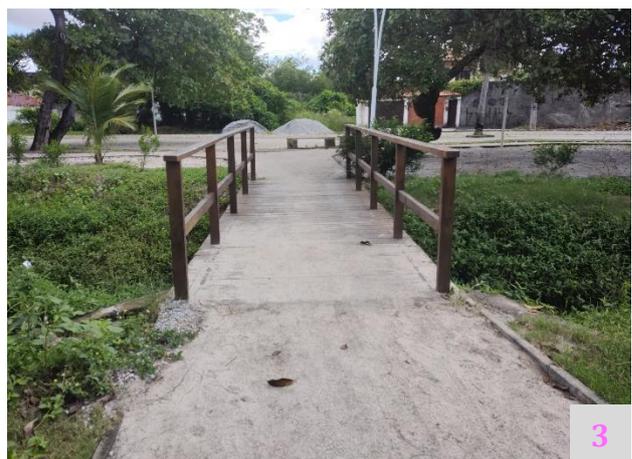
Painel 8 – Registros fotográficos de pontes e guarda-corpos com mapeamento de identificação dos pontos.

Análise: O Parque Sítio Tunga contempla três pontes com tábuas e guarda-corpos de madeira como mostram as figuras 1 a 5 do painel 8. Os guarda-corpos se apresentam envernizados sem a necessidade de reparos, porém, constataram-se bastante areia sobre as tábuas de madeiras das pontes (figuras 2 e 3 do painel 8). Desse modo, solicita-se a remoção desse resíduo e a aplicação de verniz nessas tábuas de madeira para aumentar a durabilidade quanto aos desgastes pelos usos e intempéries.

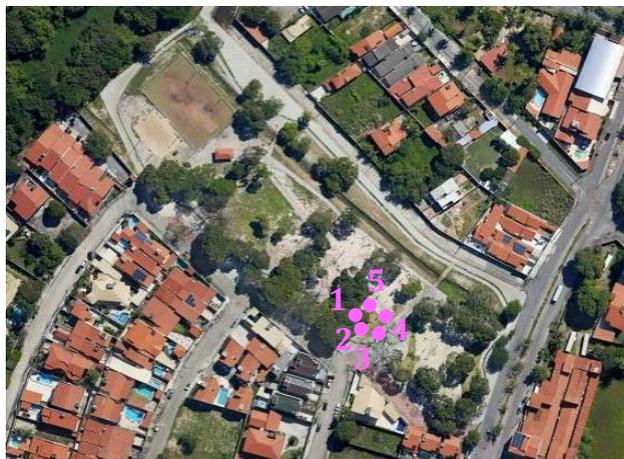
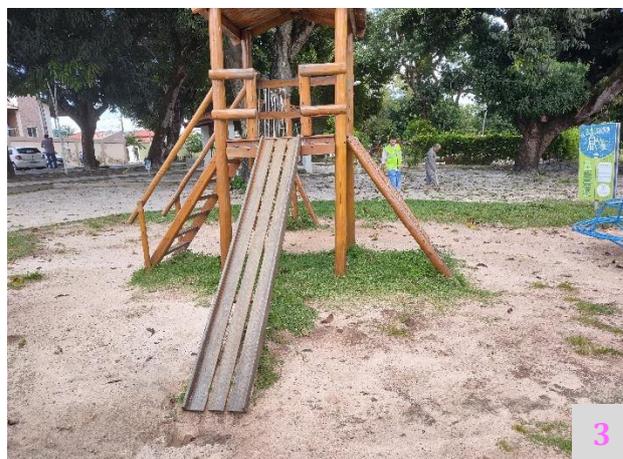
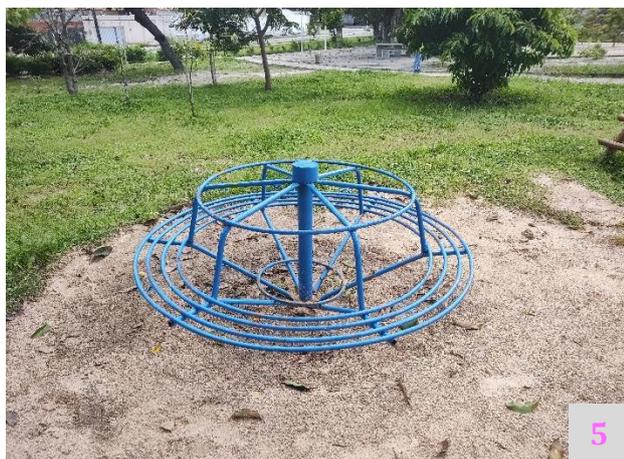
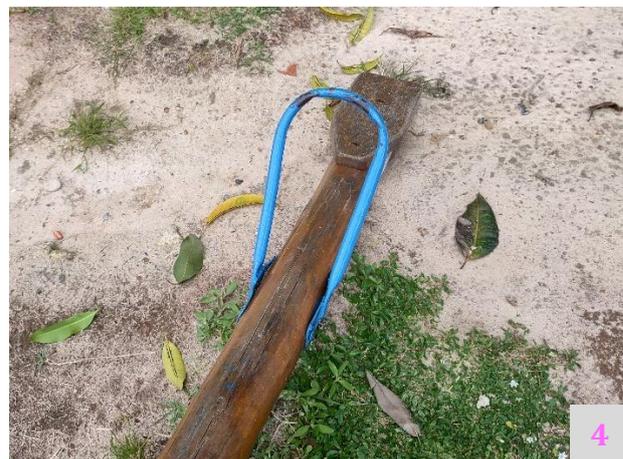
Painel 9 – Registros fotográficos dos equipamentos do parque infantil com mapeamento de identificação dos pontos.

Análise: Os brinquedos desse parque são de madeira e apenas um brinquedo é de estrutura metálica conforme figuras 1 a 5 do painel 9 e se apresentam em bom estado de conservação. Apesar disso, solicita-se a aplicação de verniz nos assentos das gangorras, dos balanços e nos degraus da casinha de madeira e no escorredor para aumentar a sua durabilidade e sua resistência quanto ao desgaste pelos usos e intempéries (figuras 1 a 3 do painel 9). Ainda se solicita a aplicação de pintura nas alças metálicas das gangorras de madeira (figura 4 do painel 9).

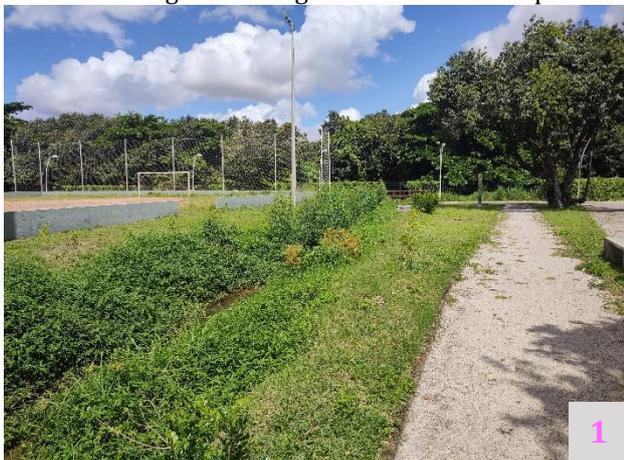
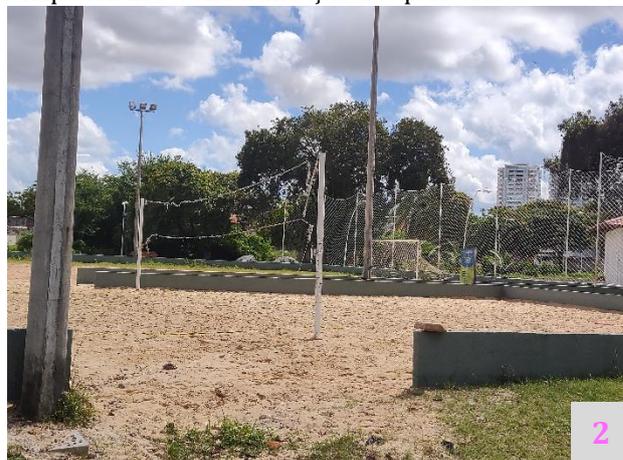
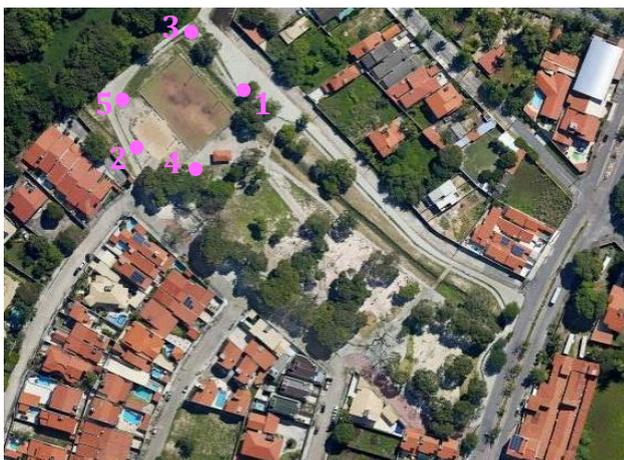
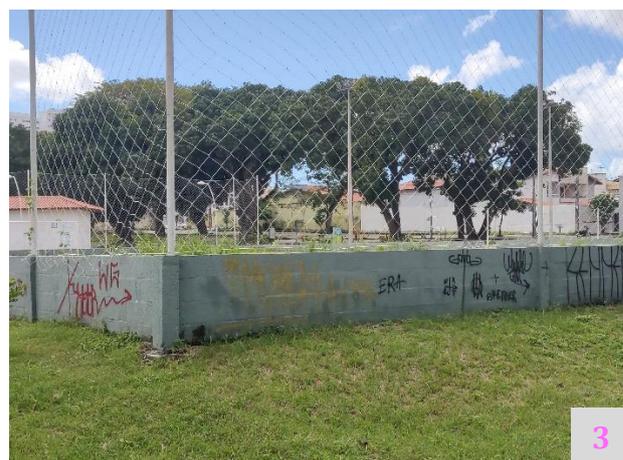
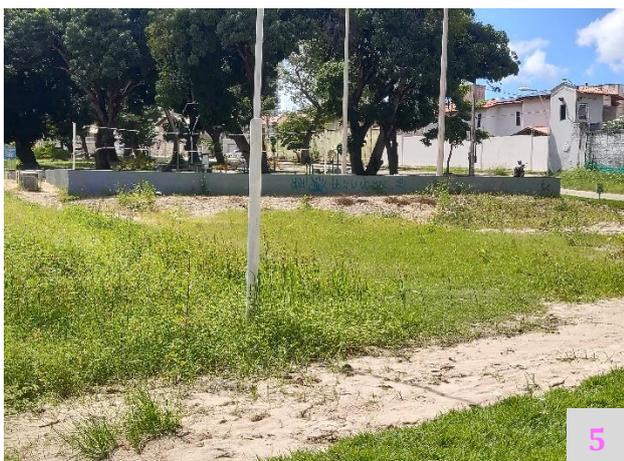
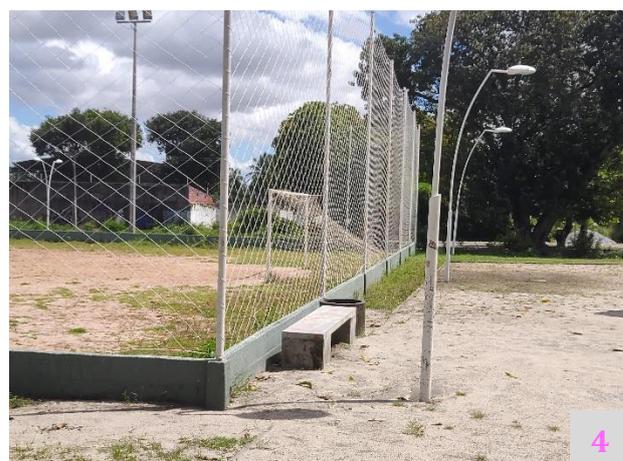
Painel 10 – Registros fotográficos da área das quadras com mapeamento de identificação dos pontos.

Análise: O Parque Urbano da Longevidade contempla duas quadras: uma de vôlei e outra de futebol como mostram as figuras 1 a 5 do painel 10. As telas de proteção e a rede de vôlei estão conservadas. Entretanto, as muretas de contorno dessas quadras ainda se encontram pichadas e, portanto, necessitando de pintura como podem ser vistos nas figuras 3 e 5 do painel 10.

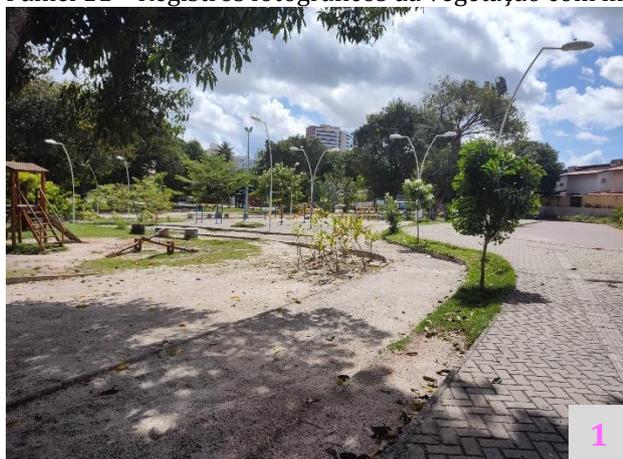
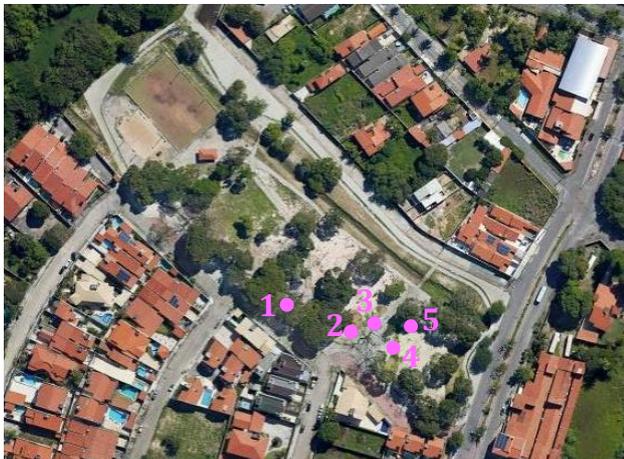
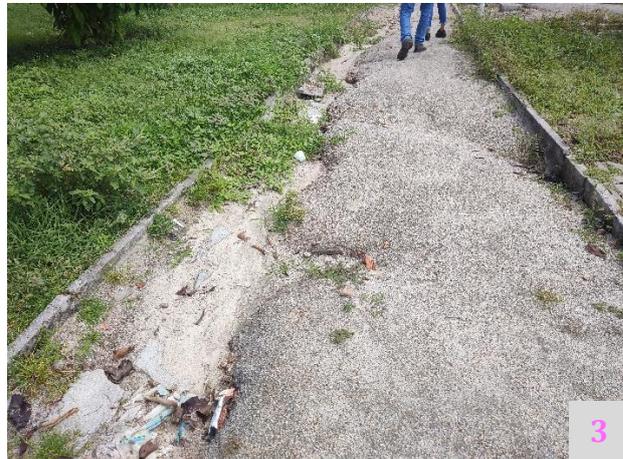
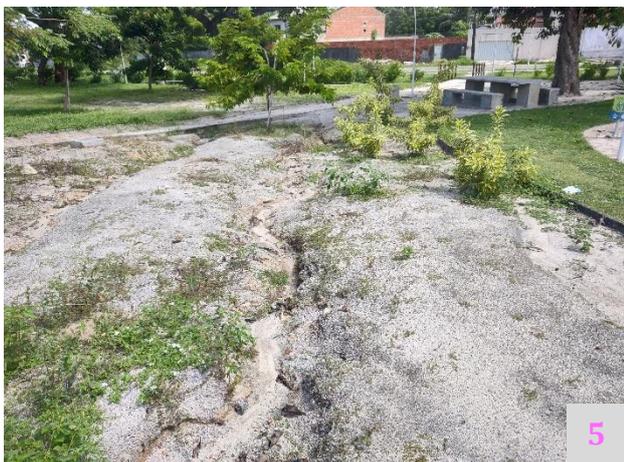
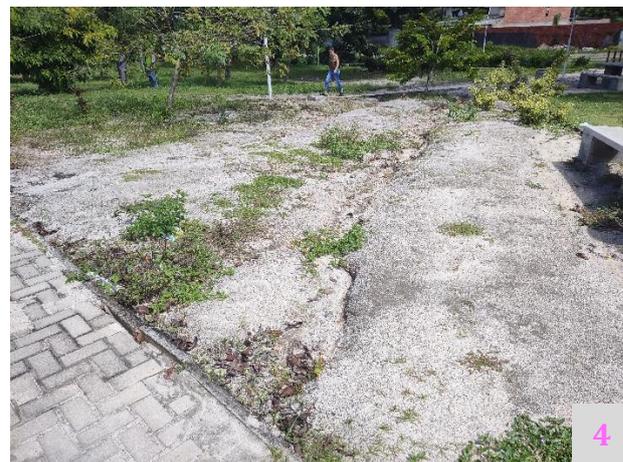
Painel 11 – Registros fotográficos da vegetação com mapeamento de identificação dos pontos.

Análise: Ao percorrer o Parque Urbano da Longevidade Fernando Dias Macêdo foi constatado que as forrações estavam grandes e necessitavam de corte (figuras 3 do painel 11 e figuras 6 a 8 do painel 12). Em alguns locais, apresentavam ausência de forrações como mostram a figura 1 do painel 11 e figura 9 do painel 12. Para tanto, solicita-se o replantio de forrações nesses espaços e a continuidade de tratamentos culturais como adubação e irrigação para manutenção e conservação dessas forrações. Os caminhos destinados a corrida apresentavam irregularidades na compactação da areia possivelmente em razão das chuvas (figuras 3 a 5 do painel 11). Dessa forma, solicita-se a correção nesses locais. Ainda se verificou uma peça de cimento quebrada (figura 2 do painel 11) e, portanto, solicita-se a sua reposição. Constatou-se também que alguns locais apresentavam casas de formigas e, portanto, solicita-se o controle das formigas com a utilização de produtos biológicos a fim de causar o mínimo impacto a natureza (figuras 9 e 10 do painel 12). Ademais, observou-se a presença de apenas um funcionário efetuando a limpeza do local, o qual informou que a máquina de cortar grama estava no conserto.

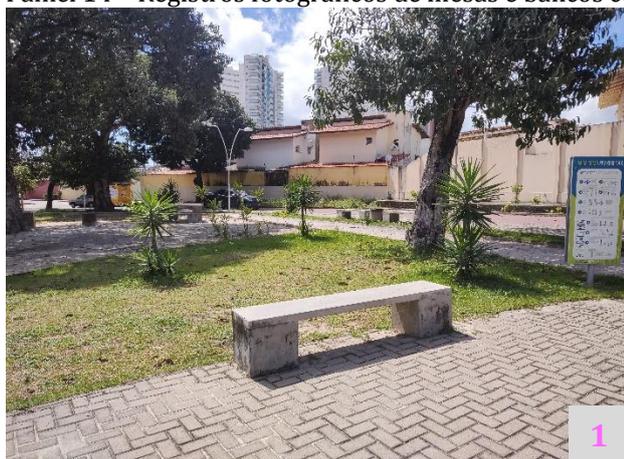
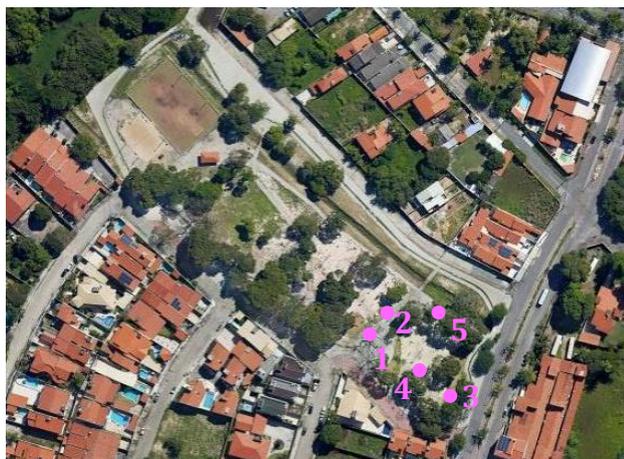
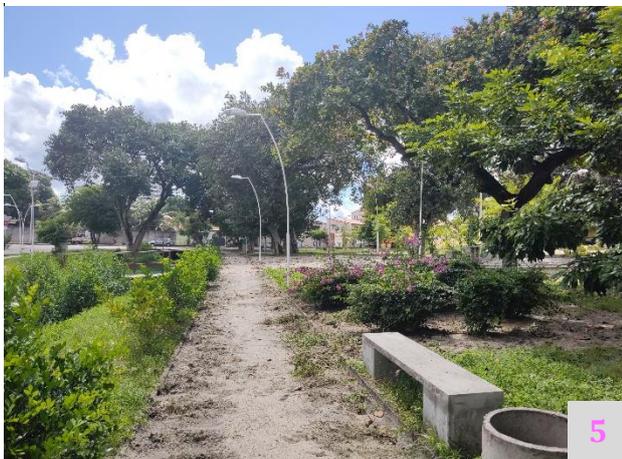
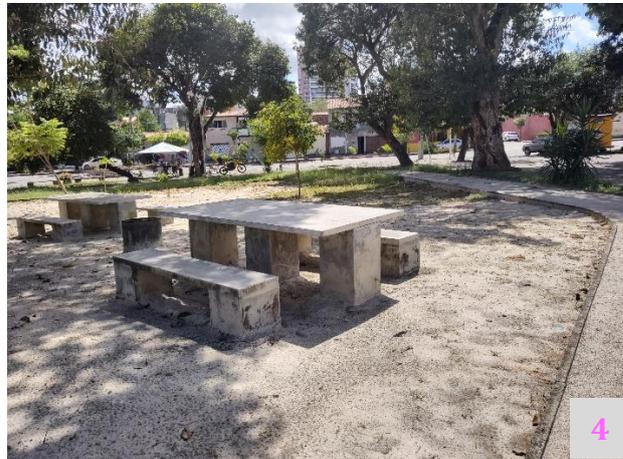
Painel 14 – Registros fotográficos de mesas e bancos com mapeamento de identificação dos pontos.

Análise: Nesse Parque Urbano apresentam uma vasta distribuição de bancos de concretos e em determinados locais encontram-se mesas e bancos de concretos que podem ser utilizados para piquenique, reuniões de amigos, encontros de conversas, dentre outros, conforme figuras 1 a 5 do painel 14 e figuras 6 a 10 do painel 15. Esses elementos se apresentam bem conservados, todavia, constataram-se que alguns bancos e mesas ainda se encontram pichados (figuras 7 a 10 do painel 15) e dessa maneira, solicita-se a remoção dessas pichações.

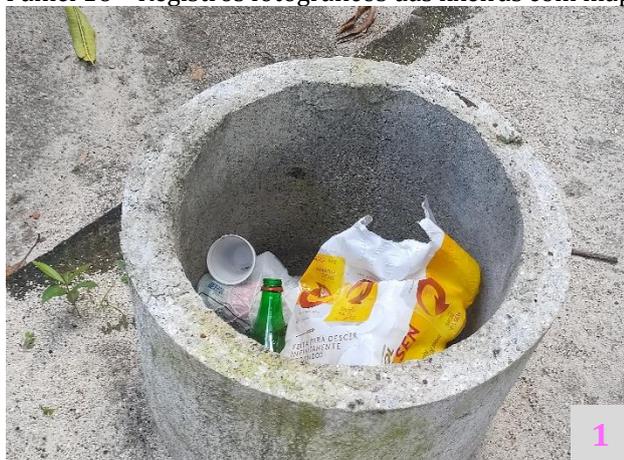
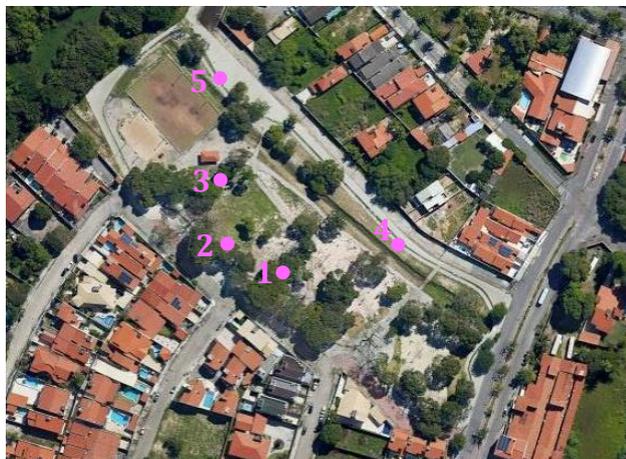
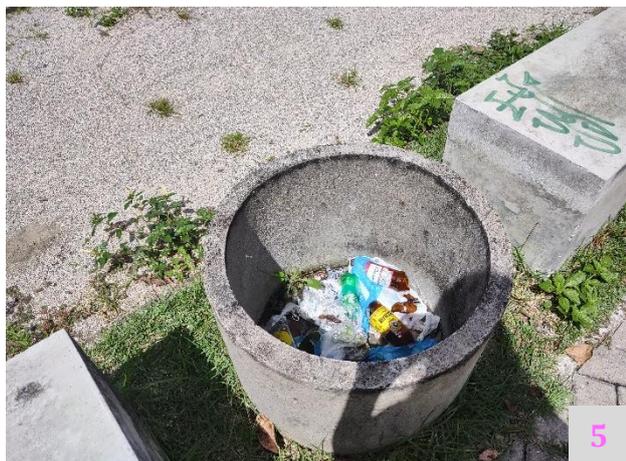
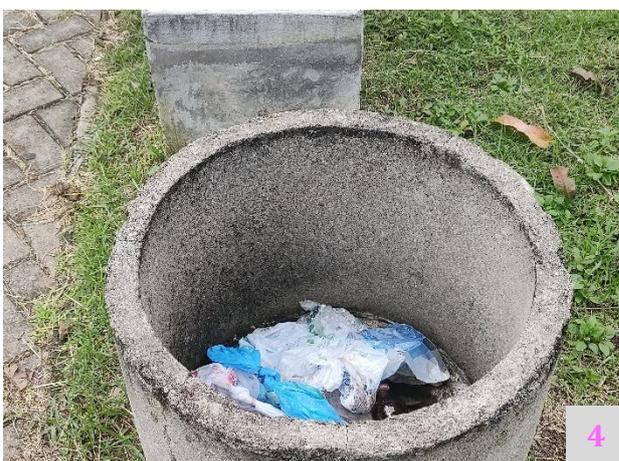
Painel 16 – Registros fotográficos das lixeiras com mapeamento de identificação dos pontos.

Análise: Andando por todo o Parque Urbano da Longevidade, verificaram-se uma vasta distribuição de lixeiras de concreto como mostram as figuras 1 a 5 do painel 16. Dentro delas, constataram a presença de poucos resíduos de plásticos, vidros e papéis. Contudo, em uma lixeira causou uma preocupação quanto ao favorecimento da dengue em razão do acúmulo de água possivelmente da chuva em meio aos resíduos de plásticos (figura 4 do Painel 16). Para tanto, solicita-se verificar se essa lixeira apresenta furos no fundo dela de forma que a água escoe para o solo. Ainda, verificou-se que apenas uma lixeira estava quebrada (figura 3 do painel 16). Dessa forma, solicita-se a sua substituição.

Análise: Verificou-se que a coleta de lixo está sendo realizada (figuras 1 a 5 do painel 16).

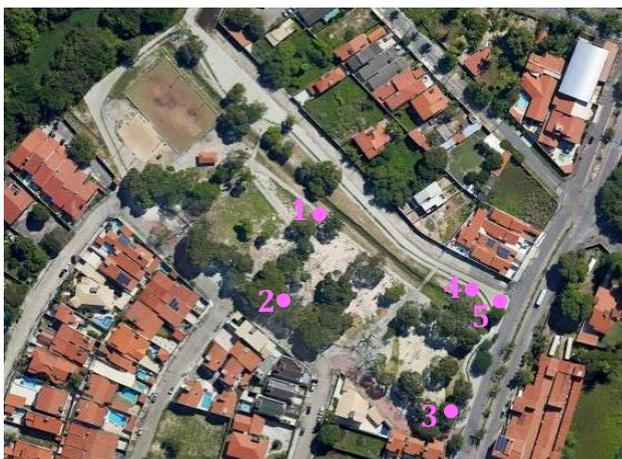
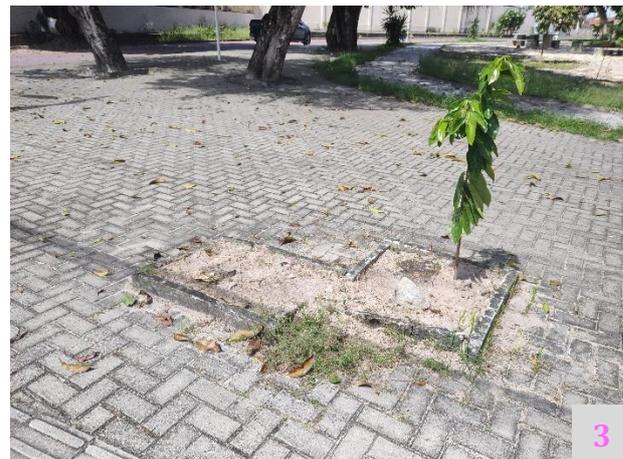
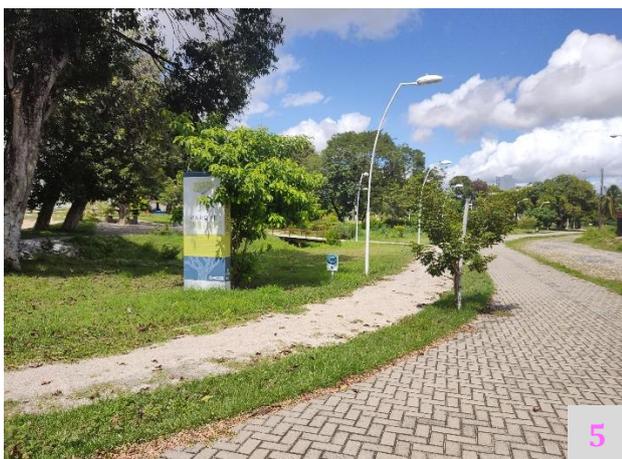
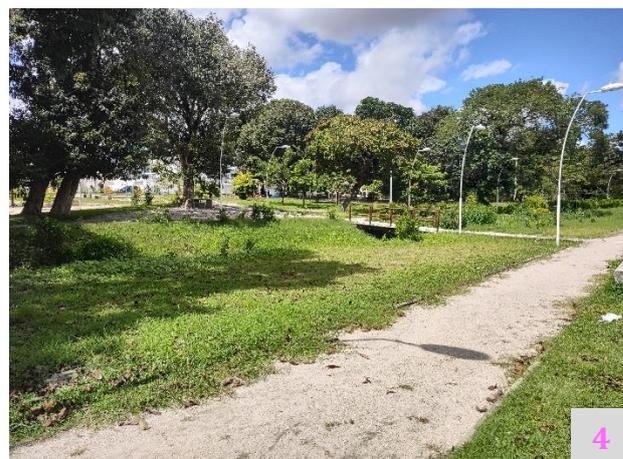
Painel 17 – Registros fotográficos da limpeza com mapeamento de identificação dos pontos.

Análise: Verificaram-se que em diversos locais do Parque Urbano da Longevidade Fernando Dias Macêdo constavam-se a presença dos resíduos de folhas demonstrando que ainda não havia ocorrida a limpeza nesses locais como mostram as figuras 1 a 5 do painel 17 e figuras 6 a 10 do painel 18. Constataram-se também a presença de resíduos de argamassas e de telhas (figuras 7 a 9 do painel 18). Evidencia-se que foi visto um funcionário efetuando a limpeza do local. Para tanto, solicita-se que a limpeza ocorra diariamente para que esse Parque se mantenha sempre limpo.

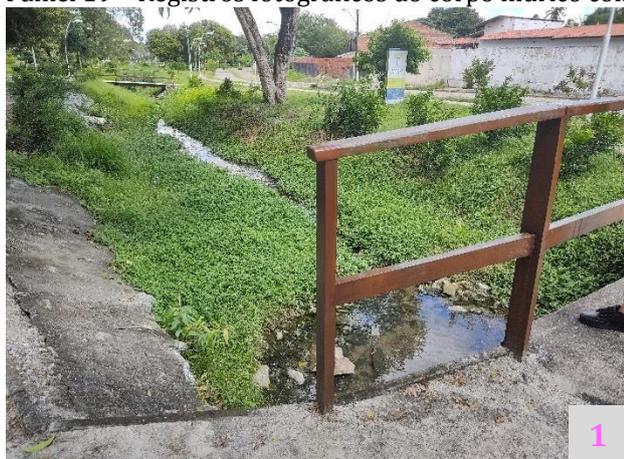
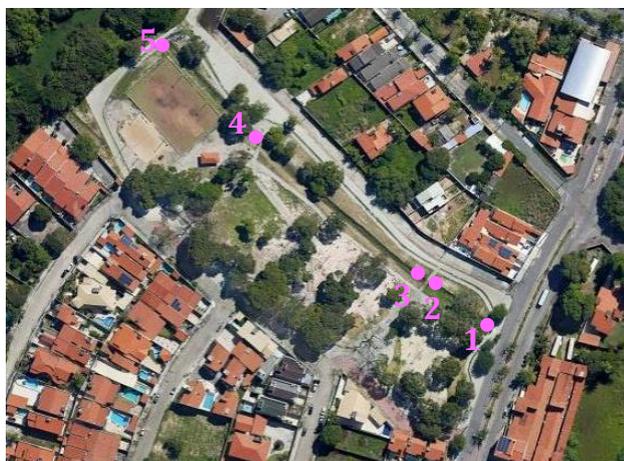
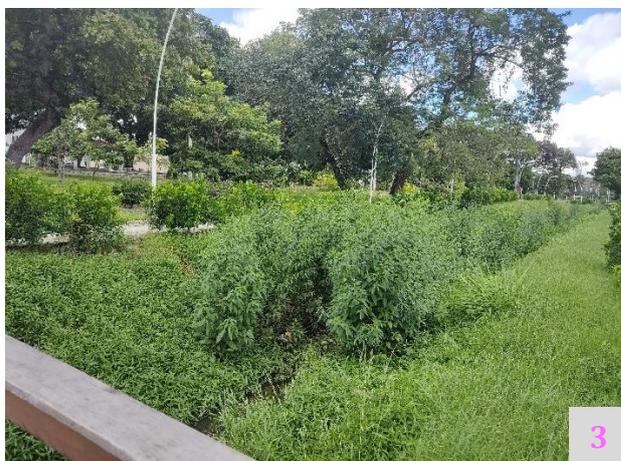
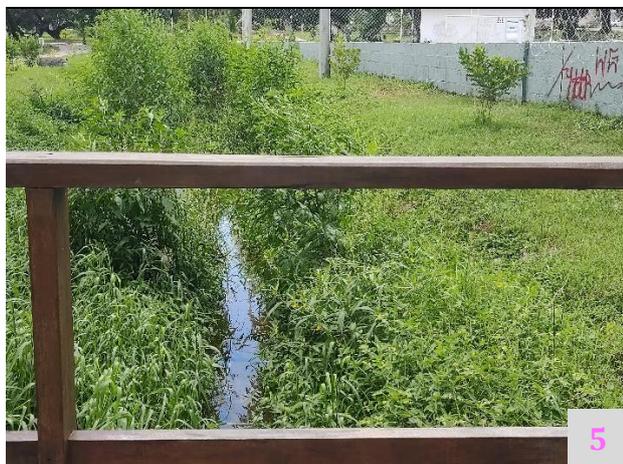
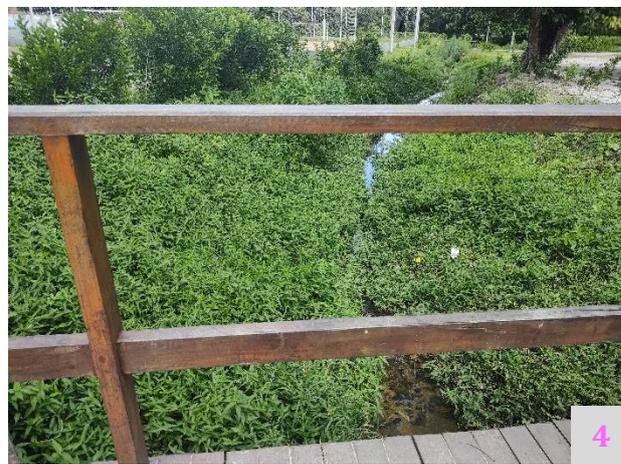
Painel 19 – Registros fotográficos do corpo hídrico com mapeamento de identificação dos pontos.

Análise: No Parque Urbano da Longevidade possui um riacho e andando por todo o seu comprimento, verificou-se a presença abundante de vegetação aquática e plantas daninhas como podem ser observados nas figuras 1 e 5 do painel 19. Destaca-se crescimento de árvores dentro nesse percurso (figuras 3 e 5 do painel 19). Dessa maneira, o riacho se apresenta em péssimo estado de conservação sendo importante a recuperação da mata ciliar na margem do córrego para evitar o assoreamento do recurso hídrico presente e a realização de uma limpeza sistemática. Solicita-se que a manutenção da vegetação no espelho d'água ocorra semanalmente para que a mata ciliar possa cumprir suas funções fitossanitárias corretamente.
