RELATÓRIO TRIMESTRAL DE ACOMPANHAMENTO MANUTENÇÃO PARQUE FOZ RIACHO MACEIÓ

OPERAÇÃO URBANA CONSORCIADA: OUC PARQUE FOZ RIACHO MACEIÓ

RELATÓRIO NÚMERO: 22

DATA VISITA: 04/03/2022

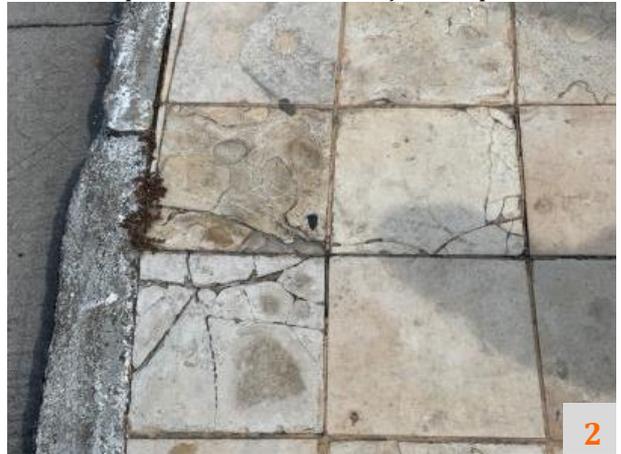
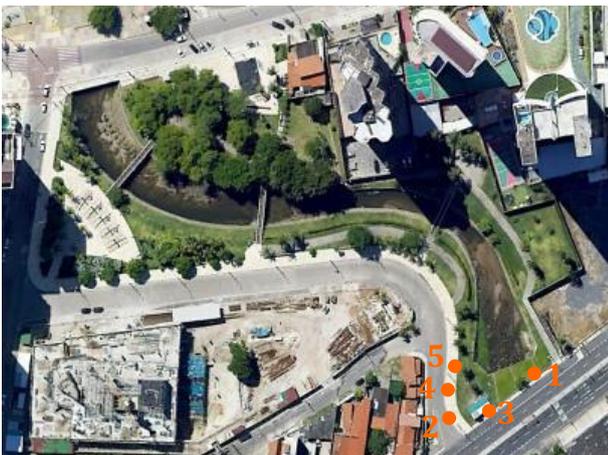
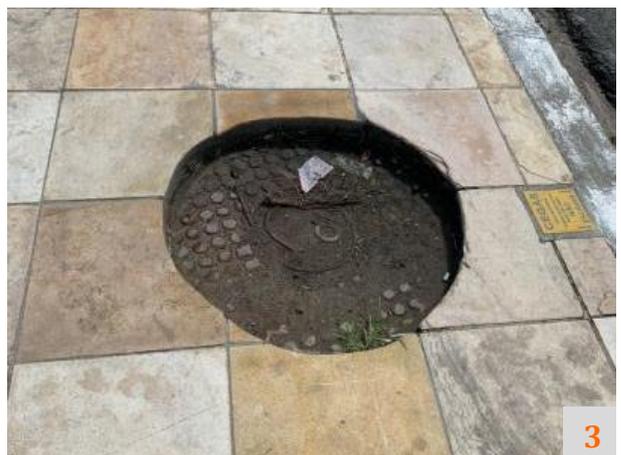
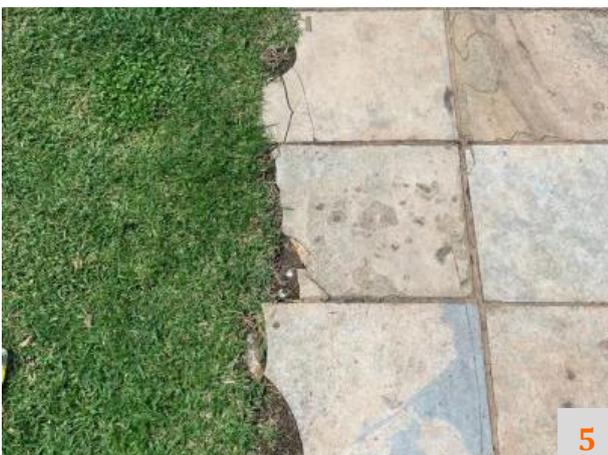
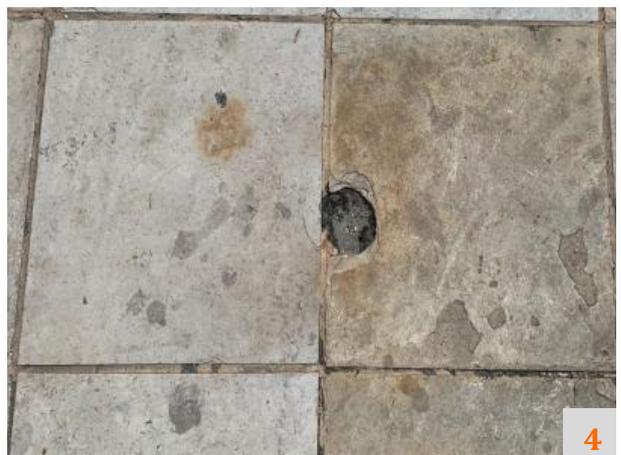
Painel 1 – Registro fotográficos da pavimentação dos passeios com mapeamento de identificação dos pontos.

Análise: A pavimentação dos passeios é de pedra cariri em todo o perímetro do Parque Bisão com um estado de conservação regular em razão de alguns pontos necessitarem da substituição das pedras devido estarem quebradas conforme apresentado no Painel 1 e 2. Foi identificado na vistoria, que foi realizado reparos em algumas pedras, como apresentado nas Figuras 7, 8 e 10 do Painel 2, nessas sugerimos a substituição da mesma. Além desses pontos, foi constatado na Figura 9 do Painel 2, uma desorganização e falha dos bloquetes que compõem o piso, visto isso, sugerimos a devida correção.

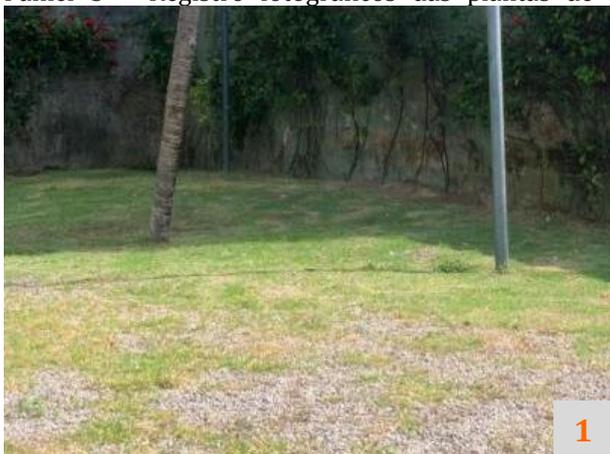
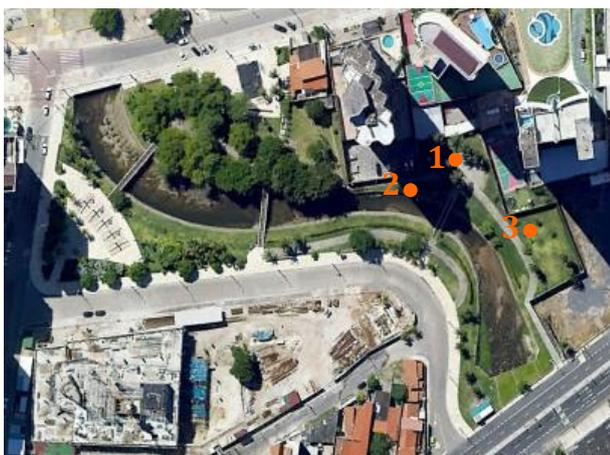
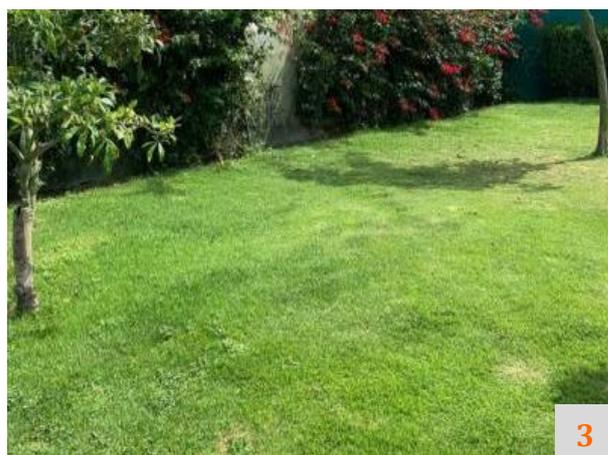
Painel 3 – Registro fotográfico das plantas de forração com mapeamento de identificação dos pontos.

Análise: A forração do tipo capim de burro continua apresentando diversos pontos secos e expostos, sendo necessário o replantio em alguns locais e uma irrigação adequada. Durante a vistoria, foi observado uma cerca de contenção na área próximo ao cachorródromo, onde a presença de capim de burro estava quase inexistente, essa foi colocada a fim de impedir a entrada dos moradores de rua no local para que a vegetação se recupere, pois, os mesmos comprometem a manutenção do paisagismo. Além disso, foi observado a presença de resíduos sólidos em diversos pontos da forração, fazendo-se necessário uma limpeza dos resíduos com maior frequência e o manejo adequado dos mesmos. (Figuras 1 a 3 do Painel 3 e Figuras 4 a 6 do Painel 4)

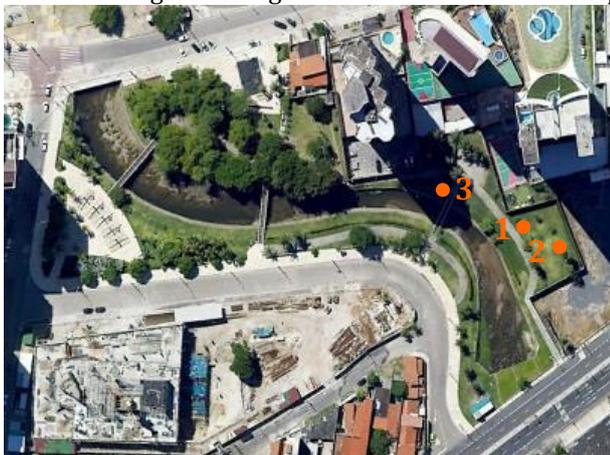
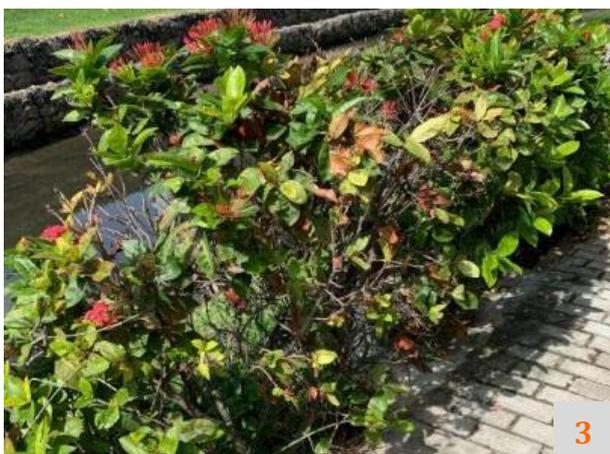
Painel 5 – Registro fotográficos dos arbustos com mapeamento de identificação dos pontos.

Análise: Os arbustos são do tipo mini-lacre, alamanda, agave, pacavira, hibiscus, tumbérgia, abacaxiroxo, moreia branca com apresentação de melhoria. Foi observado o replantio de novos arbustos e todos estão devidamente podados, sendo necessário apenas continuar com a manutenção correta e uma irrigação adequada. (Figuras 1 a 3 do Painel 5)

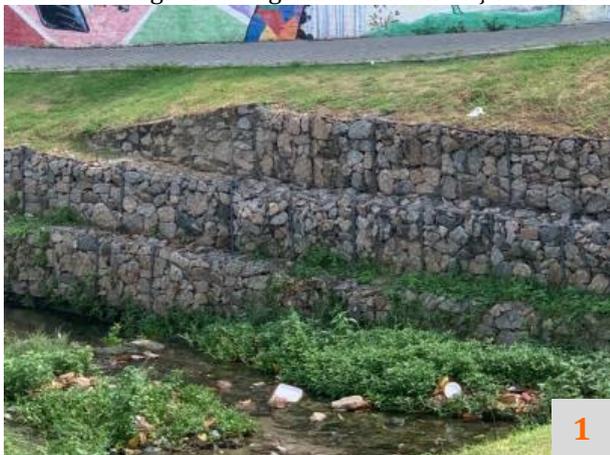
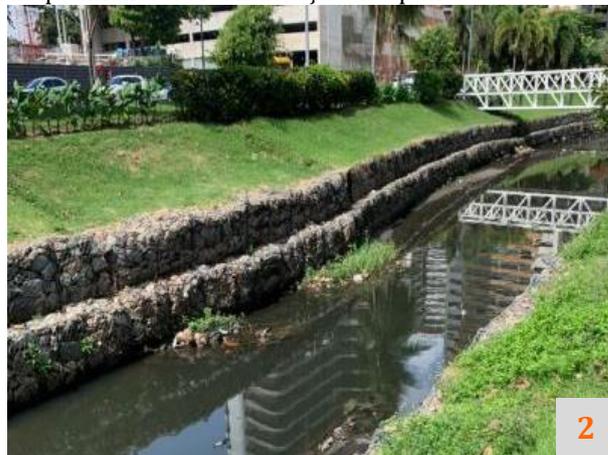
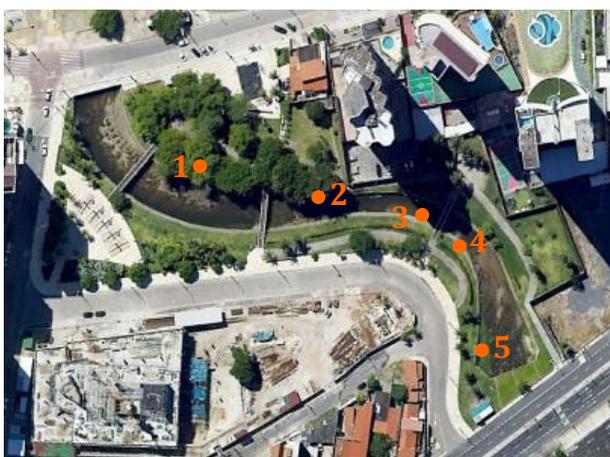
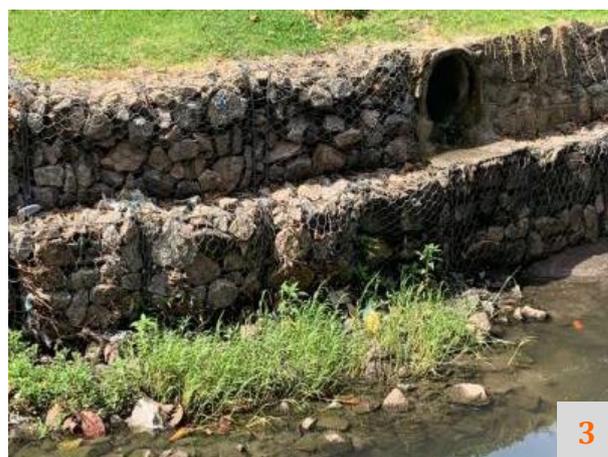
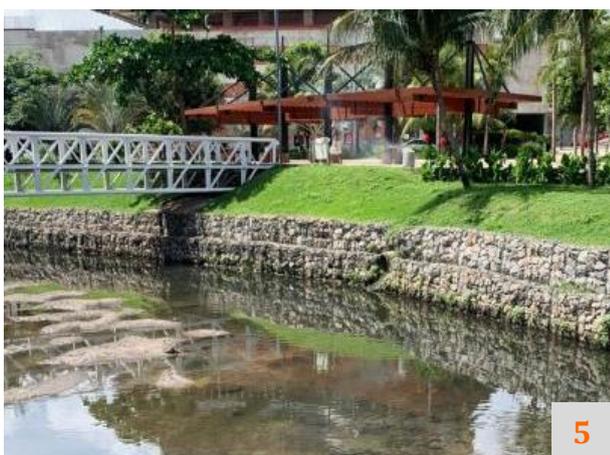
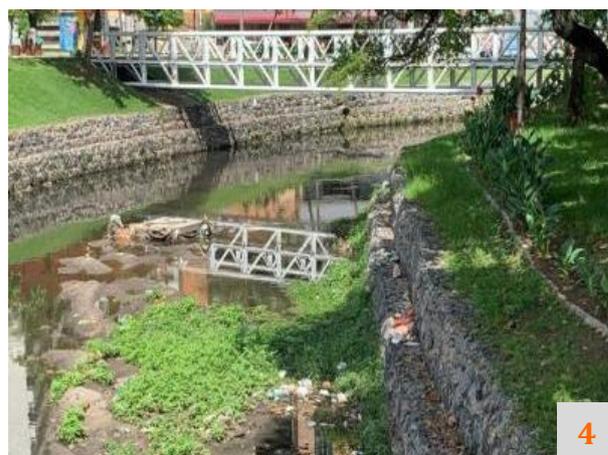
Painel 7 – Registro fotográficos da contenção do riacho com mapeamento de identificação dos pontos.

Análise: A estrutura preenchida por pedras para proteção do riacho permanece em bom estado de conservação, porém ressalta-se a necessidade de retirada de resíduos que tornam o riacho sujo como pode ser observado nas Figuras 1 a 5 do Painel 7.

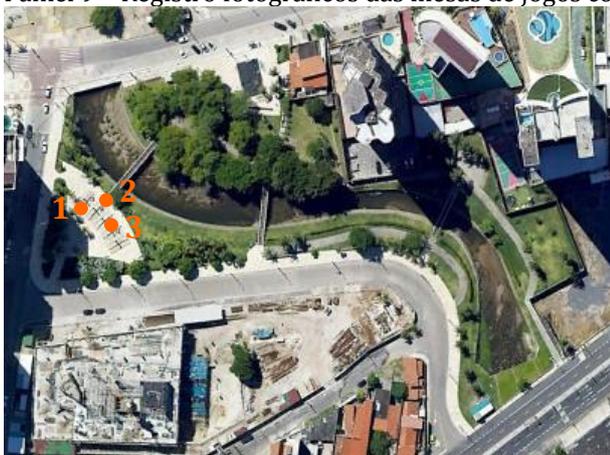
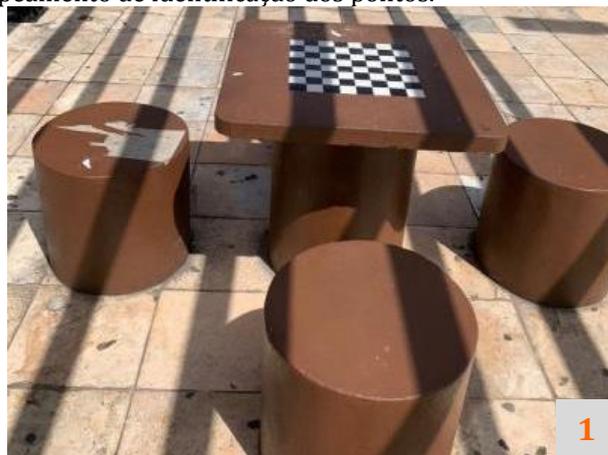
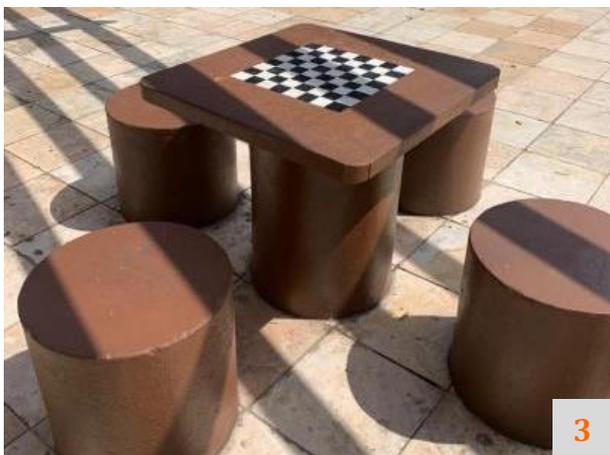
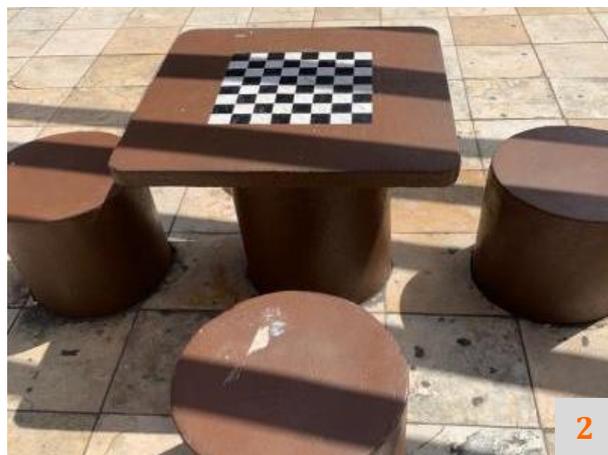
Painel 9 – Registro fotográficos das mesas de jogos com mapeamento de identificação dos pontos.

Análise: Nas mesas de jogos (Figura 1 a 3 do Painel 9) foi constatado a realização da pintura nos equipamentos, em relação ao relatório anterior. Havendo ainda alguns pontos que necessitam de retoque da pintura.

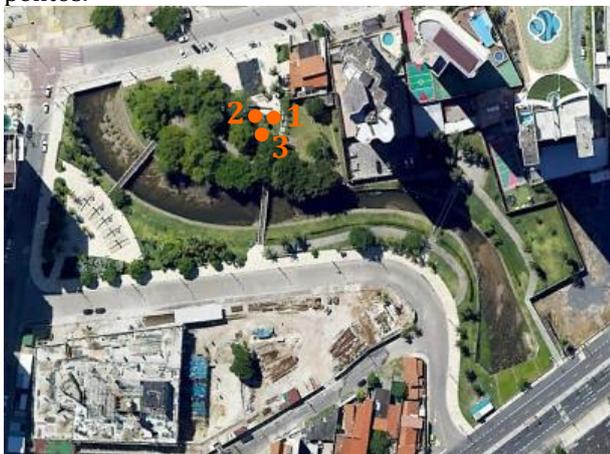
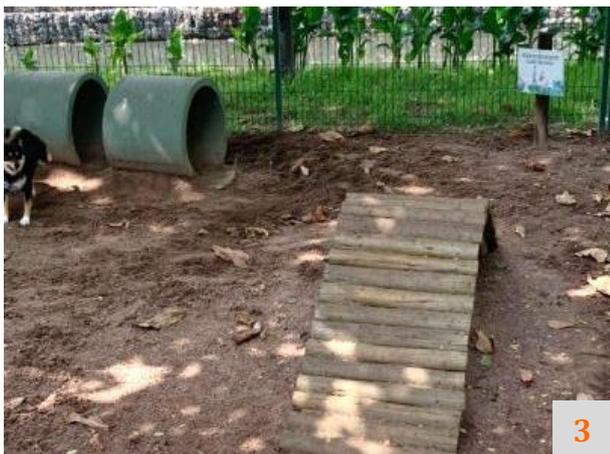
Painel 10 – Registro fotográficos dos equipamentos do cachorródromo com mapeamento de identificação dos pontos.

Análise: Nos equipamentos do cachorródromo foi constatado a aplicação de verniz (Figuras 1 a 3 do Painel 10) tornando mais durável e resistente quanto aos usos e o desgaste do sol e chuva, porém ressalta-se a necessidade da retirada das folhas secas.

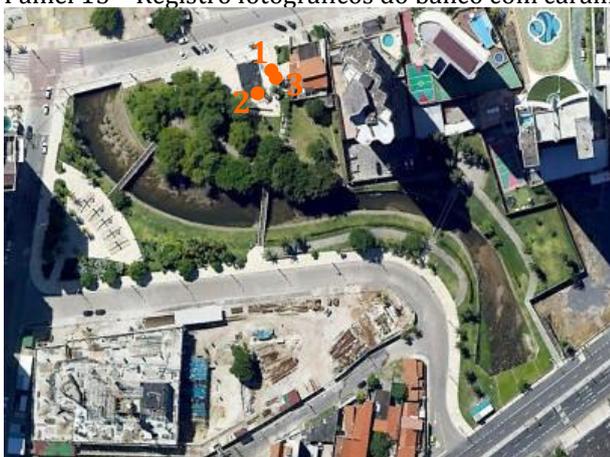
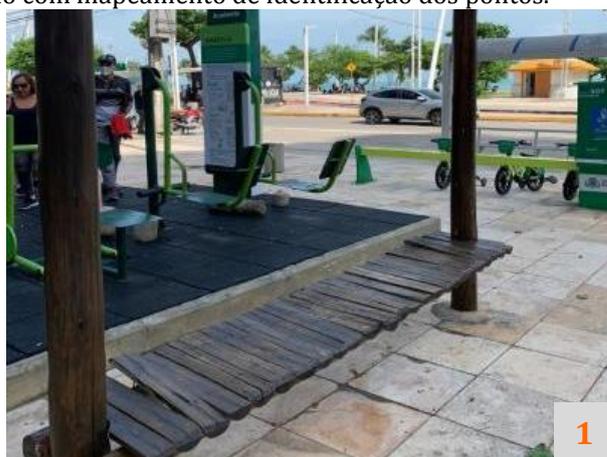
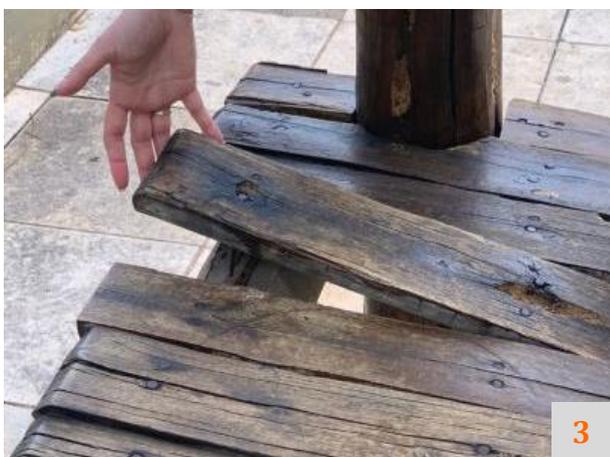
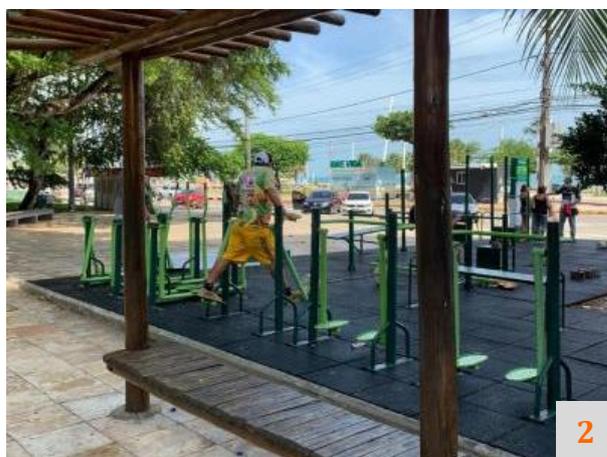
Painel 13 – Registro fotográficos do banco com caramanchão com mapeamento de identificação dos pontos.

Análise: Foi constatado a aplicação de verniz em toda a madeira do banco tornando esse material mais durável e resistente quanto aos usos e o desgaste do sol e chuva, porém algumas peças do banco encontram-se soltas, necessitando de manutenção. (Figura 1 a 3 do Painel 13).

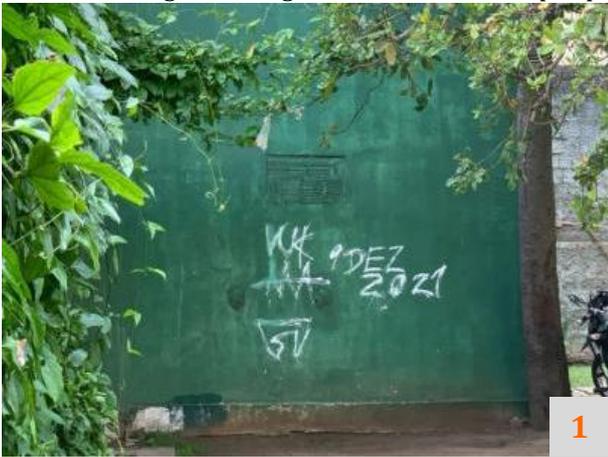
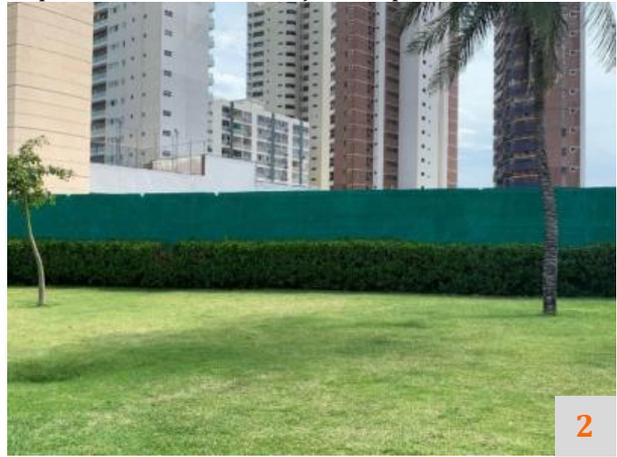
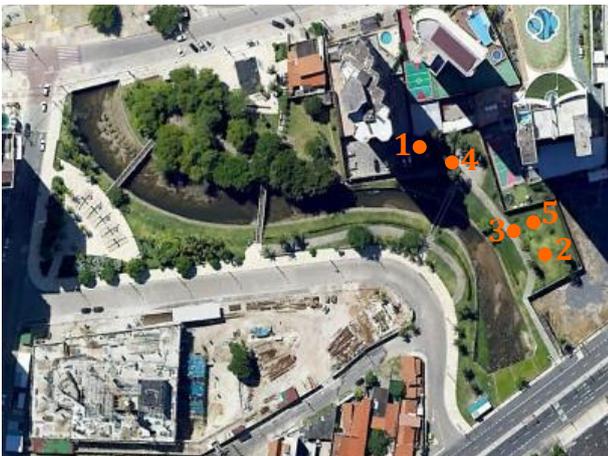
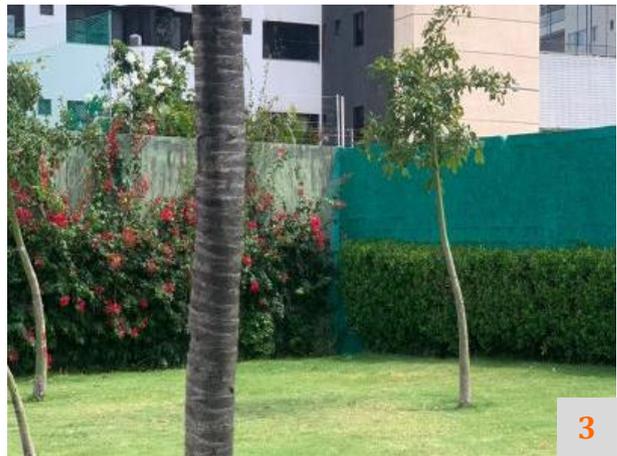
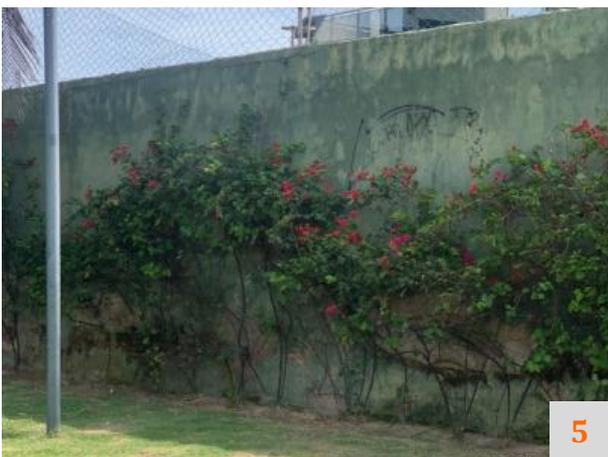
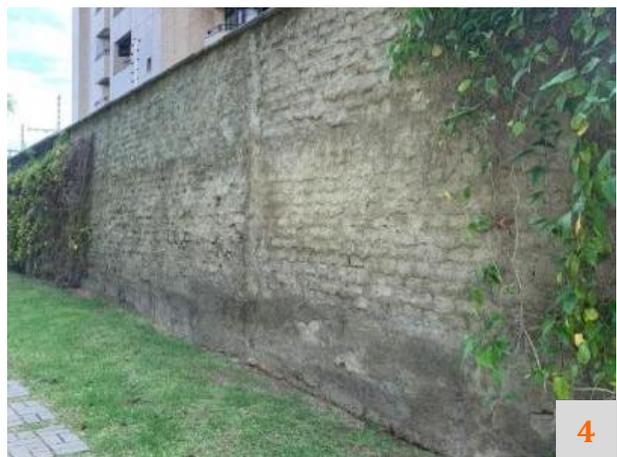
Painel 14 – Registro fotográficos dos muros do parque com mapeamento de identificação dos pontos.

Análise: Foi identificado a melhoria do reboco e pintura de alguns pontos dos muros do Parque Bisão como mostram as figuras 2 e 3 do Painel 14, no entanto sugerimos a continuidade da manutenção e pintura no restante do Muro. (Figuras 1, 4 e 5 do Painel 14).

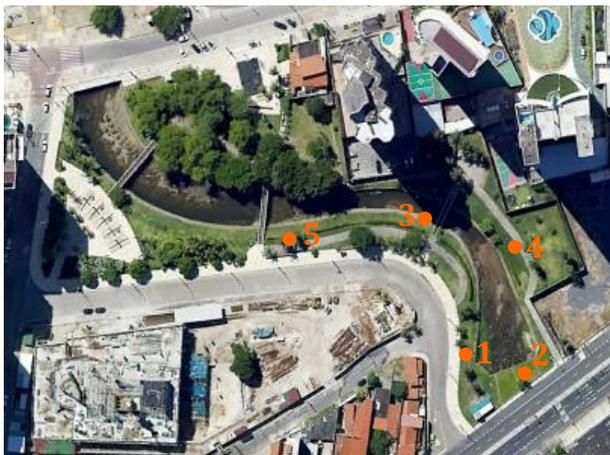
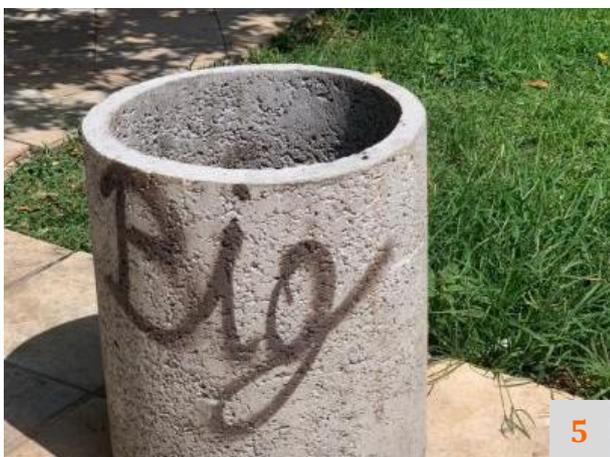
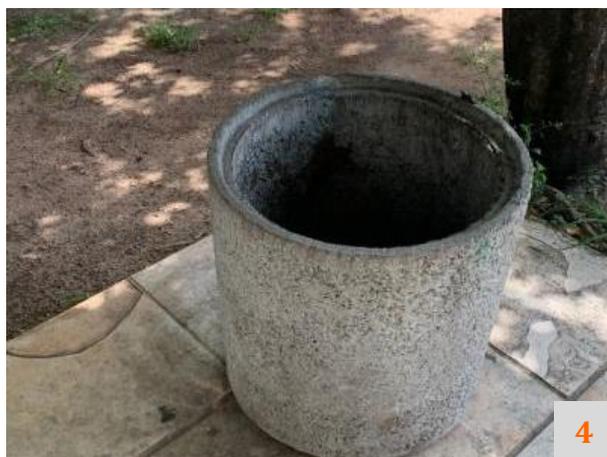
Painel 16 – Registro fotográficos das lixeiras de concreto com mapeamento de identificação dos pontos.

Análise: As lixeiras de concreto encontram-se dispostas por todo o parque com bom estado de conservação e com alguns acúmulos de resíduos e pichações. (Figuras 1 a 5 do Painel 16).

Análise: Conforme apresentado nas Figuras 1 a 5 do Painel 16, verifica-se que a coleta de lixo está sendo realizado, porém nota-se que algumas lixeiras encontravam-se cheias (Figura 2 do Painel 16).

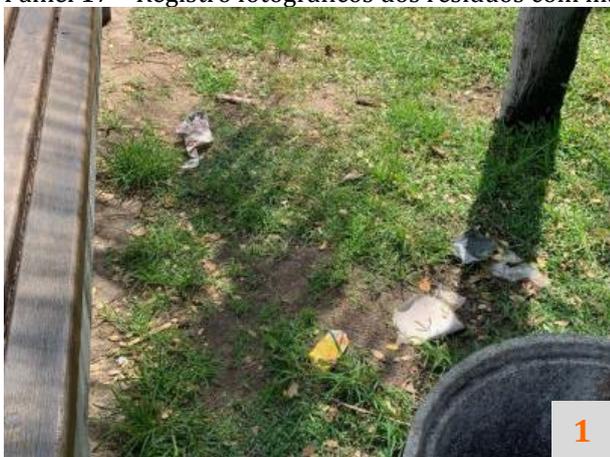
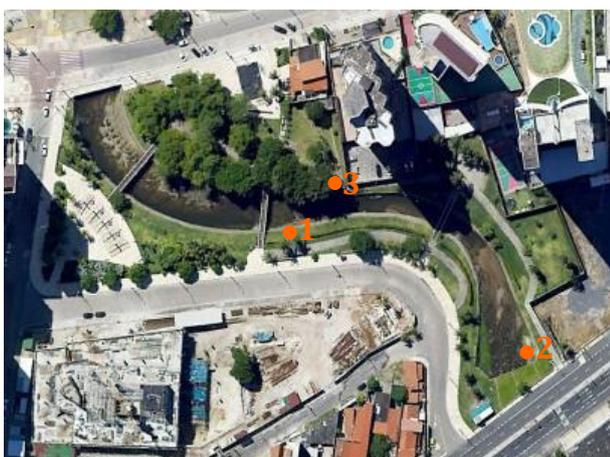
Painel 17 – Registro fotográficos dos resíduos com mapeamento de identificação dos pontos.

Análise: Ao caminhar por todo o Parque Bisão, verificou-se uma incidência de resíduos em diversos pontos do gramado conforme Figuras 1 a 3 do Painel 17, e do piso conforme Figuras 5 e 7 do Painel 18. Constatou-se a retirada da concentração de folhas secas nas calhas de escoamento de águas (Figuras 6 e 8 do Painel 18) e a retirada do acúmulo de lixo embaixo das pontes (Figura 4 do Painel 18). Solicita-se a realização da limpeza do Parque diariamente.

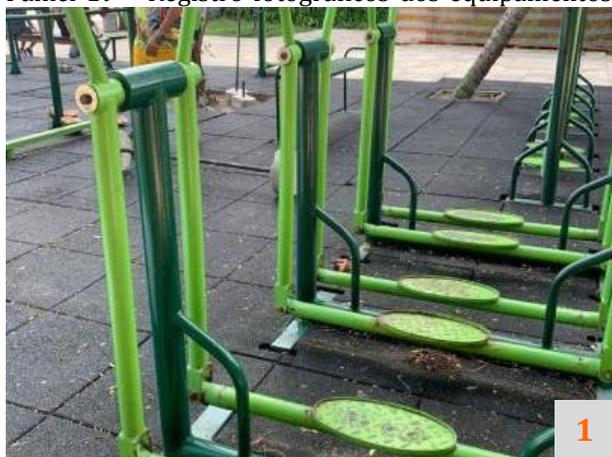
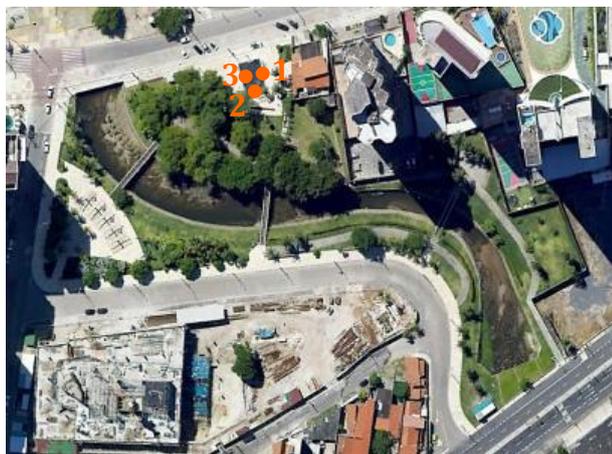
Painel 19 – Registro fotográficos dos equipamentos de ginástica com mapeamento de identificação dos Ponto

Análise: Academia ao ar livre implantada no Parque em parceria com a Unimed, Ceará, necessita de manutenções como a remoção de ferrugem e pintura para tornar-se mais durável e resistente quanto aos usos e o desgaste do sol e chuva (Figuras 1 a 3 do Painel 19), além de sugerirmos a limpeza do piso ecológico de borracha. Essa ação foi solicitada no Relatório nº 21, porém ainda não foi atendida.

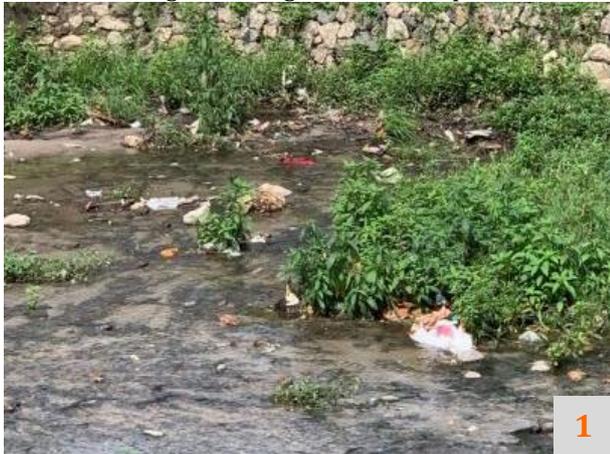
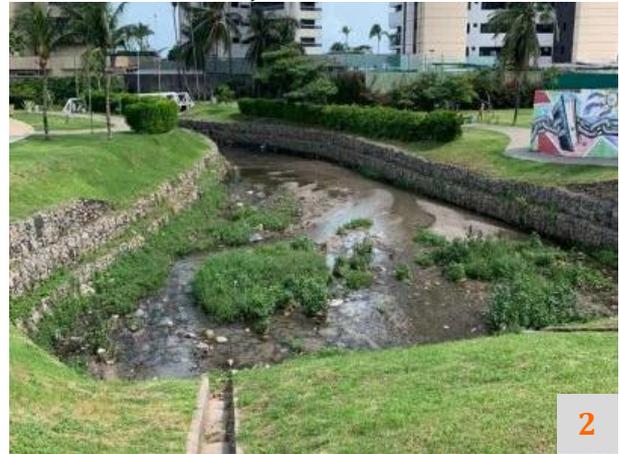
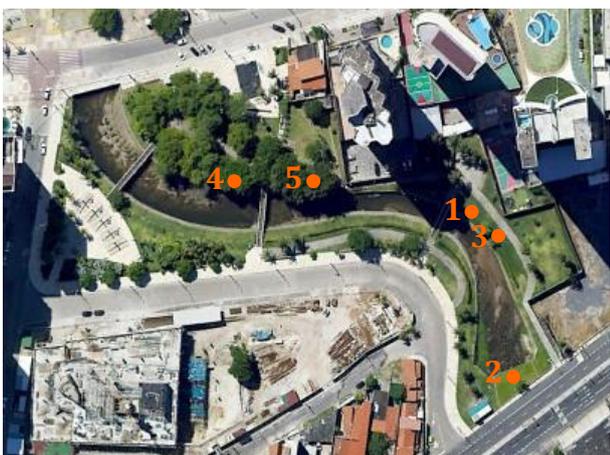
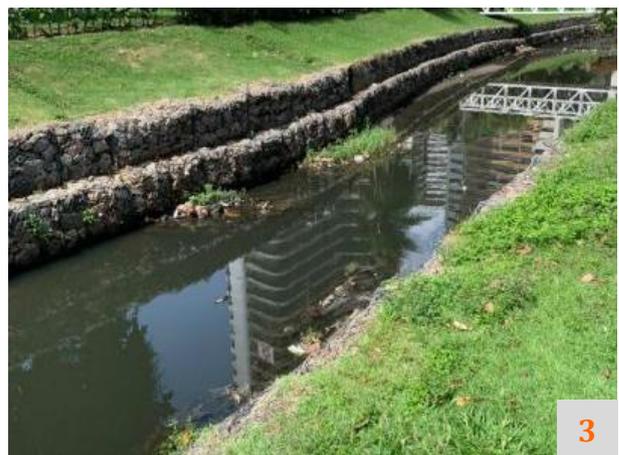
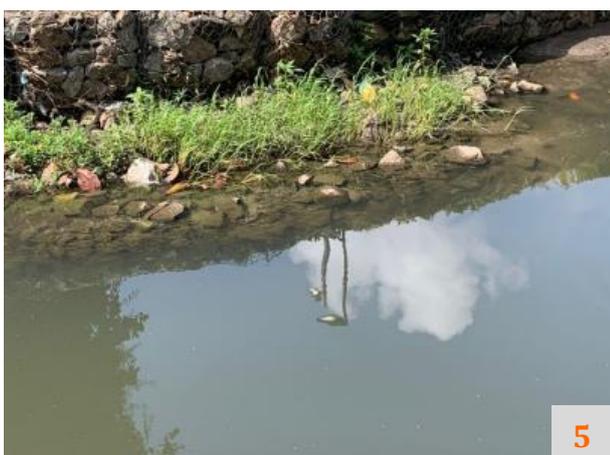
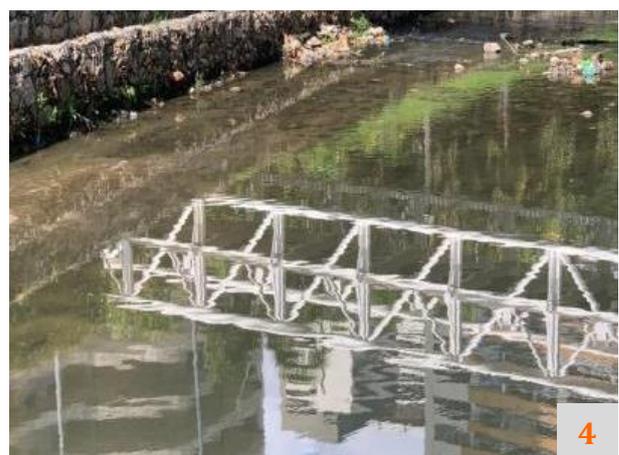
Painel 20 – Registro fotográficos do corpo hídrico com mapeamento de identificação dos Pontos.

Análise: Constatou-se a presença de lixo, acúmulo de sedimentos e resíduos sólidos no decorrer do leito do riacho como pode ser observado nas Figuras 1 a 5 do Painel 20. Dessa forma, solicita-se a realização da limpeza do corpo hídrico com a remoção do lixo e sedimentos. Essa ação foi solicitada no Relatório nº 21, porém ainda não foi atendida.
