RELATÓRIO TRIMESTRAL DE ACOMPANHAMENTO MANUTENÇÃO PARQUE FOZ RIACHO MACEIÓ

OPERAÇÃO URBANA CONSORCIADA: OUC PARQUE FOZ RIACHO MACEIÓ

RELATÓRIO NÚMERO: 23

DATA VISITA: 06/06/2022

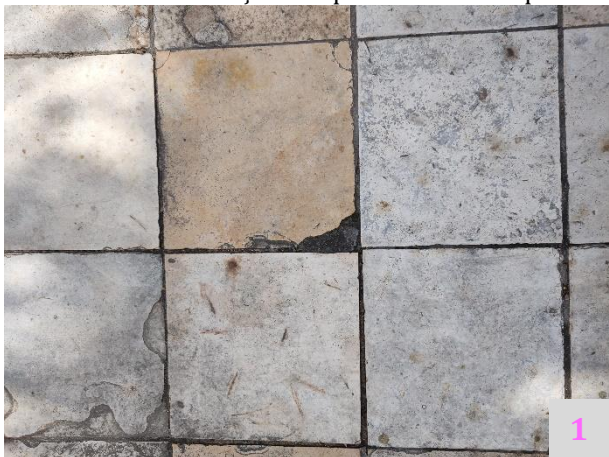
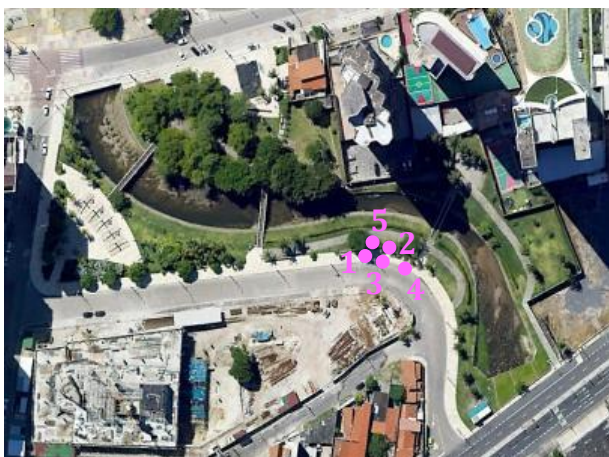
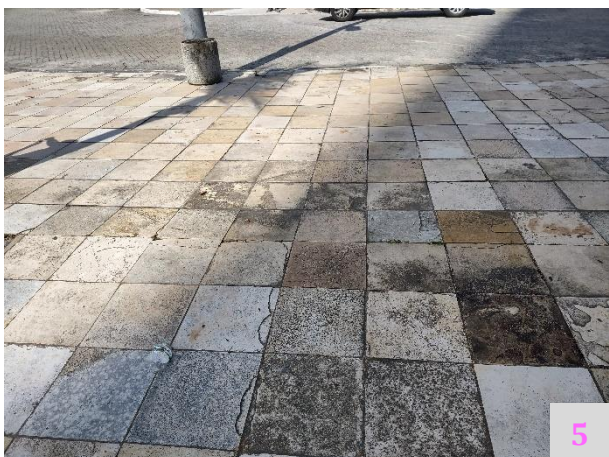
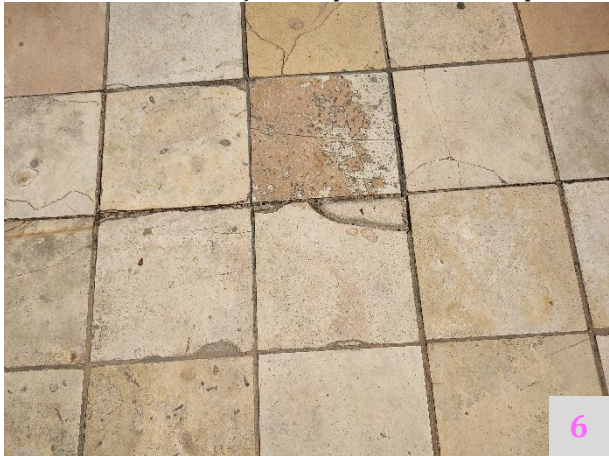
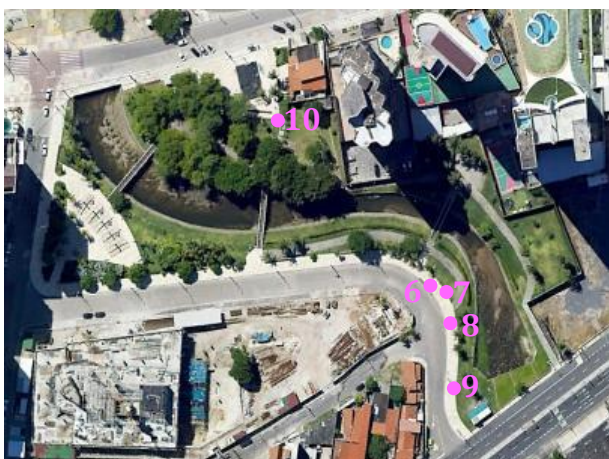
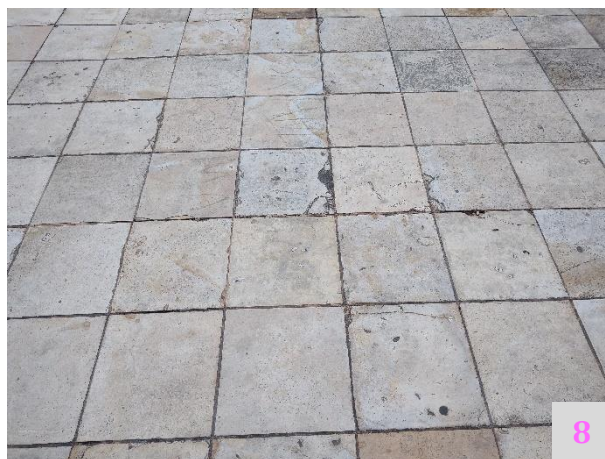
Análise: Ao percorrer todo o Parque Urbano Foz Riacho Maceió, constatou-se que alguns pontos da pavimentação dos passeios do tipo pedra cariri se apresentam conservados, entretanto algumas peças necessitam ser substituídas em razão de estarem danificadas como mostram as figuras 1 a 5 do painel 1, figuras 6 a 10 do painel 2, figuras 11 a 15 do painel 3 e figuras 16 a 19 do painel 4. Dessa forma, solicita-se a substituição dessas peças. Ainda se verificou ausência de piso intertravado próximo ao caramanchão como se observa na figura 20 do painel 4. Para tanto, solicita-se a correção nesse local.

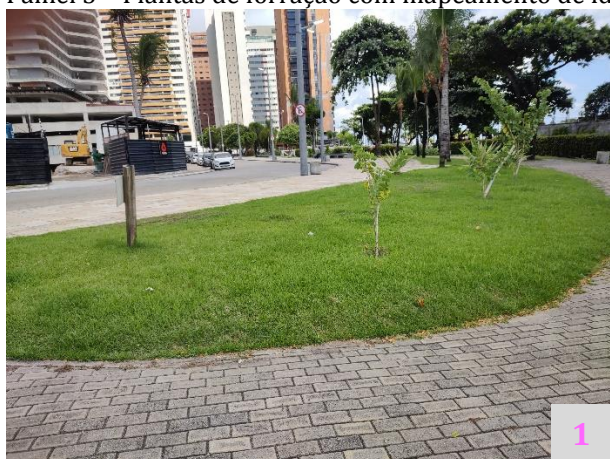
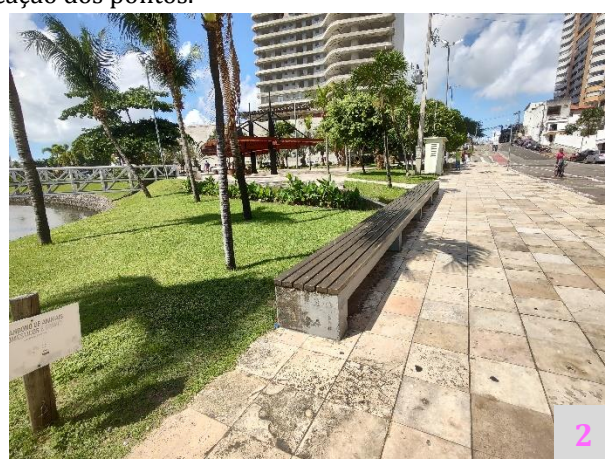
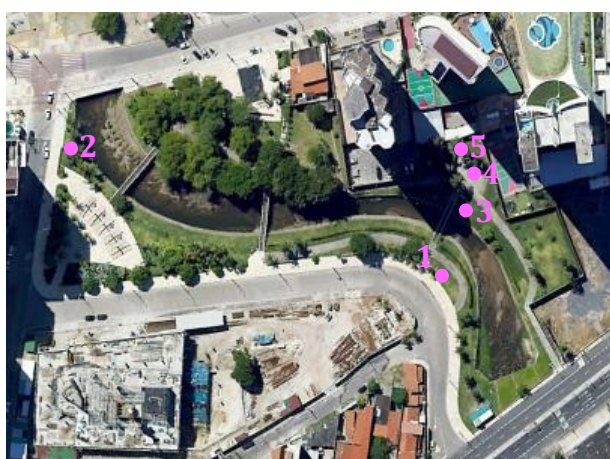
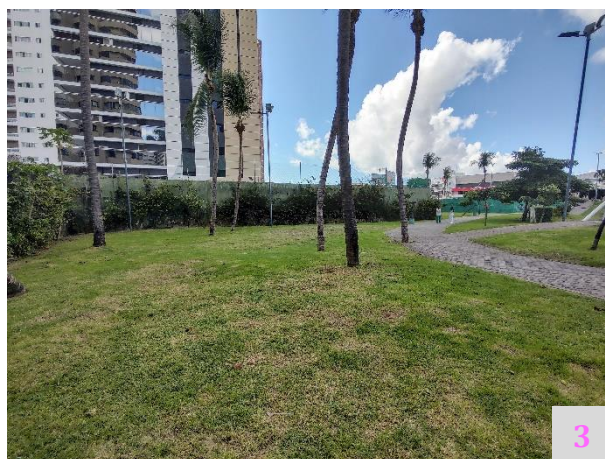
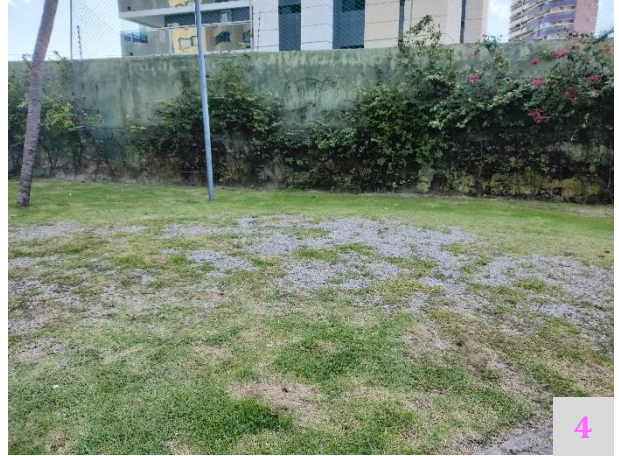
Painel 5 – Plantas de forração com mapeamento de identificação dos pontos.

Análise: Constatou-se que a forração do tipo capim de burro se apresenta em alguns trechos bem conservadas conforme figuras 1 e 2 do painel 5. Porém em alguns locais essa forração está com o aspecto de seco como pode ser observado nas figuras 3 a 5 do painel 5 e figuras 6 e 7 do painel 6. Em outras partes do Parque Urbano Bisão é possível verificar falhas na forração como mostram as figuras 8 a 10 do painel 6 e figuras 11 a 15 do painel 7. Dessa forma, solicita-se o replantio nesses pontos, manejo e irrigação adequados mantendo os cuidados necessários para conservação desse paisagismo. Além disso, foi visto um funcionário fazendo a remoção de resíduos plásticos do riacho e colocando sobre as forrações conforme a figura 5 do painel 5 para posteriormente retirar desse local.

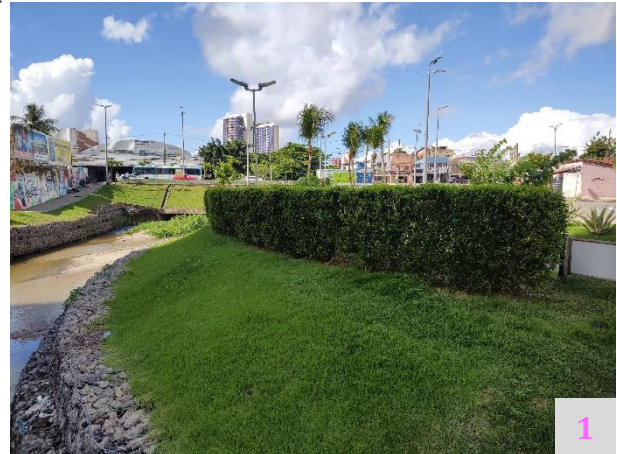
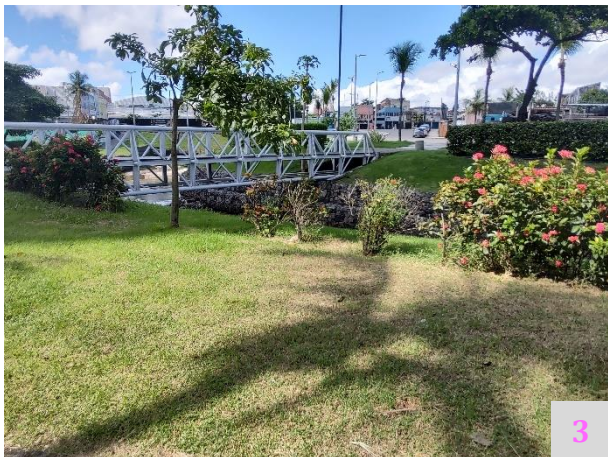
Painel 8 – Arbustos com mapeamento de identificação dos pontos.

Análise: O Parque Arquiteto Otacílio Teixeira Neto contempla arbustos do tipo mini-lacre, alamanda, agave, pacavira, hibiscus, tumbérgia, abacaxi-roxo e moreia branca como podem ser verificados nas figuras 1 a 3 do painel 8. Constatou-se replantio de novos arbustos com a realização de podas, dessa maneira, solicita-se continuar com a manutenção correta e uma irrigação adequada.

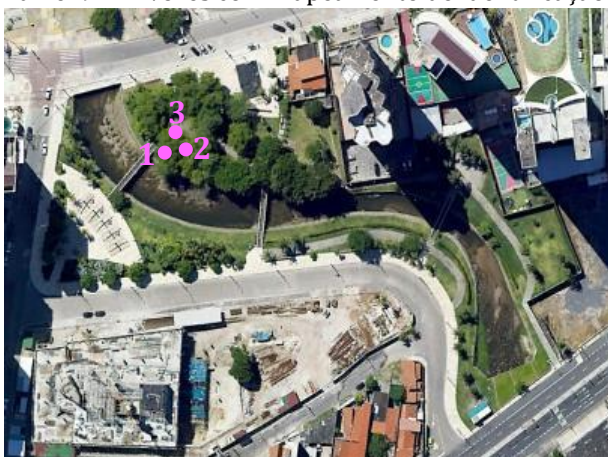
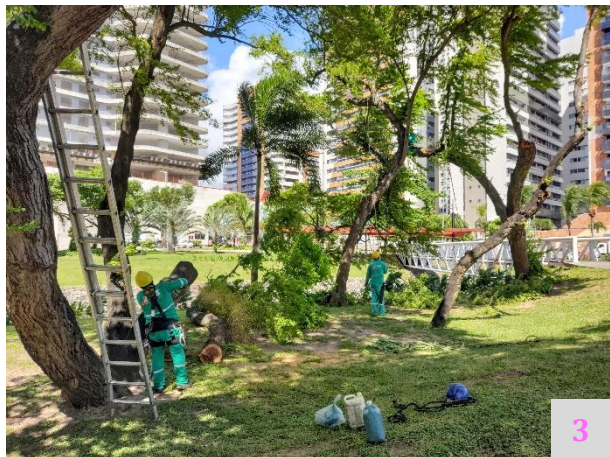
Painel 9 – Árvores com mapeamento de identificação dos pontos.

Análise: Os tipos de árvores dispostas nesse Parque Urbano são Coqueiro, Castanholeira, Palmeira do viajante, catolé, palmeira argentina, ipê e paineira como podem ser notados nas figuras 1 a 3 do painel 9. No dia da visita, verificaram-se a presença de funcionários da empresa Athos realizando cortes dos troncos das árvores. Dessa forma, solicita-se a realização de poda com frequência.

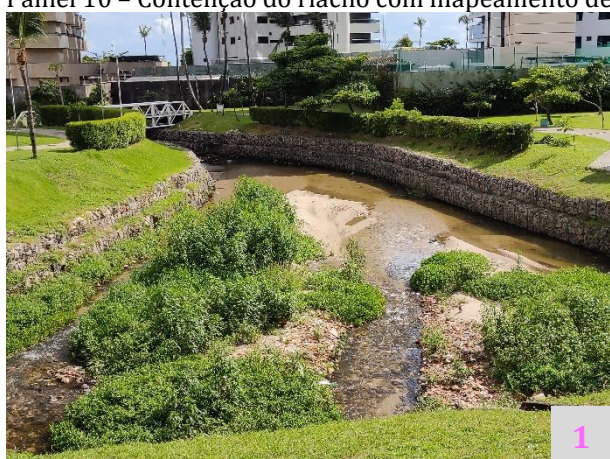
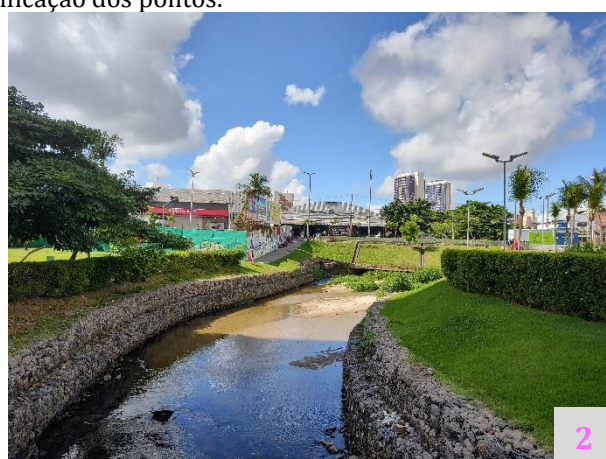
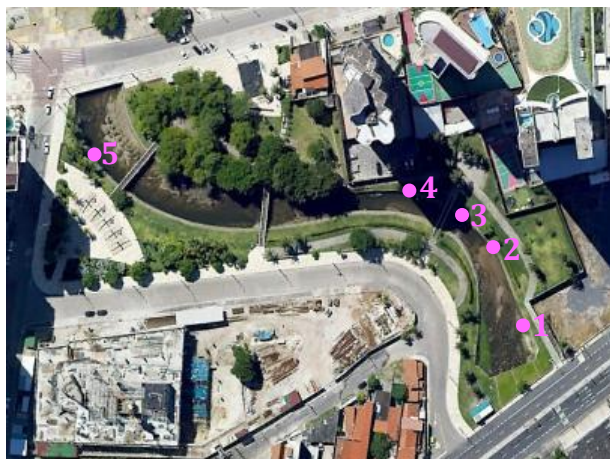
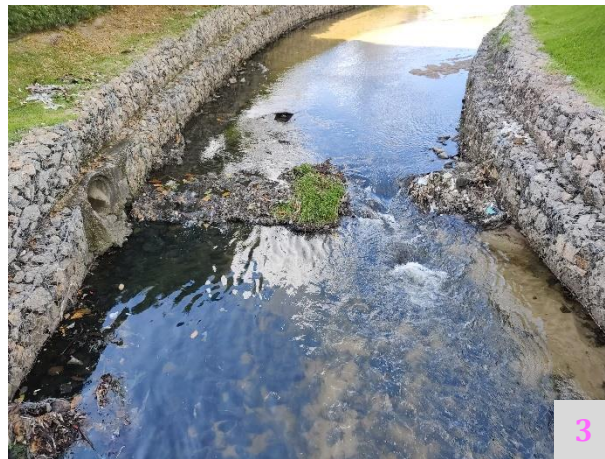
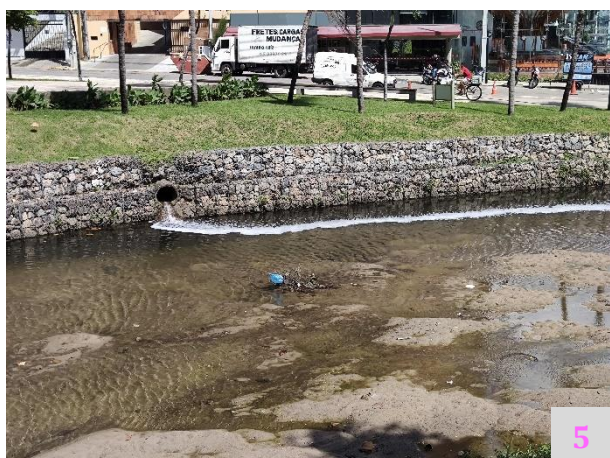
Painel 10 – Contenção do riacho com mapeamento de identificação dos pontos.

Análise: O Riacho Maceió possui uma estrutura de contenção feita de pedras e tela aramada que se apresenta em bom estado de conservação, figuras 1 a 5 do painel 10. Contudo verificou-se a presença de resíduos de plásticos e de folhas presos a tela como mostra a figura 3 do painel 10. Desse modo, solicita-se a remoção desses resíduos para deixar o riacho limpo. Também, constatou-se que duas grades de contenção estão deterioradas e faz necessário a manutenção das mesmas.

e) Contenção		
A estrutura preenchida por pedras para proteção do riacho permanece em bom estado de conservação, porém ainda se ressalta a necessidade de retirada de resíduos que tornam o riacho sujo.	O Riacho Maceió possui uma estrutura de contenção feita de pedras e tela aramada que se apresenta em bom estado de conservação. Contudo verificou-se a presença de resíduos de plásticos e de folhas presos a tela. Desse modo, solicita-se a remoção desses resíduos para deixar o riacho limpo. Também, constatou-se que duas grades de contenção estão deterioradas e faz necessário a manutenção das mesmas.

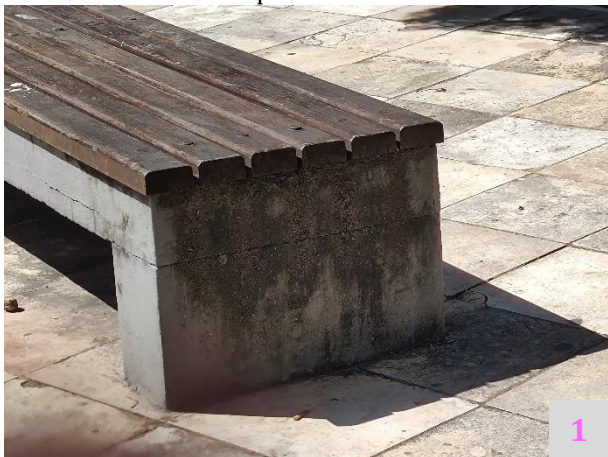
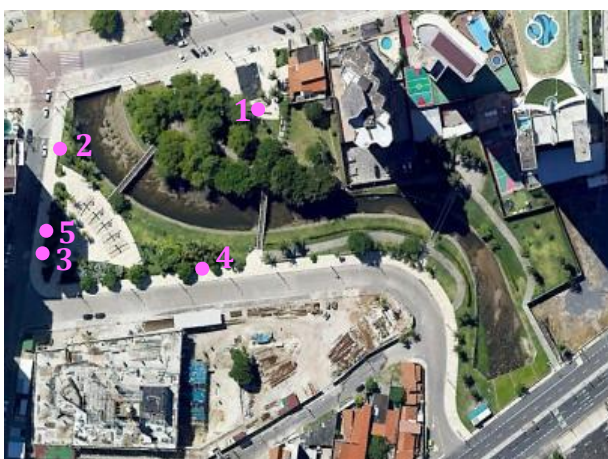
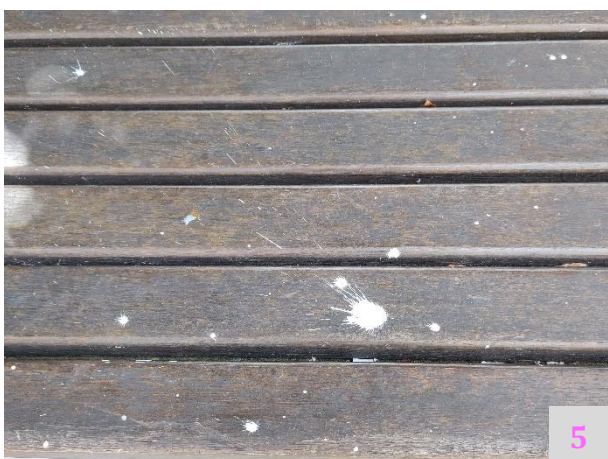
Painel 11 – Bancos de pré-moldados e madeira com mapeamento de identificação dos pontos.

Análise: Os bancos oferecidos no Parque Urbano Bisão possuem tampos de madeira maciça envernizados (Figura 1 a 5 do Painel 11). Verificou-se a nova aplicação de verniz nos bancos para torná-los mais resistentes aos desgastes. Todavia, constatou-se que alguns tampos apresentam vestígios de tintas como mostram as figuras 4 e 5 do Painel 11. Portanto, solicita-se a remoção dessa tinta e a aplicação do verniz. Além disso, averiguou-se que as pinturas nas bases dos bancos estavam desgastadas, figuras 1 e 2 do painel 11 e, portanto, requisita-se nova pintura nesses elementos.

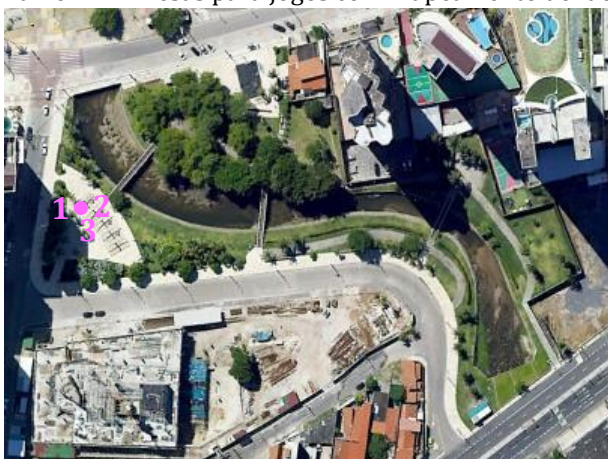
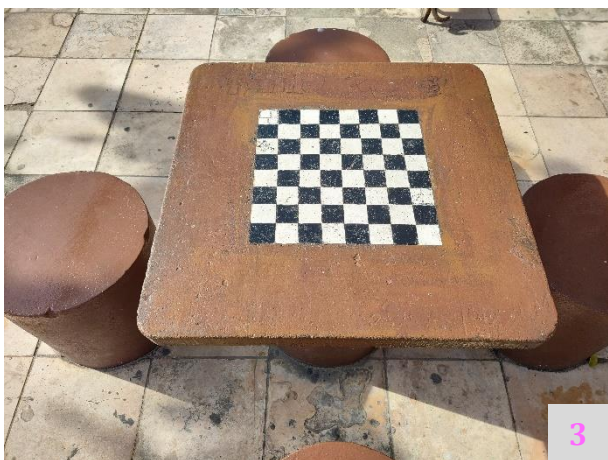
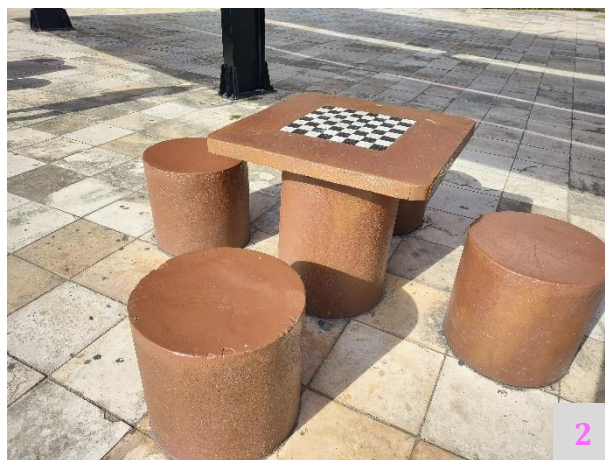
Painel 12 – Mesas para jogos com mapeamento de identificação dos pontos.

Análise: Nesse parque urbano constam mesas para jogos pintadas na cor marrom como mostram as figuras 1 a 3 do painel 12. Essa a pintura ainda se encontra em bom estado de conservação.

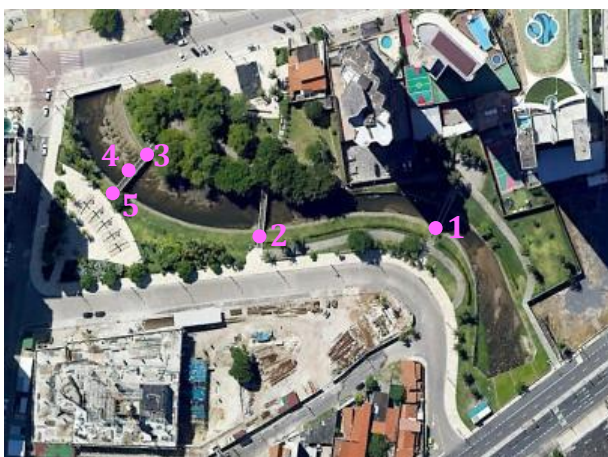
Painel 14 – Pontes com mapeamento de identificação dos pontos.

Análise: O Parque Urbano Arquiteto Otacílio Teixeira Neto contempla três pontes com ripas de madeiras maciças envernizados como mostram as figuras 1 a 5 do painel 14. Constatou-se que foi aplicado verniz no piso de madeira maciça e, portanto, sugere-se esporadicamente a aplicação de verniz nessas tábuas para aumentar a durabilidade quanto aos desgastes pelos usos e pelas intempéries. Verificou-se que uma ripa está deteriorada (figura 4 do painel 14) e, portanto, requisita-se a substituição dessa peça. Além disso, averiguou-se que os guarda-corpos das pontes receberam nova aplicação de pintura.

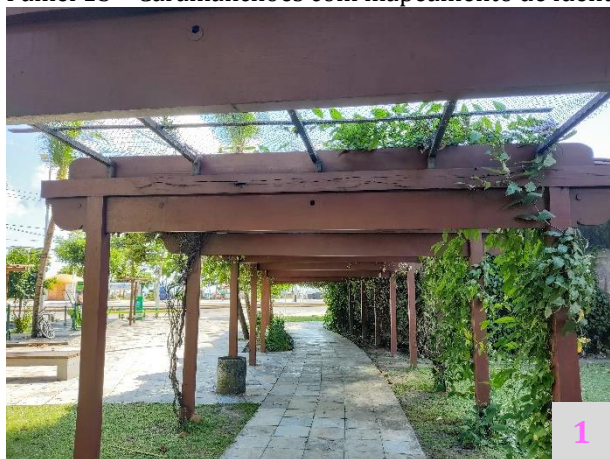
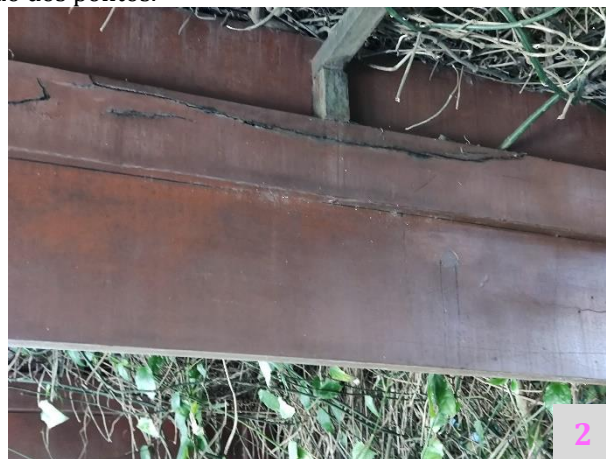
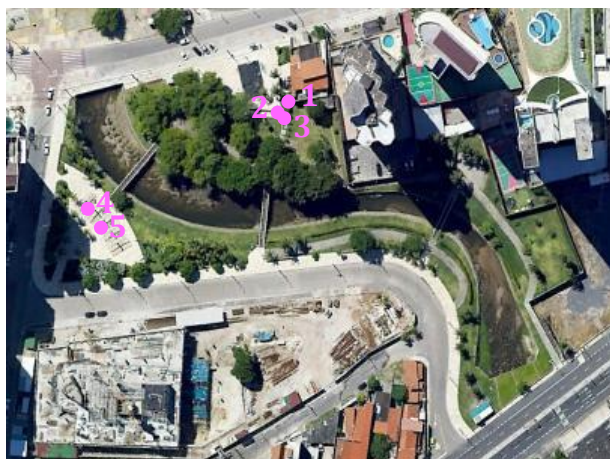
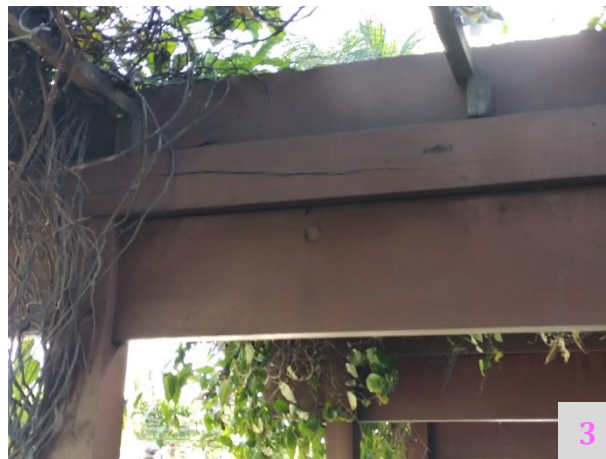
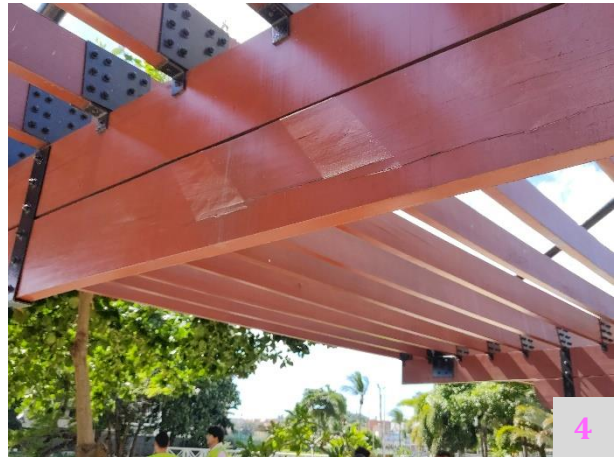
Painel 15 – Caramanchões com mapeamento de identificação dos pontos.

Análise: Nesse parque possui um corredor com caramanchão de madeira maciça com plantas trepadeiras como podem ser observados nas figuras 1 a 3 do painel 15. Ainda existe um caramanchão com estrutura metálica e pérgolas de madeiras maciças localizados na área com mesas para jogos (figuras 4 e 5 do painel 15). Detectou-se que algumas peças desses caramanchões apresentam fissuras e, portanto, necessitam de reparos.

j) Caramanchões		
Os elementos de madeira que compõem os caramanchões apresentam bom estado de conservação.	Nesse parque possui um corredor com caramanchão de madeira maciça com plantas trepadeiras. Ainda existe um caramanchão com estrutura metálica e pérgolas de madeiras maciças localizados na área com mesas para jogos. Detectou-se que algumas peças desses caramanchões apresentam fissuras e, portanto, necessitam de reparos.

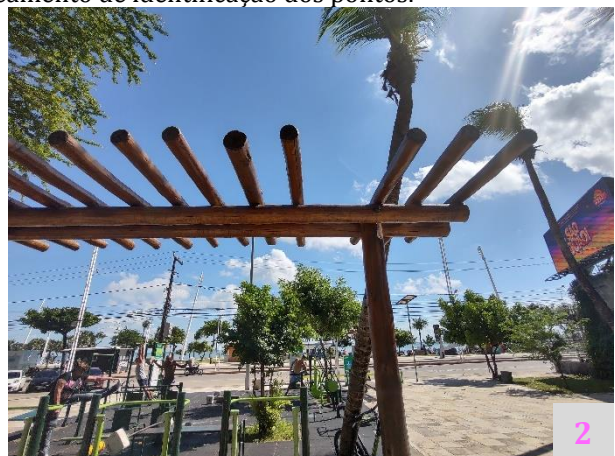
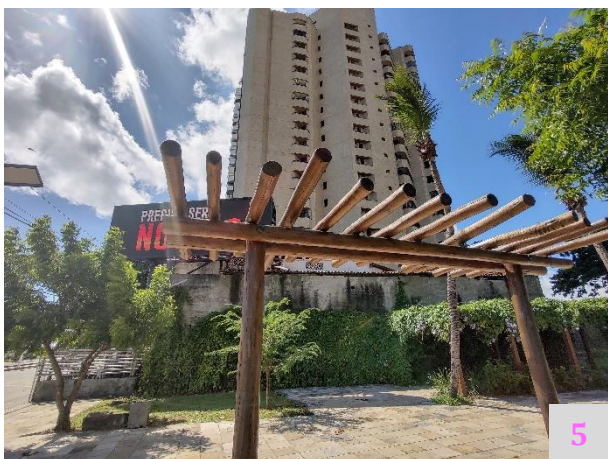
Painel 16 – Conjunto de banco com caramanchão com mapeamento de identificação dos pontos.

Análise: Ao lado do espaço disposto para academia ao ar livre, tem-se banco com caramanchão de madeira maciça. Requisita-se a aplicação de verniz em todo esse conjunto para aumentar a durabilidade quanto aos desgastes pelos usos e pelas intempéries como mostram as figuras 1 a 5 do painel 16. Percebeu-se que em um caramanchão apresenta a ausência de uma pérgola (figura 1 e 2 do painel 16). Desse modo, solicita-se a reposição dessa peça.

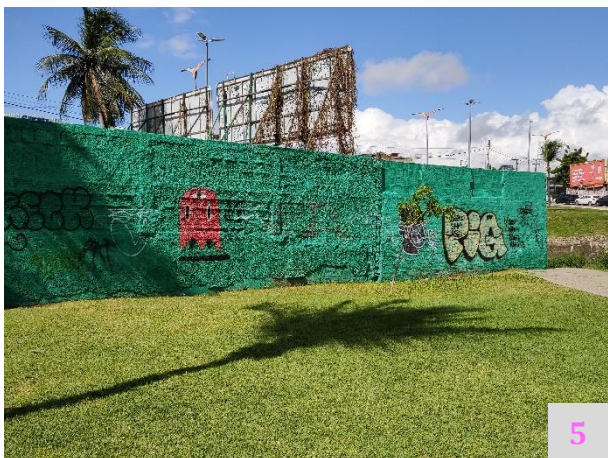
Painel 17 – Muros do parque com mapeamento de identificação dos pontos.

Análise: Constatou-se que uma parte do muro voltada para o Parque Urbano Bisão recebeu uma nova pintura de cor verde como se observa na figura 5 do painel 17, no entanto, entretanto constam algumas pichações. Em outra parte do muro que não se encontra pintada também apresenta pichações (figuras 3 a 5 do painel 17). Constatou-se que as paredes das figuras 1 e 2 do painel 17 estão com rebocos deteriorados e, portanto, solicita-se a correção desse ponto. Dessa maneira, sugere-se nova pintura nos muros ou a colocação de plantas próximas a essas paredes para evitar as pichações.

l) Muros do Parque		
Foi identificado a melhoria do reboco e da pintura de alguns pontos dos muros do Parque Bisão, no entanto, sugerimos a continuidade da manutenção no restante do muro.	Constatou-se que uma parte do muro voltada para o Parque Urbano Bisão recebeu uma nova pintura de cor verde, no entanto, entretanto constam algumas pichações. Em outra parte do muro que não se encontra pintada também apresenta pichações. Constatou-se que as paredes estão com rebocos deteriorados e, portanto, solicita-se a correção desse ponto. Dessa maneira, sugere-se nova pintura nos muros ou a colocação de plantas próximas a essas paredes para evitar as pichações.

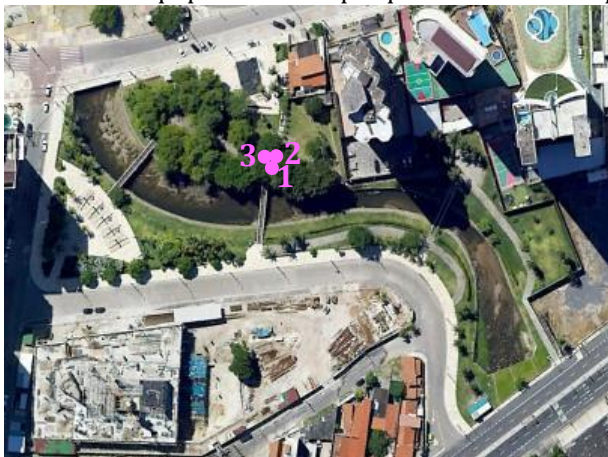
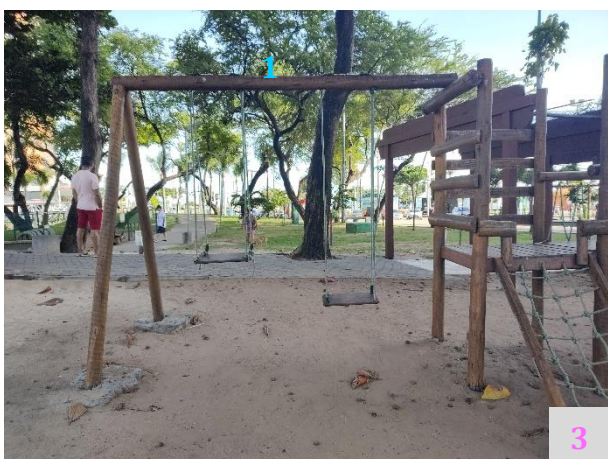
Painel 18 – Equipamentos do parque infantil com mapeamento de identificação dos pontos.

Análise: Esse parque contempla uma área de playground. Os brinquedos de madeira maciça se apresentam conservados conforme figuras 1 a 3 do painel 18, e portanto, sugere-se esporadicamente a aplicação de verniz nesses elementos para aumentar a durabilidade quanto aos desgastes pelos usos e pelas intempéries. Ainda se verificou que as alças das gangorras estavam enferrujadas (figura 1 do painel 18), desse modo requisita-se a manutenção dessas peças e a aplicação de nova pintura.

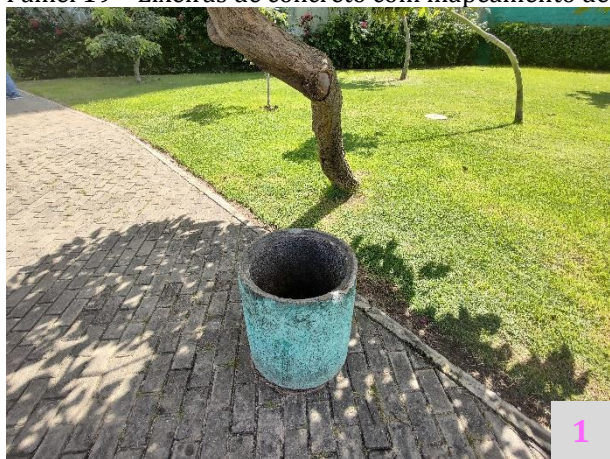
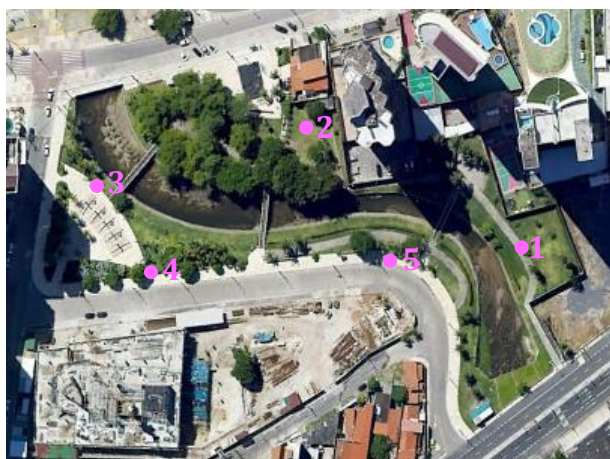
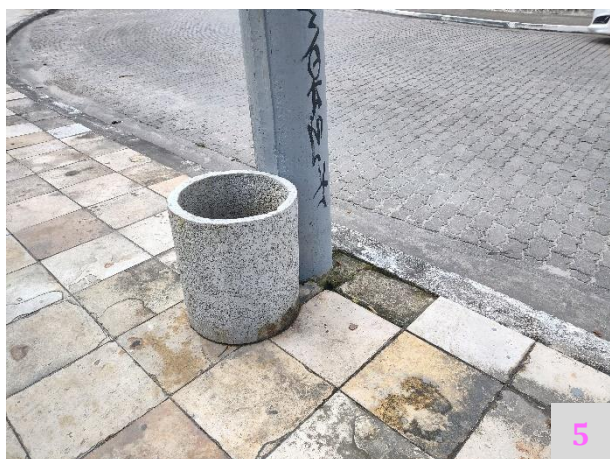
Painel 19 – Lixeiras de concreto com mapeamento de identificação dos pontos.

Análise: Esse parque oferece muitas lixeiras de concreto e estão disponíveis em diversos locais como se observam nas figuras 1 a 5 do painel 19. Constatou-se apenas uma lixeira de concreto quebrada (figura

2 do painel 19 e uma lixeira de concreto se apresentava com bastante acúmulos de resíduos (figura 3 do painel 19). Dessa maneira, solicita-se a substituição da lixeira danificada.

Análise: Constatou-se que a coleta de lixo está sendo realizado, apesar de uma lixeira se encontrar com bastante acúmulo de resíduos conforme mostrou as figuras 1 a 5 do painel 19.

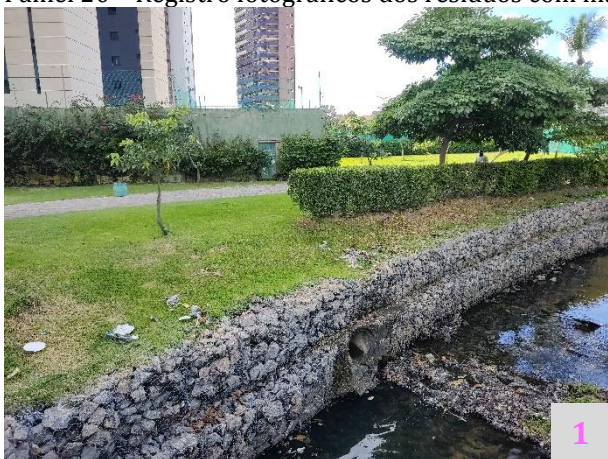
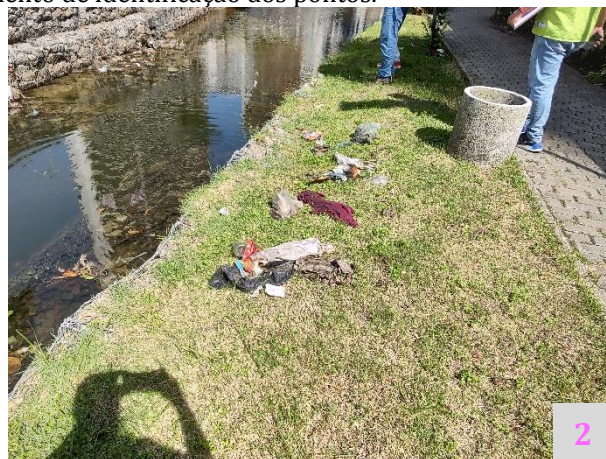
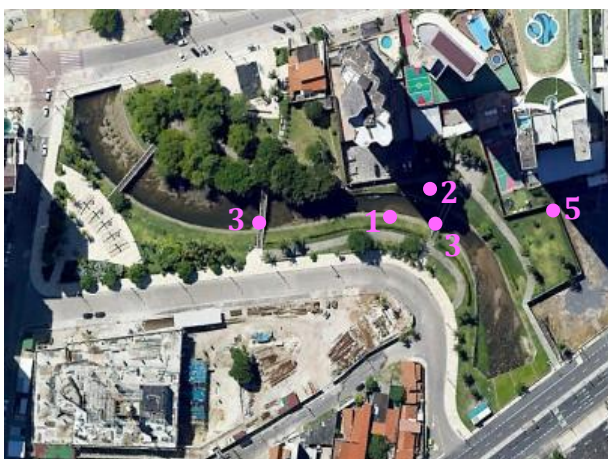
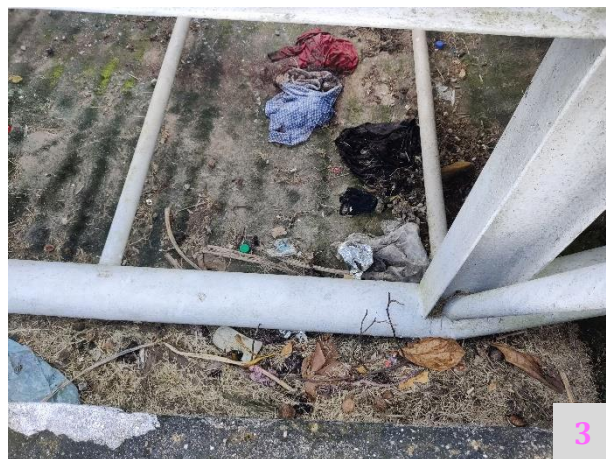
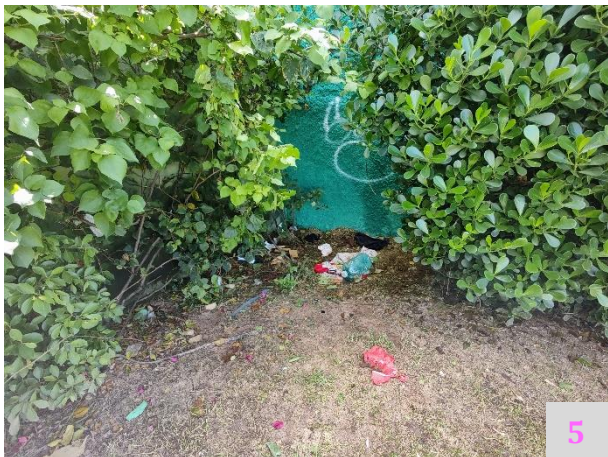
Painel 20 – Registro fotográfico dos resíduos com mapeamento de identificação dos pontos.

Análise: Observou-se que havia um funcionário fazendo a limpeza do parque e outro fazendo a limpeza do Riacho Maceió. Os resíduos de plásticos, roupas, folhas, entre outros retirados desse riacho eram colocados no gramado como mostram as figuras 1 e 2 do painel 20. Ainda se verificou que diversos resíduos embaixo das pontes e entre as vegetações conforme figuras 3 a 5 do painel 20. Dessa forma, solicita-se que a limpeza desse parque ocorra diariamente para manter a conservação desse espaço.

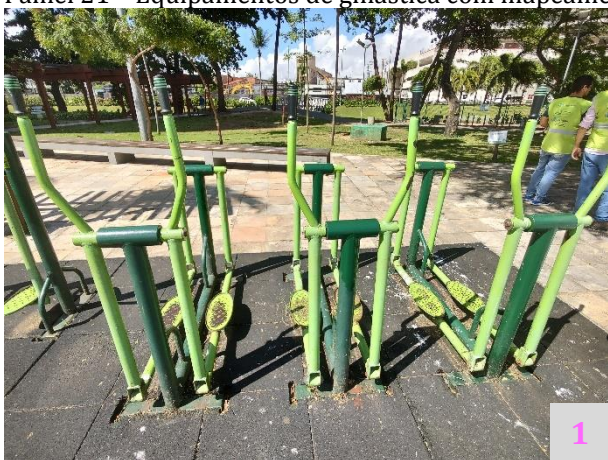
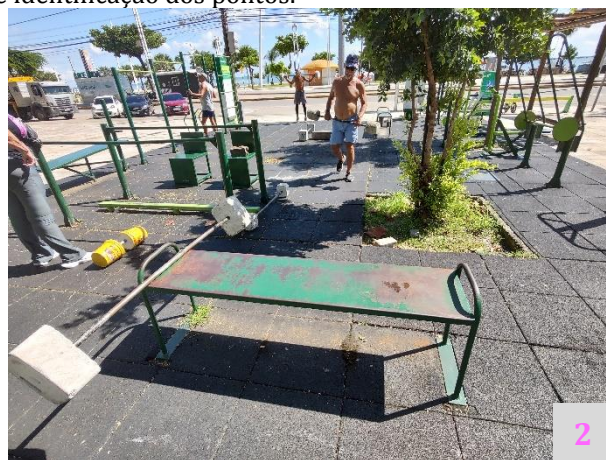
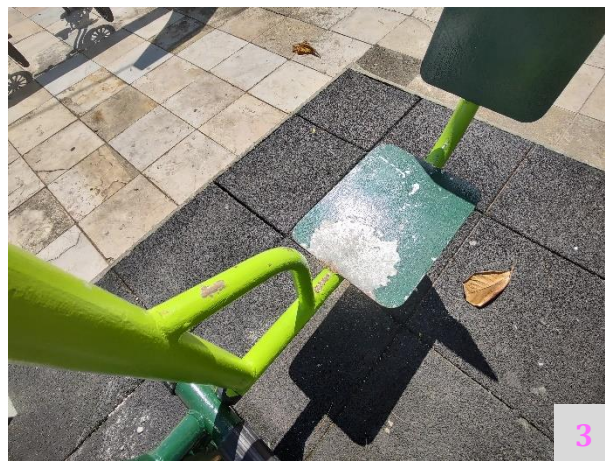
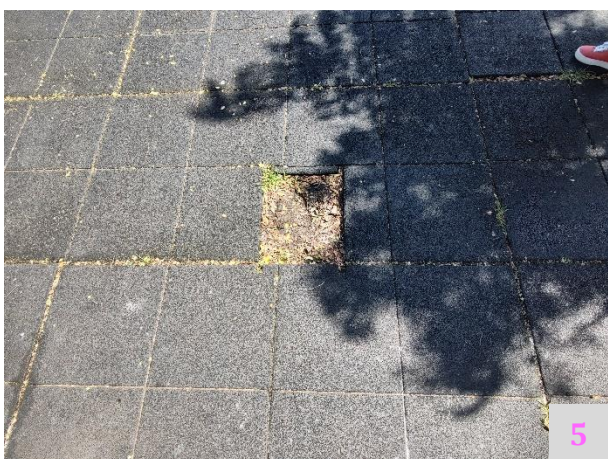
Painel 21 – Equipamentos de ginástica com mapeamento de identificação dos pontos.

Análise: O Parque Urbano Bisão foi contemplado com uma academia ao ar livre em parceria com a Unimed, Ceará. Observou-se que alguns equipamentos de ginástica estão enferrujados e, portanto, necessitam de manutenção e aplicação de nova pintura para aumentar a durabilidade deles quanto aos desgastes pelos usos e pelas intempéries como mostram as figuras 1 a 4 do painel 21. Detectou-se ausência de uma peça de piso ecológico de borracha, figura 5 do painel 21, portanto, solicita-se a colocação de nova peça.

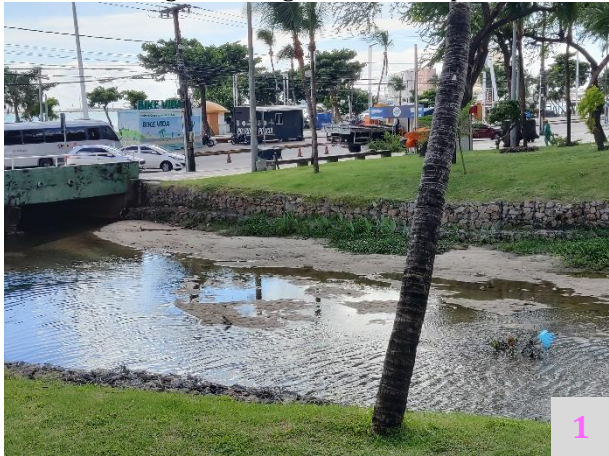
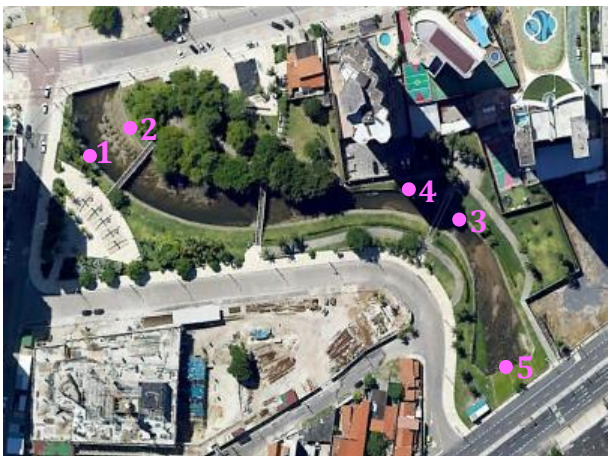
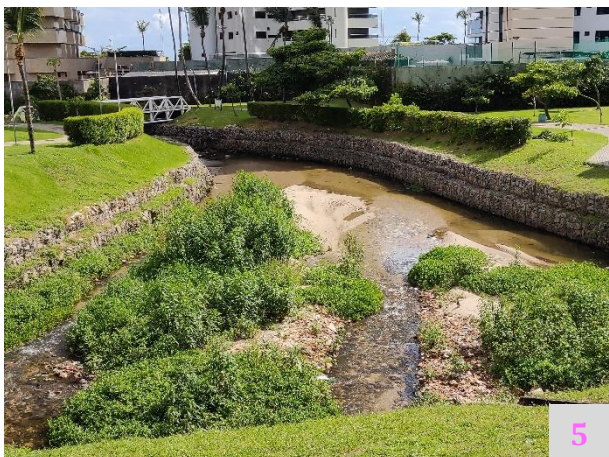
Painel 22 – Registro fotográficos do corpo hídrico com mapeamento de identificação dos Pontos.

Análise: Ao percorrer toda a extensão do Riacho Maceió nesse parque, verificou-se que um funcionário da Construtora Colmeia estava retirando os resíduos de folhas, roupas e plásticos dentro desse riacho, figura 3 do painel 22. Ainda se constatou que uma parte desse recurso hídrico continua com uma grande quantidade de terra, figuras 1 e 5 do painel 22, e observou-se despejo de água com espuma dentro do riacho como mostra a figura 2 do painel 20, portanto solicita-se investigação de onde vem essa água a fim de evitar contaminações, tendo em vista que esse riacho possui peixes. Dessa forma, solicita-se a realização da limpeza desse corpo hídrico com a remoção de lixo e sedimentos.
