RELATÓRIO TRIMESTRAL DE ACOMPANHAMENTO MANUTENÇÃO PARQUE FOZ RIACHO MACEIÓ

OPERAÇÃO URBANA CONSORCIADA: OUC PARQUE FOZ RIACHO MACEIÓ

RELATÓRIO NÚMERO: 14

DATA VISITA: 24/10/2019

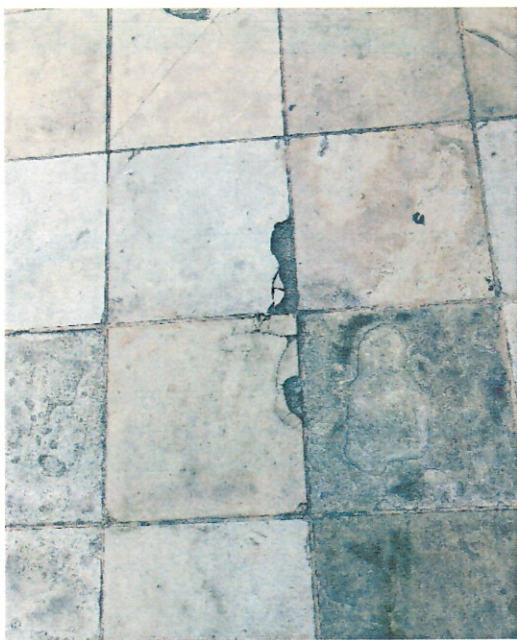
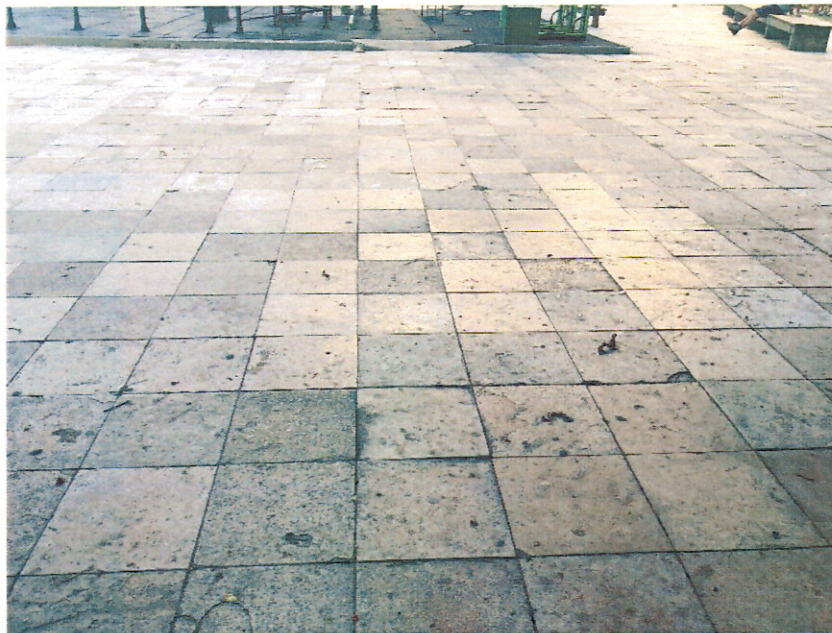
Tipo de pavimentação: Pedra Cariri

As peças da pavimentação estão de forma regular, porém apresentam-se bastante sujas e em alguns pontos há fissuras, goma de mascar grudada e azulejos danificados. Pede-se que os azulejos danificados sejam substituídos e que haja uma limpeza de todo o passeio.

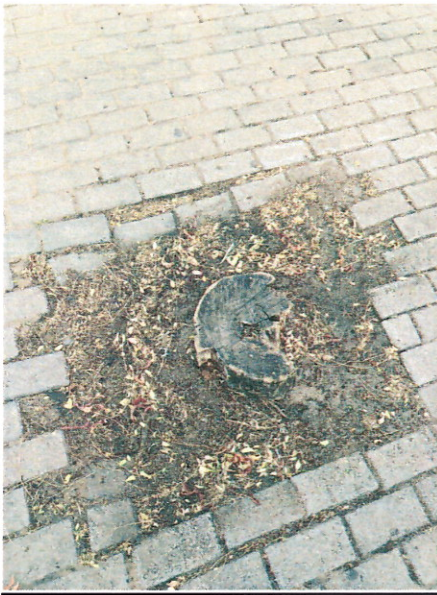
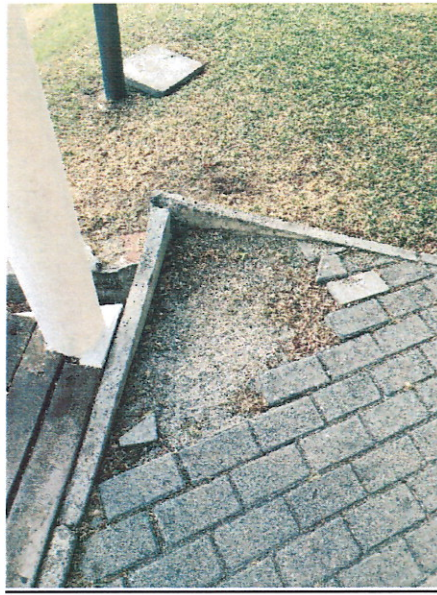
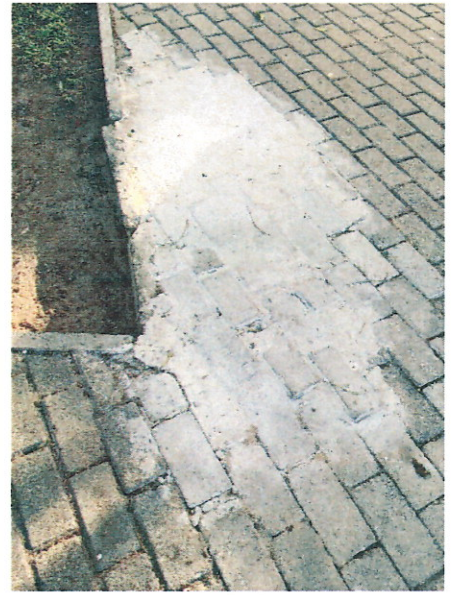
Tipo de pavimentação: Bloquete de concreto

As peças de bloquete encontram-se em um bom estado de conservação, porém notou-se que em alguns pontos há a presença de vegetação entre piso, peças soltas e peças faltando constatado nos relatórios anteriores. Foi identificado reparos em áreas que faltava peças de bloquete, mas ainda há vários outros pontos sem os bloquetes. É necessário que seja feito os devidos ajustes nas peças soltas, a reposição dos bloquetes onde estiver faltando e a limpeza dos sedimentos e vegetação entre os blocos.

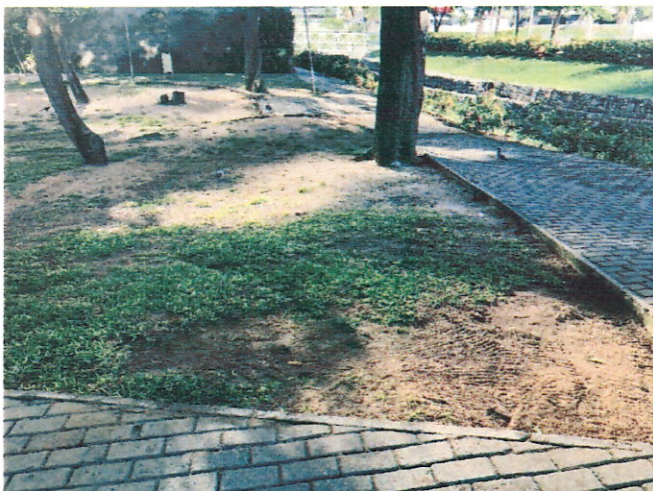
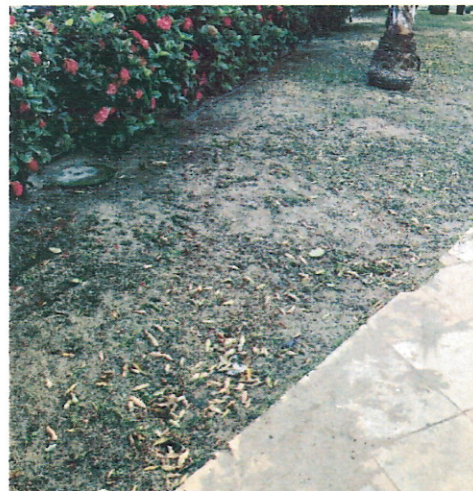
Tipo: Capim de burro

A forração encontra-se danificada necessitando de tratos culturais (adubação e irrigações adequadas) e de replantio em várias áreas sem a forração. É necessária a limpeza das folhas de árvores maiores que caem sobre a forração.

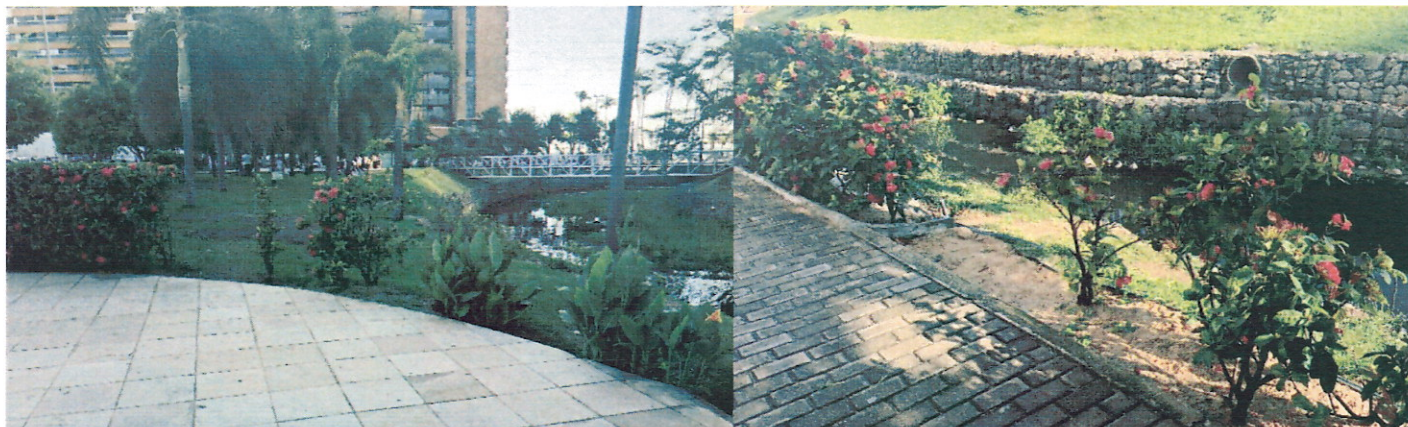
Tipo: Mini-lacre, alamanda, agave, pacavira, hibiscus, tumbérgia.

Os arbustos necessitam de tratos culturais (adubação e irrigações mais adequadas), podas e replantio. Alguns pontos estão sem a devida cobertura paisagística como constatado em vistorias anteriores.

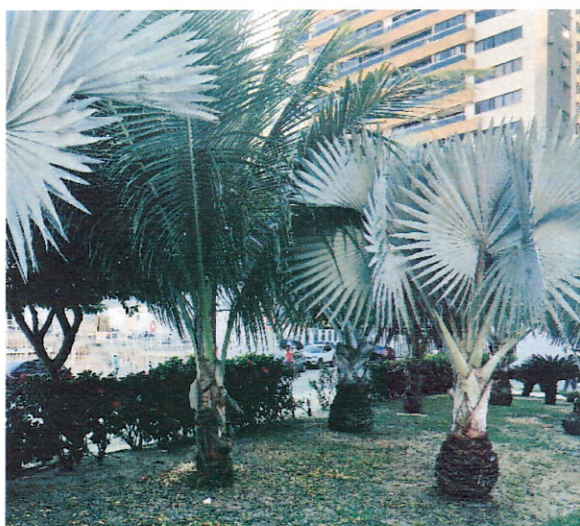
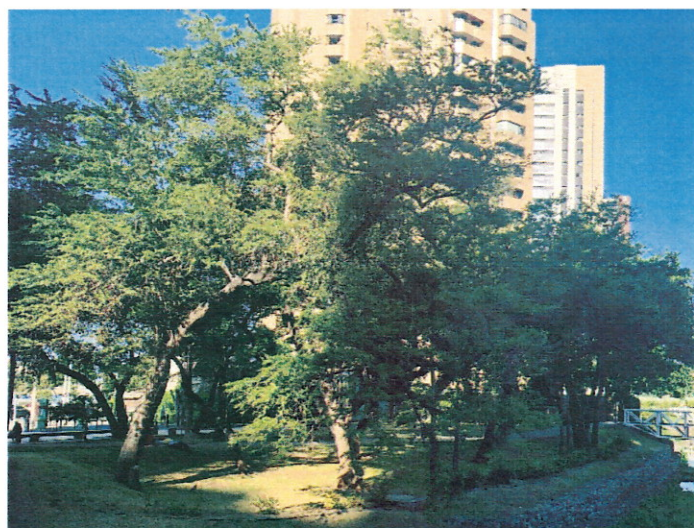
Tipo: Coqueiro, Castanholeira, Palmeira do viajante, catolé, palmeira argentina, ipê e paineira.

As árvores encontram-se em um bom estado. Alguns indivíduos necessitam de poda visto o tamanho dos galhos.

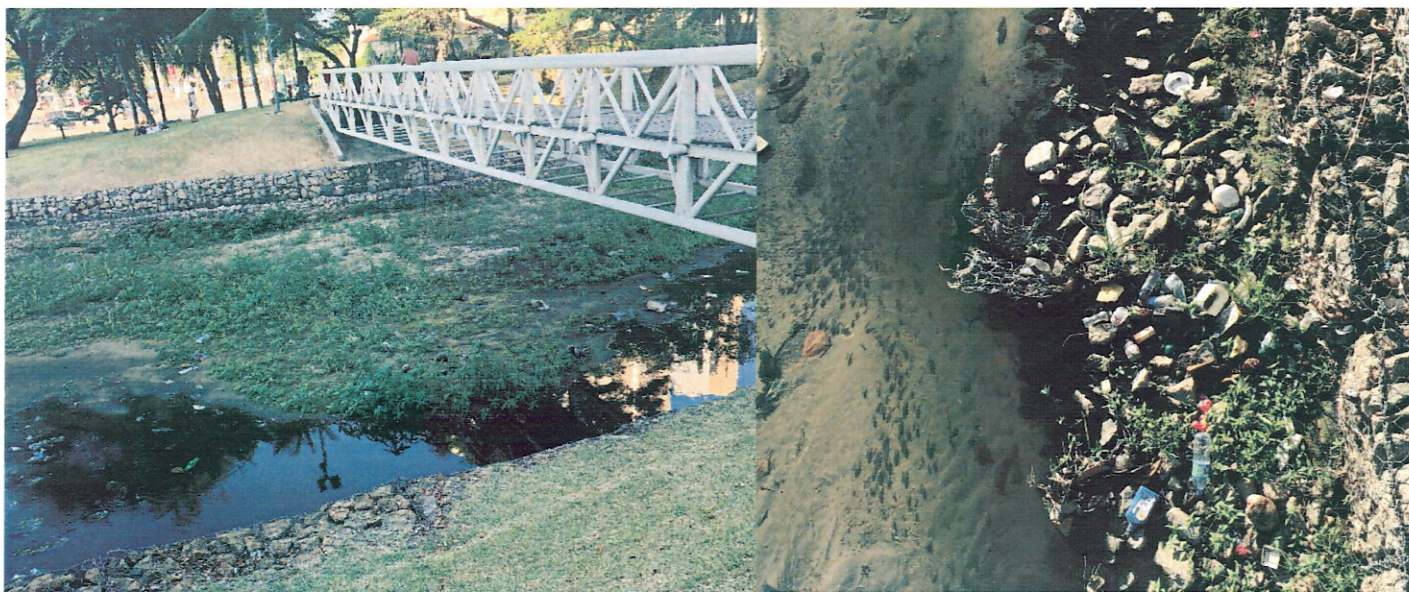
Tipo: Riacho

O Riacho apresentou-se mais limpo que nas últimas vistorias, mas ainda necessita de limpeza e retirada de resíduos sólidos, além da retirada da vegetação que cresceu devido ao baixo nível do espelho d'água.

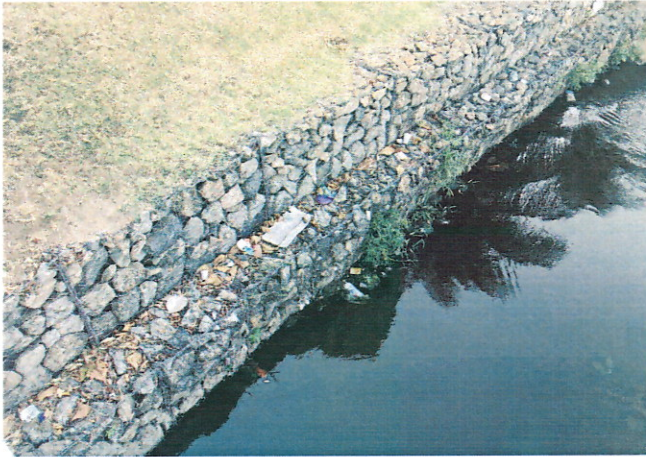
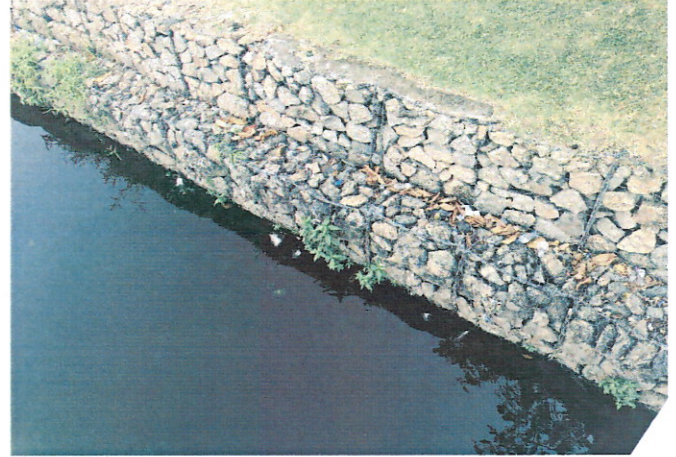
Tipo: Gabião

O gabião está mais limpo do que nas visitas anteriores, mas ainda há resíduos sólidos. É necessário que seja feita a limpeza do corpo do gabião.

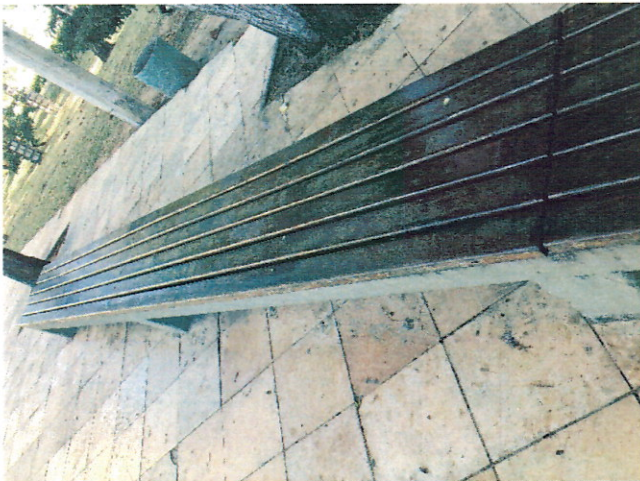
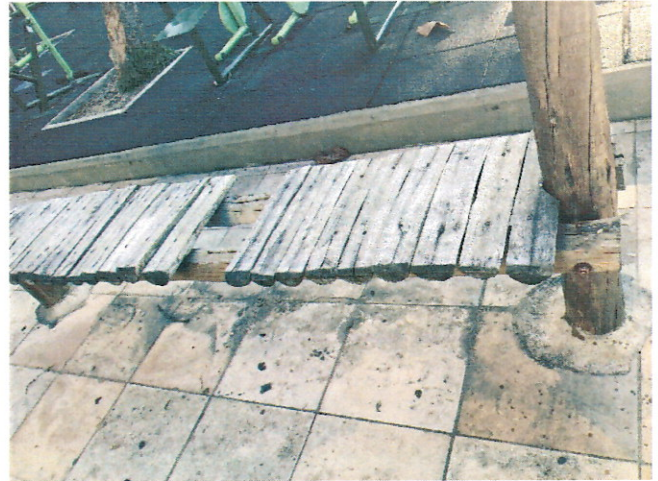
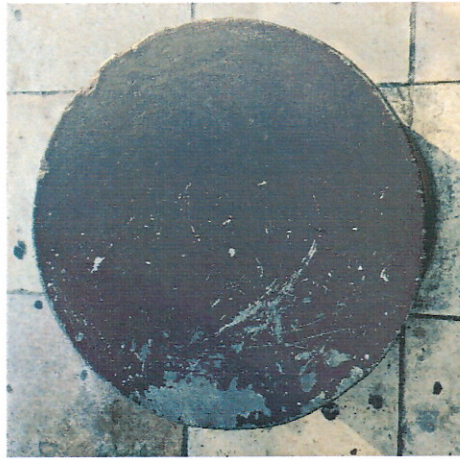
Tipo: Concreto e madeira

Os bancos de madeira e concreto estão em estado regular. Em alguns pontos notou-se a necessidade de manutenção (pintura). Como relatado anteriormente, existe um banco de madeira que está danificado.

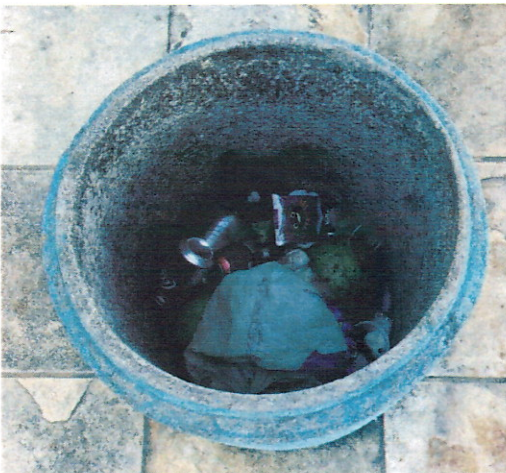
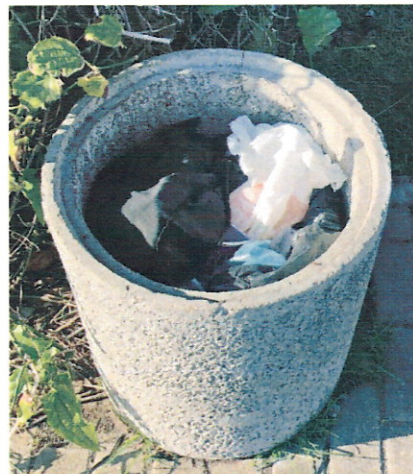
Tipo: Concreto

A quantidade de lixeiras é insuficiente. Como dito nos relatórios anteriores, é necessário inserir mais lixeiras no entorno do riacho.

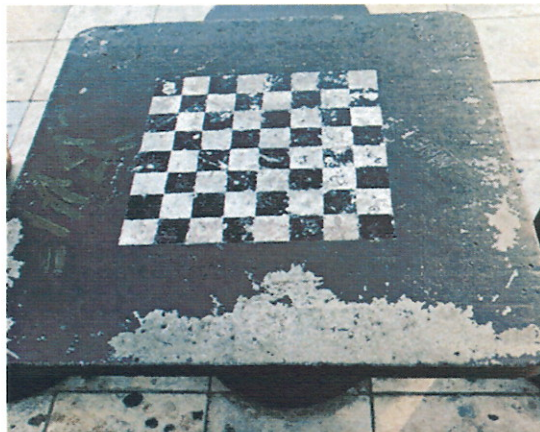
Tipo: Concreto

Como comentado nos relatórios anteriores, as mesas necessitam de reparos na pintura, pois existem pontos danificados (descamação de pintura e pichação).

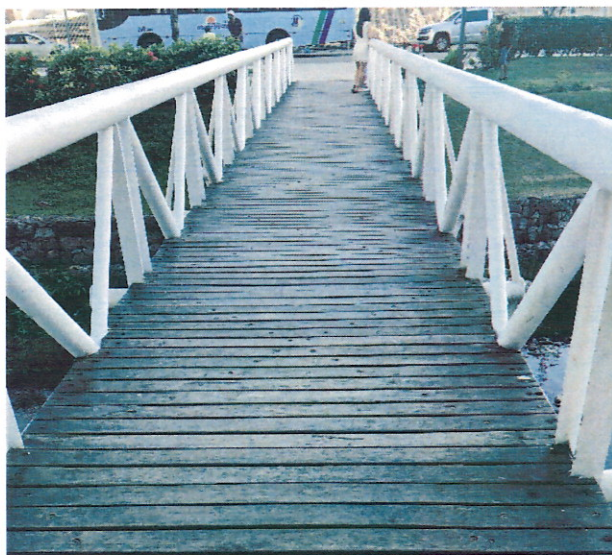
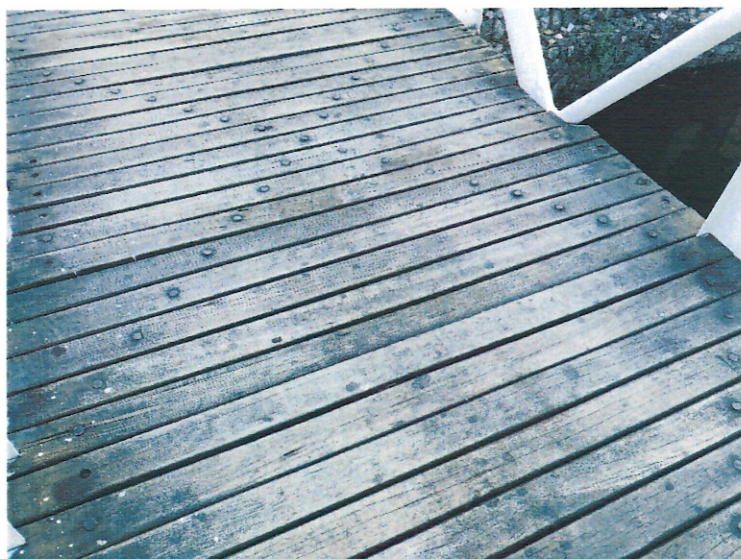
Tipo: Madeira/Metal

A ponte encontra-se, de maneira geral, em bom estado de conservação. Porém, foi observado que há algumas ripas de madeira folgadas pela ausência de parafuso. É necessário substituir os parafusos que estão faltando.

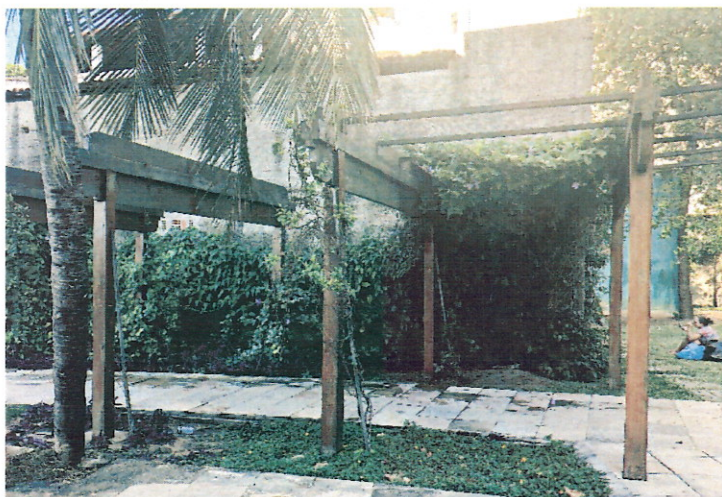
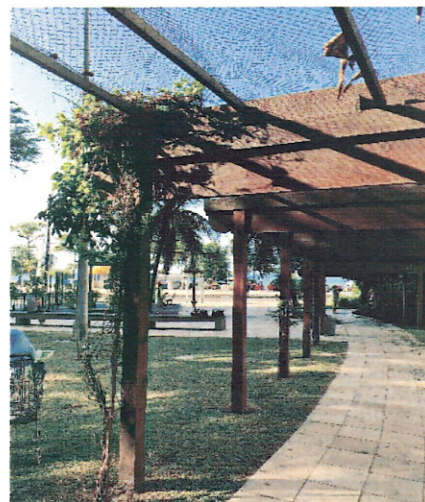
Tipo: Madeira

Como constatado em relatório anteriores, a vegetação que encobre o caramanchão está em crescimento. Algumas espécies devem ser respostas.

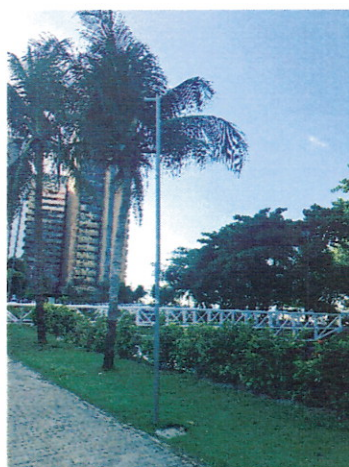
Tipo: Iluminação Pública

Os postes estão em bom estado de conservação. A vistoria foi realizada durante o dia, assim não foi constatada a necessidade ou não de melhoria da iluminação pública. Há um poste que está sem lâmpada.

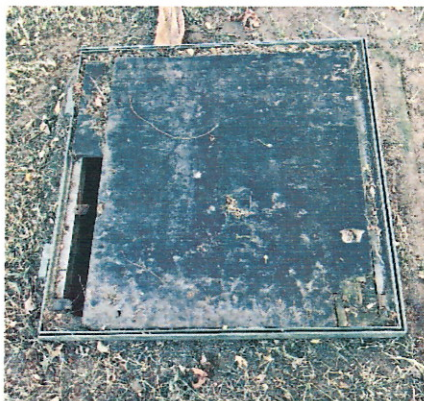
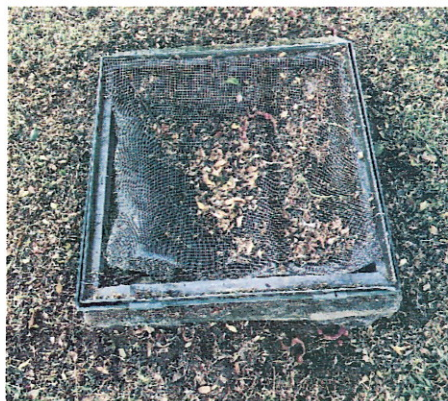
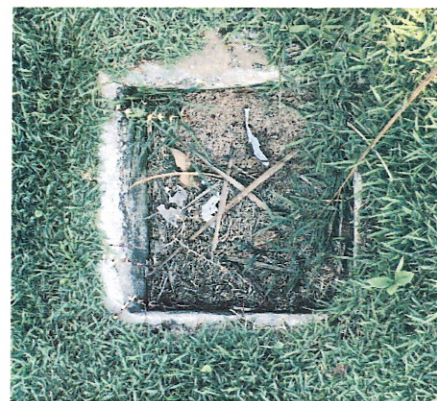
a) **Limpeza:** O principal ponto de melhoria do parque é a limpeza.

b) **Tampa da vala:** Necessidade de limpeza das valas, e a substituição das tampas.
