## RELATÓRIO TRIMESTRAL DE ACOMPANHAMENTO MANUTENÇÃO PARQUE FOZ RIACHO MACEIÓ

**OPERAÇÃO URBANA CONSORCIADA: OUC PARQUE FOZ RIACHO MACEIÓ**

**RELATÓRIO NÚMERO: 15**

**DATA VISITA: 23/01/2020**

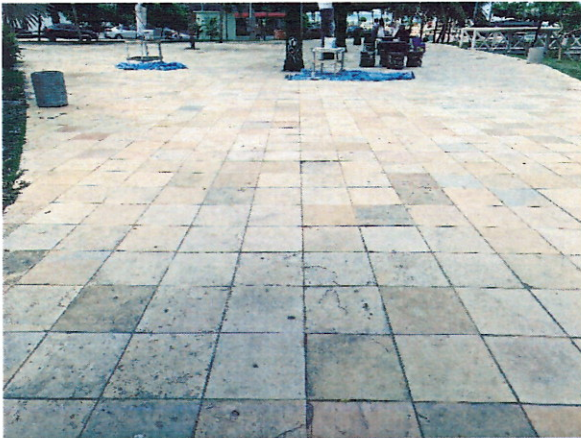
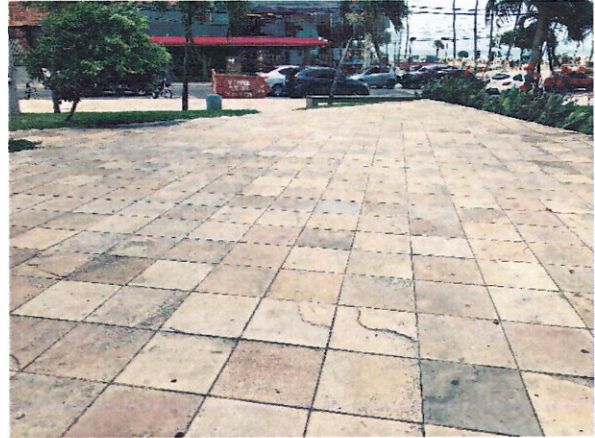
Situação: (B)

Tipo de pavimentação: Pedra Cariri

Encontram-se em um bom estado de conservação. Apenas em alguns pontos há fissuras e manchas por goma de mascar grudada

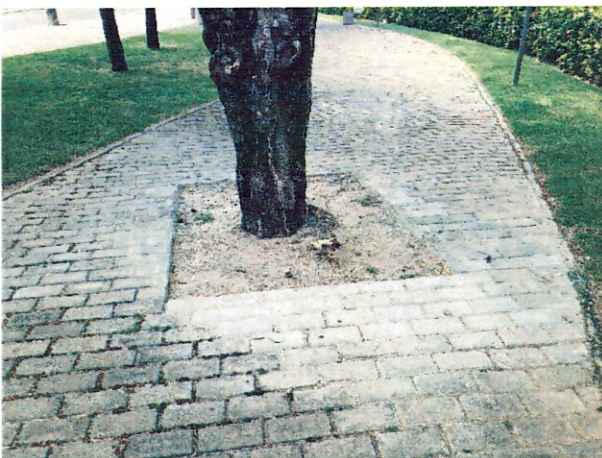
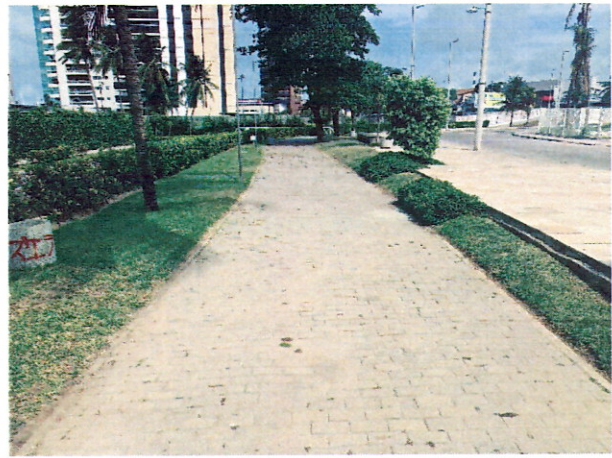
Tipo de pavimentação: Bloquete de concreto

As peças da pavimentação encontram-se em um bom estado de conservação. Foram feitas as substituições de peças como requisitado em relatórios anteriores. Foi identificado apenas, em alguns pontos, a presença de vegetação entre piso.

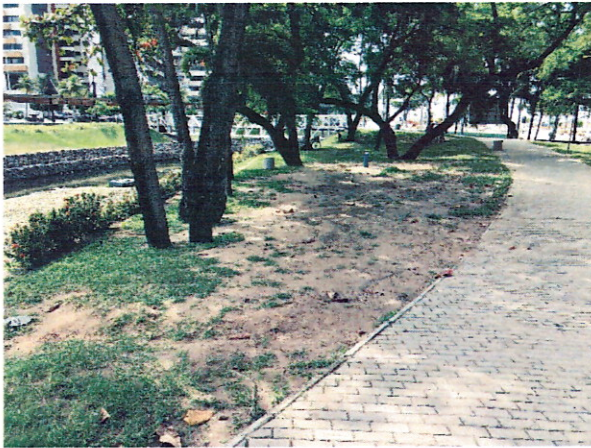
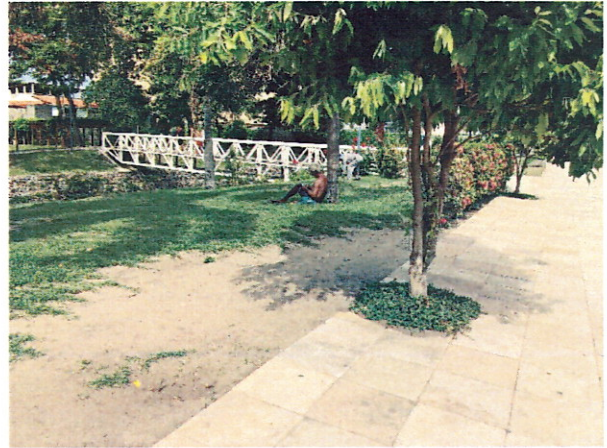
Situação (D)

Tipo: Capim de burro

A forração necessita de tratos culturais (replanteio em várias áreas que está sem a forração).

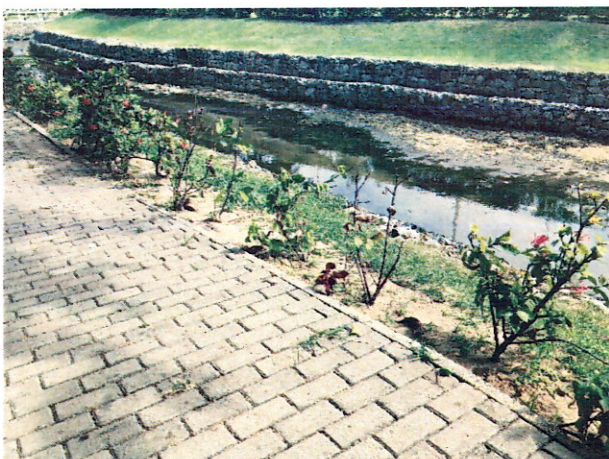
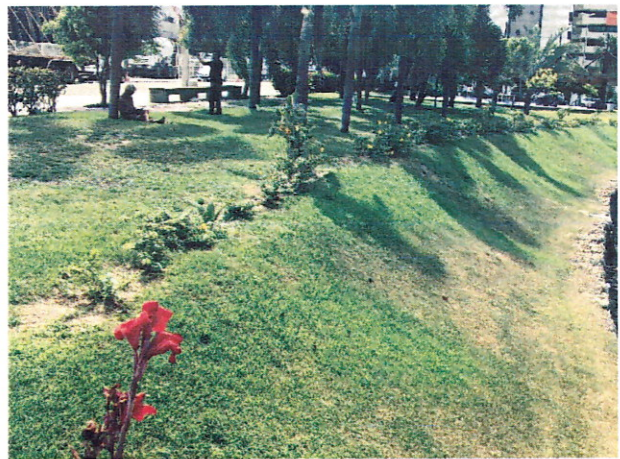
Situação (D)

Tipo: Mini-lacre, alamanda, agave, pacavira, hibiscus, tumbérgia.

Alguns arbustos no perímetro do riacho estão sem os devidos tratos culturais sendo necessário, em alguns pontos, o replanteio das espécies.

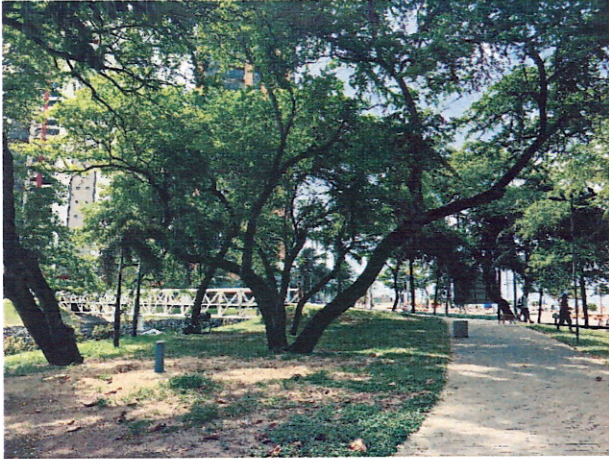
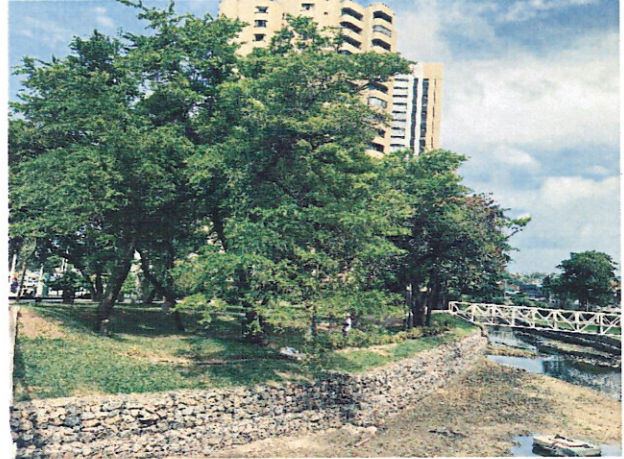
Situação (B)

Tipo: Coqueiro, Castanholeira, Palmeira do viajante, catolé, palmeira argentina, ipê e paineira.

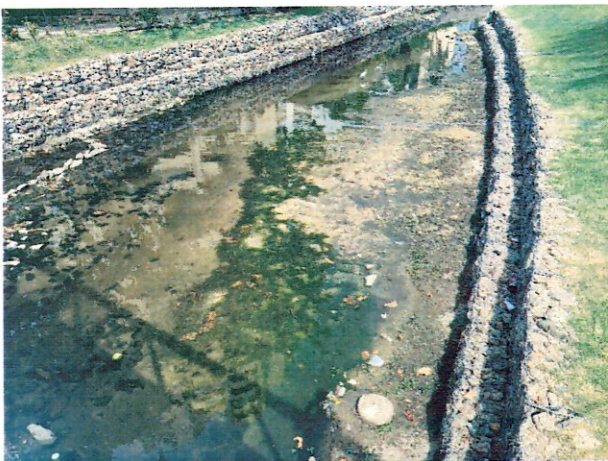
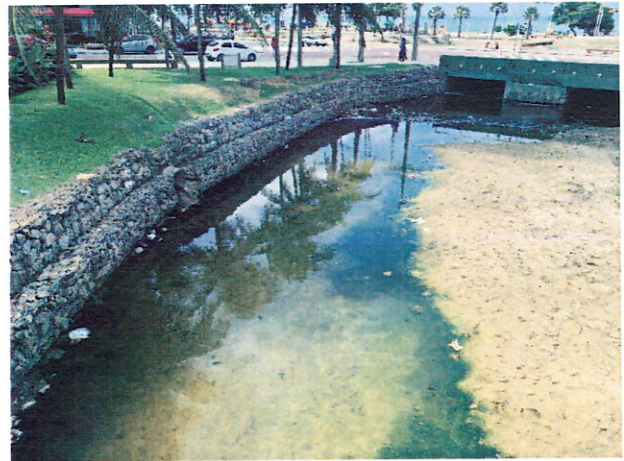
Situação (D)

Tipo: Riacho

O Riacho apresentou-se mais limpo que nas vistorias anteriores, mas ainda é necessária a limpeza do leito e do espelho d'água.

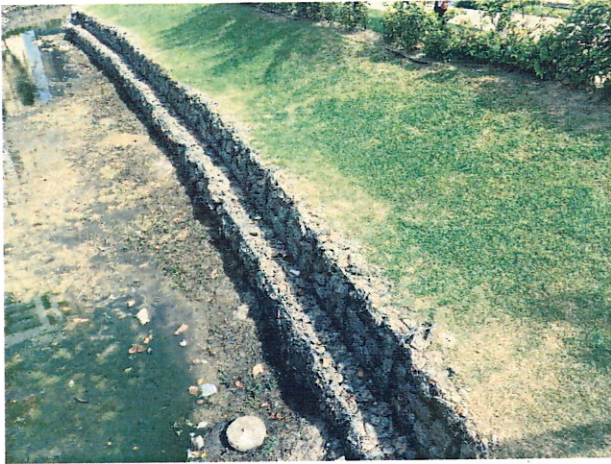
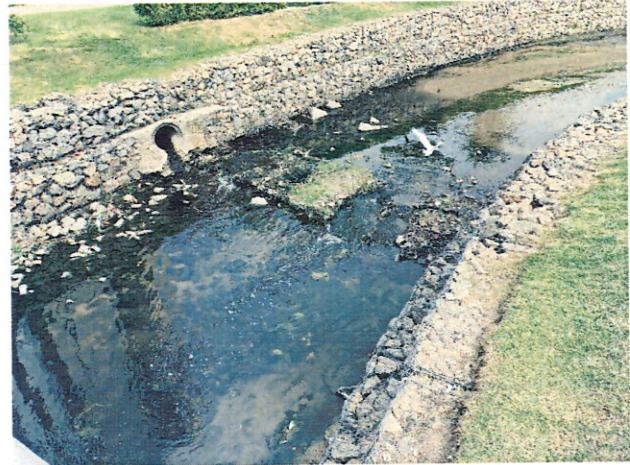
Situação (B)

Tipo: Gabião

O gabião encontra-se em bom estado de conservação apresentando poucos resíduos sólidos em alguns pontos de sua extensão.

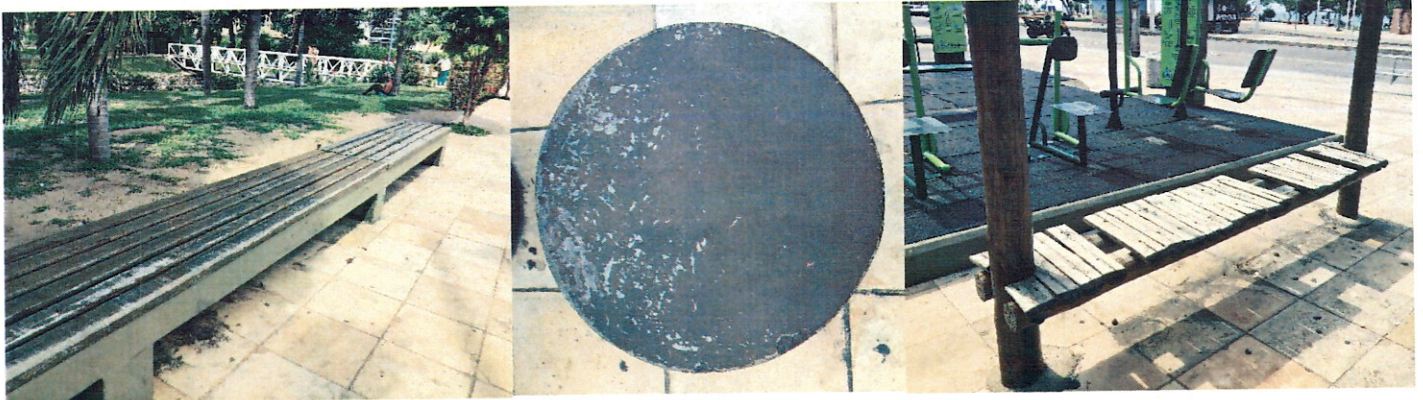
Situação (R)

Tipo: Concreto e madeira

Os bancos de concreto necessitam de manutenção (pintura). O banco de madeira está danificado, com algumas peças faltando. É necessário repor as peças.

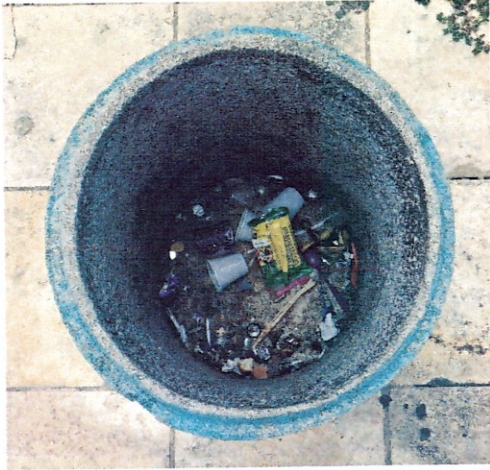
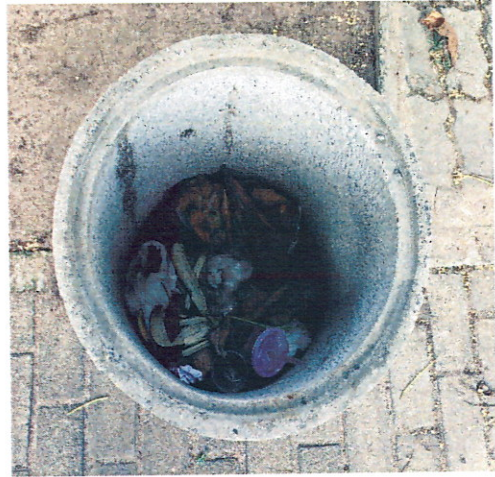
Situação (B)

Tipo: Concreto

Inserir mais lixeiras no entorno do riacho como comentado nos relatórios anteriores.

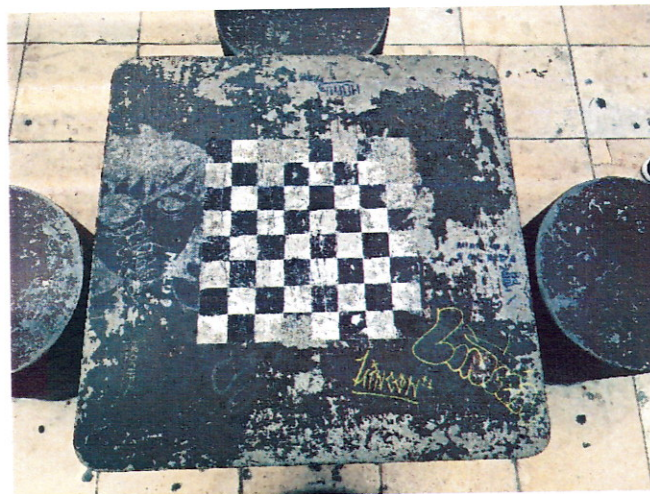
Situação (D)

Tipo: Concreto

As mesas necessitam de reparos na pintura.

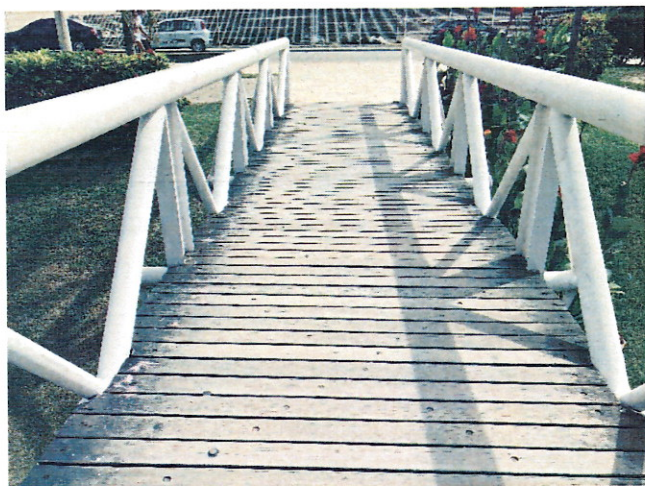
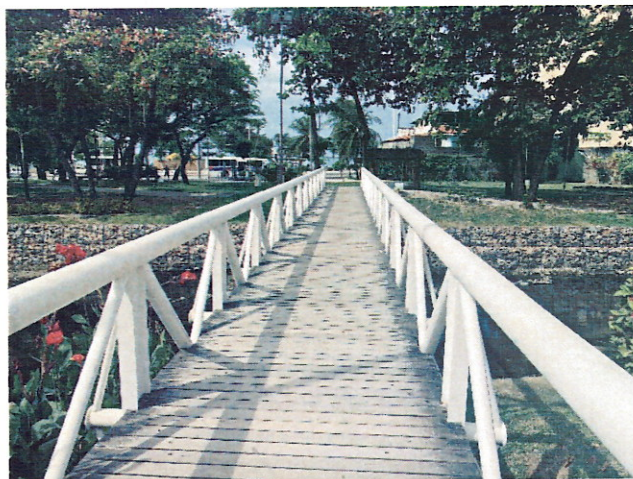
Situação (B)

Tipo: Madeira/Metal

Não foram observados danos ou pontos de melhoria nas pontes.

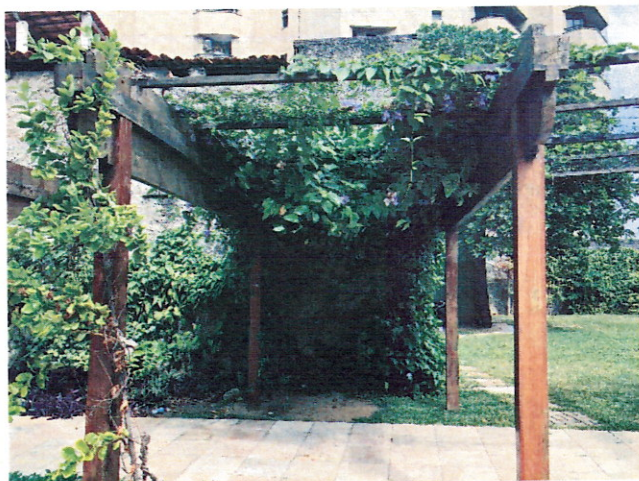
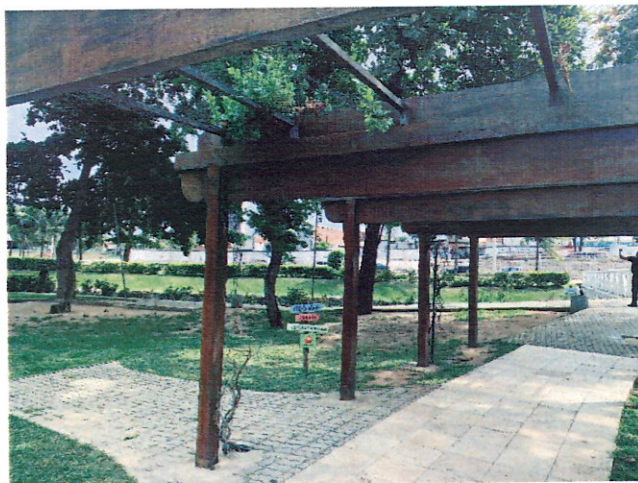
Situação (R)

Tipo: Madeira

As redes de sustentação da vegetação encontra-se danificada em vários pontos. Algumas espécies devem ser replantadas.

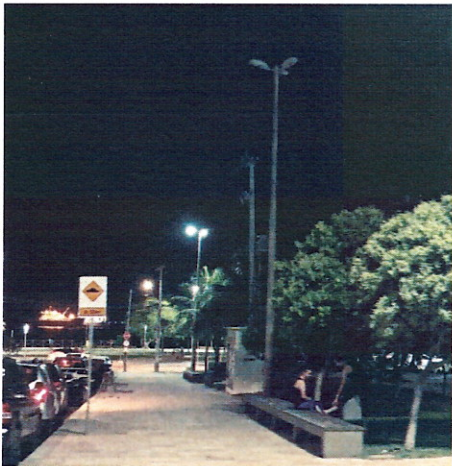
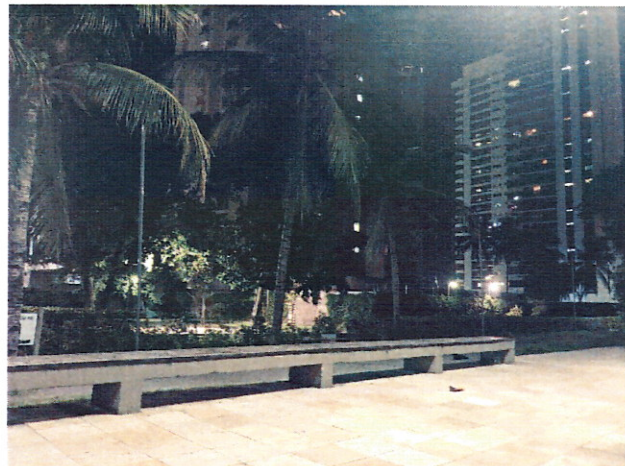
Situação (D)

Tipo: Iluminação Pública

Os postes estão em bom estado de conservação. Percebe-se que de noite muitas luminárias encontram-se queimadas. É necessário substituir as lâmpadas queimadas.

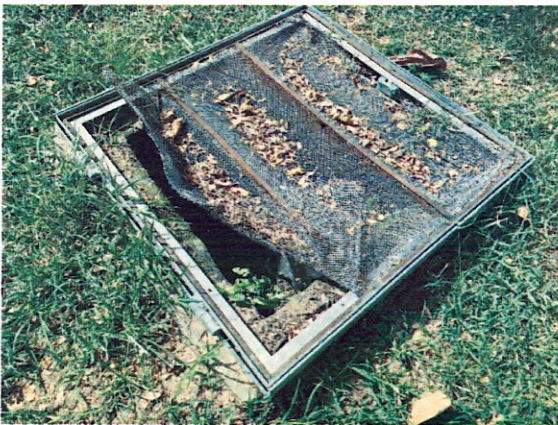
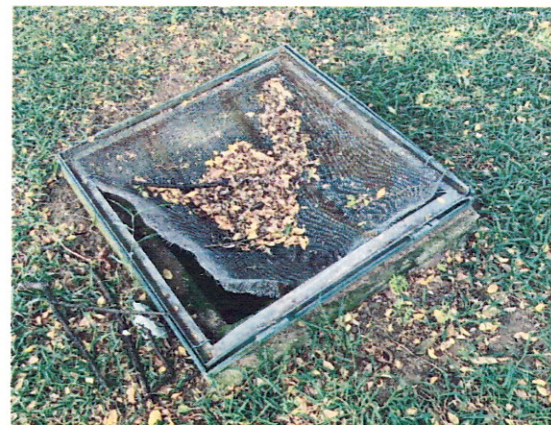
Situação (D)

Necessidade de limpeza das valas, e substituição das tampas como dito em relatórios anteriores.
