## **RELATÓRIO TRIMESTRAL DE ACOMPANHAMENTO MANUTENÇÃO PARQUE FOZ RIACHO MACEIÓ**

**OPERAÇÃO URBANA CONSORCIADA:** OUC PARQUE FOZ RIACHO MACEIÓ

**RELATÓRIO NÚMERO:** 16

**DATA VISITA:** 29/04/2020

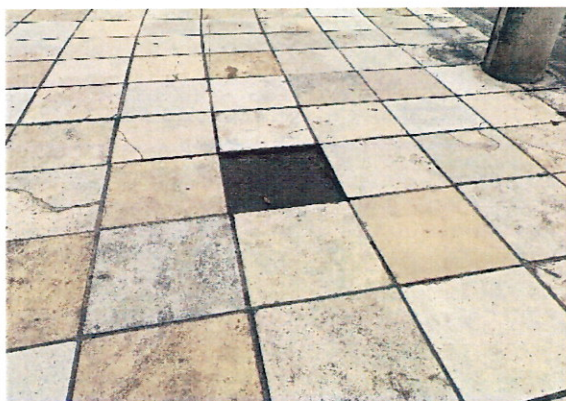
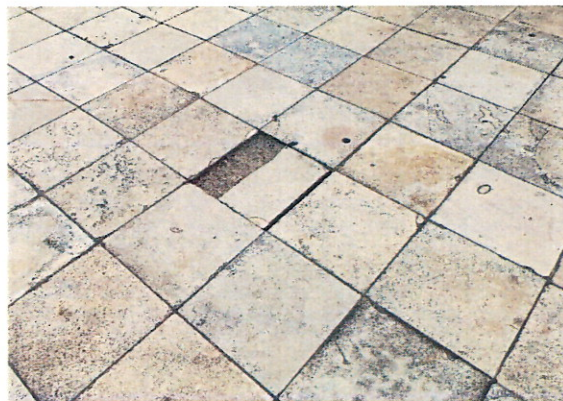
Situação: (D)

Tipo de pavimentação: Pedra Cariri

O piso encontra-se danificado com ausência de algumas peças e em alguns pontos apresentam fissuras e manchas provenientes de goma de mascar grudada.

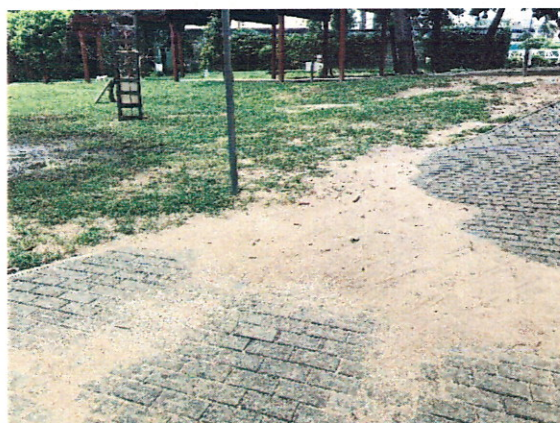
Situação: (B)

Tipo de pavimentação: Bloquete de concreto

As peças da pavimentação se encontram em um bom estado de conservação, porém em alguns trechos foi constatada a presença de um grande volume de areia.

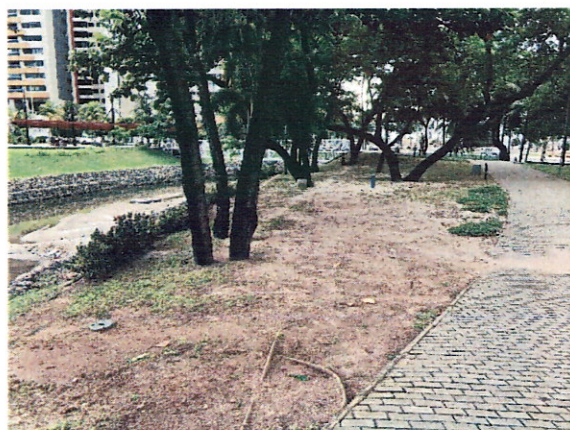
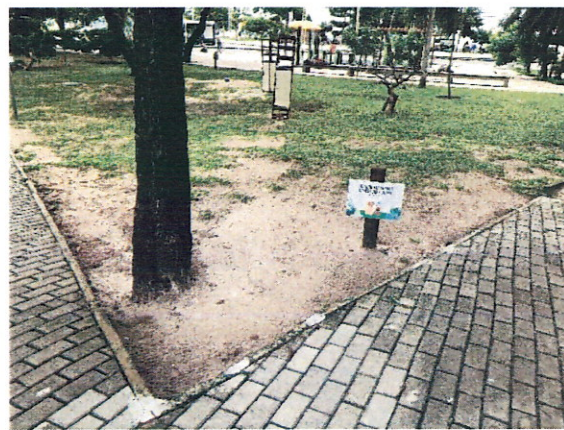
### a) Forração

Situação (D)

Foi verificada a inexistência de forração, dessa forma se faz necessário o replantio da forração.

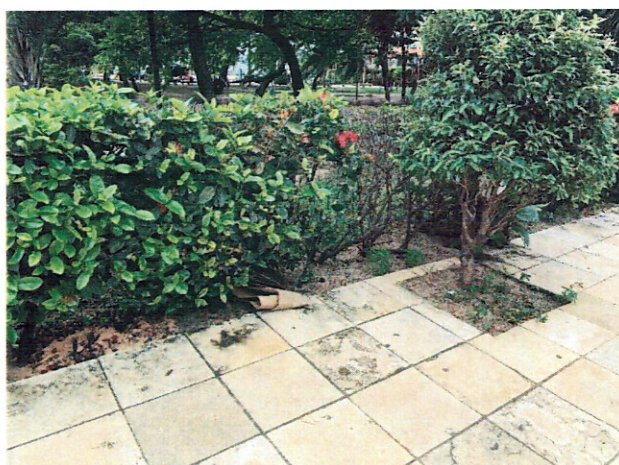
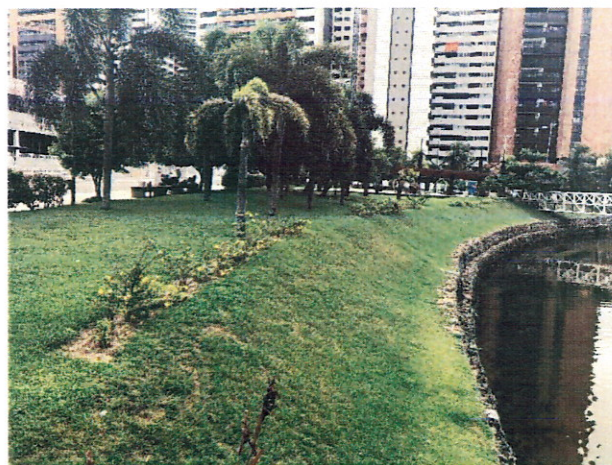
### b) Arbustos

Situação (D)

Alguns arbustos localizados no perímetro do riacho necessitam dos devidos tratos culturais e em alguns pontos são necessário o replantio das espécies.

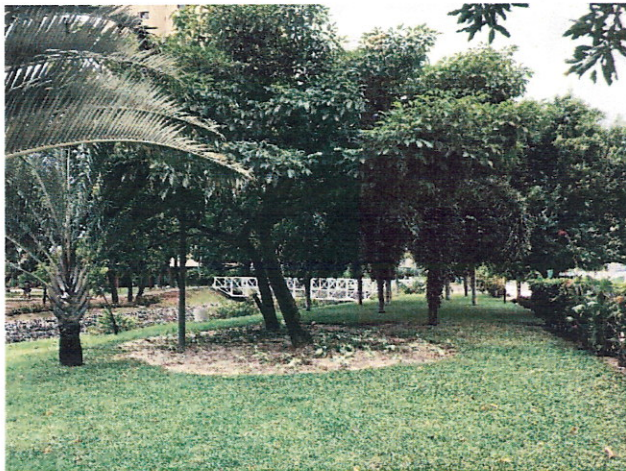
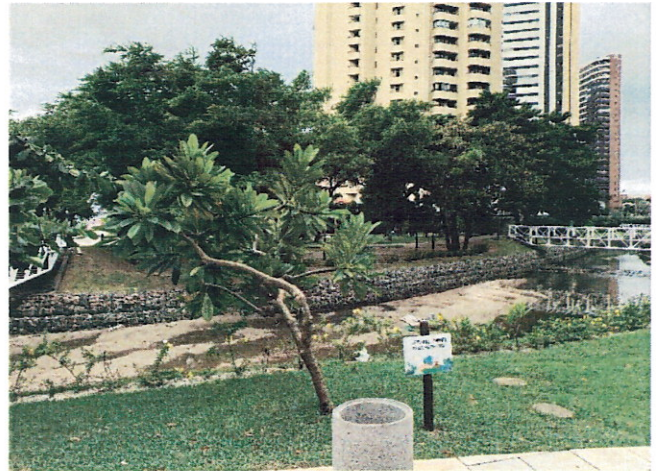
### c) Árvores

Situação (B)

Tipo: Coqueiro, Castanholeira, Palmeira do viajante, catolé, palmeira argentina, ipê e paineira.

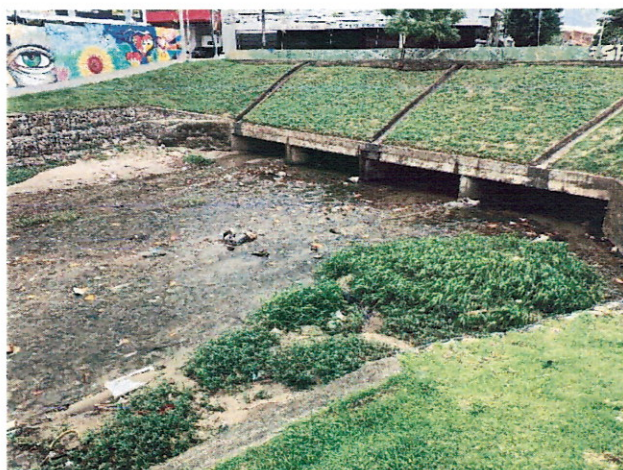
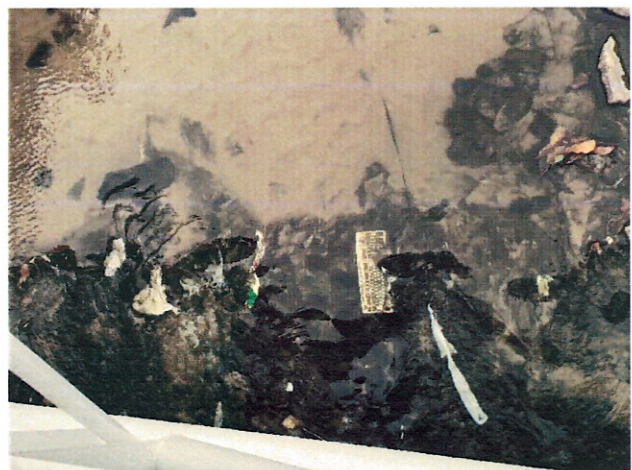
#### a) Corpo hídrico

Situação (D)

Foram identificados muitos resíduos sólidos no corpo hídrico, portanto é preciso que seja realizada uma limpeza no local.

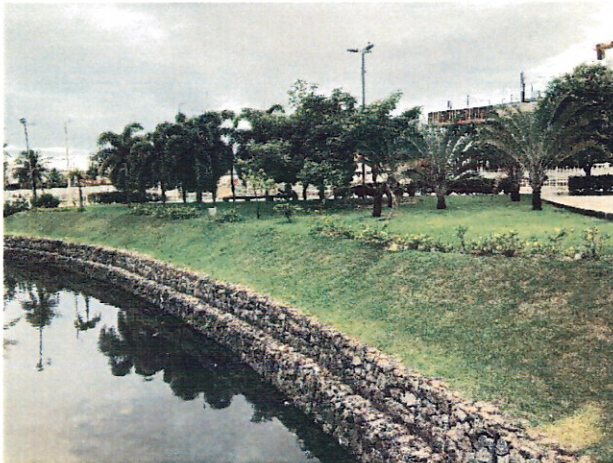
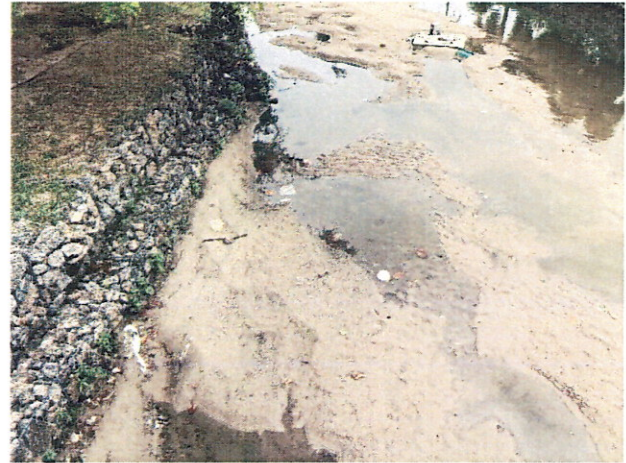
**b) Contenção**

Situação (B)

O gabião encontra-se em bom estado de conservação apresentando apenas, poucos resíduos sólidos ao longo de sua extensão.

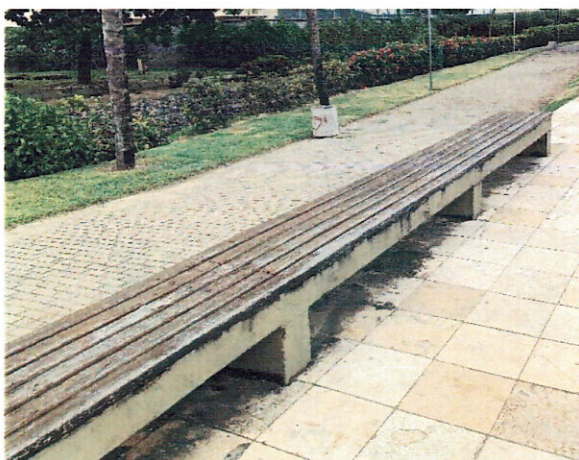
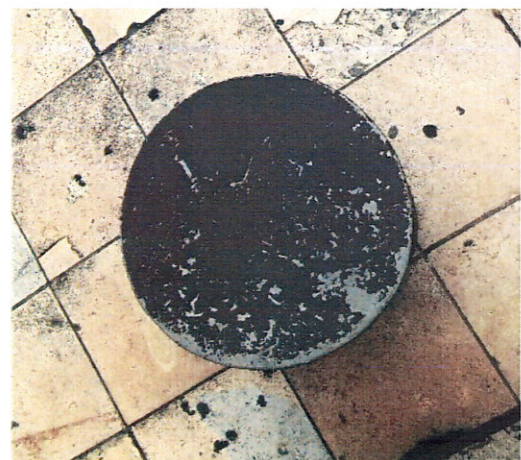
**a) Bancos**

Situação (R)

Os bancos de concreto necessitam de manutenção (pintura).

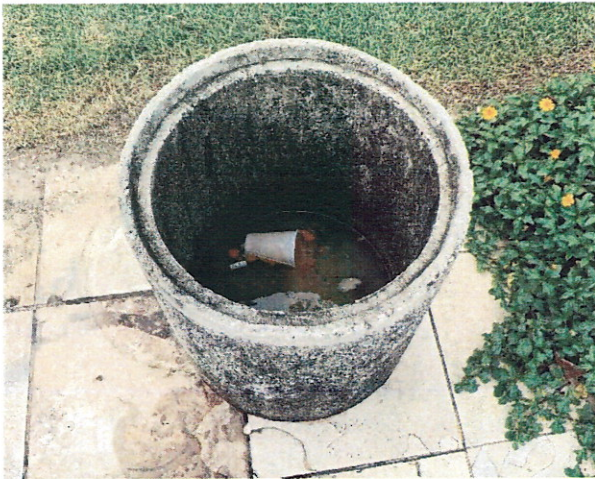
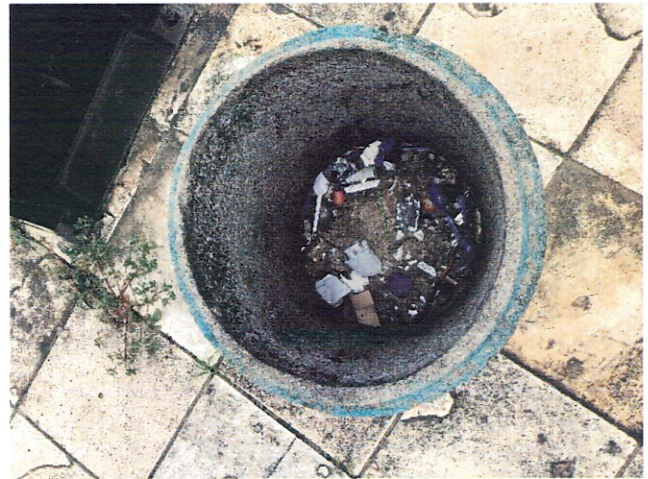
## b) Lixeiras

Situação (B)

É necessário retirar a água da chuva que se acumula interior das lixeiras. Aconselha-se inserir mais lixeiras no entorno do riacho conforme mencionado nos relatórios anteriores.

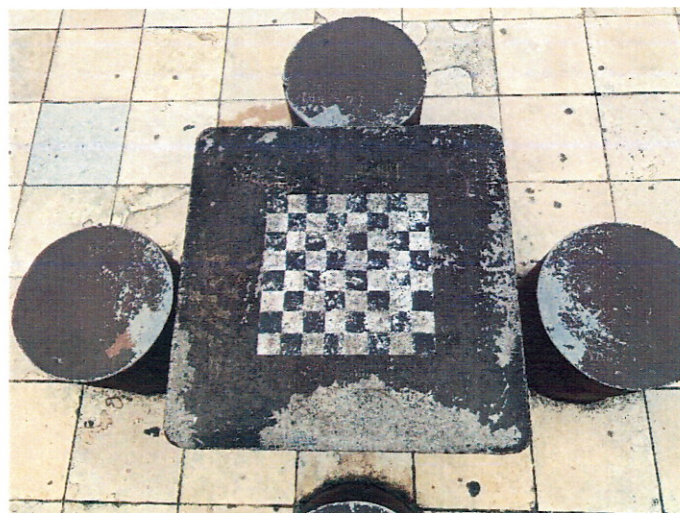
## c) Mesas

Situação (D)

As mesas necessitam de reparos na pintura.

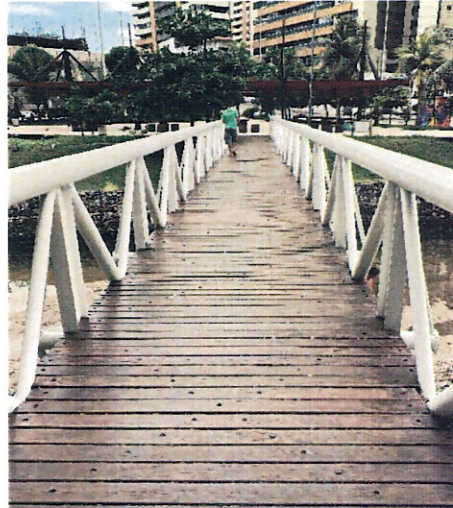
#### d) Pontes

Situação (B)

Não foram observados danos ou pontos a serem melhorados nas pontes.

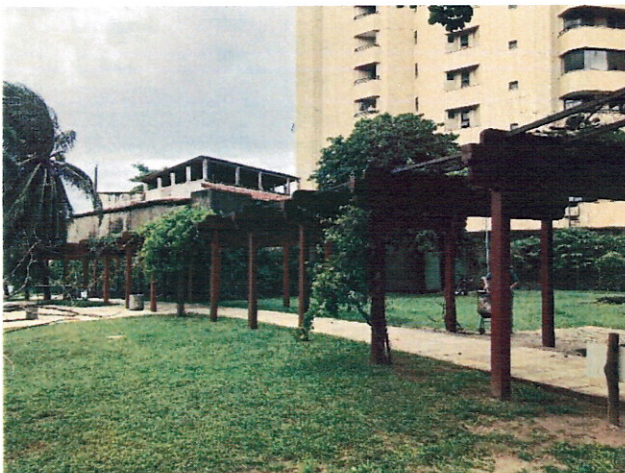
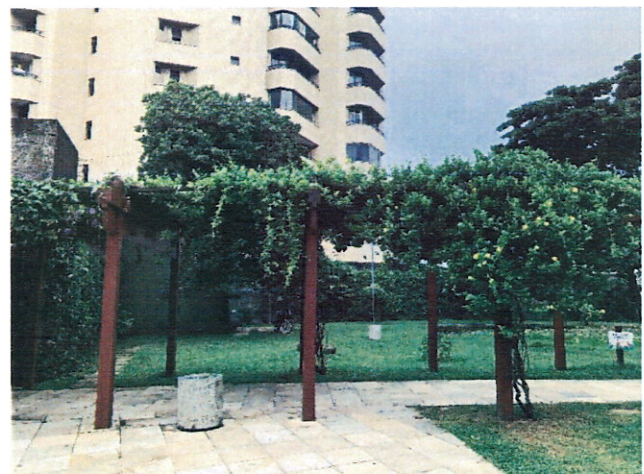
#### e) Caramanchões

Situação (R)

Algumas espécies devem ser replantadas.

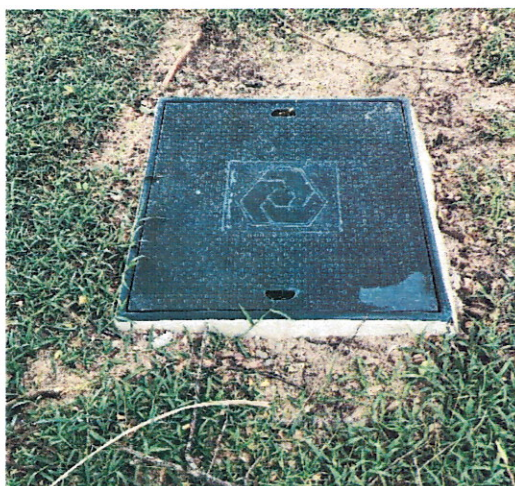
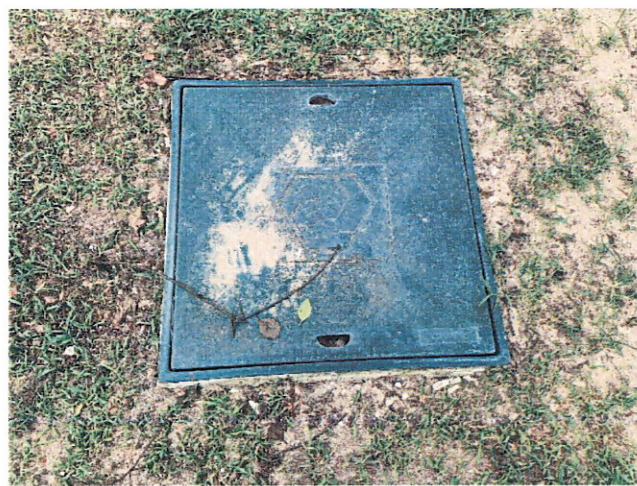
**a) Vala**

Situação (B)

As tampas das valas foram substituídas.
