RELATÓRIO MENSAL DE ACOMPANHAMENTO MANUTENÇÃO PARQUE FOZ RIACHO MACEIÓ

OPERAÇÃO URBANA CONSORCIADA: OUC PARQUE FOZ RIACHO MACEIÓ

RELATÓRIO NÚMERO: 04

DATA VISITA: 28/09/2018

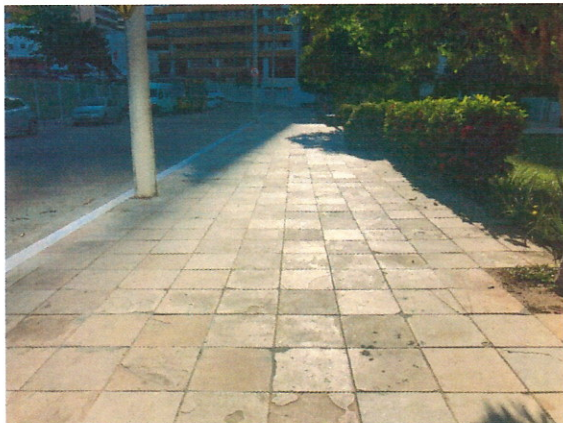
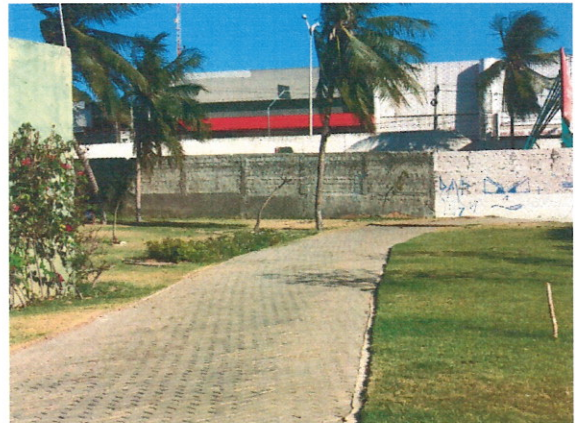
I – Pavimentação/ Passeios

Situação: (B)

Tipo de pavimentação: Pedra Cariri e piso intertravado.

Obs: As peças da pavimentação que estavam danificadas foram substituídas, e a vegetação que estava invadindo a pavimentação como citada no relatório anterior, fora retirada.

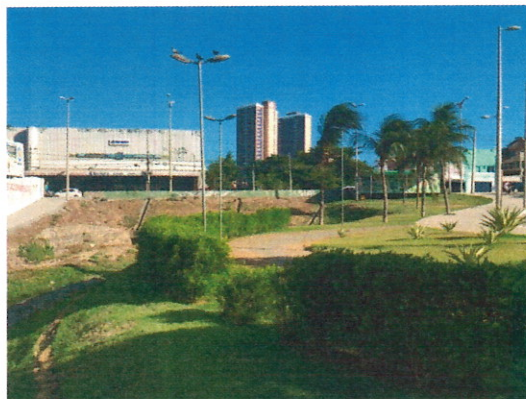
a) Forração

Situação (D)

Tipo: Capim de burro.

Obs: A forração necessita de tratos culturais (adubação e irrigações adequadas).

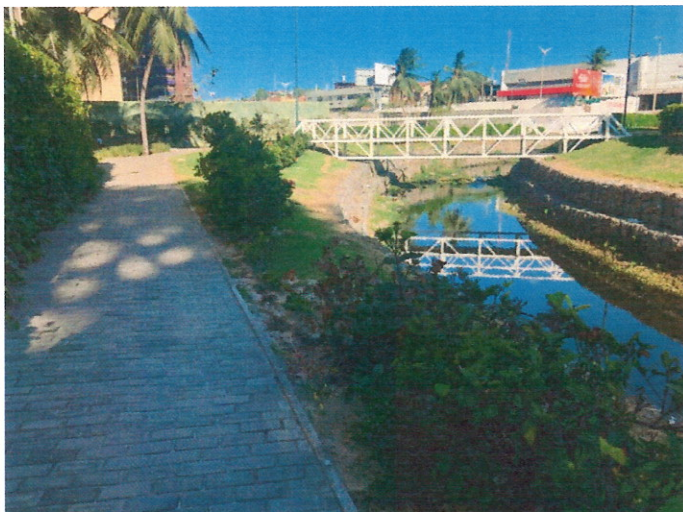
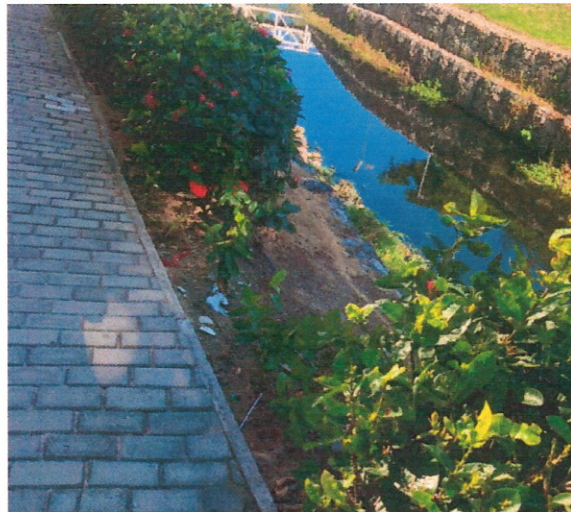
b) Arbustos

Situação (D)

Tipo: mini-lacre, alamanda, agave, pacavira, hibiscus, tumbérgia.

Obs: Necessita de tratos culturais (adubação e irrigações adequadas), há pontos do paisagismo onde há indivíduos mortos, os mesmos devem ser substituídos.

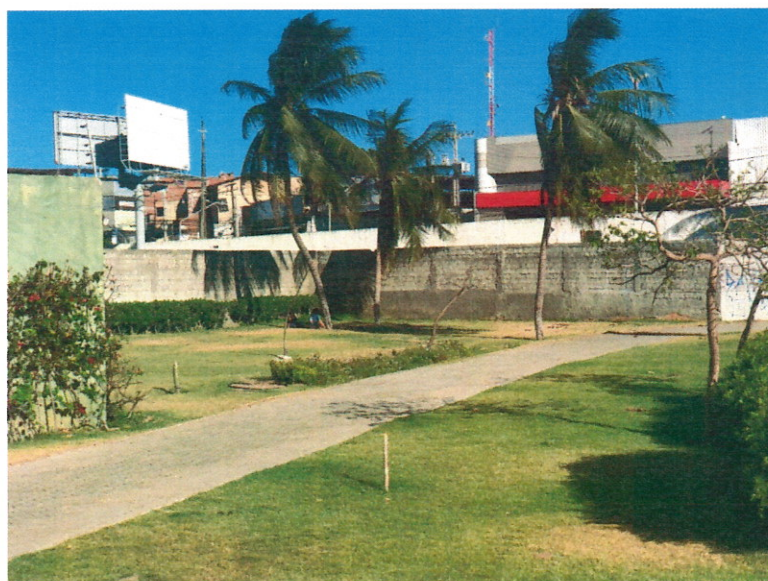
c) Árvores

Situação (D)

Tipo: Coqueiro, Castanholeira, Palmeira do viajante, catolé, palmeira argentina, ipê e paineira.

Obs: Necessita de tratos culturais (adubação e irrigações adequadas), há pontos do paisagismo onde há indivíduos mortos, os mesmos devem ser substituídos.

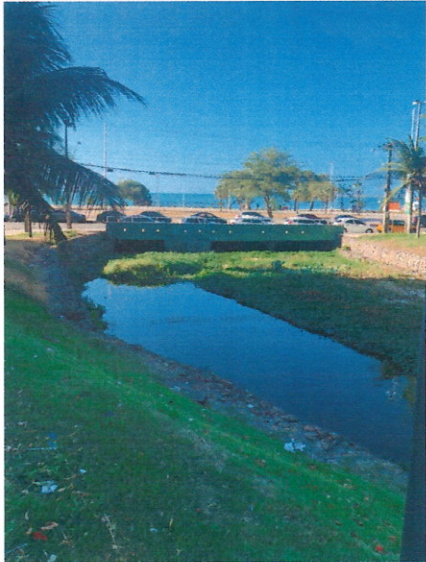
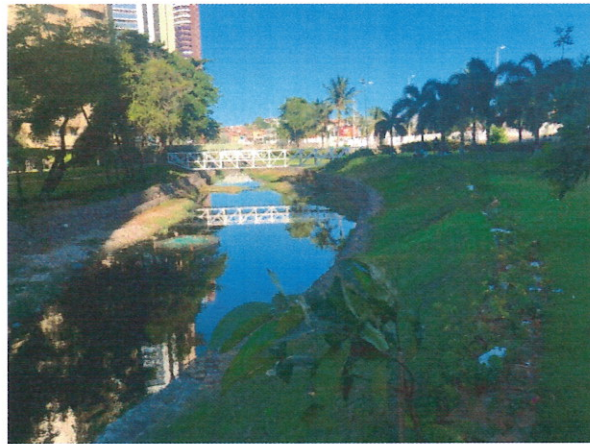
a) Corpo hídrico

Situação (D)

Tipo: Riacho

Obs: Limpeza do leito e do espelho d'água e do entorno do mesmo.

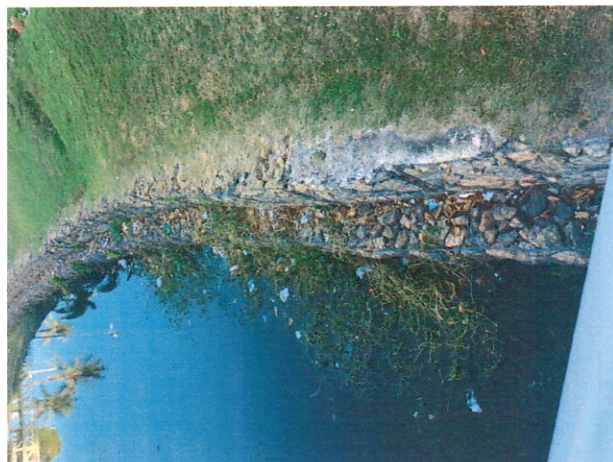
b) Contenção

Situação (D)

Tipo: Gabião

Obs: No leito deve-se retirar a vegetação exótica que brota próximo ao gabião.

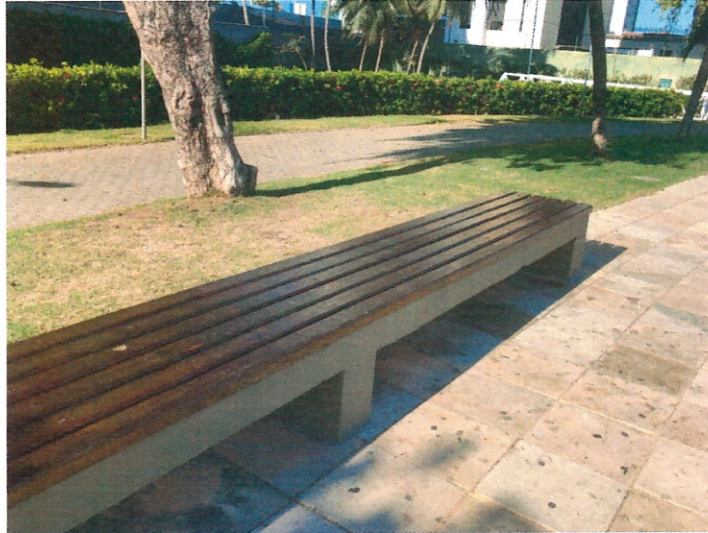
a) Bancos

Situação (B)

Tipo: Concreto e madeira

Obs: Os bancos encontram-se recém-envernizados.

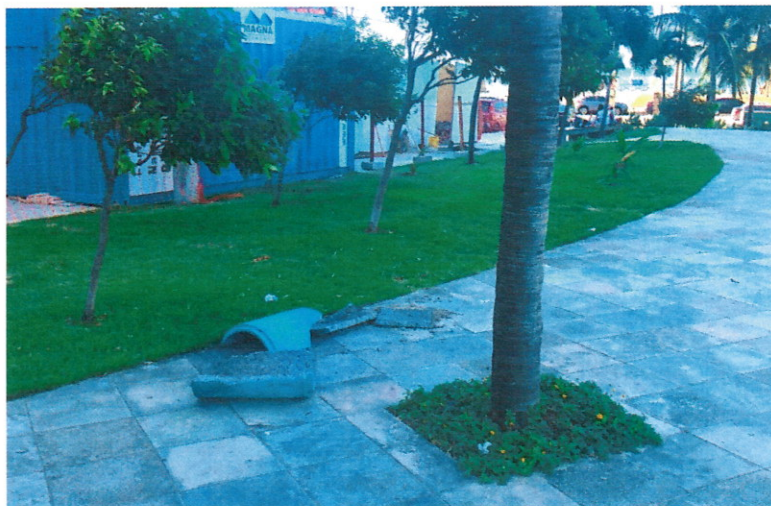
a) Lixeiras

Situação (B)

Tipo: Concreto

Há lixeira degradada no local.

Obs: Inserir mais lixeiras no entorno do riacho como comentado no relatório anterior.

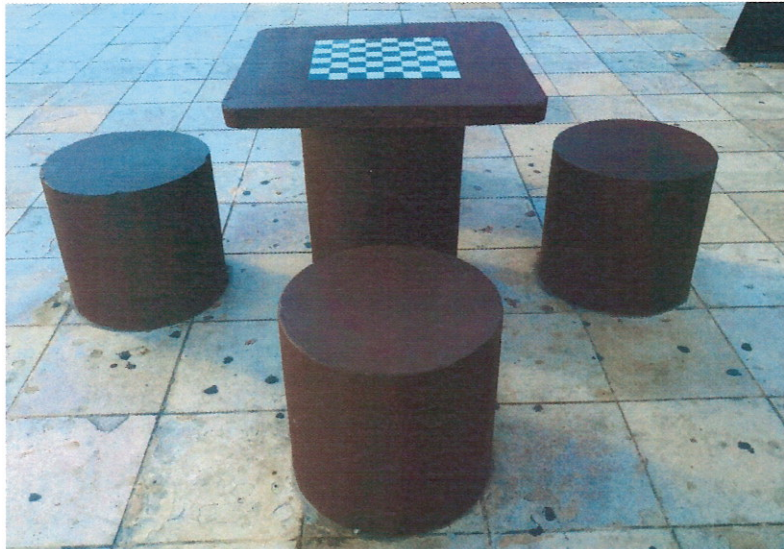
b) Mesas

Situação (R)

Tipo: Concreto

Obs: As mesas encontram-se recém-pintadas.

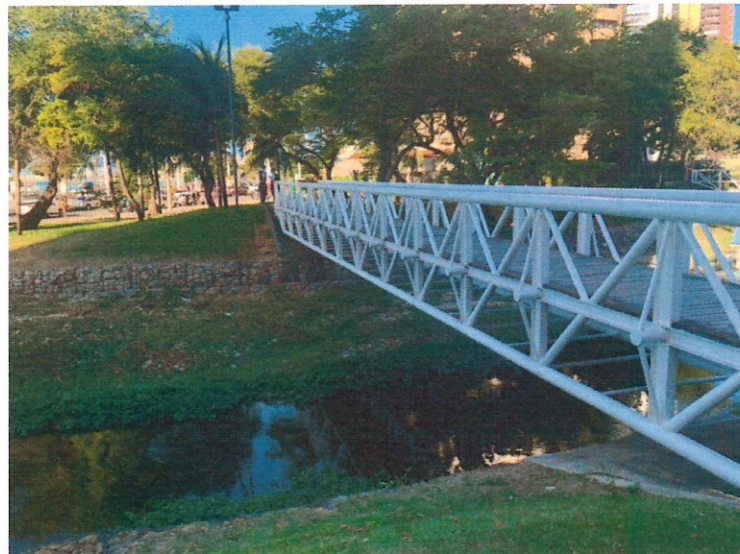
c) Pontes

Situação (R)

Tipo: Madeira

A parte de metal encontra-se recém-pintada.

Obs: Fazer a manutenção, uma vez que existem algumas peças de madeiras frouxas.

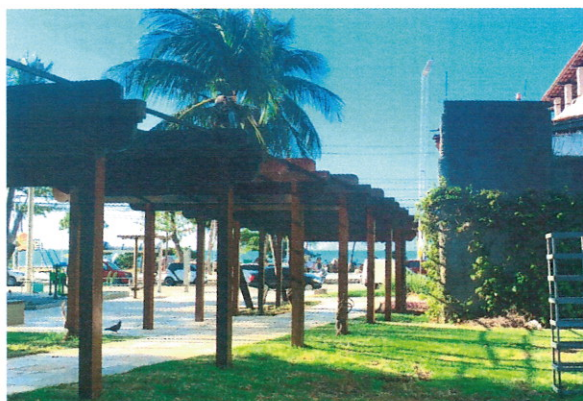
d) Caramanchões

Situação (R)

Tipo: Madeira

Obs: A vegetação que encobria o caramanchão foi completamente retirada e o mesmo encontra-se recém-envernizado. Necessita-se que a vegetação seja replantada.
