RELATÓRIO MENSAL DE ACOMPANHAMENTO MANUTENÇÃO PARQUE FOZ RIACHO MACEIÓ

OPERAÇÃO URBANA CONSORCIADA: OUC PARQUE FOZ RIACHO MACEIÓ

RELATÓRIO NÚMERO: 06

DATA VISITA: 30/11/2018

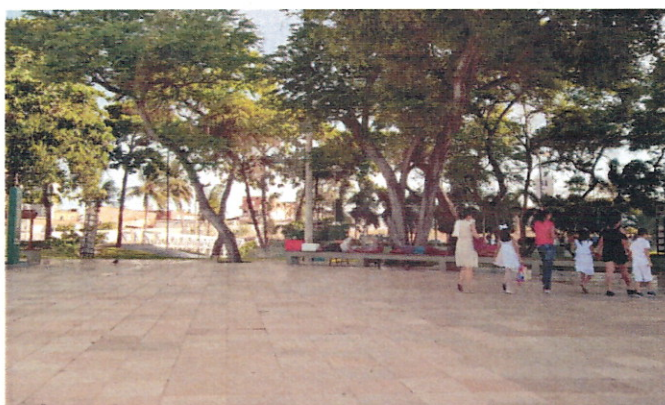
I – Pavimentação/ Passeios

Situação: (B)

Tipo de pavimentação: Pedra Cariri e piso intertravado.

As peças da pavimentação estão em um bom estado de conservação.

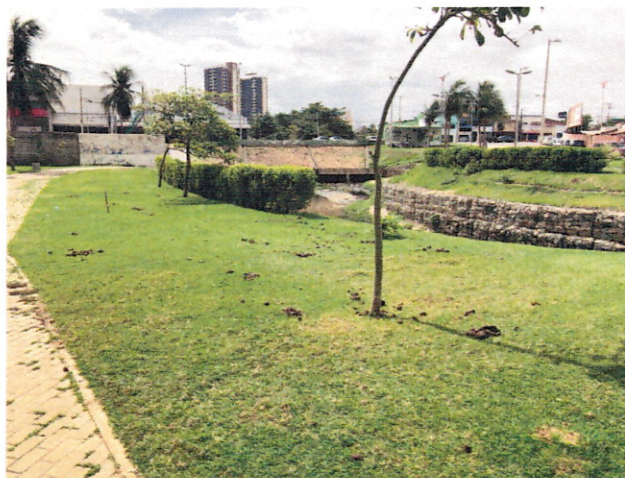
a) Forração

Situação (D)

Tipo: Capim de burro.

A forração continua necessitando de tratamentos culturais (adubação e irrigações adequadas). Constatou-se a necessidade de limpeza da mesma, pois se observou a presença de dejetos de animais em diversos pontos.

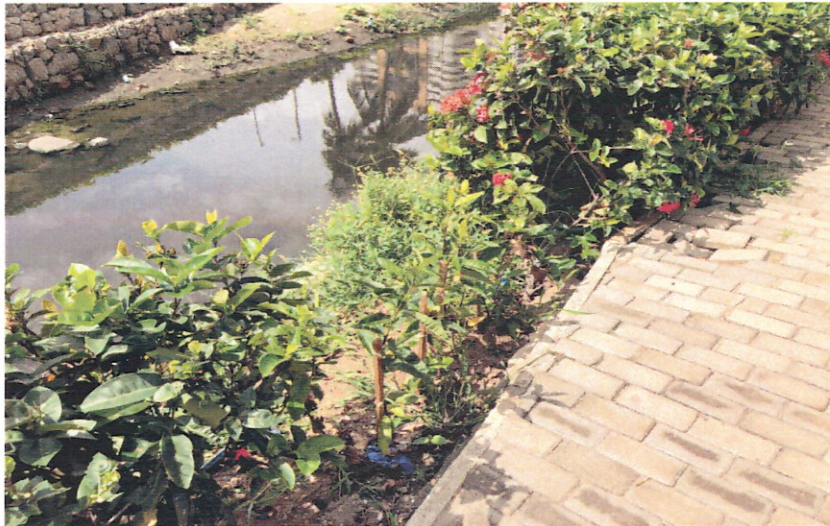
b) Arbustos

Situação (D)

Tipo: mini-lacre, alamanda, agave, pacavira, hibiscus, tumbérgia.

Necessita de tratos culturais (adubação e irrigações adequadas), os indivíduos mortos foram substituídos.

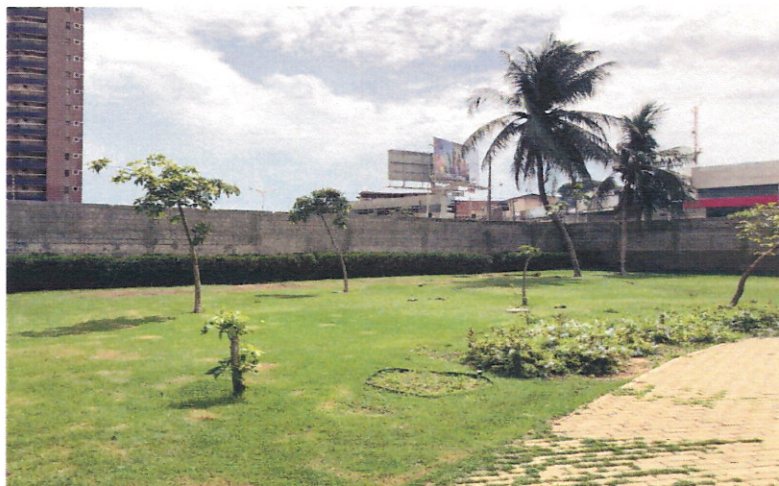
c) Árvores

Situação (R)

Tipo: Coqueiro, Castanholeira, Palmeira do viajante, catolé, palmeira argentina, ipê e paineira.

Necessita de tratos culturais (adubação e irrigações adequadas).

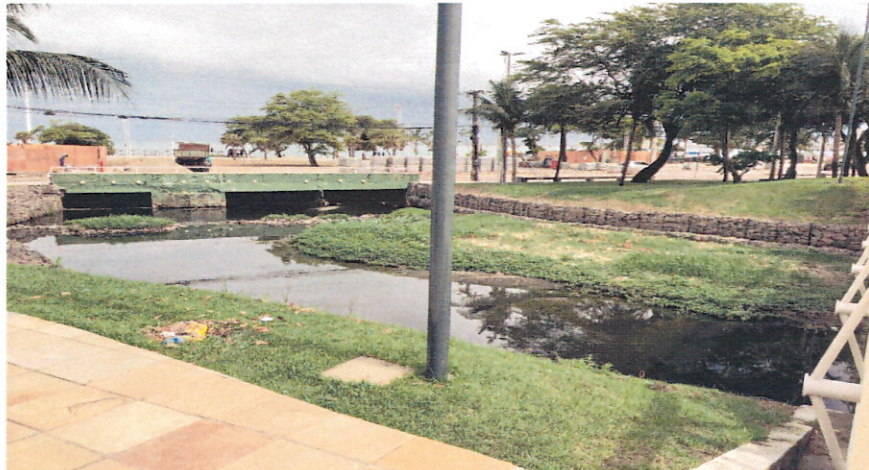
a) Corpo hídrico

Situação (D)

Tipo: Riacho

Foram identificados resíduos sólidos na extensão do leito e do espelho d'água sendo necessária a limpeza dos mesmos.

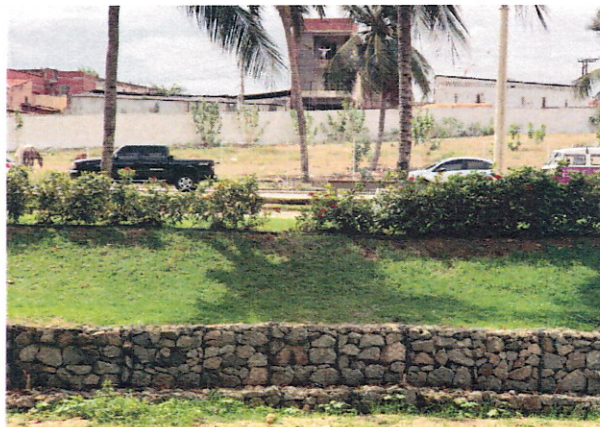
b) Contenção

Situação (D)

Tipo: Gabião

No leito foi retirada a vegetação exótica que brota próximo ao gabião mas esta ação não é necessária. É necessário fazer a limpeza dos resíduos sólidos.

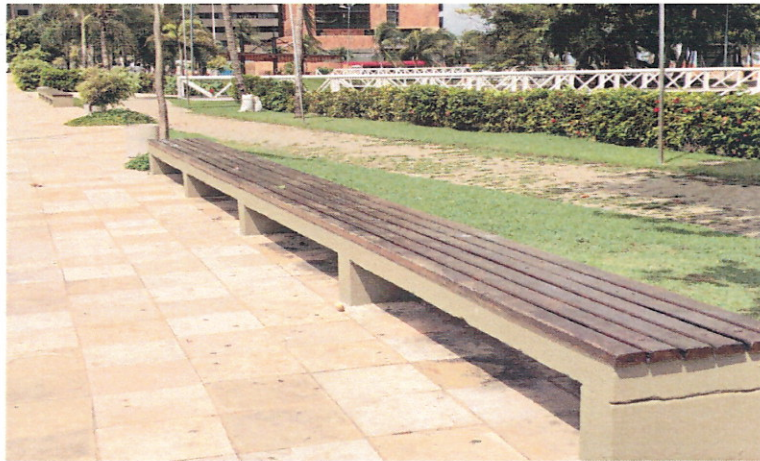
a) Bancos

Situação (B)

Tipo: Concreto e madeira

Os bancos encontram-se em um bom estado de conservação.

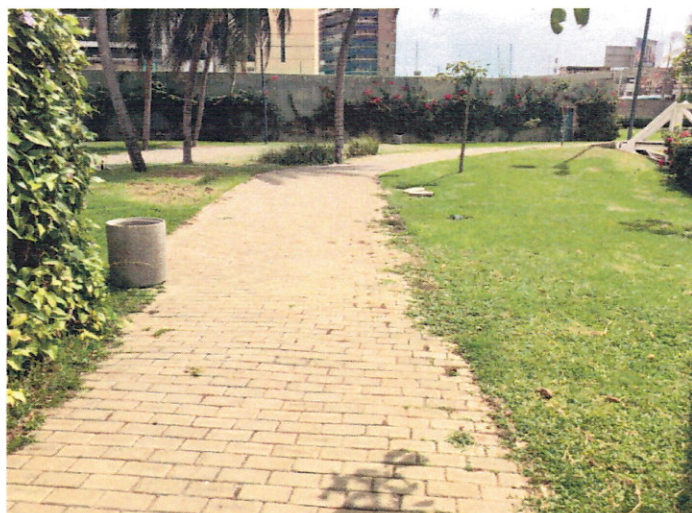
a) Lixeiras

Situação (B)

Tipo: Concreto

As lixeiras estão em um bom estado, mas é necessário inserir mais lixeiras no entorno do riacho como comentado no relatório anterior.

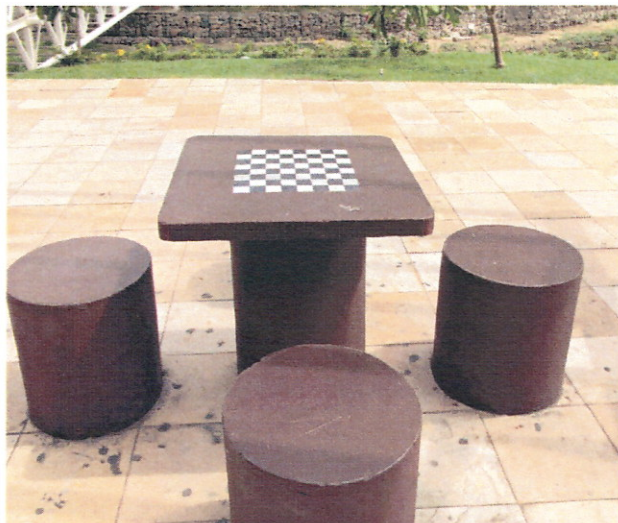
b) Mesas

Situação (B)

Tipo: Concreto

As mesas encontram-se em um bom estado de conservação.

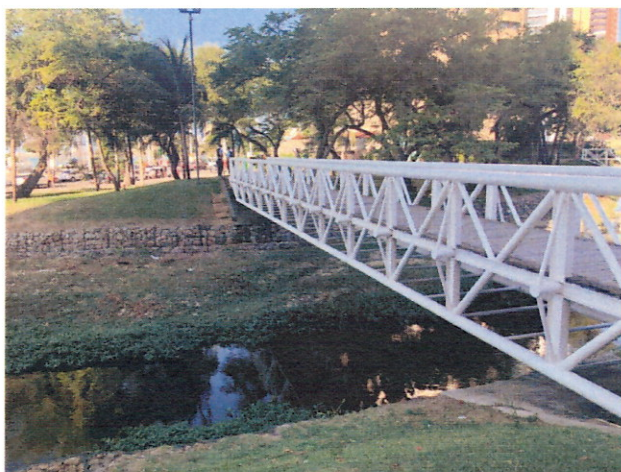
c) Pontes

Situação (R)

Tipo: Madeira

Fazer a manutenção, uma vez que existem algumas peças de madeiras frouxas.

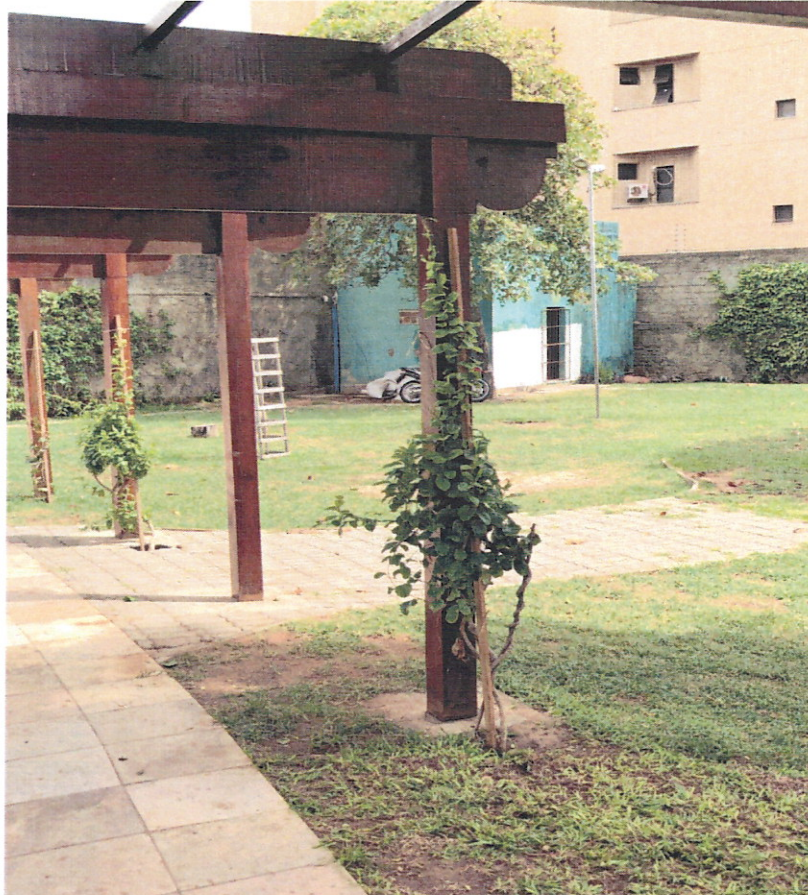
d) Caramanchões

Situação (B)

Tipo: Madeira

A vegetação que encobre o caramanchão foi replantada e o mesmo encontra-se em um bom estado de conservação.
