## RELATÓRIO MENSAL DE ACOMPANHAMENTO MANUTENÇÃO PARQUE FOZ RIACHO MACEIÓ

**OPERAÇÃO URBANA CONSORCIADA:** OUC PARQUE FOZ RIACHO MACEIÓ

**RELATÓRIO NÚMERO:** 07

**DATA VISITA:** 27/12/2018

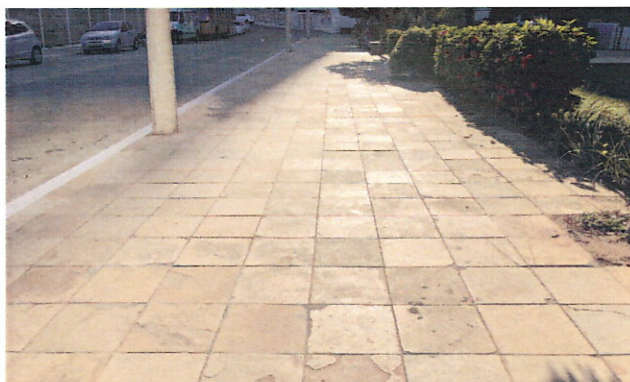
Situação: (B)

Tipo de pavimentação: Pedra Cariri e piso intertravado.

As peças da pavimentação continuam em um bom estado de conservação.

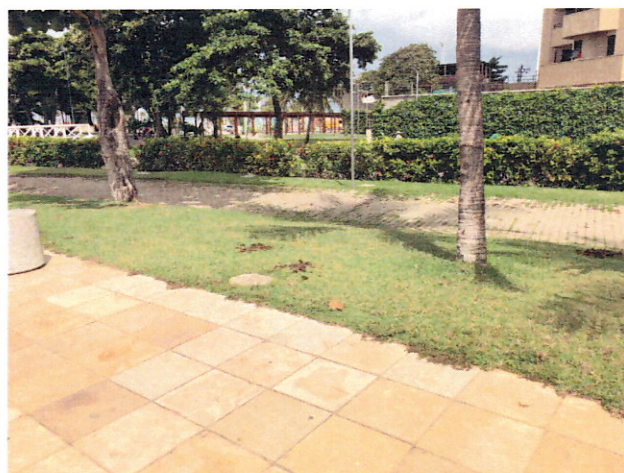
Situação (D)

Tipo: Capim de burro.

A forração necessita de tratamentos culturais (adubação e irrigações adequadas). Constatou-se a necessidade de limpeza da mesma.

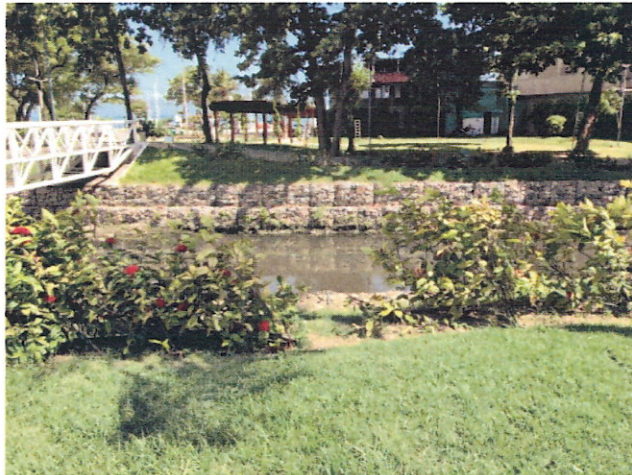
Situação (D)

Tipo: mini-lacre, alamanda, agave, pacavira, hibiscus, tumbérgia.

Necessita de tratos culturais (adubação e irrigações adequadas), os indivíduos mortos precisam ser substituídos

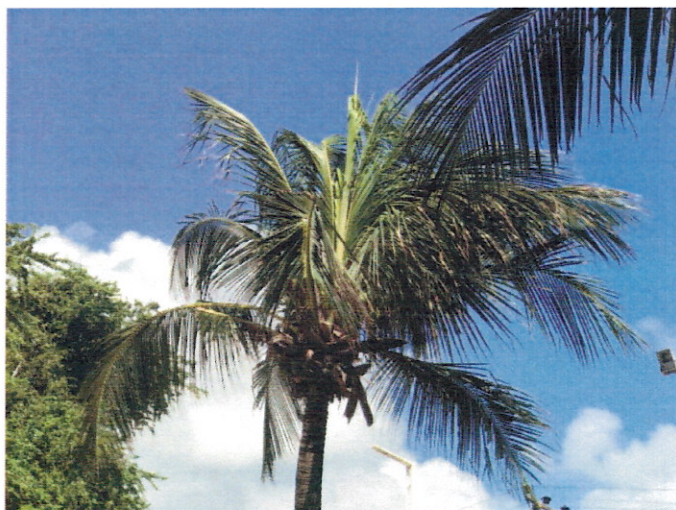
Situação (D)

Tipo: Coqueiro, Castanholeira, Palmeira do viajante, catolé, palmeira argentina, ipê e paineira.

Necessita de tratos culturais (adubação e irrigações adequadas), os indivíduos mortos foram substituídos. Verificou-se com moradores no ato da vistoria, a necessidade de poda dos galhos das castanholas, pois alguns estão caindo podendo ocasionar acidentes com os visitantes.

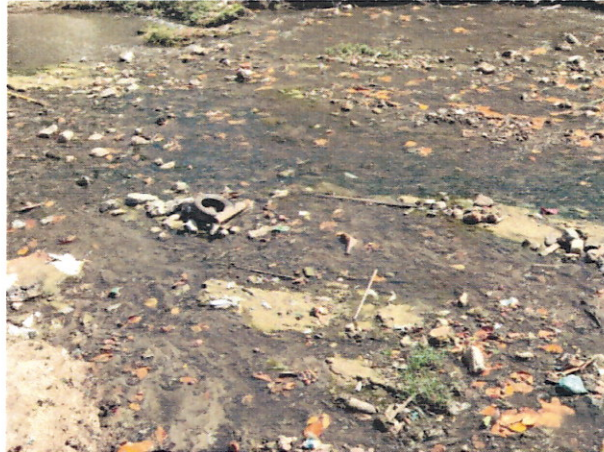
Situação (D)

Tipo: Riacho

Foi observado acúmulo de resíduos sólidos em toda a extensão do riacho. É necessário que seja feita a limpeza do copo d'água.

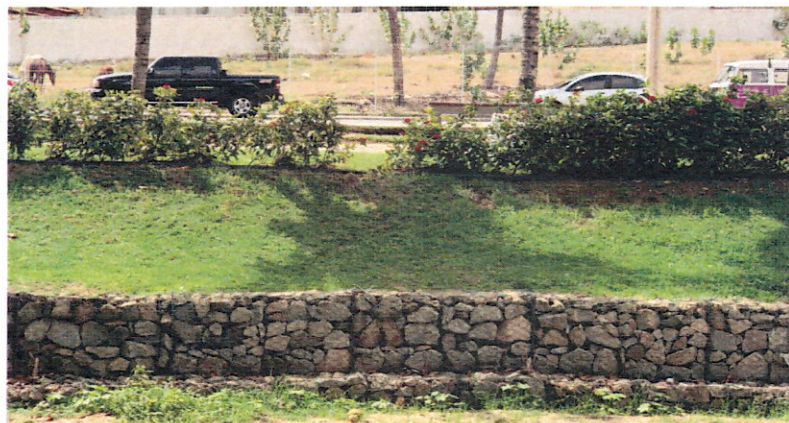
Situação (D)

Tipo: Gabião

No leito foi retirada a vegetação exótica que brota próximo ao gabião, mas esta ação não é necessária.

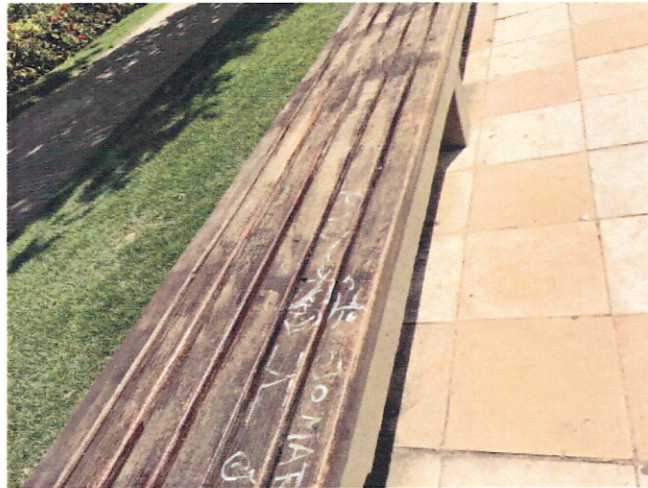
Situação (B)

Tipo: Concreto e madeira

Em alguns pontos notou-se a necessidade de manutenção de alguns bancos (pintura/reposição de peças danificadas, limpeza das pichações).

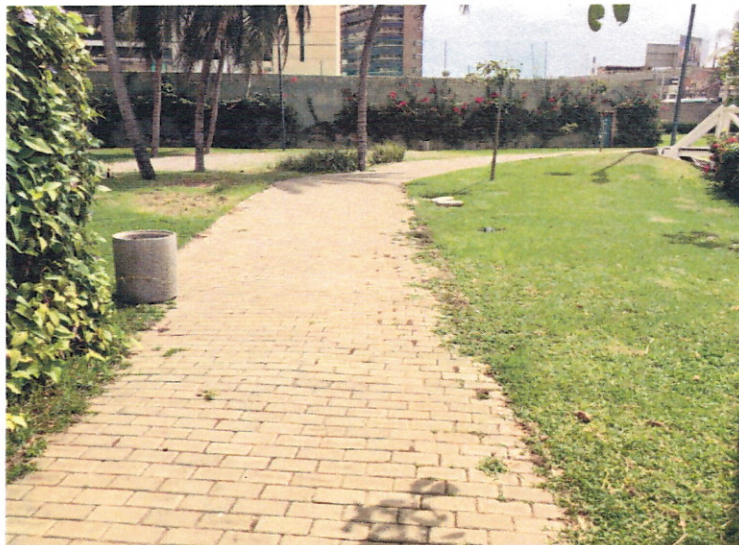
Situação (B)

Tipo: Concreto

Inserir mais lixeiras no entorno do riacho como comentado no relatório anterior.

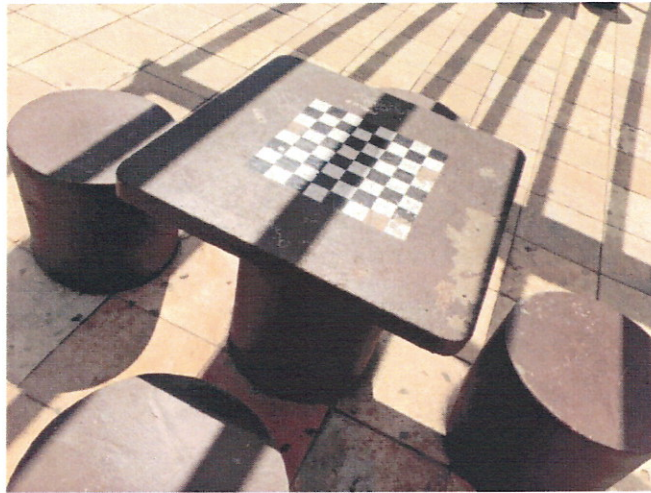
Situação (R)

Tipo: Concreto

É necessário alguns reparos nas mesas, pois existe pontos danificados (pintura).

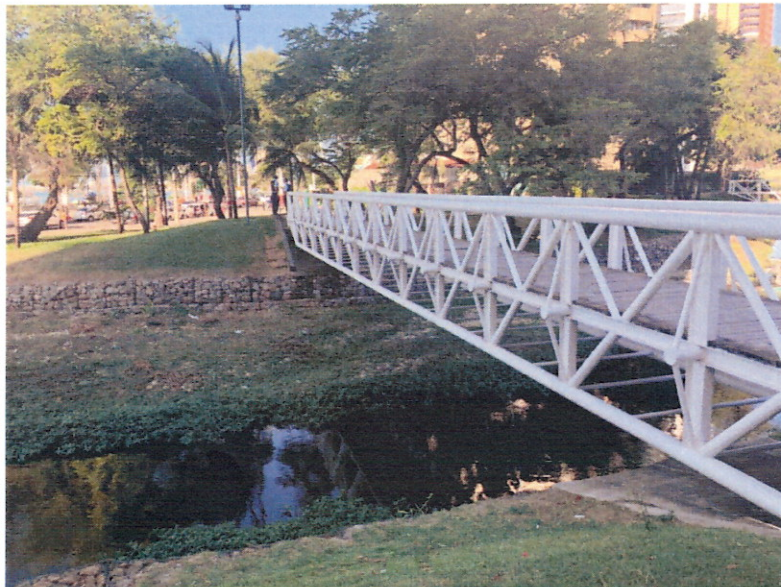
Situação (R)

Tipo: Madeira

Fazer a manutenção, uma vez que existem algumas peças de madeiras frouxas.

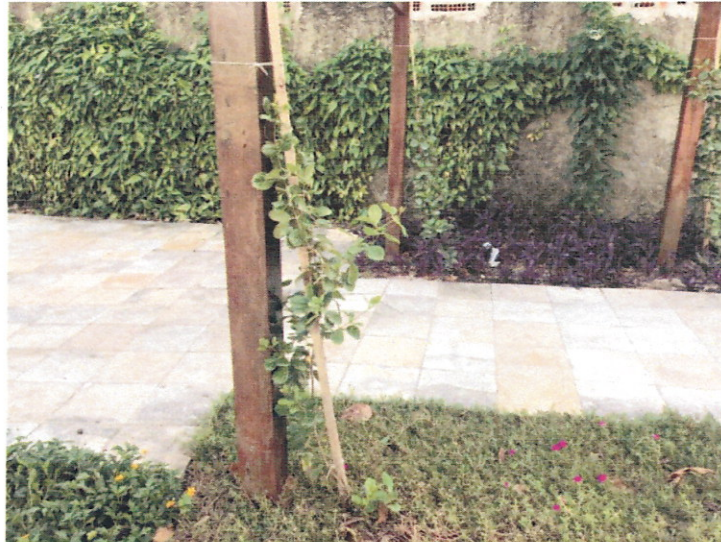
Situação (B)

Tipo: Madeira

A vegetação que encobre o caramanchão foi replantada e o mesmo encontra-se em um bom estado de conservação.
