RELATÓRIO MENSAL DE ACOMPANHAMENTO MANUTENÇÃO PARQUE FOZ RIACHO MACEIÓ

OPERAÇÃO URBANA CONSORCIADA: OUC PARQUE FOZ RIACHO MACEIÓ

RELATÓRIO NÚMERO: 08

DATA VISITA: 12/01/2019

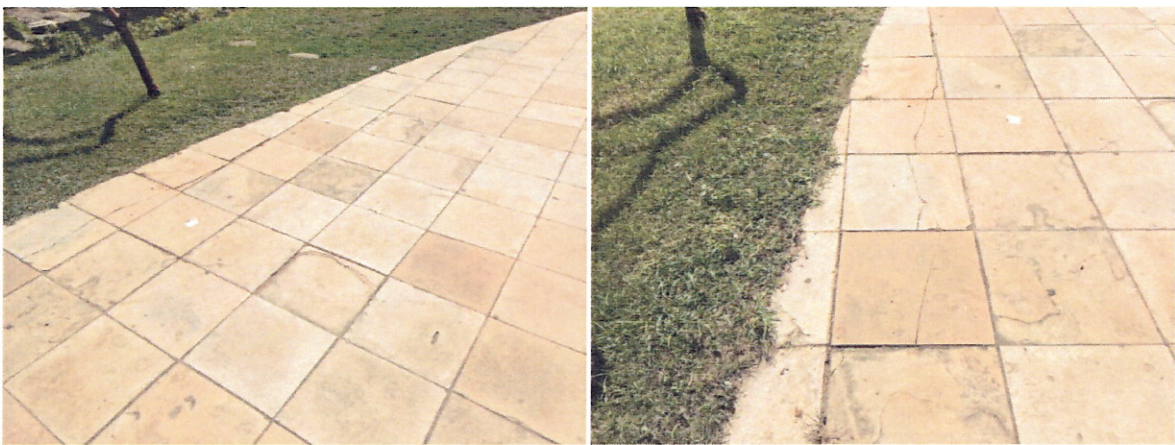
Tipo de pavimentação: Pedra Cariri

As peças da pavimentação encontram-se em um bom estado de conservação. Notou-se durante vistoria, que em alguns pontos as mesmas apresentam fissuras, devendo-se haver troca, caso haja maiores desgastes.

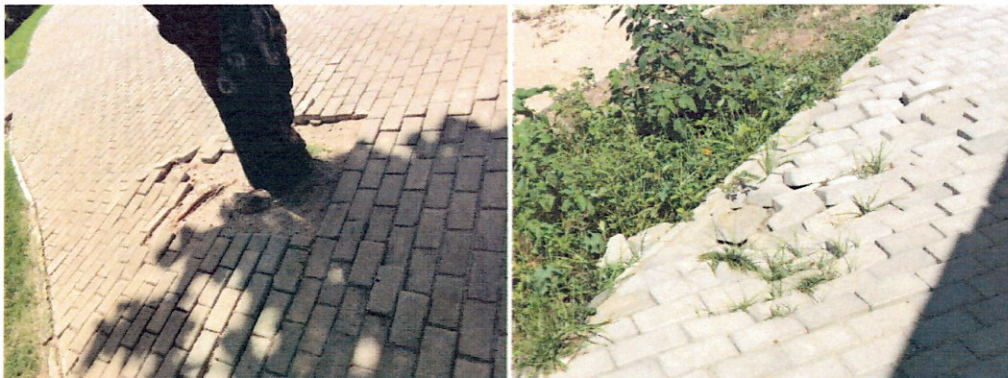
Tipo de pavimentação: Bloquete de concreto.

Obs: As peças da pavimentação encontram-se em um bom estado de conservação, porém notou-se durante vistoria que em alguns pontos há a presença de vegetação entre piso e peças soltas. É necessário que seja feito os devidos ajustes nas peças soltas, a reposição dos bloquetes onde estiver faltando e a limpeza dos sedimentos e vegetação entre os blocos.

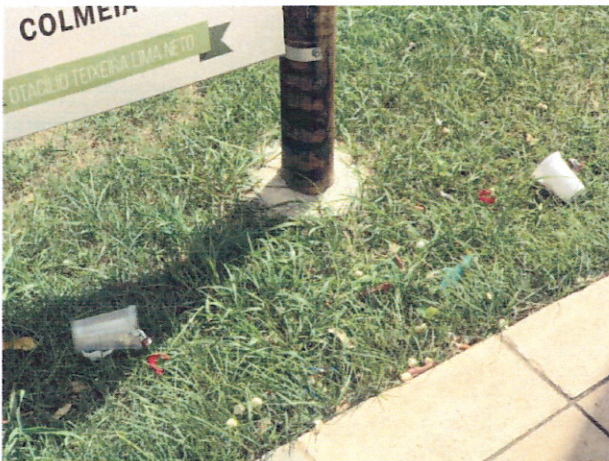
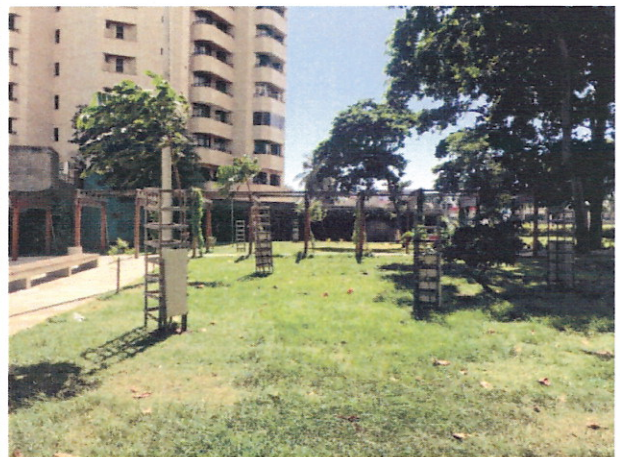
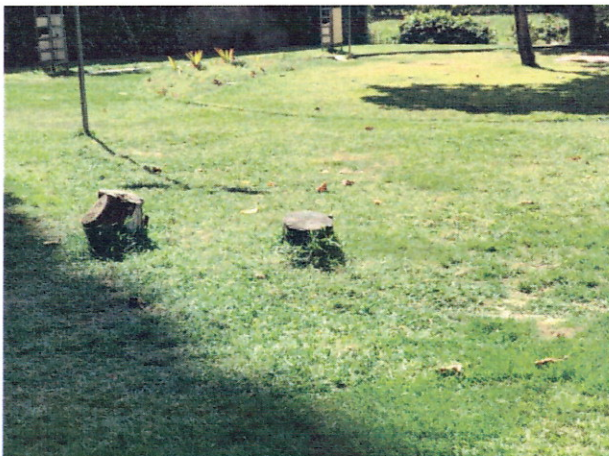
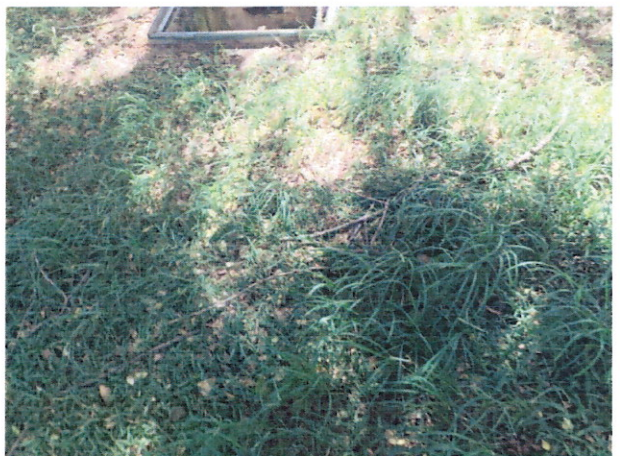
Tipo: Capim de burro.

A forração necessita de tratos culturais (adubação e irrigações adequadas) além da necessidade de poda. Constatou-se a necessidade de limpeza da mesma, pois observou a presença de resíduos sólidos em diversos pontos.

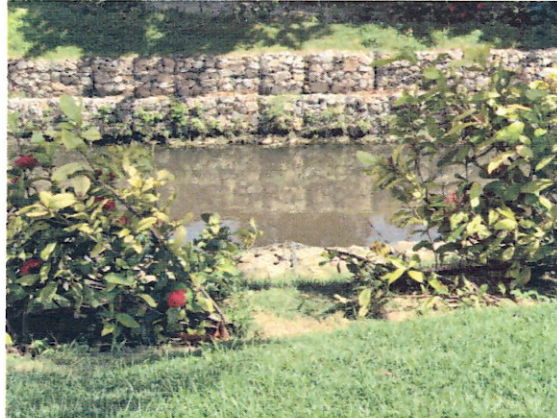
Tipo: Mini-lacre, alamanda, agave, pacavira, hibiscus, tumbérgia.

Necessita de tratos culturais (adubação e irrigações mais adequadas). Alguns pontos do perímetro do riacho estão sem a devida cobertura paisagística. É necessário fazer o replantio da vegetação ausente.

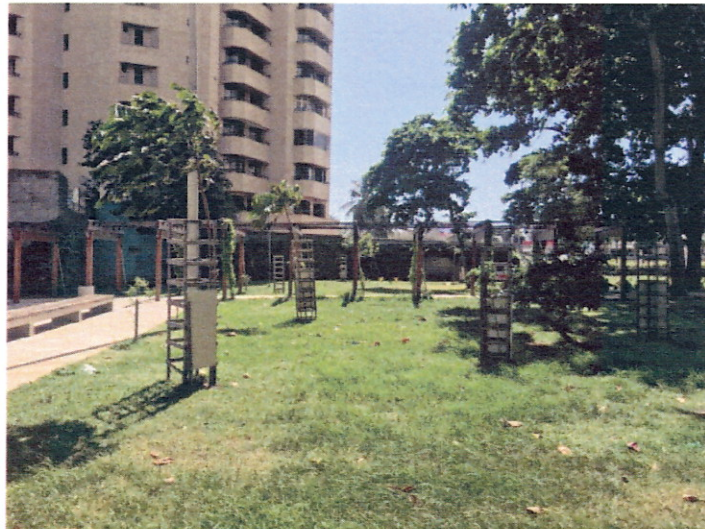
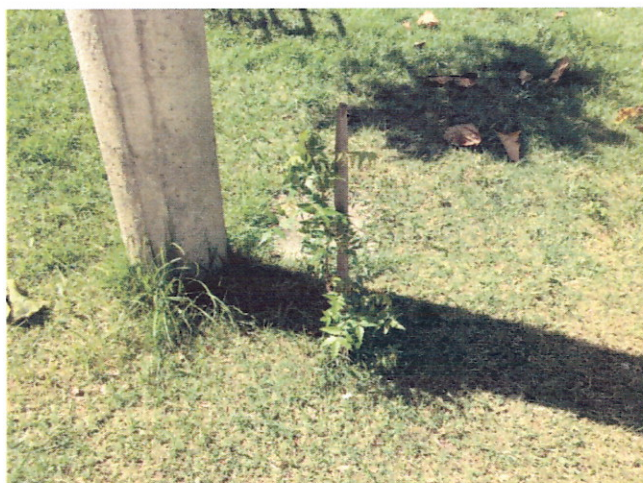
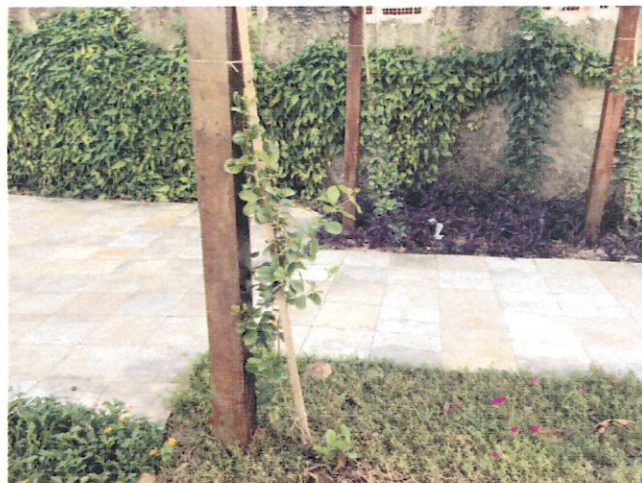
Tipo: Coqueiro, Castanholeira, Palmeira do viajante, catolé, palmeira argentina, ipê e paineira.

Necessita de tratos culturais (adubação e irrigações mais adequadas). Verificou-se que foram plantadas algumas árvores.

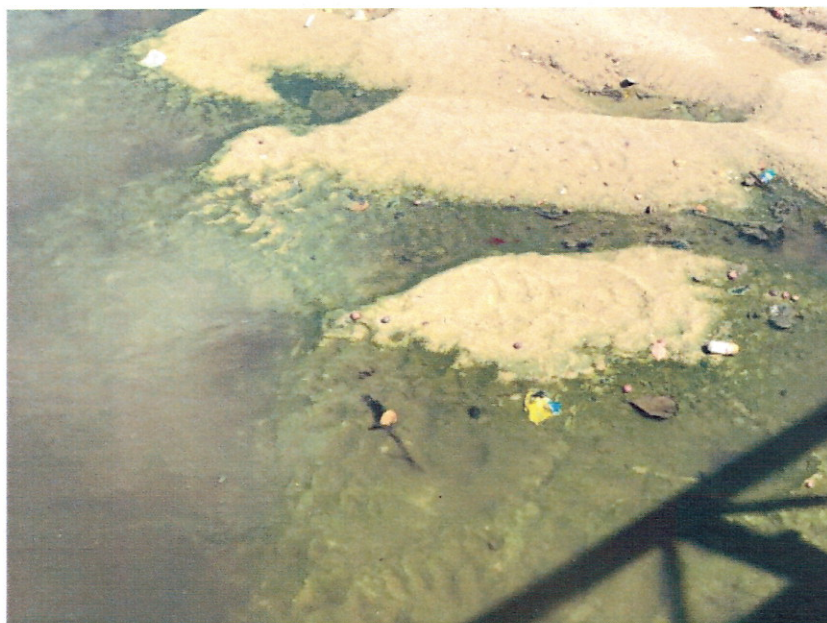
Tipo: Riacho

Foram identificados resíduos sólidos em todo o corpo d'água. É necessária a limpeza do leito e do espelho d'água.

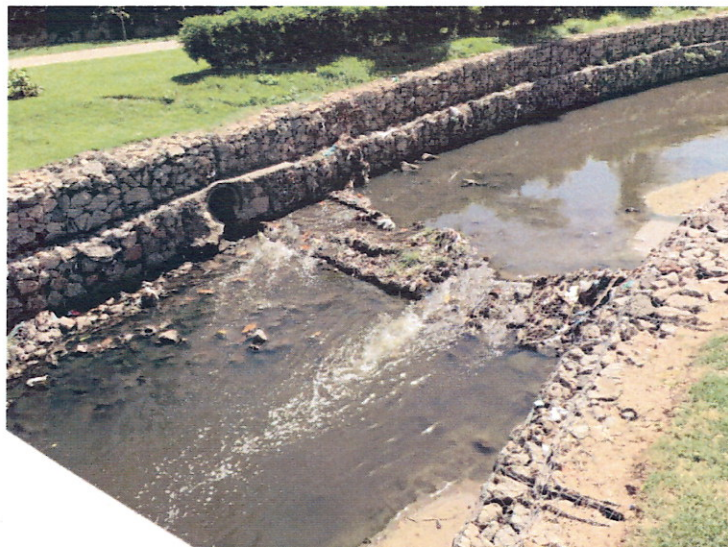
Tipo: Gabião

Há a necessidade da retirada dos resíduos sólidos presentes no corpo do gabião.

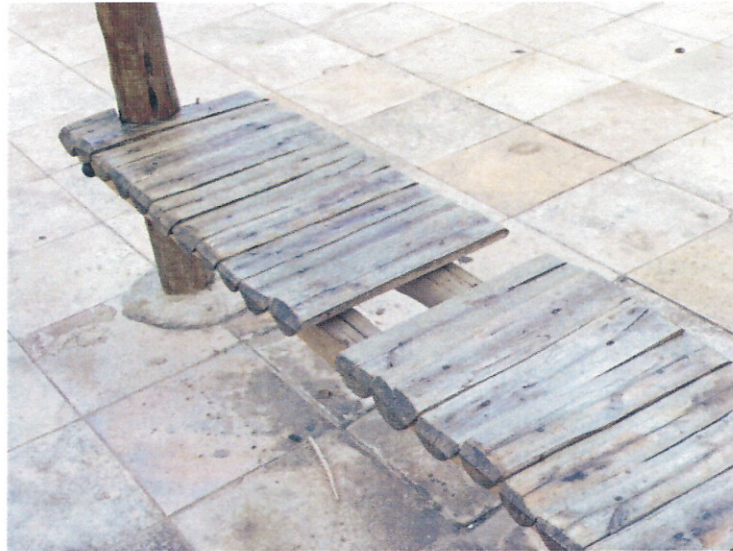
Tipo: Concreto e madeira

Em alguns pontos notou-se a necessidade de manutenção de alguns bancos (pintura/reposição de peças danificadas).

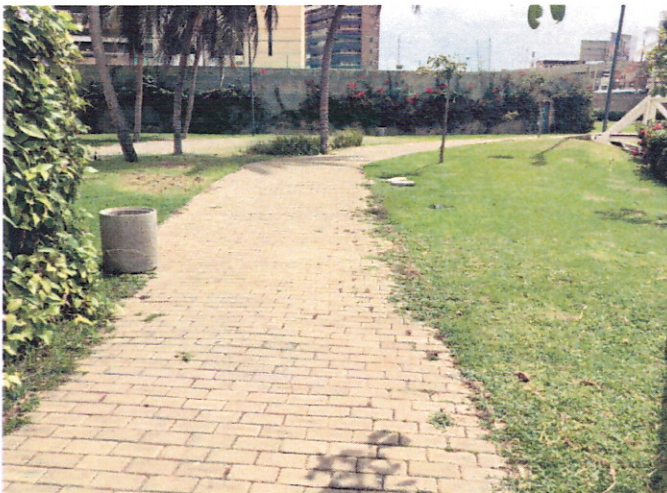
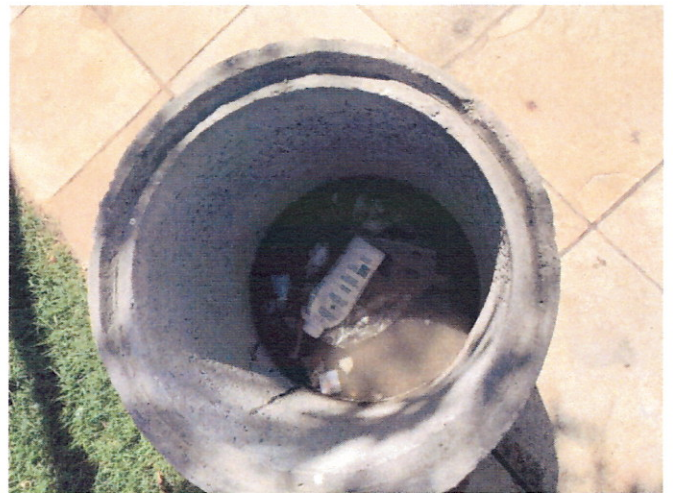
Tipo: Concreto

Inserir mais lixeiras no entorno do riacho como comentado no relatório anterior. Necessidade de retirada de água de dentro dos recipientes para evitar doenças de veiculação hídrica.

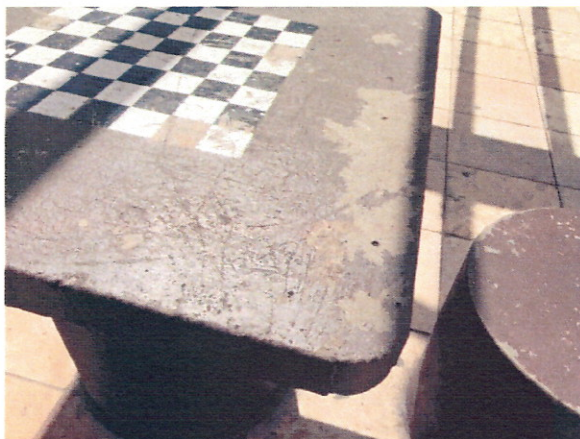
Tipo: Concreto

As mesas encontram-se em um regular estado de conservação, porém é necessário alguns reparos, pois existe alguns pontos danificados (pichação/pintura).

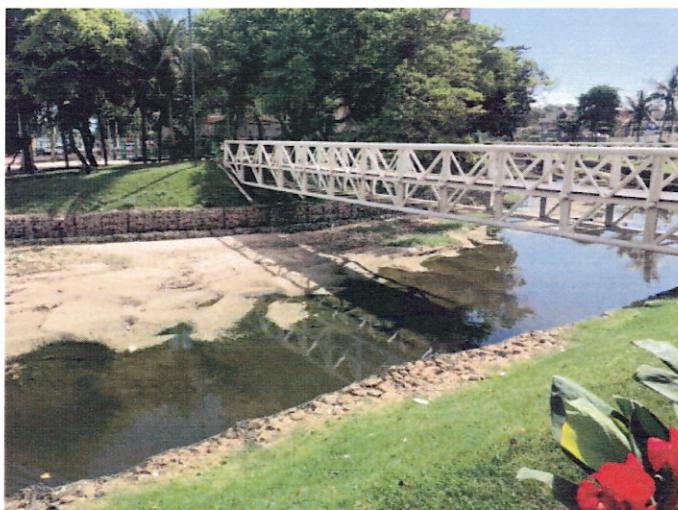
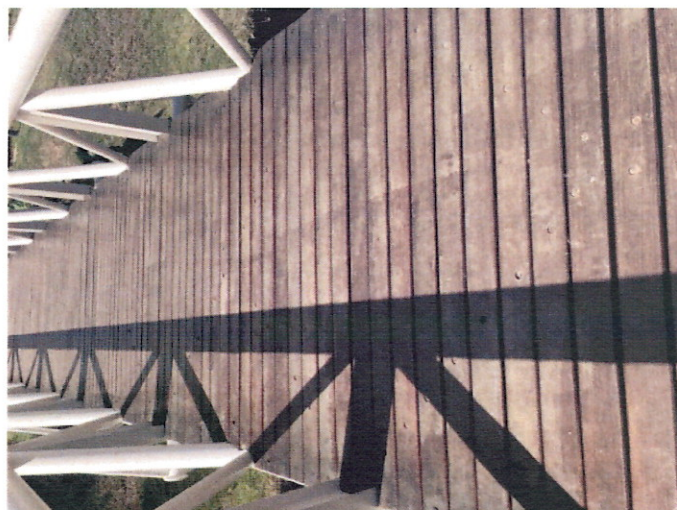
Tipo: Madeira

Não foram observados danos nem pontos de melhoria.

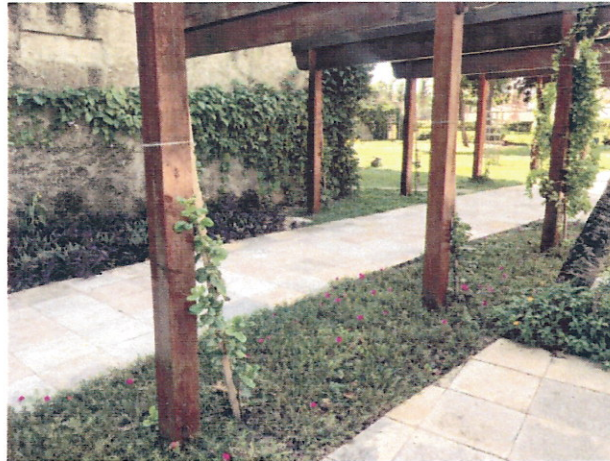
Tipo: Madeira

A vegetação que encobre o caramanchão foi replantada e o mesmo encontra-se em um bom estado de conservação.

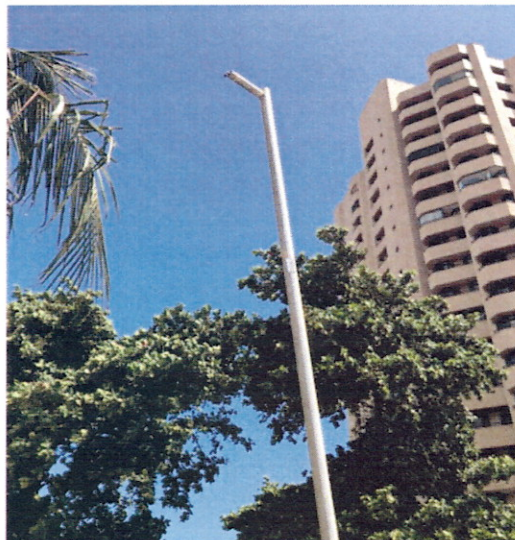
Tipo: Iluminação Pública

Notou-se um ponto com necessidade de reposição de iluminação. Este poste localiza-se próximo a ponte de acesso ao caramanchão na rua sem nome que dá acesso à Av. Abolição.

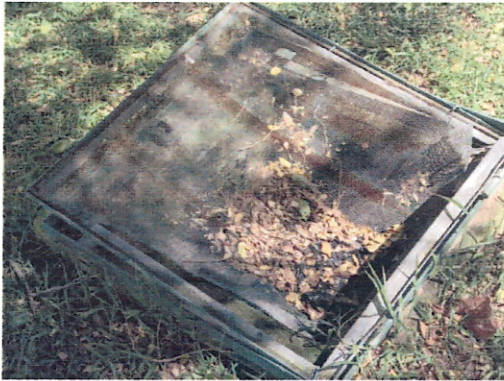
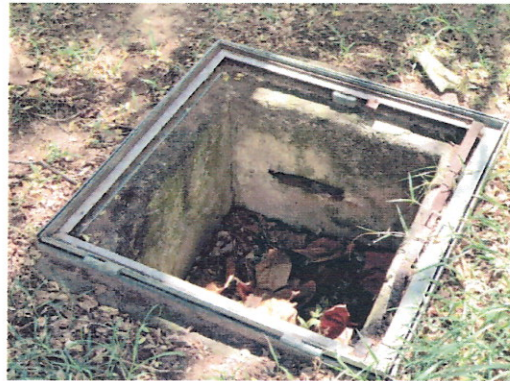
Tipo: Valas

Necessidade de limpeza das valas, bem como a reposição da tampa de uma delas.

Observa-se que tal abertura pode ocasionar acidentes.
