RELATÓRIO MENSAL DE ACOMPANHAMENTO MANUTENÇÃO PARQUE FOZ RIACHO MACEIÓ

OPERAÇÃO URBANA CONSORCIADA: OUC PARQUE FOZ RIACHO MACEIÓ

RELATÓRIO NÚMERO: 09

DATA VISITA: 04/02/2019

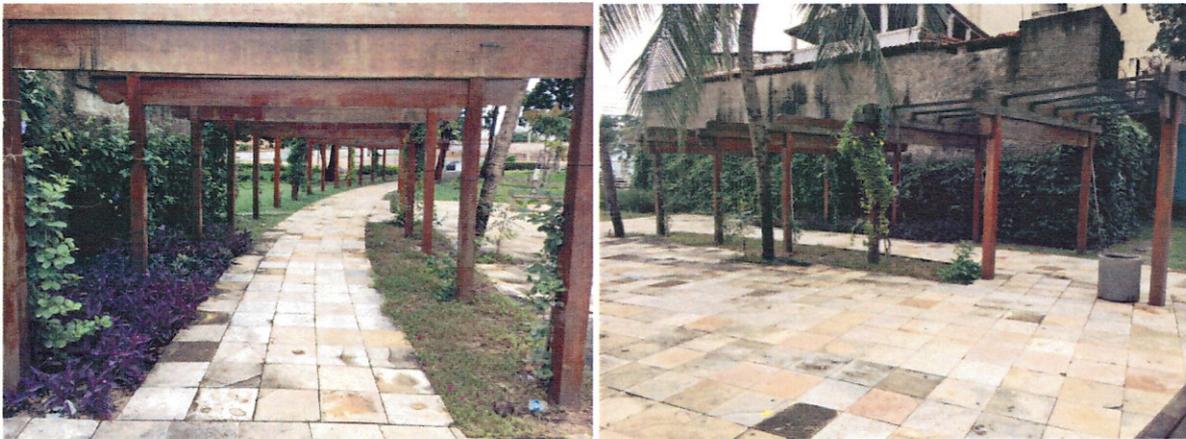
Tipo de pavimentação: Pedra Cariri

Situação: (B)

Obs.: As peças da pavimentação encontram-se em um bom estado de conservação, mas em alguns pontos há fissuras necessitando que a peça seja substituída.

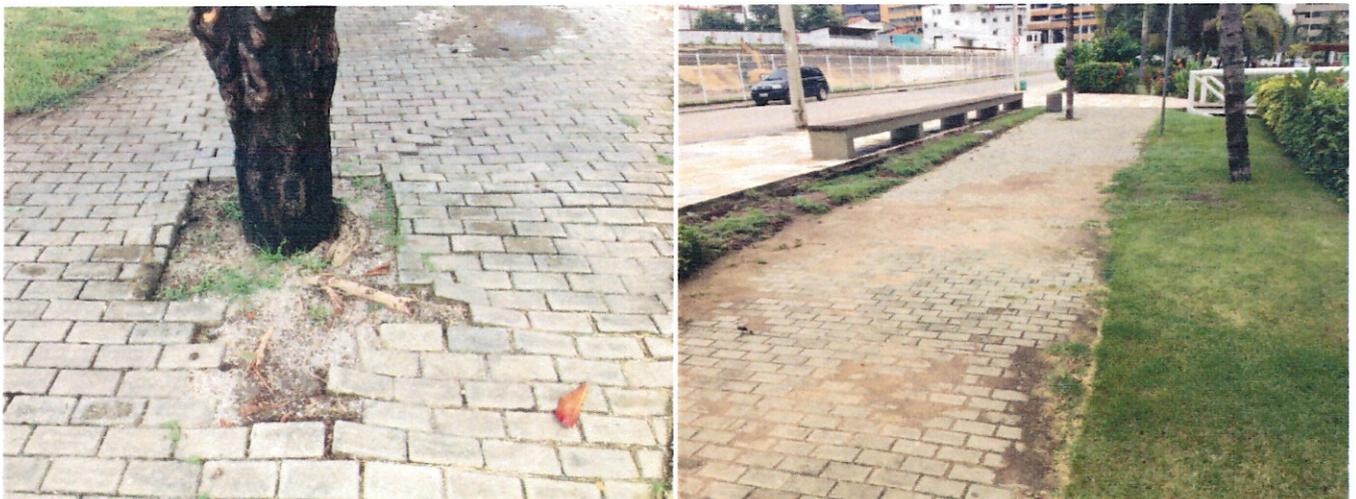
Tipo de pavimentação: Bloquete de concreto.

Obs.: As peças da pavimentação encontram-se em um bom estado de conservação, porém notou-se durante vistoria que em alguns pontos há a presença de vegetação entre piso, peças soltas e acúmulo de sedimentos arenosos. É necessário que seja feito os devidos ajustes nas peças soltas, a reposição dos bloquetes onde estiver faltando e a limpeza dos sedimentos e vegetação entre os blocos.

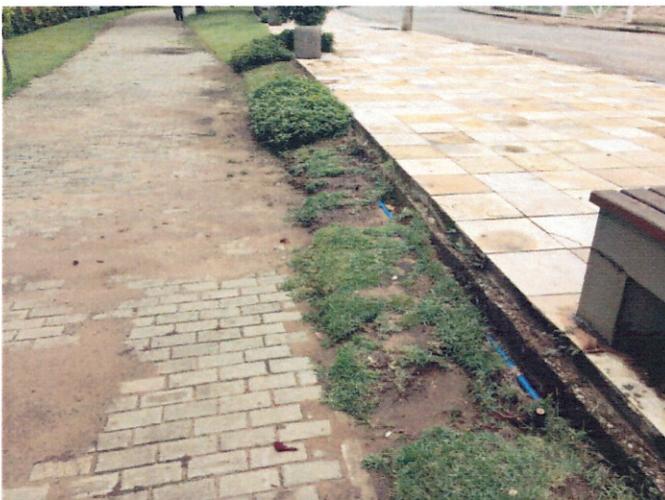
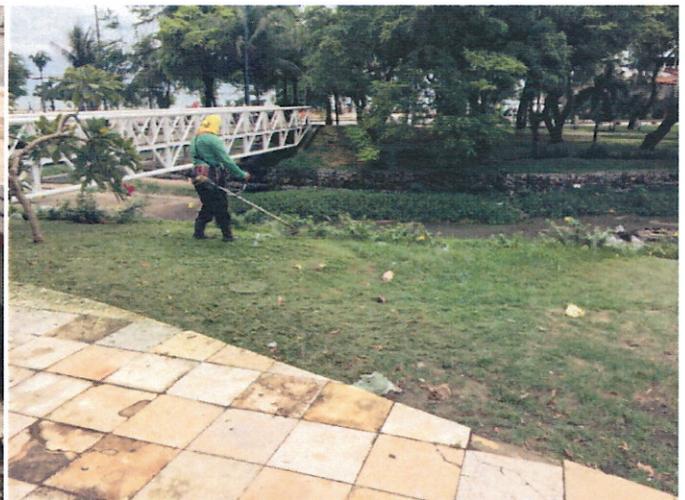
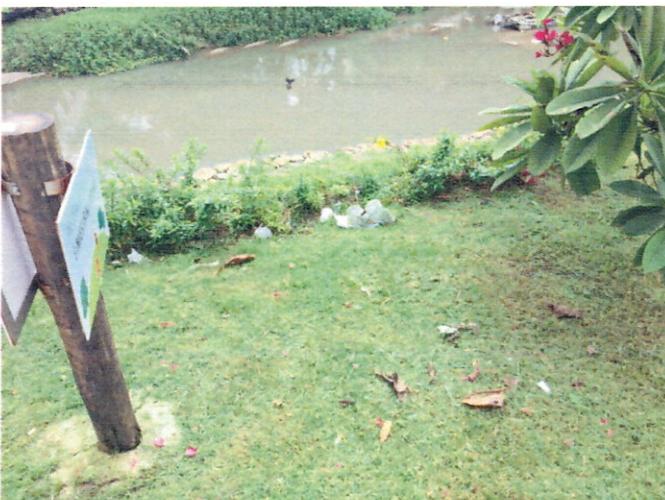
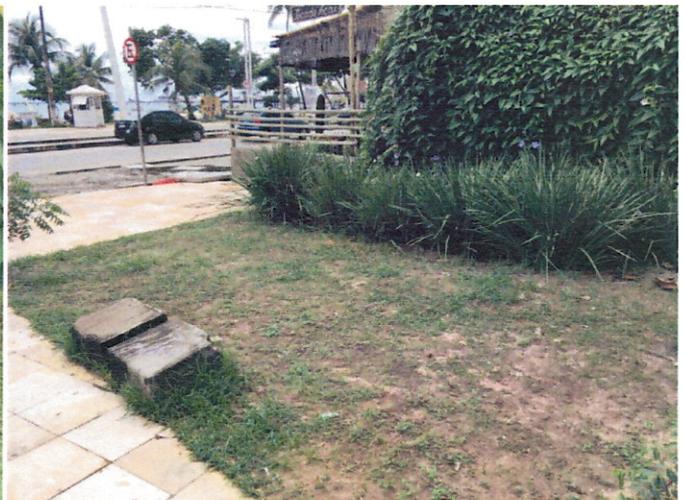
a) Forração

Situação (D)

Obs.: A forração necessita de tratos culturais (adubação e irrigações adequadas) além da necessidade de poda. Constatou-se a necessidade de limpeza da mesma, pois se observou a presença de resíduos sólidos em diversos pontos e que ocorria a poda no momento da vistoria.

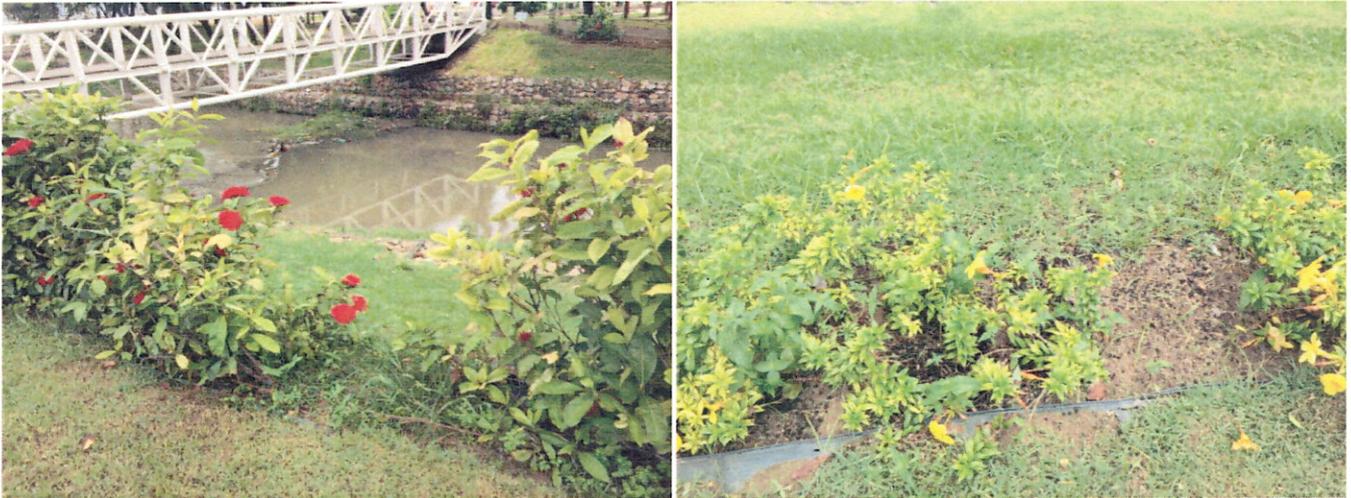
b) Arbustos

Situação (D)

Obs.: Necessita de tratos culturais (adubação e irrigações mais adequadas). Alguns pontos do perímetro do riacho estão sem a devida cobertura paisagística sendo necessária a reposição.

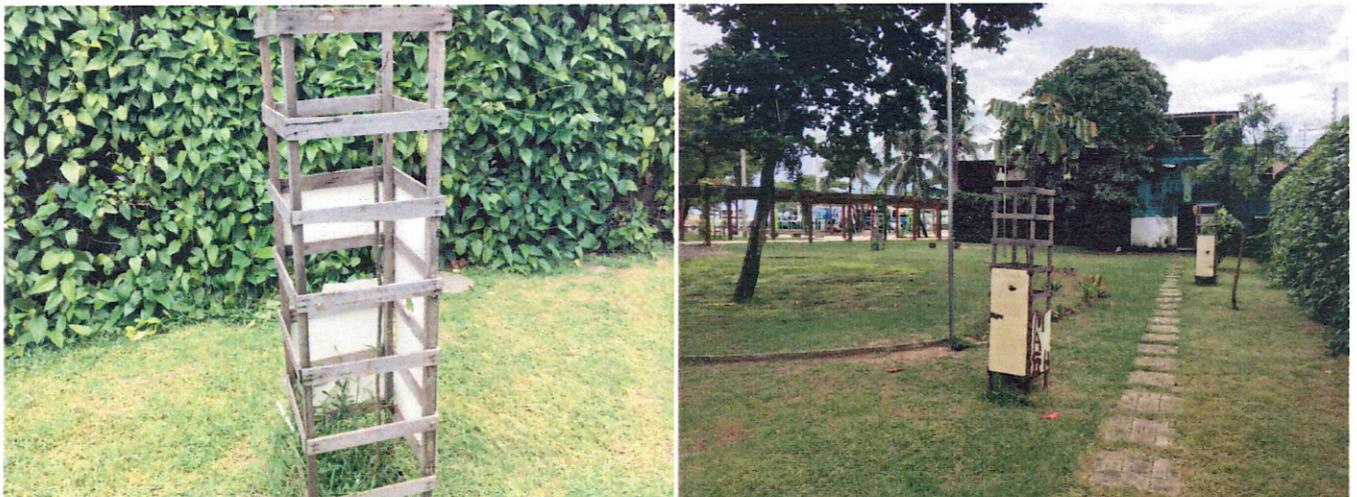
c) Árvores

Situação (D)

Obs.: Necessita de tratos culturais (adubação e irrigações mais adequadas). Verificou-se uma quantidade significativa de indivíduos que foram plantados e que estão sendo mantidos, além de algumas reposições recentes, contudo algumas espécies ainda precisam ser repostas.

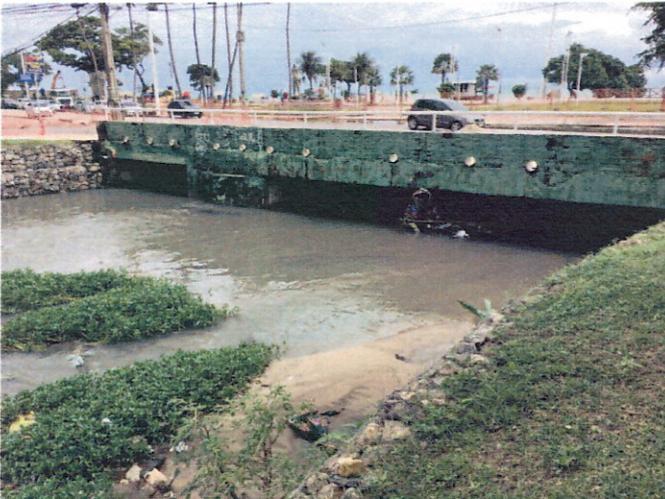
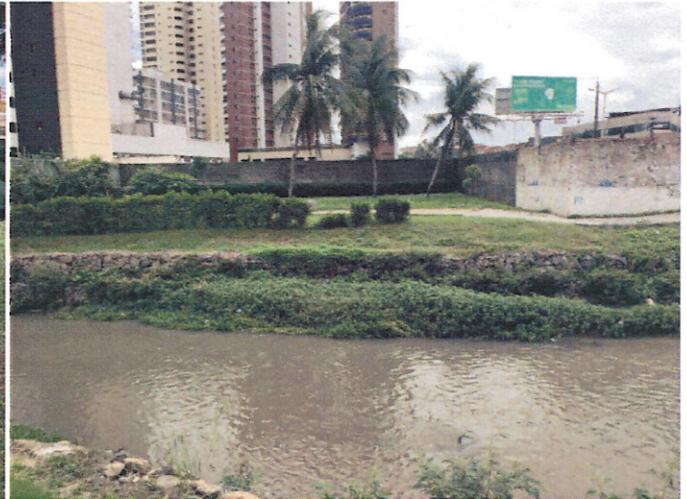
a) Corpo hídrico

Situação (D)

Obs.: Necessita de limpeza do leito e do espelho d'água. Notou-se em vistoria o acumulo de sedimentos e resíduos no leito do riacho, como também o crescimento de vegetação no seu talude.

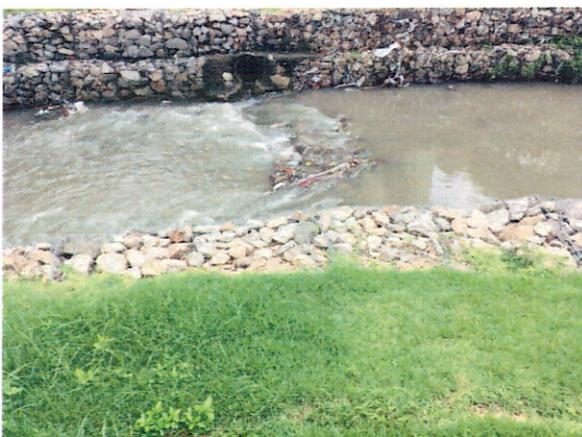
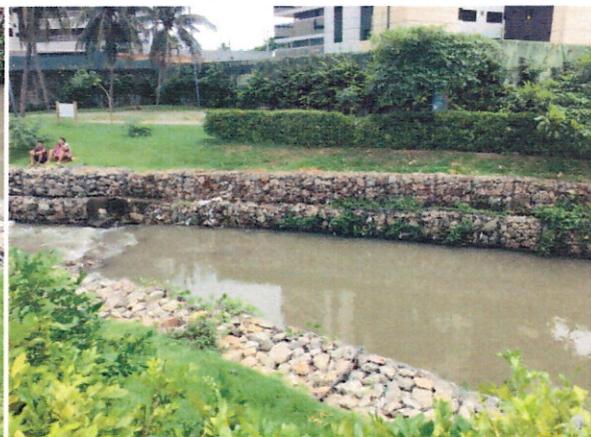
b) Contenção

Situação (D)

Obs.: Foram identificados resíduos sólidos no gabião e é necessário que os mesmos sejam retirados.

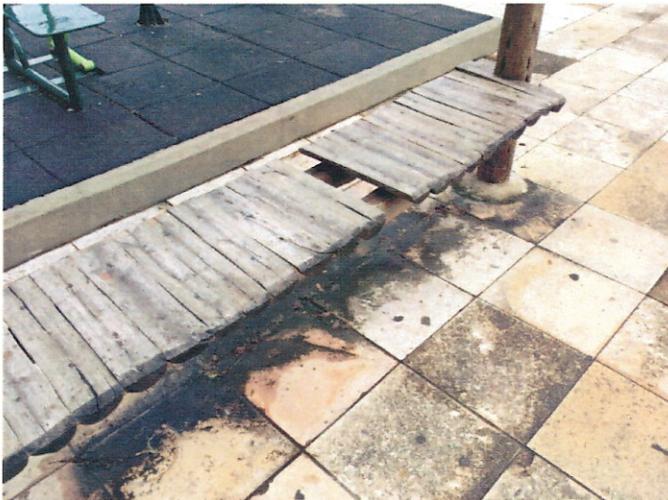
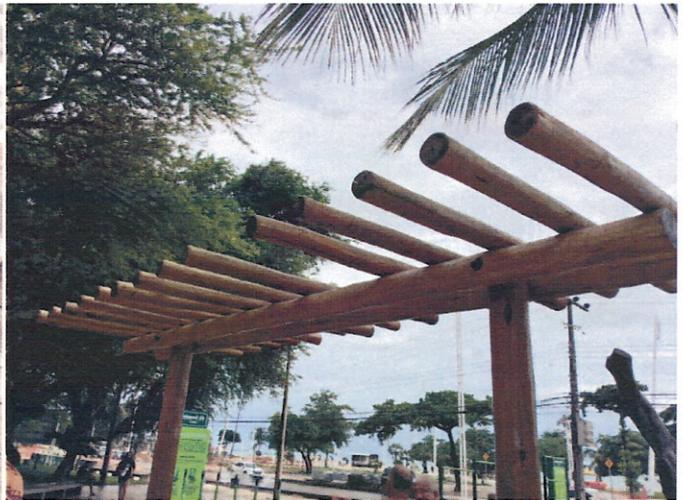
a) Bancos

Situação (D)

Obs.: Em alguns pontos notou-se a necessidade de manutenção de alguns bancos (pintura/reposição de peças danificadas).

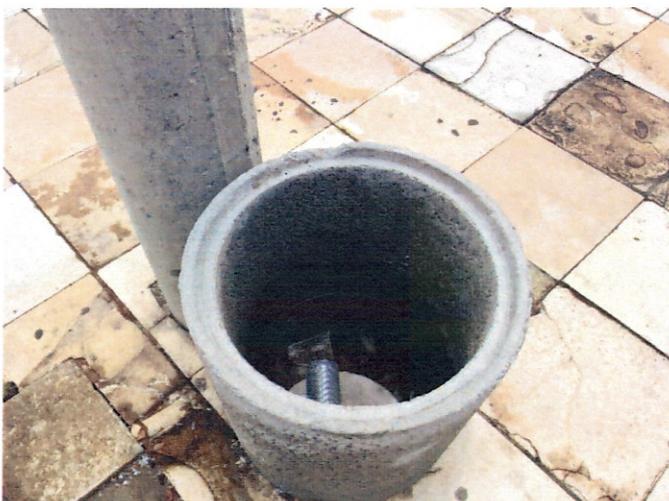
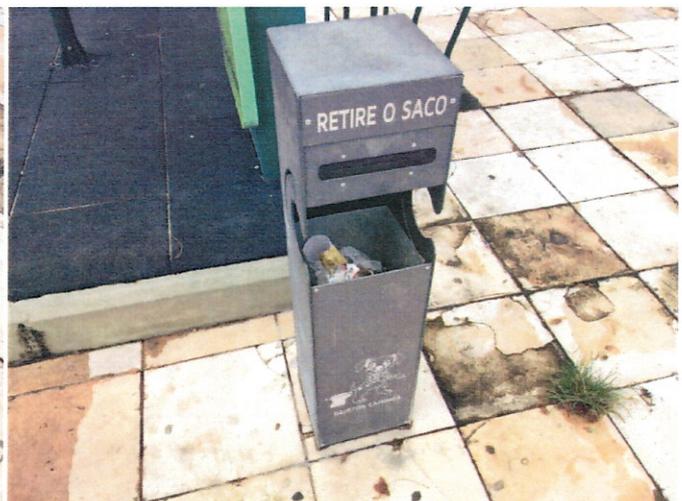
b) Lixeiras

Situação (R)

Obs.: Inserir mais lixeiras no entorno do riacho como comentado nos relatórios anteriores. Necessidade de retirada de água de dentro dos recipientes para evitar doenças de veiculação hídrica e manutenção.

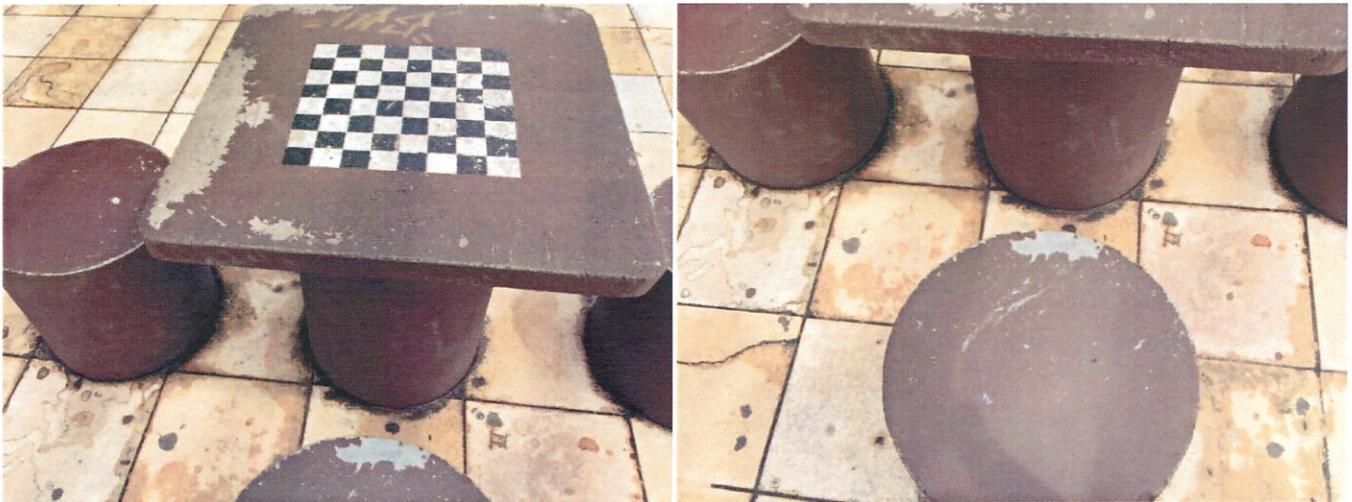
c) Mesas

Situação (R)

Obs.: Foram identificados alguns pontos danificados (pichação/pintura) já relatados anteriormente. É necessário realizar reparos de limpeza e pintura.

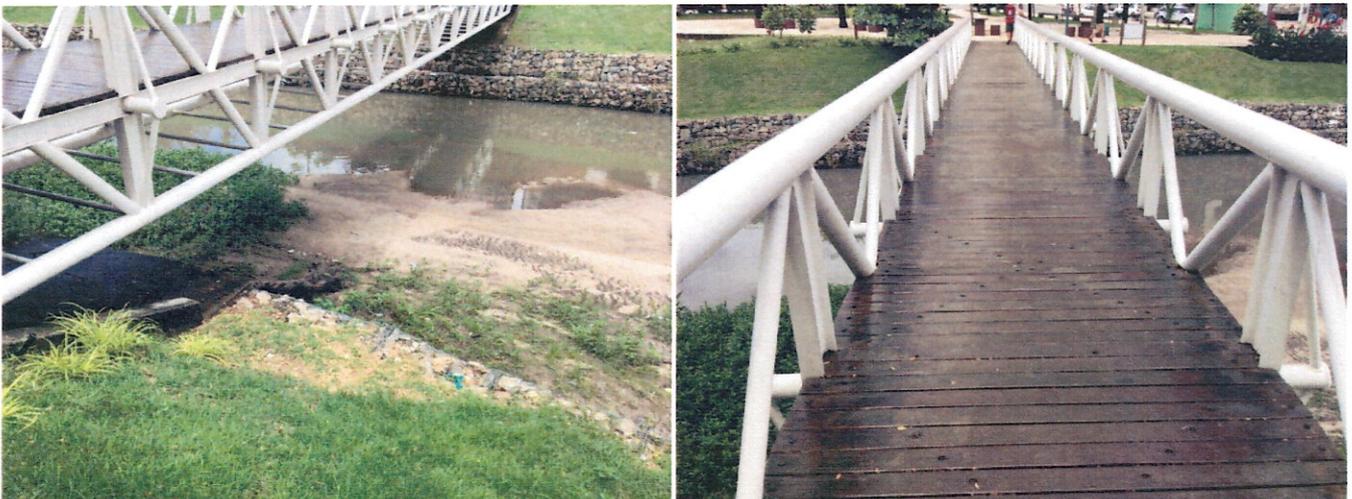
d) Pontes

Situação (B)

Obs.: Não foram observados danos nem pontos de melhoria nas pontes, contudo foi constatado em vistoria o acúmulo de resíduos debaixo da ponte.

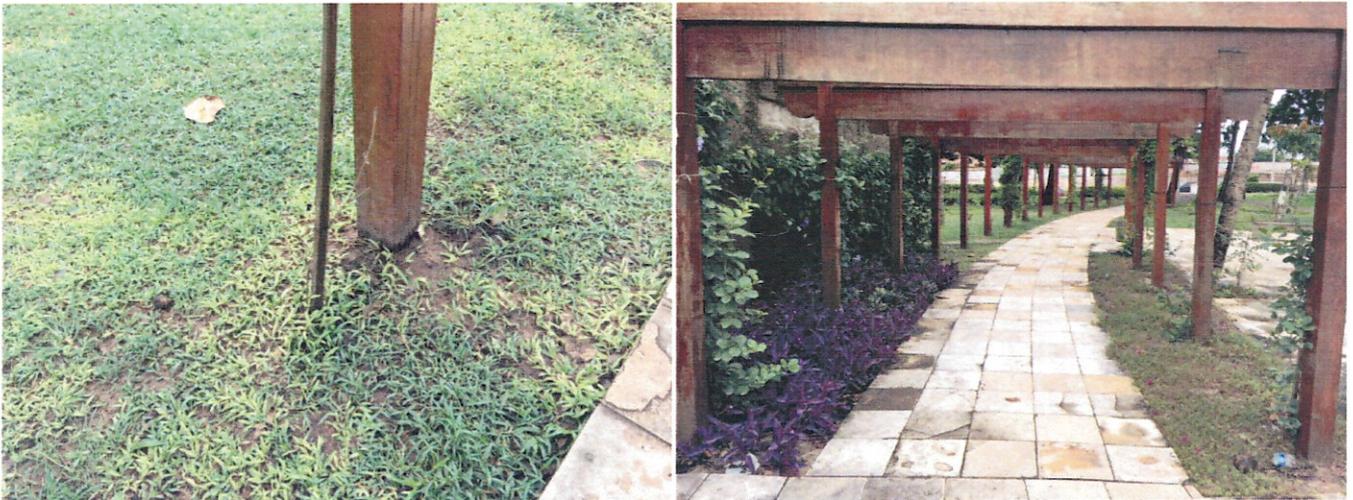
e) Caramanchões

Situação (B)

Obs.: Encontra-se em um bom estado de conservação. Porém, algumas espécies devem ser repostas.

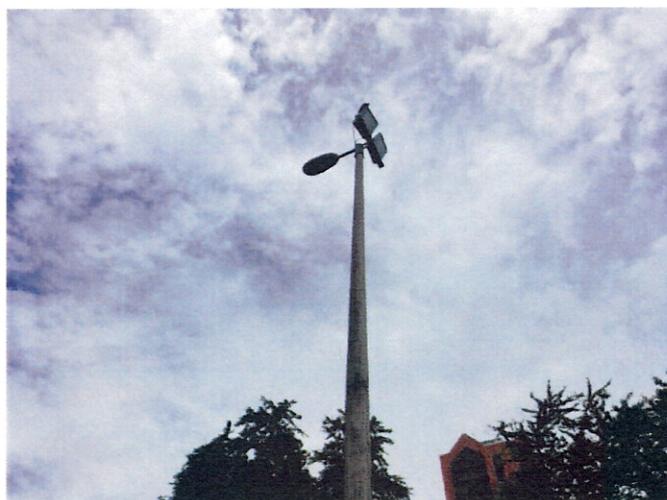
f) Iluminação

Situação (R)

Obs.: Não foi identificado o ponto mencionado no relatório anterior com necessidade de troca. A vistoria foi realizada durante o dia, assim não foi constatada a necessidade ou não de melhoria da iluminação pública.

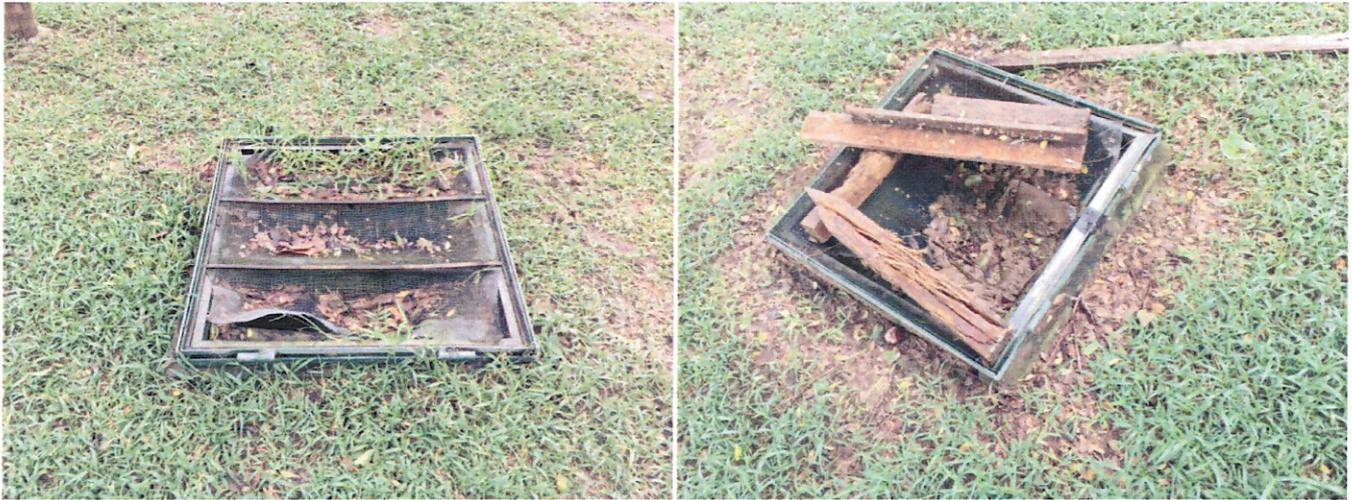
Tipo: Valas

Situação (R)

Obs.: Necessidade de limpeza das valas, bem como a reposição da tampa de uma delas. Foi constatada a instalação de bloqueios provisórios, contudo é necessária a manutenção e reparação do mesmo.
