## RELATÓRIO MENSAL DE ACOMPANHAMENTO MANUTENÇÃO PARQUE FOZ RIACHO MACEIÓ

**OPERAÇÃO URBANA CONSORCIADA: OUC PARQUE FOZ RIACHO MACEIÓ**

**RELATÓRIO NÚMERO: 10**

**DATA VISITA: 04/03/2019**

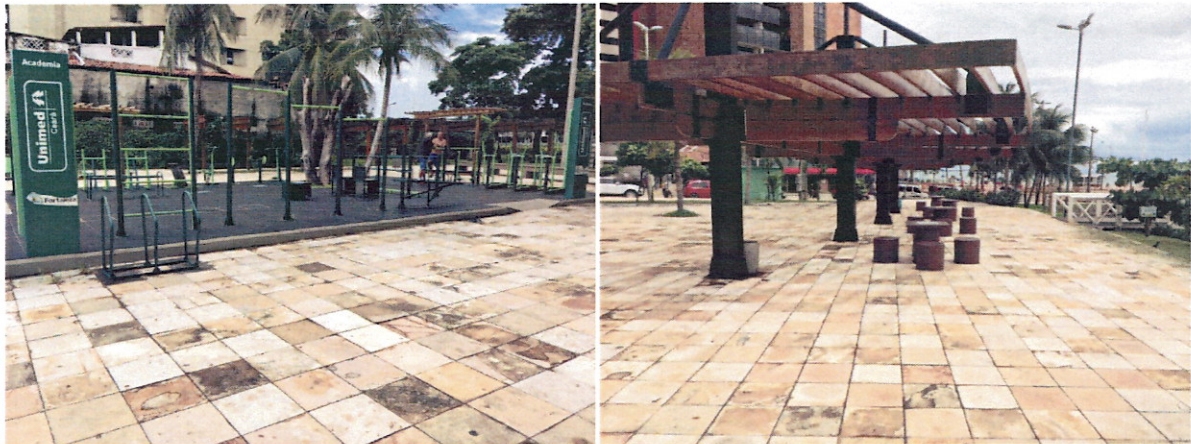
Tipo de pavimentação: Pedra Cariri

Situação: (B)

Obs.: As peças da pavimentação encontram-se, de uma forma geral, em um bom estado de conservação. Há alguns pontos que apresentam fissuras devendo haver a substituição da peça.

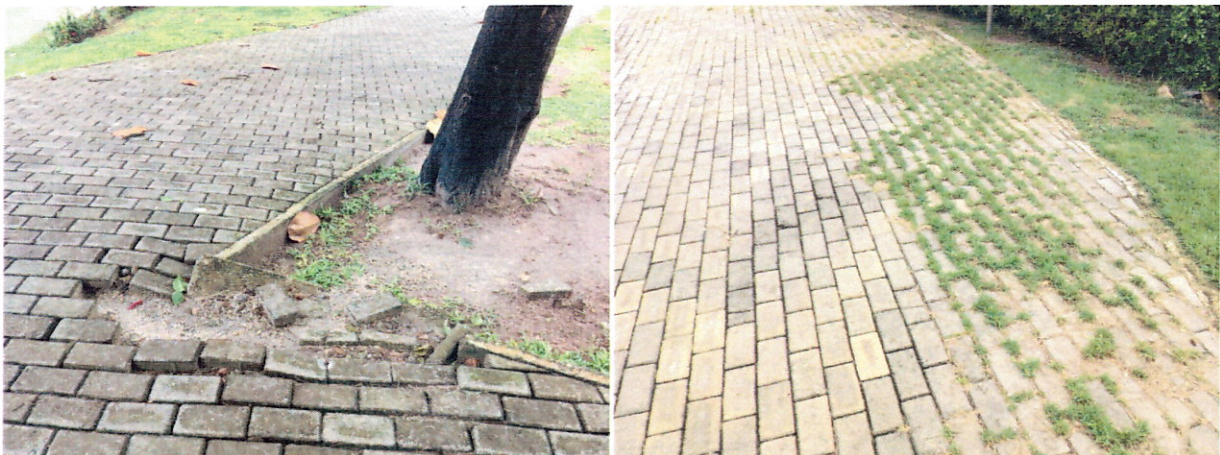
Tipo de pavimentação: Bloquete de concreto.

Obs.: Verificaram-se algumas irregularidades nas peças. É necessário que seja feito os devidos ajustes nas peças soltas, a reposição dos bloquetes onde estiver faltando e a limpeza dos sedimentos e vegetação entre os blocos. Mas de uma forma geral, a pavimentação está em bom estado de conservação.

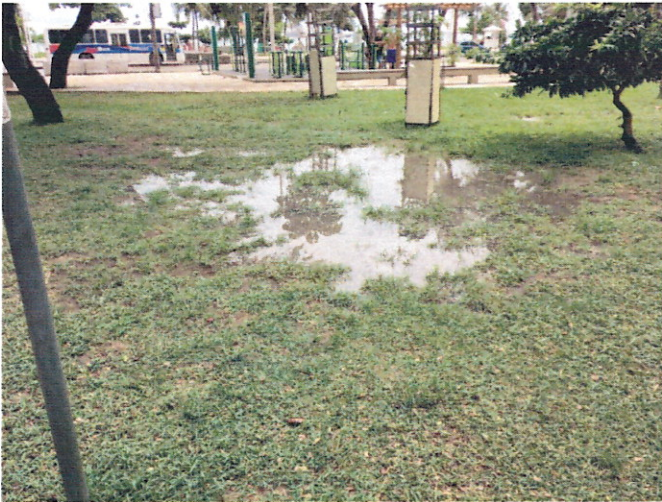
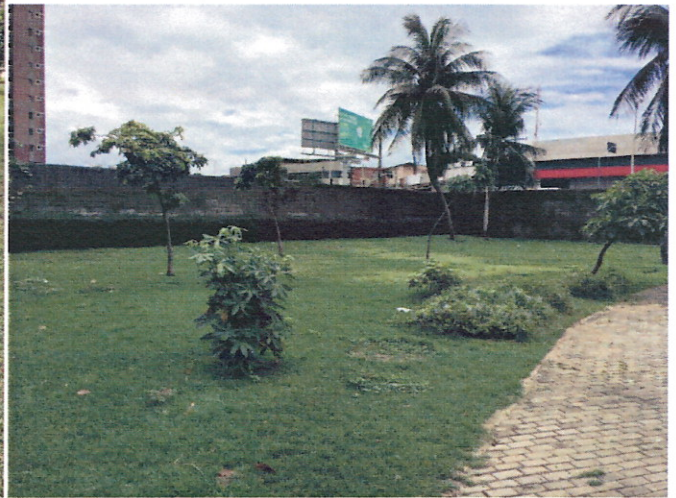
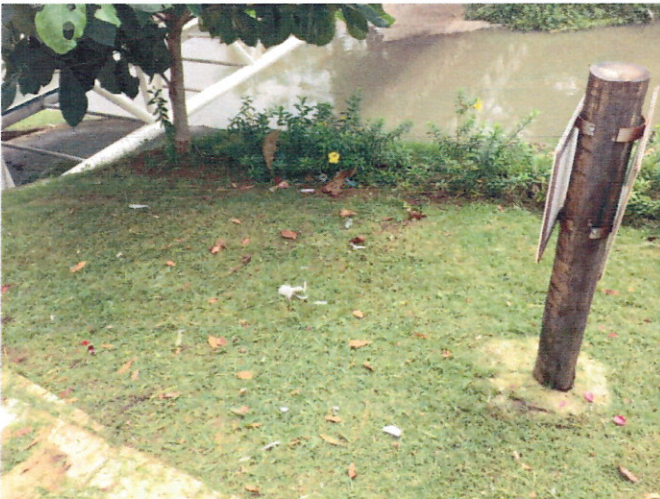
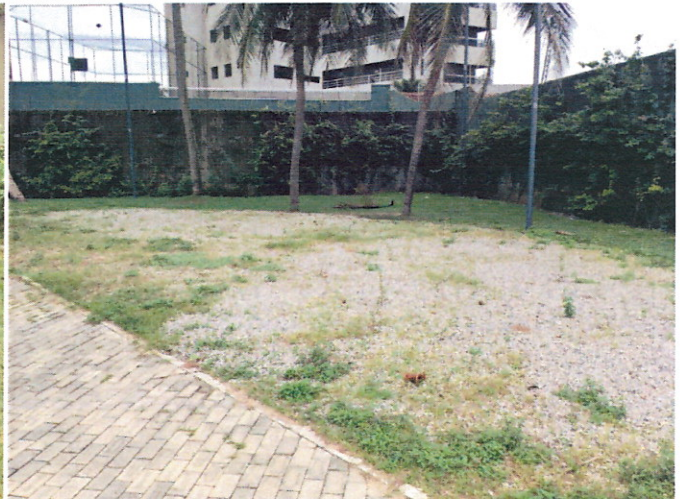
### a) Forração

Situação (D)

Obs.: A forração necessita de tratos culturais (adubação e irrigações adequadas) além da necessidade de poda. É necessário a limpeza das áreas com forração, pois se observou a presença de resíduos sólidos.

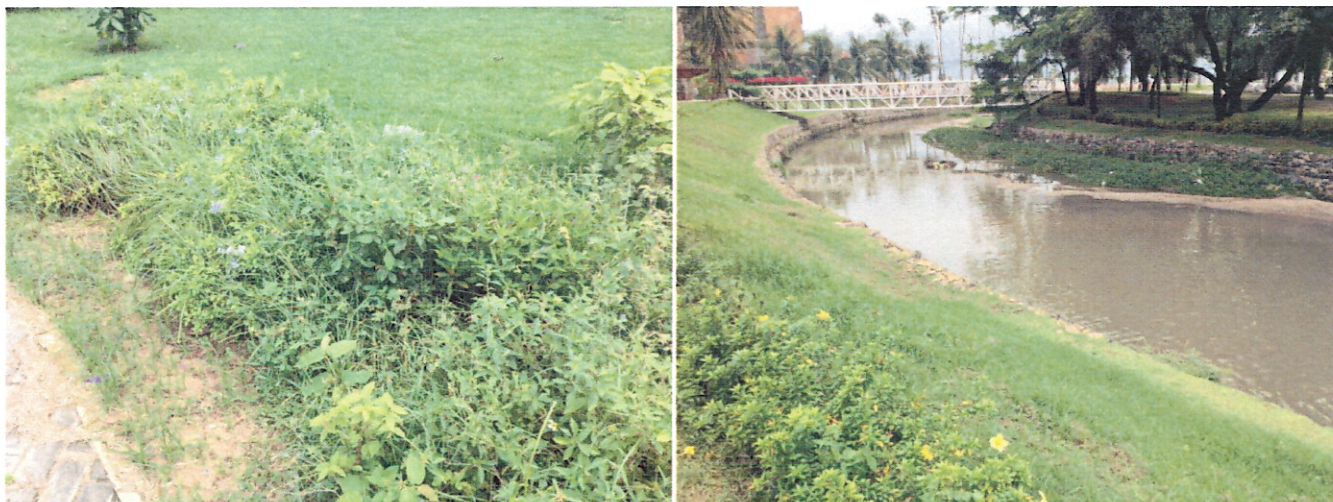
## b) Arbustos

Situação (D)

Obs.: Necessita de tratos culturais (adubação e irrigações mais adequadas) e poda. Alguns pontos do perímetro do riacho estão sem a devida cobertura paisagística como constatado em vistorias anteriores. È necessário fazer a reposição das plantas que faltam.

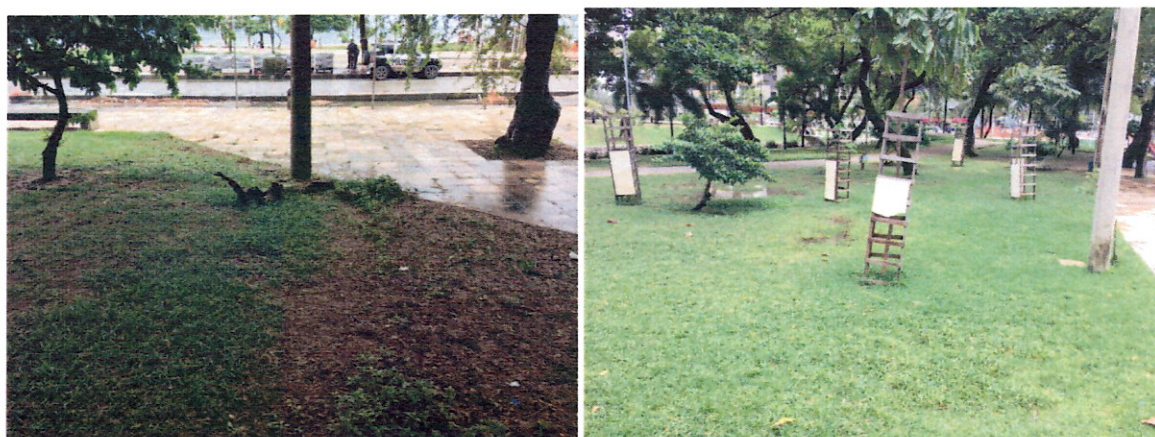
## c) Árvores

Situação (D)

Obs.: Necessita de tratos culturais (adubação e irrigações mais adequadas) e podas. Verificou-se uma quantidade significativa de árvores que foram plantadas e que estão sendo mantidas, além de algumas reposições recentes. Algumas espécies ainda precisam ser repostas e outras podadas, visto que foi observado galhos caídos no parque.

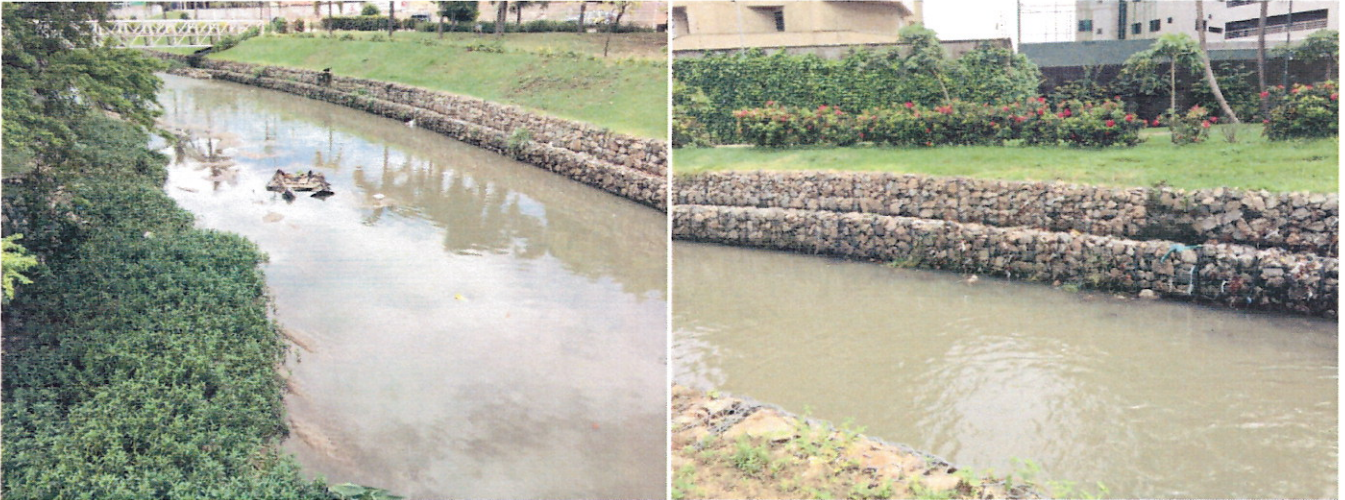
#### a) Corpo hídrico

Situação (D)

Obs.: Há a necessidade de limpeza do leito e do espelho d'água e do talude pois, notou-se em vistoria, assim como nas anteriores, o acumulo de sedimentos e resíduos no leito do riacho e no talude.

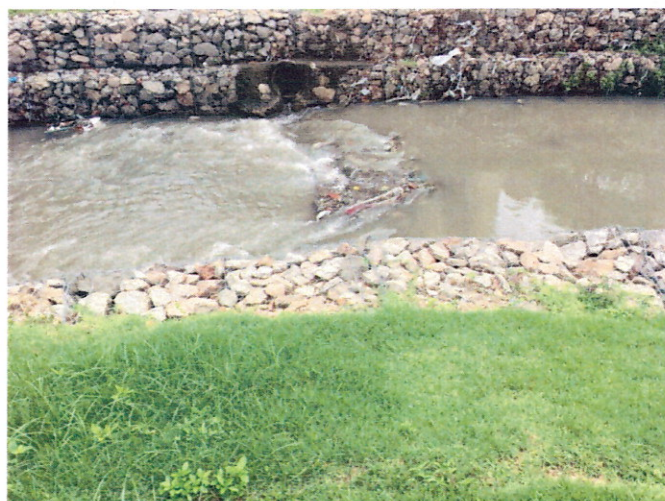
#### b) Contenção

Situação (D)

Obs.: Há a necessidade de retirada de resíduos no corpo do gabião, como observado nos relatórios anteriores.

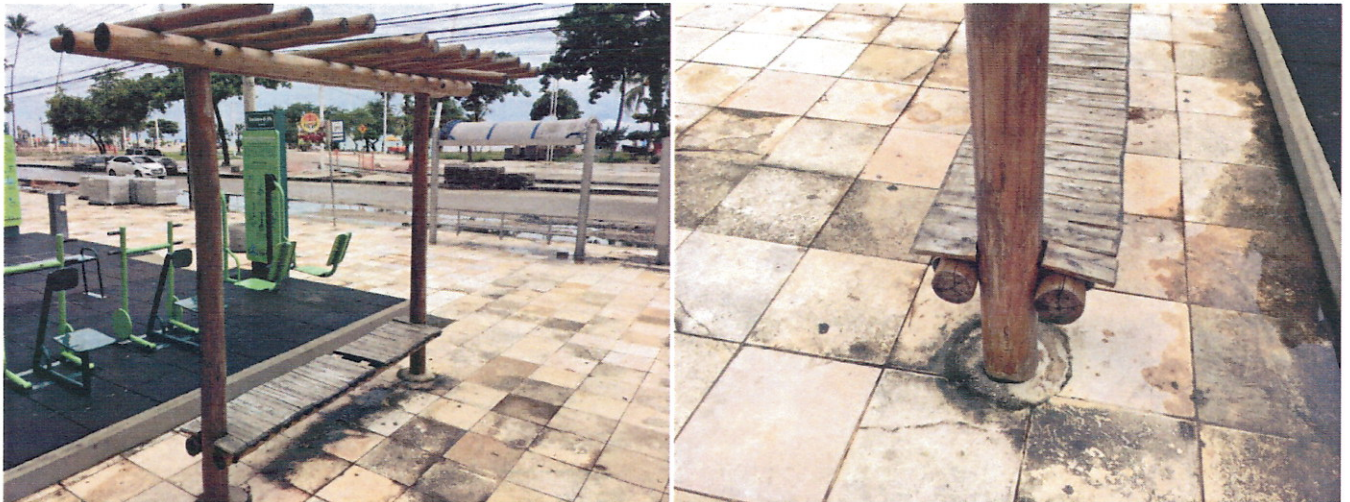
##### a) Bancos

Situação (D)

Obs.: Em alguns pontos notou-se a necessidade de manutenção de alguns bancos (pintura/reposição de peças danificadas) como já relatada em vistorias anteriores.

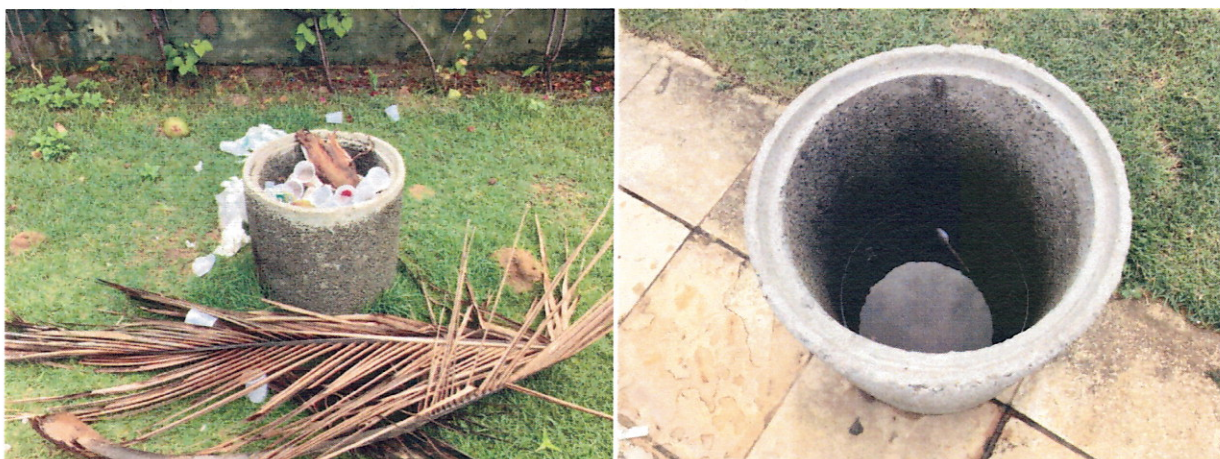
##### b) Lixeiras

Situação (R)

Obs.: Inserir mais lixeiras no entorno do riacho como comentado nos relatórios anteriores. Necessidade de retirada de água de dentro dos recipientes e necessidade de limpeza dos resíduos nos lixos.

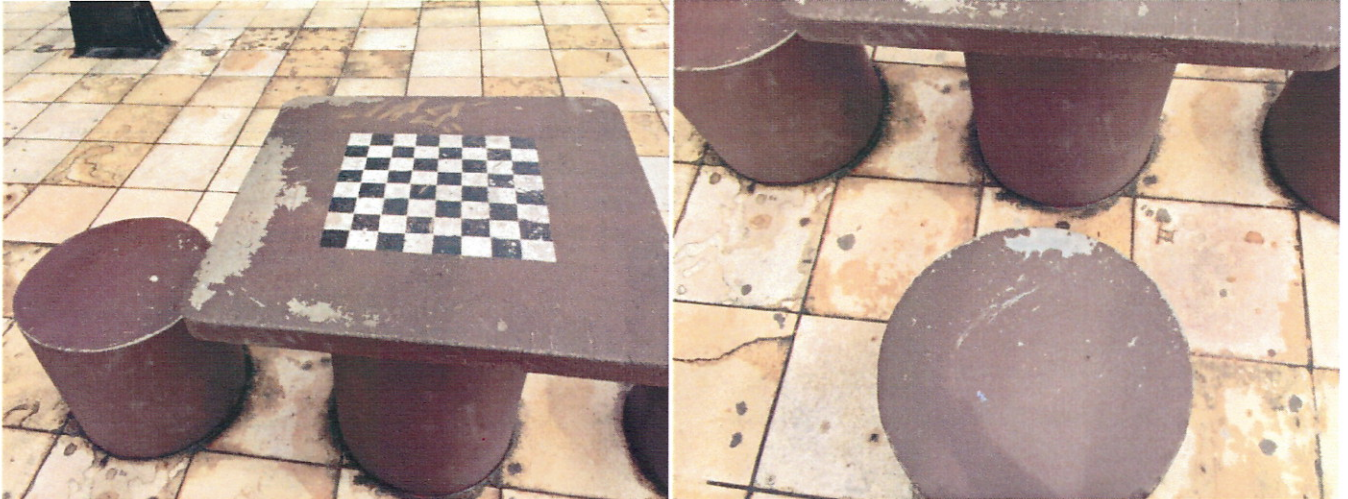
### c) Mesas

Situação (R)

Obs.: As mesas encontram-se em um regular estado de conservação, porém é necessário alguns reparos, pois existe alguns pontos danificados (pichação/pintura) como comentado nos relatórios anteriores.

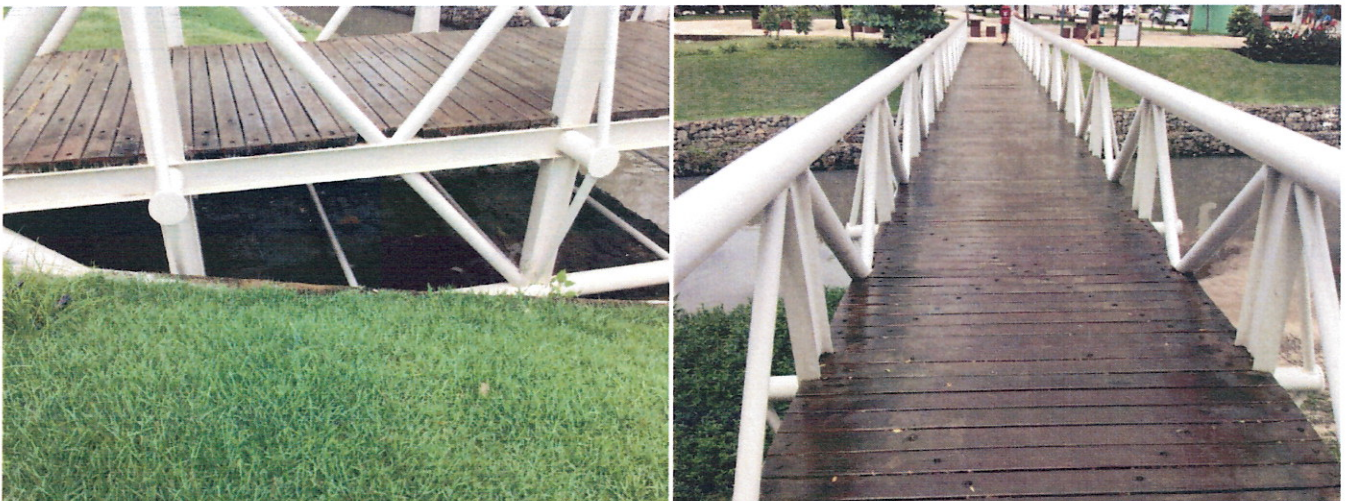
### d) Pontes

Situação (B)

Obs.: Não foram observados danos nem pontos de melhoria nas pontes.

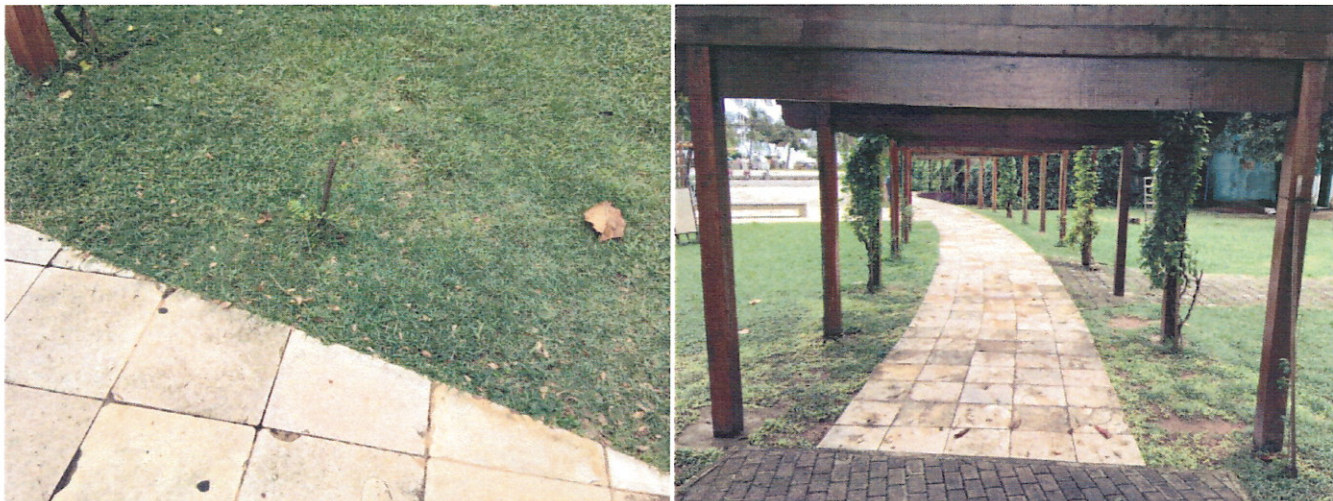
**e) Caramanchões**

Situação (B)

Obs.: A vegetação que encobre o caramanchão foi replantada e o mesmo encontra-se em um bom estado de conservação, contudo algumas espécies devem ser respostas.

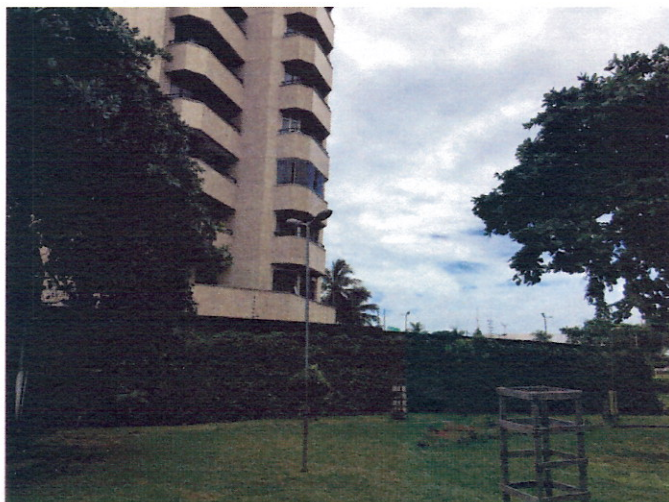
**f) Iluminação**

Situação (R)

Obs.: Não foi identificado o ponto mencionado no relatório anterior com necessidade de troca. A vistoria foi realizada durante o dia, assim não foi constatada a necessidade ou não de melhoria da iluminação pública.

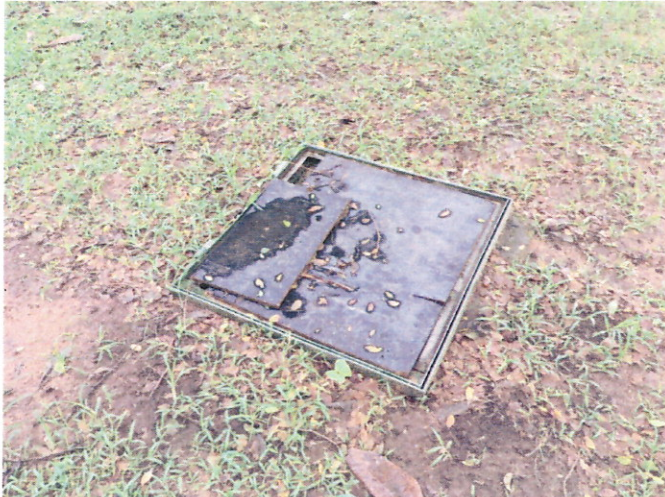
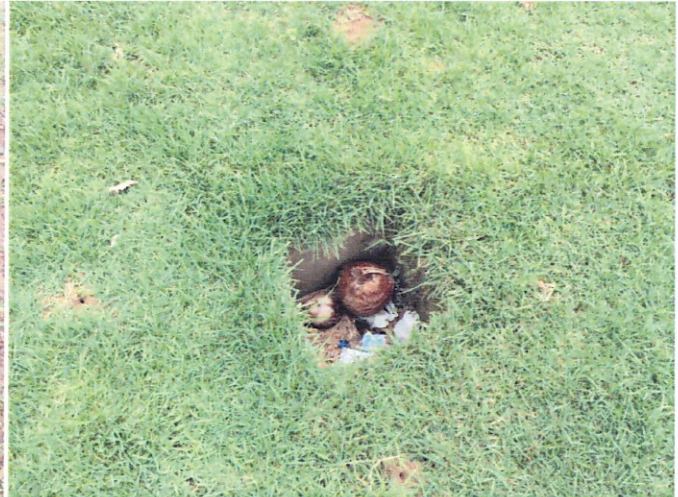
Tipo: Valas

Situação (R)

Obs.: Necessidade de limpeza das valas, bem como a reposição da tampa de uma delas. Foi constatada a instalação de bloqueios provisórios, contudo é necessária a manutenção e reparação do mesmo.
