## RELATÓRIO MENSAL DE ACOMPANHAMENTO MANUTENÇÃO PARQUE FOZ RIACHO MACEIÓ

**OPERAÇÃO URBANA CONSORCIADA:** OUC PARQUE FOZ RIACHO MACEIÓ

**RELATÓRIO NÚMERO:** 11

**DATA VISITA:** 15/05/2019

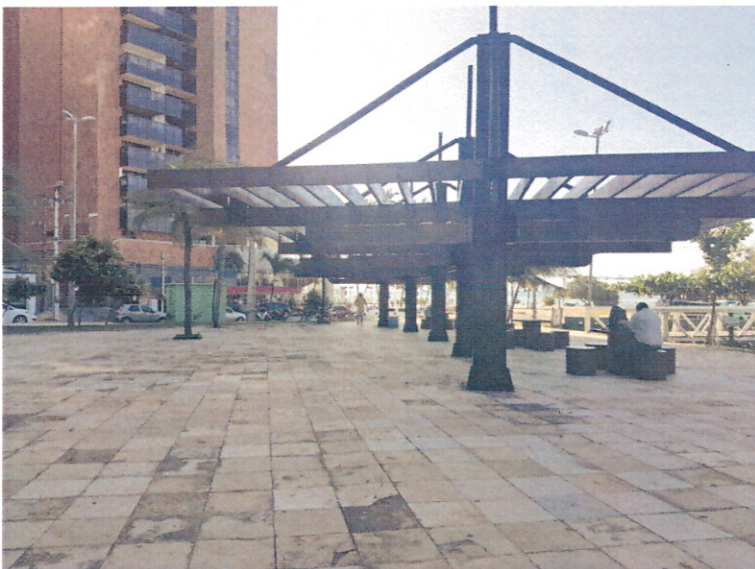
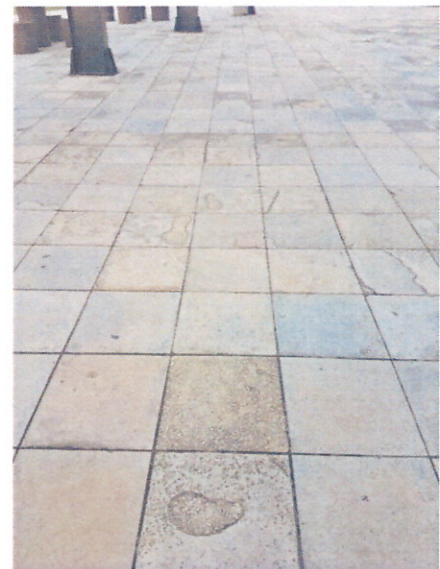
Tipo de pavimentação: Pedra Cariri

Obs.: As peças da pavimentação continuam em um bom estado de conservação. Notou-se apenas em alguns pontos a presença de fissuras. As peças danificadas devem ser substituídas.

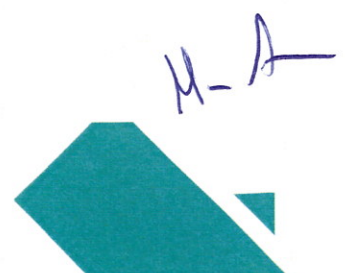
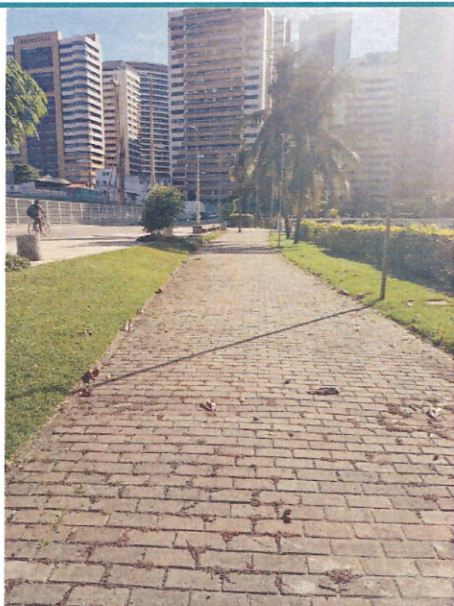
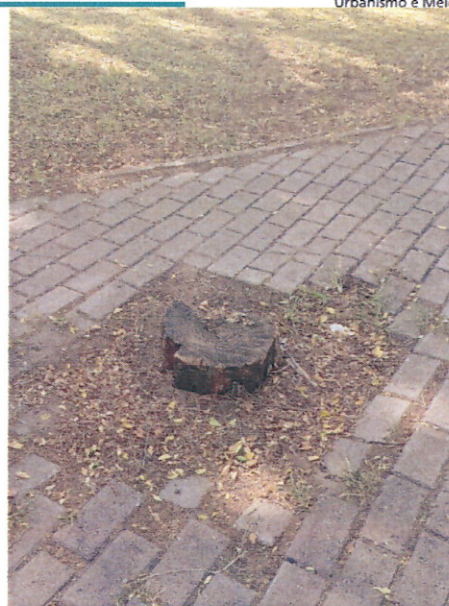
Tipo de pavimentação: Bloquete de concreto

Obs.: Verificou-se algumas irregularidades. É necessário que seja feito os devidos ajustes nas peças soltas, a reposição dos bloquetes onde estiver faltando e a limpeza dos sedimentos e vegetação entre os blocos.

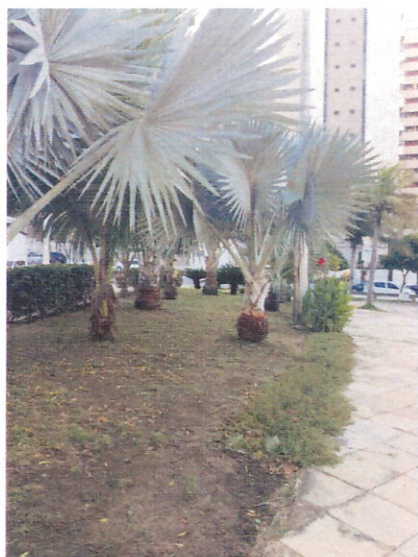
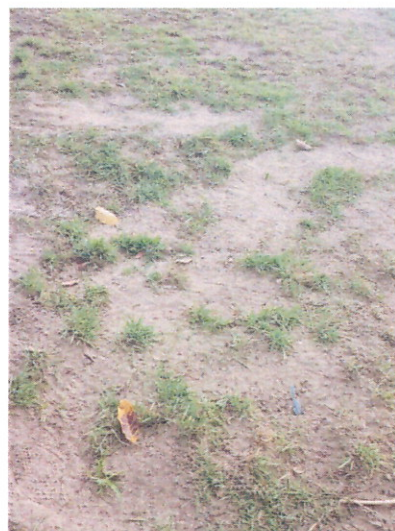
### a) Forração

Obs.: A forração necessita de tratos culturais (adubação e irrigações adequadas) e de replantio em várias áreas que está sem a forração. É necessária a limpeza das folhas de árvores maiores que caem sobre a forração.

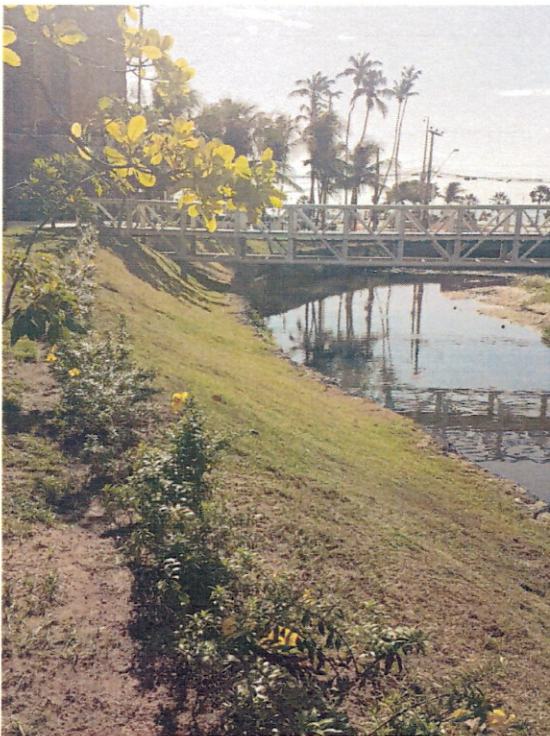
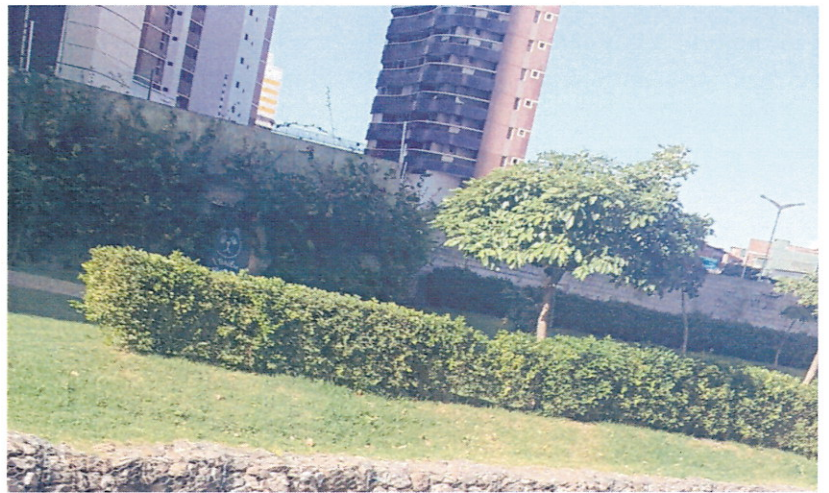
## b) Arbustos

Obs.: Necessita de tratos culturais (adubação e irrigações mais adequadas) e poda. Alguns pontos do perímetro do riacho estão sem a devida cobertura paisagística como constatado em vistorias anteriores.

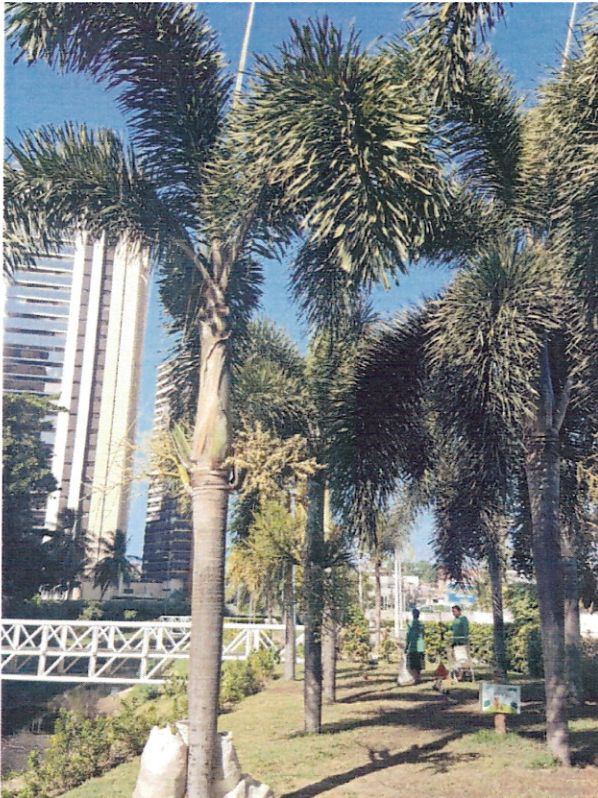
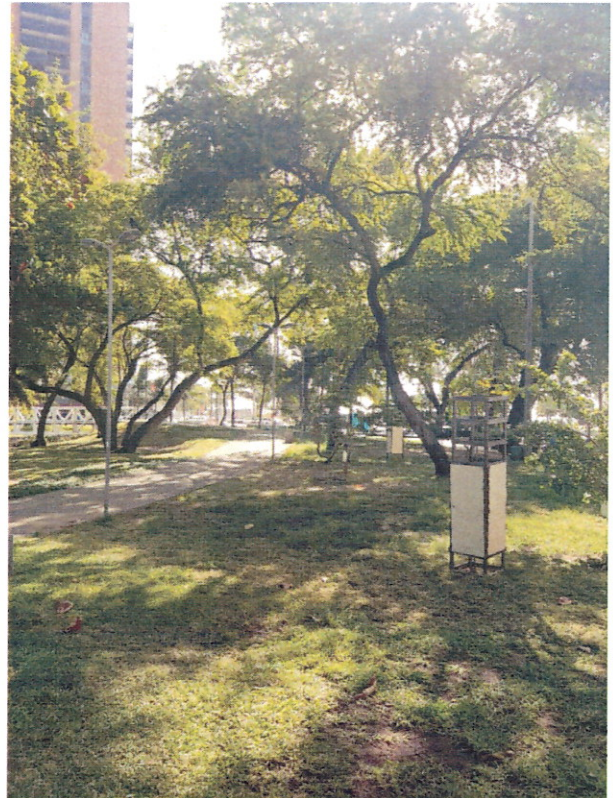
### c) Árvores

Obs.: Foi observado que há a necessita de poda visto o tamanho dos galhos.

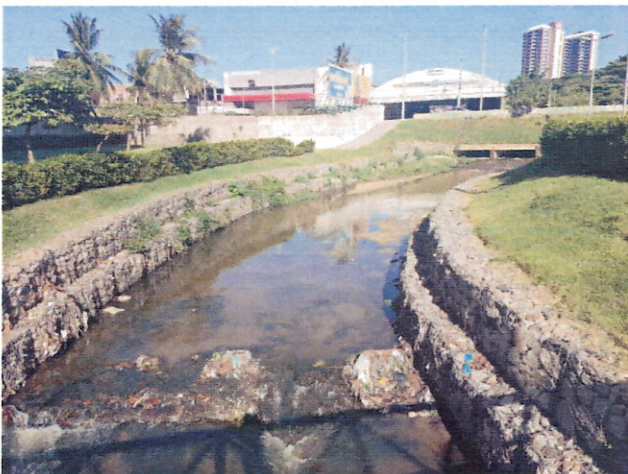
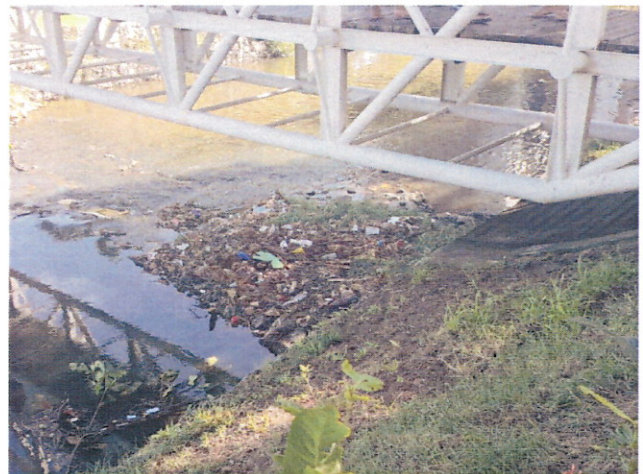
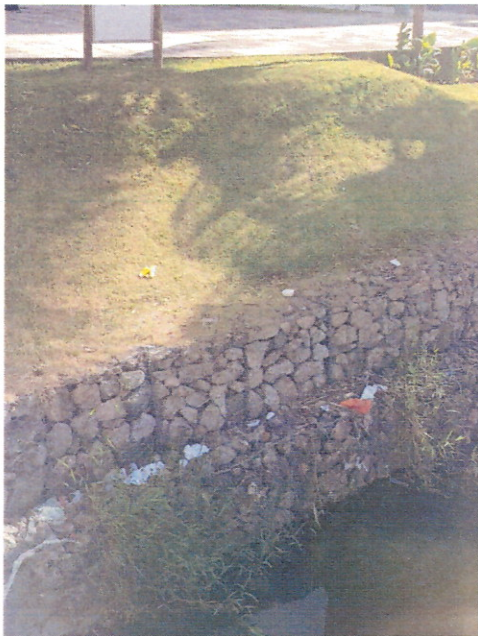
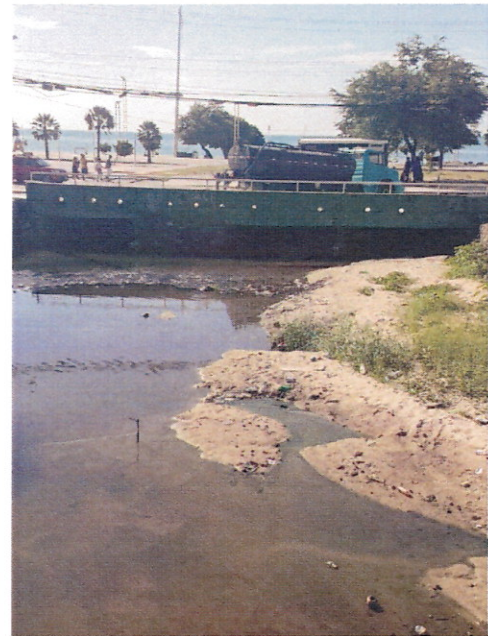
**b) Contenção**

Obs.: Necessita de limpeza do leito e do espelho d'água. Notou-se em vistoria, assim como nas anteriores, o acúmulo de sedimentos e resíduos no leito do riacho.

Obs.: Foi identificado muitos resíduos sólidos presos ao gabião. Há a necessidade da retirada de resíduos no corpo do gabião, como observado nos relatórios anteriores.

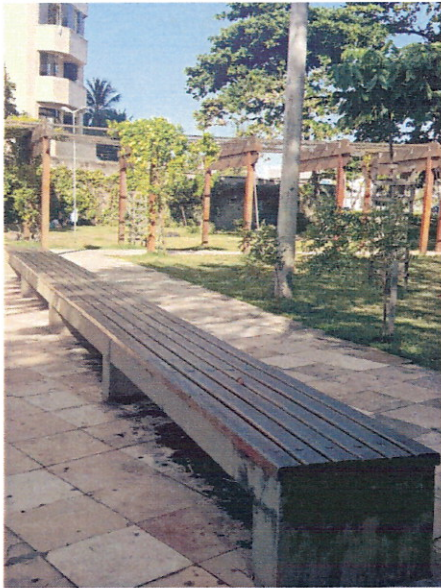
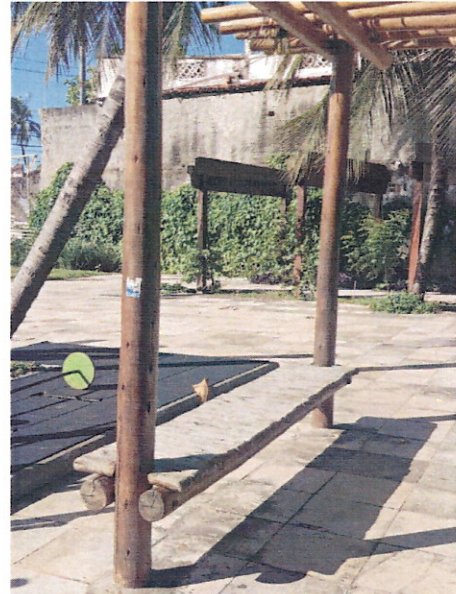
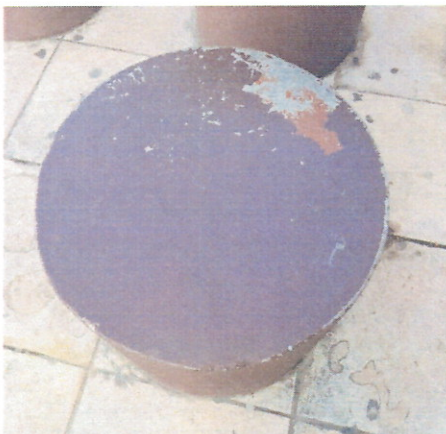
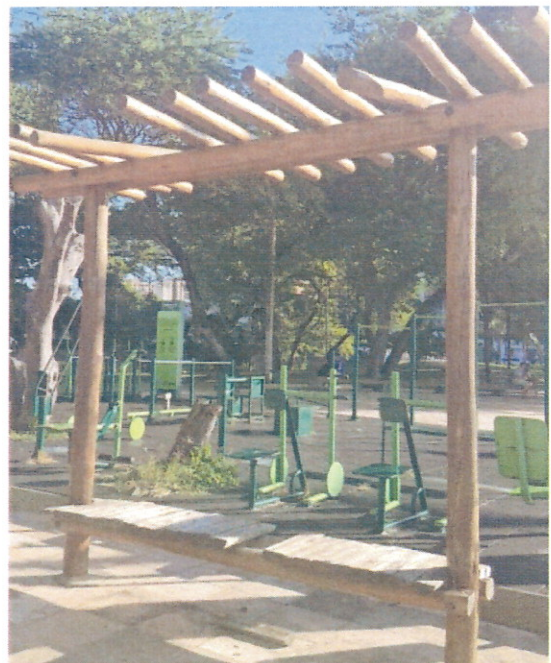
##### a) Bancos

Obs.: Os bancos de madeira e concreto estão em bom estado. Em alguns pontos notou-se a necessidade de manutenção (pintura). Existe um banco de madeira que está danificado.

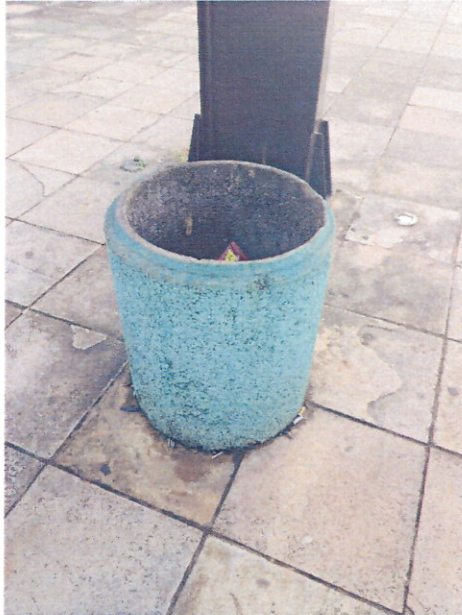
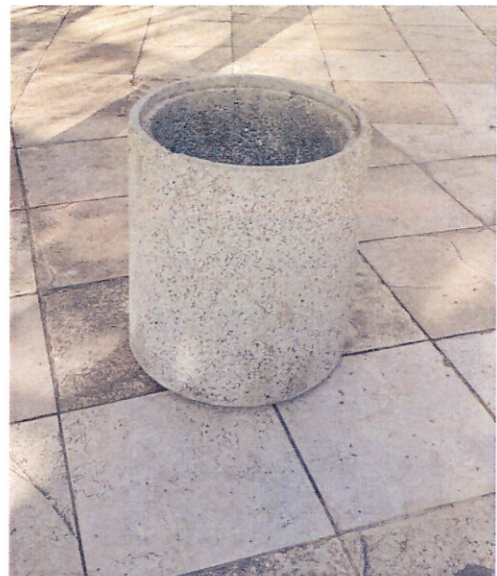
## b) Lixeiras

Obs.: As lixeiras estão em bom estado de conservação. Inserir mais lixeiras no entorno do riacho como comentado nos relatórios anteriores.

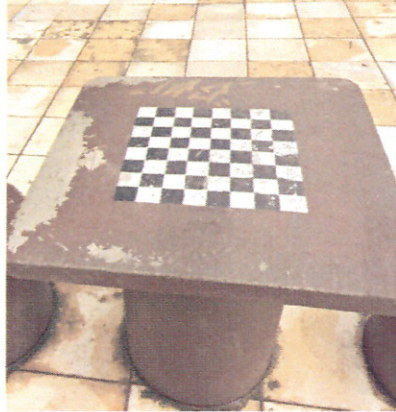
## c) Mesas

Obs.: As mesas encontram-se em um regular estado de conservação, porém é necessário alguns reparos, pois existe alguns pontos danificados (descamação de pintura) como comentado nos relatórios anteriores.

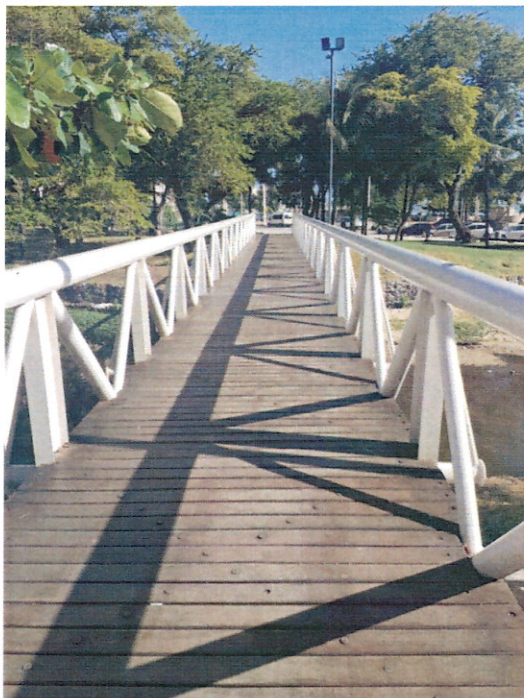
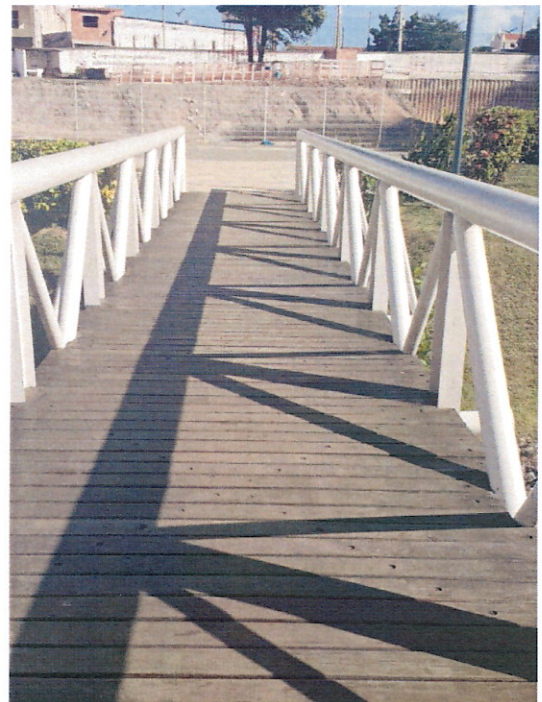
#### d) Pontes

Obs.: Não foram observados danos nem pontos de melhoria nas pontes, contudo foi constatado.

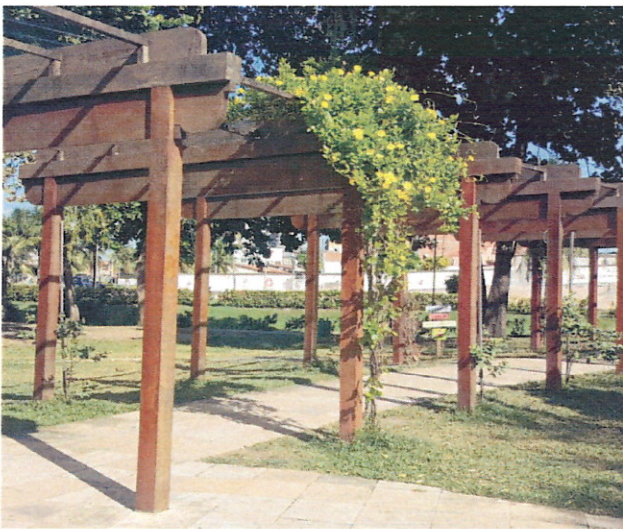
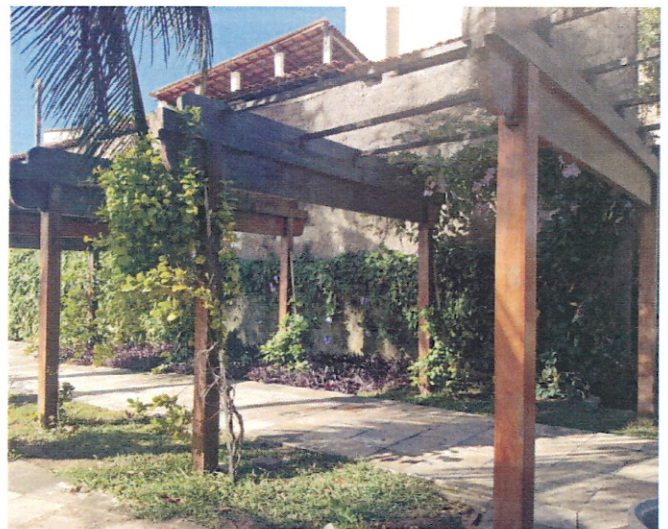
### e) Caramanchões

Obs.: A vegetação que encobre o caramanchão está em crescimento. Algumas espécies devem ser respostas.

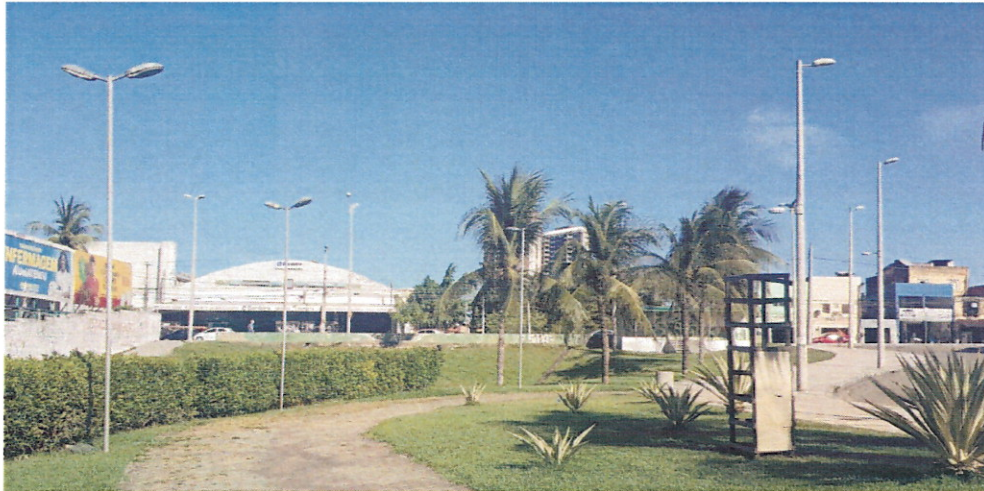
### f) Iluminação

Obs.: Os postes estão em bom estado de conservação. A vistoria foi realizada durante o dia, assim não foi constatada a necessidade ou não de melhoria da iluminação pública.
