RELATÓRIO MENSAL DE ACOMPANHAMENTO MANUTENÇÃO PARQUE FOZ RIACHO MACEIÓ

OPERAÇÃO URBANA CONSORCIADA: OUC PARQUE FOZ RIACHO MACEIÓ

RELATÓRIO NÚMERO: 12

DATA VISITA: 10/06/2019

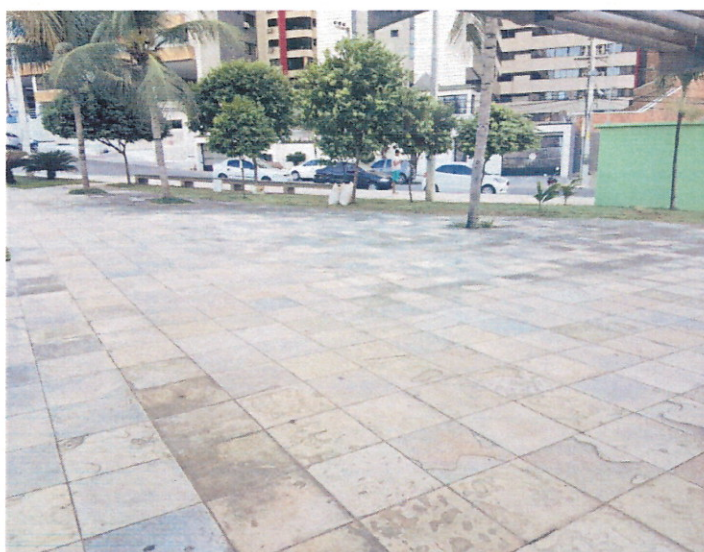
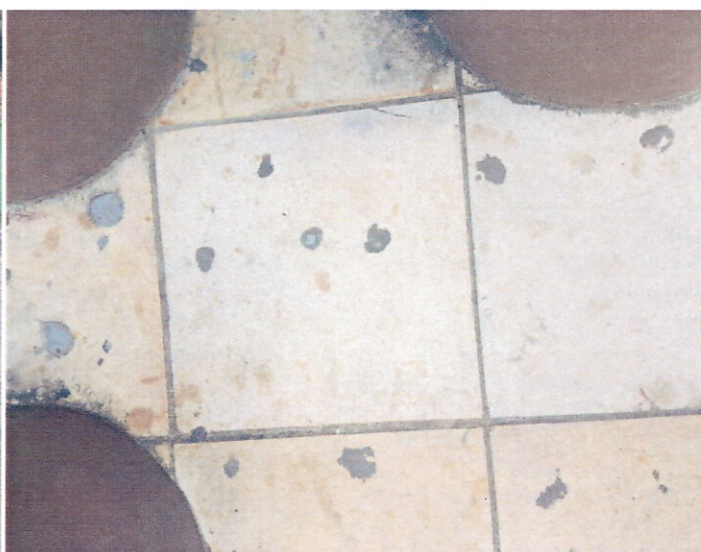
Tipo de pavimentação: Pedra Cariri

Situação: (B)

Observou-se durante a visita que em algumas peças há a presença de fissuras e manchas por goma de mascar grudada. Tais peças danificadas devem ser substituídas.

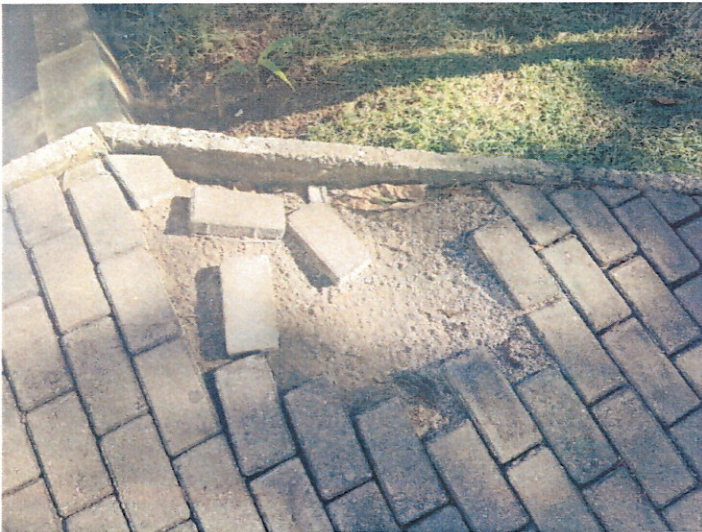
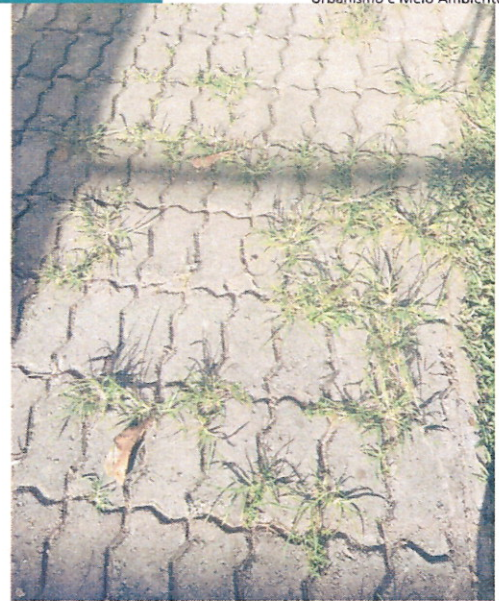
Tipo de pavimentação: Bloquete de concreto

Foram identificadas algumas irregularidades. É necessário que seja feito os devidos ajustes nas peças soltas, a reposição dos bloquetes onde estiver faltando e a limpeza dos sedimentos e vegetação entre os blocos.

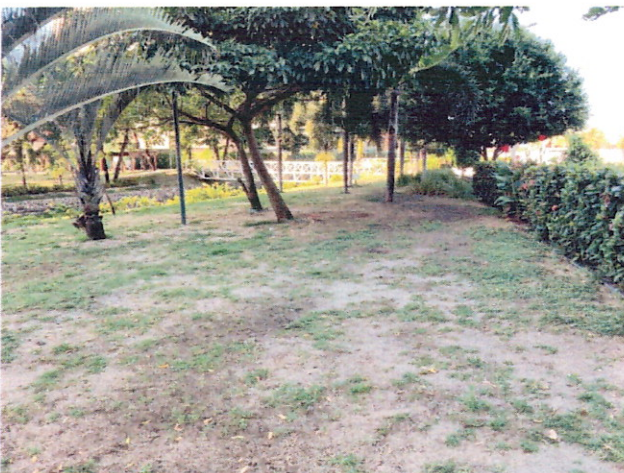
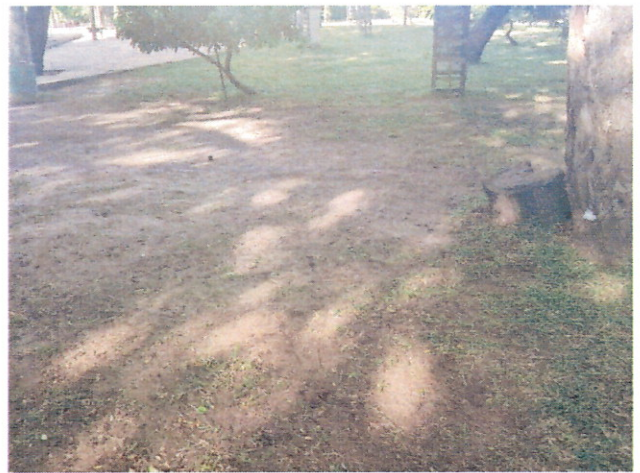
a) Forração

Situação (D)

A forração necessita de tratos culturais (adubação e irrigações adequadas) além de replantio em várias áreas que está sem a forração. É necessária a limpeza das folhas de árvores maiores que caem sobre a forração.

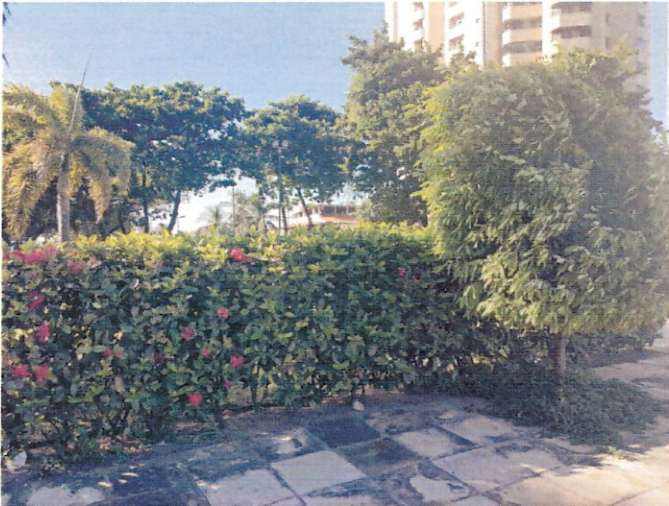
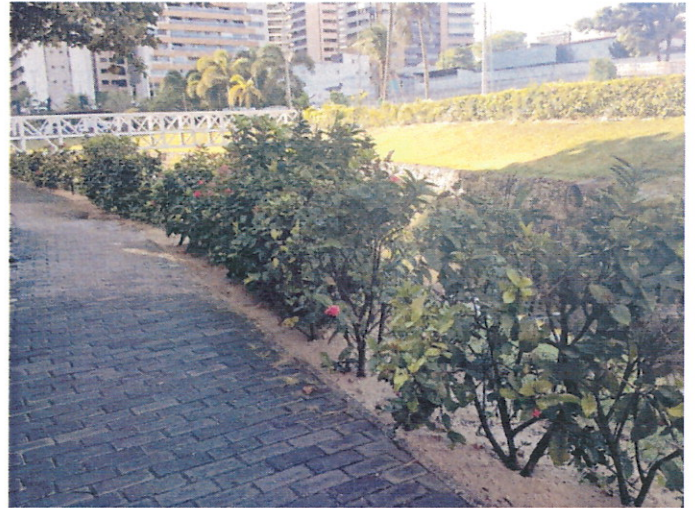
b) Arbustos

Situação (D)

É necessário tratos culturais (adubação e irrigações mais adequadas), podas e replantio. Alguns pontos do perímetro do riacho estão sem a devida cobertura paisagística como constatado em vistorias anteriores.

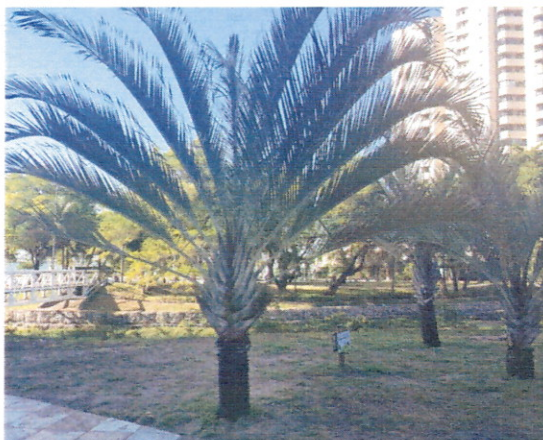
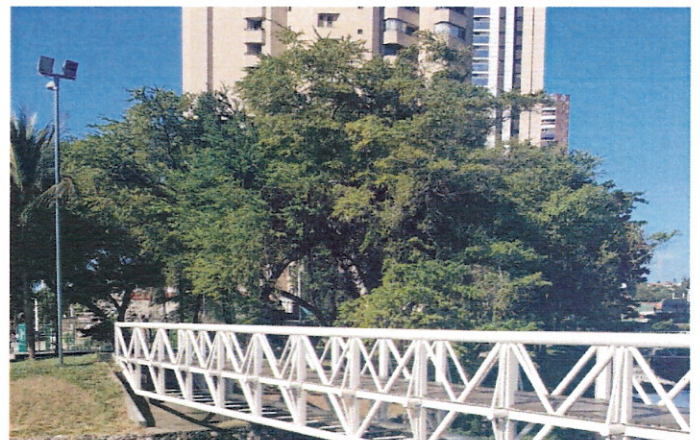
c) Árvores

Situação (R)

Foi observado que os galhos estão muito grandes colocando em risco os usuário do parque. É necessária a realização da poda.

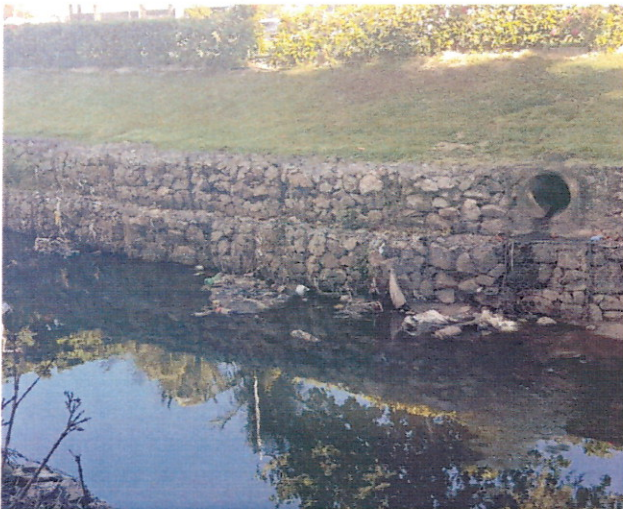
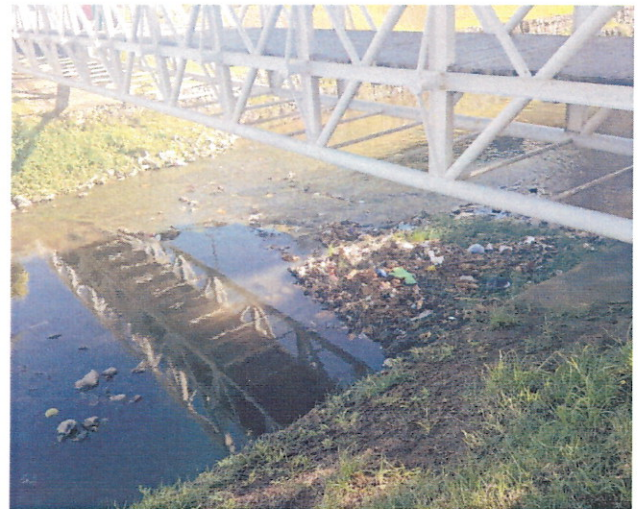
a) Corpo hídrico

Situação (D)

Necessita de limpeza do leito e do espelho d'água. Notou-se em vistoria, assim como nas anteriores, o acúmulo de sedimentos e resíduos no leito do riacho, principalmente embaixo da ponte.

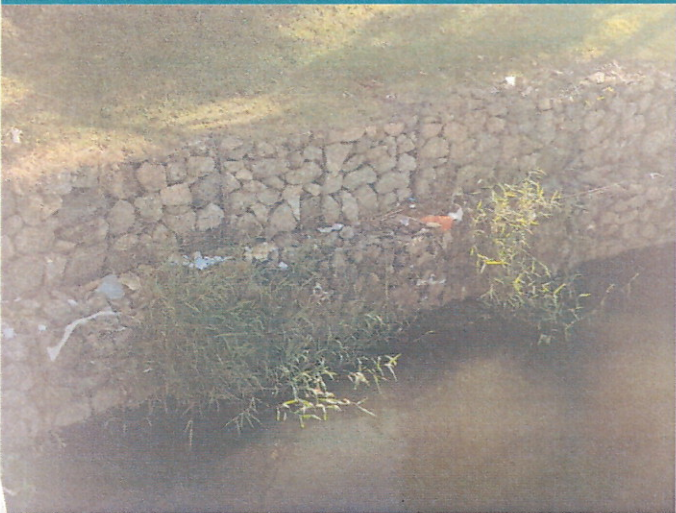
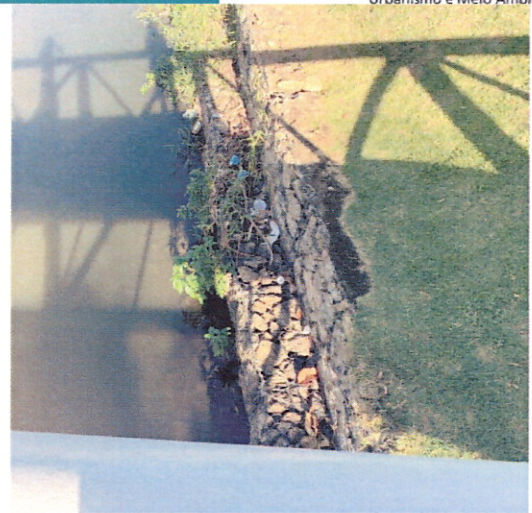
b) Contenção

Situação (D)

Necessidade de retirada de resíduos sólidos no corpo do gabião, como observado nos relatórios anteriores.

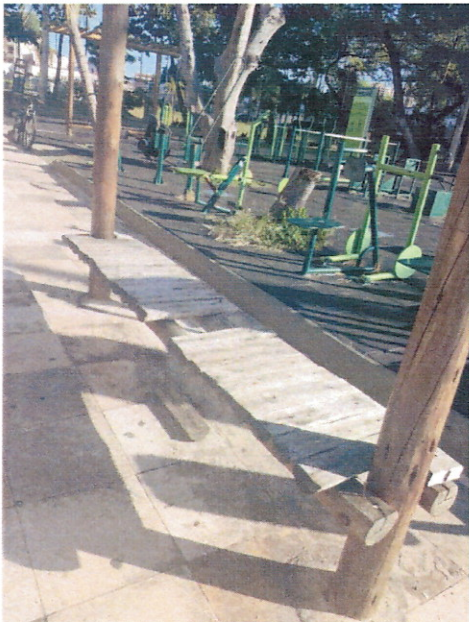
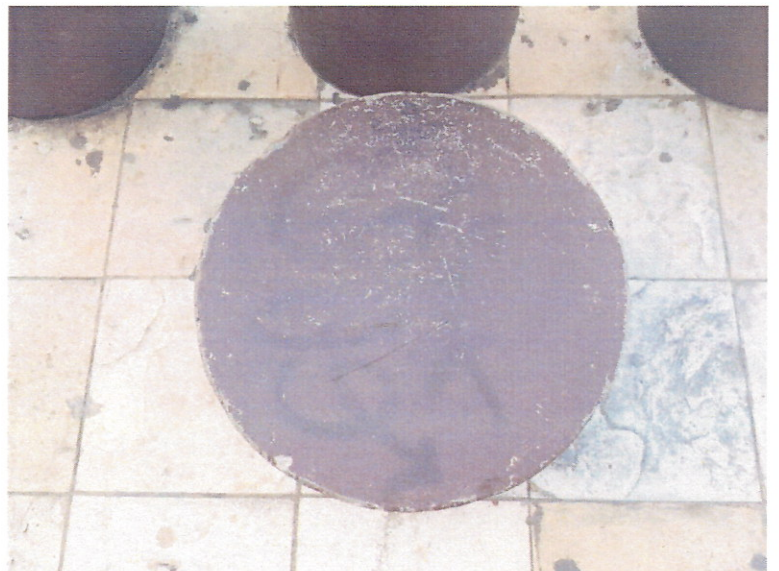
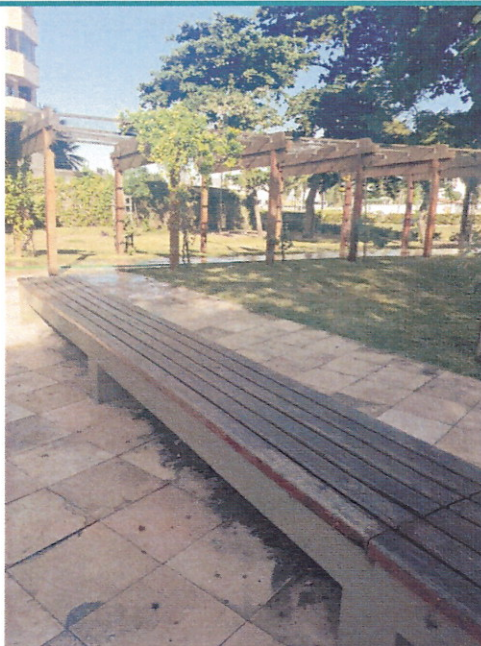
a) Bancos

Situação (R)

Os bancos de madeira e concreto estão em bom estado. Em alguns pontos notou-se a necessidade de manutenção (pintura). Existe um banco de madeira que está com uma peça danificada, necessitando assim ser substituída.

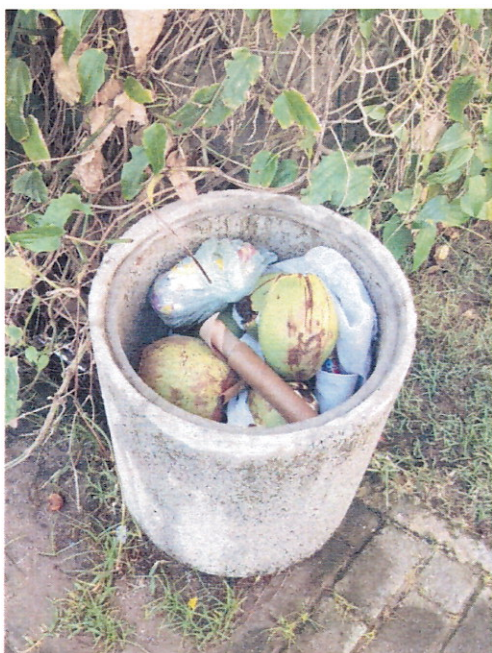
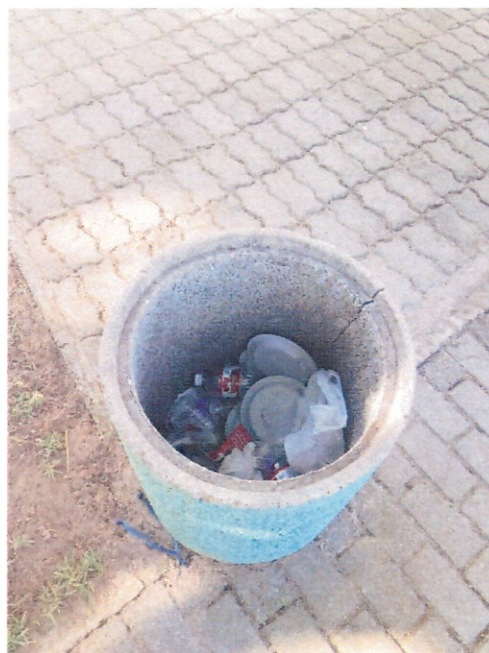
b) Lixeiras

Situação (B)

Realizar a retirada dos resíduos sólidos. Inserir mais lixeiras no entorno do riacho como comentado nos relatórios anteriores..

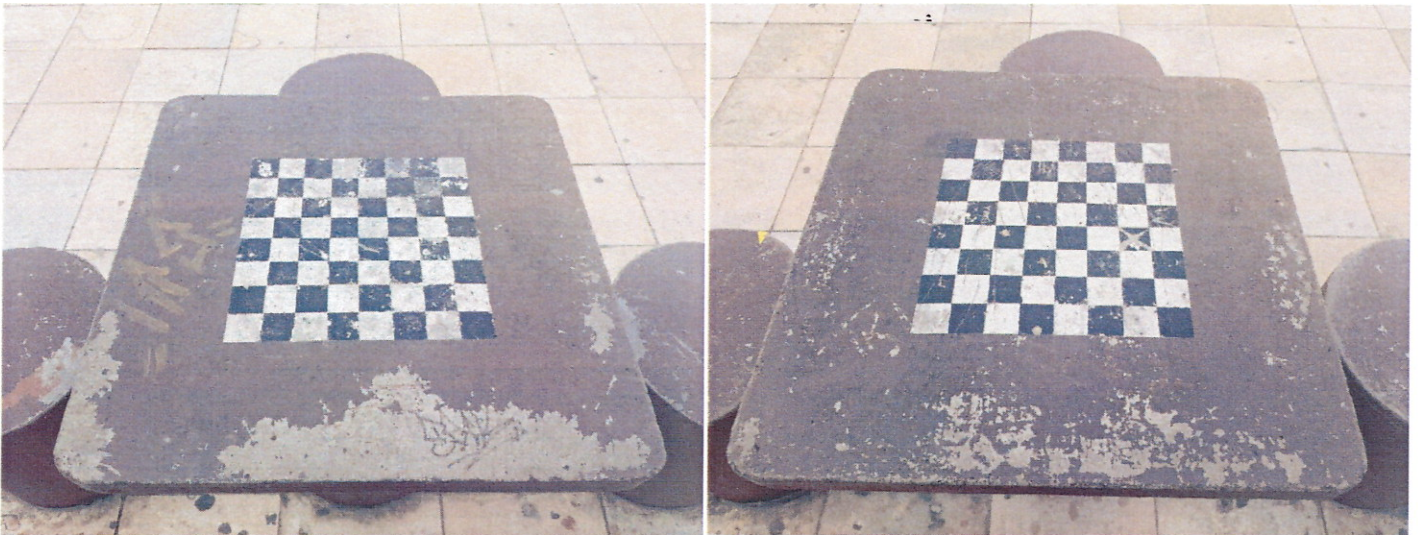
c) Mesas

Situação (R)

As mesas encontram-se em um regular estado de conservação devido À descamação da pintura e de pichações. É necessário realizar uma limpeza e nova pintura como comentado nos relatórios anteriores.

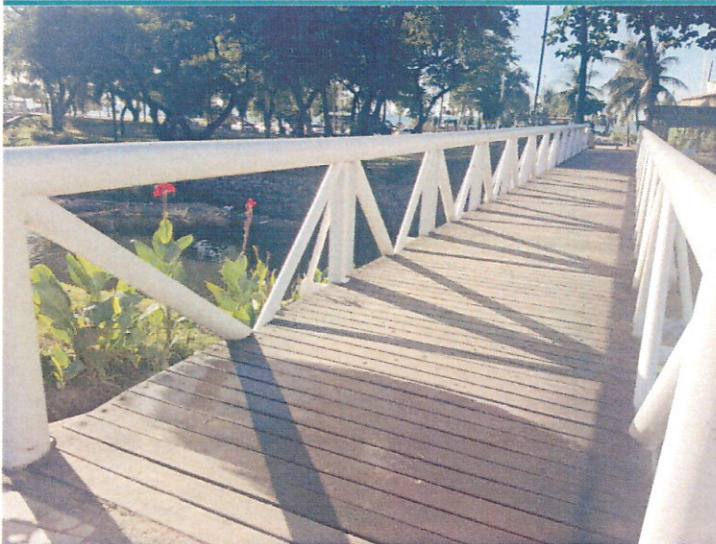
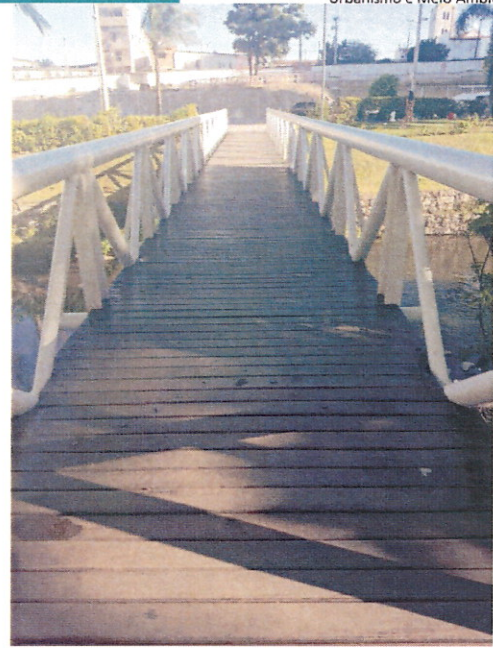
d) Pontes

Situação (B)

Encontra-se em bom estado de conservação. Não foram observados danos nem pontos de melhoria nas pontes.

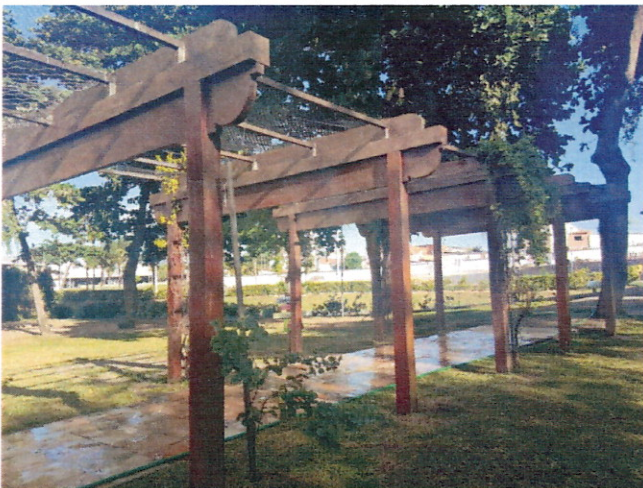
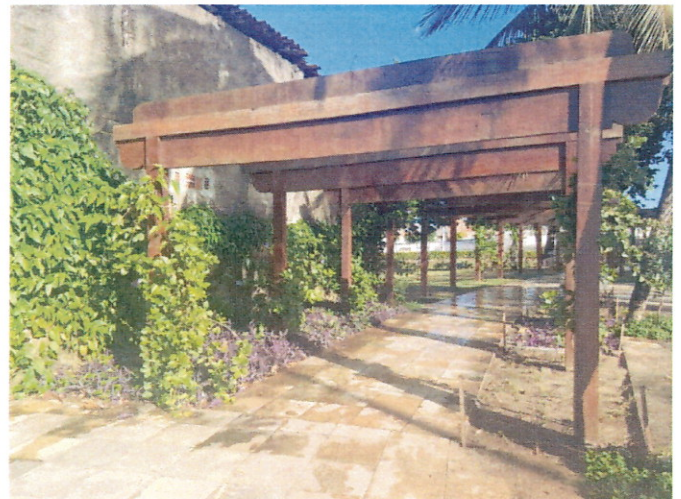
e) Caramanchões

Situação (B)

Foi identificado que a vegetação que encobre o caramanchão está em crescimento. Algumas espécies devem ser respostas.

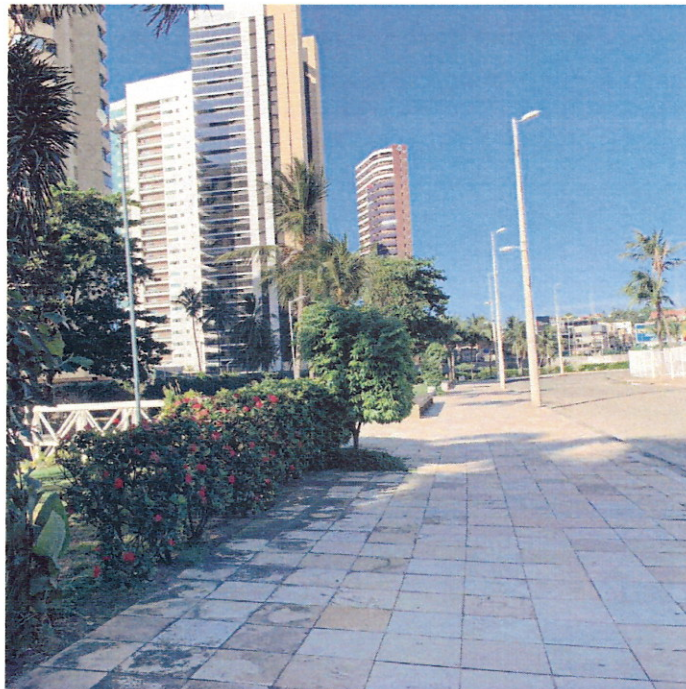
f) Iluminação

Situação (B)

Os postes estão em bom estado de conservação. A vistoria foi realizada durante o dia, assim não foi constatada a necessidade ou não de melhoria da iluminação pública.

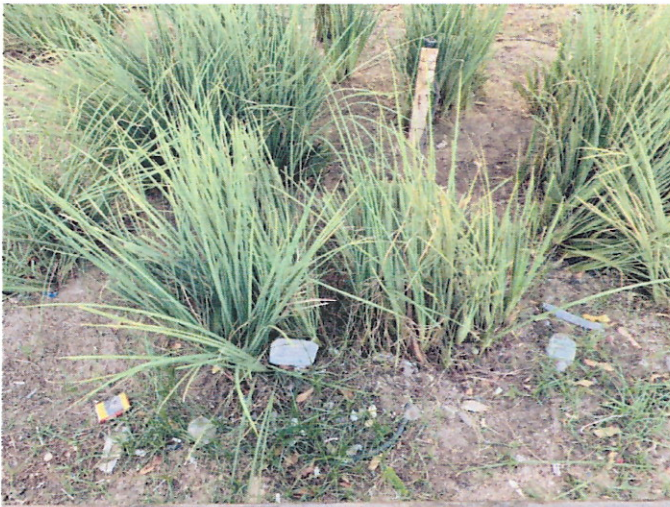
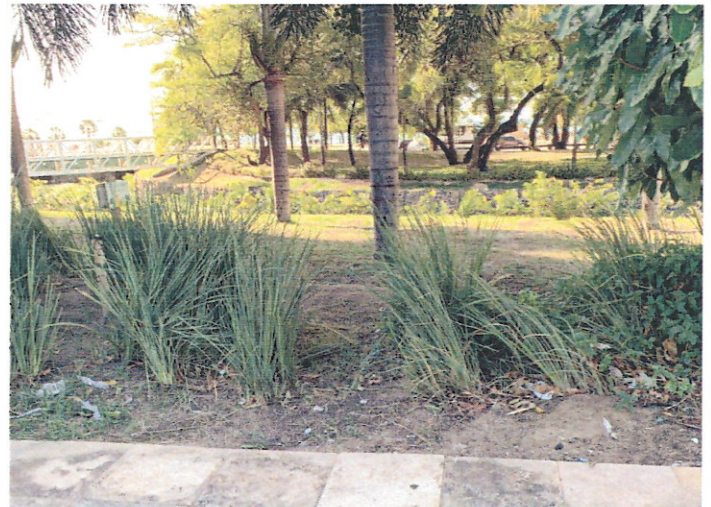
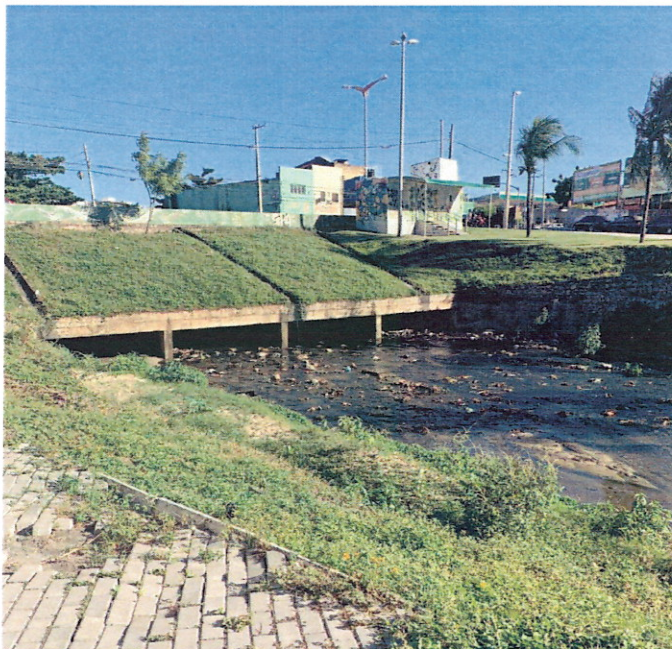
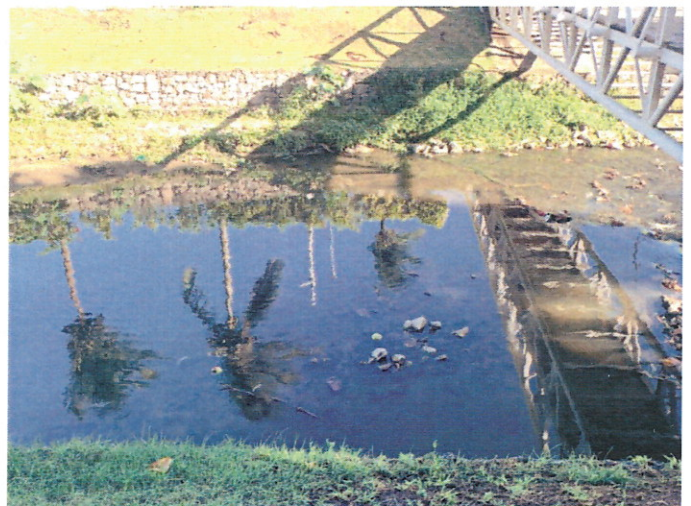
V – Outros Pontos de Melhoria

Situação (D)

O principal ponto de melhoria do parque é a limpeza. Em todos os pontos foram identificados resíduos sólidos ou de poda.
