RELATÓRIO MENSAL DE ACOMPANHAMENTO MANUTENÇÃO PARQUE FOZ RIACHO MACEIÓ

OPERAÇÃO URBANA CONSORCIADA: OUC PARQUE FOZ RIACHO MACEIÓ

RELATÓRIO NÚMERO: 13

DATA VISITA: 31/07/2019

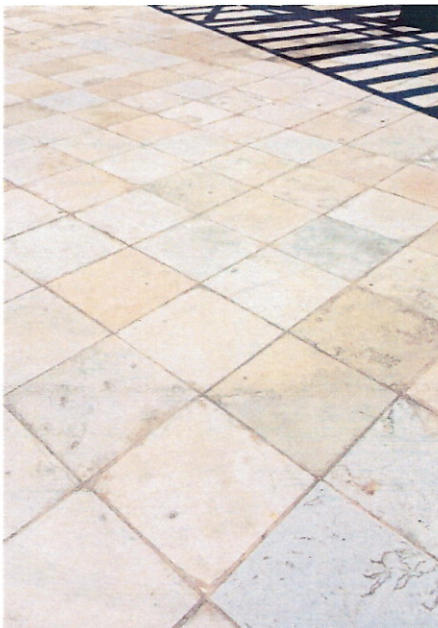
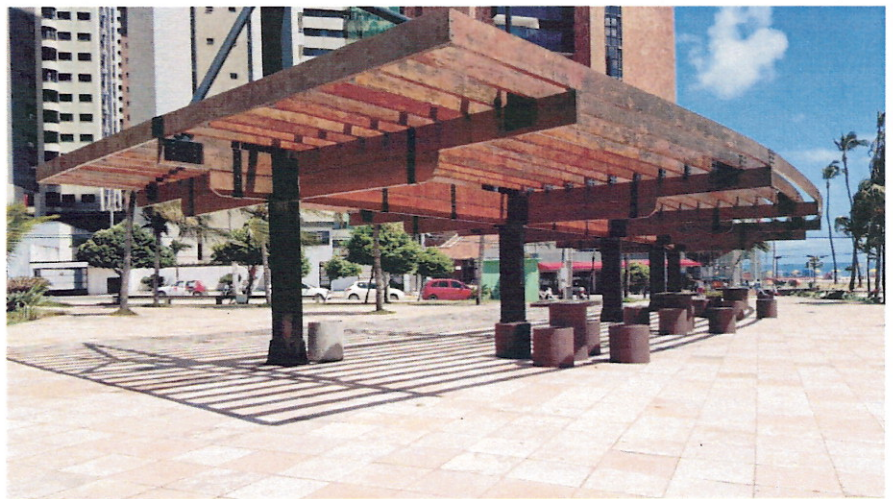
Tipo de pavimentação: Pedra Cariri

As peças da pavimentação continuam em um bom estado de conservação. Notou-se apenas que algumas peças apresentam fissuras e manchas por goma de mascar grudada. As peças danificadas devem ser substituídas.

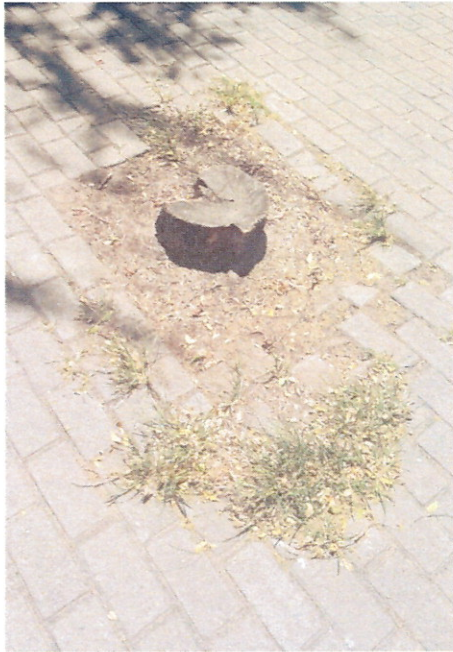
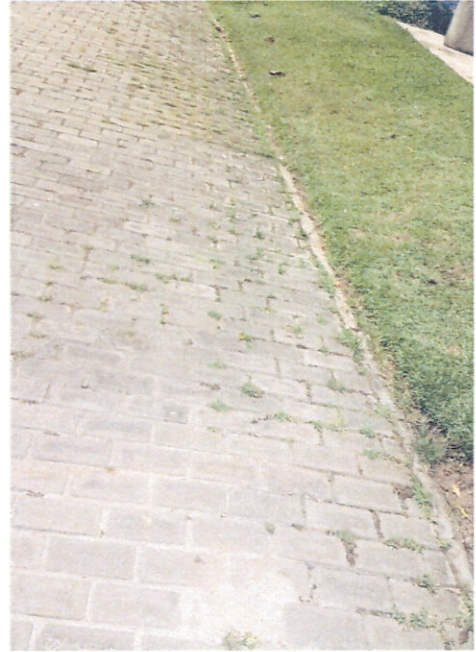
Tipo de pavimentação: Bloquete de concreto

As peças da pavimentação continuam em um bom estado de conservação, porém notou-se que em alguns pontos há a presença de vegetação entre piso, peças soltas e acúmulo de sedimentos arenosos como constatado nos relatórios anteriores. É necessário que seja feito os devidos ajustes nas peças soltas, a reposição dos bloquetes onde estiver faltando e a limpeza dos sedimentos e vegetação entre

os blocos. Tais providencias já foram comentadas em relatórios anteriores.

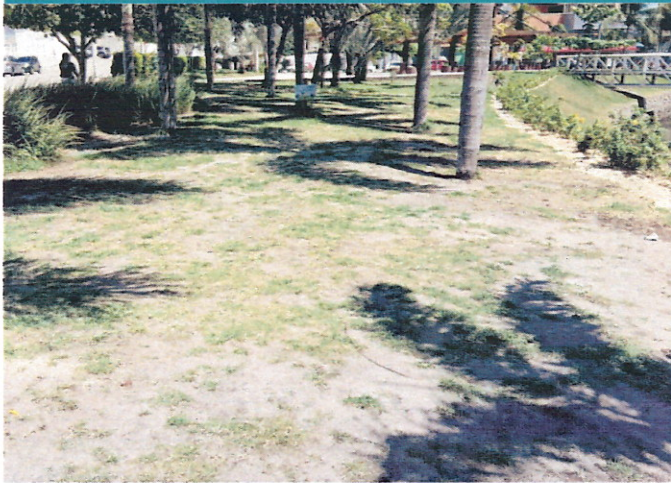
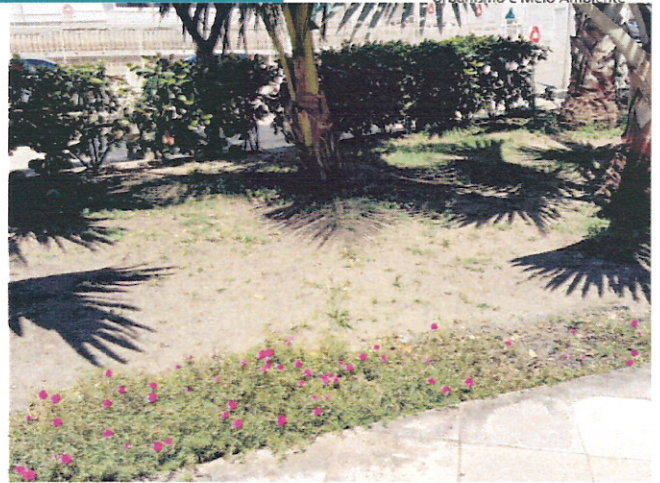
a) Forração

Situação (D)

É necessária a limpeza das folhas de árvores maiores que caem sobre a forração, e ainda necessita de tratos culturais (adubação e irrigações adequadas) e de replantio em várias áreas que está sem a forração.

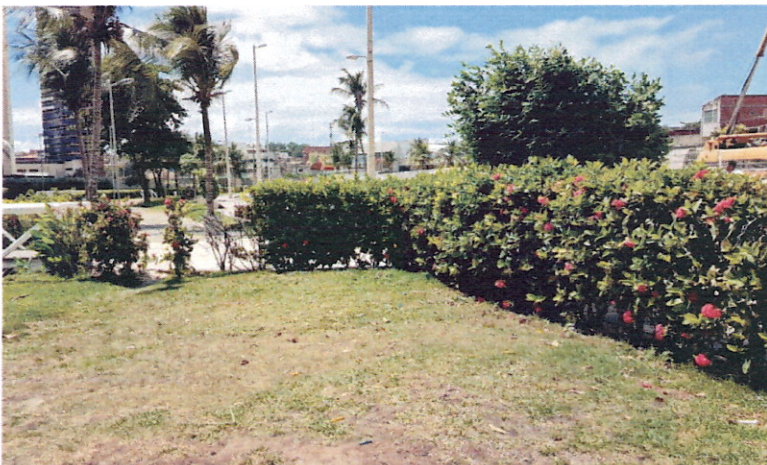
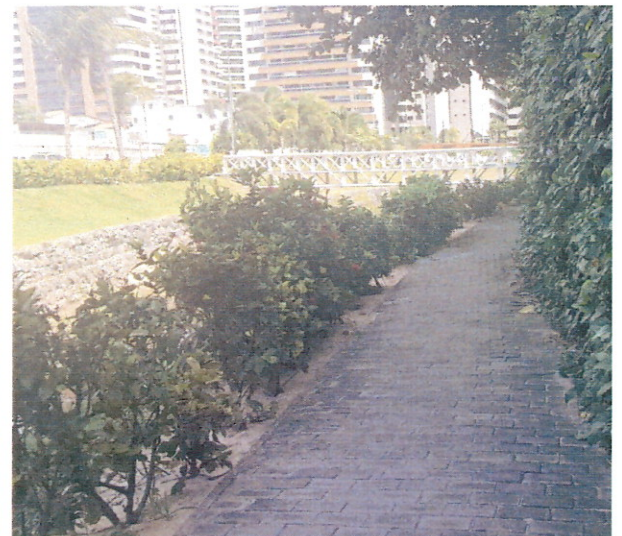
b) Arbustos

Situação (D)

Há a necessidade de tratos culturais (adubação e irrigações mais adequadas), podas e replantio. Alguns pontos do perímetro do riacho estão sem a devida cobertura paisagística como constatado em vistorias anteriores.

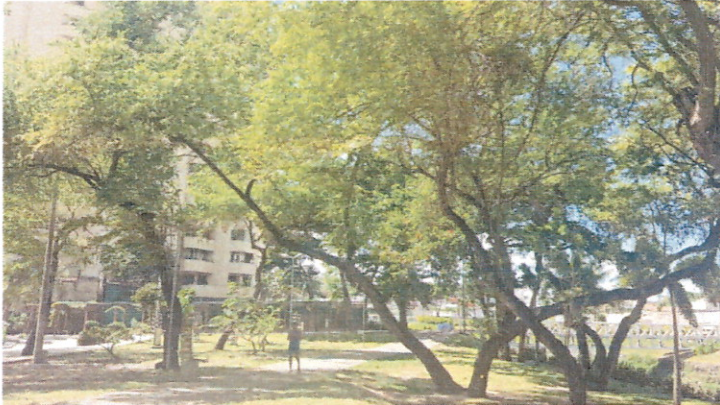
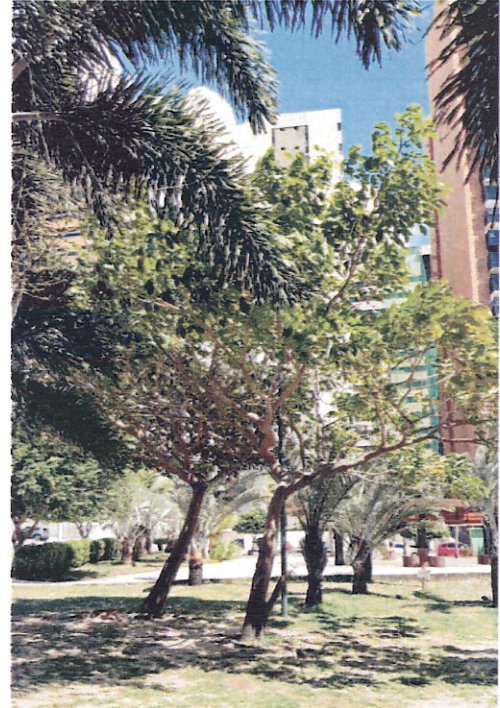
c) Árvores

Situação (R)

Necessita de poda visto o tamanho dos galhos.

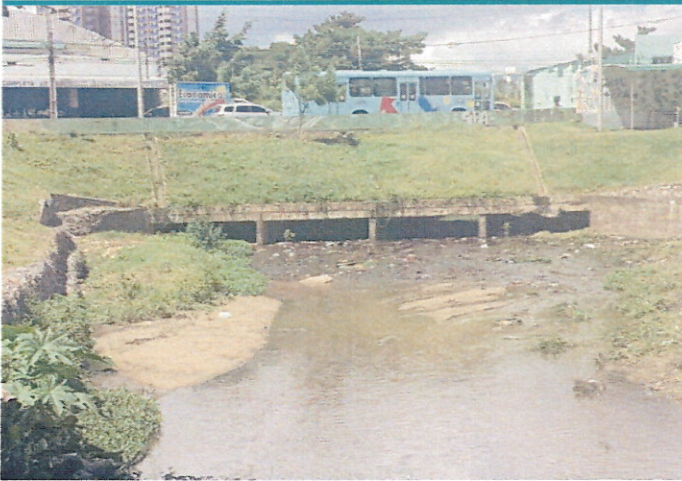
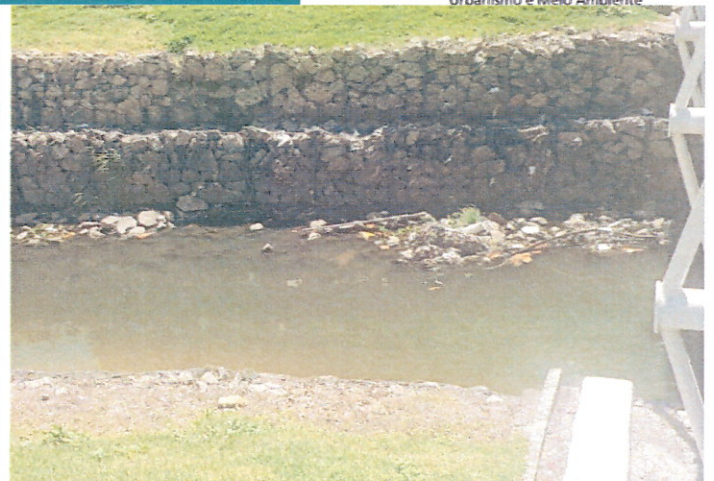
a) Corpo hídrico

Situação (D)

Necessita de limpeza do leito e do espelho d'água. Notou-se em vistoria, assim como nas anteriores, o acúmulo de sedimentos e resíduos no leito do riacho.

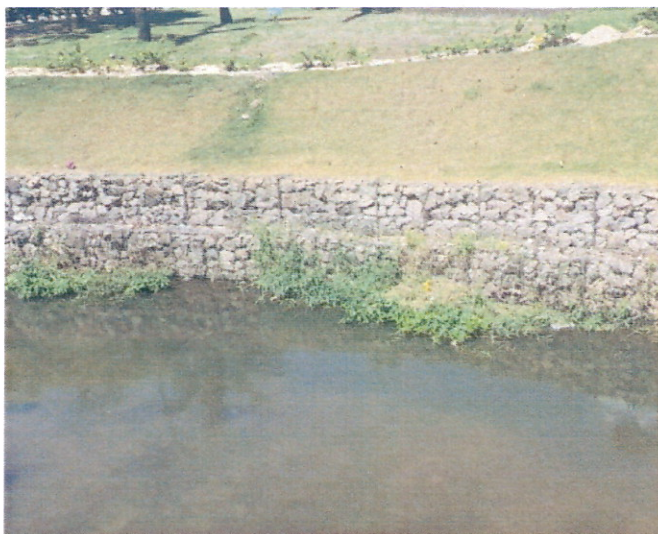
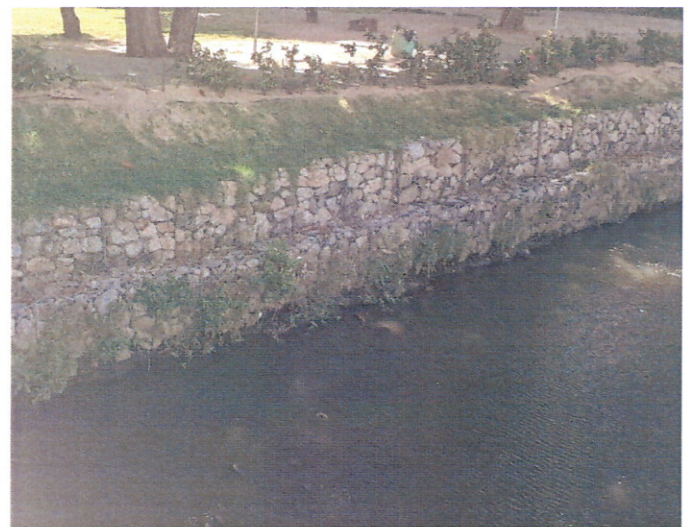
b) Contenção

Situação (D)

Necessidade de retirada de resíduos no corpo do gabião, como observado nos relatórios anteriores.

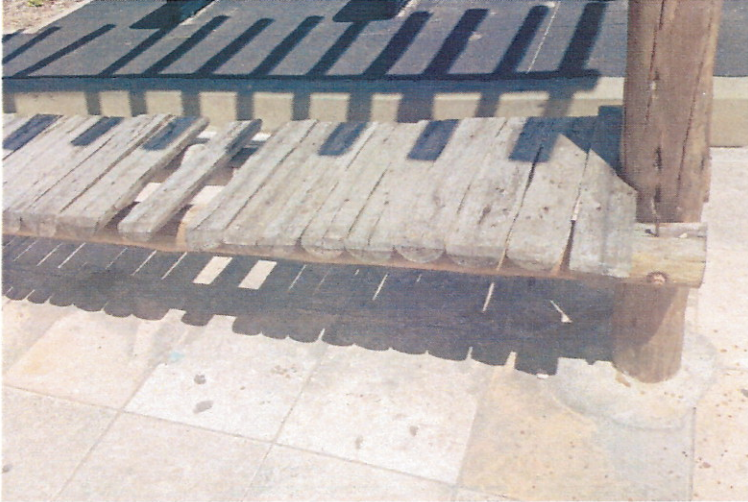
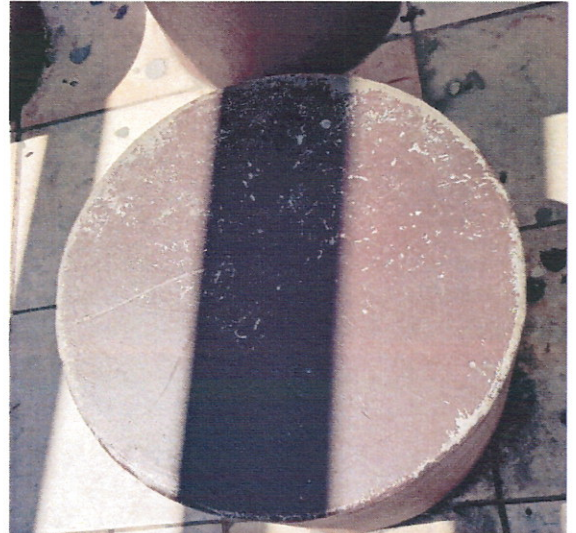
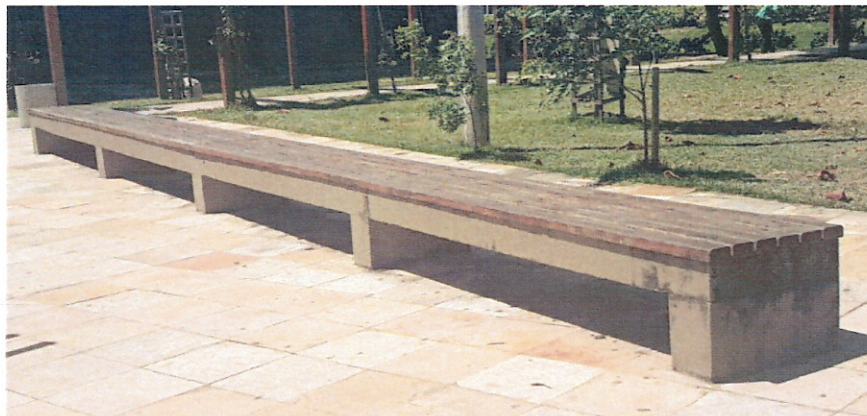
a) Bancos

Situação (R)

Os bancos de madeira e concreto estão em estado regular. Em alguns pontos notou-se a necessidade de manutenção (pintura). Existe um banco de madeira que está danificado.

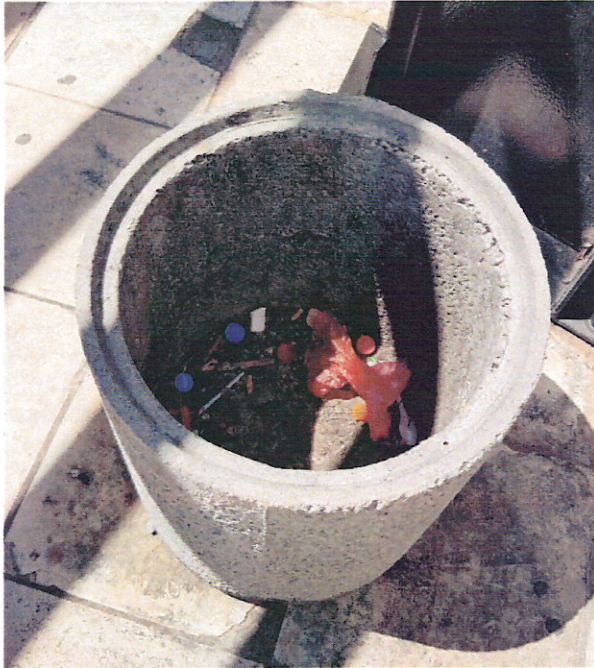
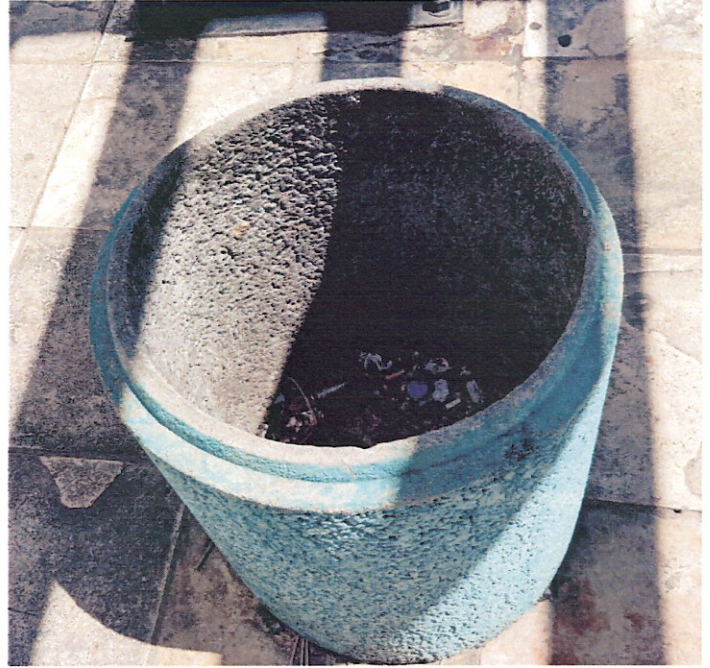
b) Lixeiras

Inserir mais lixeiras no entorno do riacho como comentado nos relatórios anteriores.

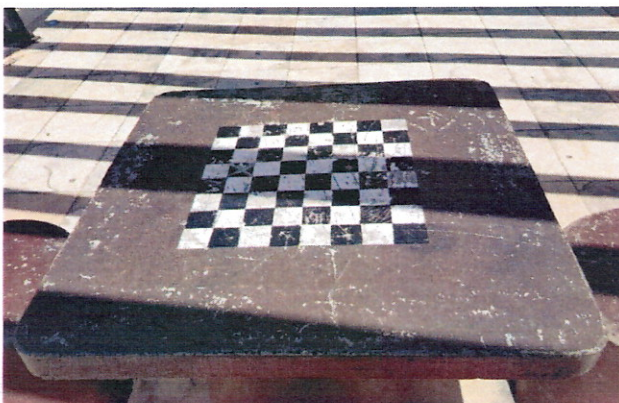
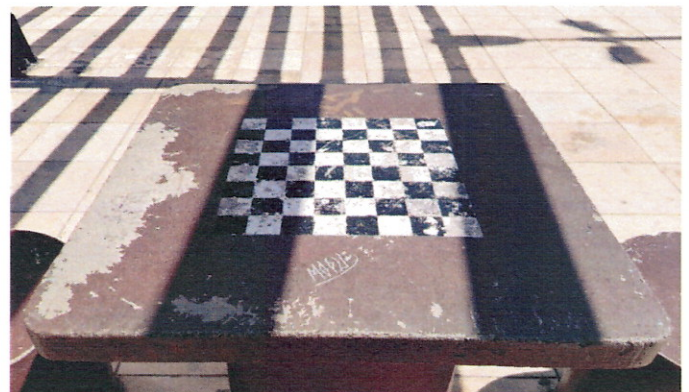
c) Mesas

Situação (R)

As mesas necessitam de reparos na pintura, pois existe pontos danificados (descamação de pintura e pichação) como comentado nos relatórios anteriores.

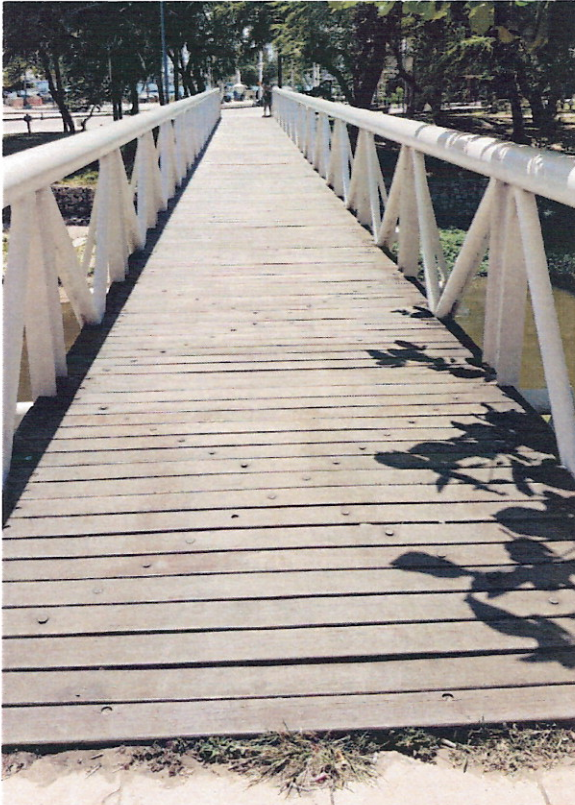
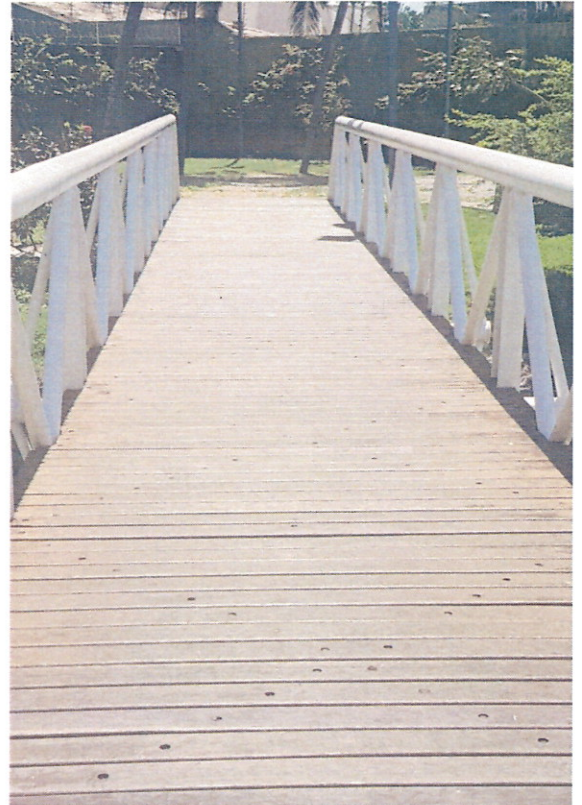
d) Pontes

Não foram observados danos nem pontos de melhoria nas pontes, contudo foi constatado, assim como em outras vistorias, em vistoria o acúmulo de resíduos debaixo da ponte.

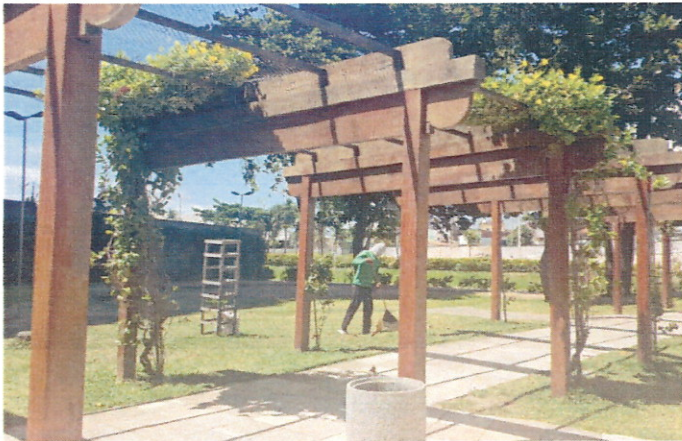
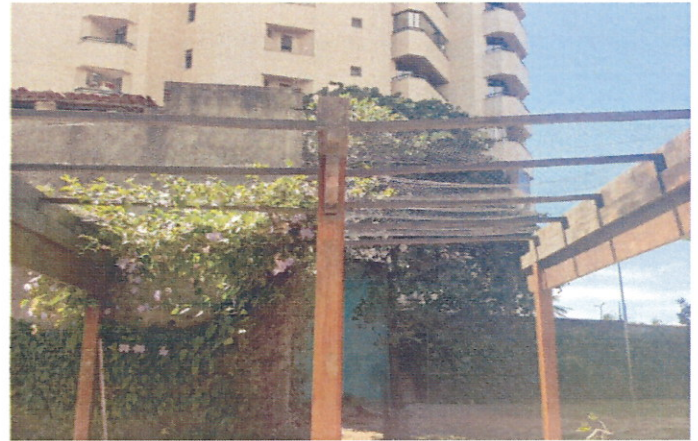
e) Caramanchões

A vegetação que encobre o caramanchão está em crescimento. Algumas espécies devem ser respostas.

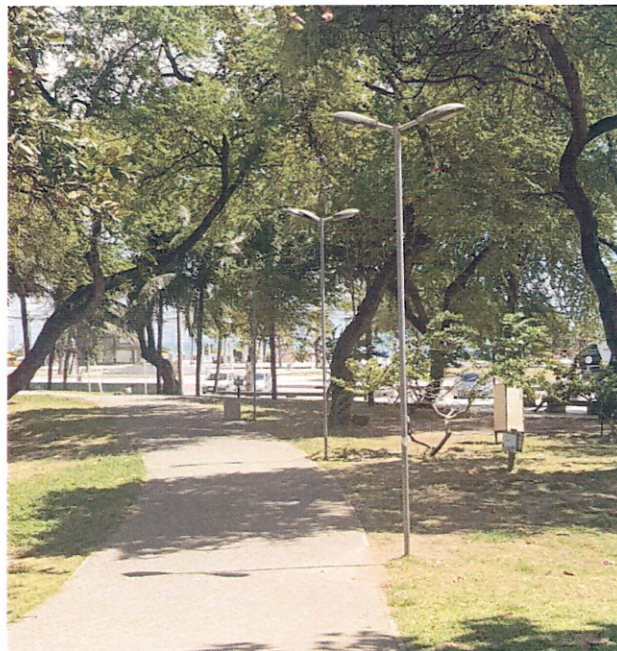
f) Iluminação

Os postes estão em bom estado de conservação. A vistoria foi realizada durante o dia, assim não foi constatada a necessidade ou não de melhoria da iluminação pública.

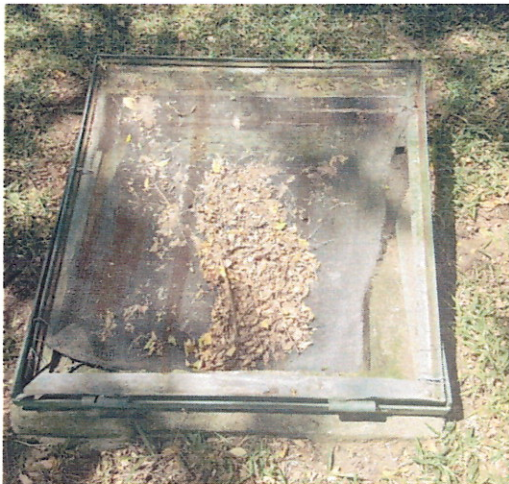
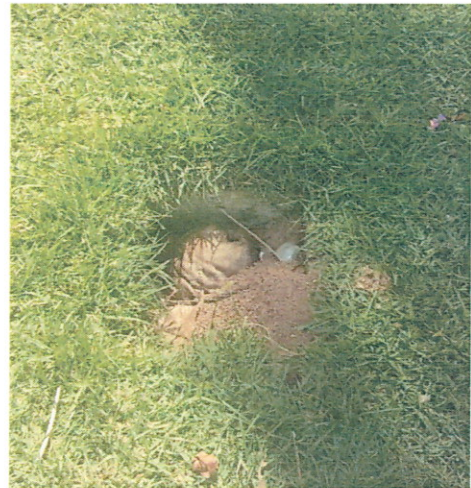
- a) **Limpeza:** O principal ponto de melhoria do parque é a limpeza. Em todos os pontos foram identificados resíduos sólidos ou de poda.
- b) **Tampa da vala:** Necessidade de limpeza das valas, e a substituição das tampas.

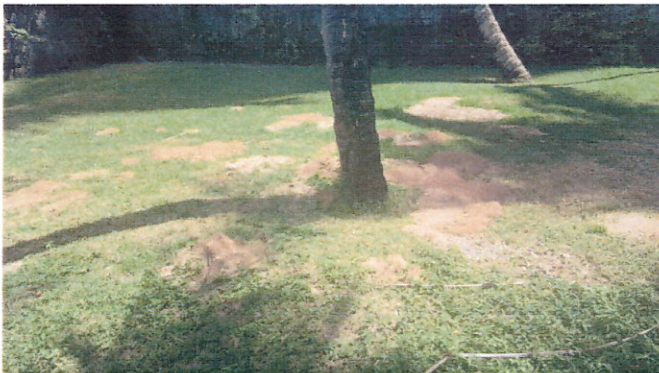
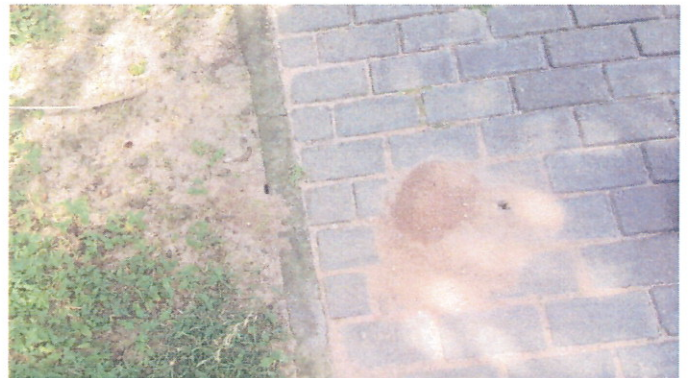
- c) **Pragas:** Foi identificado uma infestação de formigueiros em uma área de forração do parque.
