RELATÓRIO TRIMESTRAL DE ACOMPANHAMENTO MANUTENÇÃO PARQUE FOZ RIACHO MACEIÓ

OPERAÇÃO URBANA CONSORCIADA: OUC PARQUE FOZ RIACHO MACEIÓ

RELATÓRIO NÚMERO: 17

DATA VISITA: 03/08/2020

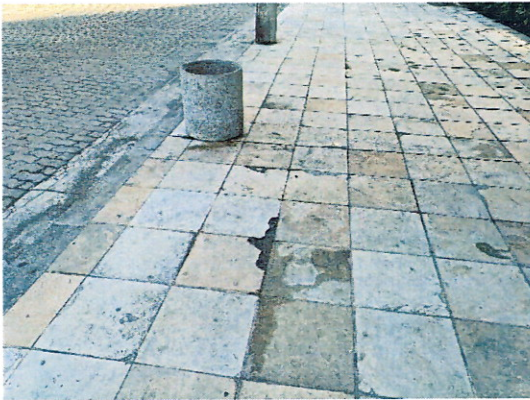
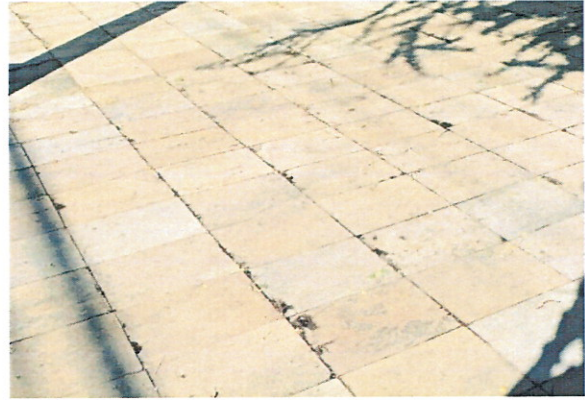
Situação: (D)

Tipo de pavimentação: Pedra Cariri

O piso encontra-se danificado em vários pontos, com peças faltando, alguns pontos há fissuras e manchas por goma de mascar grudada

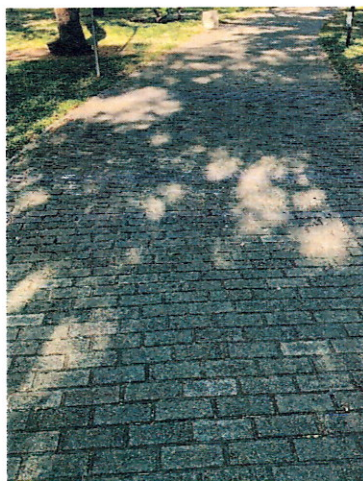
Situação: (B)

Tipo de pavimentação: Bloquete de concreto

As peças da pavimentação encontram-se em um bom estado de conservação.

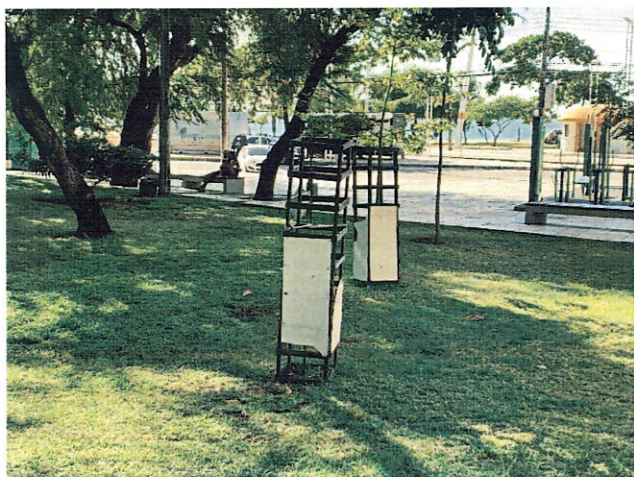
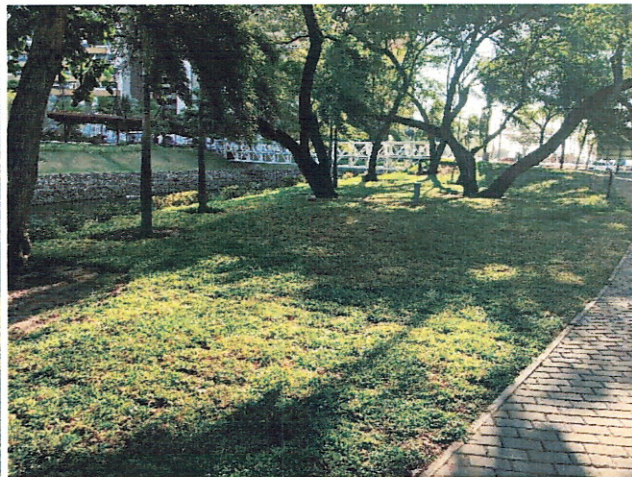
a) Forração

Situação (B)

Tipo: Capim de burro

A forração foi recuperada e encontra-se em bom estado.

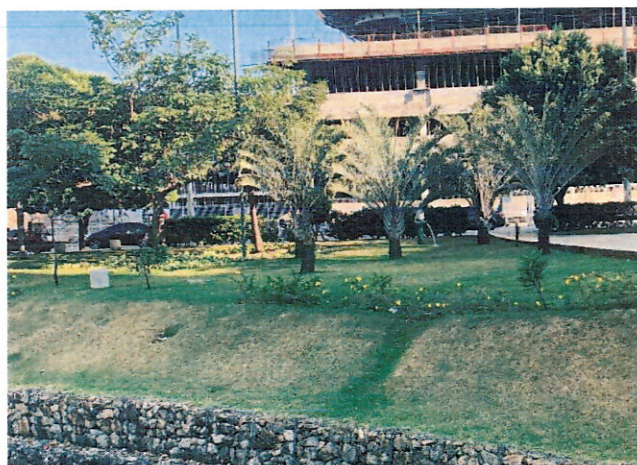
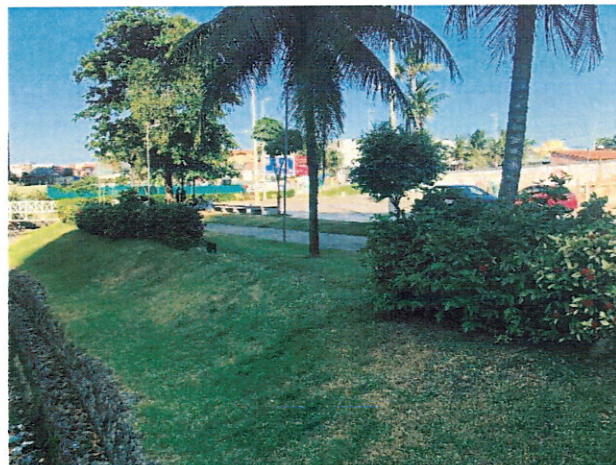
b) Arbustos

Situação (D)

Tipo: Mini-lacre, alamanda, agave, pacavira, hibiscus, tumbérgia.

Existe vários pontos que os arbustos precisam ser replantados.

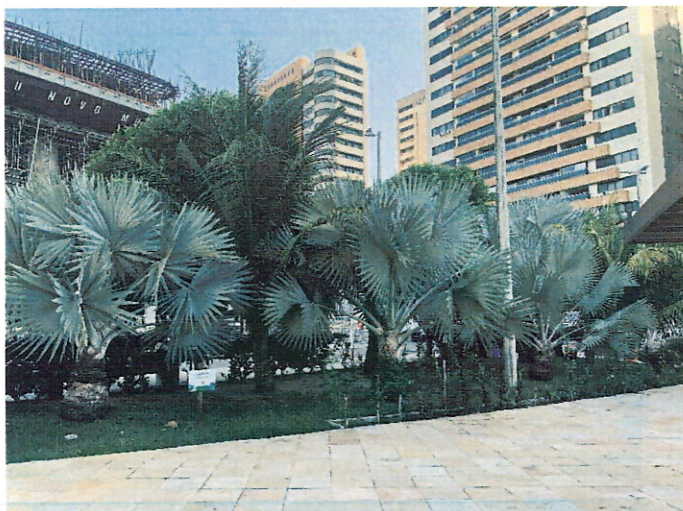
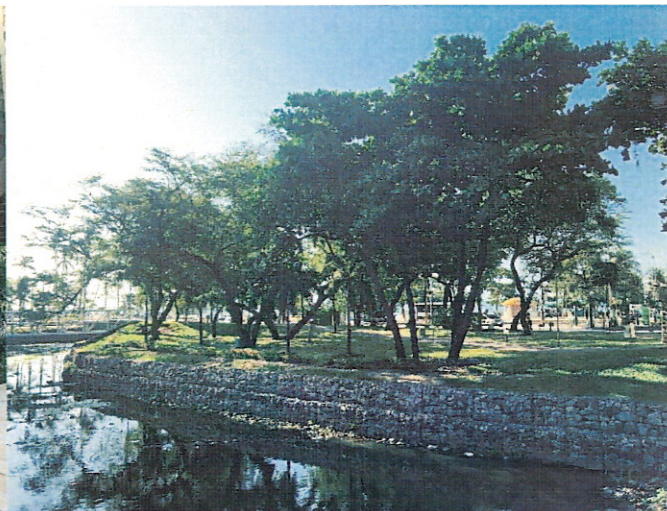
c) Árvores

Situação (B)

Tipo: Coqueiro, Castanholeira, Palmeira do viajante, catolé, palmeira argentina, ipê e paineira.

Não foram identificados pontos de melhoria.

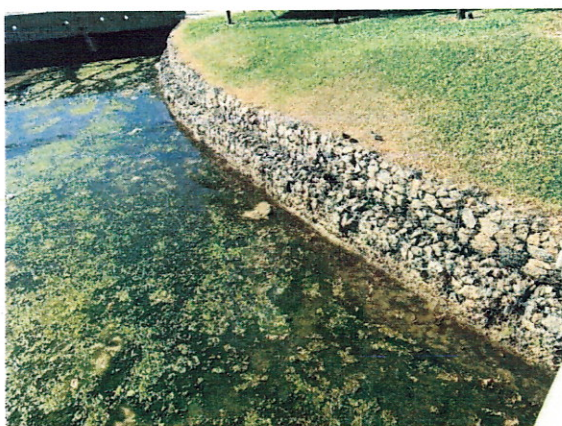
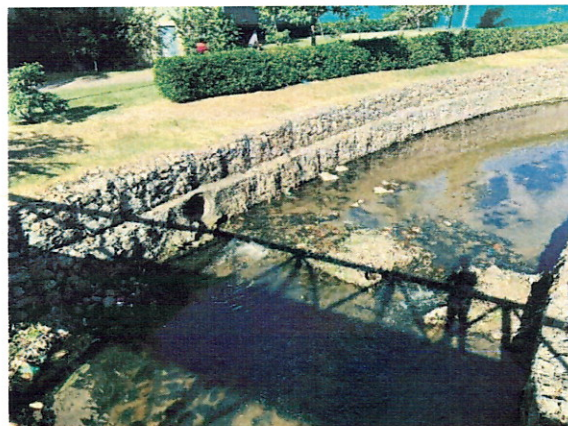
a) Corpo hídrico

Situação (D)

Tipo: Riacho

Foram identificados resíduos sólidos no corpo hídrico, além de matéria orgânica em decomposição eutrofização do corpo d'água). É necessário que seja realizada a limpeza dos resíduos e da água.

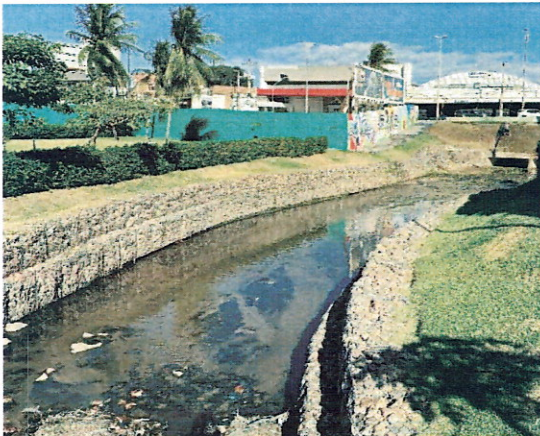
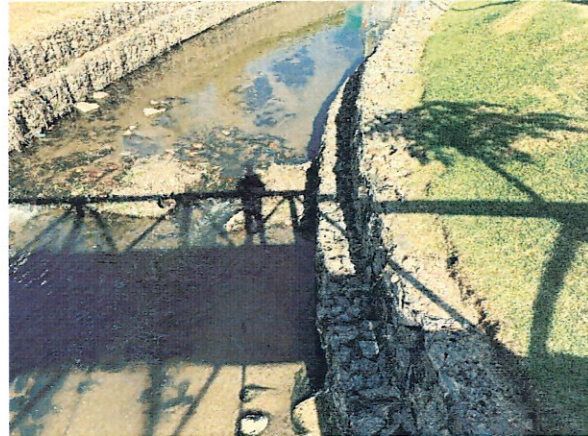
b) Contenção

Situação (B)

Tipo: Gabião

O gabião continua em bom estado de conservação conforme constatado em relatório anterior.

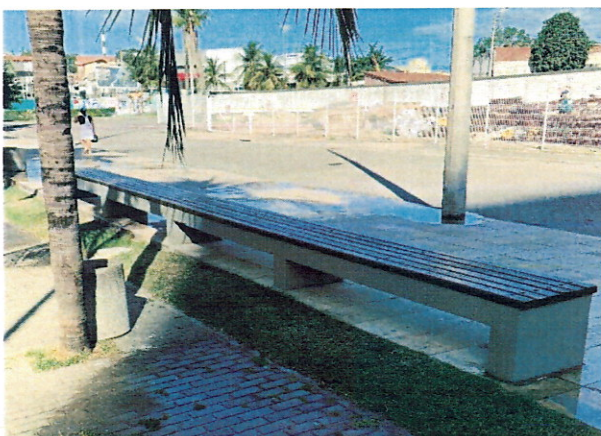
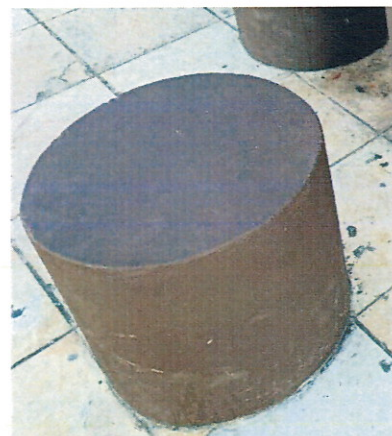
a) Bancos

Situação (R)

Tipo: Concreto e madeira

Os bancos de concreto foram pintados.

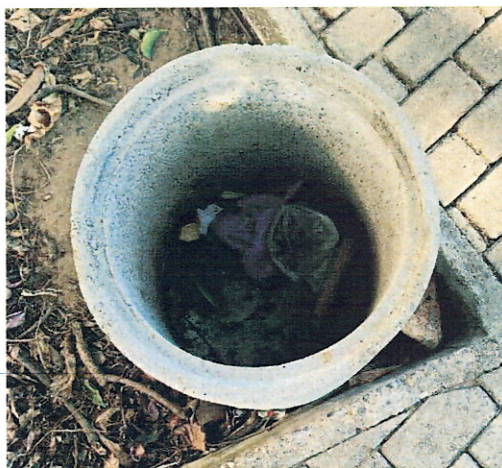
b) Lixeiras

Situação (B)

Tipo: Concreto

Aconselha-se inserir mais lixeiras no entorno do riacho como comentado nos relatórios anteriores.

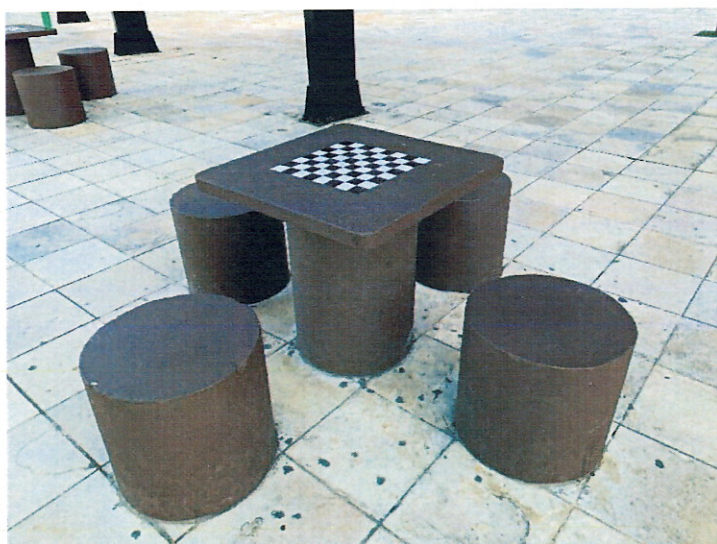
c) Mesas

Situação (B)

Tipo: Concreto

As mesas encontram-se em bom estado. Elas foram pintadas.

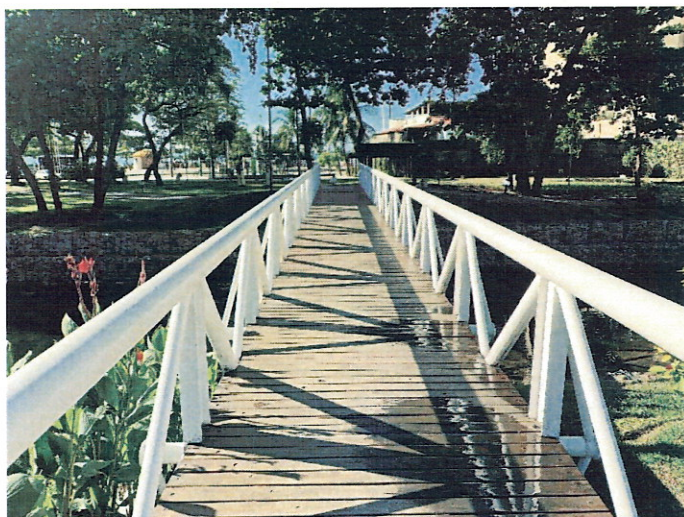
d) Pontes

Situação (B)

Tipo: Madeira/Metal

Não foram observados danos ou pontos de melhoria nas pontes.

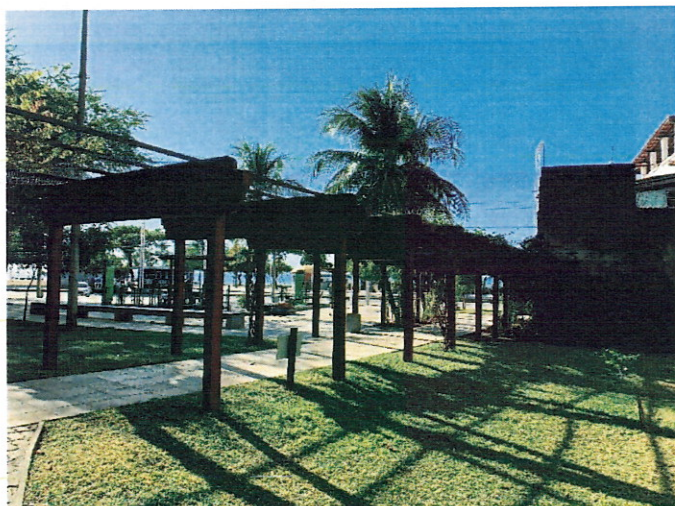
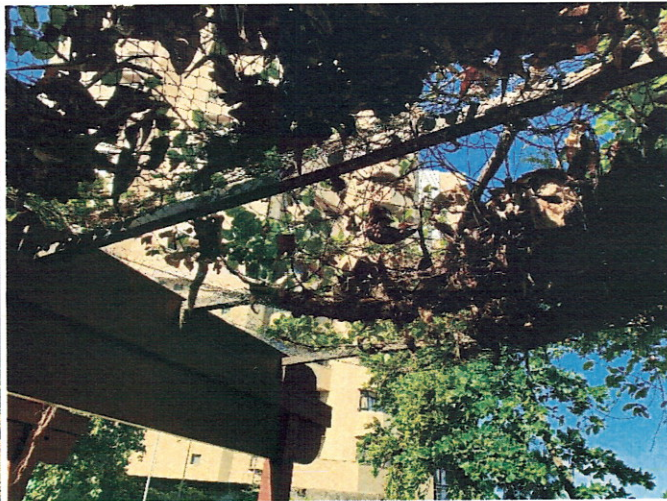
e) Caramanchões

Situação (R)

Tipo: Madeira

Algumas espécies devem ser replantadas e deve ser retirado as folhas mortas que estão acumulando na no caramanchão.
