## RELATÓRIO TRIMESTRAL DE ACOMPANHAMENTO MANUTENÇÃO PARQUE FOZ RIACHO MACEIÓ

**OPERAÇÃO URBANA CONSORCIADA:** OUC PARQUE FOZ RIACHO MACEIÓ

**RELATÓRIO NÚMERO:** 18

**DATA VISITA:** 29/10/2020

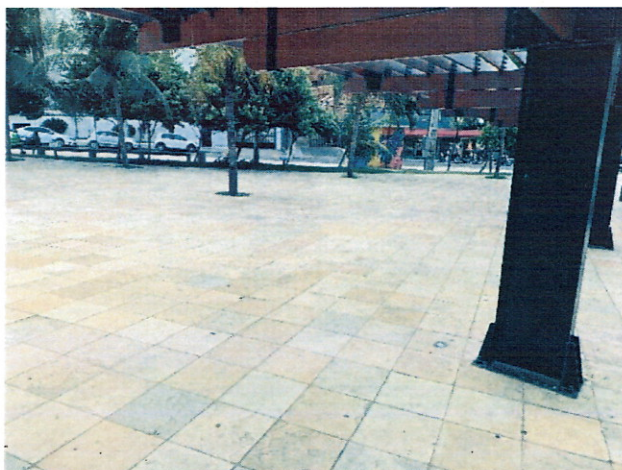
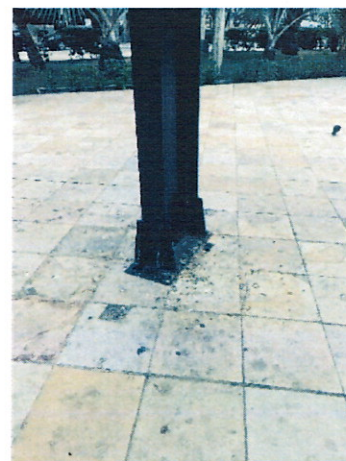
Tipo de pavimentação: Pedra Cariri

Situação: (R)

O piso encontra-se majoritariamente em um estado regular de conservação, apresentando áreas sujas de goma de mascar e fezes de pombos. Em alguns pontos há placas danificadas.

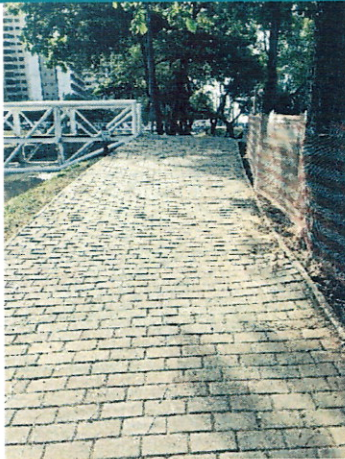
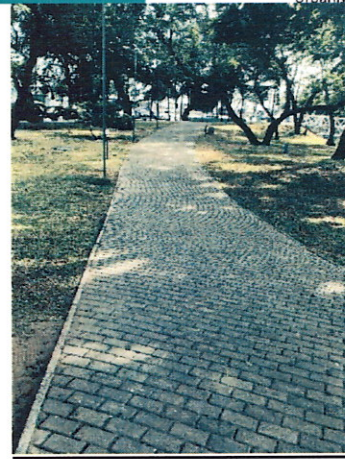
Tipo de pavimentação: Bloquete de concreto

Situação: (B)

As peças da pavimentação encontram-se em um bom estado de conservação.

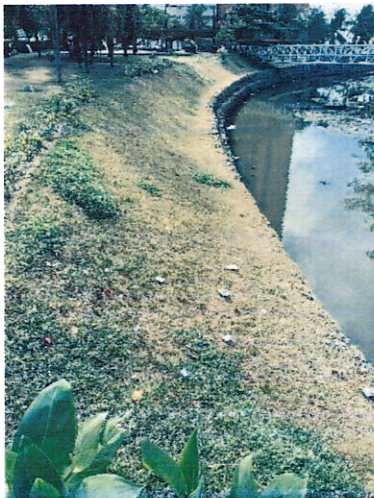
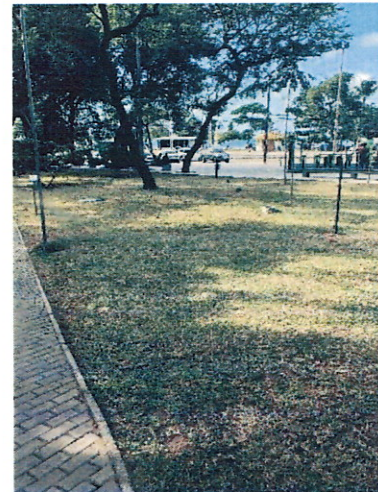
Situação (R)

A forração encontra-se de uma forma geral em um estado regular de conservação sendo necessário reparos que diminuem os pontos secos e a limpeza para retirada de lixo.

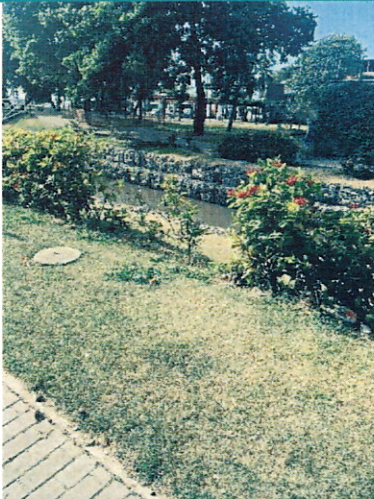
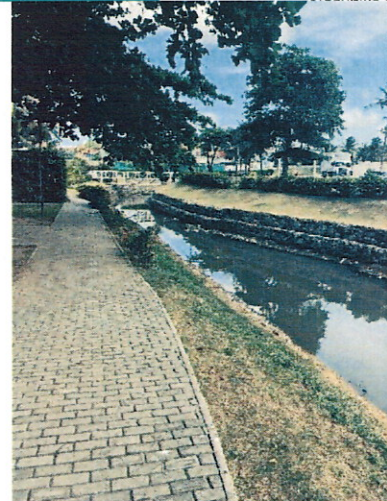
Situação (D)

Existe vários pontos que os arbustos precisam ser replantados e podados.

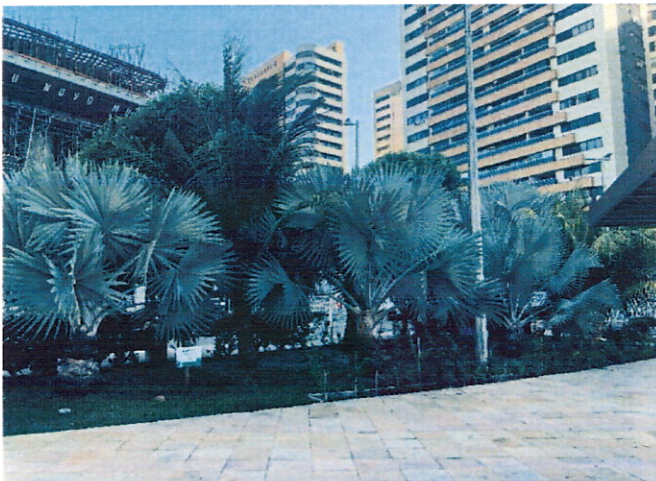
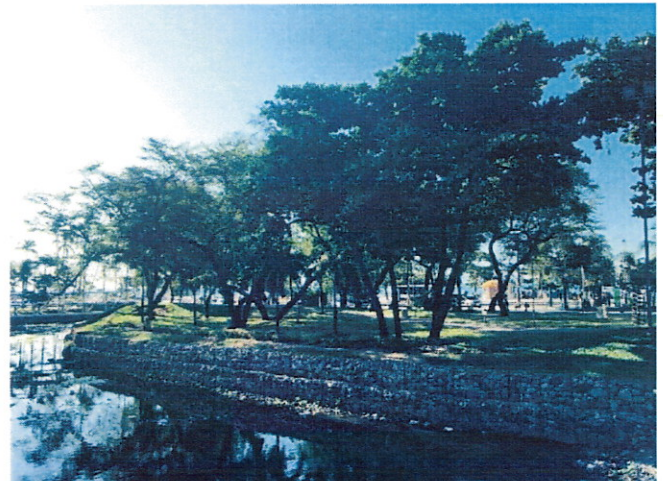
Situação (B)

Não foram identificados pontos de melhoria.

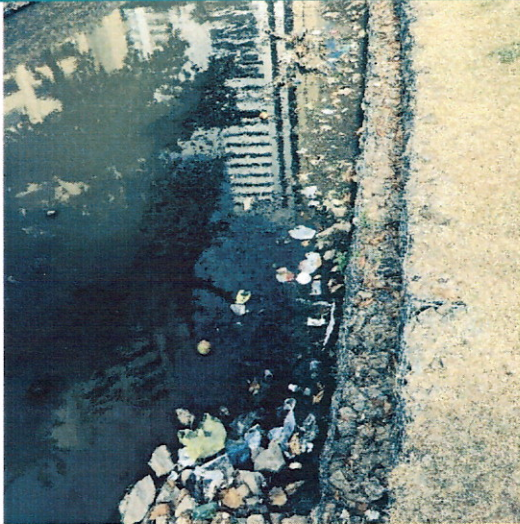
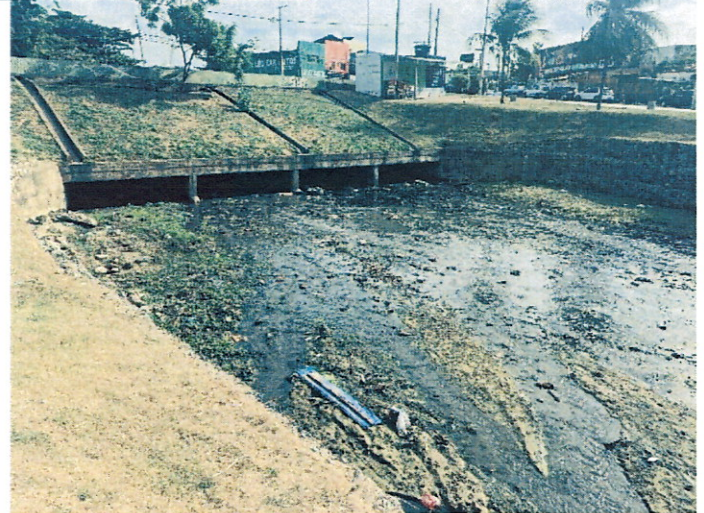
Situação (D)

Foram identificados resíduos sólidos no corpo hídrico, além de matéria orgânica em decomposição eutrofização do corpo d'água). É necessário que seja realizada a limpeza dos resíduos e da água.

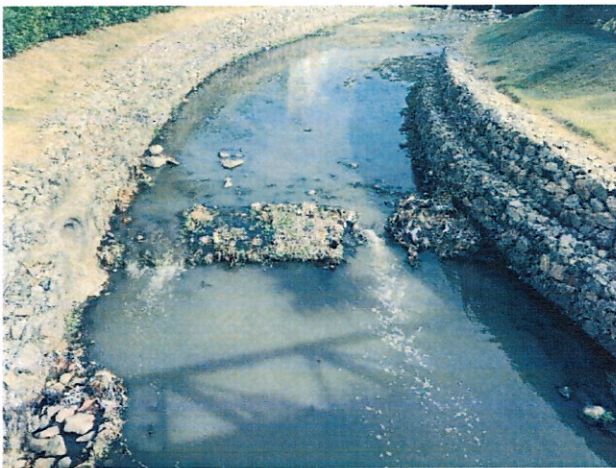
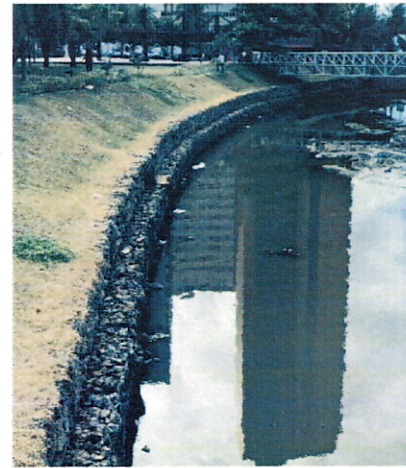
Situação (B)

O gabião continua em bom estado de conservação, porém apresentou alguns pontos com lixo.

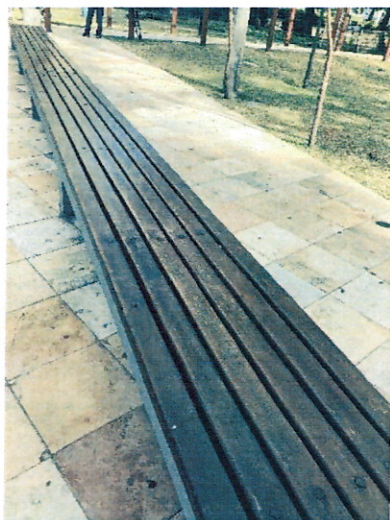
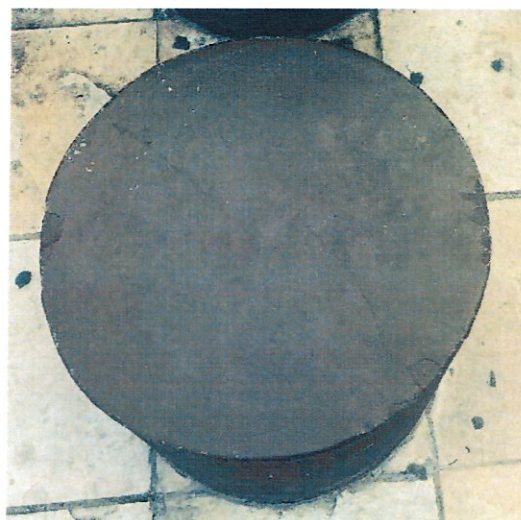
Situação (B)

Os bancos de concreto estão em um bom estado de conservação.

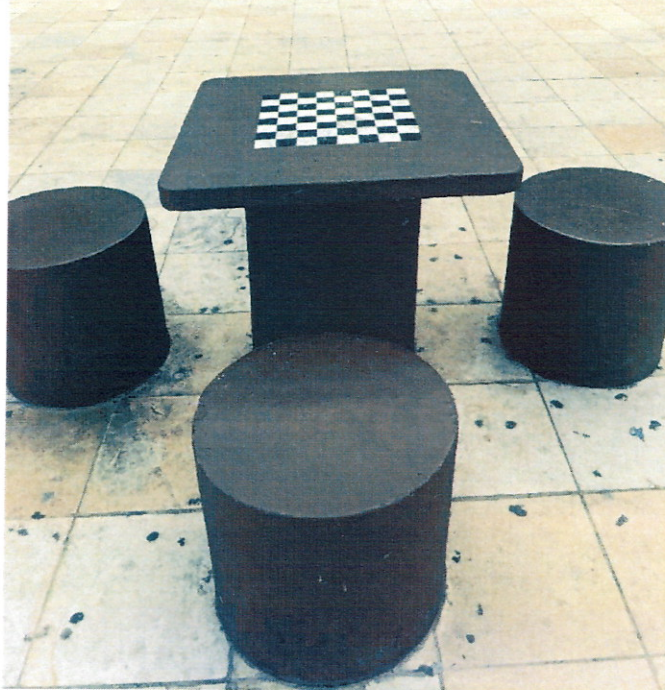
Situação (B)

As mesas encontram-se em bom estado.

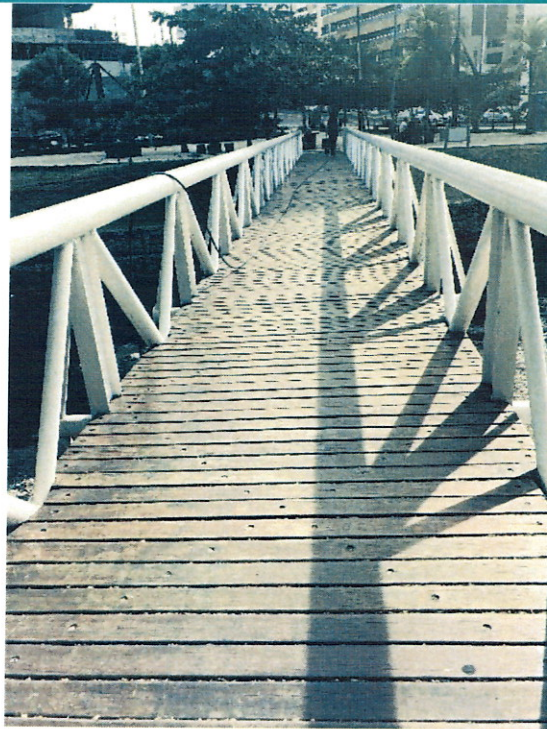
Situação (B)

Não foram observados danos ou pontos de melhoria nas pontes.

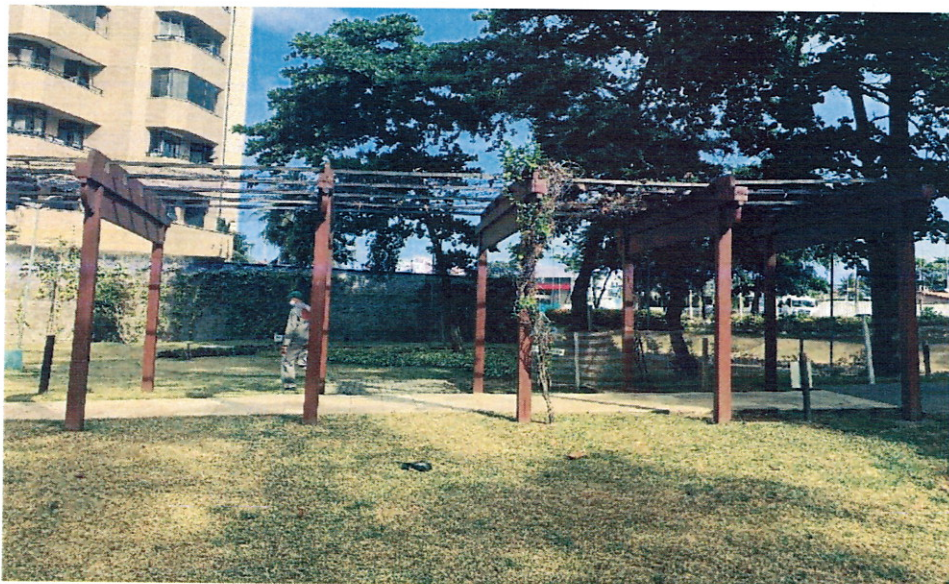
Situação (R)

Como mencionado em relatórios anteriores, algumas espécies devem ser replantadas, pois a maior parte do caramanchão encontra-se sem vegetação. Além disso, deve realizar reparo na rede de sustentação e remoção das folhas mortas que estão acumuladas nessa rede.
