Sítio Tunga

Avenida Léa Pompeu

Resumo fotográfico dos serviços

SEMANA 5: 30/10 A 01/11/2017

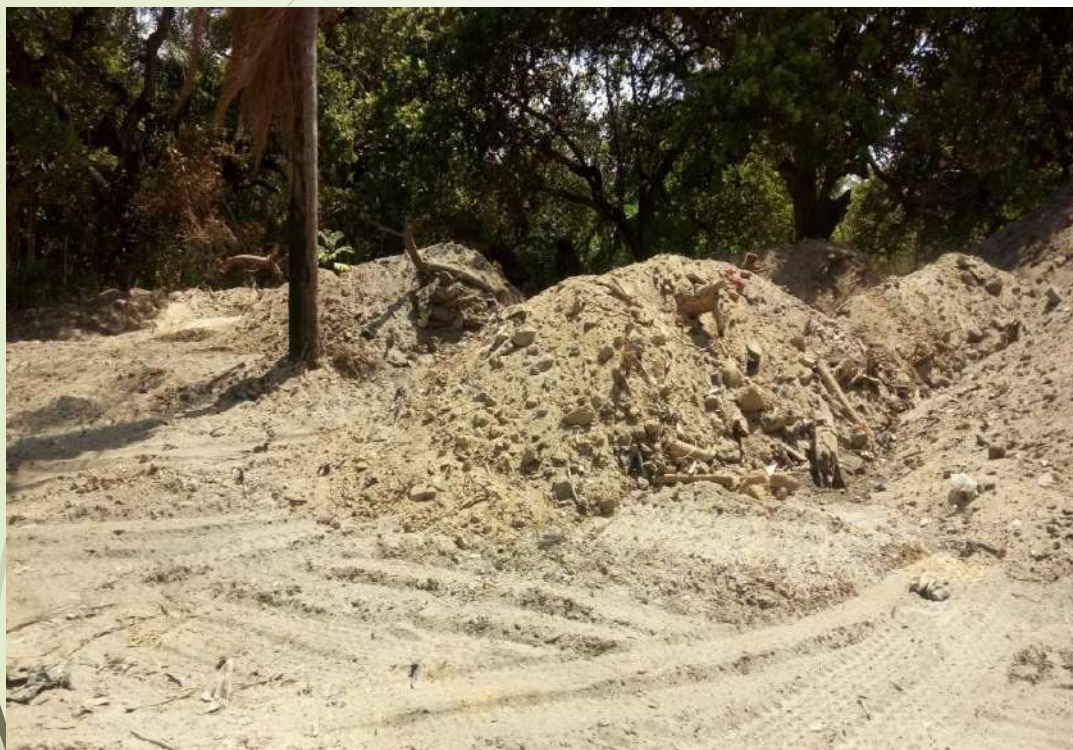
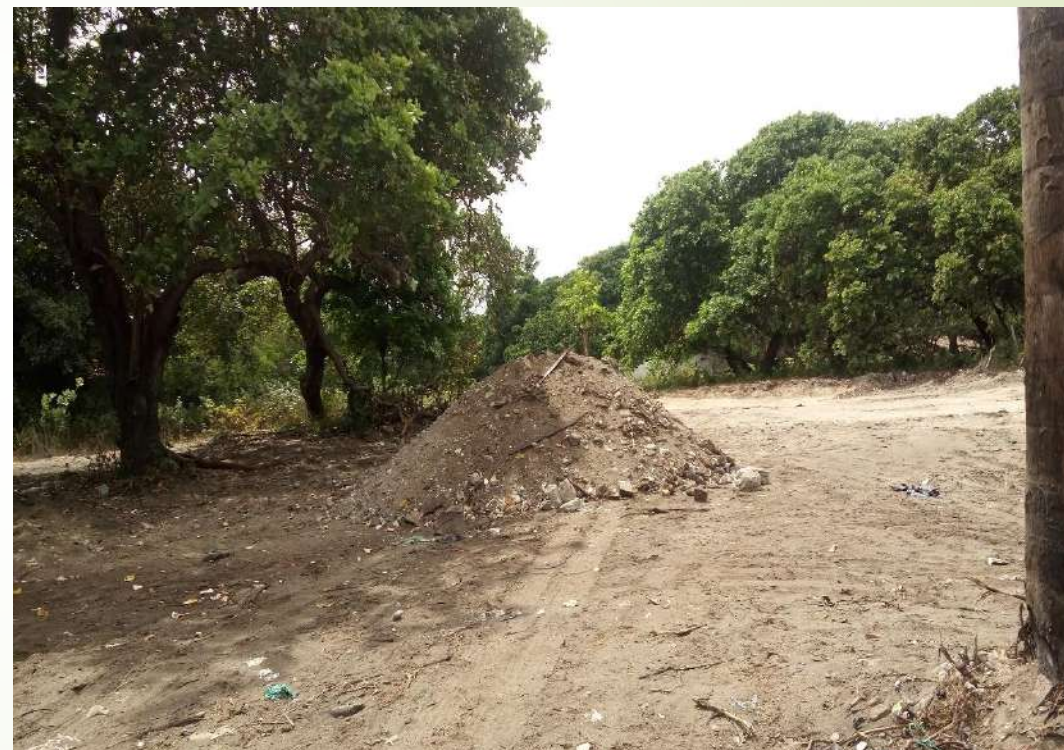
Figura 01 e 02. Na semana 5, à prefeitura melhorou a logística de retirada dos lixos, de forma mais constante.

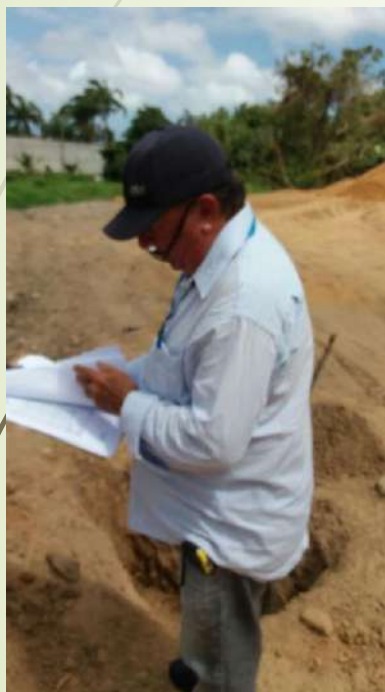
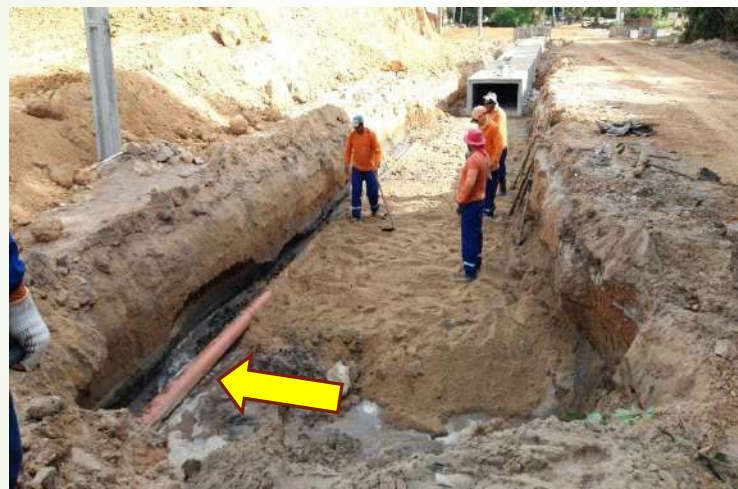
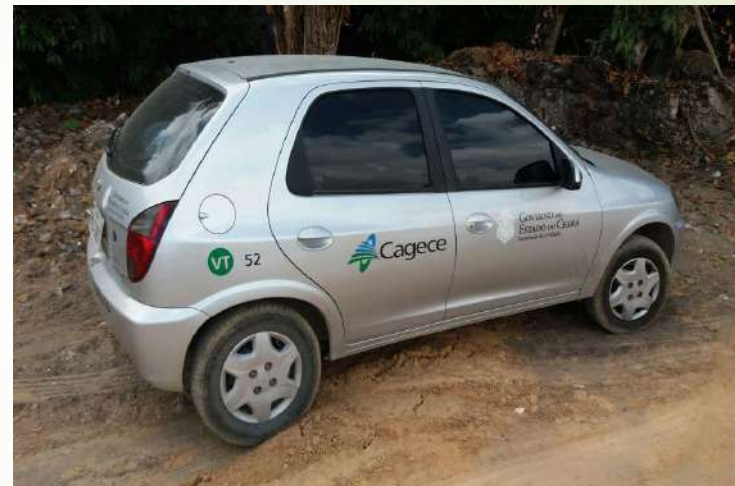
Figura 03 e 04. Topógrafo da Cagece fazendo levantamento topográfico da atual localização da rede de esgoto e adutora, para possível deslocamento.

- Até o momento não recebemos informações da Cagece como podemos prosseguir .

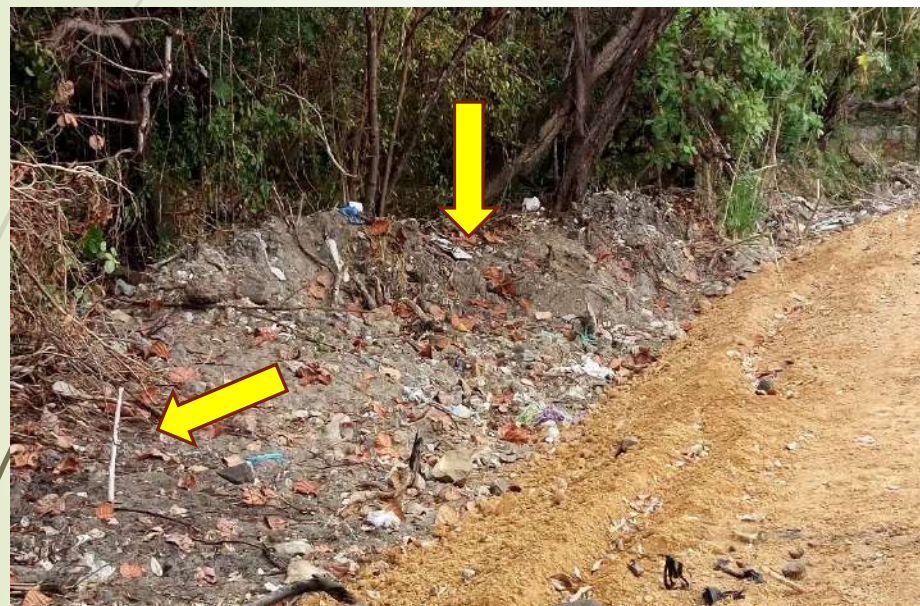
Figura 06 e 07. Com o avanço da obra, as margens do lado direito da via estar ficando com muito entulho. Devido a presença de bastante árvores falta a licença de supressão da vegetação não há como fazer a remoção desse entulho.

Figura 06. Piquete, lixo na margem

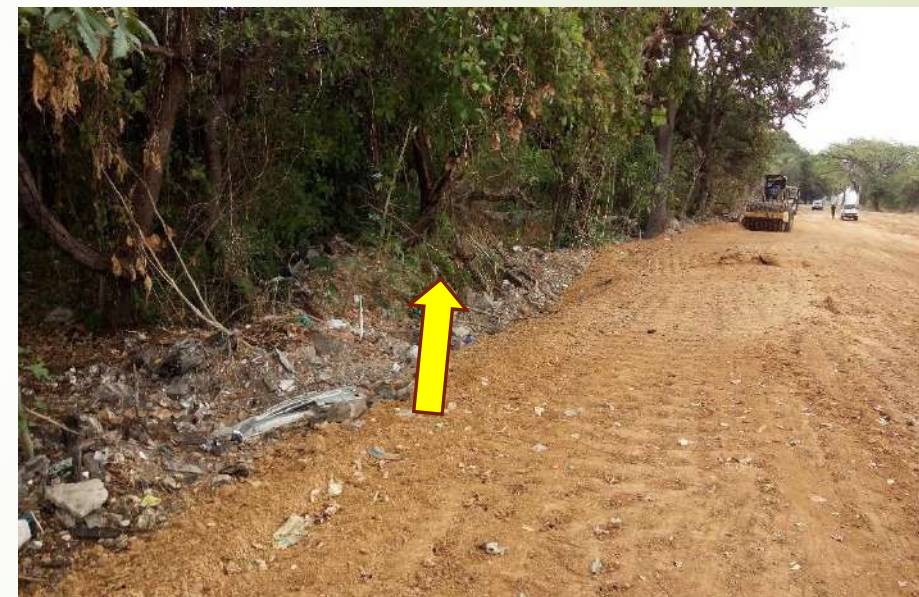
Figura 07. Árvores na margem

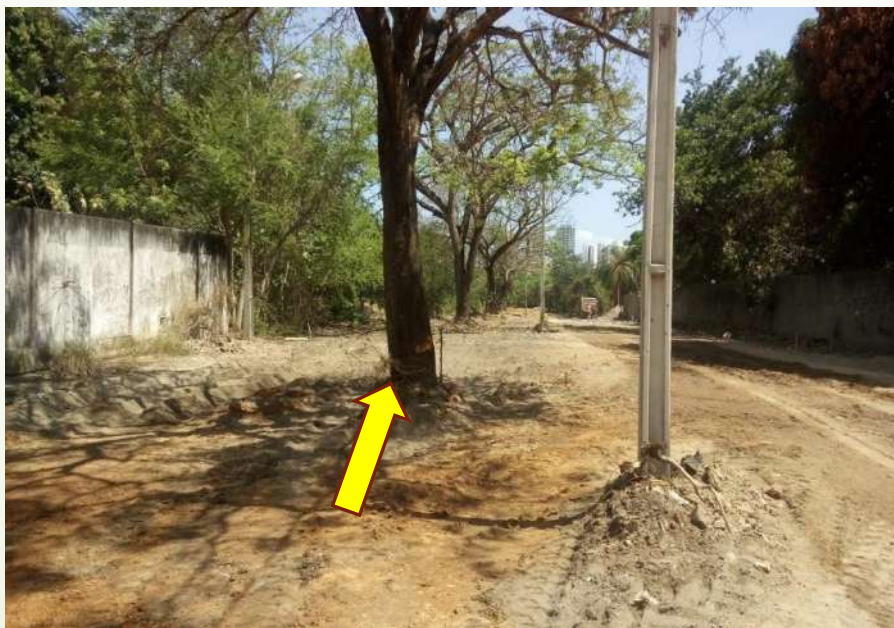
Figura 08. Vegetação (árvores), localizada no meio da via – a licença para remoção das árvores existentes no leito da avenida já foi solicitada pela SEINF e esta em processo de expedição pela SEUMA, segundo estamos informados, (previsto para sair na atual semana).

Figura 08. Esperando a licença de autorização de remoção das árvores

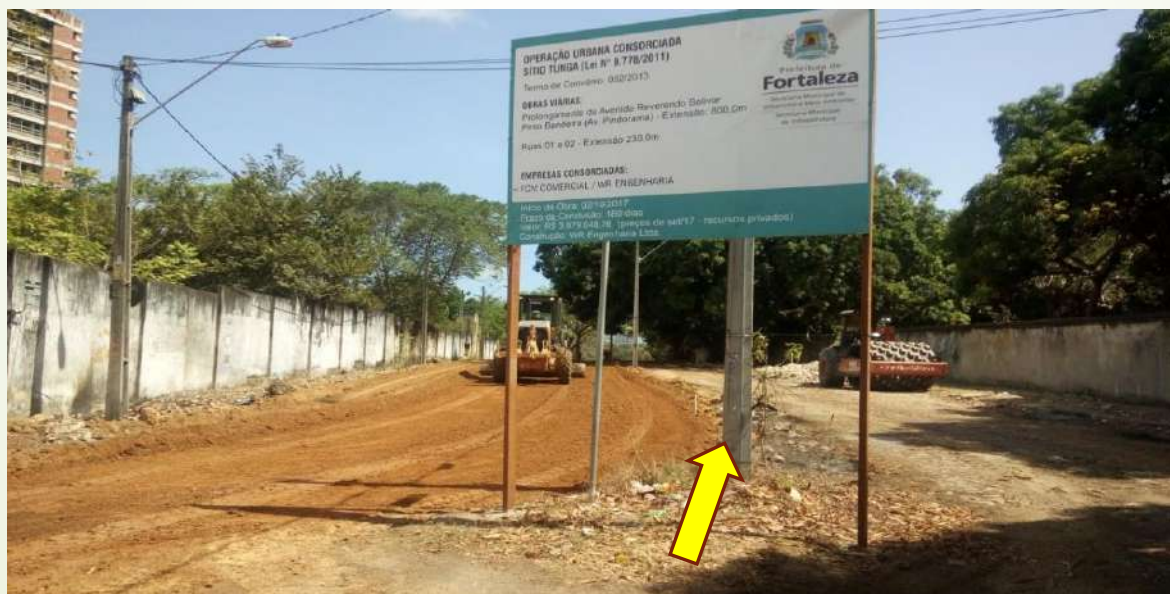
Figura 09. Portes da rede elétrica da Enel no meio da via – Já foi feita uma visita da equipe da Enel, para ver a real localização dos portes e atualiza o orçamento para a remoção dos mesmo.

Figura 09. Sem resposta da remoção dos portes

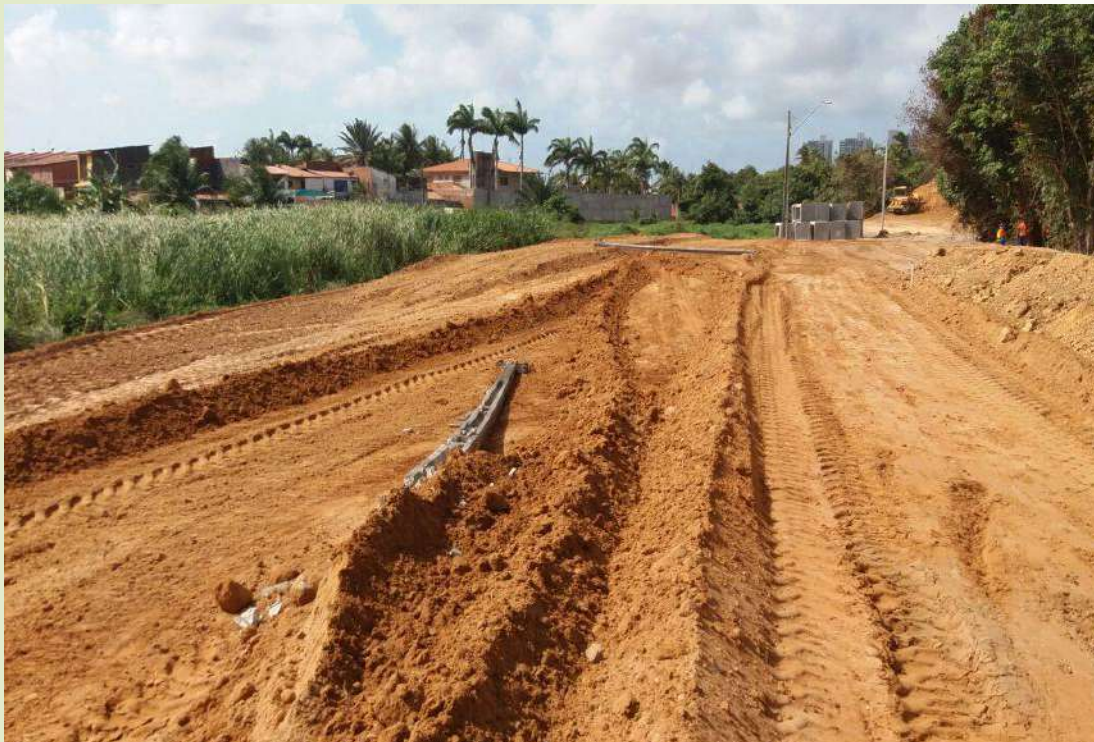
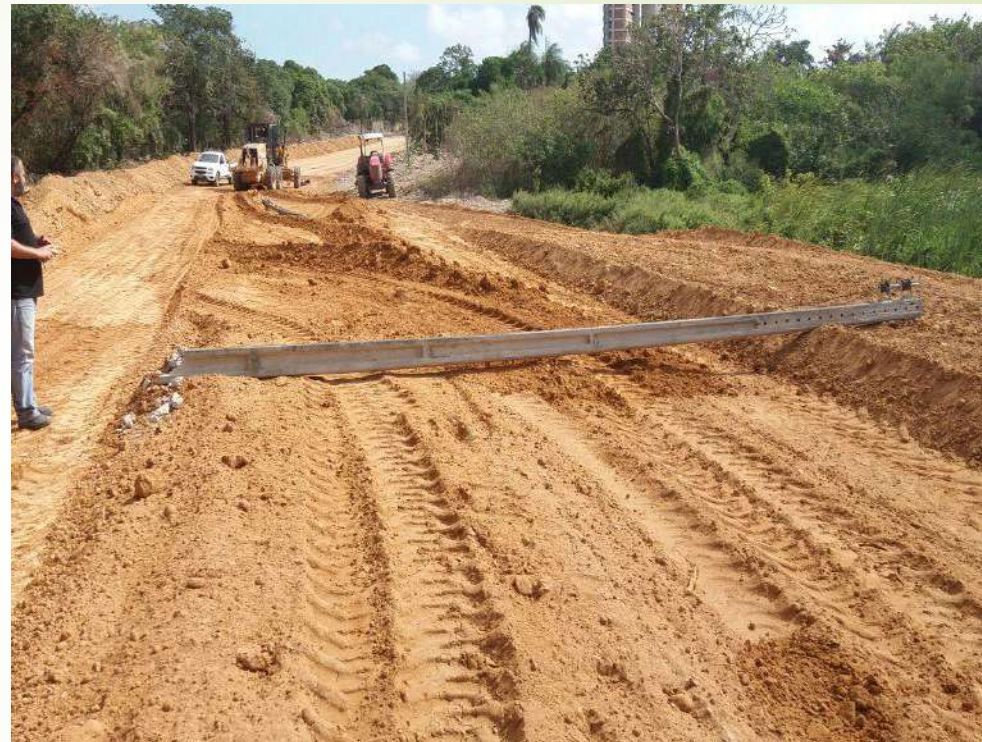
Figura 10. portes quebrados na via

Figura 11. esperando a remoção

- Na etapa de terraplanagem do solo da estaca 20 a 24 do lado esquerdo da via, a máquina moto niveladora atingiu um porte da rede elétrica da Enel. Que veio a cair puxado um segundo poste, portanto parando os serviços do trecho acima descrito.

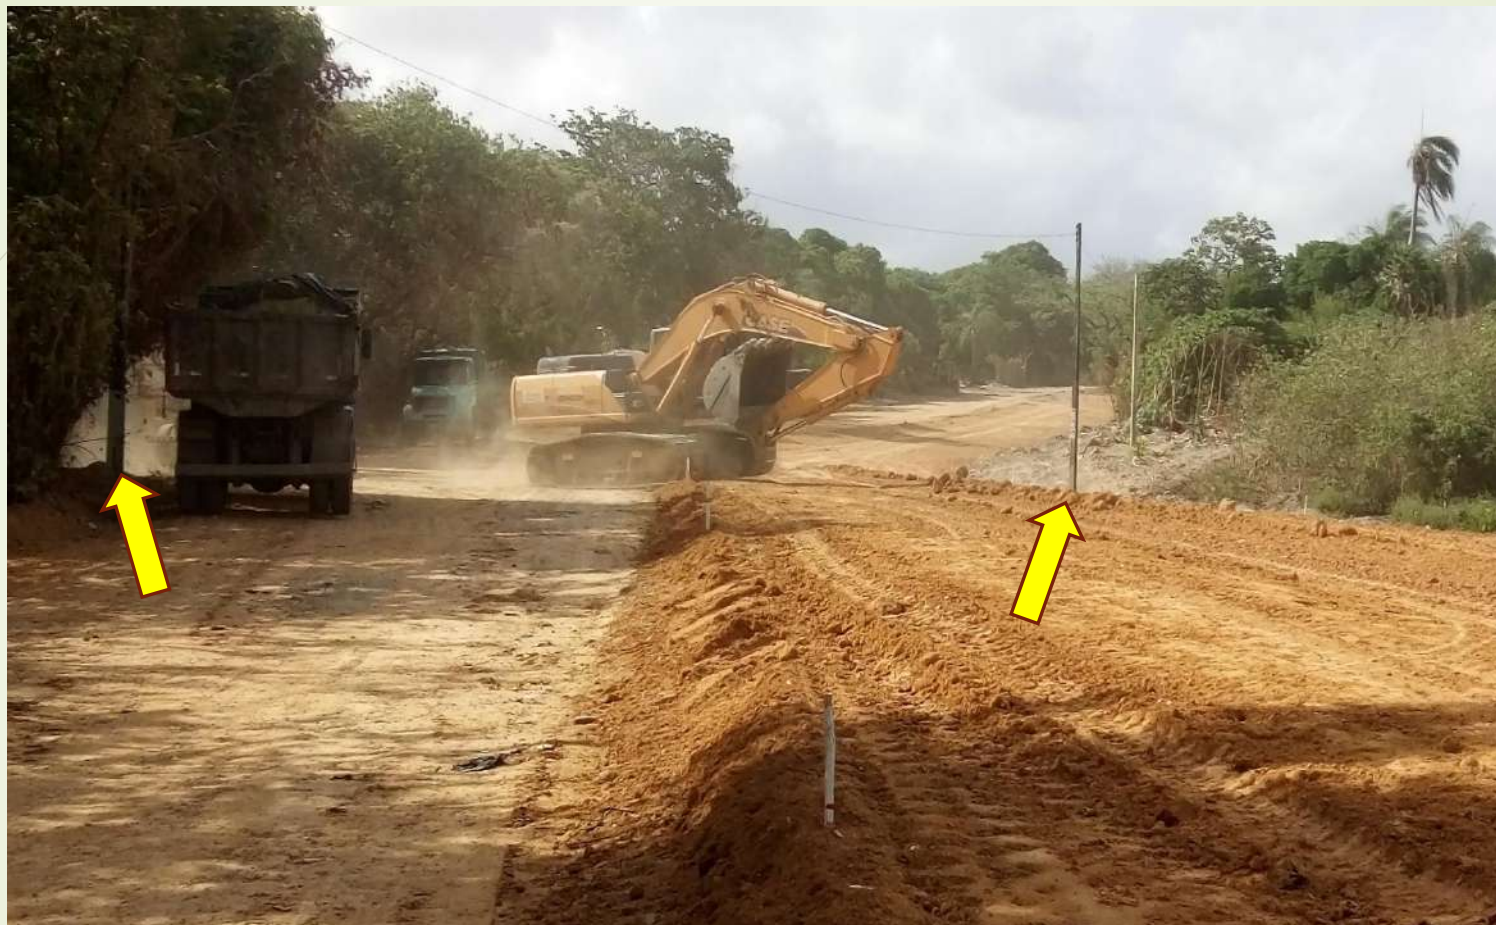
Figura 12. portes substituídos pela Anel

- Após a solicitação de remoção e relocação dos portes quebrados junto a Enel, no dia seguinte uma equipe visitou o nosso canteiro e efetuou a troca e relocação dos mesmos.

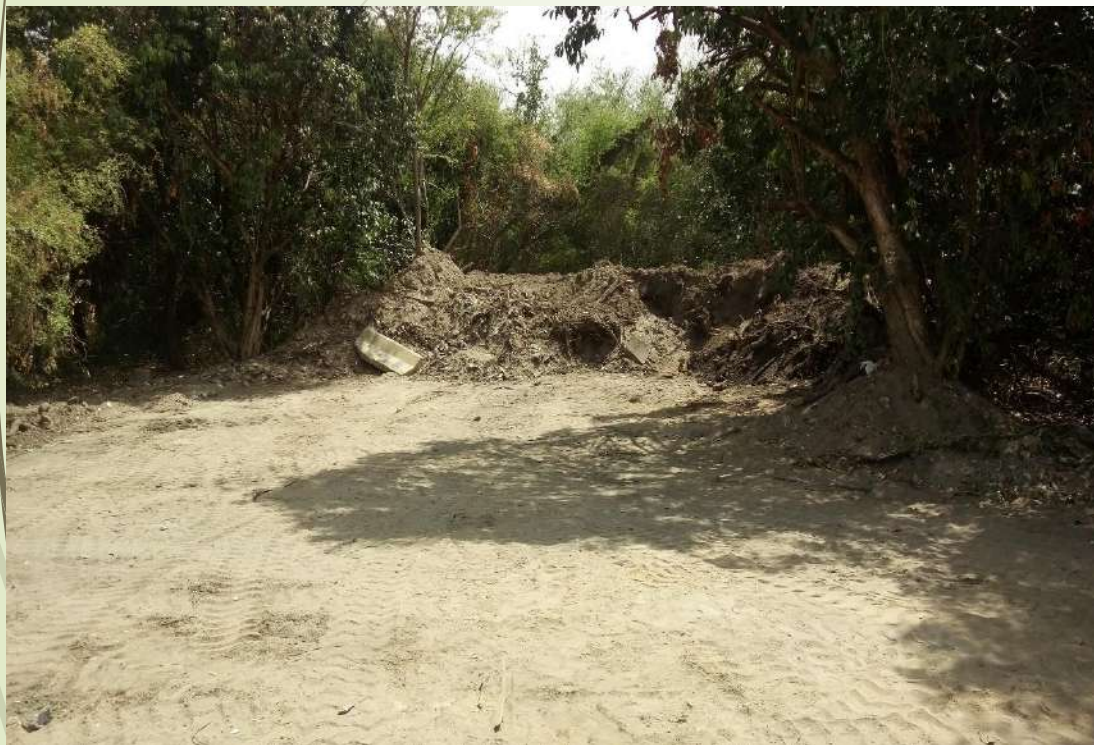
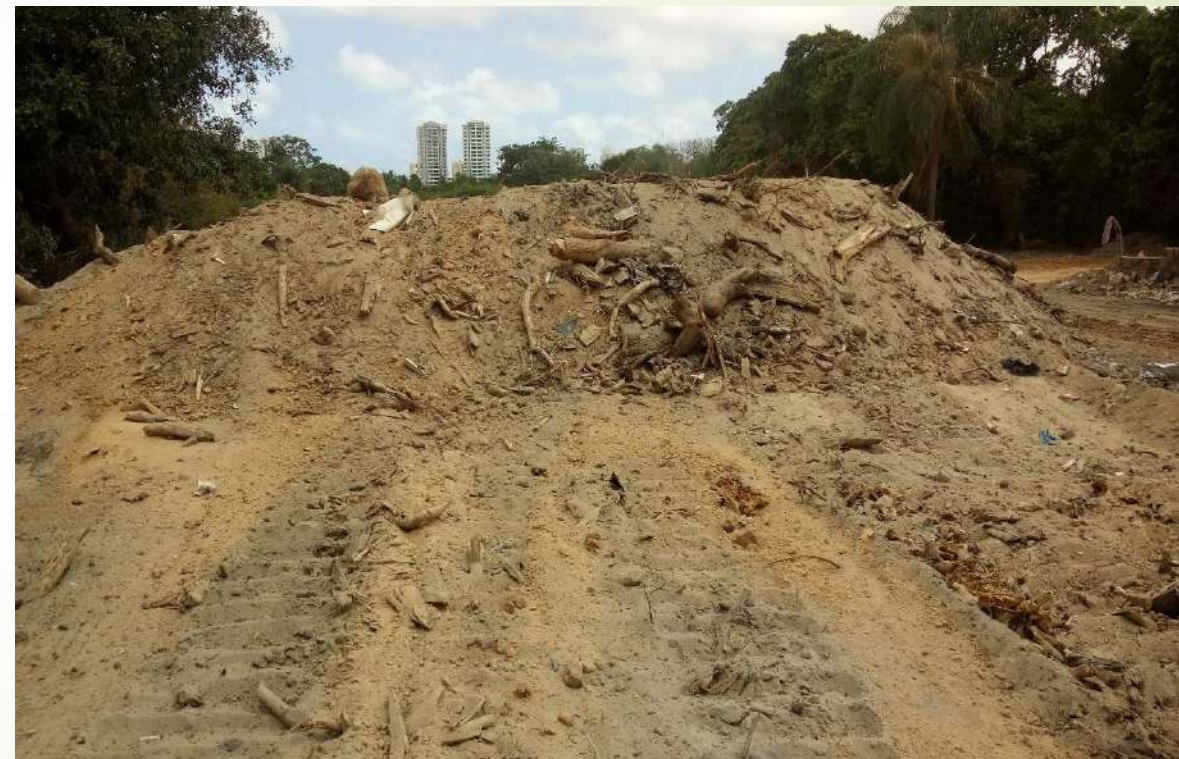
Figura 01 e 02. Na semana 6, a prefeitura ainda não concluiu a retirada dos entulhos, sendo retirado de forma muito lenta e não constante.

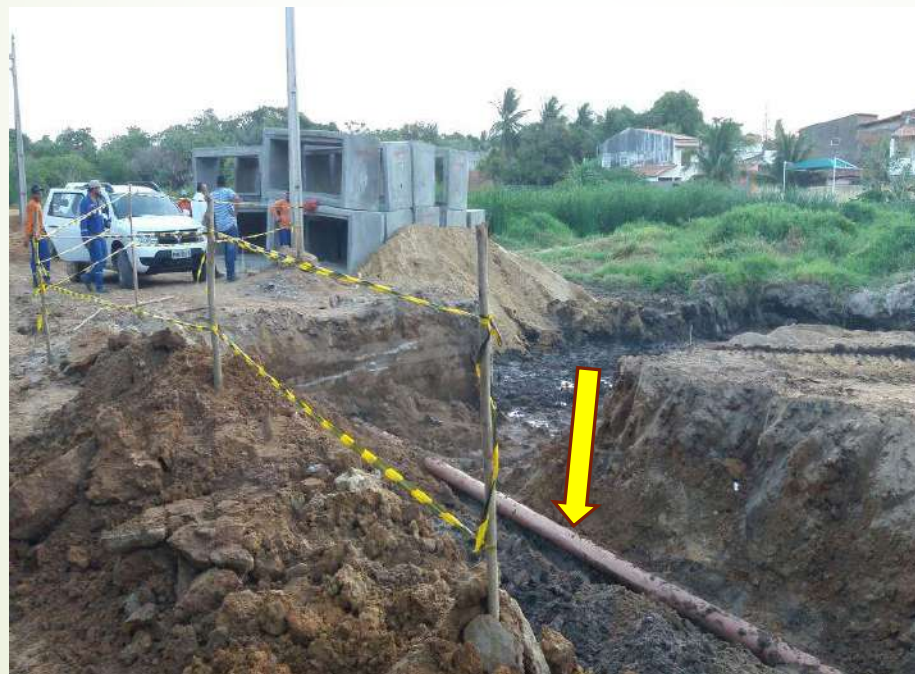
Figura 06. Na reunião a Cagece apresentou uma proposta para ser executada uma nova rede de esgoto do lado direito da Av. Léa Pompeo (lado do Sítio Tunga). Sugeriram que o material fosse fornecido pela Cagece e a mão de obra pela WR Engenharia. Estamos analisando os custos para análise da diretoria.

Figura 06. Tubos de esgoto

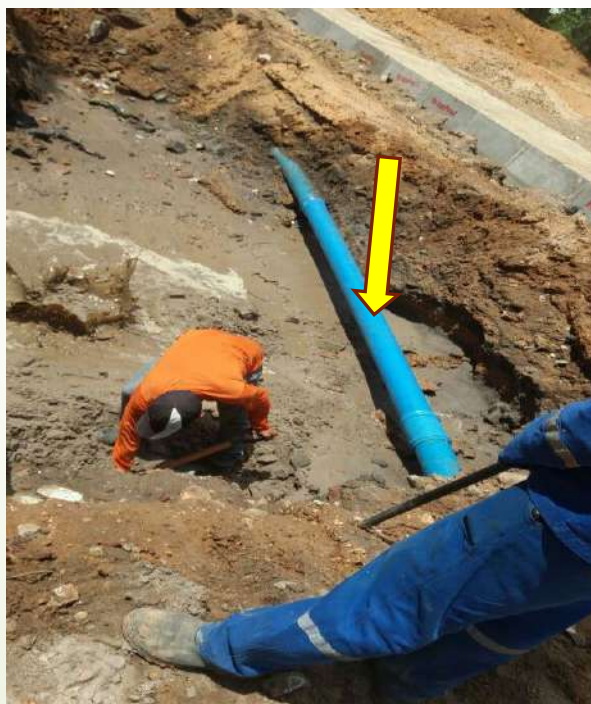
Figura 07. Na reunião a Cagece se comprometeu de enviar uma equipe para executar a mudança de posição da rede existente, do meio da via para sob a calçada definitiva pelo lado do Sítio Tunga. Solicitaram que a WR Engenharia/Lomacon fornecessem os equipamentos para as escavações. Estamos analisando os custos para análise da diretoria.

Figura 07.Adutora de Água

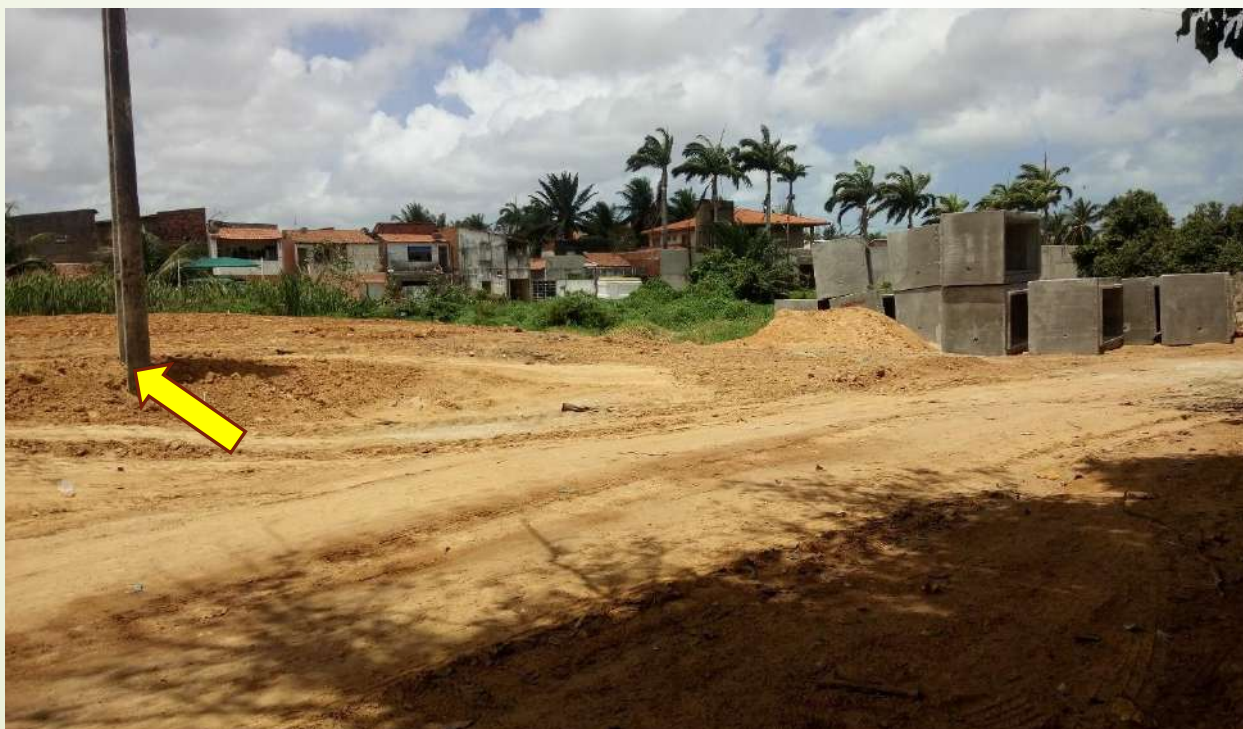
Figura 08. Postes da rede elétrica da Enel no meio da via – Enel atualizou o orçamento para a remoção dos postes e enviou no dia 07/11/17. A **WR Engenharia** efetuou o pagamento dia 08/11/17 e aguarda programação dos serviços.

Figura 08. Poste da rede elétrica (Enel) localizado no meio da via.

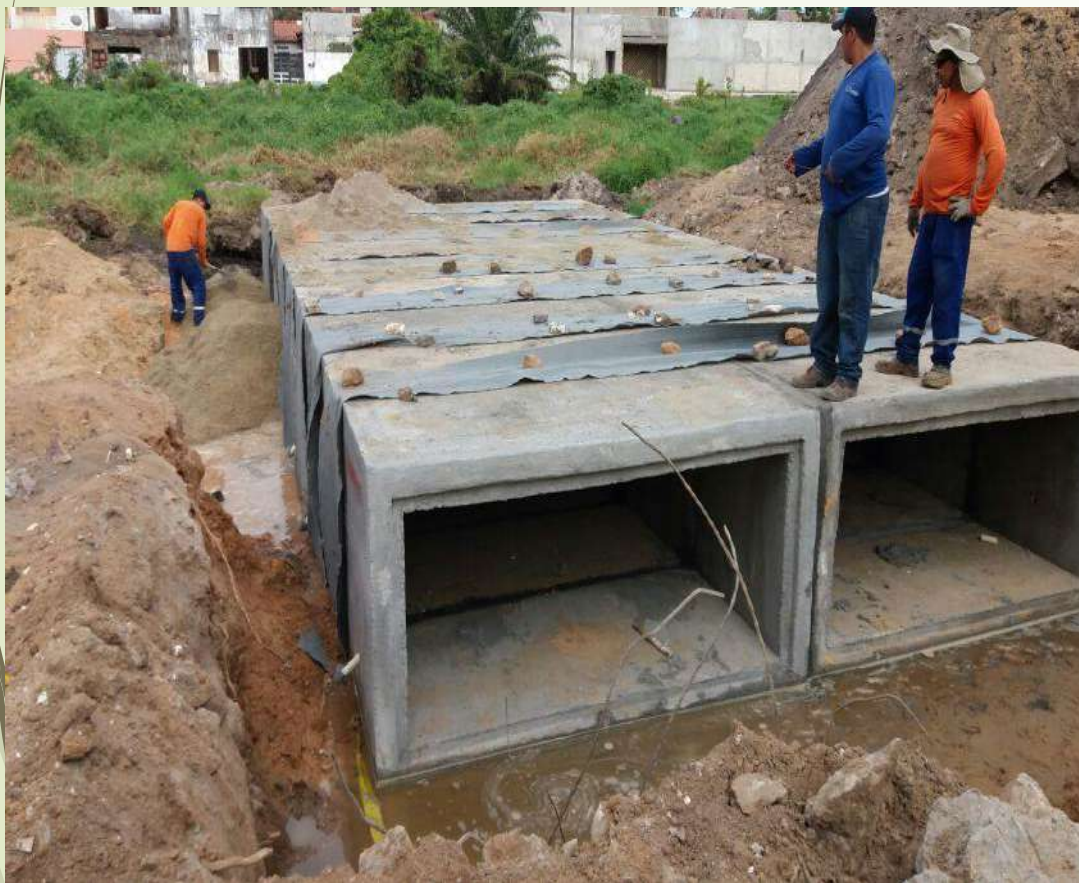
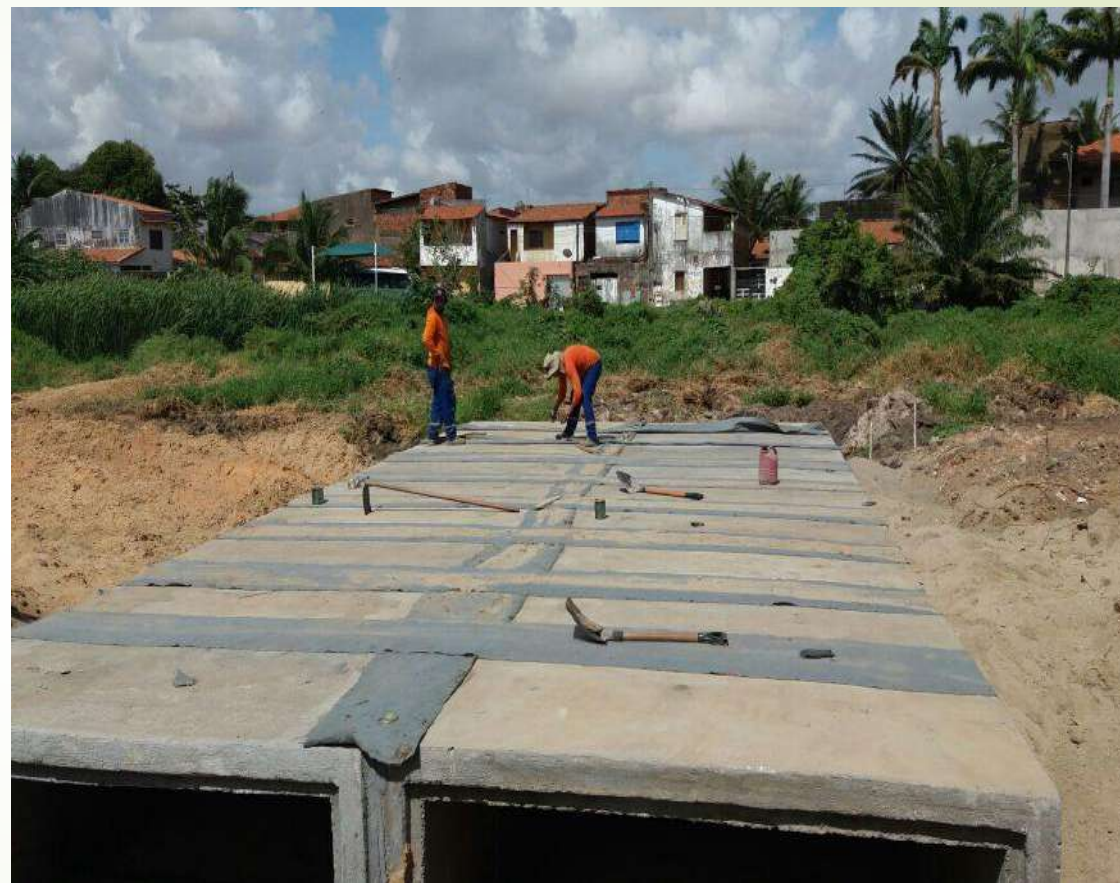
- Assentamento das aduelas do bueiro duplo no lado esquerdo da via e aplicação de manta bidim RT-14 nas juntas.

Figura 16. Aplicação da manta bidim RT-14.

Figura 17. Processo de colagem da manta bidim RT-14.

- Documento que apresenta a mudança do memorial da avenida Léa Pompeu acrescentando a colocação de manta bidim TR-14 nas juntas das aduelas (pré-moldados) das galerias de água pluvial. Sendo aplicado no perímetro externo após o rejuntamento com um transpasso de 0,30m, por uma largura de 0,50m.

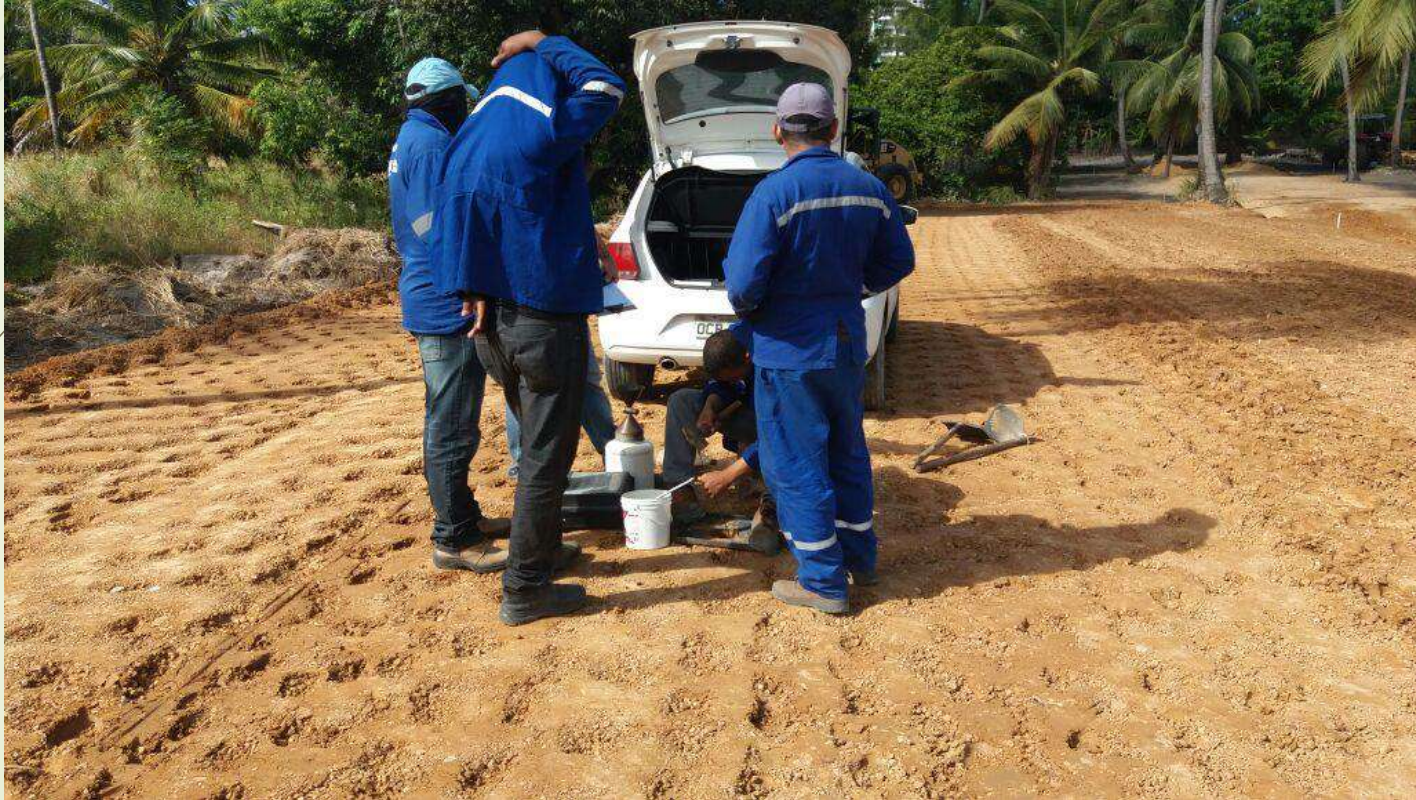
Figura 20.

- Ensaio de compactação do solo na estaca 32, resultado acima de 100%.

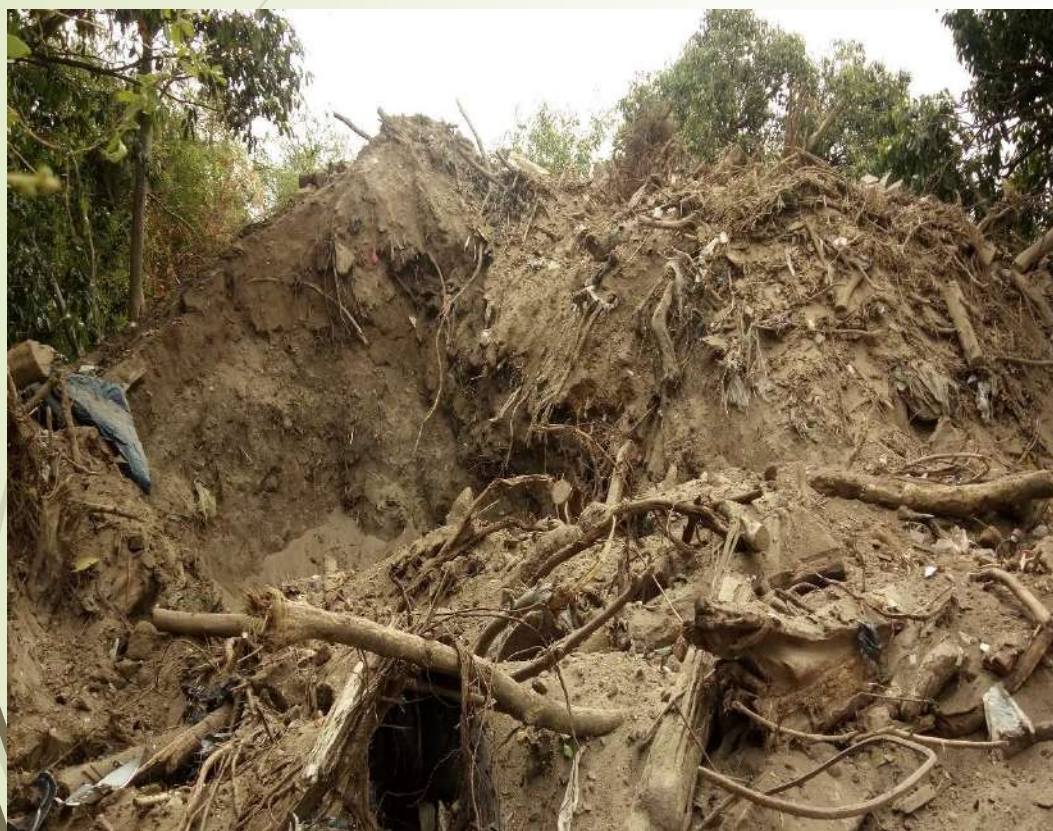
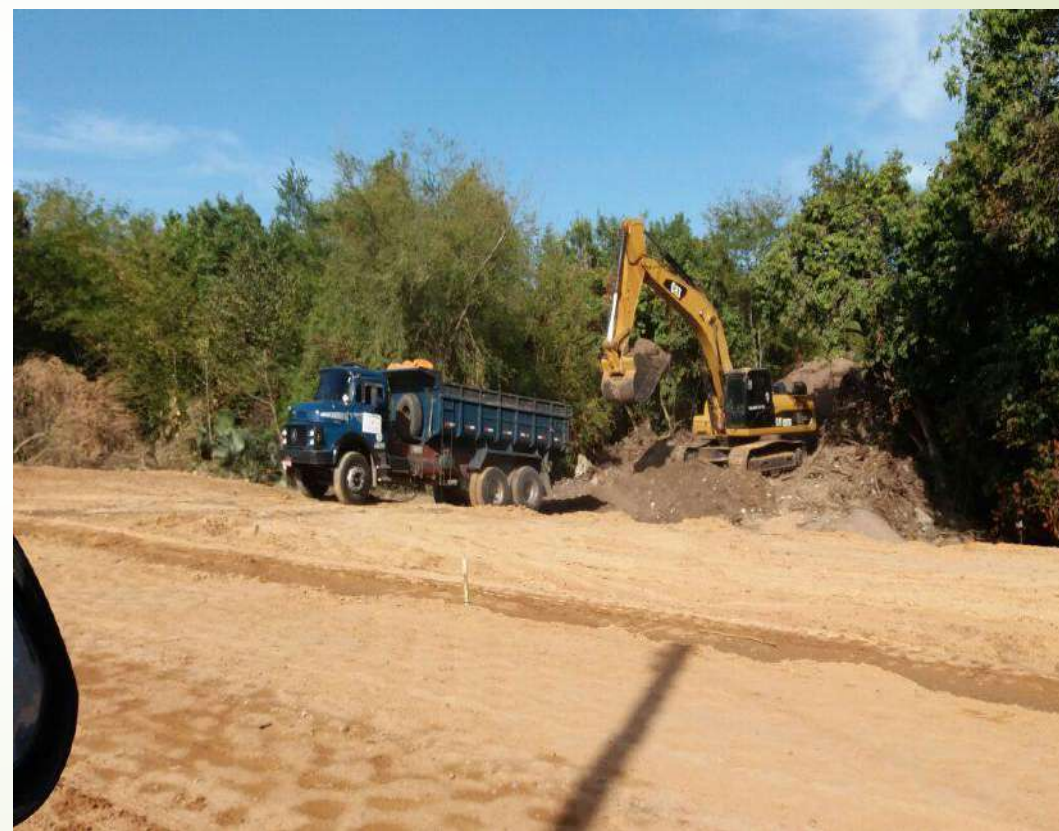
Figura 01 E 02. Na semana 7, a prefeitura ainda não concluiu a retirada dos entulhos, sendo retirado de forma muito lenta e não constante.

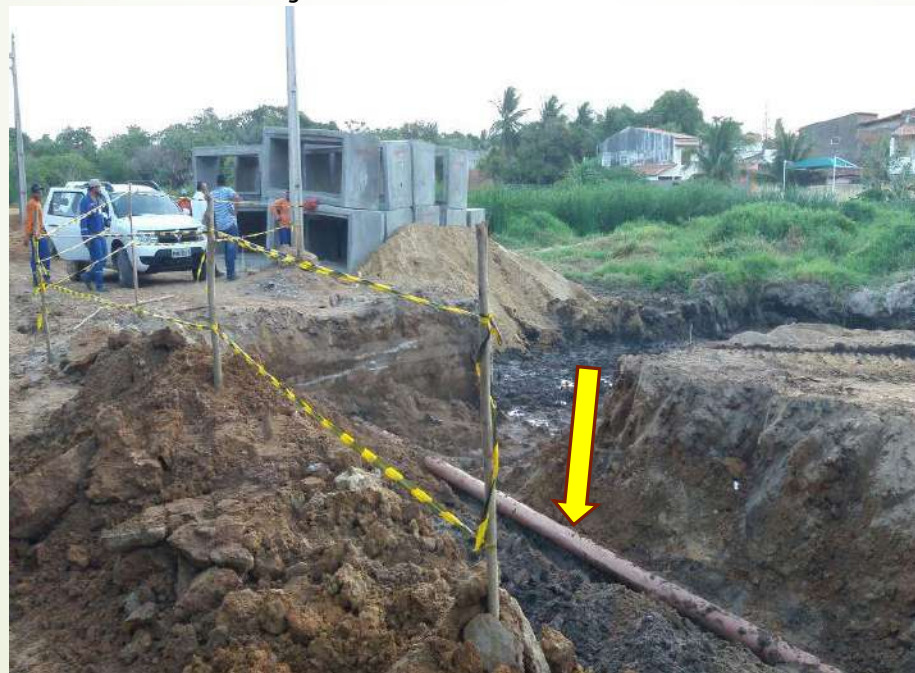
Figura 03. Na reunião a Cagece apresentou uma proposta para ser executada uma nova rede de esgoto do lado direito da Av. Léa Pompeo (lado do Sítio Tunga). Sugeriram que o material fosse fornecido pela Cagece e a mão de obra pela WR Engenharia. Os custos foram aprovados e estamos tramitando o contrato com a Lomaccon para iniciarmos os serviços.

Figura 03. Tubos de esgoto

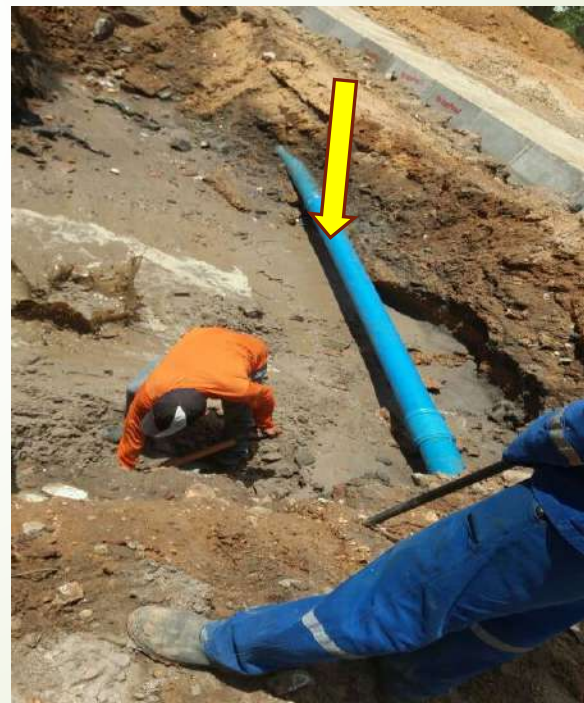
Figura 04. Na reunião a Cagece se comprometeu de enviar uma equipe para executar a mudança de posição da rede existente, do meio da via para sob a calçada definitiva pelo lado do Sítio Tunga. Solicitaram que a WR Engenharia/Lomacon fornecessem os equipamentos para as escavações. Os custos foram aprovados e estamos tramitando o contrato com a Lomacon para iniciarmos os serviços.

Figura 04. Adutora de Água

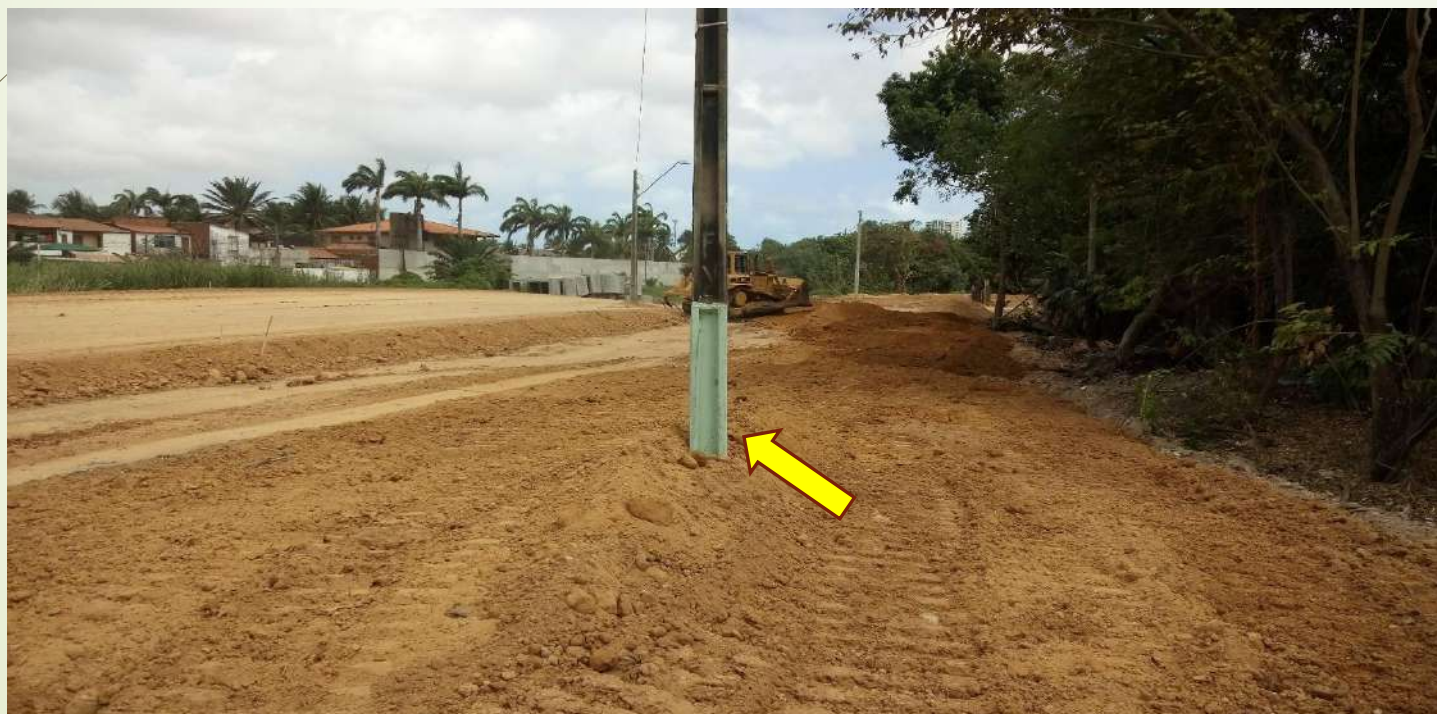
Figura 05. Postes da rede elétrica da Enel no meio da via – Enel atualizou o orçamento para a remoção dos postes e enviou no dia 07/11/17. A **WR Engenharia** efetuou o pagamento dia 08/11/17 e ainda no aguardo da programação dos serviços.

Figura 05. Poste da rede elétrica (Enel) localizado no meio da via.

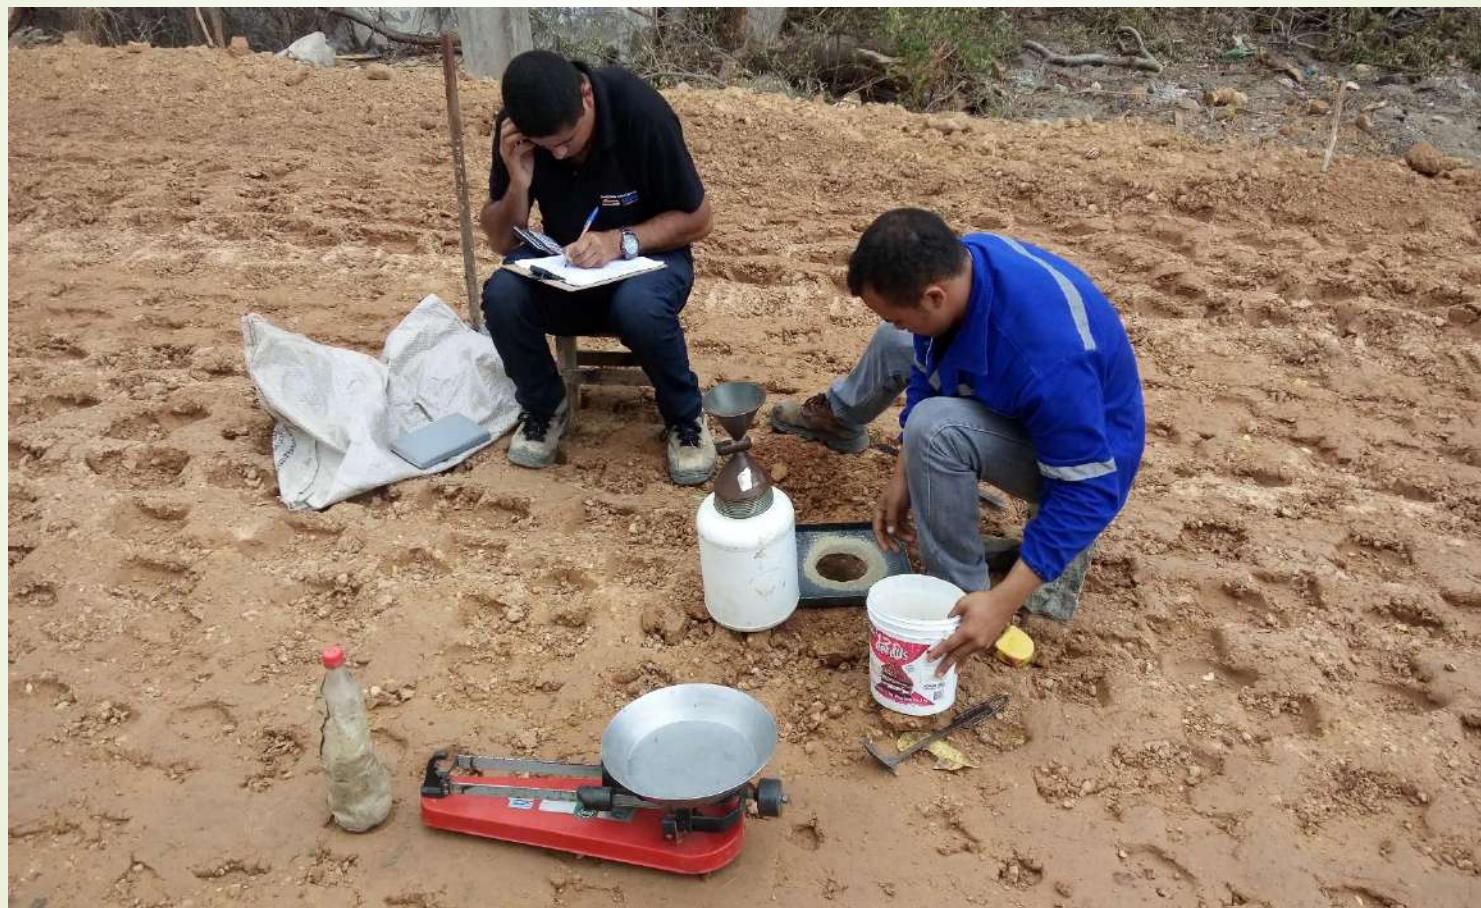
Figura 14. Laboratorista da Lomacôn fazendo furo para teste de compactação do solo na aplicação da sub base da estaca 05 a 12 do lado esquerdo da via.

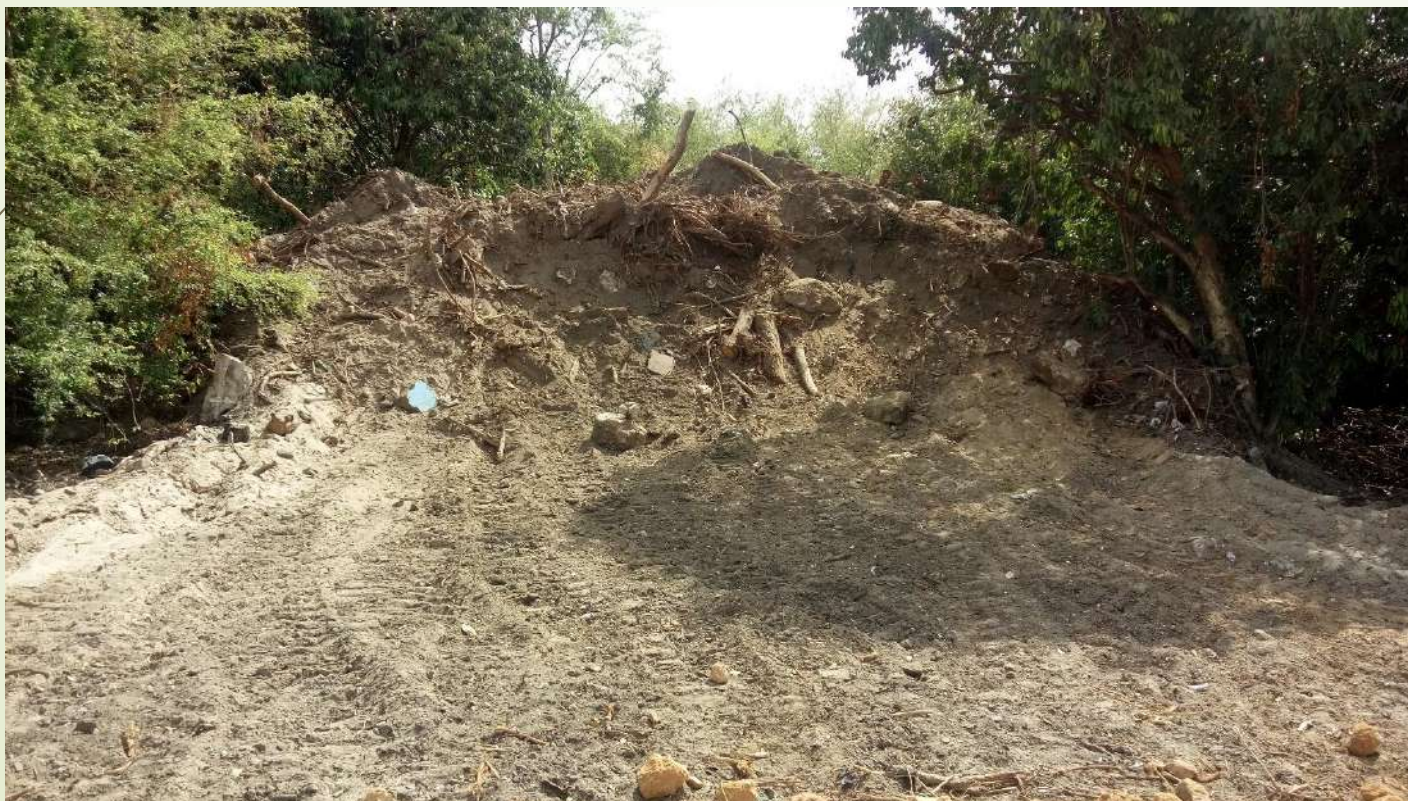
Figura 01. Na semana 8, não houve retirada de entulho pela prefeitura e ainda há o remanescente retirado dos trechos onde houve supressão vegetal (retirada das árvores).
