Sítio Tunga

Avenida Léa Pompeu

Resumo fotográfico dos serviços

SEMANA 5: 30/10 A 01/11/2017

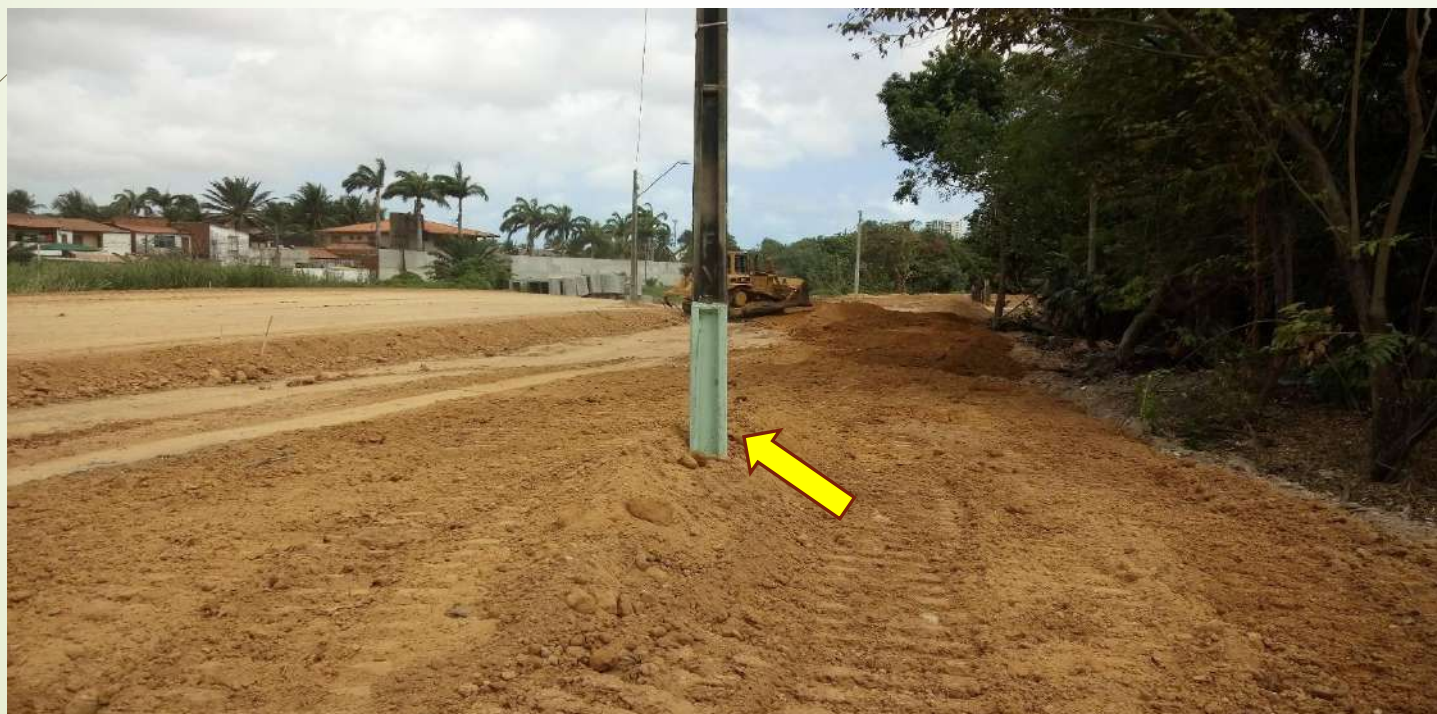
Figura 04. Postes da rede elétrica da Enel no meio da via – Enel atualizou o orçamento para a remoção dos postes e o enviou no dia 07/11/17. A **WR Engenharia** efetuou o pagamento dia 08/11/17 e ***ainda aguarda a programação dos serviços.***

Figura 04. Poste da rede elétrica (Enel) localizado no meio da via.

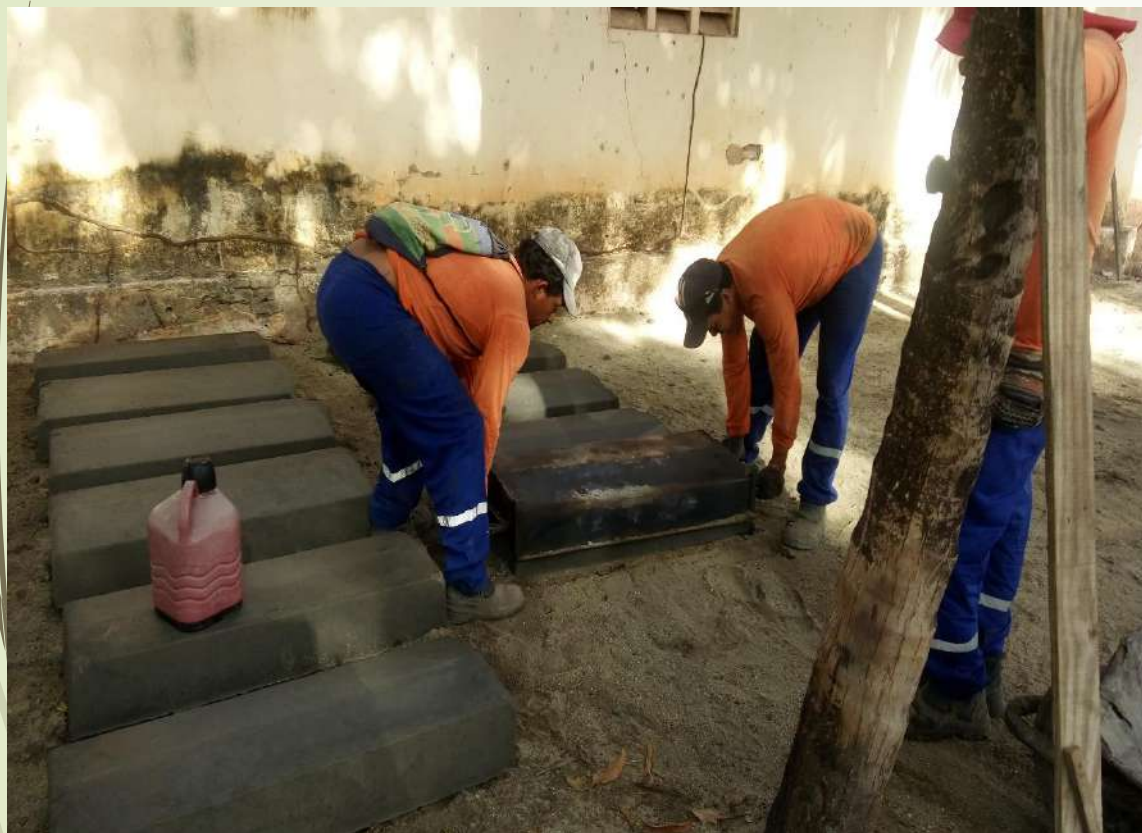
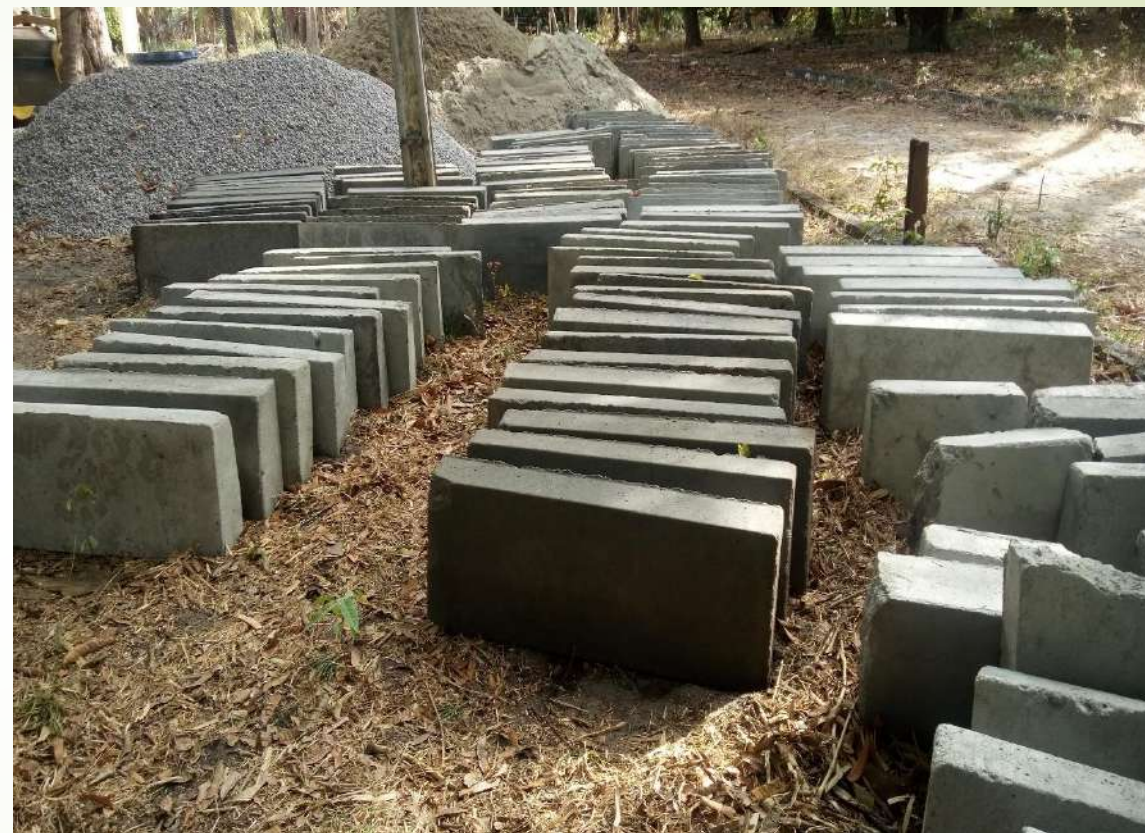
Figura 21 e 22. Fabricação de meio fio de concreto para ser aplicado na via, canteiro central e calçada.

Observação: Foi solicitado controle tecnológico do concreto, para verificação do FCK das peças concretadas.
