RELATÓRIO FOTOGRÁFICO

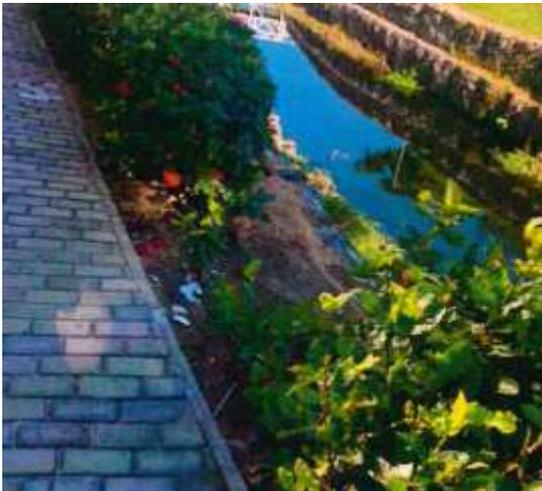
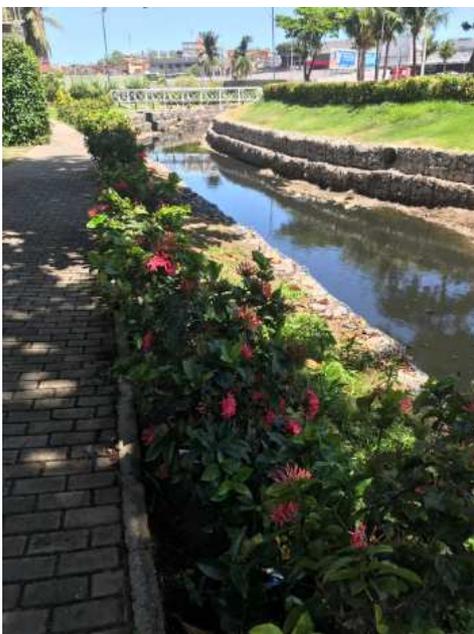
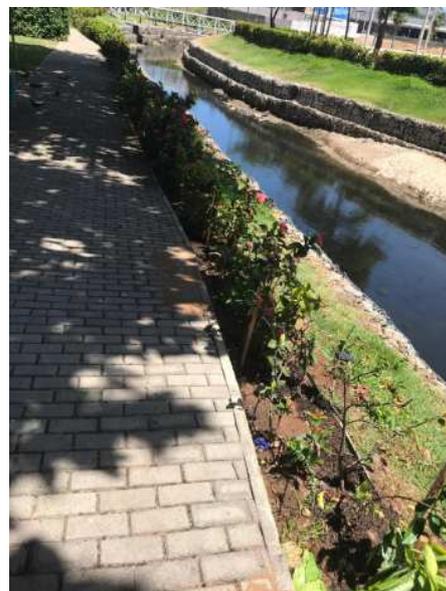
IMAGENS OBTIDAS EM 09/11/2018

Nas imagens obtidas em 09 de novembro de 2018, nota-se que a vegetação foi devidamente tratada e feita a reposição de espécies mortas. A irrigação é feita diariamente.

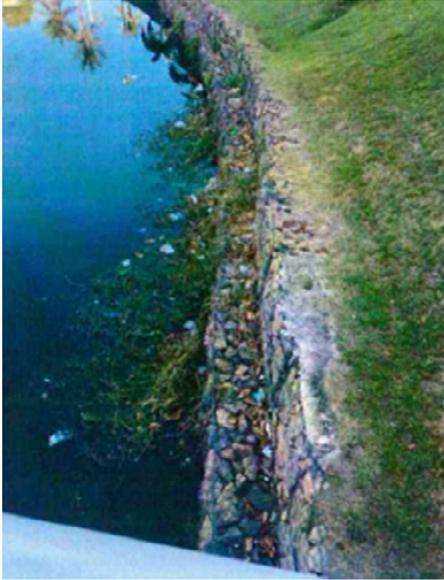
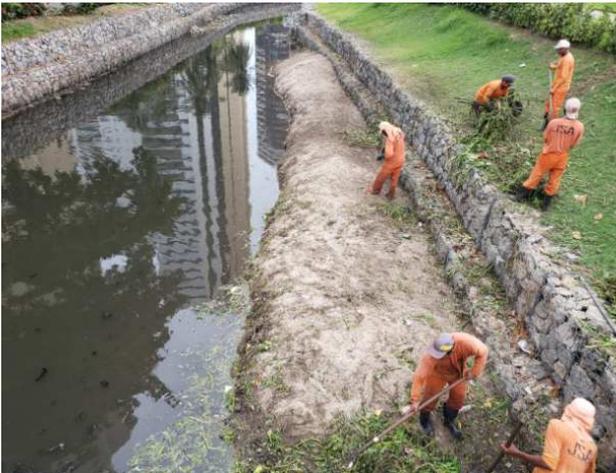
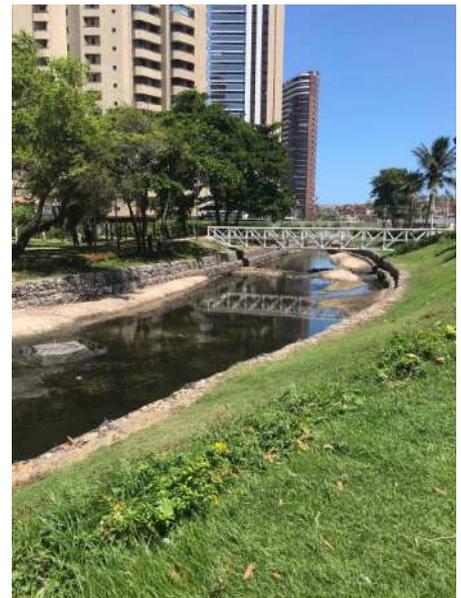
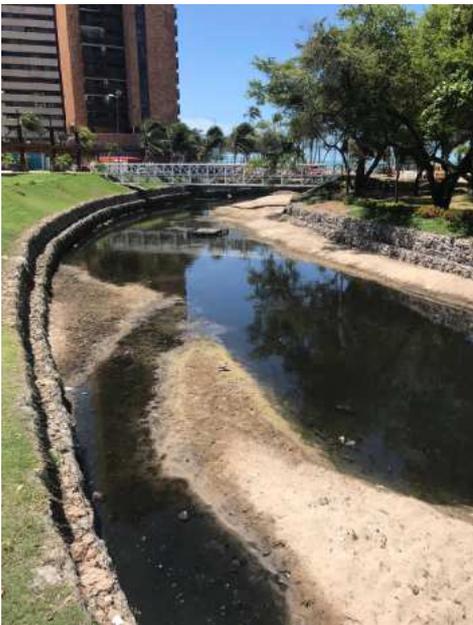
IMAGENS OBTIDAS EM 09/11/2018

Nas imagens obtidas em 09 de novembro de 2018, nota-se que o serviço de limpeza do gabião, foi realizado em toda a extensão do riacho, na porção do Parque Bisão.

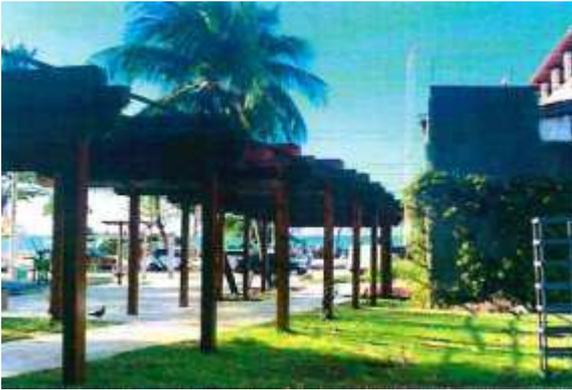
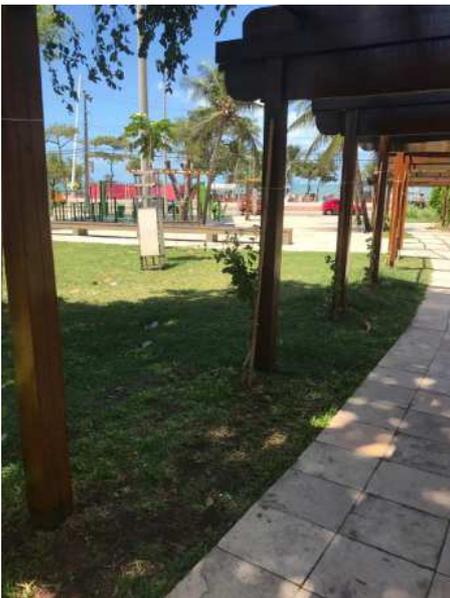
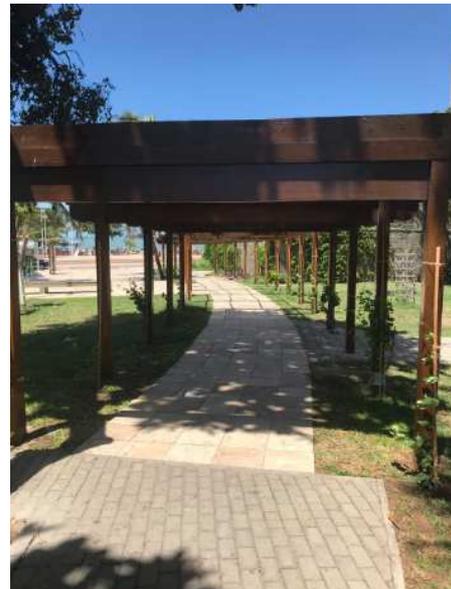
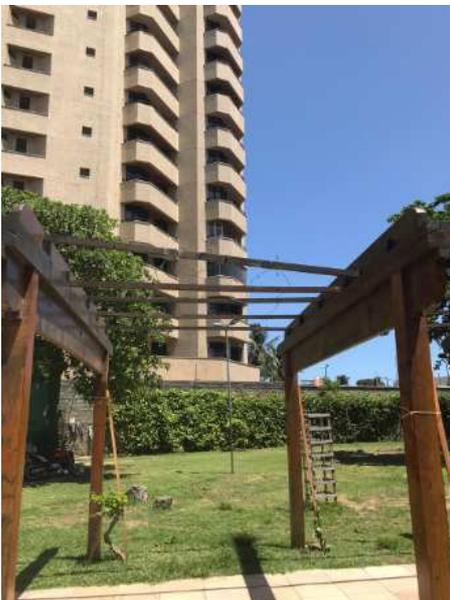
IMAGENS OBTIDAS EM 09/11/2018

Nas imagens obtidas em 09 de novembro de 2018, nota-se o replantio de mudas de espécie trepadeira em pleno crescimento, em alguns pontos já estão em cima do caramanchão.

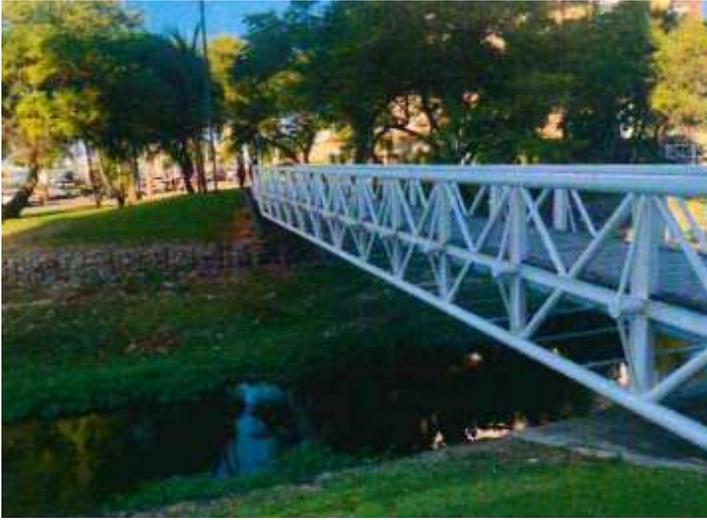
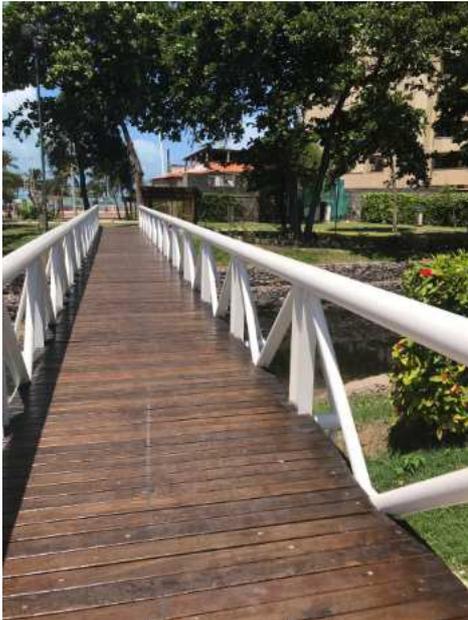
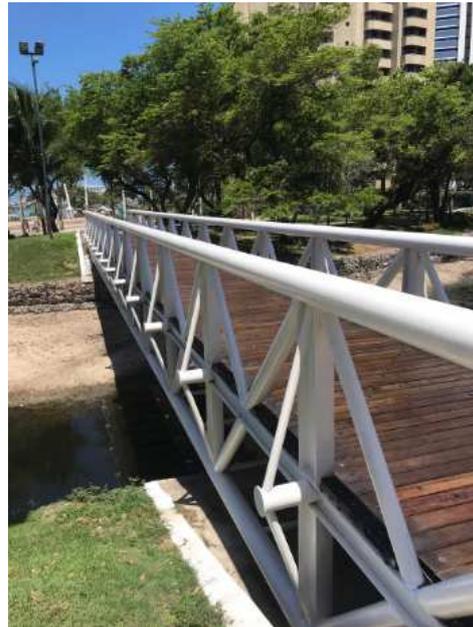
IMAGENS OBTIDAS EM 09/11/2018

Nas imagens obtidas em 09 de novembro de 2018, nota-se a que o piso de madeira da ponte, encontra-se firme e envernizado.

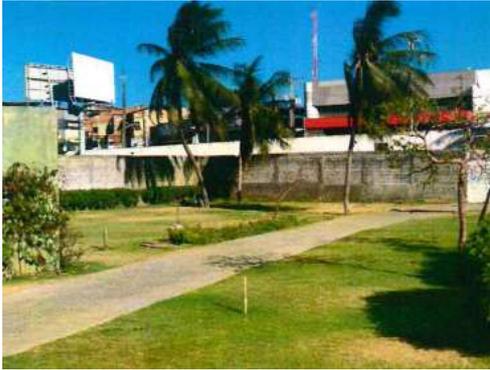
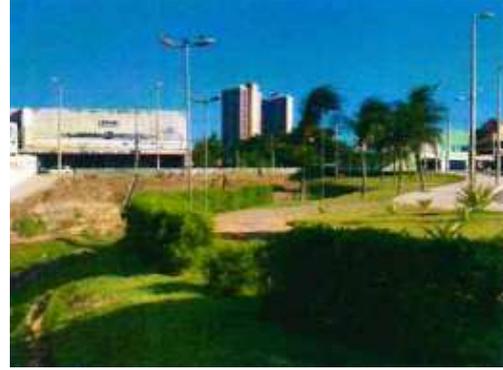
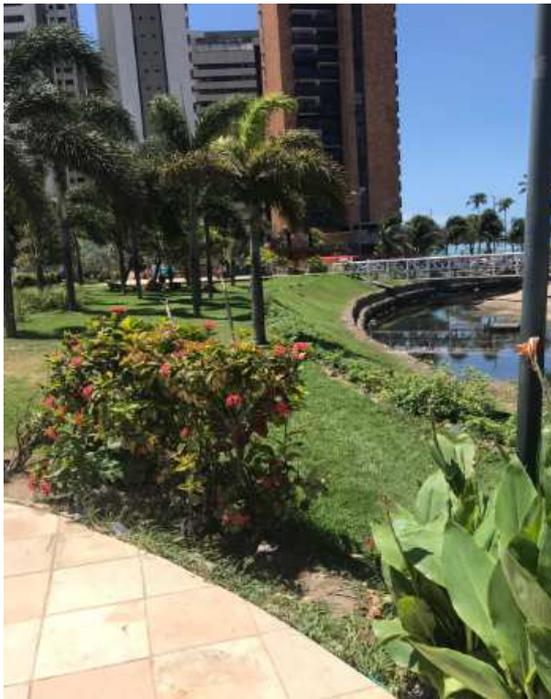
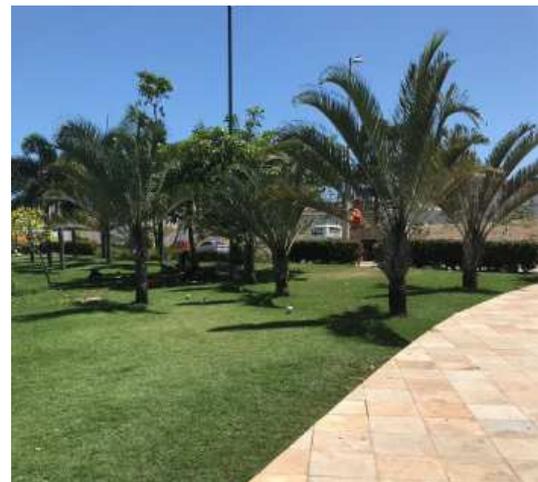
IMAGENS OBTIDAS EM 09/11/2018

Nas imagens obtidas em 09 de novembro de 2018, nota-se que foi executado o serviço de manutenção, poda e replantio da vegetação existente.
