EQUIPAMENTO CULTURAL OSÓRIO DE PAIVA

RELATÓRIO SITUACIONAL 06 - AGOSTO DE 2019

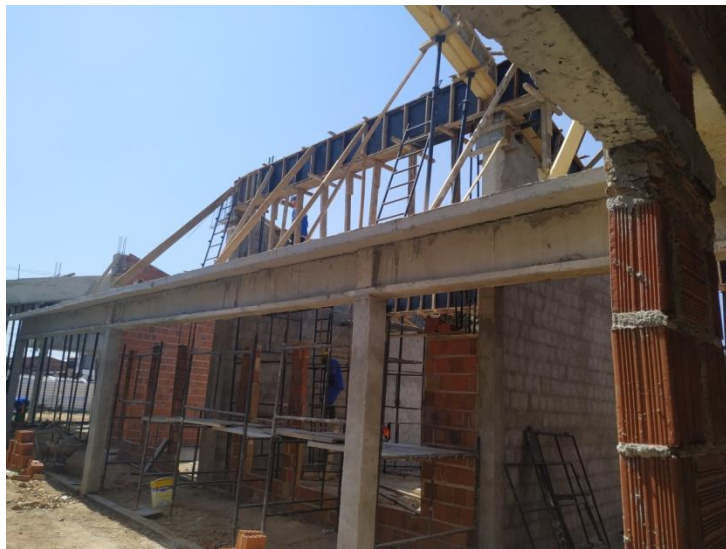
Execução de vigas em concreto

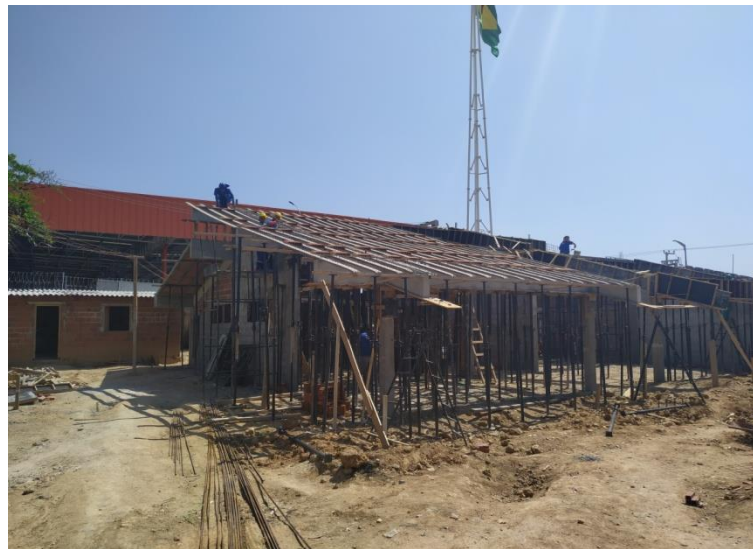
Execução de laje treliçada

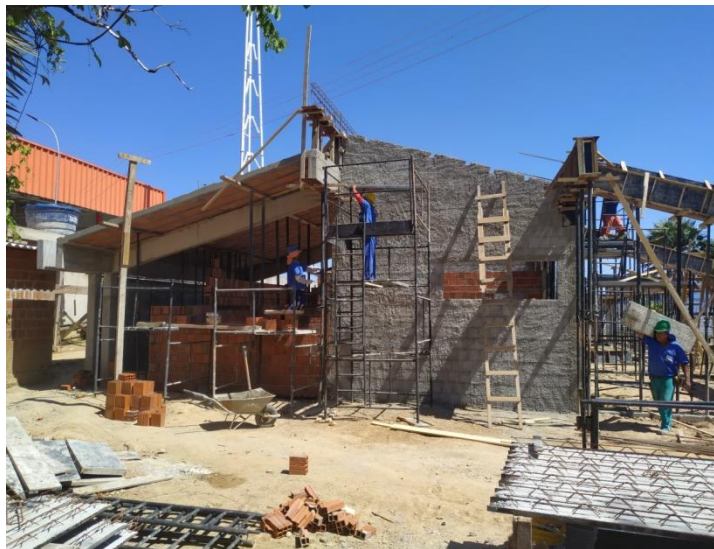
Execução de chapisco em alvenaria

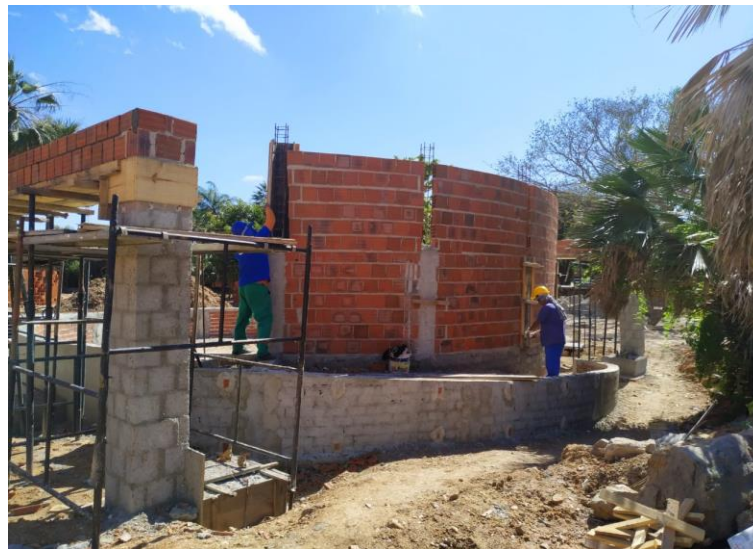
Execução de fôrmas e alvenarias do anfiteatro

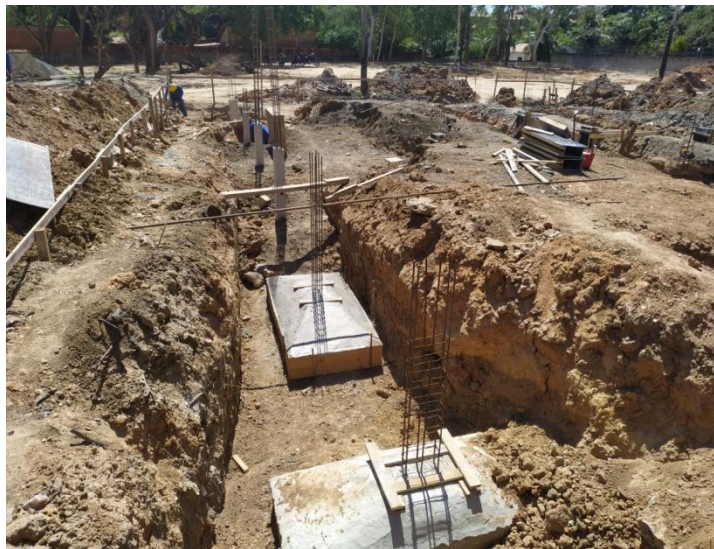
Execução das fundações do vestiário

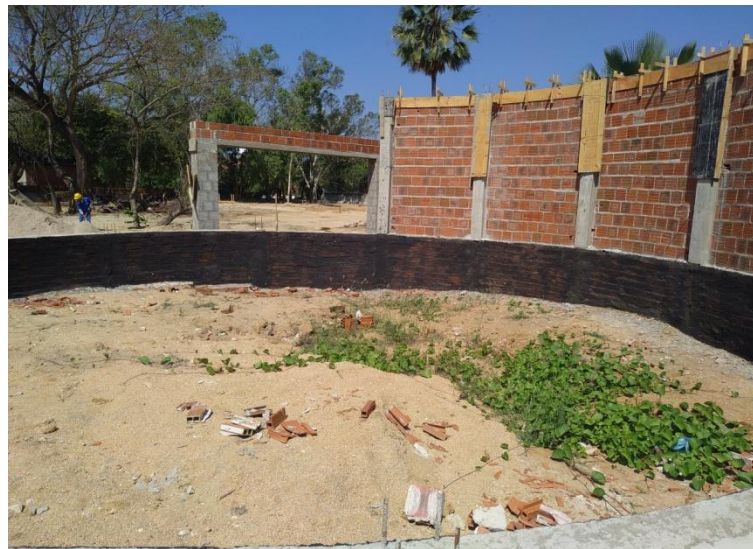
Execução de impermeabilização do palco do anfiteatro
