EQUIPAMENTO CULTURAL OSÓRIO DE PAIVA

RELATÓRIO SITUACIONAL 15 - AGOSTO DE 2020

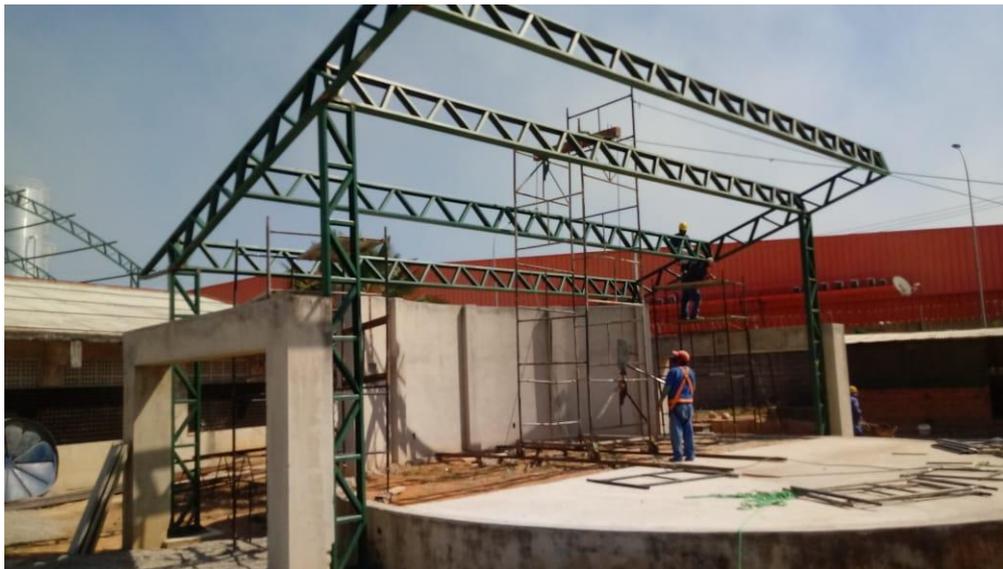
Execução de estrutura metálica do anfiteatro

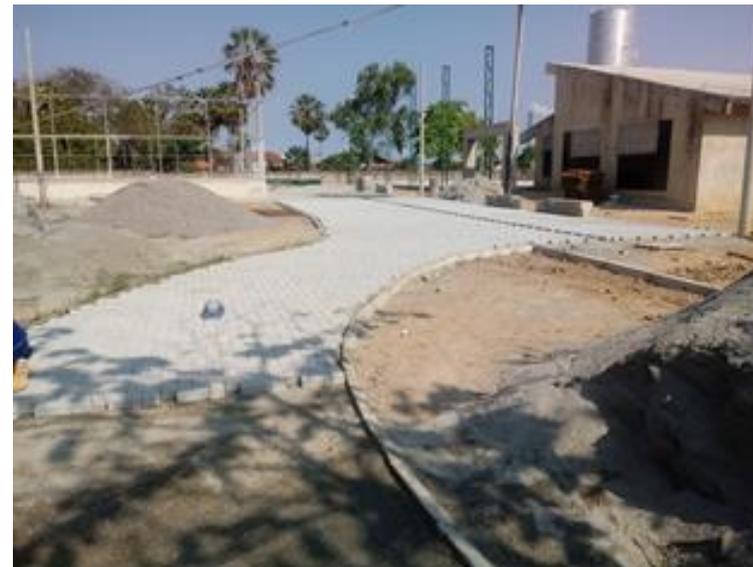
Execução de piso intertravado

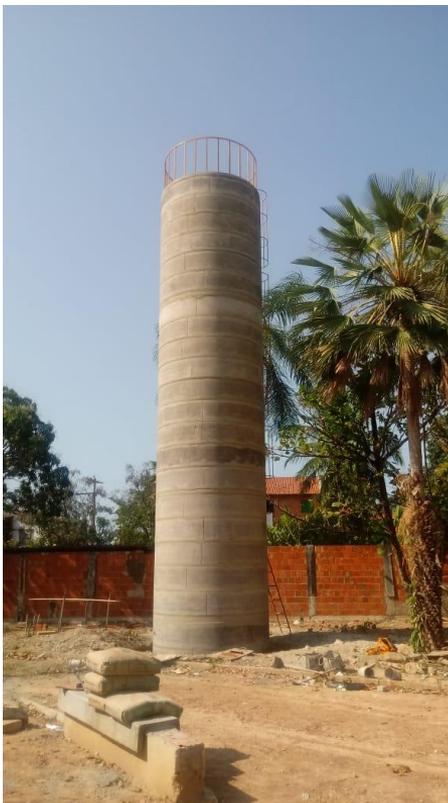
Execução do castelo d'água da obra

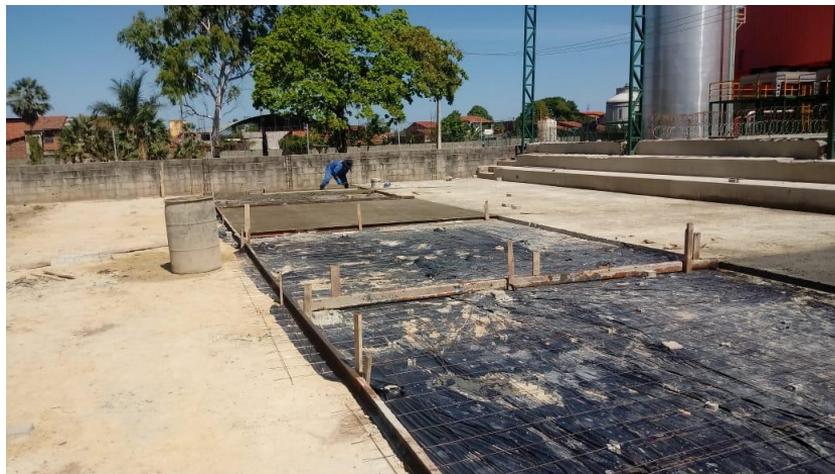
Execução de lastro da quadra coberta
