EQUIPAMENTO CULTURAL OSÓRIO DE PAIVA

RELATÓRIO SITUACIONAL 10 - DEZEMBRO DE 2019

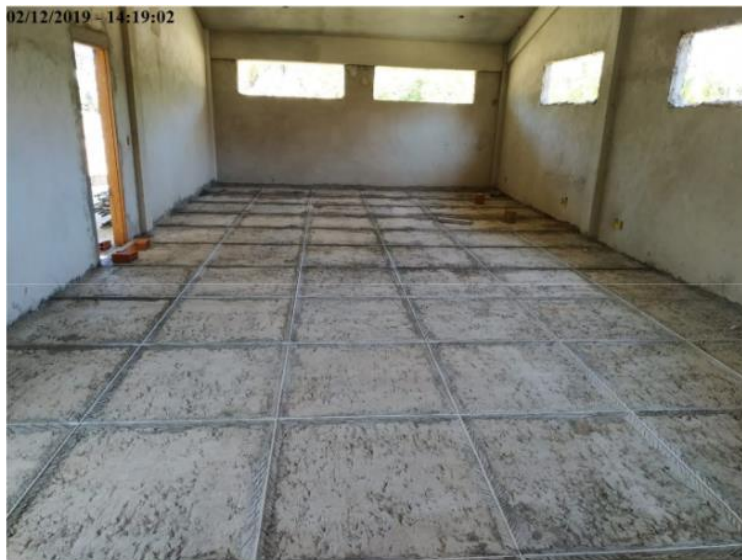
Execução de fitamento do piso no Bloco Educacional

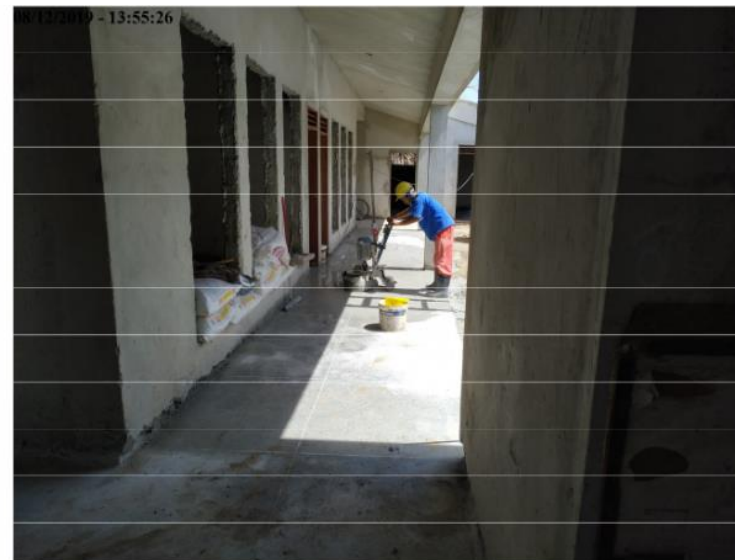
Execução do piso industrial no Bloco educacional

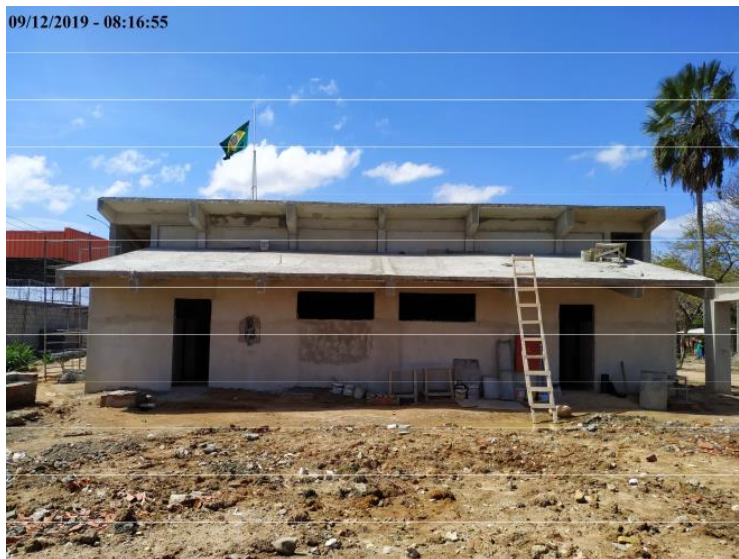
Execução de reboco no Bloco Educacional

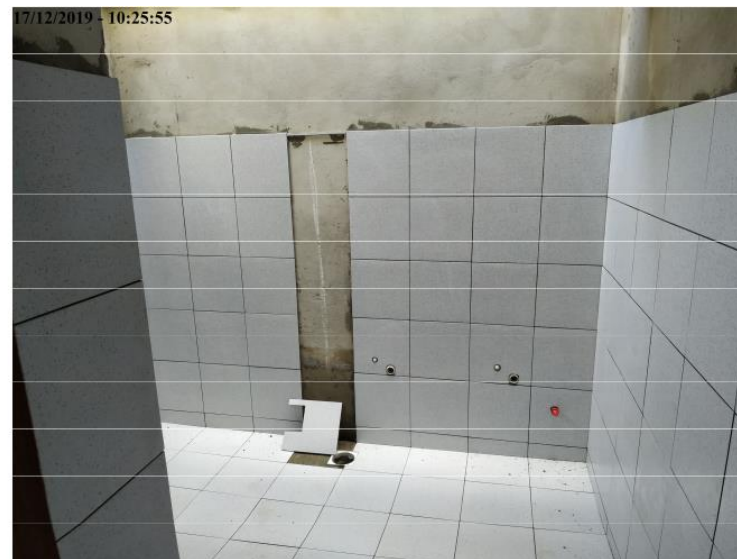
Execução de cerâmica no Bloco educacional

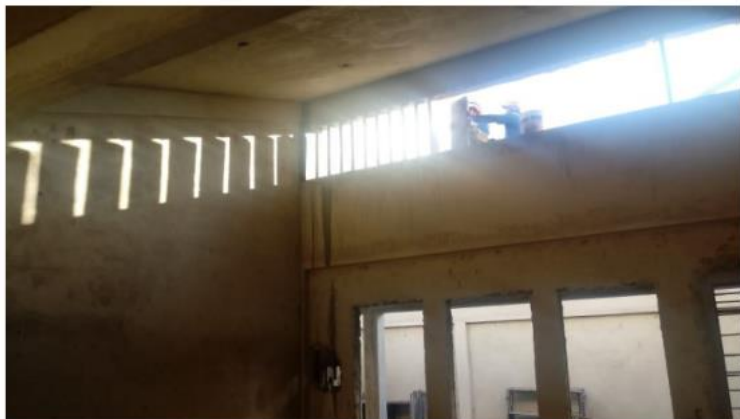
Execução de brise de concreto no Bloco Educacional

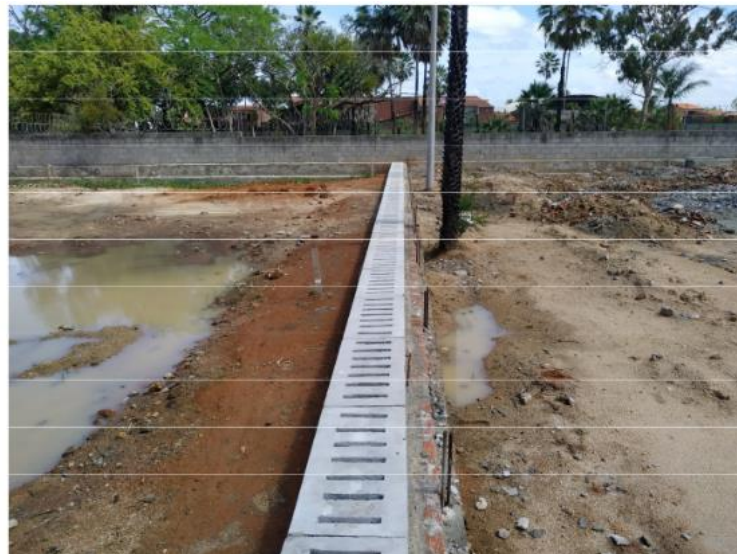
Execução de calha de drenagem no campo

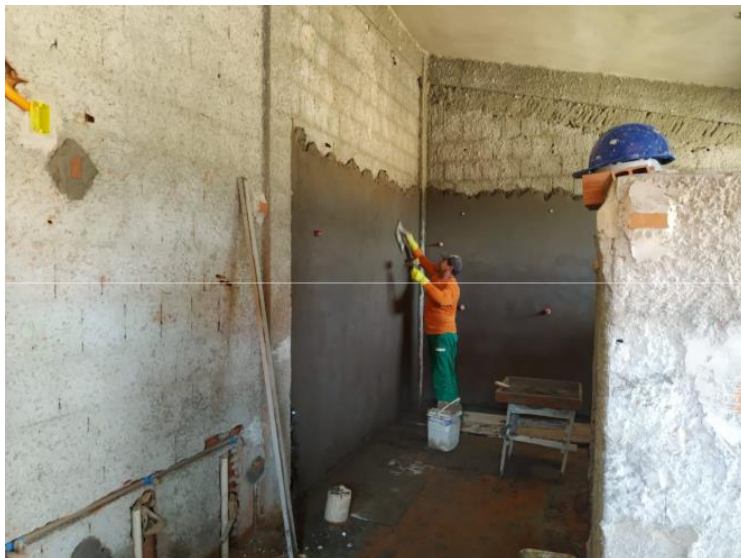
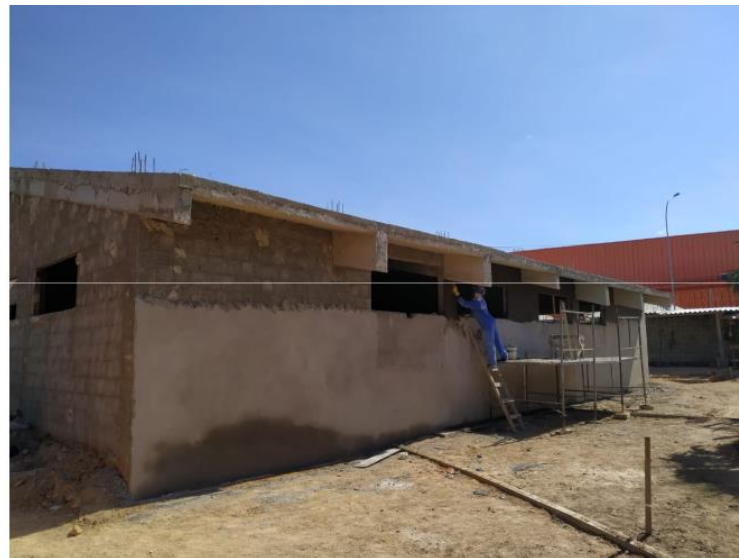
Execução de reboco na Academia/Dança
