# EQUIPAMENTO CULTURAL OSÓRIO DE PAIVA

**RELATÓRIO SITUACIONAL 11 - FEVEREIRO DE 2020**

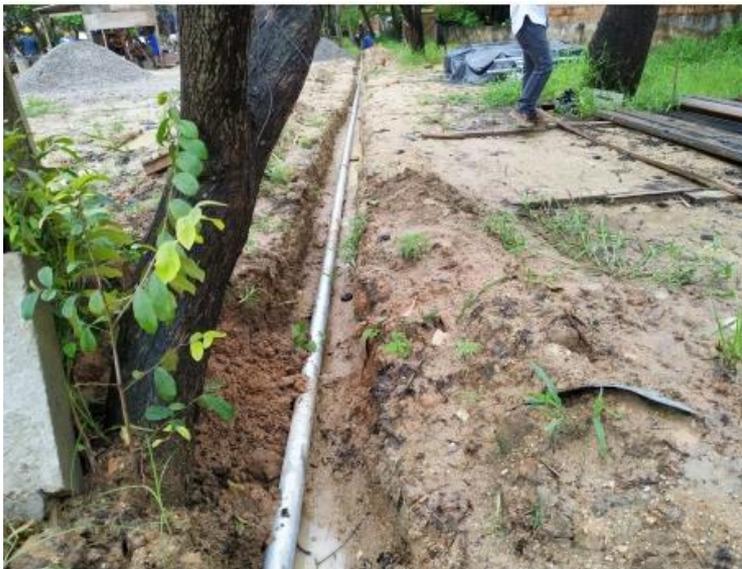
*Execução de tubulação de incêndio*

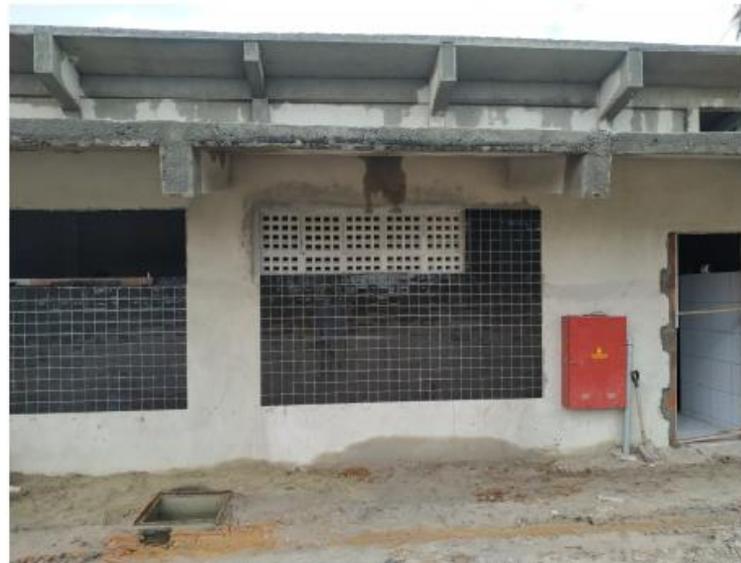
*Execução de cerâmica na fachada do Bloco Educacional*

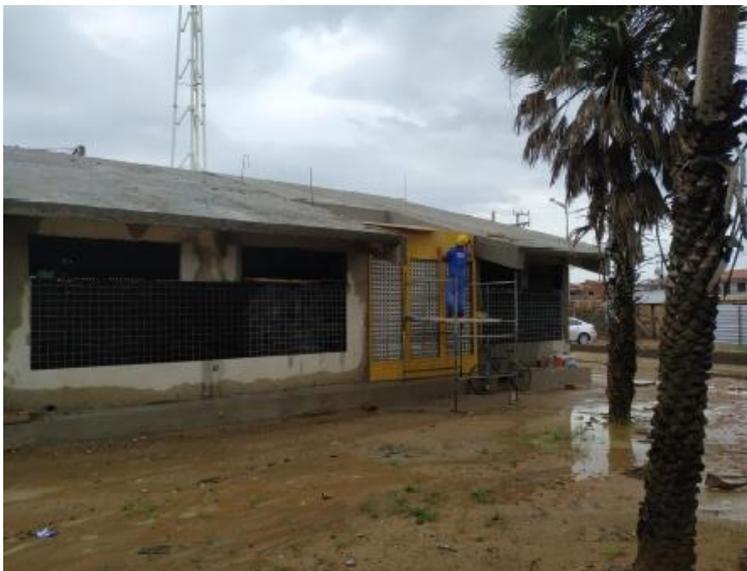
*Execução de cerâmica na fachada do Bloco Educacional*

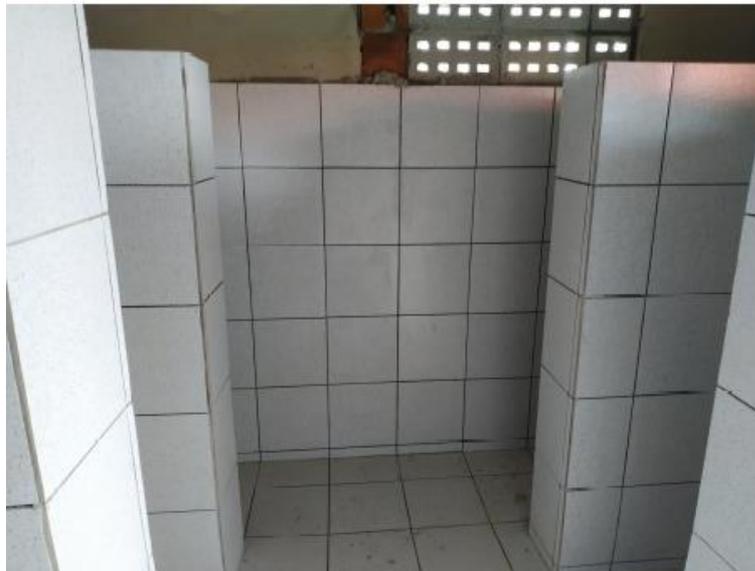
*Execução de cerâmica nos banheiros*

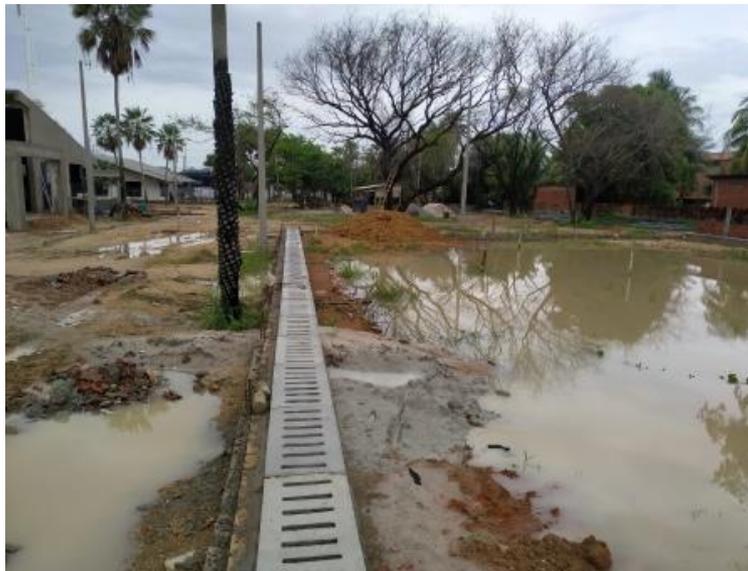
*Execução de calha em concreto de drenagem do Campo*

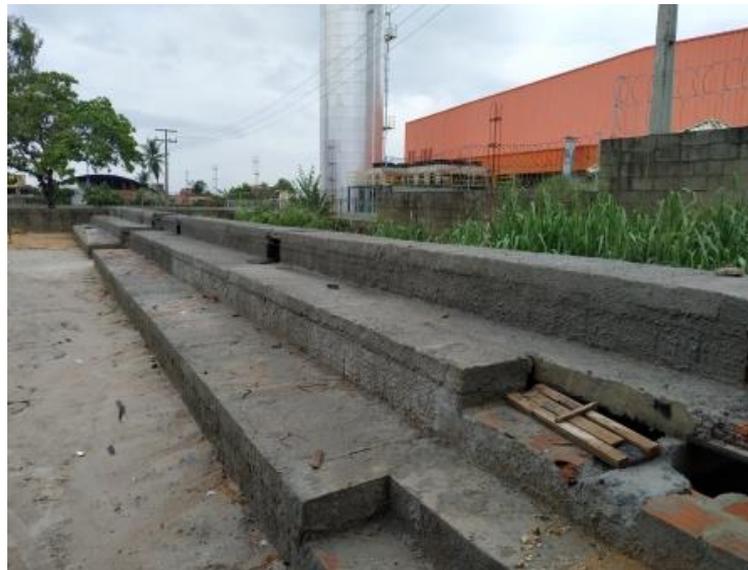
*Execução das arribancadas*

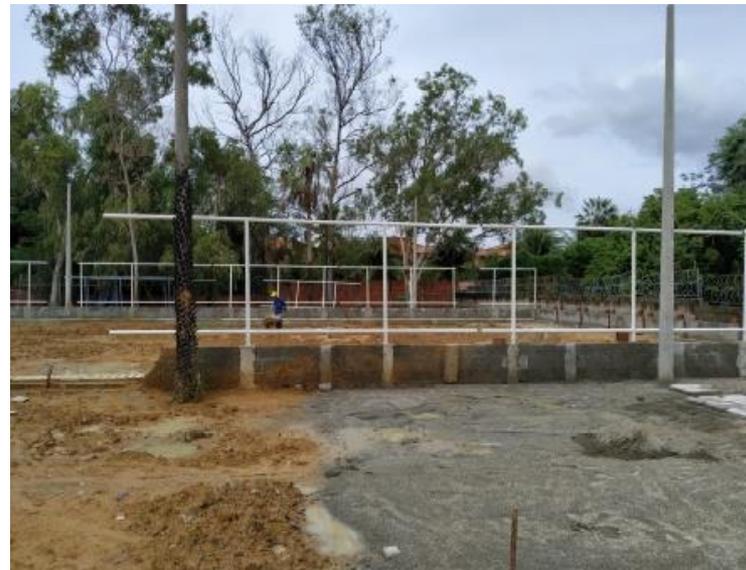
*Execução de alambrado do Campo*
