EQUIPAMENTO CULTURAL OSÓRIO DE PAIVA

RELATÓRIO SITUACIONAL 05 - JULHO DE 2019

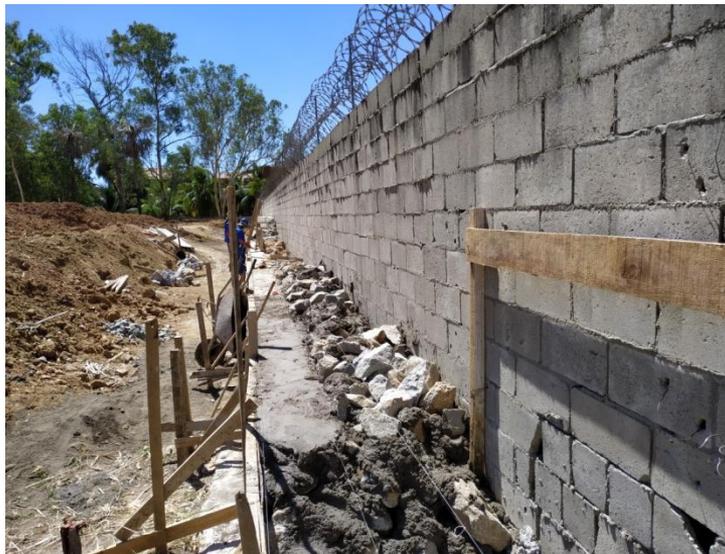
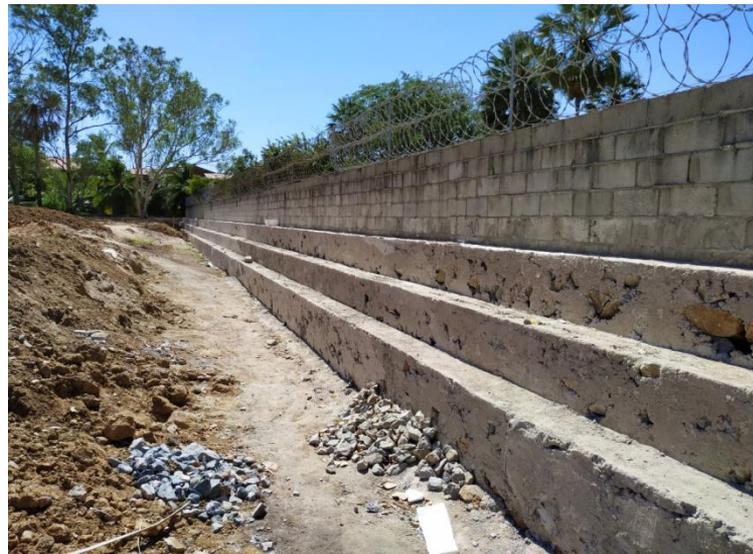
Execução de muro de arrimo em pedra

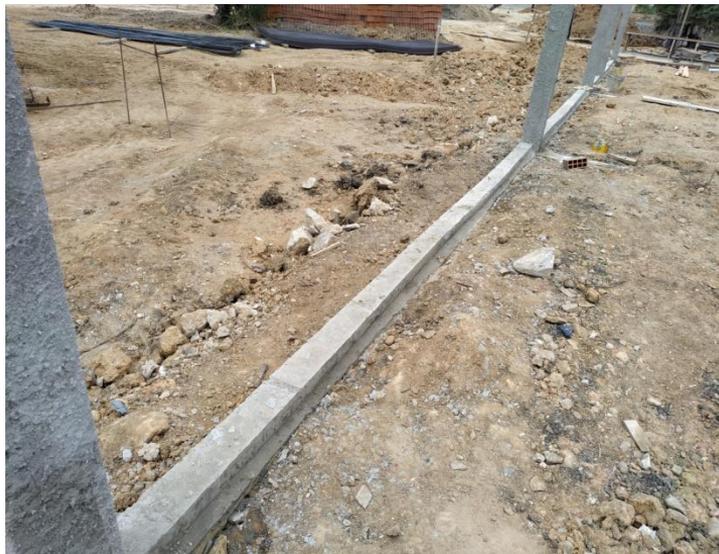
Execução de cinta de impermeabilização

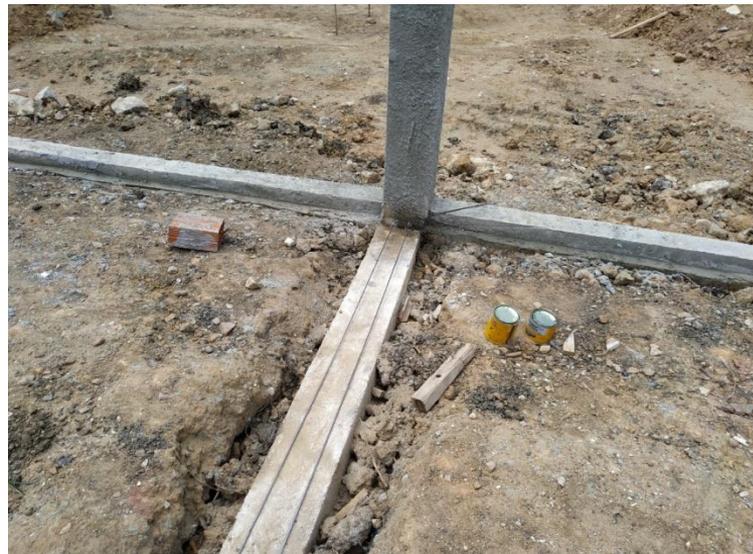
Armação de cinta de impermeabilização

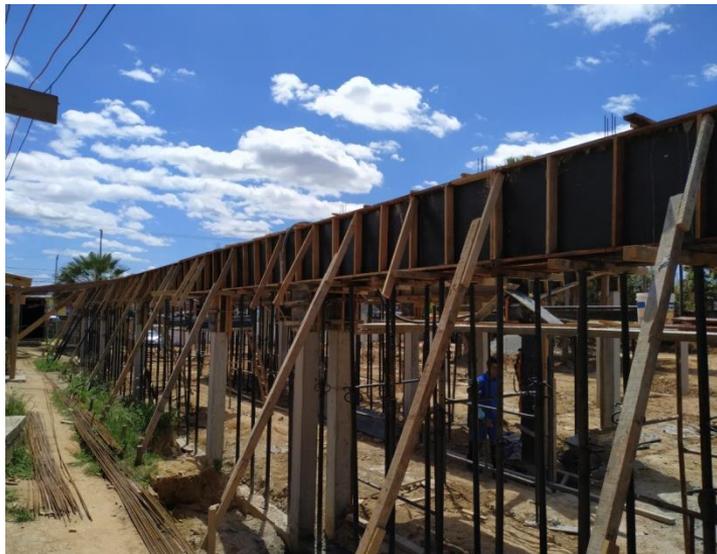
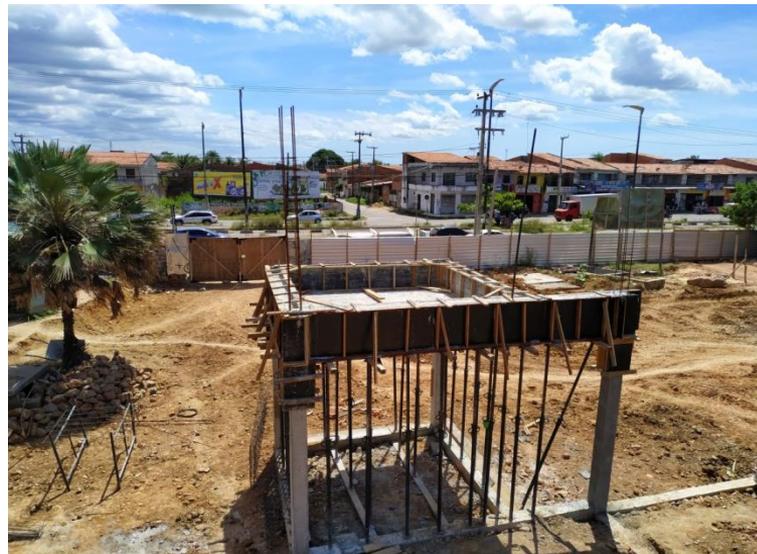
Concretagem da estrutura do Bloco Educacional

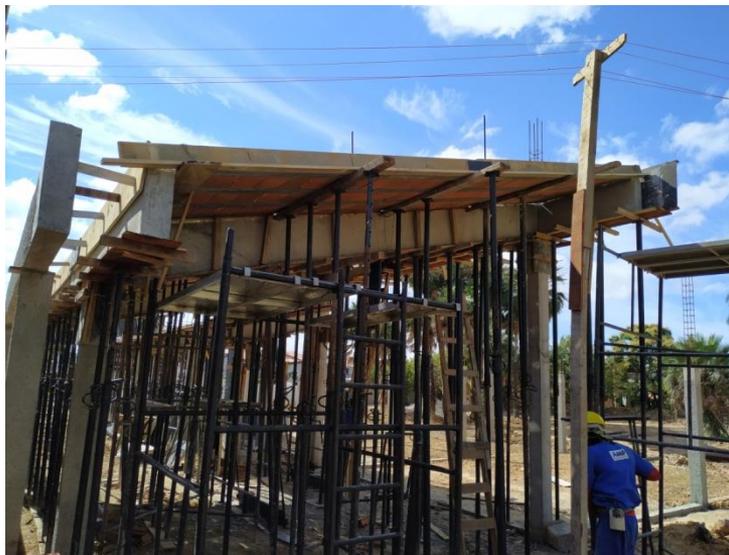
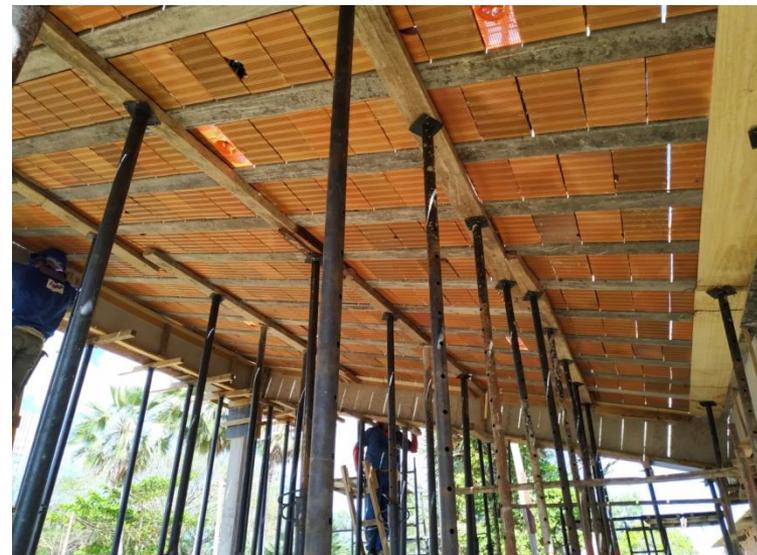
Execução de laje treliçada
