EQUIPAMENTO CULTURAL OSÓRIO DE PAIVA

RELATÓRIO SITUACIONAL 14 - JULHO DE 2020

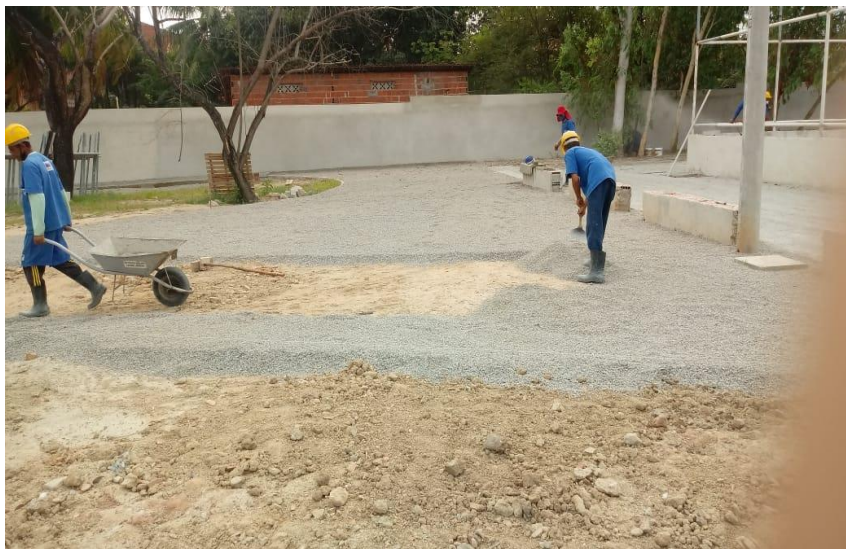
Execução de pedrisco na obra

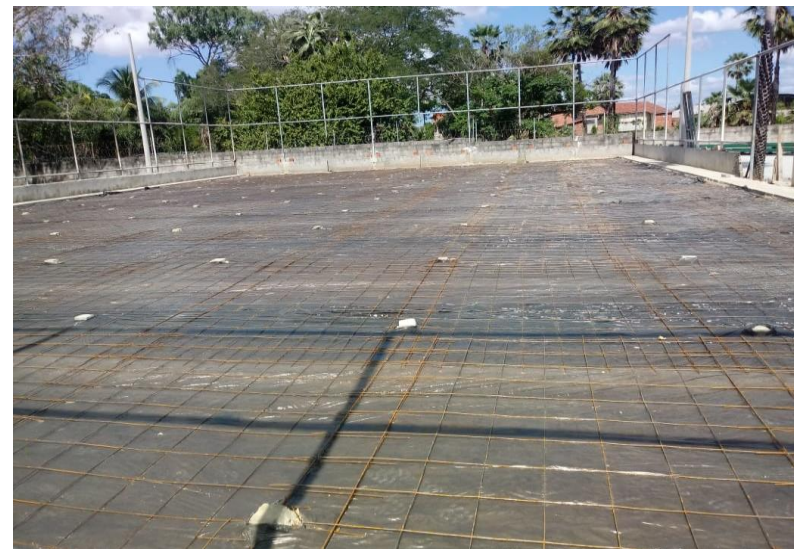
Execução de lastro em concreto para o campo

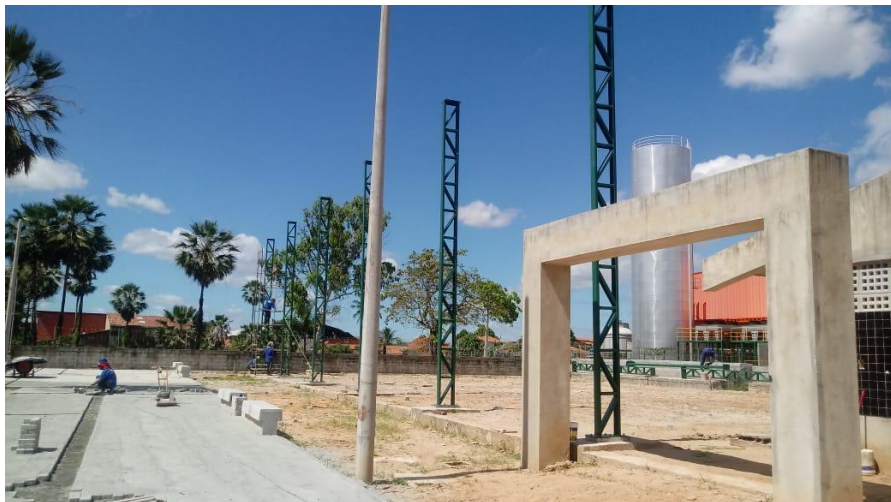
Execução de estrutura metálica da quadra

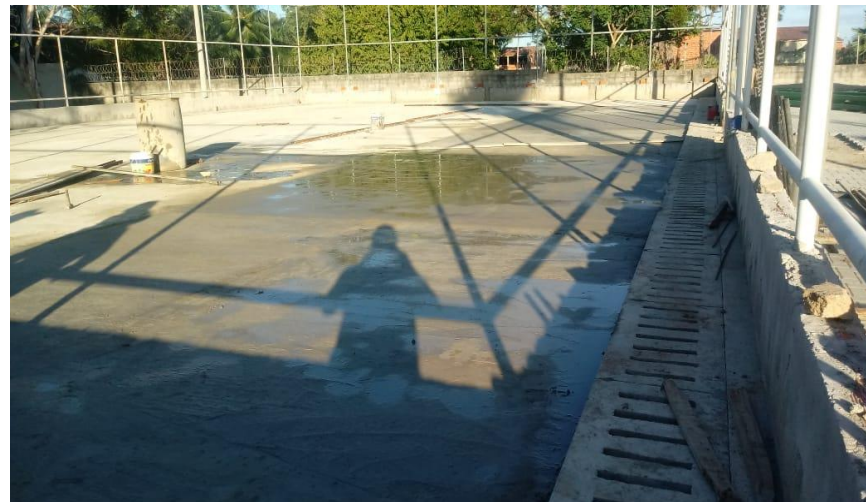
Lastro do campo executado
