RELATÓRIO TRIMESTRAL DE ACOMPANHAMENTO DE MANUTENÇÃO DO PARQUE URBANO SÍTIO TUNGA

OPERAÇÃO URBANA CONSORCIADA: SÍTIO TUNGA

RELATÓRIO NÚMERO: 07

DATA VISITA: 11/11/2022

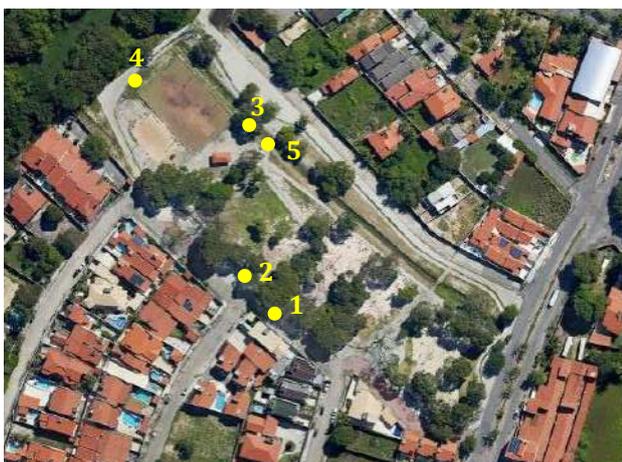
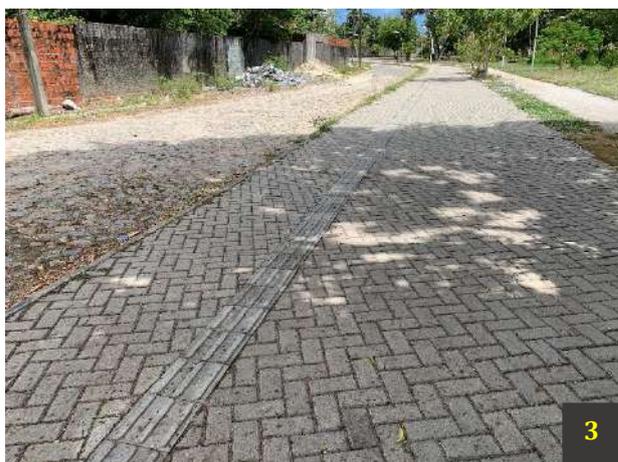
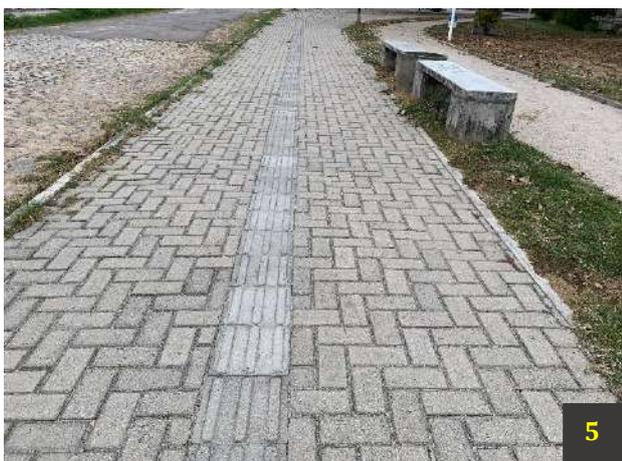
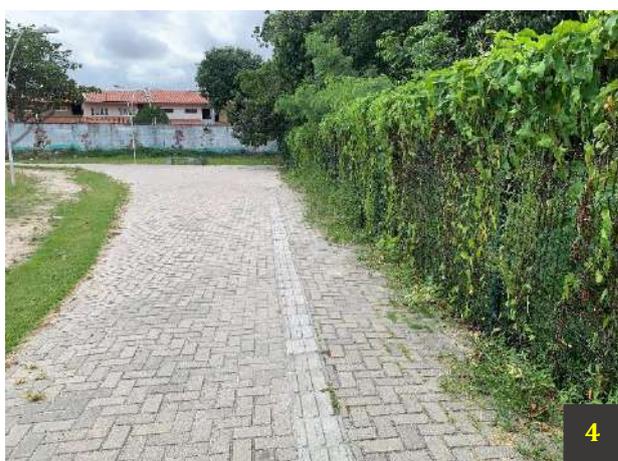
Painel 1 – Registros fotográficos da pavimentação dos passeios com mapeamento de identificação dos pontos.

Análise: A pavimentação do Parque Urbano Sítio Tunga é composta por piso intertravado, e observou-se que o piso se apresenta bem conservado, conforme as figuras 1 a 5 do painel 1. No entanto, ao percorrer todo o entorno desse parque, observamos que o piso intertravado segue com resíduos de folhas e frutas, além disso, constatou-se que alguns desses pisos encontram-se danificados. Dessa forma, conforme solicitado anteriormente, pedimos a limpeza dessa pavimentação, retirando folhas, e fazendo a restauração dos pisos danificados, localizadas nas figuras de 6 a 10 do painel 2.

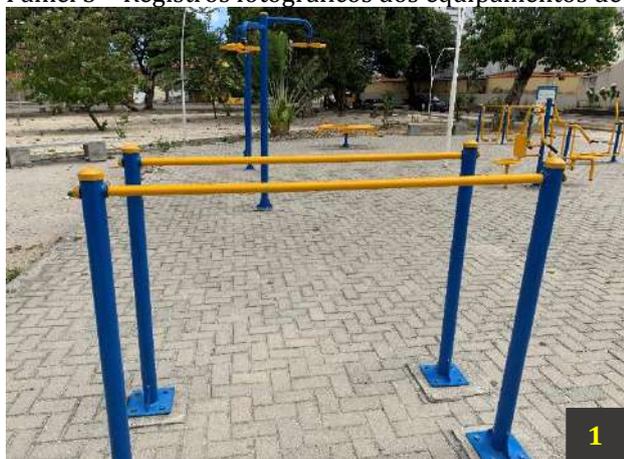
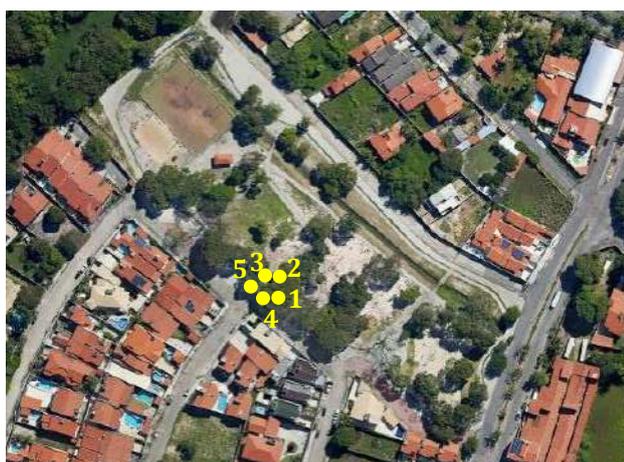
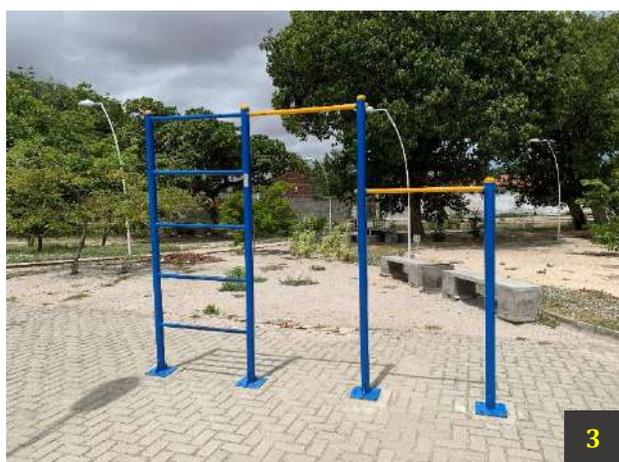
Painel 3 – Registros fotográficos dos equipamentos de ginástica com mapeamento de identificação dos pontos.

Análise: O Parque Urbano Sítio Tunga, conta com duas áreas com equipamentos de ginásticas, que são compostos por estruturas metálicas. Em sua maioria, esses equipamentos continuam conservados, conforme figuras 1 e 2 do painel 3. Porém observou-se que alguns deles estão com ferrugens aparente, necessitando de pintura, também verificara-se pichações, conforme figuras 3 a 5 do painel 3 e 6 a 10 do painel 4, por isso seguimos solicitando a remoção das mesmas.

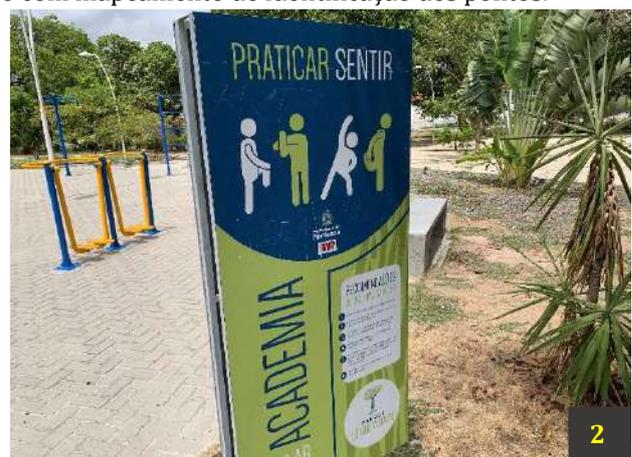
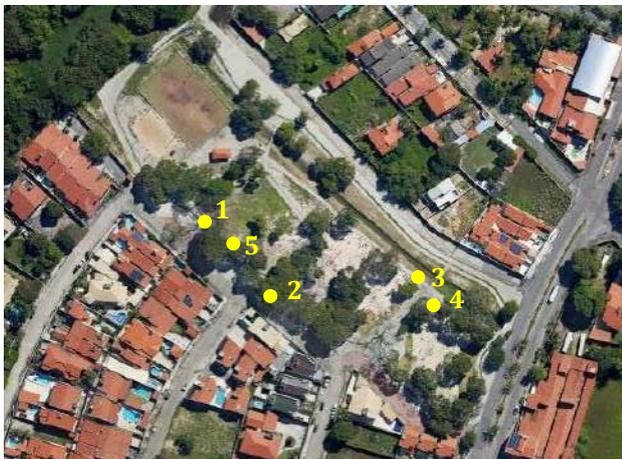
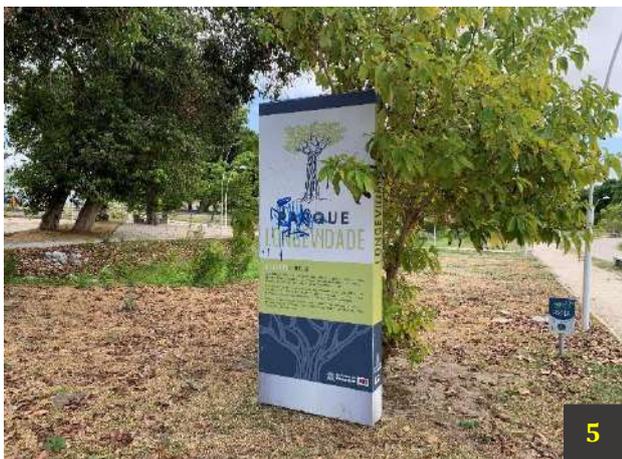
Painel 5 – Registros fotográficos das placas de identificação com mapeamento de identificação dos pontos.

Análise: O Parque Urbano Sítio Tunga, contempla uma variedade significativa de placas de identificação, que tem como objetivo a orientação para utilização dos espaços. Em relatórios anteriores, observou-se que essas placas em sua grande maioria apresentavam-se pichadas, conforme figuras 1 a 5 do painel 5 e figuras 6 a 10 do painel 6. Diante disso, identificamos melhorias porém pedimos novamente a remoção dessas pichações, para que dessa forma os usuários consigam ter uma melhor visualização das informações.

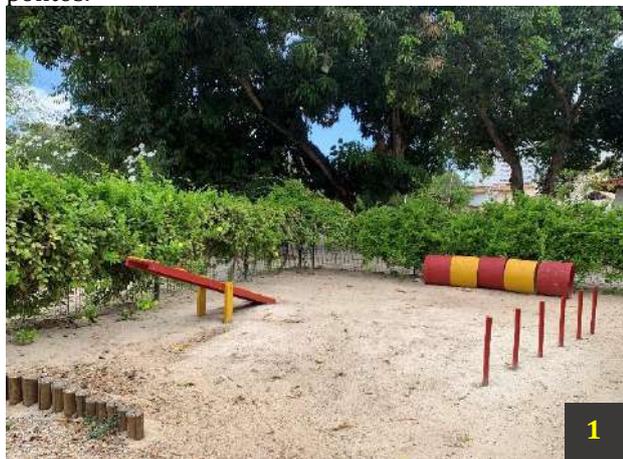
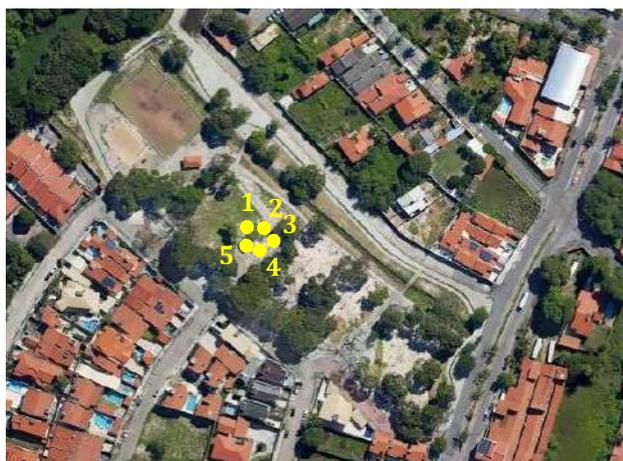
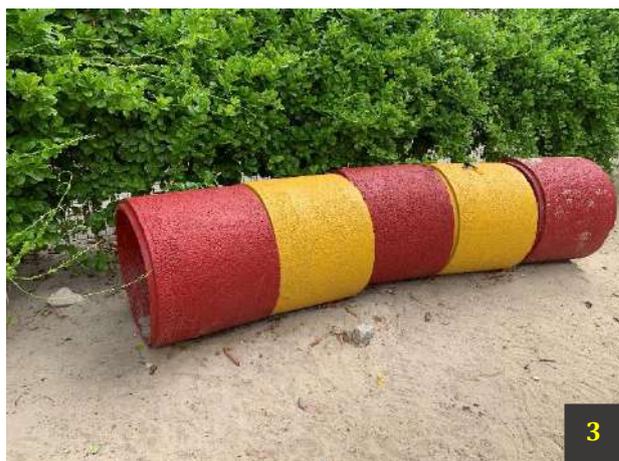
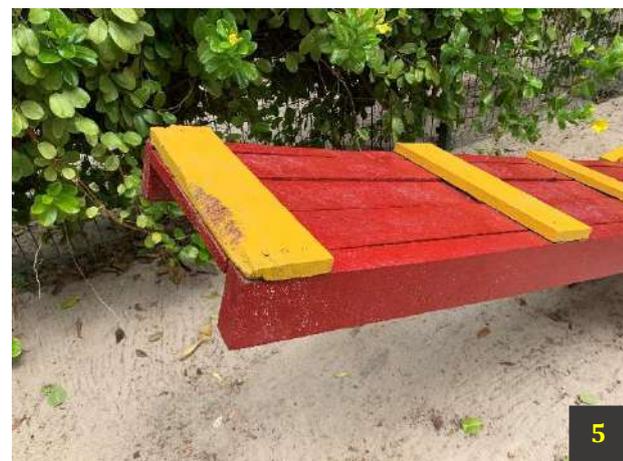
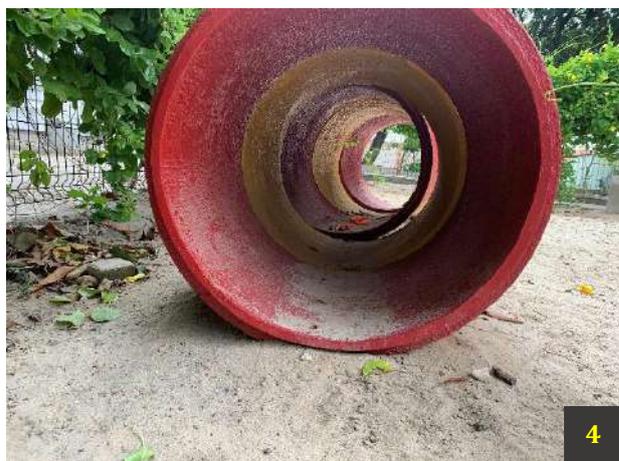
Painel 7 – Registros fotográficos de equipamentos do cachorródromo com mapeamento de identificação dos pontos.

Análise: O cachorródromo é uma área reservada para os animais de estimação, com o intuito de ser um lugar exclusivo para o uso dos mesmos. Essa área exclusiva presente no Parque Urbano Sítio Tunga, encontra-se com brinquedos preservados, conforme figuras de 1 a 4 do painel 7. No entanto, conforme figura 5 do painel 7, a gangorra encontra-se danificada, portanto necessita de reparo.

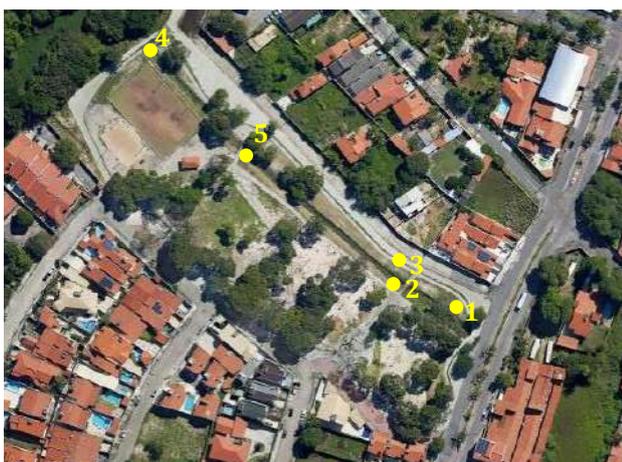
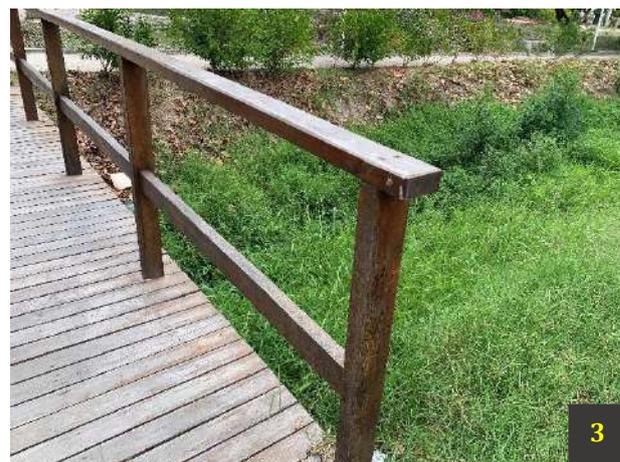
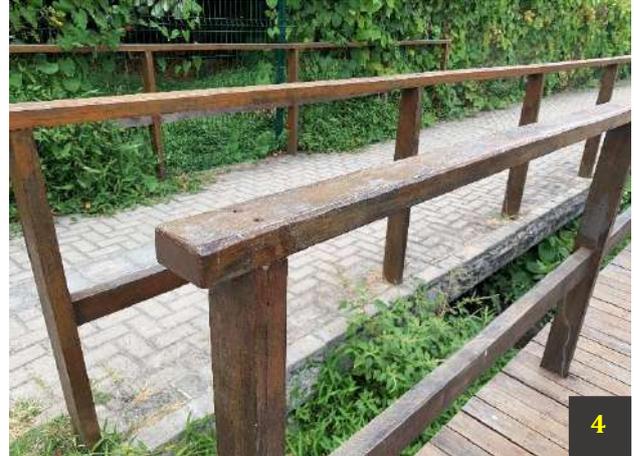
Painel 8 – Registros fotográficos de pontes e guarda-corpos com mapeamento de identificação dos pontos.

Análise: Constatou-se durante a visita ao Parque Urbano Sitio Tunga, que existem três pontes com tábuas e guarda-corpos de madeira, e as mesmas seguem desgastadas por conta do uso além de conter pichações nos guarda-corpos, conforme figuras de 1 a 5 do painel 8. Conforme solicitado no relatório nº 6, aguardamos a remoção das pichações, como também a aplicação de verniz nas tábuas e guarda-corpos de madeira dessas pontes.

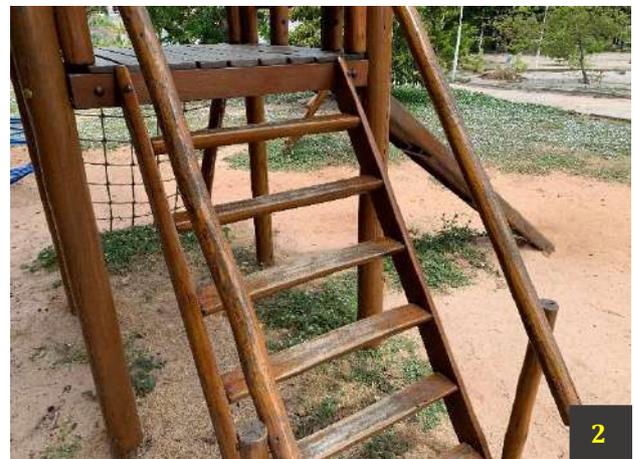
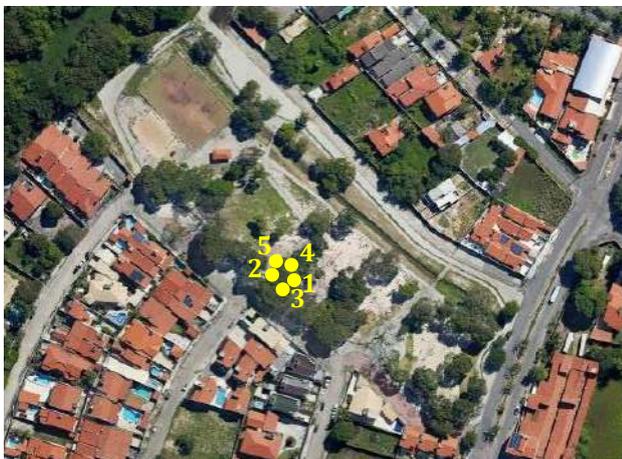
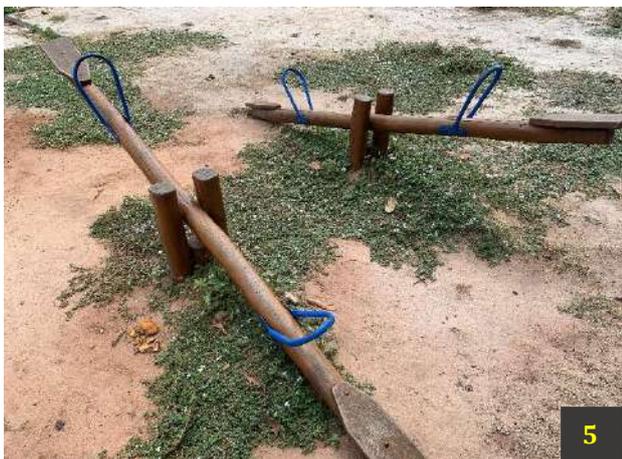
Painel 9 – Registros fotográficos dos equipamentos do parque infantil com mapeamento de identificação dos pontos.

Análise: Encontra-se nesse local uma área destinada as crianças, um Parque infantil que é composto por brinquedos de madeira, conforme figuras 1, 2, 3 e 5 do painel 9, e um brinquedo de estrutura metálica, conforme figura 4 do painel 9, os mesmos encontram-se desgastados por conta do uso. Portanto, conforme solicitado no relatório anterior, notou-se melhorias porém ainda sugerimos a aplicação de verniz no escorregador e degraus da casinha de madeira, como também nos assentos das gangorras, com o intuito de prolongar a resistência e duração dos mesmos.

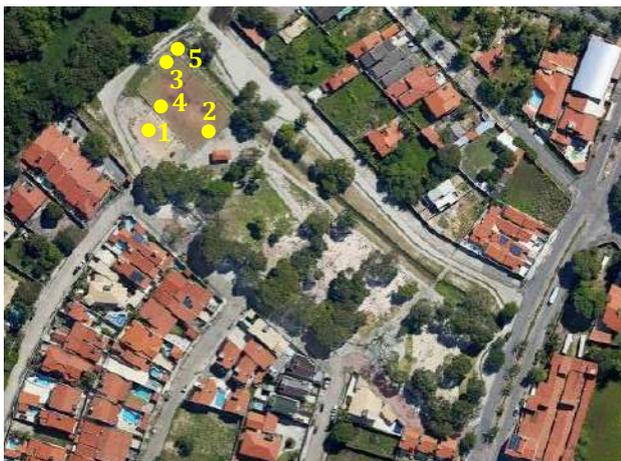
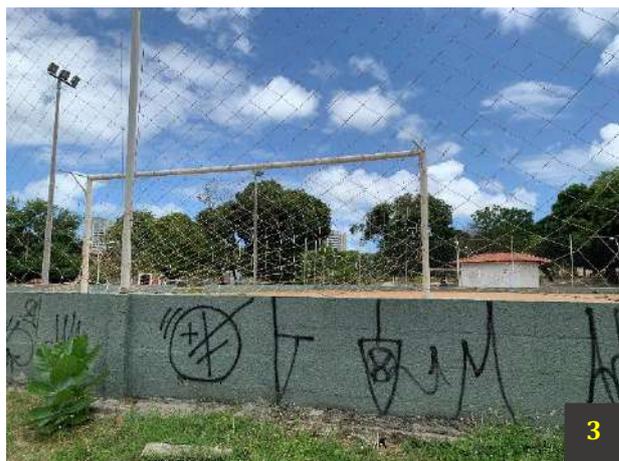
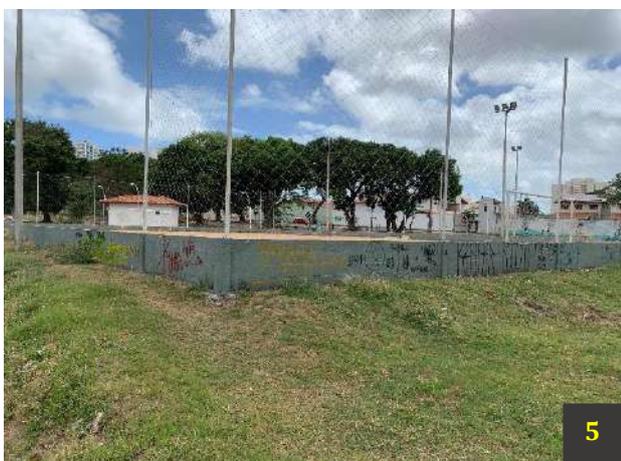
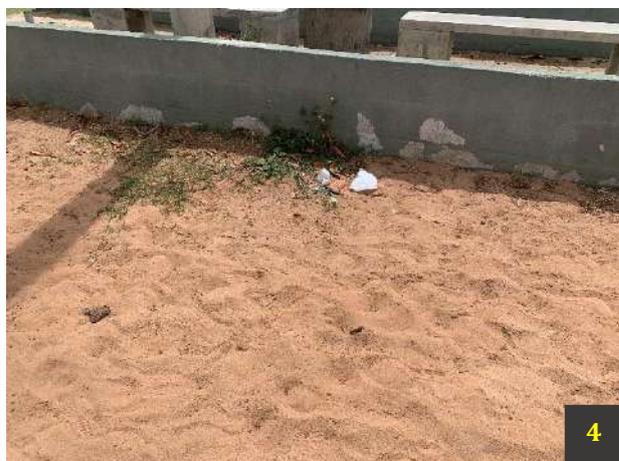
Painel 10 – Registros fotográficos da área das quadras com mapeamento de identificação dos pontos.

Análise: O Parque Urbano Sitio Tunga, contém duas quadras esportivas destinadas ao uso da população. No relatório nº 6, citamos alguns pontos que precisavam de reparos, como a rede da quadra de vôlei (Figura 1 do painel 10), as traves da quadra de futebol e as redes das mesmas (Figuras 2 e 3 do painel 10). Na presente visita, constatou-se que os mesmos pontos seguem sem os reparos solicitados. Dessa forma, seguimos solicitando a reposição da rede da quadra de vôlei, a pintura das traves da quadra de futebol, como também a inclusão de novas redes nas mesmas. Ressalta-se que como pedido anteriormente, solicita-se a remoção das pichações (figuras 3 e 5 do painel 10) e posteriormente a pintura, como também a limpeza desse local (Figura 4 do painel 10).

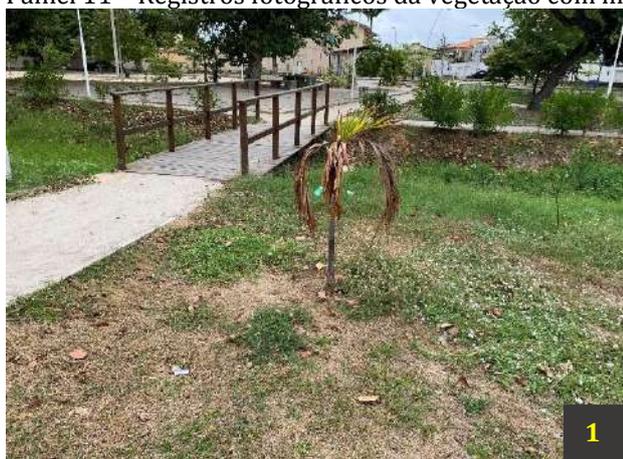
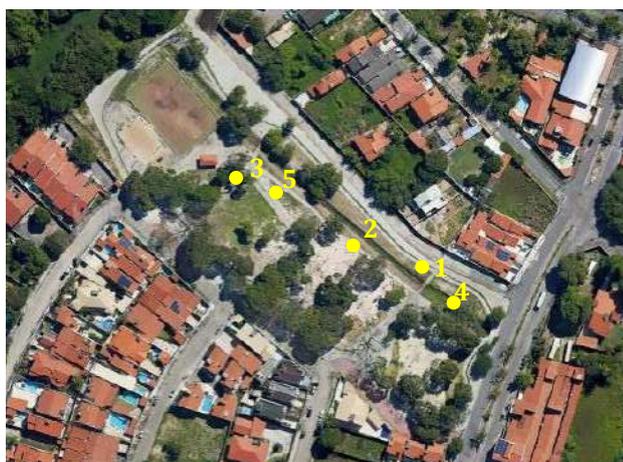
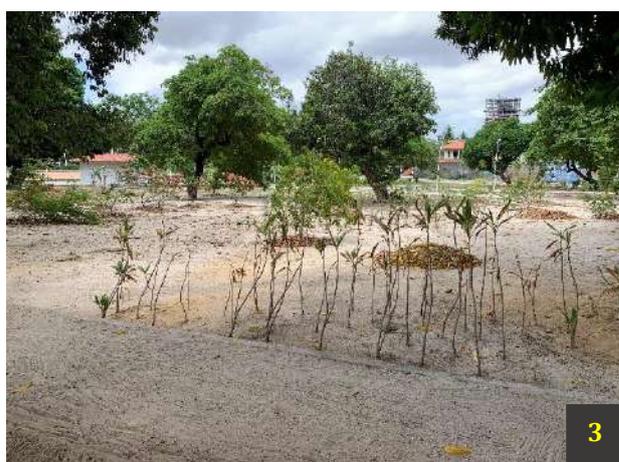
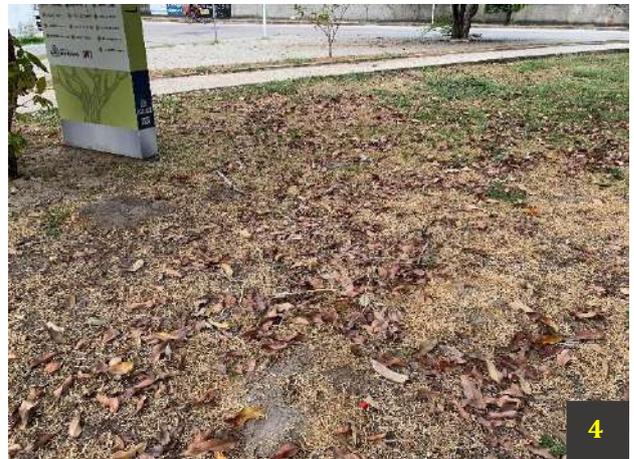
Painel 11 – Registros fotográficos da vegetação com mapeamento de identificação dos pontos.

Análise: Em visita feita a esse Parque, constatou-se que as forrações presentes continuam necessitando de adubo frequente, pois se encontram secas, conforme figuras 1 e 4 do painel 11 e figura 10 do painel 12. Observou-se também, que como relatado anteriormente, em muitos locais do parque, apresenta ausência de forração, conforme figuras 3 e 5 do painel 11 e figuras de 6 a 9 do painel 12. Dessa forma, seguimos solicitando o replantio de forrações nesses locais, como também a continuidade no adubo e irrigação nas mesmas.

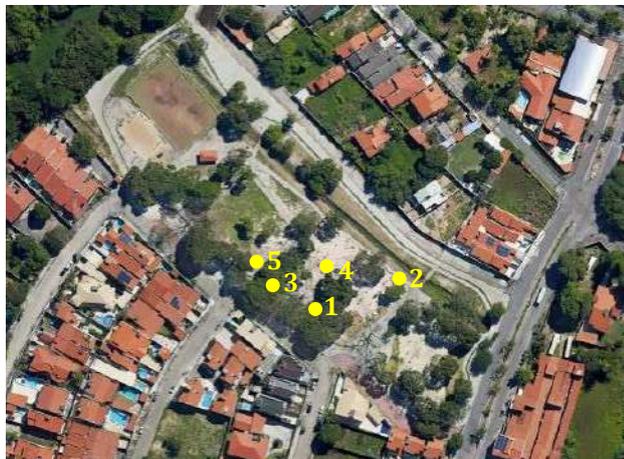
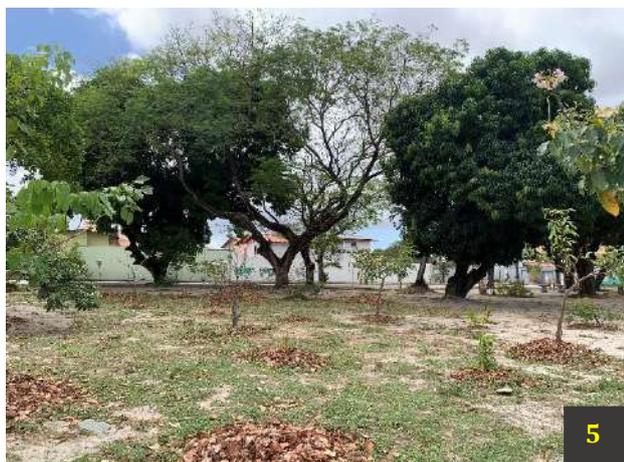
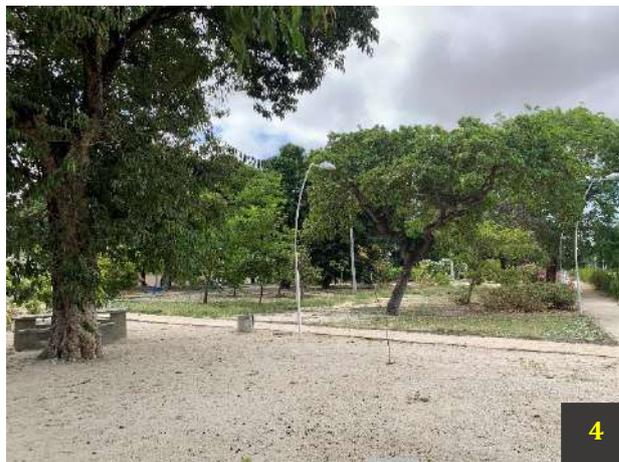
Painel 13 – Registros fotográficos das árvores com mapeamento de identificação dos pontos.

Análise: No Parque Urbano Sítio Tunga, conta com a presença de árvores do tipo Ipê, Palmeira, Bouganville e Mangueira, conforme figuras 1 a 5 do painel 13. Como citado no relatório anterior, foi visto a necessidade da realização de poda com frequência. Como também dito anteriormente, sugere-se o plantio de novas espécies, do tipo arbóreas e arbustivas.

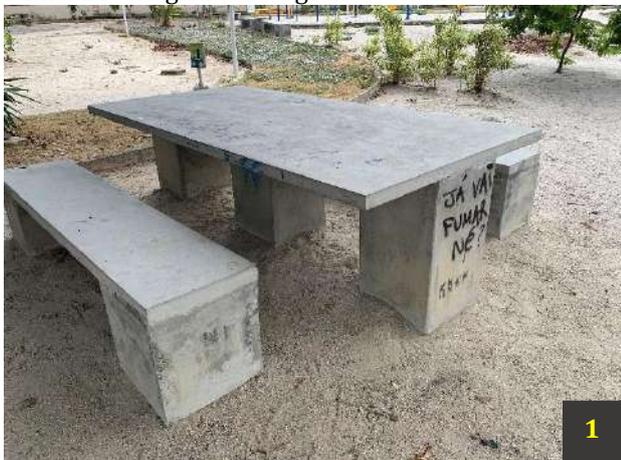
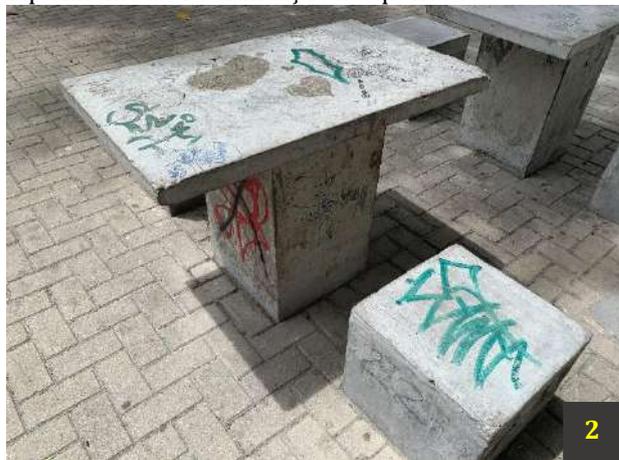
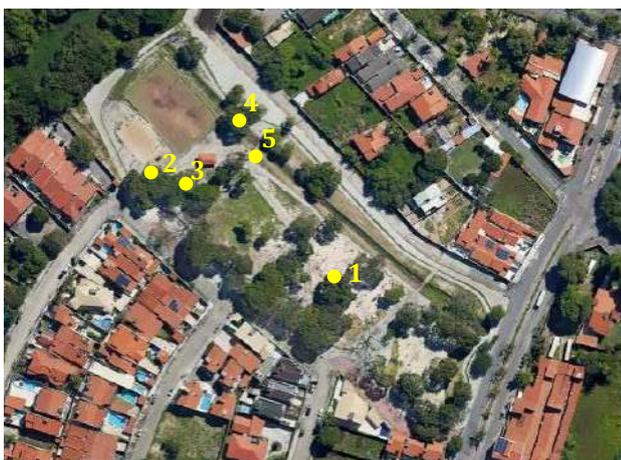
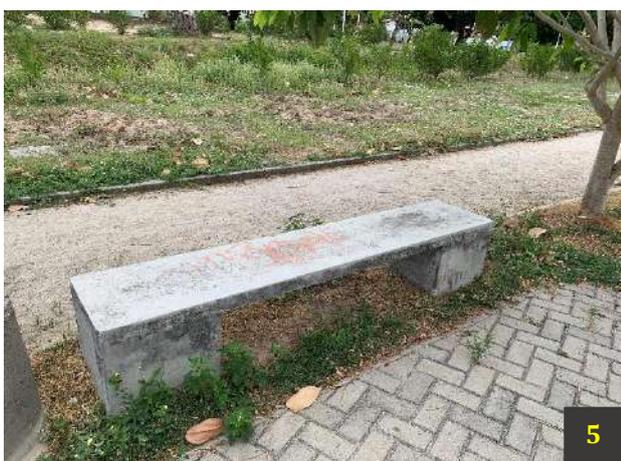
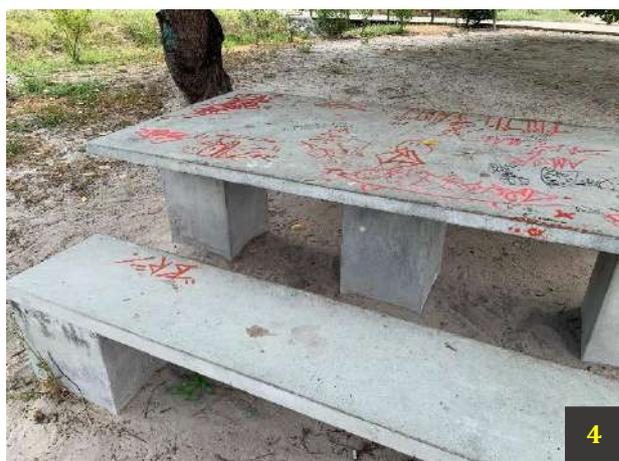
Painel 14 – Registros fotográficos de mesas e bancos com mapeamento de identificação dos pontos.

Análise: Ao percorrer todo o entorno do Parque Urbano Sítio Tunga, observa-se uma considerável quantidade de bancos e mesas de concreto que são usadas para jogos, piqueniques e reuniões. Dessa forma, foi observado que esses bancos e mesas seguem apresentando pichações, conforme figuras 1 a 5 do painel 14 e figuras 6 a 10 do painel 15. Dessa forma, seguimos solicitando que sejam removidas as pichações presentes em todos os bancos e mesas desse parque.

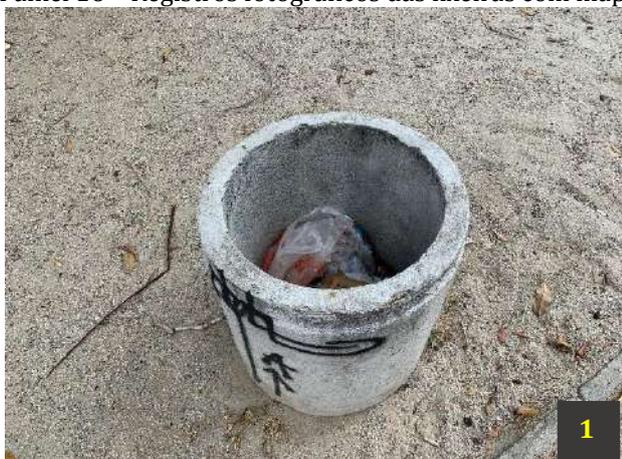
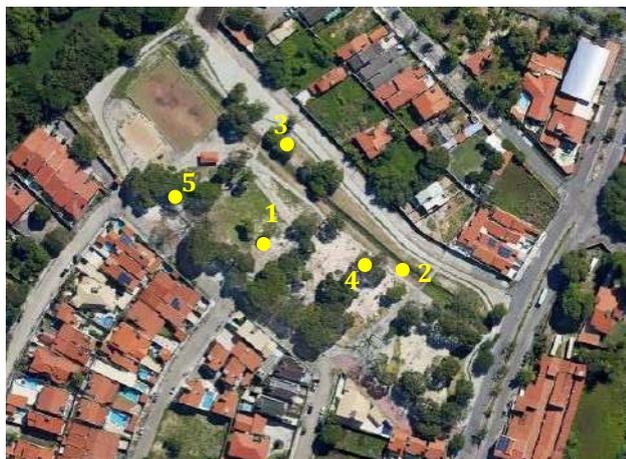
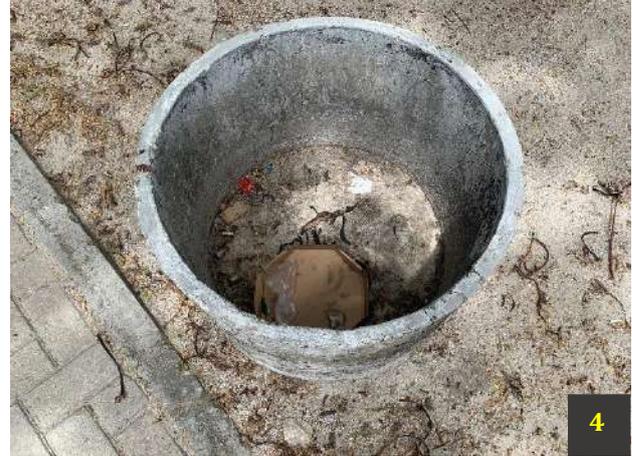
Painel 16 – Registros fotográficos das lixeiras com mapeamento de identificação dos pontos.

Análise: O Parque Urbano Sitio Tunga, contempla em todo o seu entorno, uma variedade de lixeiras feitas de concreto. Em relação ao lixo, encontra-se controlado e sem irregularidades. No entanto, a maior parte dessas lixeiras permanecem pichadas, conforme figuras 1 a 5 do painel 16. Dessa forma, continuamos pedindo a remoção das pichações presentes nas lixeiras.

Análise: Verificou-se que a coleta de lixo está sendo efetuada. (Figuras 1 a 5 do painel 16).

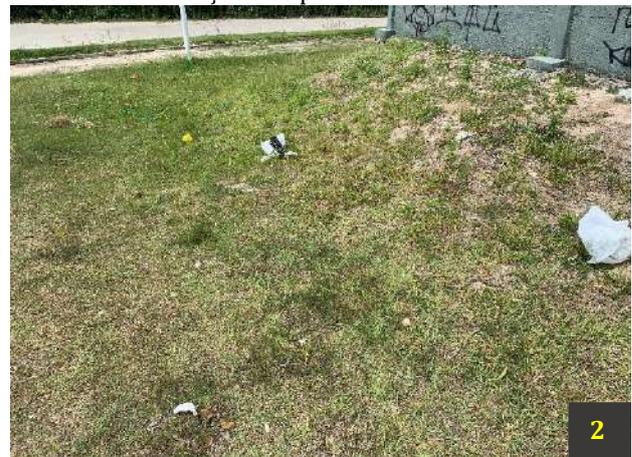
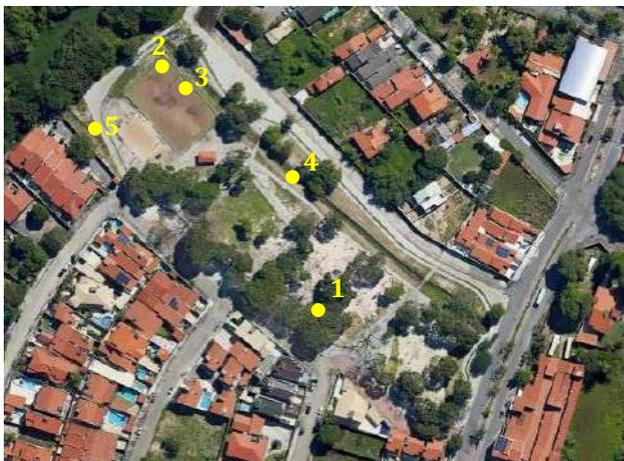
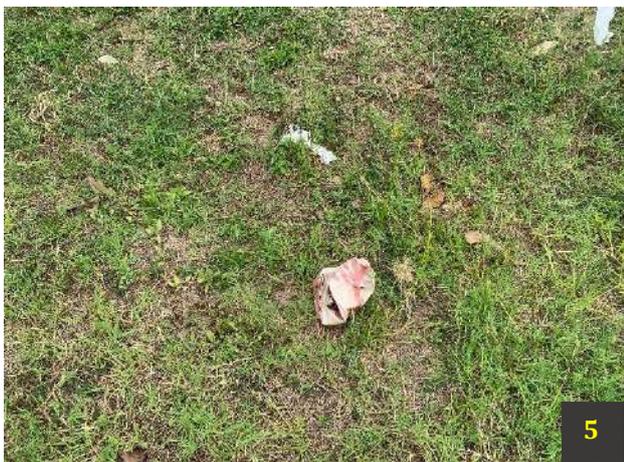
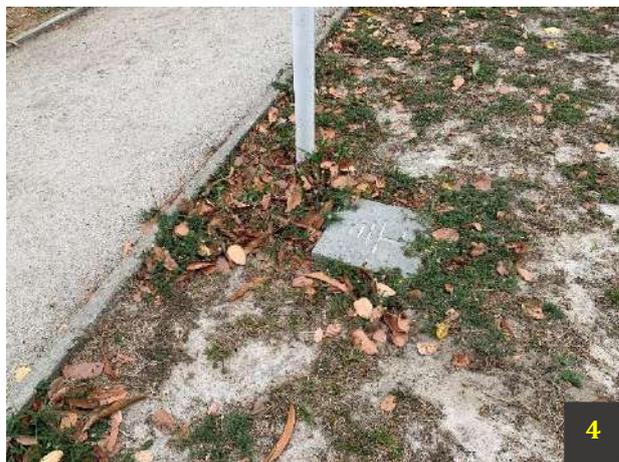
Painel 17 – Registros fotográficos da limpeza com mapeamento de identificação dos pontos.

Análise: Encontramos em todo o Parque da Longevidade, resíduos de folhas, conforme citado em todos os outros relatórios (Figuras 1 e 4 do painel 17). Seguimos encontrando muitos lixos espalhados por todos os locais desse parque, conforme figuras 2,3 e 5 do painel 17. Dessa forma, pedimos para que a limpeza seja de forma contínua nesse local, a fim de que os resíduos de folhas e lixos não permanecem em todo o entorno do parque.

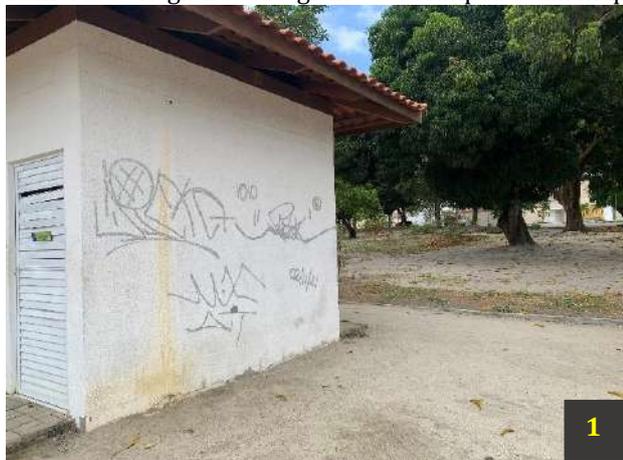
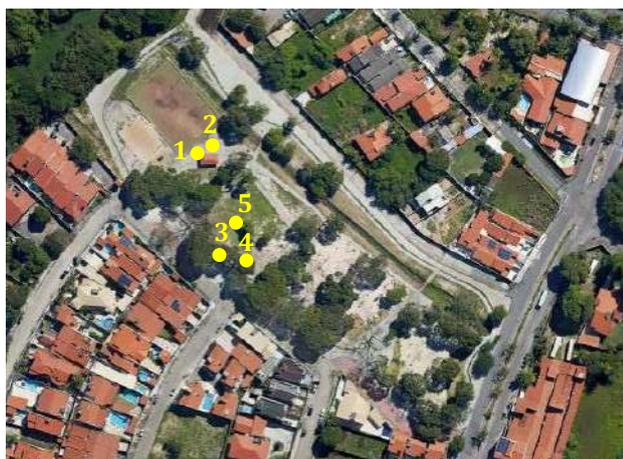
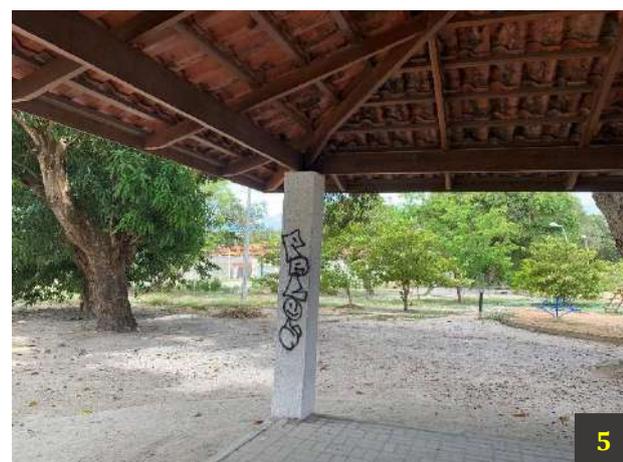
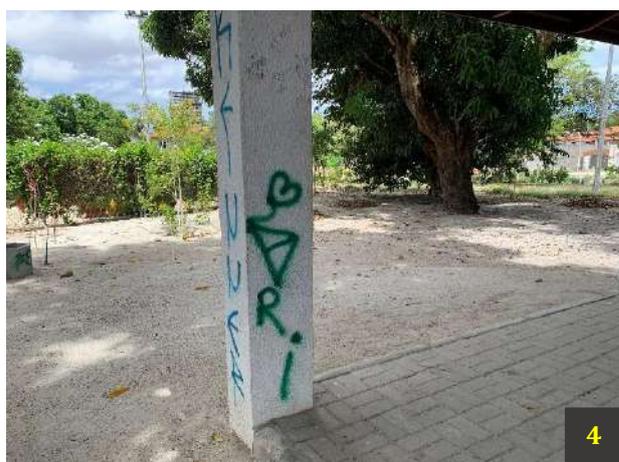
Painel 18 – Registros fotográficos da limpeza com mapeamento de identificação dos pontos.

Análise: No relatório nº 6, mencionamos as pichações encontradas no playground, lixeiras, bancos, mesas, placas e academias ao ar livre. Entretanto, na presente visita, observamos que os mesmos continuam apresentando pichações, como também o coreto e o espaço que fica localizado os banheiros desse parque, conforme figuras 1 a 5 do painel 18. Diante disso, frisamos a importância da remoção dessas pichações e posteriormente a pintura dos mesmos.

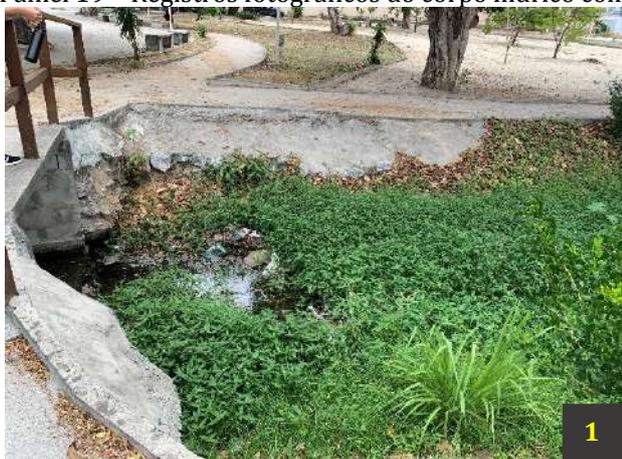
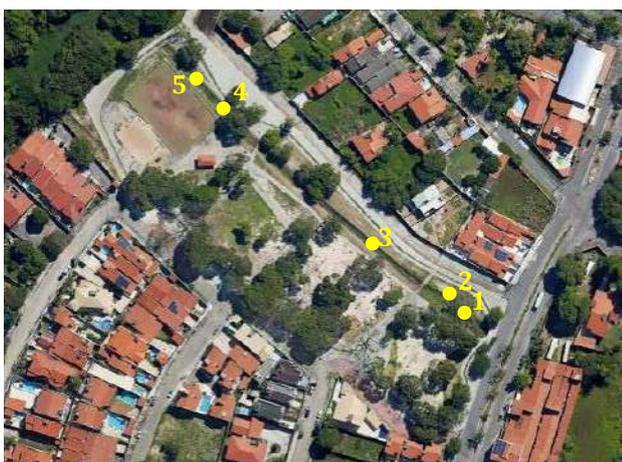
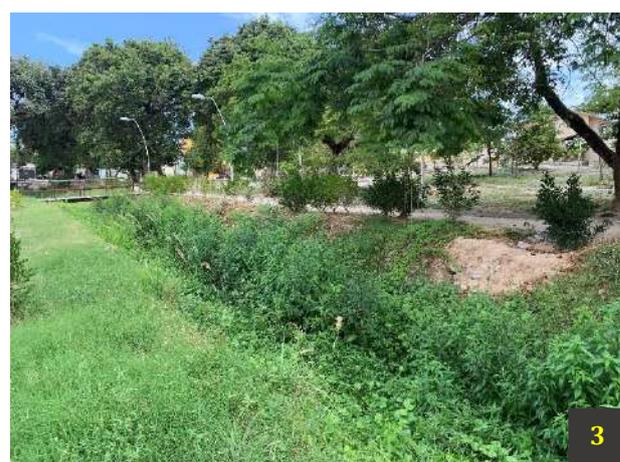
Painel 19 – Registros fotográficos do corpo hídrico com mapeamento de identificação dos pontos.

Análise: O Parque Urbano Sítio Tunga, conta com um riacho que percorre todo o seu entorno, o mesmo segue apresentando um péssimo estado de conservação, com lixos espalhados por todo o riacho e em processo de eutrofização conforme figuras 1 a 5 do painel 19. Diante disso, solicita-se a limpeza desses resíduos, como também o tratamento adequado para esse riacho.
