RELATÓRIO TRIMESTRAL DE ACOMPANHAMENTO MANUTENÇÃO PARQUE FOZ RIACHO MACEIÓ

OPERAÇÃO URBANA CONSORCIADA: OUC PARQUE FOZ RIACHO MACEIÓ

RELATÓRIO NÚMERO: 25

DATA VISITA: 11/11/2022

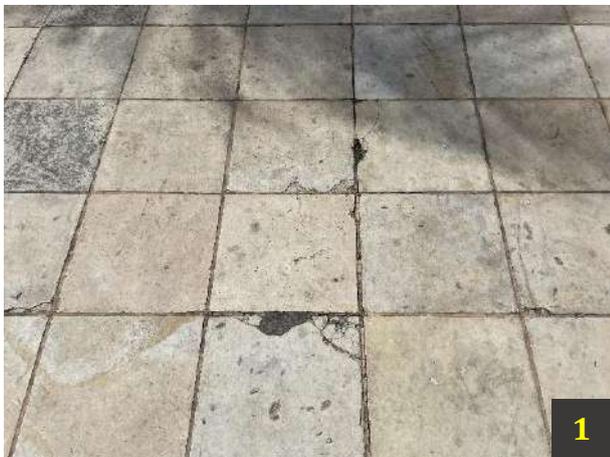
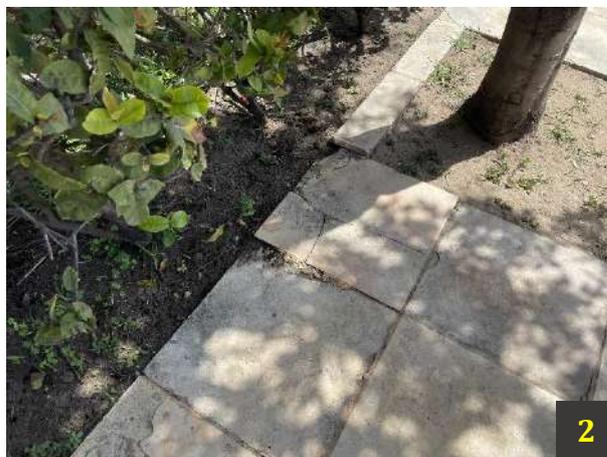
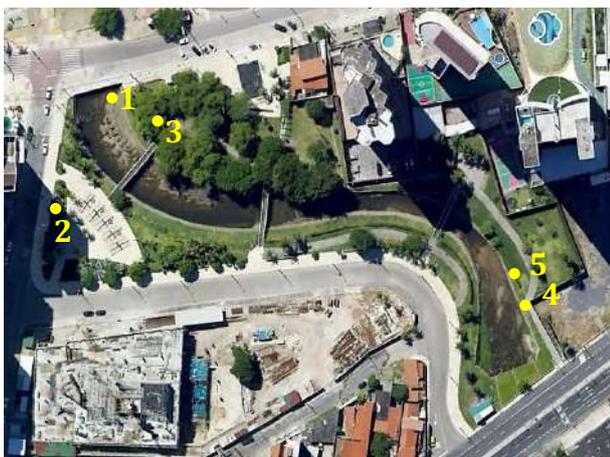
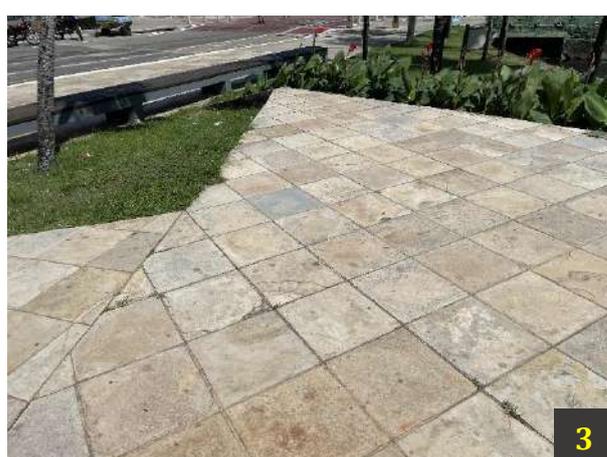
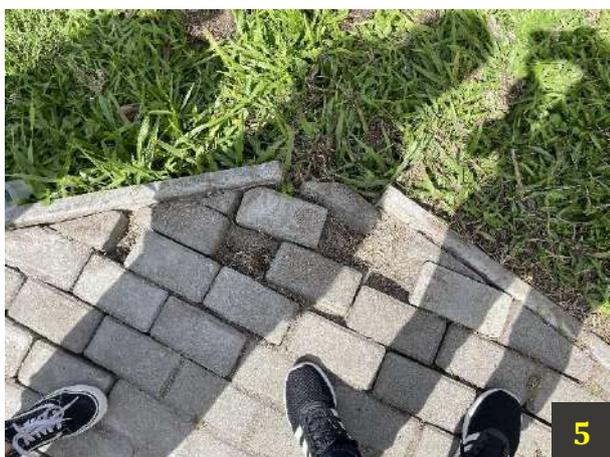
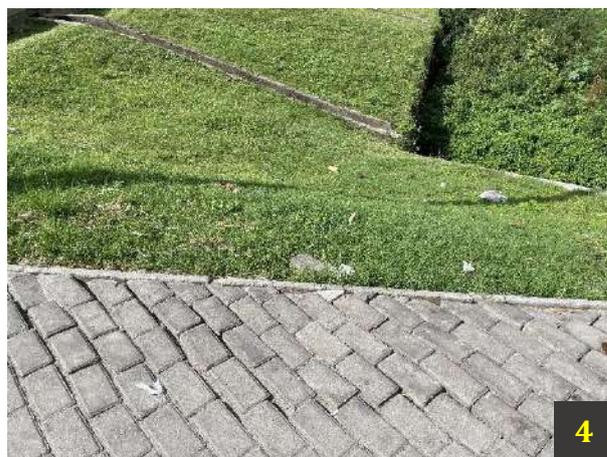
Painel 1 – Identificação e mapeamento dos pontos da pavimentação dos passeios que necessitam reparo.

Análise: A pavimentação do Parque Foz Riacho Maceió é do tipo pedra cariri e em alguns espaços do tipo piso intertravado. Conforme dito no relatório anterior, alguns pontos da pavimentação de pedra cariri, estavam danificados, e como observado na visita realizada, algumas dessas pedras foram substituídas, contudo algumas ainda se encontram danificadas (Figuras 1 a 3 do Painel 1 e 6 a 10 do Painel 2). Diante disso, sugerimos a substituição dessas pedras danificadas. Em relação ao piso intertravado, não encontramos grandes irregularidades, todavia conforme figuras 4 e 5 do painel 1, uma parte desse piso encontra-se danificada, com isso, sugerimos os devidos reparos.

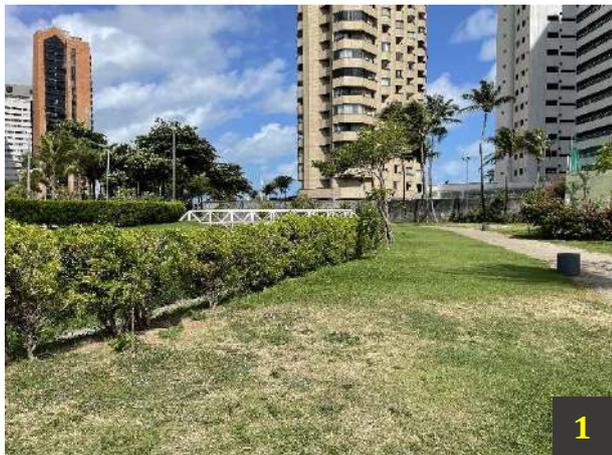
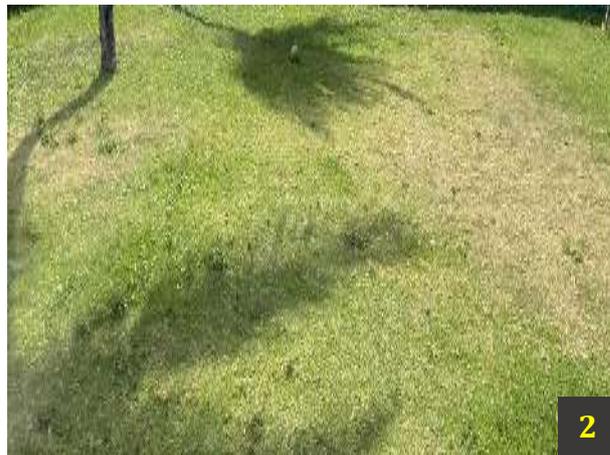
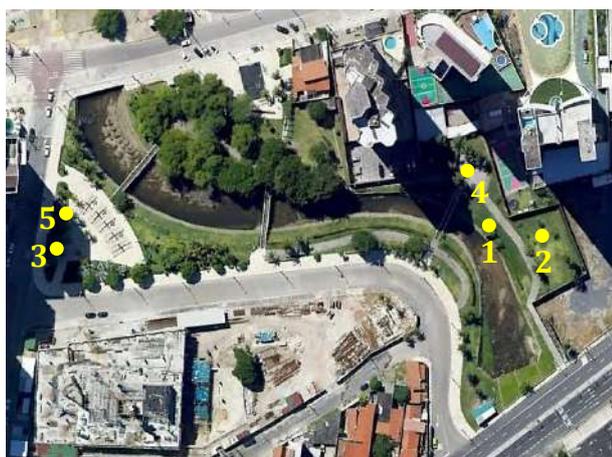
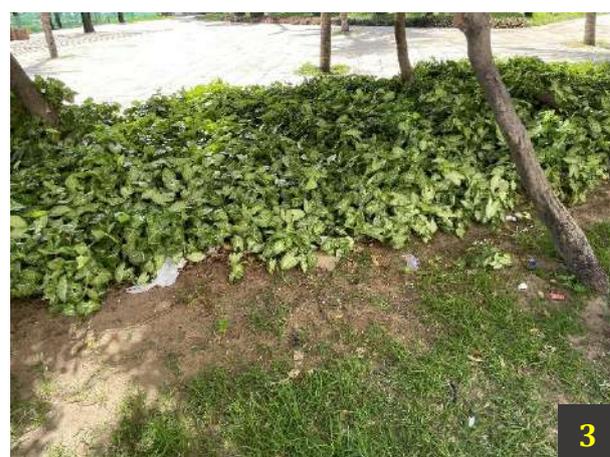
Painel 3 – Paisagismos e forração com mapeamento pontos a serem revitalizados.

Análise: Notou-se em visita realizada ao Parque, que a forração do tipo capim de burro encontra-se seca em diversos pontos, como também danificada, necessitando de irrigação, conforme figuras 1 e 2 do painel 3, figura 7 do painel 4 e figura 11 do painel 5. Constatou-se também, que em algumas áreas existem danos no paisagismo, com plantas mortas, conforme as figuras 3 a 5 do painel 3, figuras 7 a 10 do painel 4 e figuras 12 e 13 do painel 5. Diante disso, sugerimos a rearborização dos pontos citados e a irrigação de forma constante.

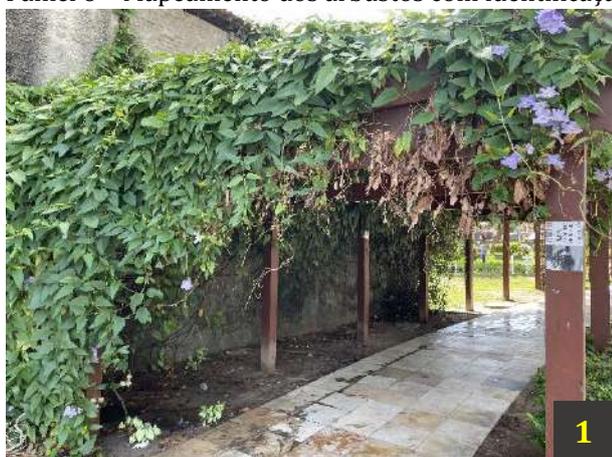
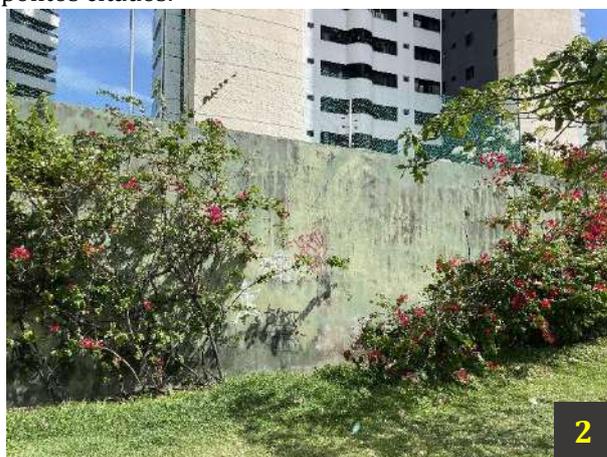
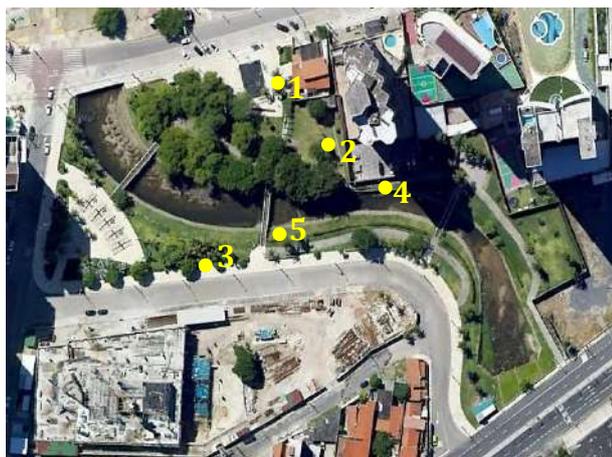
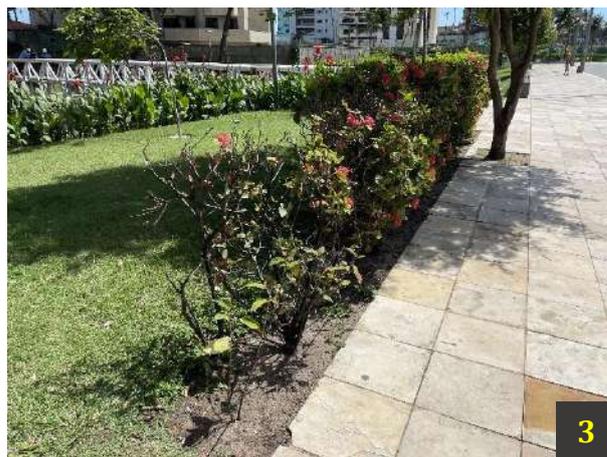
Painel 6 – Mapeamento dos arbustos com identificação dos pontos citados.

Análise: O Paisagismo do Parque Bisão contempla arbustos do tipo mini-lacre, alamanda, agave, pacavira, hibiscus, tumbérgia, abacaxi-roxo e moreia branca. Observaram-se poucos arbustos em todo o perímetro desse parque, conforme demonstrados nas figuras 1 a 5 do painel 6, por isso sugerimos o replantio dos mesmos e também de canteiros. Dessa maneira, solicitamos que a irrigação e a manutenção sejam feitas de forma constante.

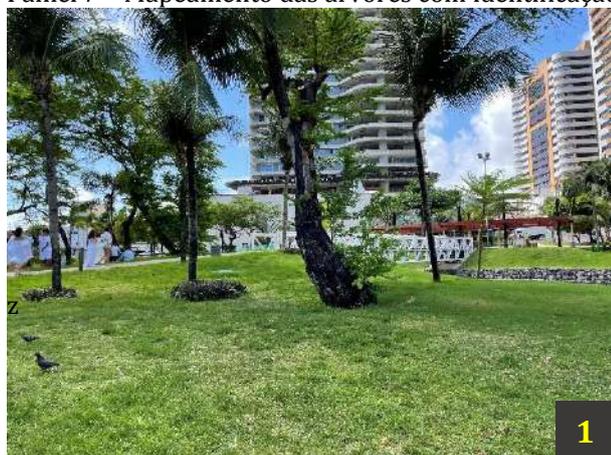
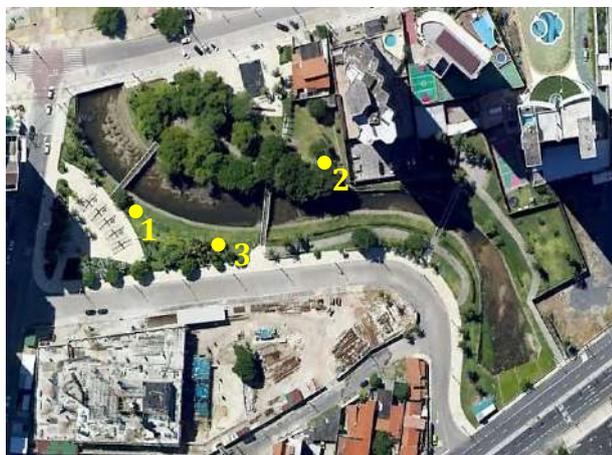
Painel 7 – Mapeamento das árvores com identificação dos pontos.

Análise: Ao percorrer o Parque Urbano, encontramos árvores do tipo coqueiro, castanholeira, palmeira do viajante, catolé, palmeira argentina, ipê e paineira, conforme figuras 1 a 3 do painel 7. Constatou-se em visita a esse parque, que as podas dessas árvores estão sendo feitas de forma contínua.

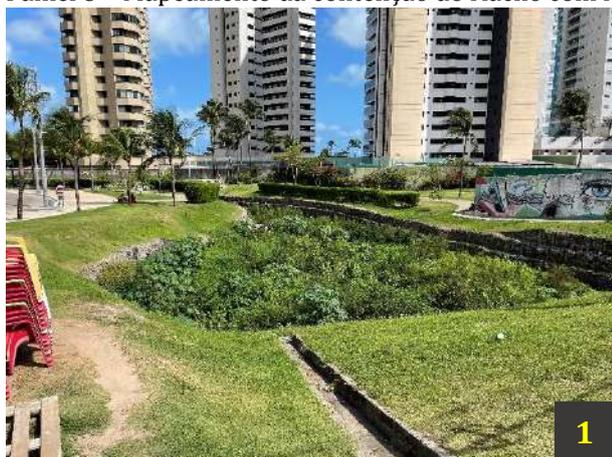
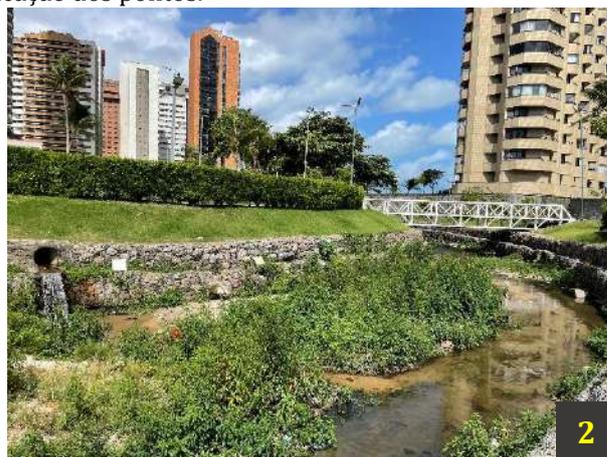
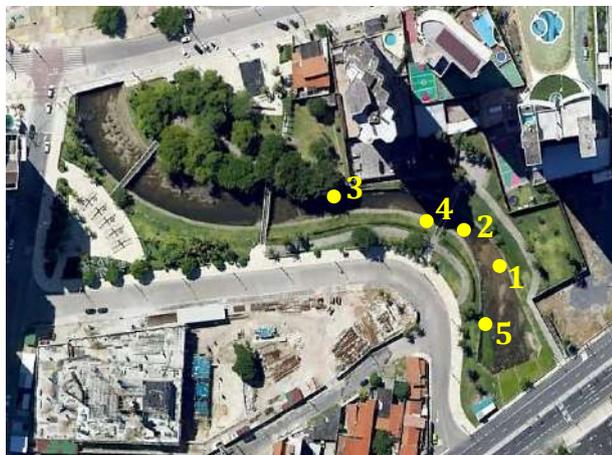
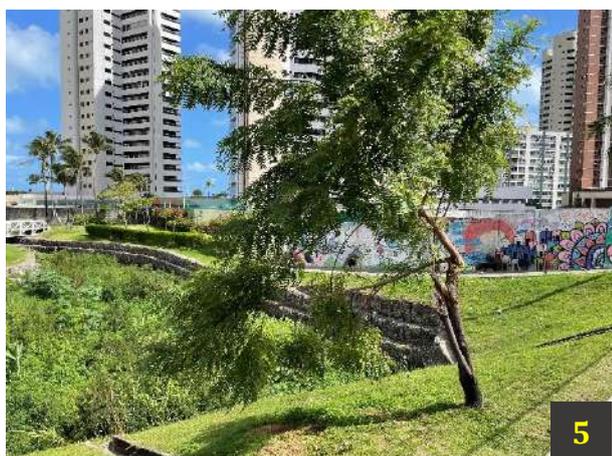
Painel 8 – Mapeamento da contenção do riacho com identificação dos pontos.

Análise: Como dito em relatórios anteriores, esse parque apresenta em sua estrutura de contenção pedras e tela aramada. Em visita realizada ao Parque Riacho Maceió, constatou-se que as mesmas se apresentam bem conservadas, contudo viu-se a necessidade de limpeza em todo o leito do Riacho (Figuras 1 a 5 do painel 8). Dessa forma, faz-se necessária à sua preservação, visando a qualidade do seu recurso hídrico, por isso solicita-se a realização de manutenção e limpeza frequente.

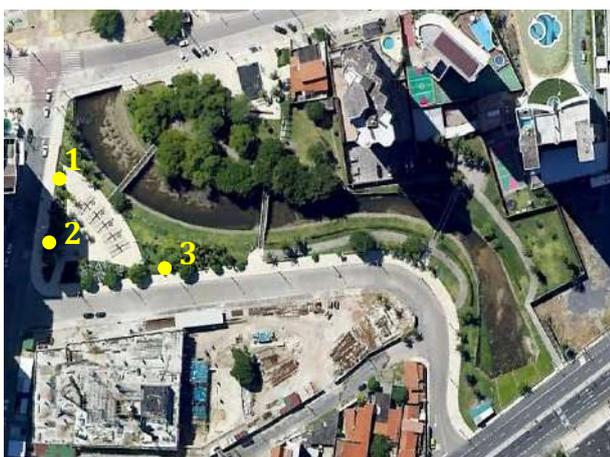
Painel 9 – Mapeamento dos bancos com identificação dos pontos

Análise: O Parque Riacho Maceió contempla uma série de bancos de madeira maciça em todo o seu entorno, conforme figuras 1 a 3 do Painel 9. Constatou-se descaso na manutenção dos tampos de madeira desses bancos, necessitando dessa forma de aplicação de verniz. Diante disso, solicita-se que a manutenção dos mesmos seja realizada constantemente.

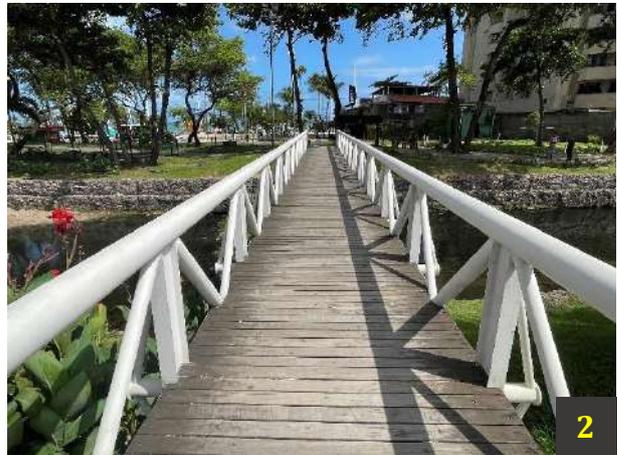
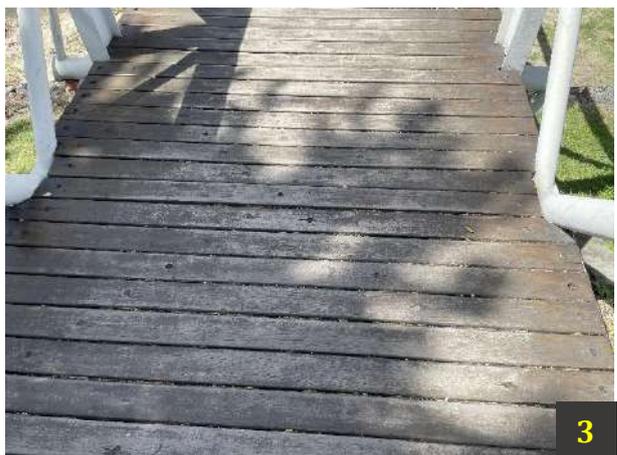
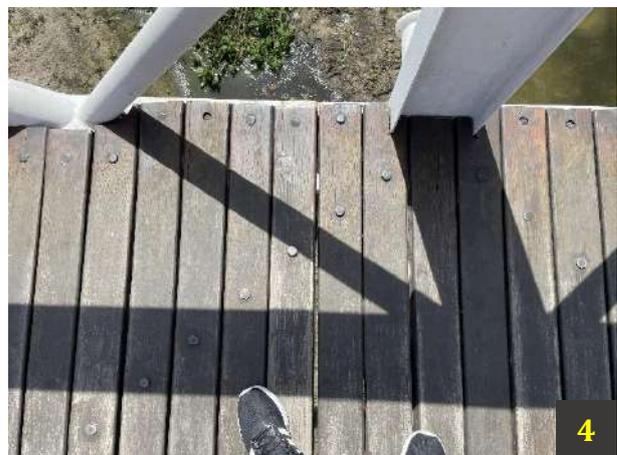
Painel 12 – Mapeamento das pontes com identificação dos pontos.

Análise: No Parque, existem três pontes feitas com ripas de madeiras maciças envernizadas, conforme figuras 1 a 4 do painel 12. Observou-se durante a vistoria, que os pisos de madeira dessas pontes permanecem sem reparos, como também não foram feitas as aplicações de verniz. Portanto, seguimos solicitando os reparos, como a aplicação de verniz e a manutenção frequente nas tábuas, a fim de aumentar a durabilidade das mesmas. Constatou-se também que os guarda-corpos permanecem necessitando de pintura, por isso, dessa forma, solicitamos a pintura dos mesmos. Por fim, ainda identificamos a presença do barraco debaixo da ponte, que foi citado no relatório anterior. (Figura 5 do painel 12)

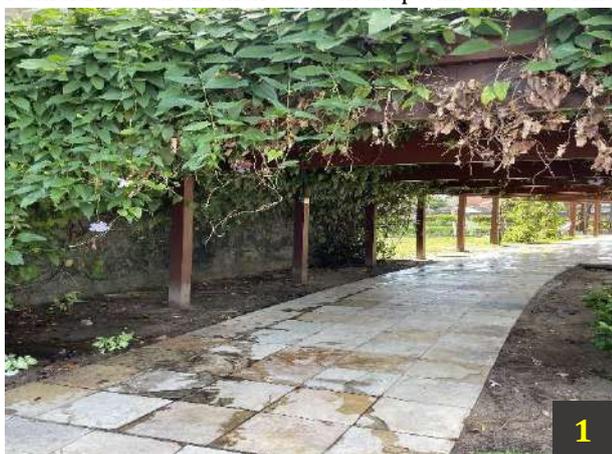
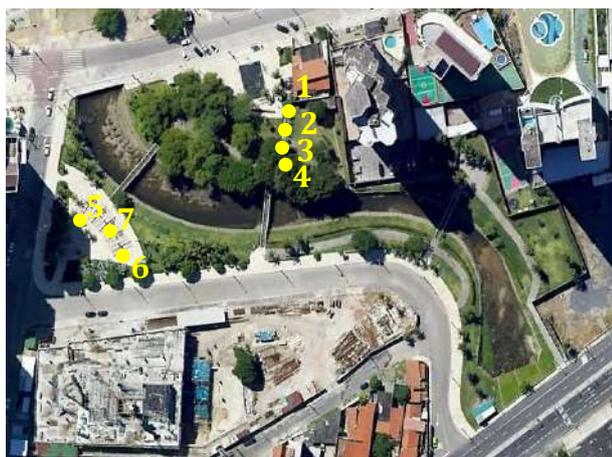
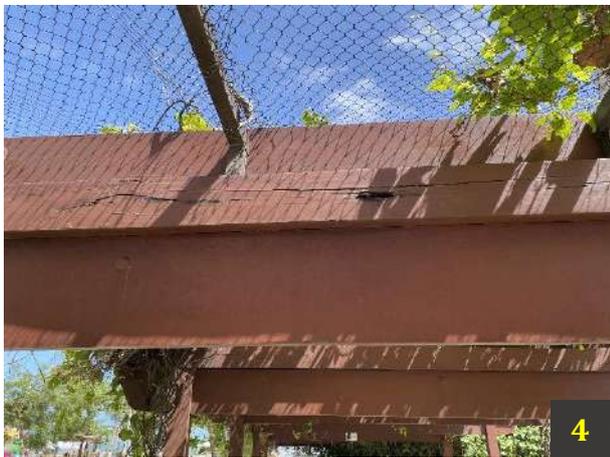
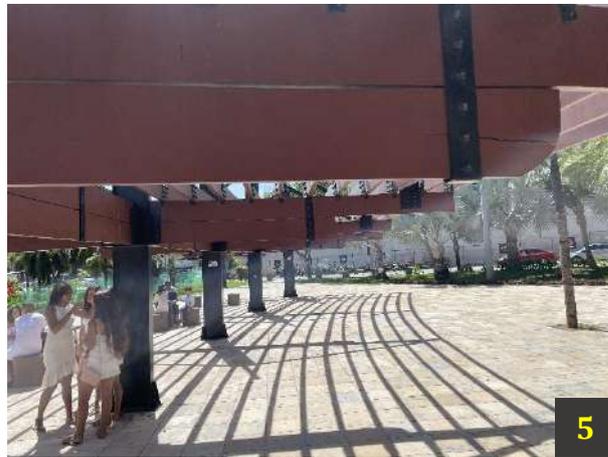
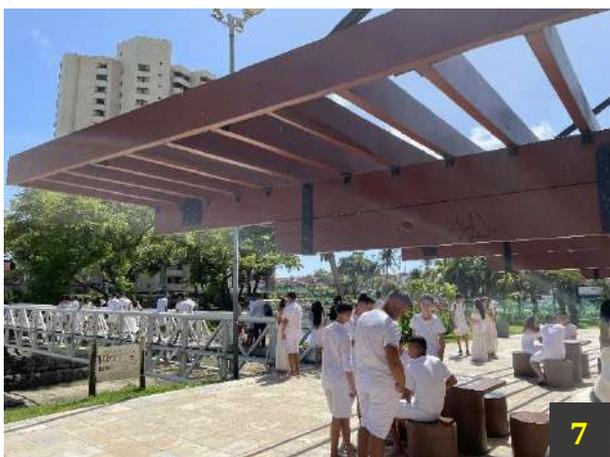
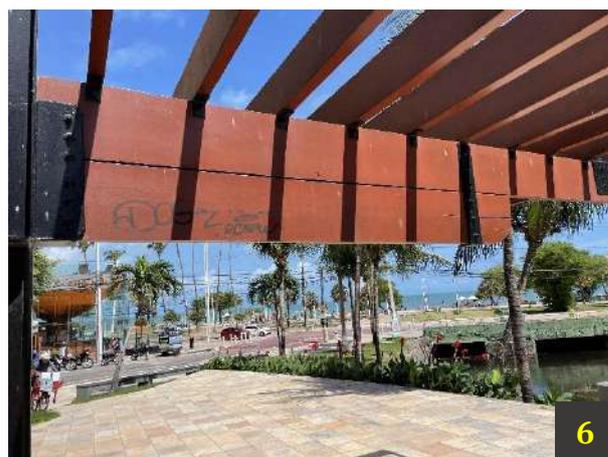
Painel 13 – Caramanchões com mapeamento de identificação dos pontos.

Análise: Encontra-se no Parque Riacho Maceió, um caramanchão de madeira maciça, com plantas trepadeiras (figuras 1 a 3 do Painel 13). Constatou-se então, que o caramanchão segue necessitando de limpeza, conforme relatado em visita anterior para retirada das folhas secas, como também podas e pintura para remoção da pichação (figuras 6 e 7 do painel 13). Vale ressaltar, que foram encontradas rachaduras (figuras de 2 a 5 do painel 13) nas linhas de sustentação do caramanchão, dessa forma sugerimos a reparação das mesmas.

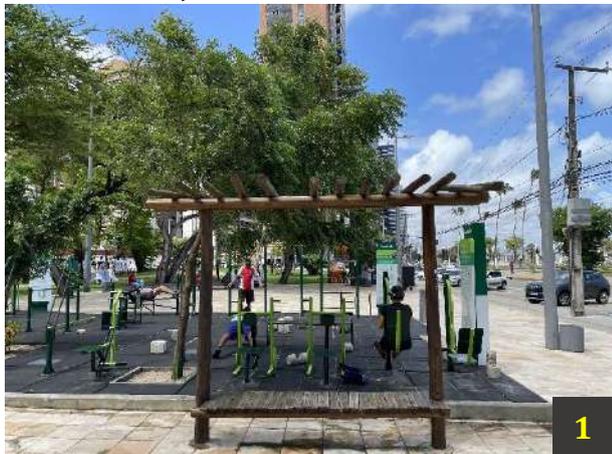
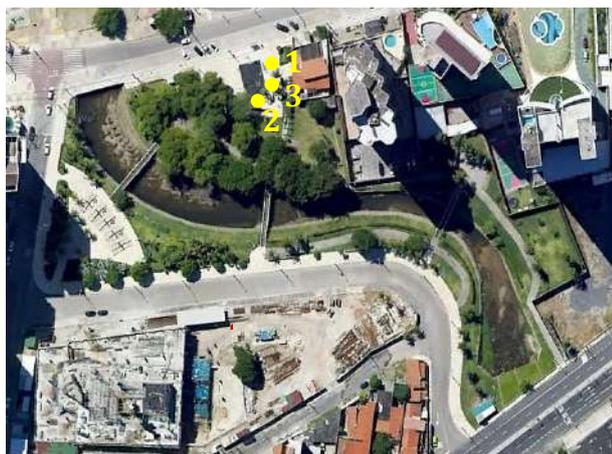
Painel 14 – Conjunto de banco com caramanchão com mapeamento de identificação dos pontos.

Análise: Os dois bancos com caramanchão de madeira maciça que se encontram nesse Parque, estão localizados ao lado da academia ao ar livre. Os mesmos permanecem desgastados e com algumas peças faltantes, conforme figuras 1 a 3 do painel 14. Diante disso, sugerimos novamente a aplicação de verniz nesses caramanchões, e reforçamos a necessidade de reposição das pérgolas faltantes.

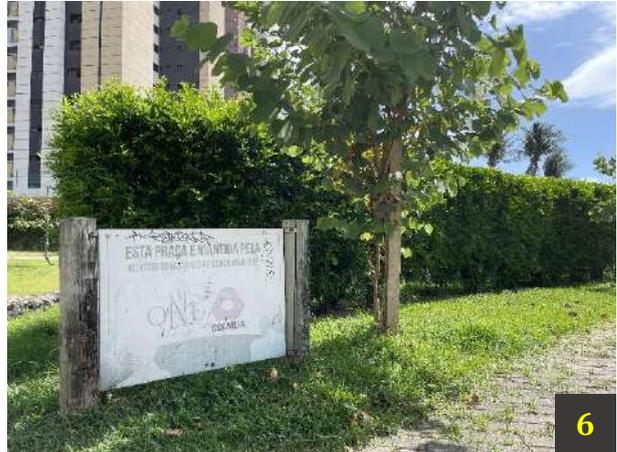
Painel 15 – Mapeamento dos muros com a identificação dos pontos.

Análise: Observou-se em visita realizada a esse parque, que as paredes de alguns pontos dos muros, permanecem pichadas e com rebocos desgastados, como visto nas figuras de 1 e 2 do painel 15. Constatou-se também que as placas colocadas com a finalidade passar informações, encontram-se pichadas, como também a caixa de energia, conforme figuras 3 a 7 do painel 15. Dessa forma, como sugerido anteriormente, solicitamos a pintura desses muros ou a colocação de plantas próximas a essas paredes, como também a remoção das pichações nas placas informativas.

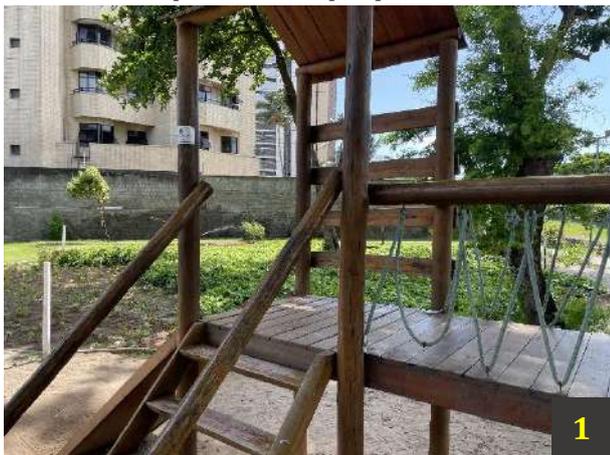
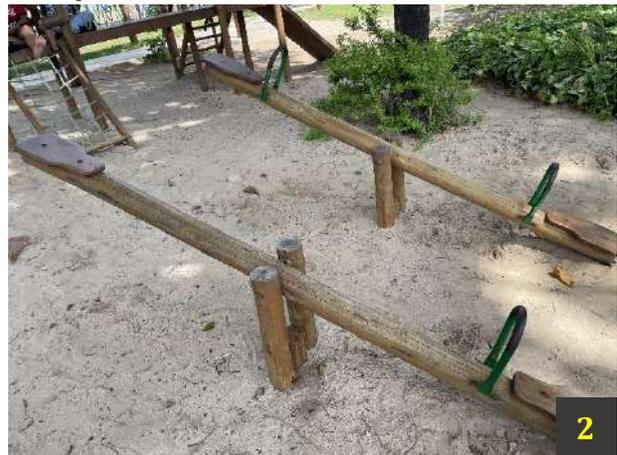
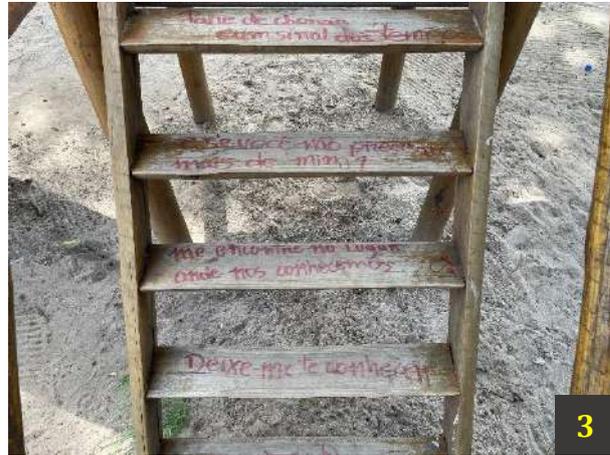
Painel 16 – Mapeamento do parque infantil com identificação dos pontos.

Análise: Nota-se, portanto, que a área do playground em madeira maciça, necessita de alguns reparos, conforme figuras 1 a 3 do painel 16. Sugerimos dessa forma, a aplicação de verniz nos brinquedos e a substituição das cordas de proteção e fixadores. Observou-se, ainda, que as alças das gangorras seguem enferrujadas (figura 2 do painel 16), além de faltar a alça em uma das gangorras. Diante disso, reiteramos que seja feita a manutenção frequente dessas peças e aplicação de nova pintura e verniz quando necessário.

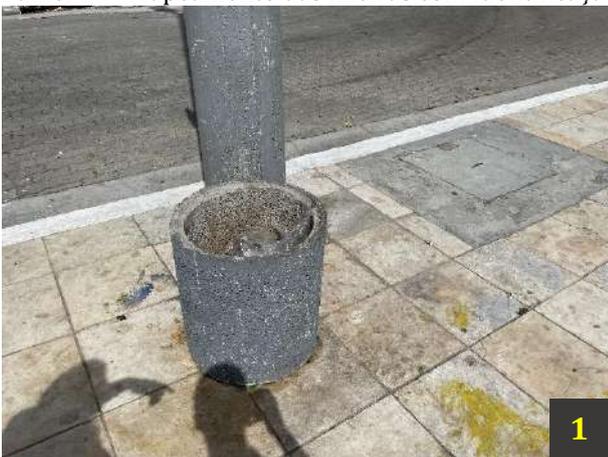
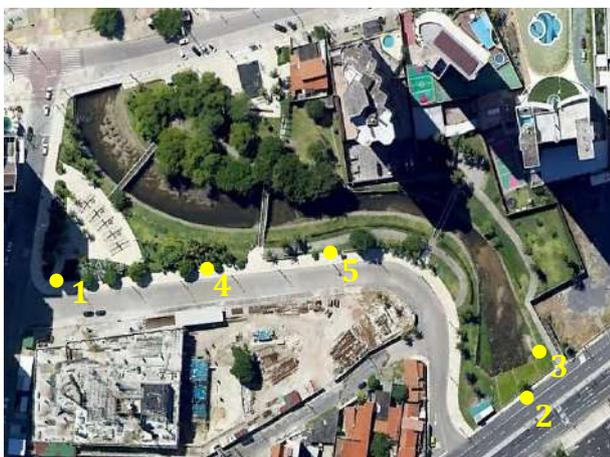
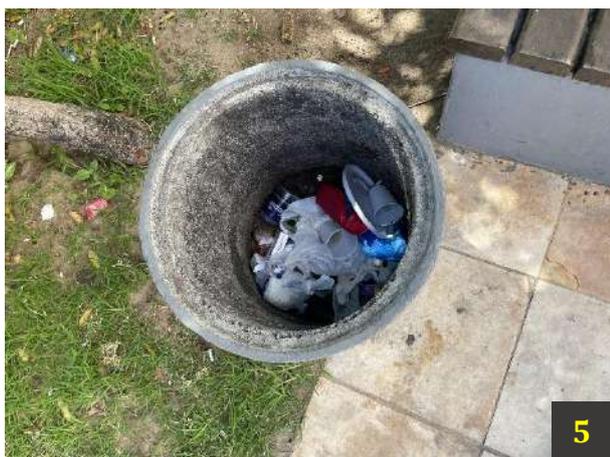
Painel 17 – Mapeamento das lixeiras com identificação dos pontos críticos.

Análise: Em todo o entorno do Parque Bisão, encontram-se várias lixeiras de concretos. Contatou-se na visita realizada, que essas lixeiras permanecem com uma série de resíduos, conforme figuras 1 a 5 do painel 17. Dito isso, sugerimos que a limpeza seja feita de forma rotineira, para que se evite o acúmulo de resíduos nas mesmas.

Análise: Observou-se que a coleta de lixo precisa acontecer de forma constante, pois algumas lixeiras encontram-se com bastante acúmulo de resíduos, conforme mostrou as figuras 1 a 3 do painel 17.

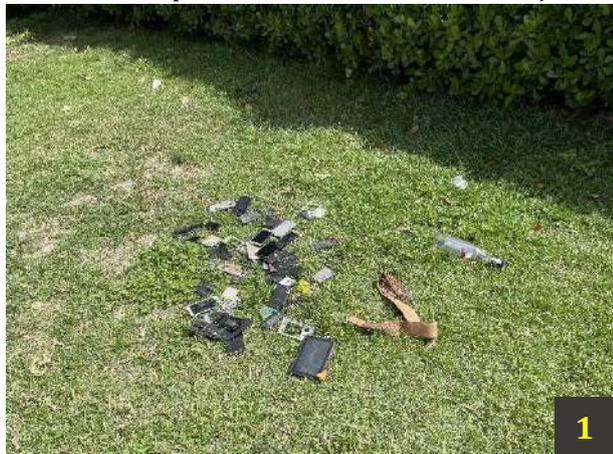
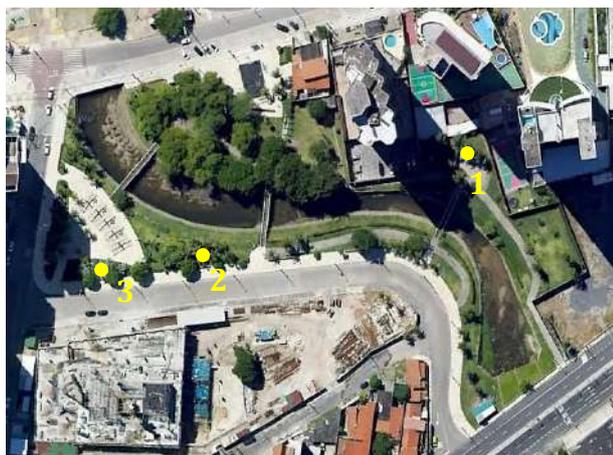
Painel 18 – Mapeamento e fotos com identificação dos pontos com necessidade de coleta.

Análise: Ao percorrer o Parque Urbano Riacho Maceió, observou-se uma quantidade significativa de resíduos espalhados pelo mesmo, conforme demonstrado nas figuras de 1 a 3. Foram encontrados diversos pontos com lixos e, até a presença de inúmeros aparelhos celulares desmontados. Portanto, solicitamos que a limpeza desse parque seja feita frequentemente.

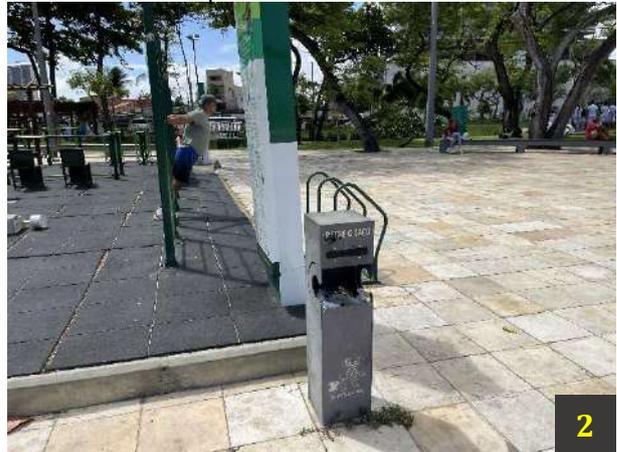
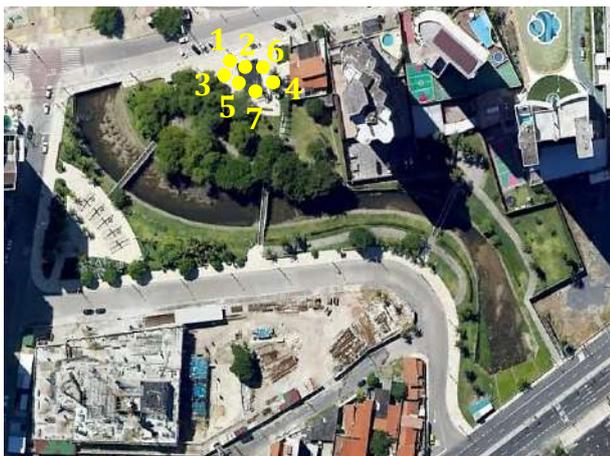
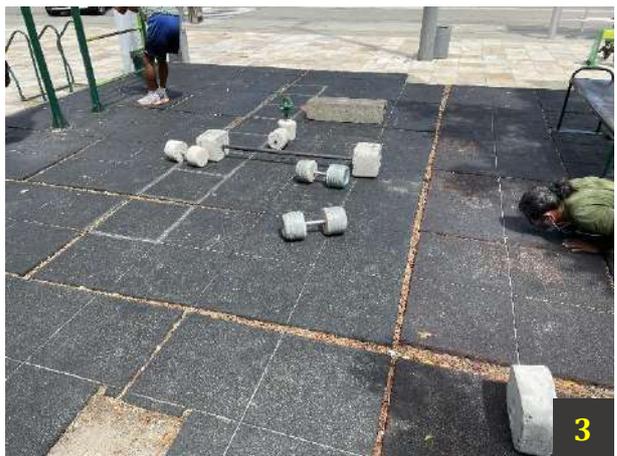
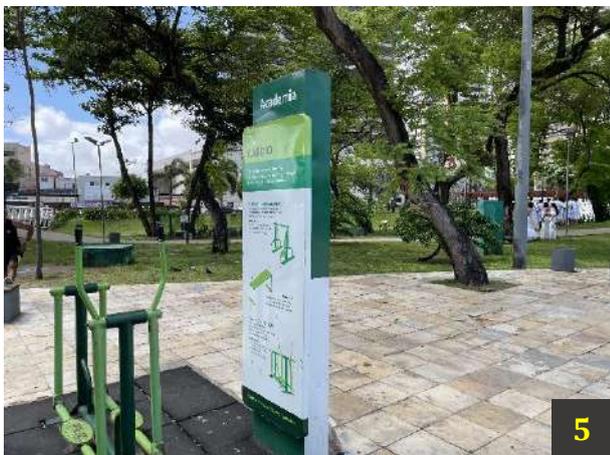
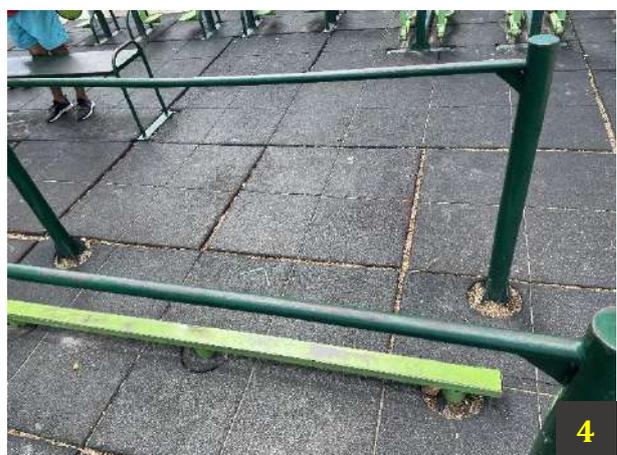
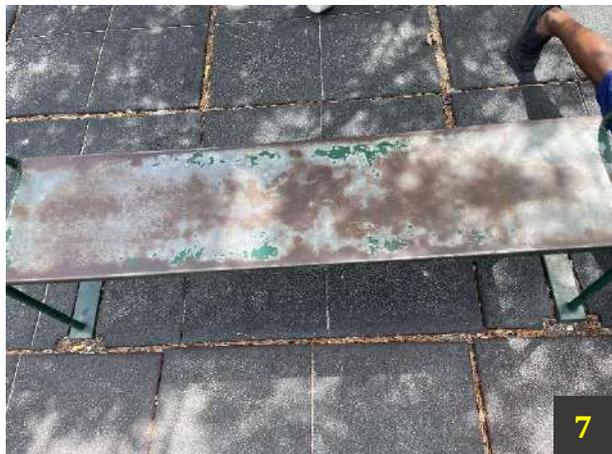
Painel 19 – Mapeamento com identificação dos pontos com necessidade de reparos.

Análise: Nesse parque, encontramos uma academia ao ar livre destinada ao uso da população. Os equipamentos dessa academia encontram-se enferrujados (figuras 1 a 7 do painel 19), como já dito em relatório anterior. Constatou-se ainda, que falta peça do piso ecológico de borracha (figura 3 do painel 19), como também se percebe que o mesmo está desgastado. Dessa forma, sugerimos a manutenção desses equipamentos, com a aplicação de uma nova pintura, a revitalização e reposição do piso ecológico de borracha.

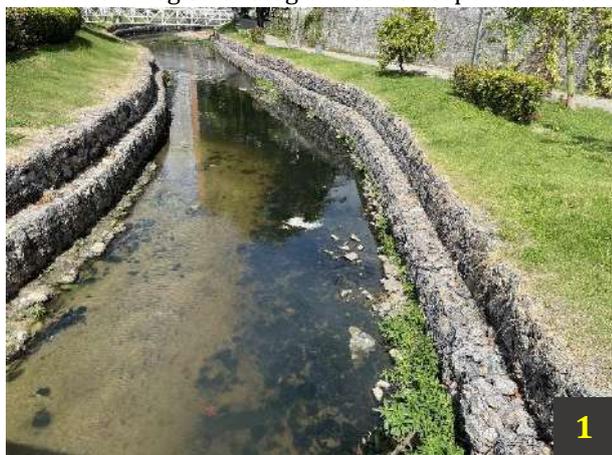
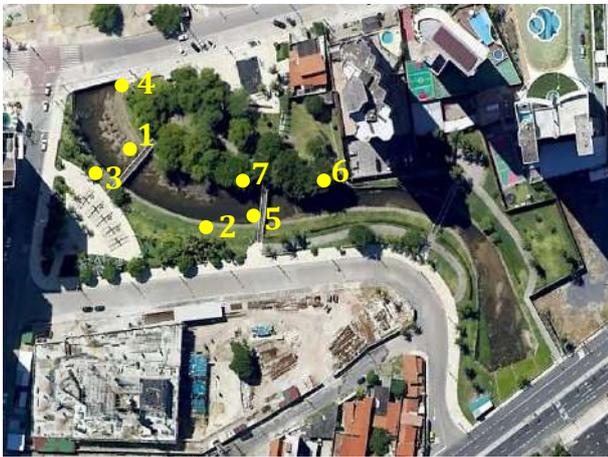
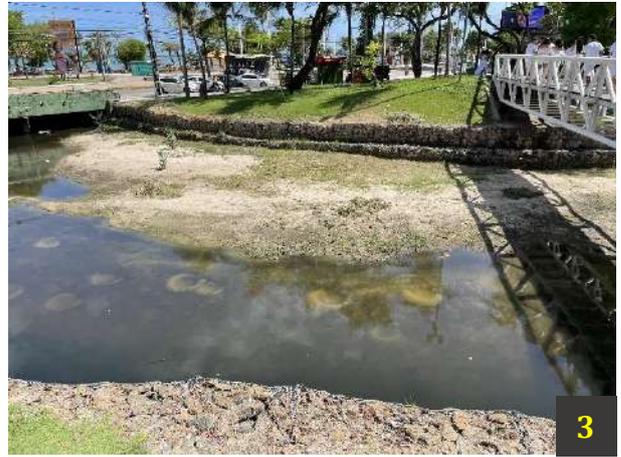
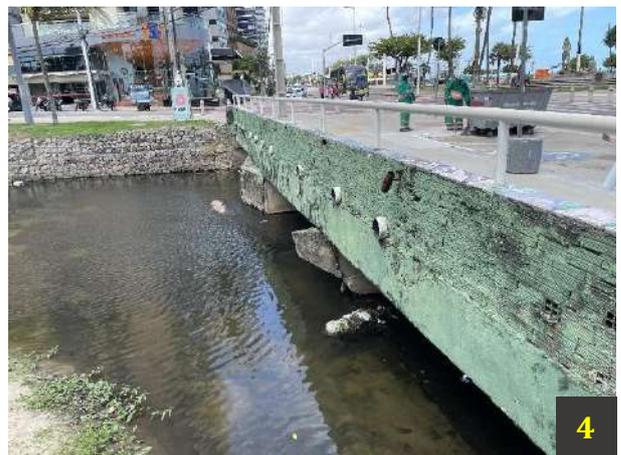
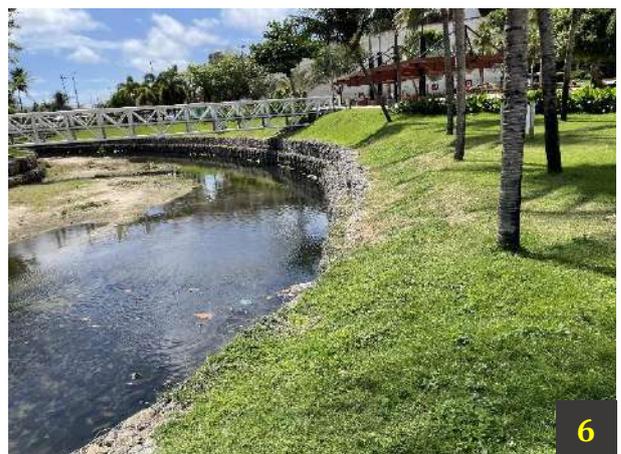
Painel 20 – Registro fotográfico do corpo hídrico com mapeamento de identificação dos Pontos.

Análise: Verificou-se que o Riacho continua apresentando uma piora em seu leito, com excesso de material, a presença de bancos de areia, sedimentos e resíduos sólidos, conforme figuras 1 a 7 do painel 20. Solicitamos dessa forma, a limpeza desse riacho, como também os procedimentos necessários para melhoria do assoreamento desse recurso hídrico.
