RELATÓRIO TRIMESTRAL DE ACOMPANHAMENTO MANUTENÇÃO PARQUE FOZ RIACHO MACEIÓ

OPERAÇÃO URBANA CONSORCIADA: OUC PARQUE FOZ RIACHO MACEIÓ

RELATÓRIO NÚMERO: 26

DATA VISITA: 05/06/2023

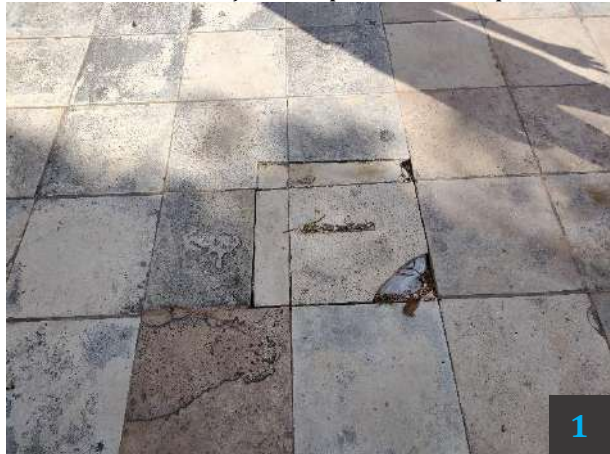
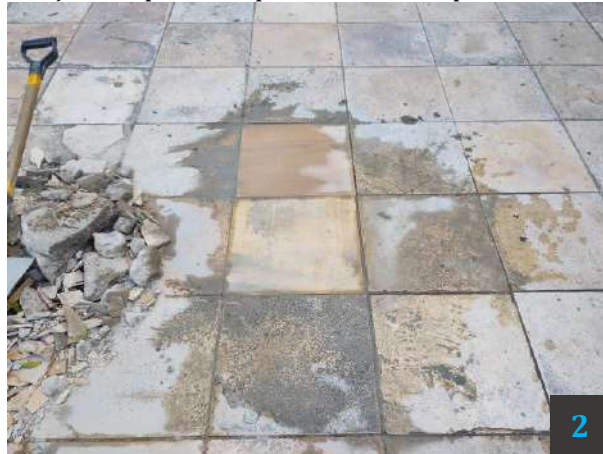
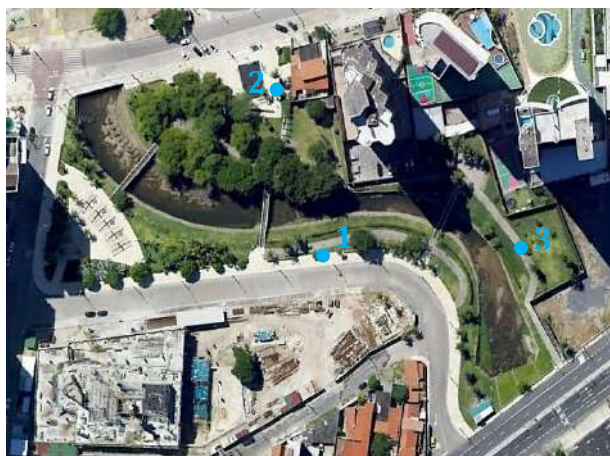
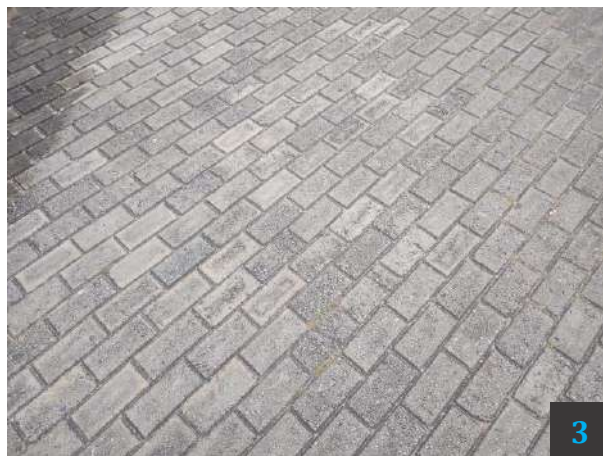
Painel 1 – Identificação e mapeamento dos pontos da pavimentação dos passeios que necessitam reparo.

Análise: Durante visita ao Parque Urbano Foz Riacho Maceió, verificou-se que em diversos trechos da pavimentação, do tipo pedra cariri, encontram-se em estado de conservação regular e que outros pontos necessitam que ocorra a substituição dessas pedras devido estarem quebradas, conforme mostra a figura 1 do painel 1. No decorrer da vistoria foi constatado a substituição de algumas pedras, conforme apresentado na figura 2 do painel 1. Além da pedra cariri, o Parque Bisão ainda detém espaços de pavimentação do tipo piso intertravado, que apresentam um bom estado de conservação dos blocos de concreto que constitui o piso (figura 3 do painel 1).

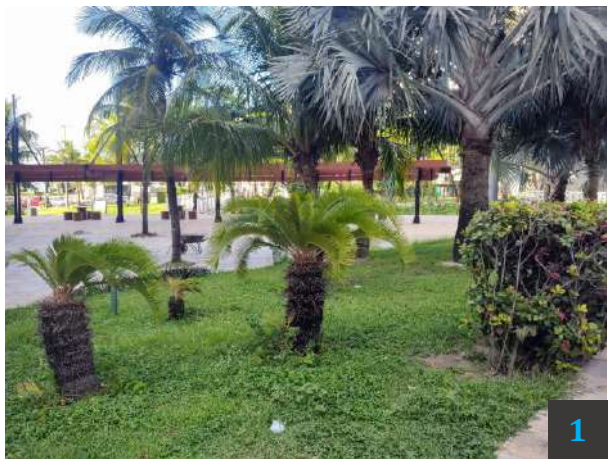
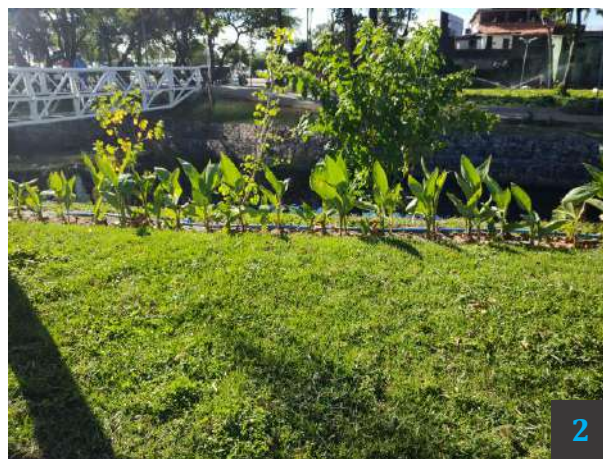
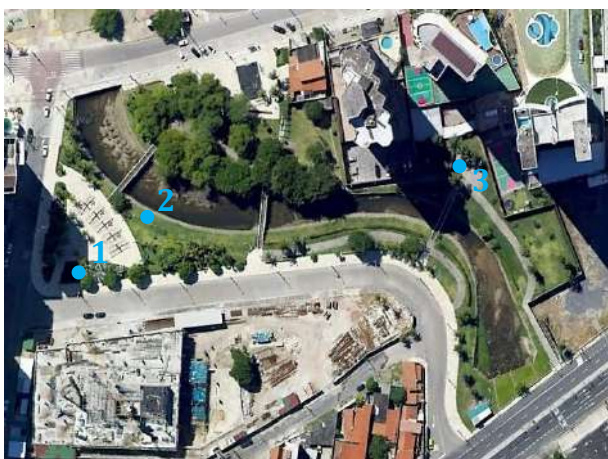
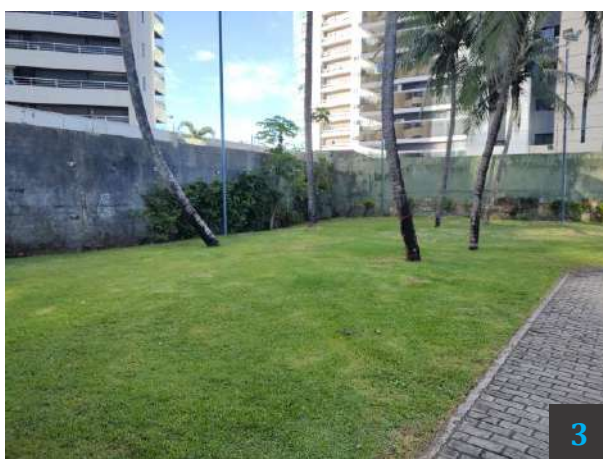
Painel 2 – Paisagismos e forração com mapeamento pontos a serem revitalizados.

Análise: Averiguou-se que as forrações do tipo capim de burro em vários trechos do Parque Bisão estão com a aparência saudável e sem falhas, conforme mostram as figuras 1 a 3 do painel 2. Diante do exposto, recomenda-se que a manutenção preventiva, o corte e a irrigação sejam realizados periodicamente nos pontos de forração distribuídos pelo Parque Urbano Foz Riacho Maceió.

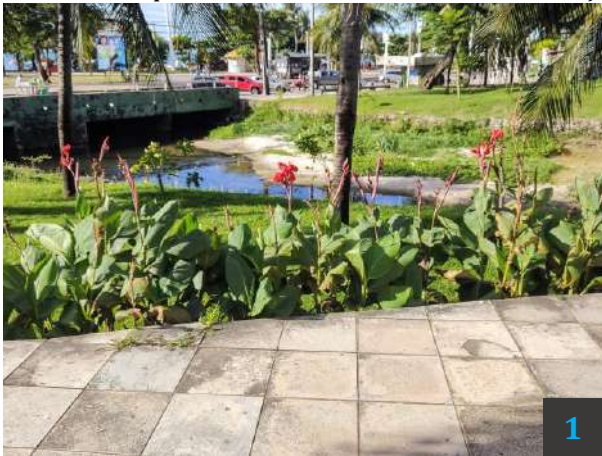
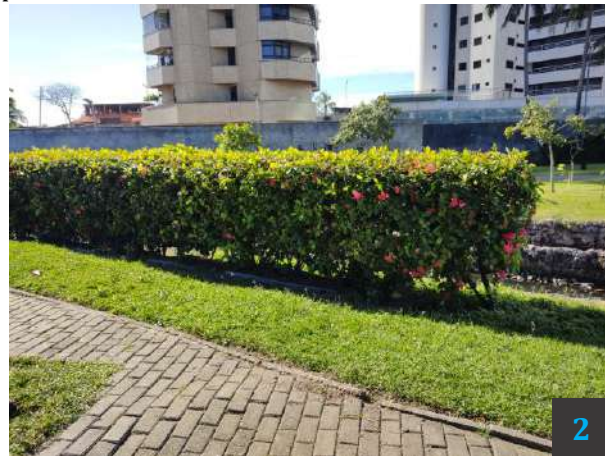
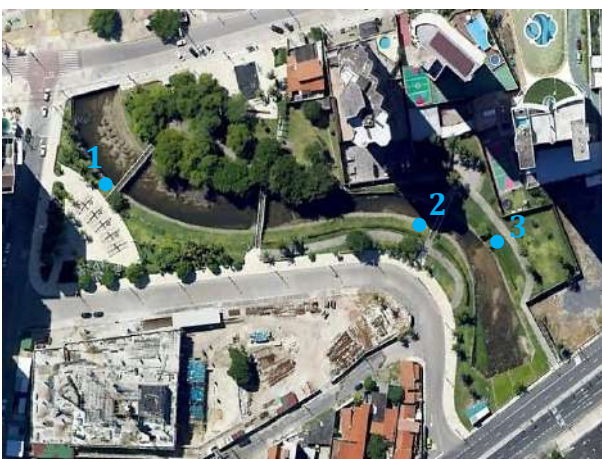
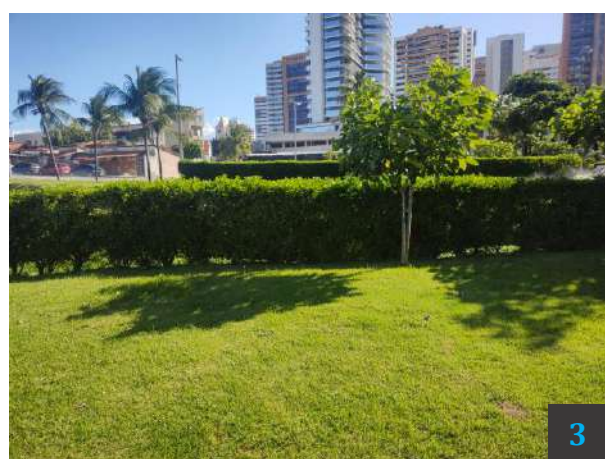
Painel 3 – Mapeamento dos arbustos com identificação dos pontos citados.

Análise: O Parque Arquiteto Otacílio Teixeira Neto dispõe de arbustos do tipo mini-lacre, alamanda, agave, pacavira, hibiscus, tumbérgia, abacaxi-roxo e moreia branca, que encontram-se em bom estado de conservação, conforme demonstrado nas figuras 1 a 3 do painel 3. Desse modo, recomenda-se continuar com a manutenção correta e irrigação adequada em todos os trechos distribuídos pelo Parque.

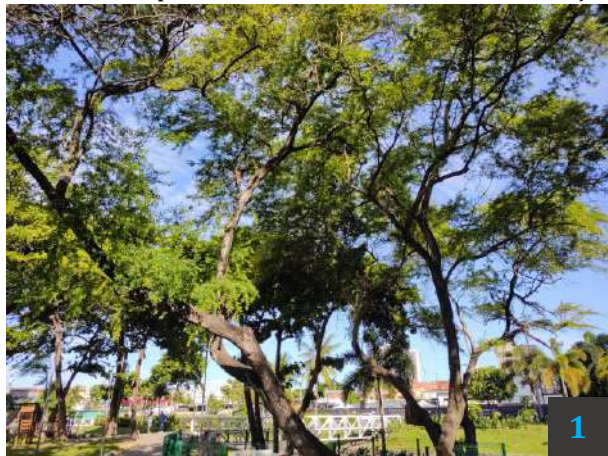
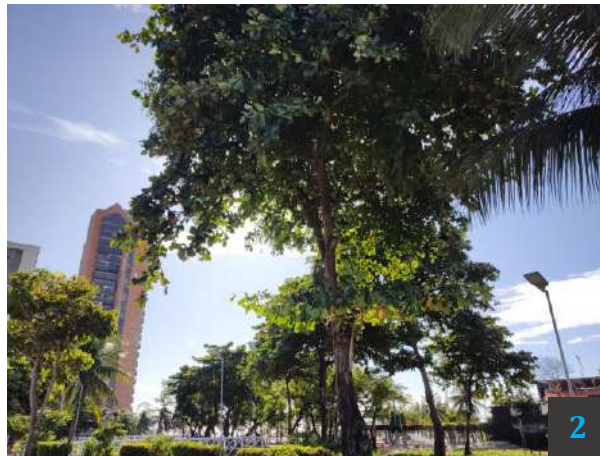
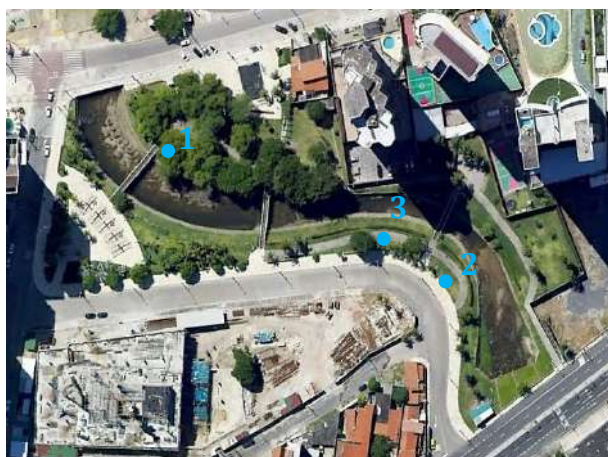
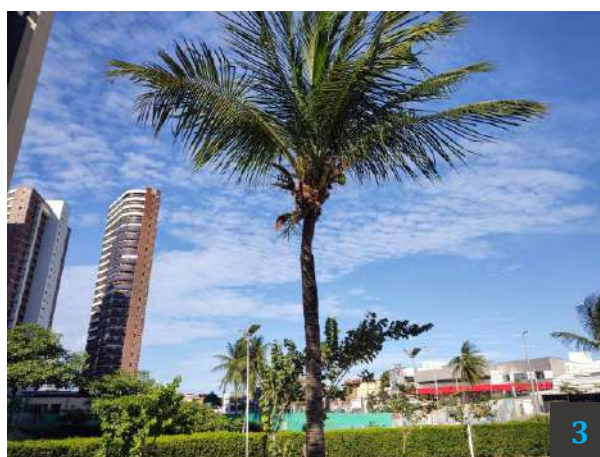
Painel 4 – Mapeamento das árvores com identificação dos pontos.

Análise: As espécies de árvores presentes no Parque Bisão são do tipo Coqueiro, Cuieira, Castanholeira, Palmeira do viajante, catolé, palmeira argentina, ipê e paineira. Durante a visita comprovou-se que as podas das árvores estão sendo realizadas com frequência, como pode ser observado nas figuras 1 a 3 do painel 4.

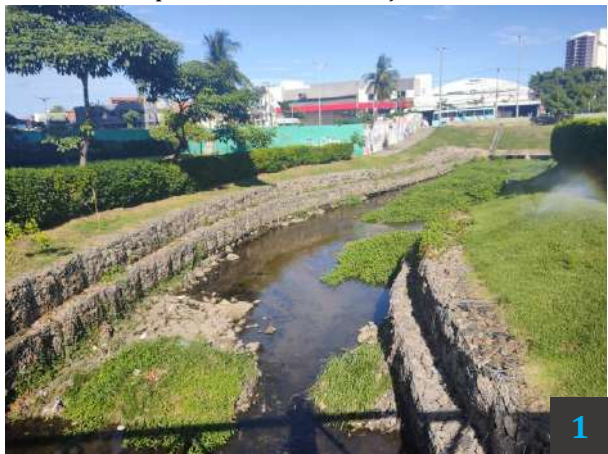
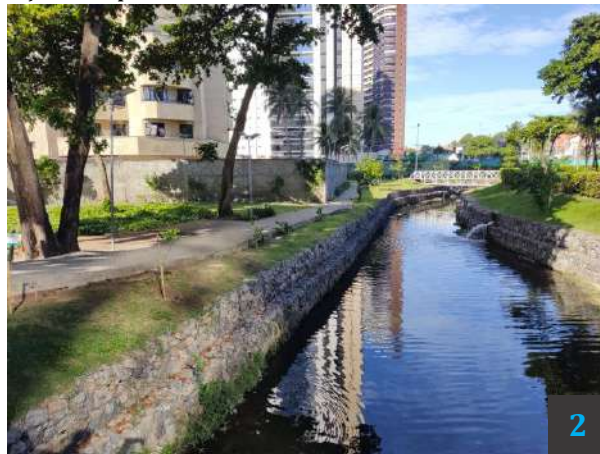
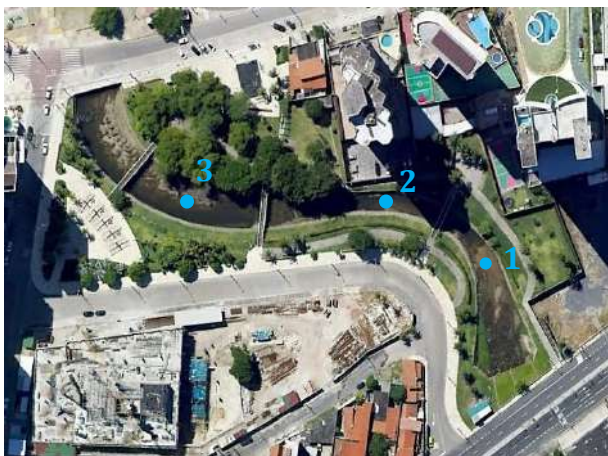
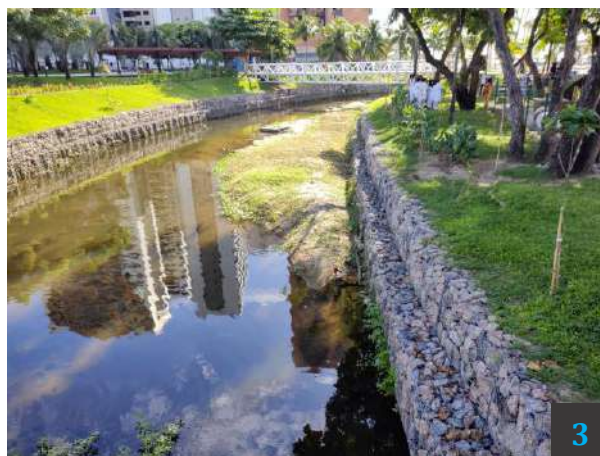
Painel 5 – Mapeamento da contenção do riacho com identificação dos pontos.

Análise: As margens do Riacho Maceió apresentam uma estrutura de contenção feita de pedras e tela aramada que permanece em bom estado de conservação, contudo evidencia-se a necessidade de retirada de resíduos em alguns trechos as margens do Riacho Maceió (Figuras 1 a 3 do painel 5).

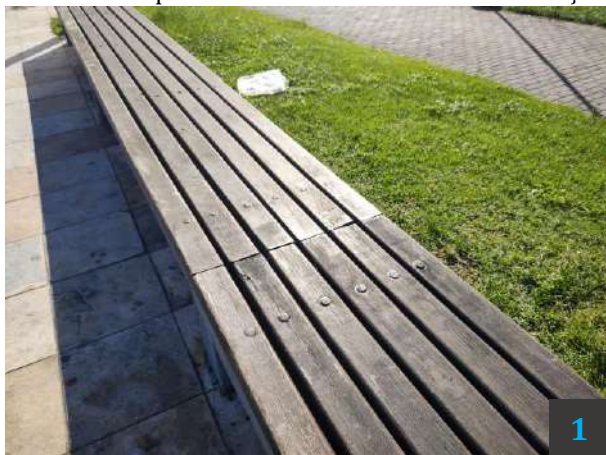
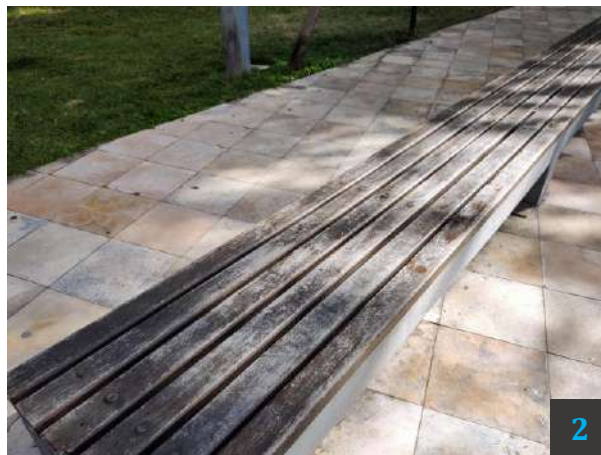
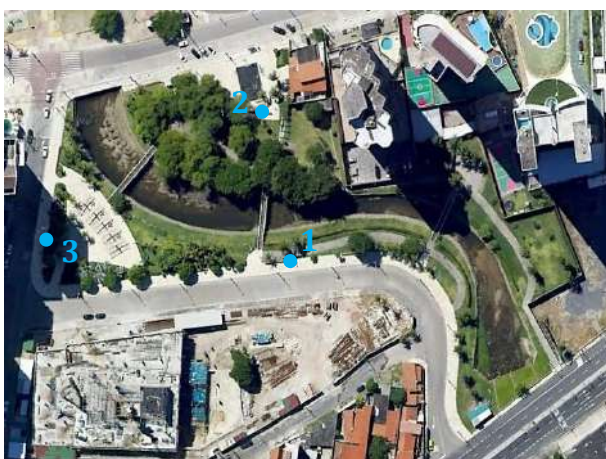
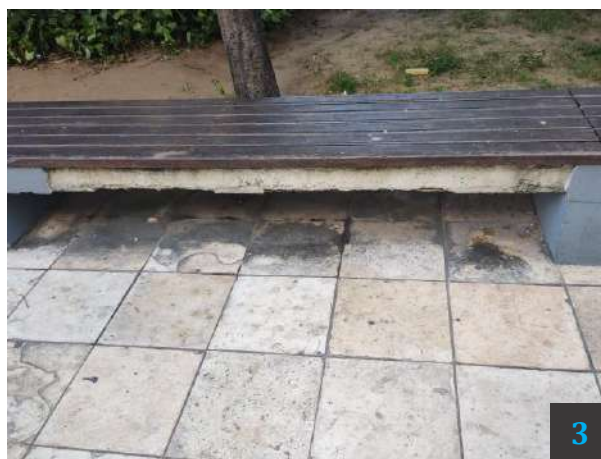
Painel 6 – Mapeamento dos bancos com identificação dos pontos

Análise: O Parque Urbano Bisão, possui bancos com assentos de madeira maciça e bases de concreto, que são distribuídos por todo o perímetro do Parque. Verificou-se a necessidade da aplicação de verniz nos bancos com o intuito de torná-los mais resistentes aos desgastes causados pela chuva e o sol como mostram as figuras 1 e 2 do painel 6. Além disso, verificou-se que as bases dos bancos estavam quebradas e apresenta pinturas desgastadas (figura 3 do painel 6), desse modo, solicita-se uma nova pintura e que reparos sejam feitos em pontos necessários.

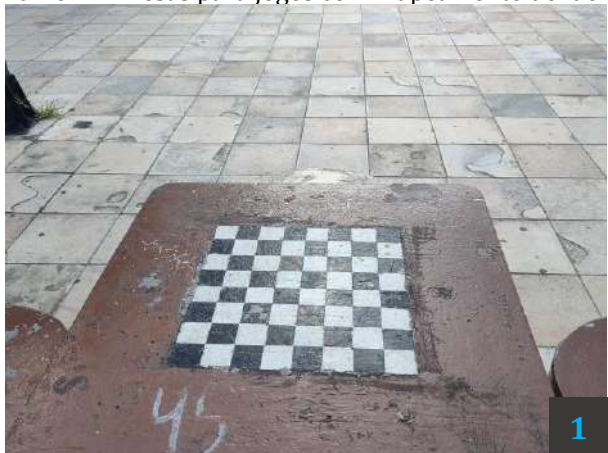
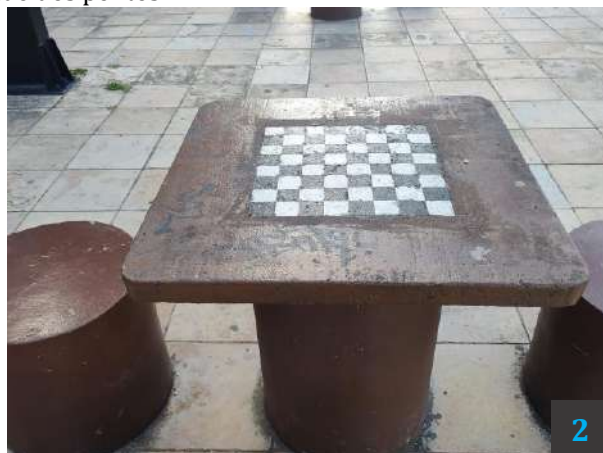
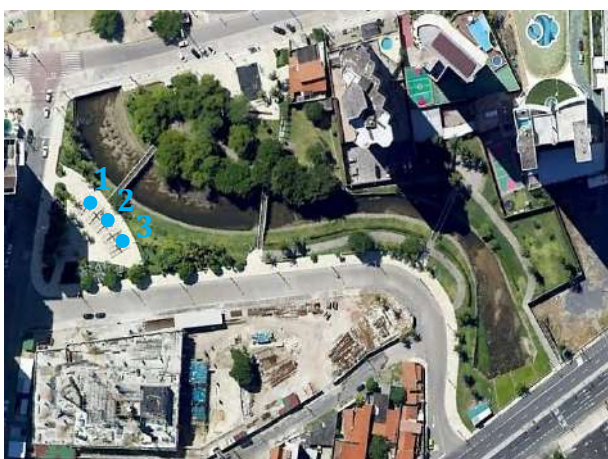
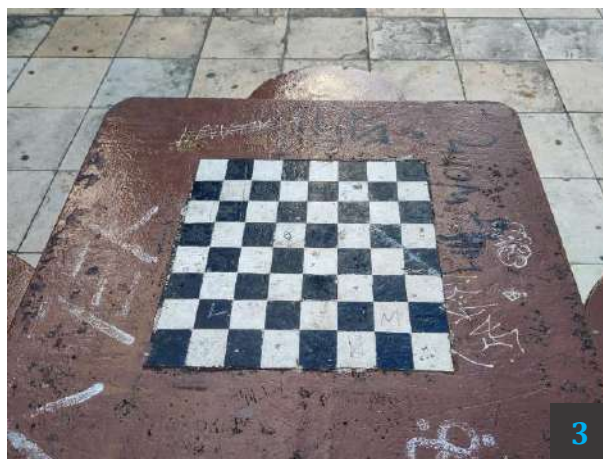
Painel 7 – Mesas para jogos com mapeamento de identificação dos pontos.

Análise: Nas mesas de concreto, destinadas a jogos de tabuleiro, constatou-se que a pintura está danificada e com várias pichações como pode ser observado nas figuras 1 a 3 do painel 7. Desse modo, recomenda-se que nas mesas destinadas a jogos seja realizado o retoque na pintura.

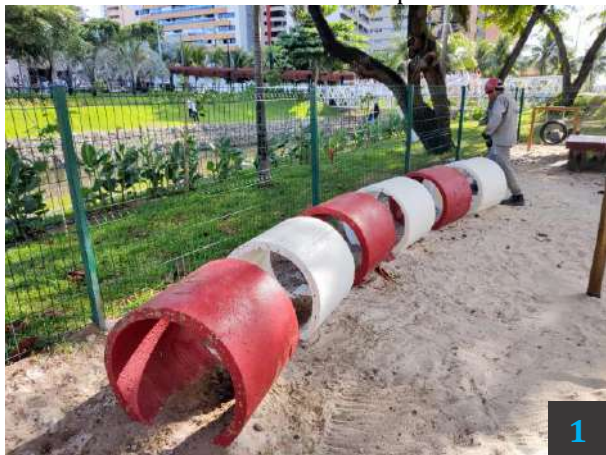
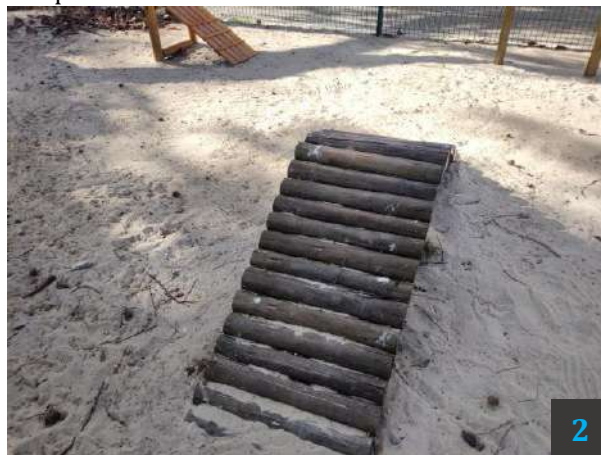
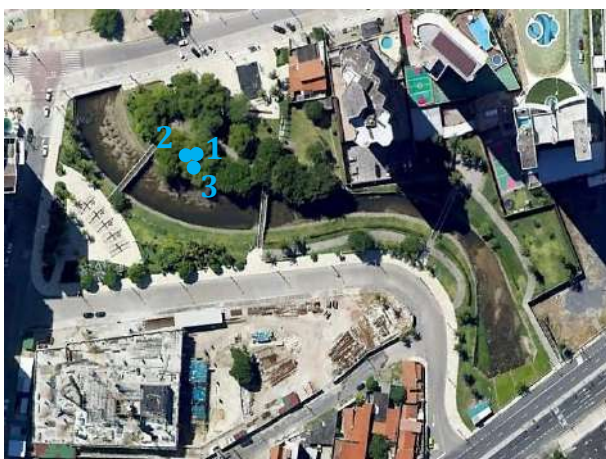
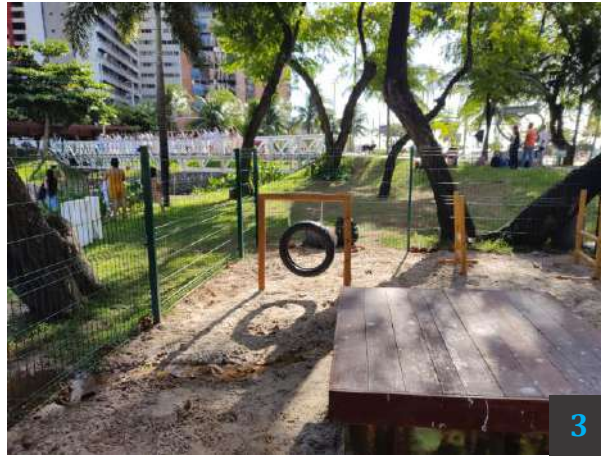
Painel 8 – Cachorródromo com mapeamento e identificação dos pontos.

Análise: Os equipamentos do cachorródromo encontra-se em bom estado devido a manutenção realizada no local, conforme mostram as figuras 1 a 3 do painel 8. Sugere-se que ocorra manutenção regular, aplicação de verniz nas peças de madeira e pintura no túnel de concreto com o intuito de prolongar a durabilidade e conservar os equipamentos.

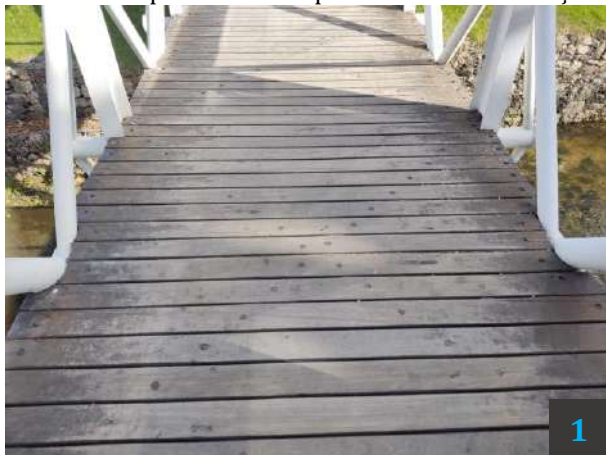
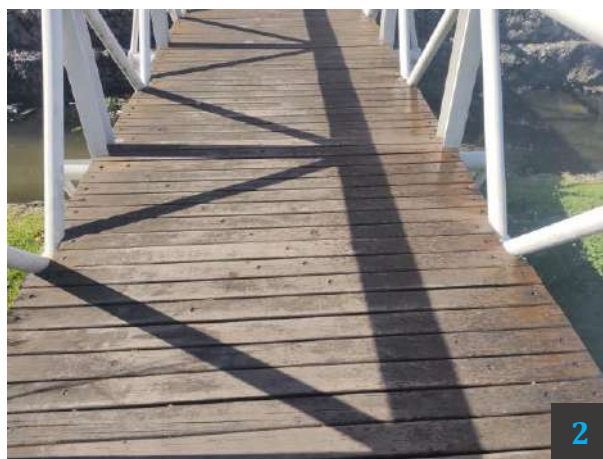
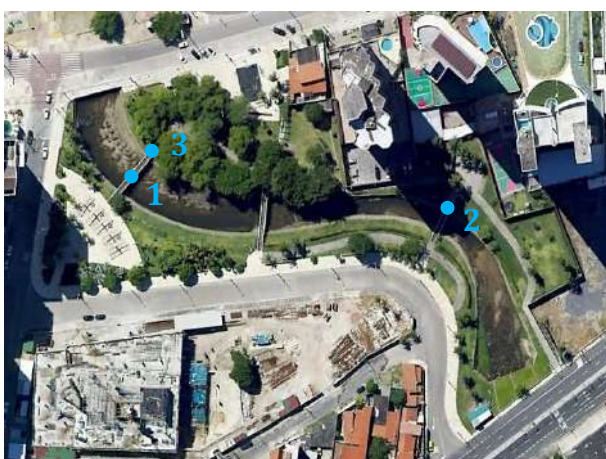
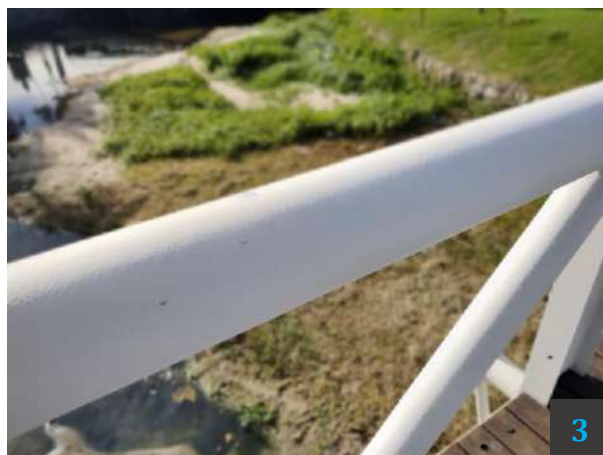
Painel 9 – Mapeamento das pontes com identificação dos pontos.

Análise: O Parque Urbano Arquiteto Otacílio Teixeira Neto dispõe de três pontes com ripas de madeira maciça envernizadas como mostram as figuras 1 e 2 do painel 9. Verificou-se a necessidade de aplicação de verniz no piso de madeira para aumentar a durabilidade quanto aos desgastes pelo uso e pela exposição ao sol e chuva. Ademais, observou-se que os guarda-corpos apresentam um bom estado de conservação (figura 3 do painel 9).

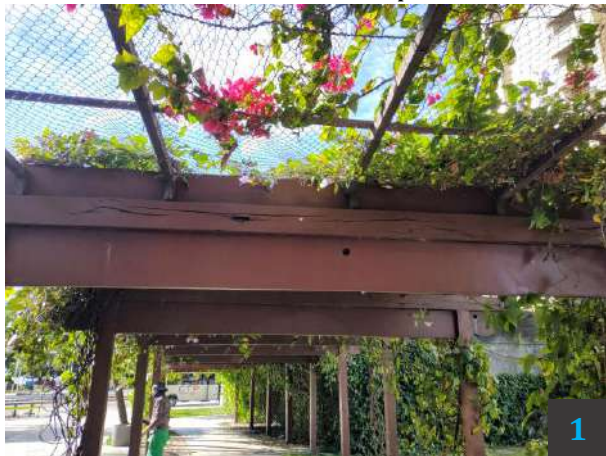
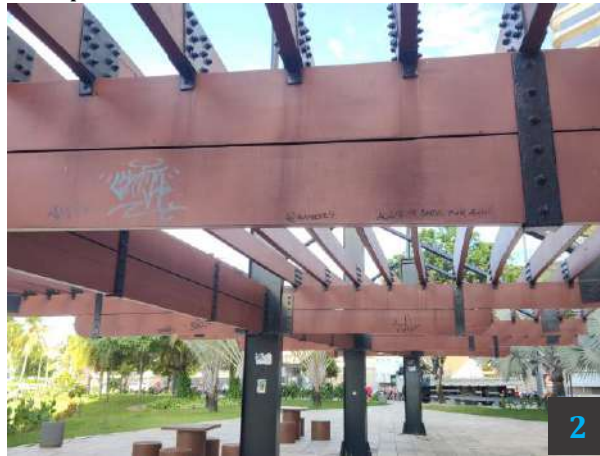
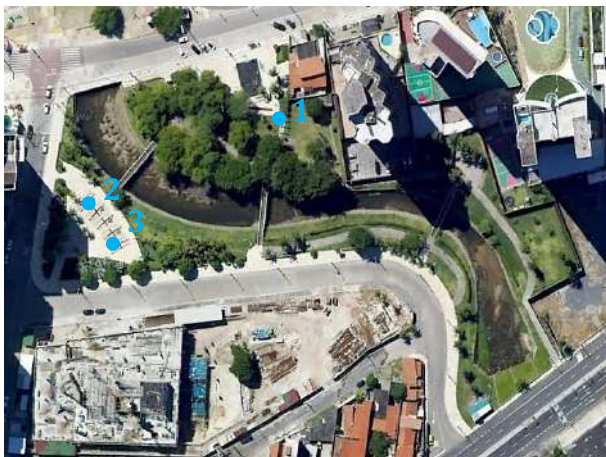
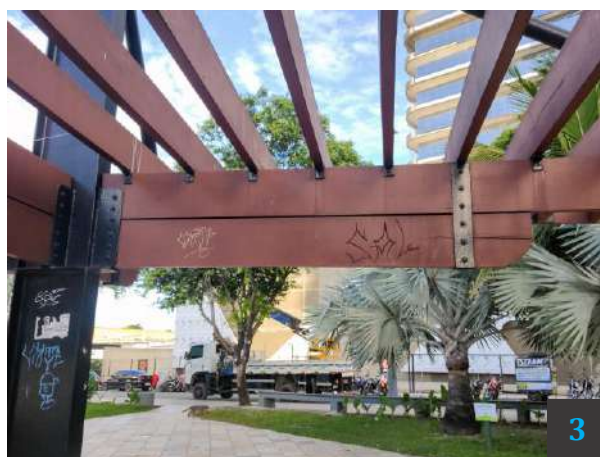
Painel 10 – Caramanchões com mapeamento de identificação dos pontos.

Análise: O Parque dispõe de um corredor de caramanchão de madeira maciça com plantas trepadeiras e outro caramanchão de estrutura metálica e pérgolas de madeira maciça, conforme podem ser observados nas figuras 1 a 3 do painel 10. Constatou-se que algumas peças desses caramanchões apresentam fissuras e, portanto, necessitam de reparos e de pinturas para que sejam apagadas as pichações.

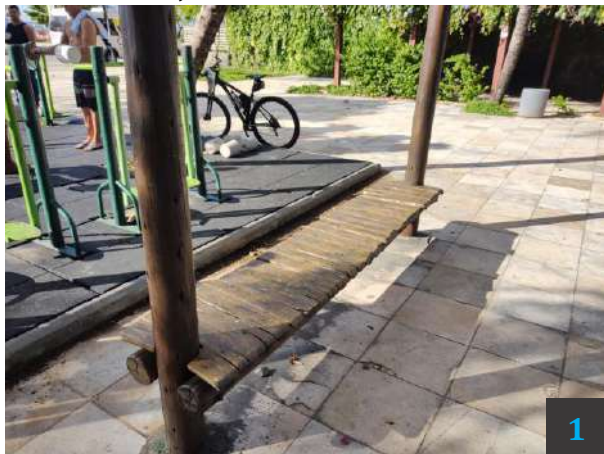
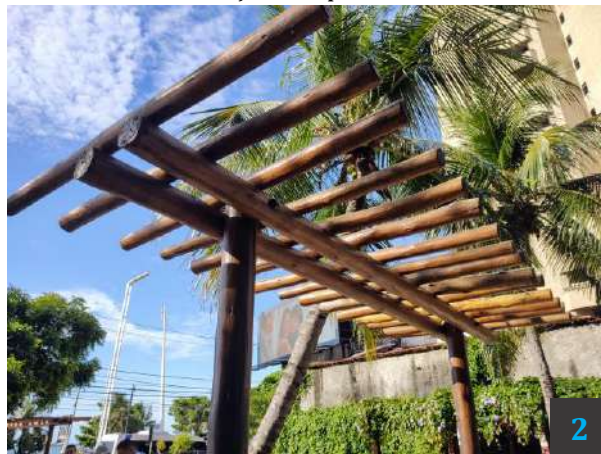
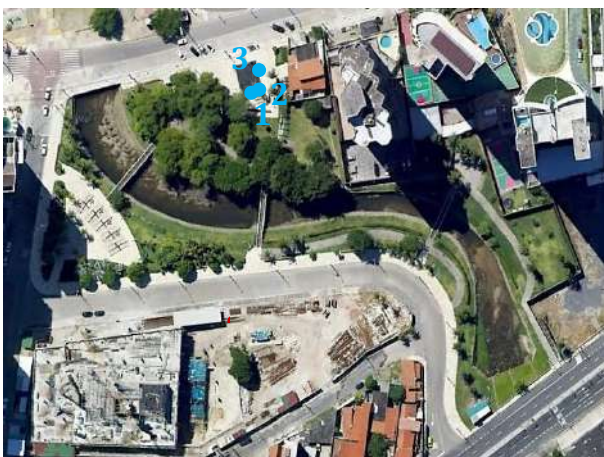
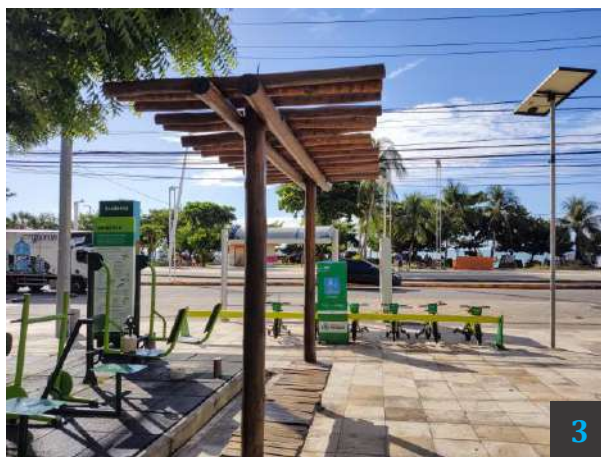
Painel 11 – Conjunto de banco com caramanchão com mapeamento de identificação dos pontos.

Análise: A academia ao ar livre possui dois espaços dispostos com bancos e caramanchão de madeira maciça. Solicita-se a aplicação de verniz em todas essas peças para aumentar a durabilidade (figuras 1 a 3 do painel 11). Verificou-se que o assento do banco encontra-se com uma peça solta da base (figura 1 do painel 11), sendo assim, recomenda-se que seja realizado a manutenção dessa peça.

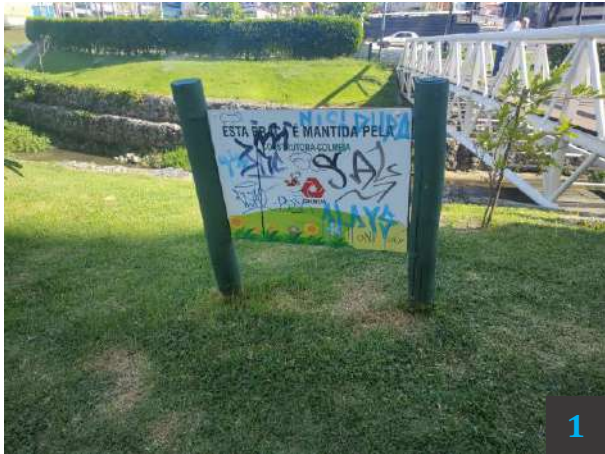
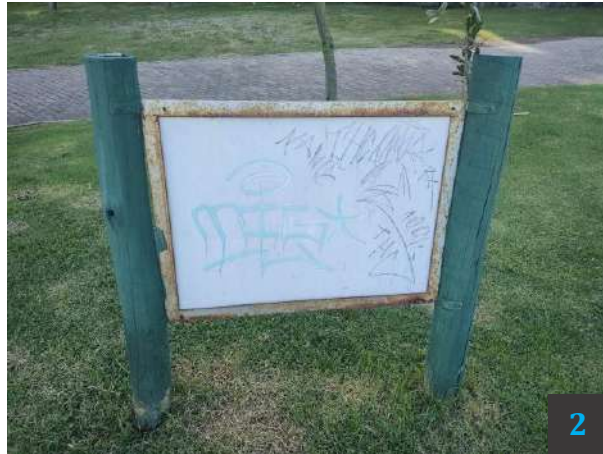
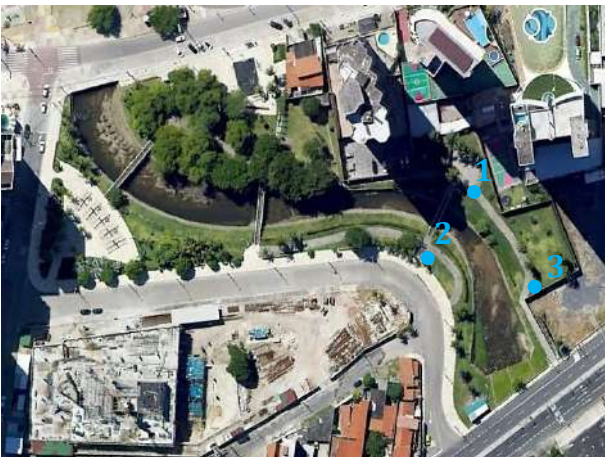
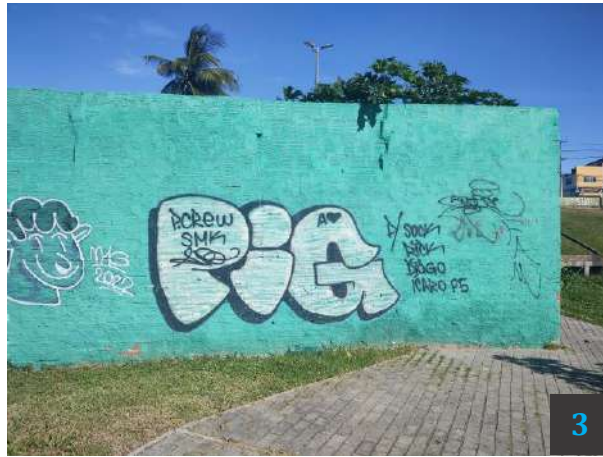
Painel 12 – Mapeamento dos muros com a identificação dos pontos.

Análise: Constatou-se que em diversos trechos dos muros e das placas do Parque Urbano Bisão, apresentam pichações e rebocos deteriorados, como pode ser observado nas figuras 1 a 3 do painel 12. Dessa forma, solicita-se a correção dos acabamentos dos muros e sugere-se uma nova pintura nas paredes e nas placas que estejam necessitando manutenção.

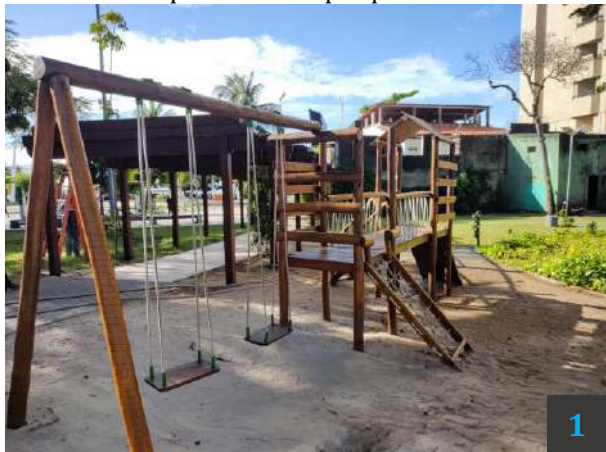
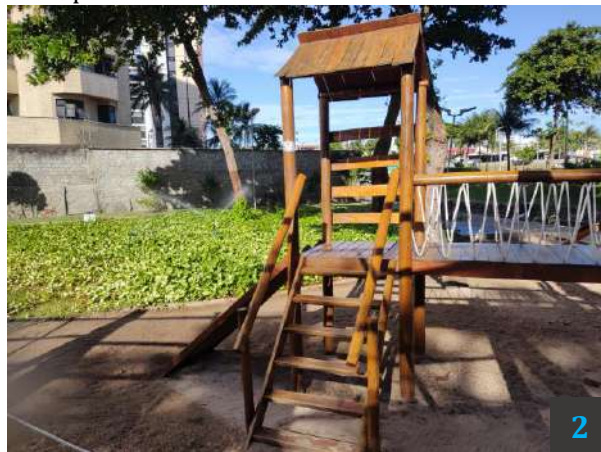
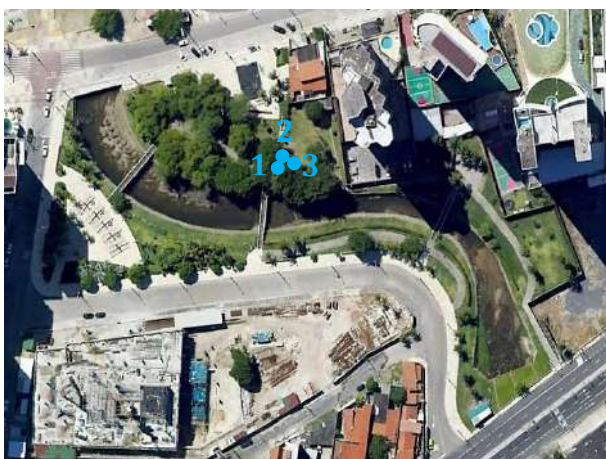
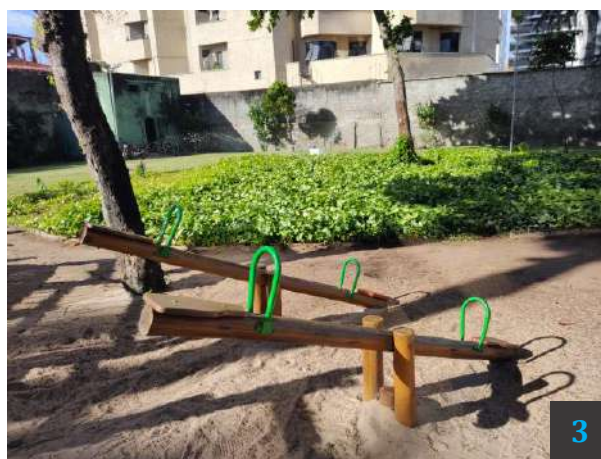
Painel 13 – Mapeamento do parque infantil com identificação dos pontos.

Análise: O Parque dispõe de uma área infantil com brinquedos de madeira maciça que apresentam bom estado de conservação conforme figura 1 a 3 do painel 13. Portanto, sugere-se a aplicação periódica de verniz nas peças de madeira do playground para aumentar a durabilidade do equipamento.

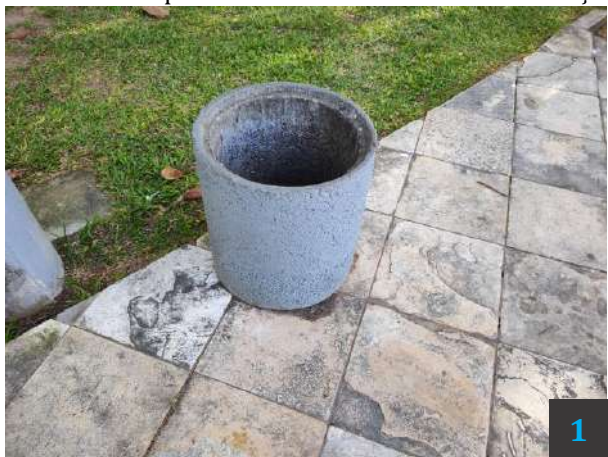
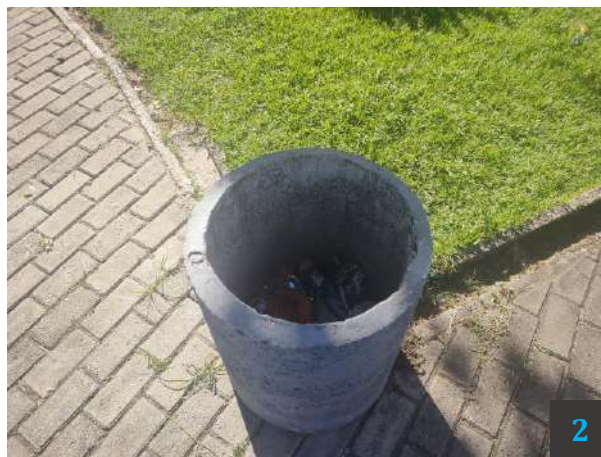
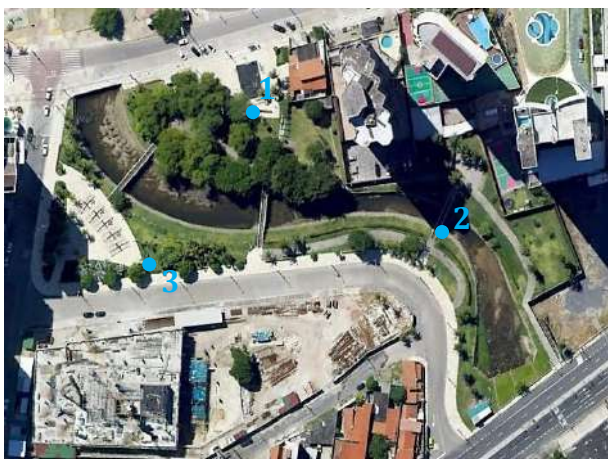
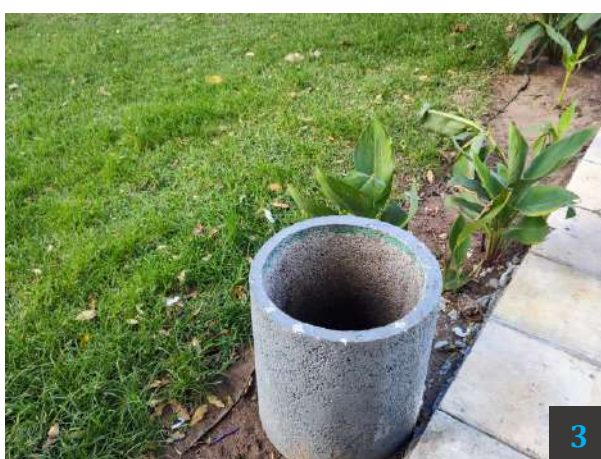
Painel 14 - Mapeamento das lixeiras com identificação dos pontos.

Análise: As lixeiras de concretos encontram-se distribuídas em pontos estratégicos no entorno do Parque Bisão. Durante a visita realizada verificou-se, que as lixeiras apresentam um bom estado de conservação e sem acúmulos de resíduos (Figuras 1 a 3 do painel 14).

Análise: Constatou-se que a coleta de lixo está sendo realizada de forma frequente, visto que as lixeiras encontram-se sem acúmulo de resíduos, como foi mostrado nas figuras 1 a 3 do painel 14.

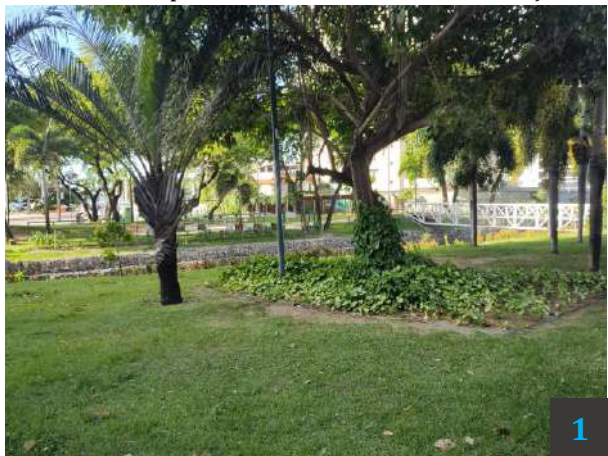
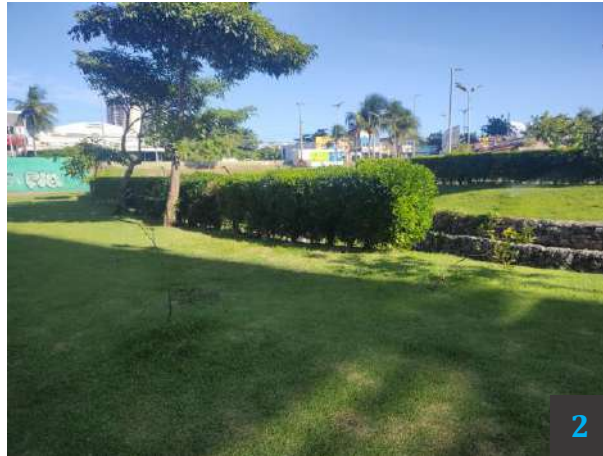
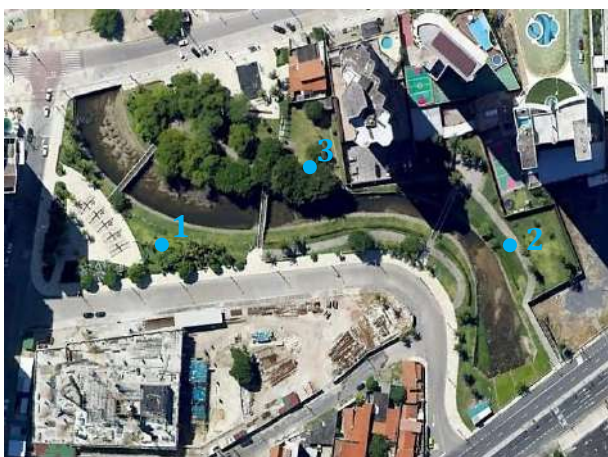
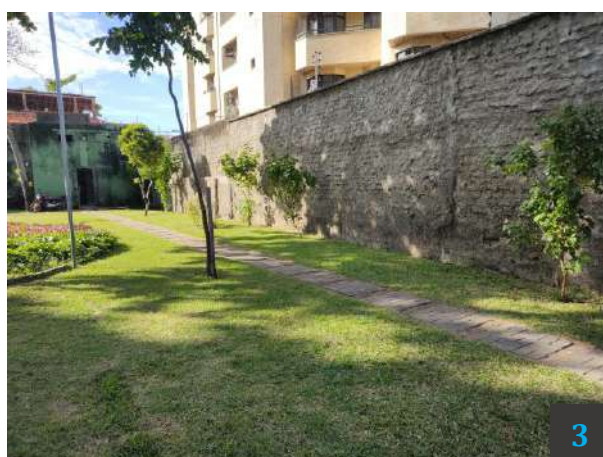
Painel 15 – Mapeamento e fotos com identificação dos pontos com necessidade de coleta.

Análise: Ao caminhar por todo o Parque Bisão, verificou-se que os espaços encontra-se sem acúmulo de lixo, conforme demonstrado nas figuras 1 a 3 do painel 15. Diante do exposto, solicita-se que a execução da limpeza seja realizada diariamente.

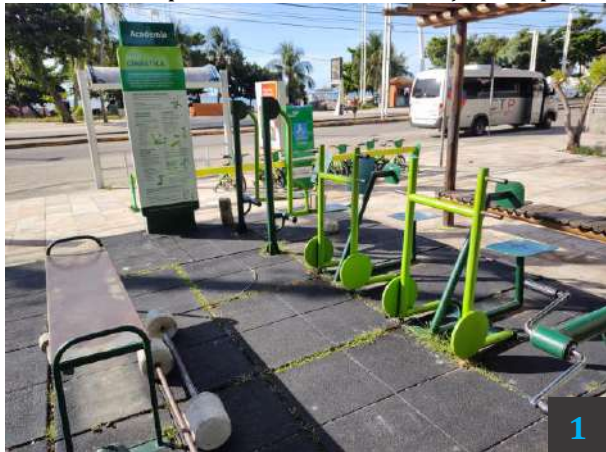
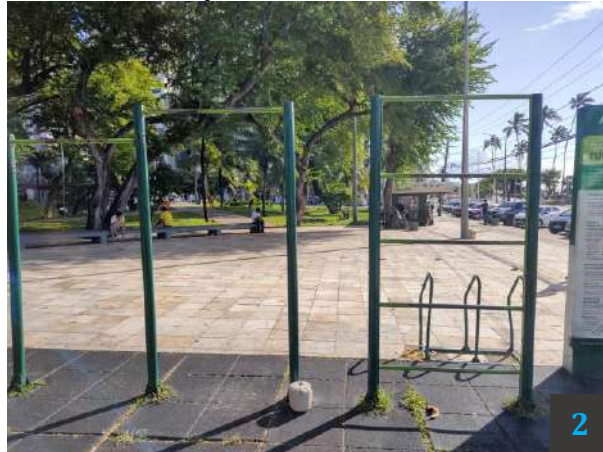
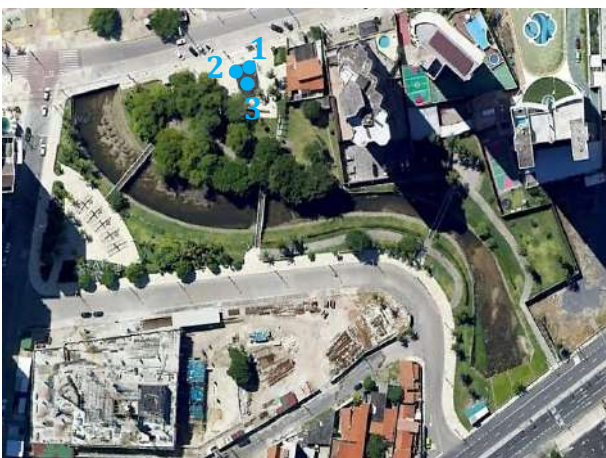
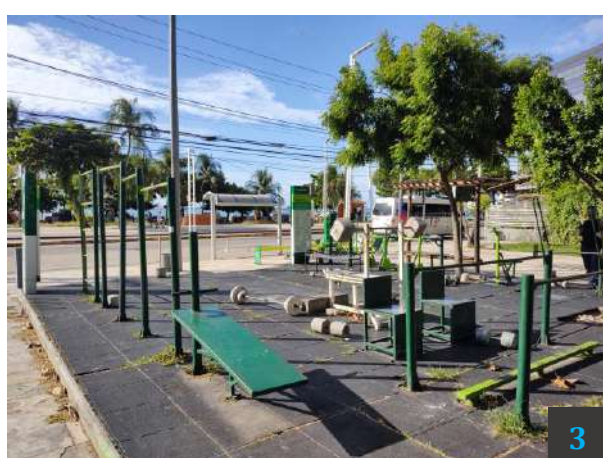
Painel 16 – Mapeamento com identificação dos pontos com necessidade de reparos.

Análise: A academia ao livre encontra-se com os equipamentos enferrujados, a pintura danificada e com alguns aparelhos soltos da base do piso ecológico de borracha (figuras 1 a 3 do painel 16). Portanto, solicita-se a manutenção dos aparelhos, como a remoção de ferrugem e pintura para tornar-se mais durável e resistente quanto aos intempéries do dia a dia.

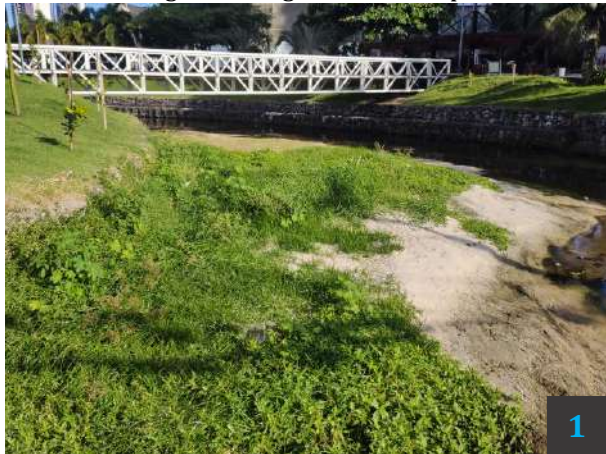
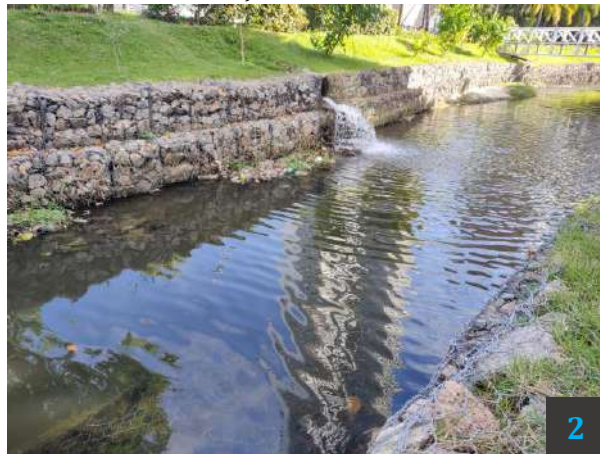
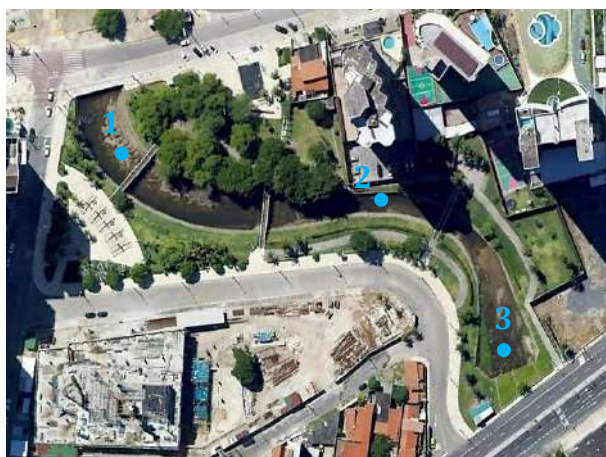
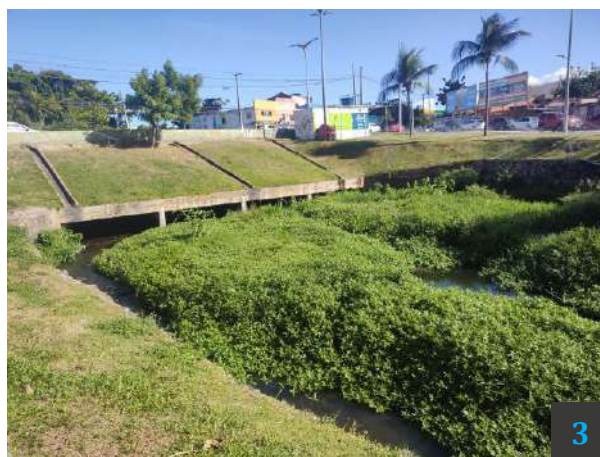
Painel 17 – Registro fotográficos do corpo hídrico com mapeamento de identificação dos Pontos.

Análise: Averiguou-se que o leito e as margens do Riacho apresentava-se um acúmulo de resíduos sólidos urbanos, com excesso de vegetação, presença de bancos de areia e sedimentos que obstruem a passagem do recurso hídrico, causando efeitos deletérios ao meio aquático. Notou-se que, ao longo do riacho a presença de muitos resíduos que vem sendo transportados a montante do curso d'água que intensificam o assoreamento das margens do recuso hídrico. Dessa forma, solicita-se a realização da limpeza do corpo hídrico com a remoção do lixo e sedimentos (figuras 1 a 3 do painel 17).
