RELATÓRIO TRIMESTRAL DE ACOMPANHAMENTO MANUTENÇÃO PARQUE URBANO DA LAGOA DO PAPICU

OPERAÇÃO URBANA CONSORCIADA: OUC LAGOA DO PAPICU

RELATÓRIO NÚMERO: 01

OBJETIVO: ACOMPANHAMENTO DAS AÇÕES DE MANUTENÇÃO DO ENTORNO DA LAGOA

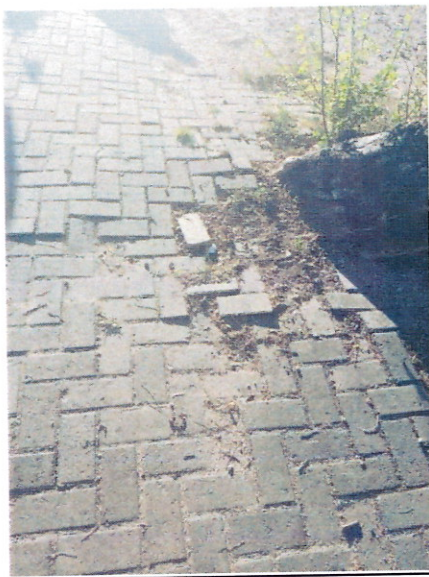
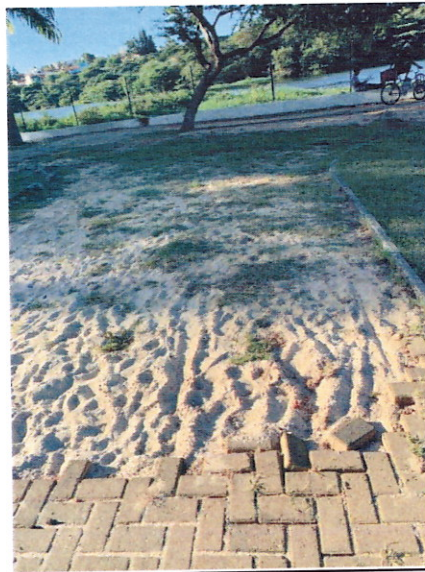
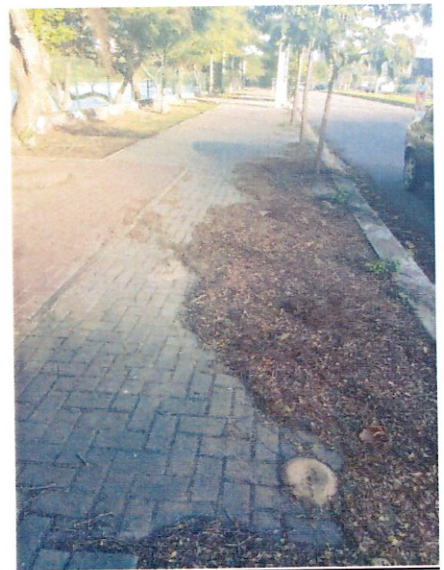
Situação: (D)

Tipo de pavimentação: Bloquete de concreto

As peças da pavimentação encontram-se danificadas em vários trechos do parque urbano. Há a presença de vegetação entre piso, peças soltas, vários trechos estão sem a pavimentação, e há muita sujeira de folhas mortas. É necessário que seja feita a limpeza dos resíduos sólidos, de poda, a retirada da vegetação e areia entre os blocos, e a reposição das peças que estão faltando.

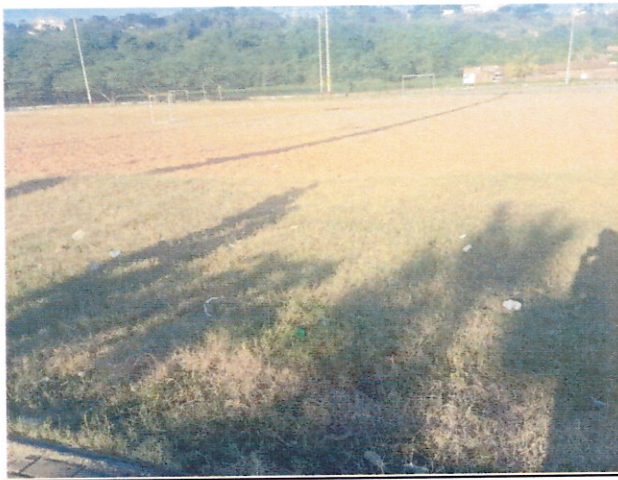
a) Forração

Situação (D)

Tipo: Capim de burro

A forração necessita de tratamentos culturais (adubação, irrigações adequadas e poda) e de replantio em várias áreas que estão sem a forração. Foram identificados resíduos sólidos e folhas secas sobre a forração. É necessária a limpeza dos resíduos no local.

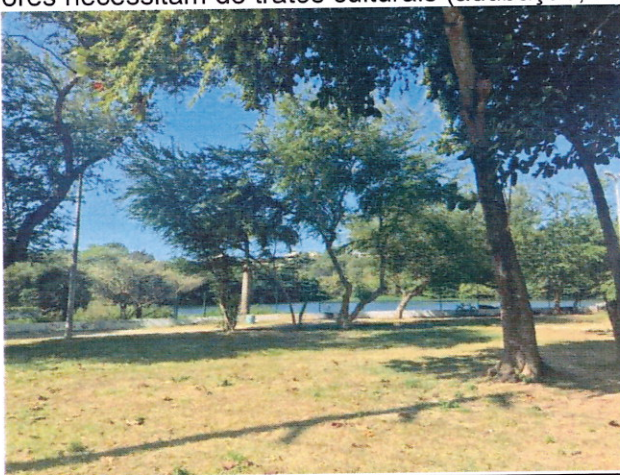
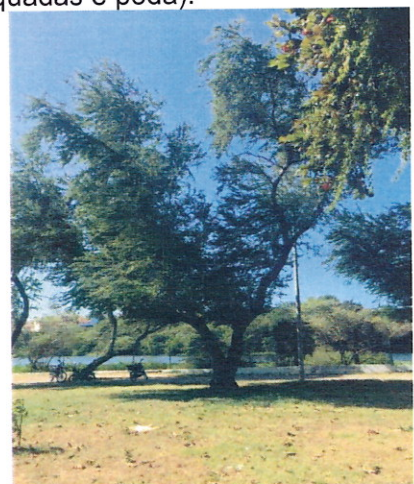
b) Árvores

Situação (D)

As árvores necessitam de tratamentos culturais (adubação, irrigações adequadas e poda).

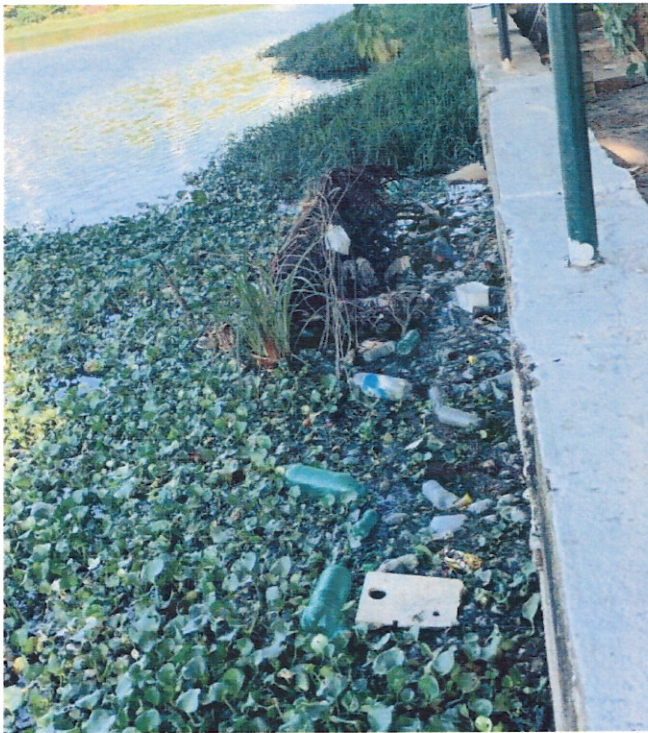
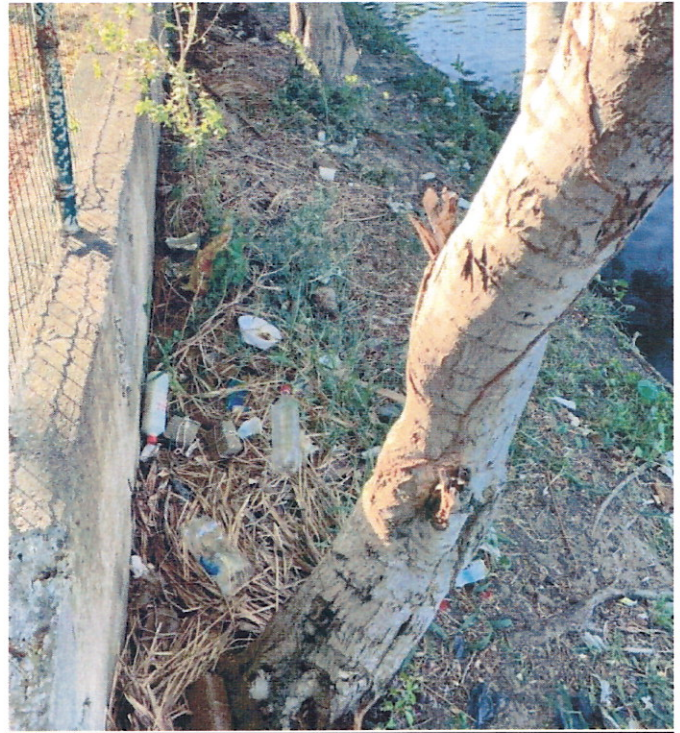
a) Corpo hídrico – Lagoa do Papicu

Situação (D)

Necessita de limpeza do espelho d'água. Notou-se em vistoria o acúmulo de resíduos sólidos sobre a lagoa.

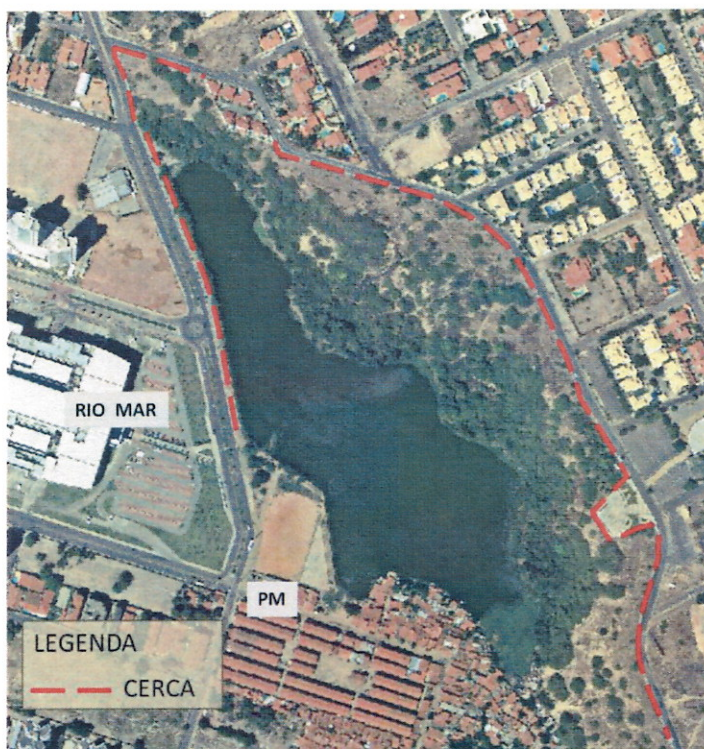
A imagem a seguir representa a delimitação de onde o gradil deve permanecer e ser reparado caso esteja danificado. Onde não está marcado, as cercas e suas estruturas existentes devem ser removidas.

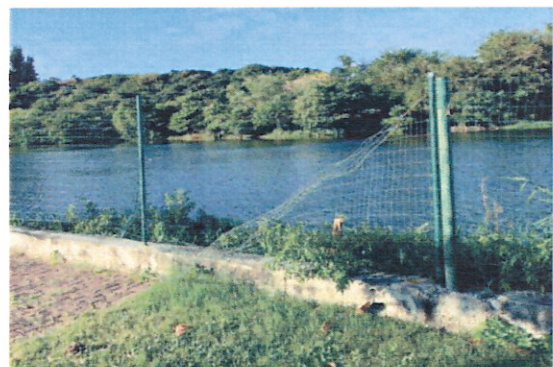
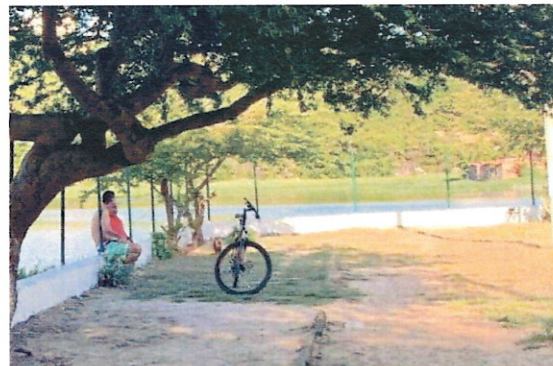
Situação (D)

Em grande parte do perímetro da lagoa não existe mais o gradil instalado, e em vários outros pontos o gradil encontra-se danificado. A população utiliza a lagoa para pescar e para encontro de lazer nos finais de semana (principalmente da parte próxima ao campo de areia). O gradil se torna uma barreira para a comunidade local praticar a pesca.
