RELATÓRIO MENSAL DE ACOMPANHAMENTO MANUTENÇÃO PARQUE FOZ RIACHO MACEIÓ

OPERAÇÃO URBANA CONSORCIADA: OUC PARQUE FOZ RIACHO MACEIÓ

RELATÓRIO NÚMERO: 05

DATA VISITA: 31/10/2018

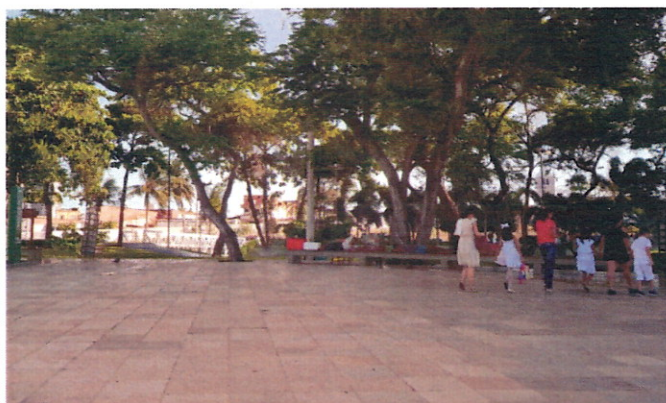
I – Pavimentação/ Passeios

Situação: (B)

Tipo de pavimentação: Pedra Cariri e piso intertravado.

Obs: As peças da pavimentação que estavam danificadas foram substituídas.

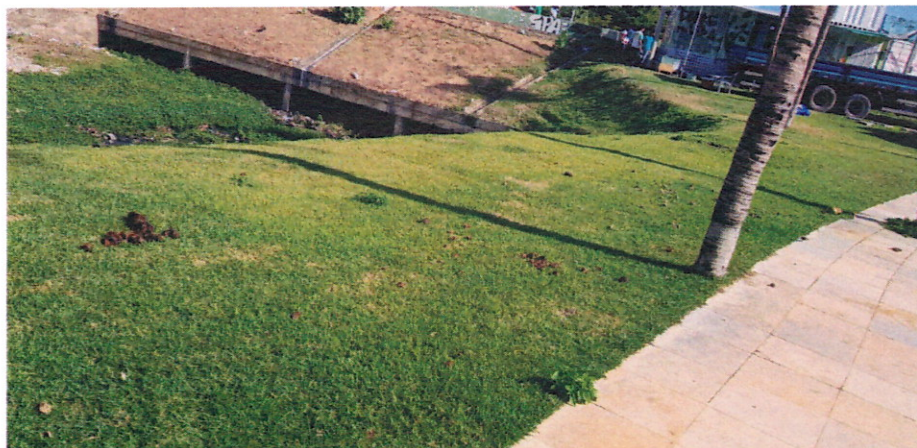
a) Forração

Situação (D)

Tipo: Capim de burro.

Obs: A forração necessita de tratos culturais (adubação e irrigações adequadas). Constatou-se a necessidade de limpeza da mesma, pois se observou a presença de dejetos de animais em diversos pontos.

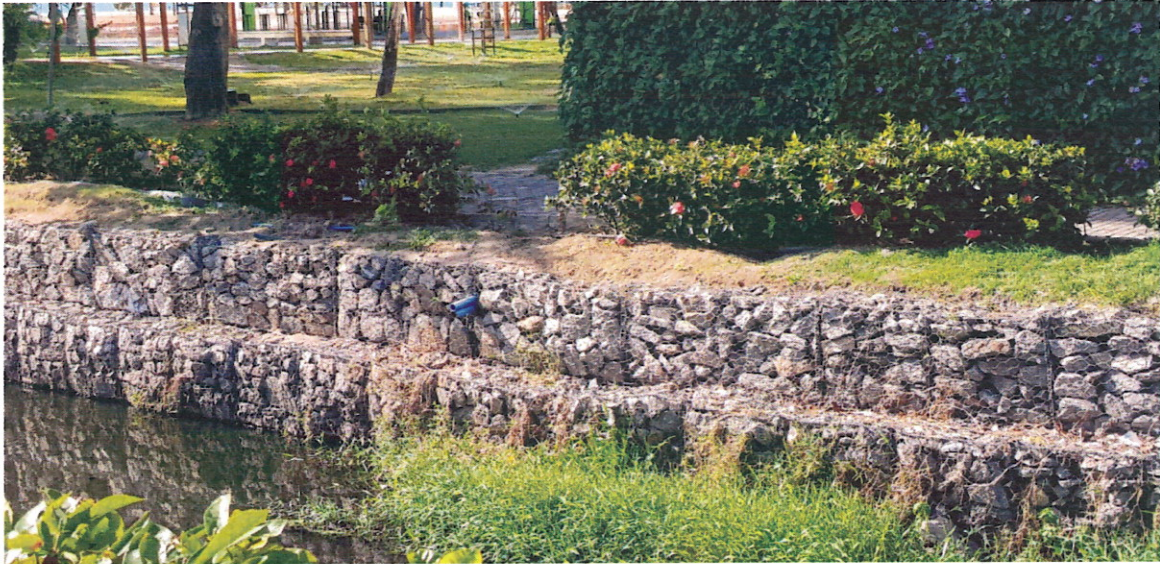
b) Arbustos

Situação (D)

Tipo: mini-lacre, alamanda, agave, pacavira, hibiscus, tumbérgia.

Obs: Necessita de tratos culturais (adubação e irrigações adequadas), há pontos do paisagismo onde há indivíduos mortos, os mesmos devem ser substituídos.

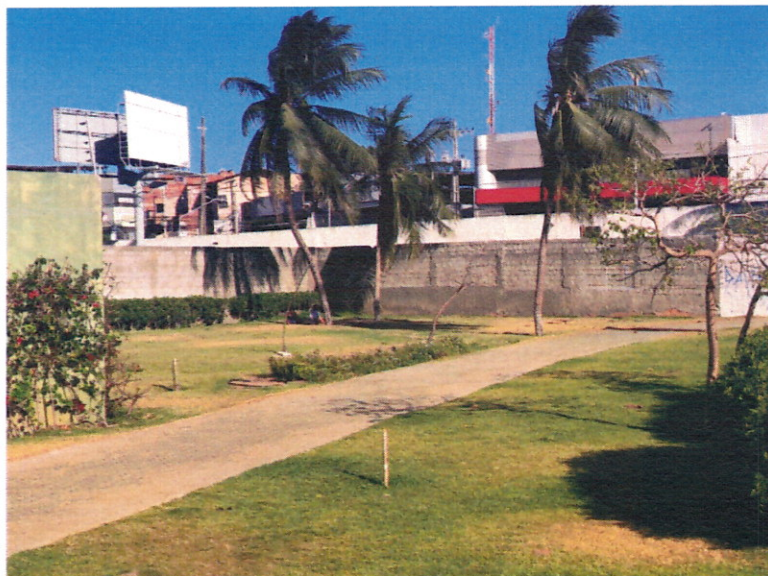
c) Árvores

Situação (D)

Tipo: Coqueiro, Castanholeira, Palmeira do viajante, catolé, palmeira argentina, ipê e paineira.

Obs: Necessita de tratos culturais (adubação e irrigações adequadas), há pontos do paisagismo onde há indivíduos mortos, os mesmos devem ser substituídos.

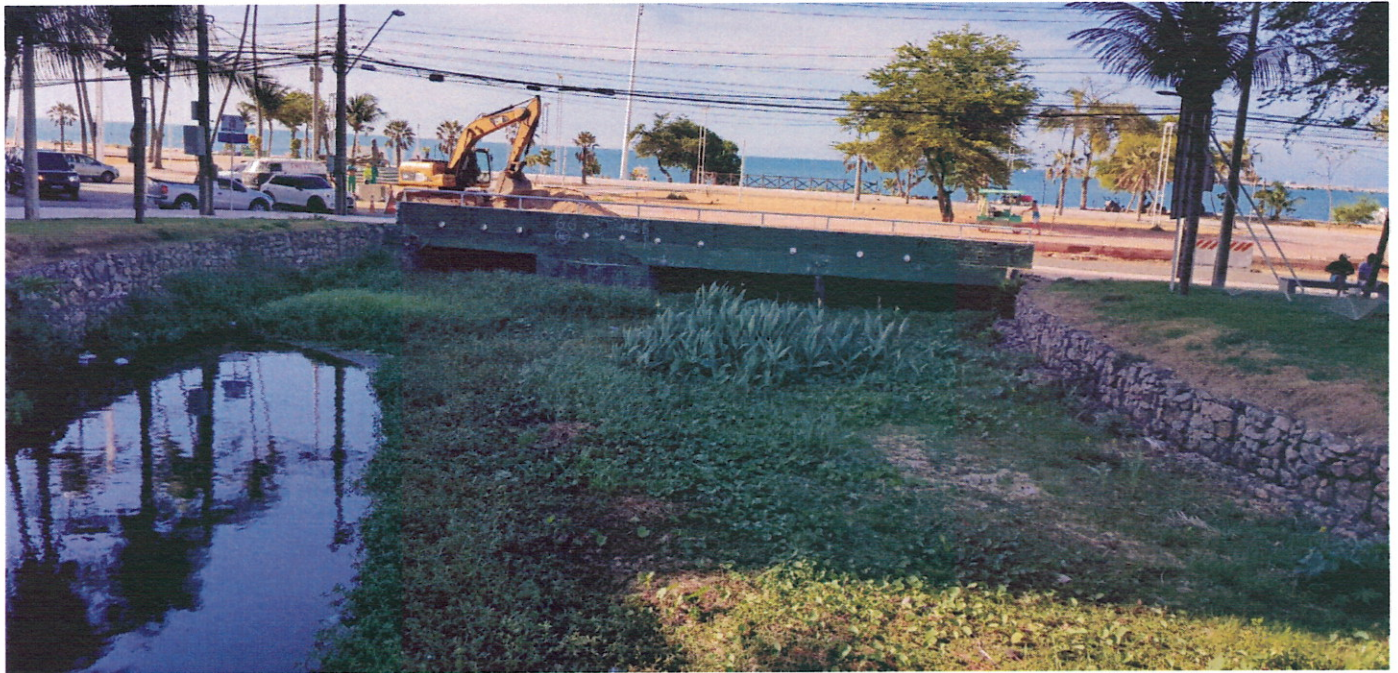
a) Corpo hídrico

Situação (D)

Tipo: Riacho

Obs: Limpeza do leito e do espelho d'água.

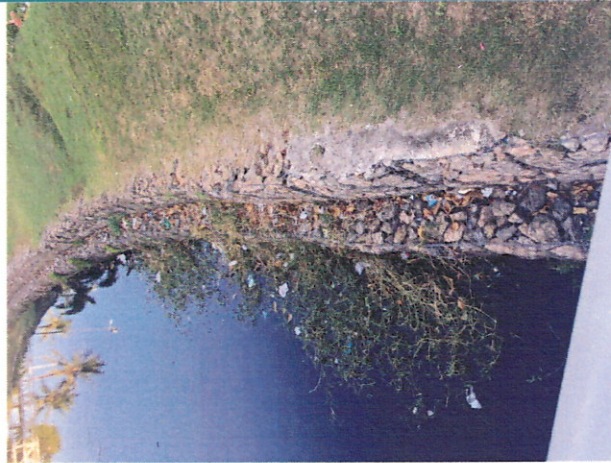
b) Contenção

Situação (D)

Tipo: Gabião

Obs: No leito deve-se retirar a vegetação exótica que brota próximo ao gabião.

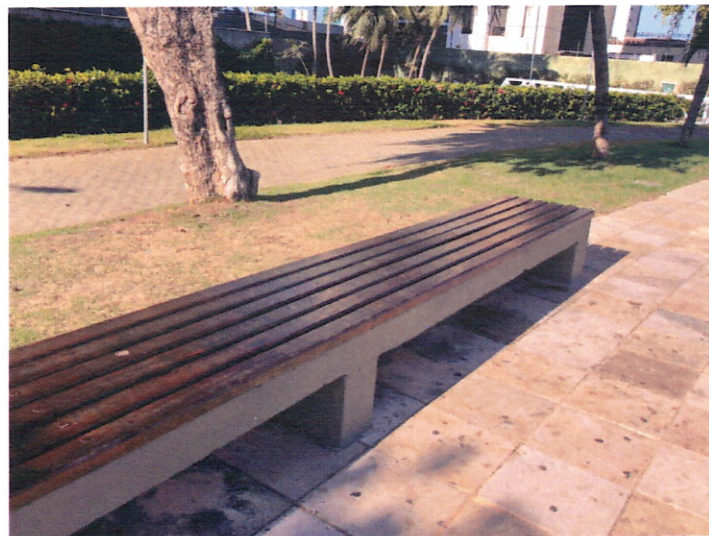
a) Bancos

Situação (B)

Tipo: Concreto e madeira

Obs: Os bancos encontram-se recém-vernizados.

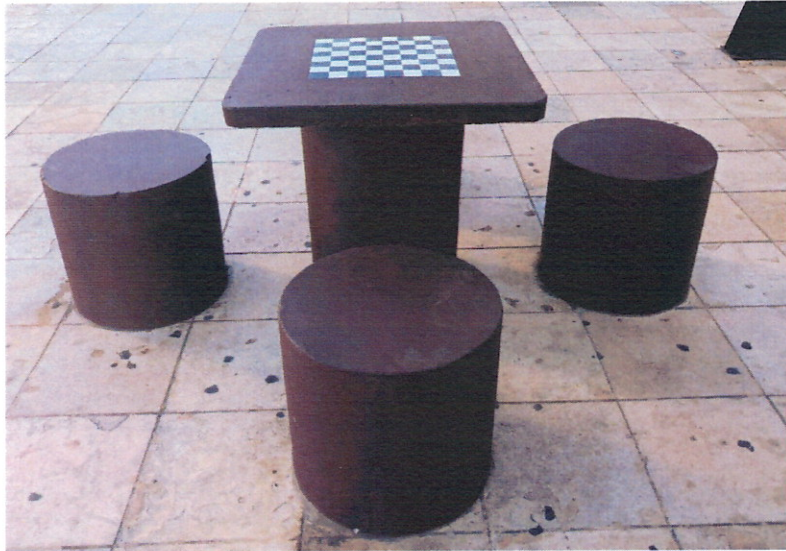
b) Mesas

Situação (R)

Tipo: Concreto

Obs: As mesas encontram-se recém-pintadas.

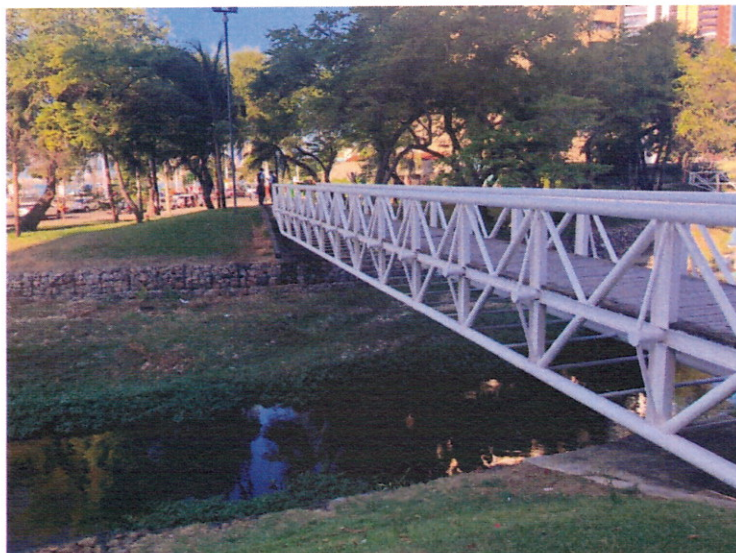
c) Pontes

Situação (R)

Tipo: Madeira

Obs: Fazer a manutenção, uma vez que existem algumas peças de madeiras frouxas.

A parte de metal encontra-se recém-pintada.

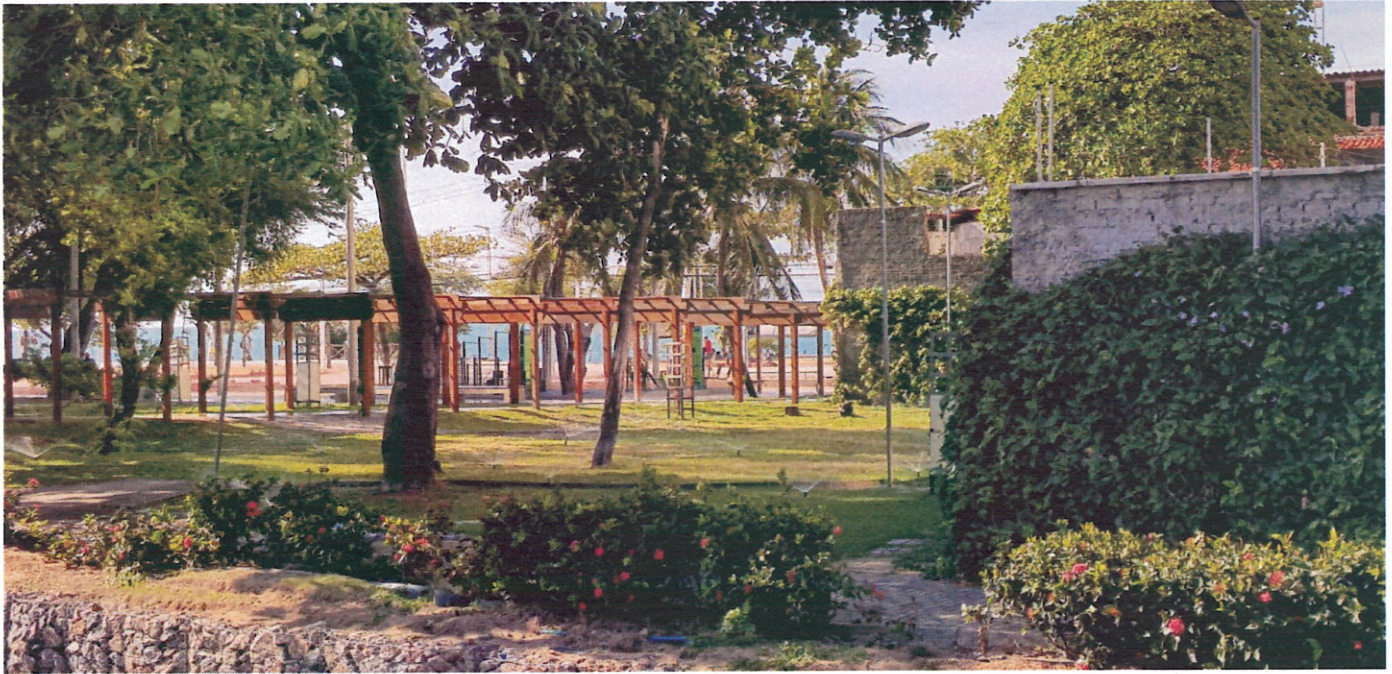
d) Caramanchões

Situação (R)

Tipo: Madeira

Obs: A vegetação que encobria o caramanchão foi completamente retirada e o mesmo encontra-se recém-envernizado. Necessita-se que a vegetação seja replantada.
