## **RELATÓRIO TRIMESTRAL DE ACOMPANHAMENTO MANUTENÇÃO PARQUE FOZ RIACHO MACEIÓ**

**OPERAÇÃO URBANA CONSORCIADA: OUC PARQUE FOZ RIACHO MACEIÓ**

**RELATÓRIO NÚMERO: 24**

**DATA VISITA: 08/09/2022**

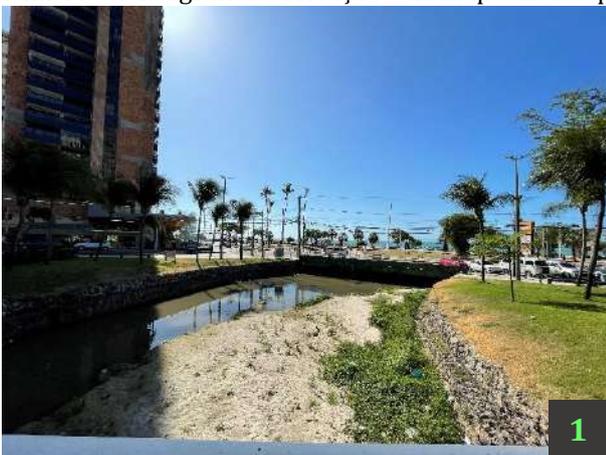
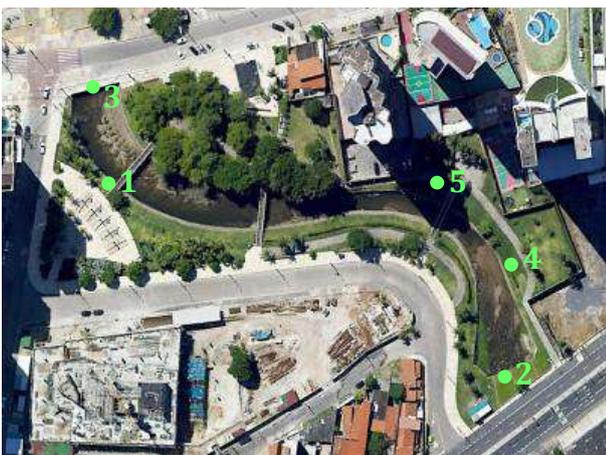
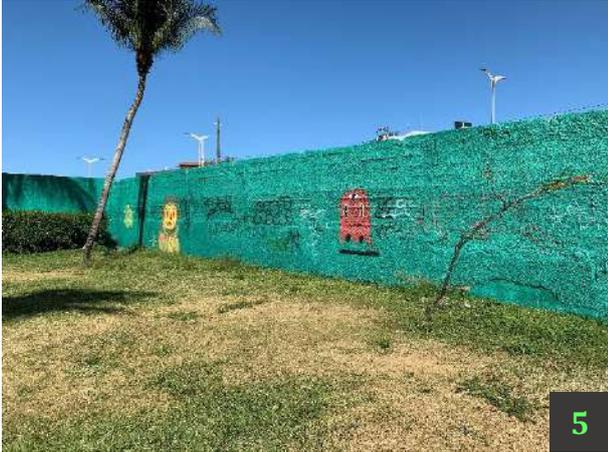
Painel 3 – Paisagismos e forração com mapeamento pontos a serem revitalizados.

Análise: Restou constatado em todo percurso da visita o relaxamento no que concerne a forração do tipo capim de burro, excessivamente mal conservada e com aspecto de sequeidão, conforme figuras 1 a 5 do painel 3. Em outros pontos do Parque foi possível encontrar a má conservação do paisagismo, com plantas mortas, aparentemente pela falta de água, como demonstrado abaixo, através das figuras 6 a 10 do painel 4 e figuras 11 a 13 do painel 5. Portanto, faz-se necessário o replantio dos pontos com falha e irrigação necessária para manter o paisagismo do parque.

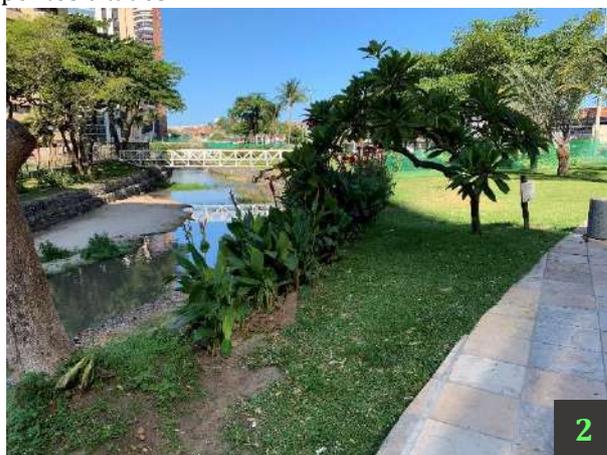
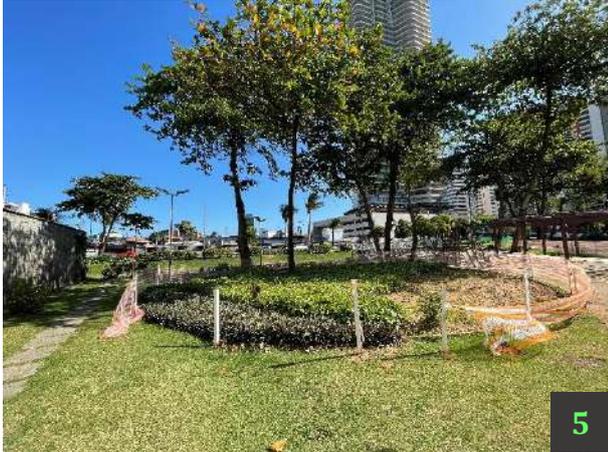
Painel 6 – Mapeamento dos arbustos com identificação dos pontos citados.

Análise: O Parque Arquiteto Otacílio Teixeira Neto (Bisão) tem em seu paisagismo arbustos do tipo mini-lacre, alamanda, agave, pacavira, hibiscus, tumbérgia, abacaxi-roxo e moreia branca, conforme demonstrados nas figuras 1 a 3 do painel 6. Na vistoria constatou-se a necessidade do replantio de novos arbustos em muitos pontos e, ainda, o replantio dos canteiros, preferencialmente com isolamento da área como feito e demonstrado nas imagens 4 e 5 do painel 6. Portanto, solicita-se a continuidade na manutenção e irrigação adequada.

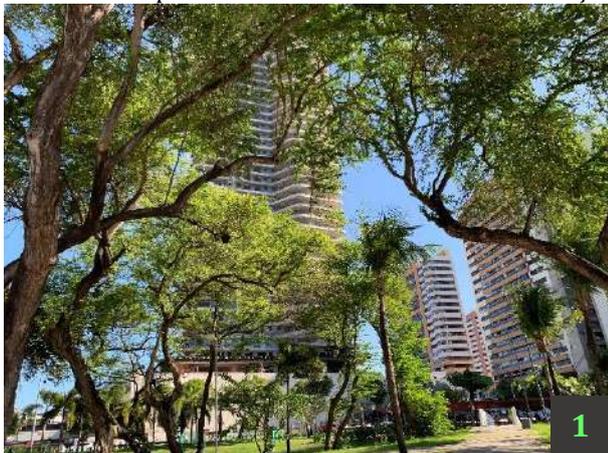
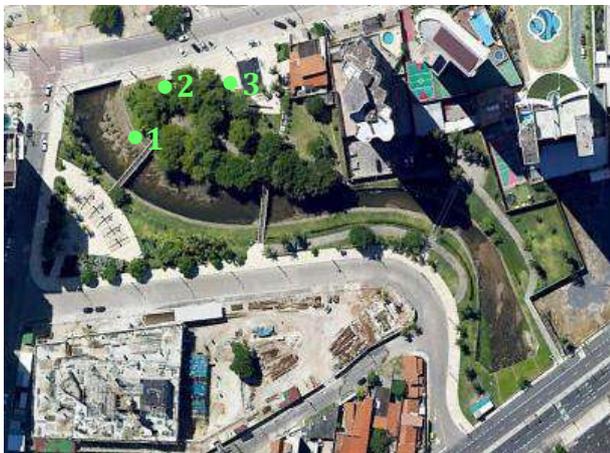
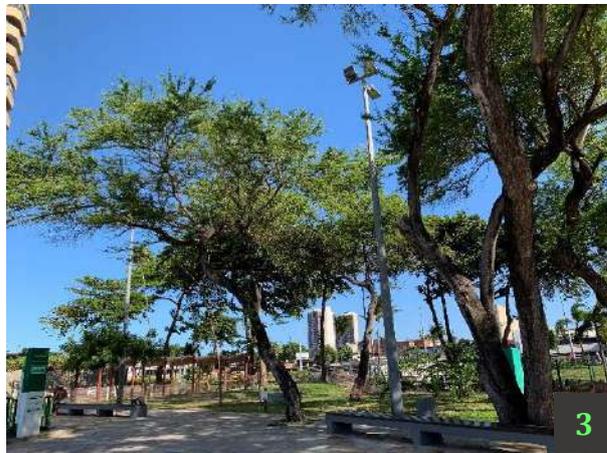
Painel 7 – Mapeamento das árvores com identificação dos pontos.

Análise: As árvores predominantes no Parque Urbano são: coqueiro, castanholeira, palmeira do viajante, catolé, palmeira argentina, ipê e paineira, como podem ser notados nas figuras 1 a 3 do painel 7. Durante a visita foi possível verificar que as podas estão sendo realizadas, aparentemente de forma frequente.

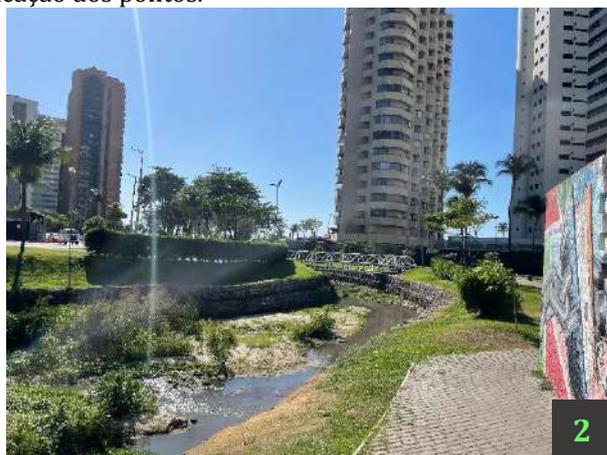
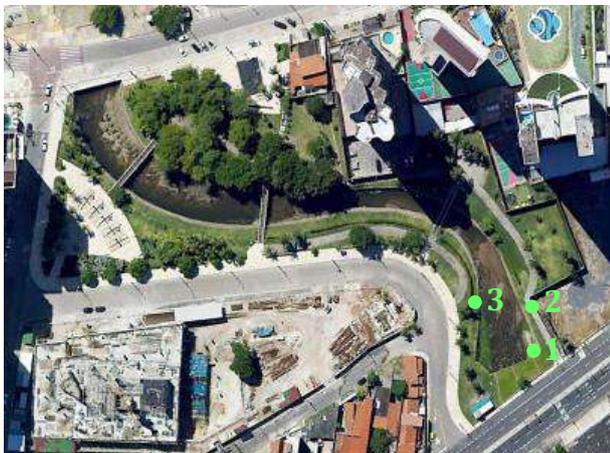
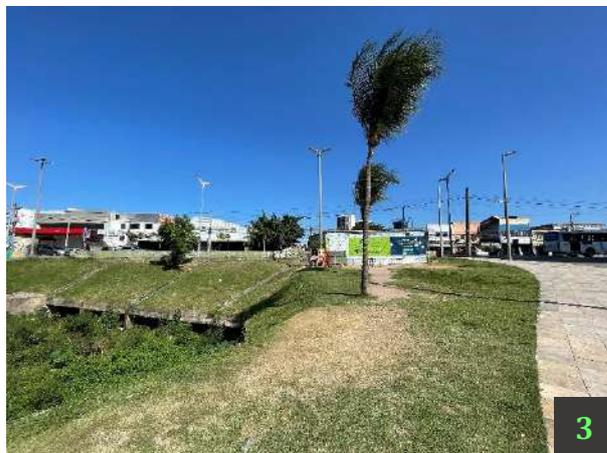
Painel 8 – Mapeamento da contenção do riacho com identificação dos pontos.

Análise: A estrutura de contenção do Riacho Maceió é feita de pedras e tela aramada que se apresenta em bom estado de conservação, figuras 1 a 3 do painel 8. No entanto, constatou-se a presença de mato extremamente alto, necessitando de limpeza com urgência. Durante o percurso foi possível verificar um funcionário da empresa realizando a limpeza do córrego. Ademais, solicita-se a realização de manutenção frequente.

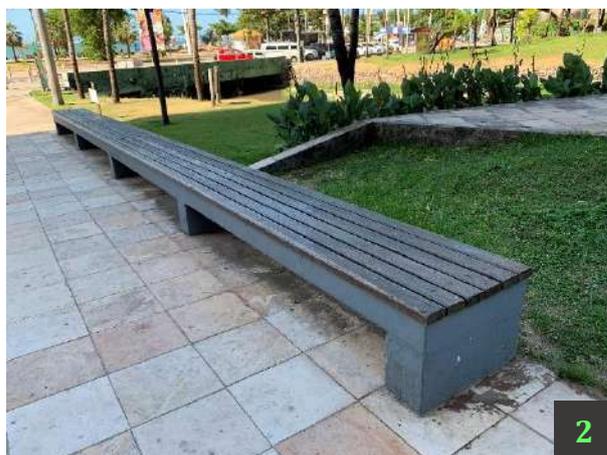
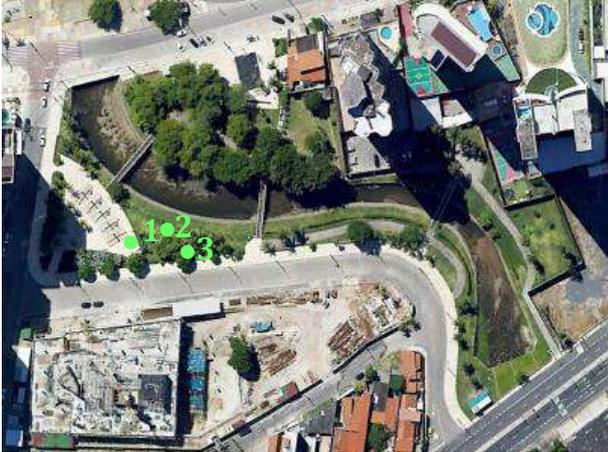
Painel 9 – Mapeamento dos bancos com identificação dos pontos.

Análise: Os bancos do Parque Urbano Bisão possuem tampos de madeira maciça envernizados (Figura 1 a 3 do Painel 9), sendo verificado descaso na manutenção das peças. Os bancos necessitam de nova aplicação de verniz para torná-los mais resistentes aos desgastes naturais. Ademais, solicita-se que a manutenção nos bancos seja realizada frequentemente.

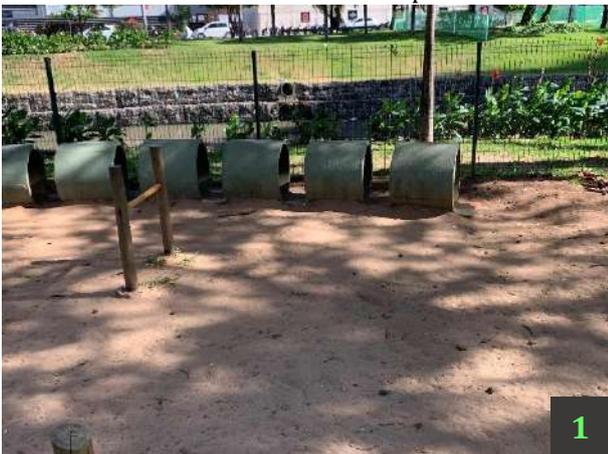
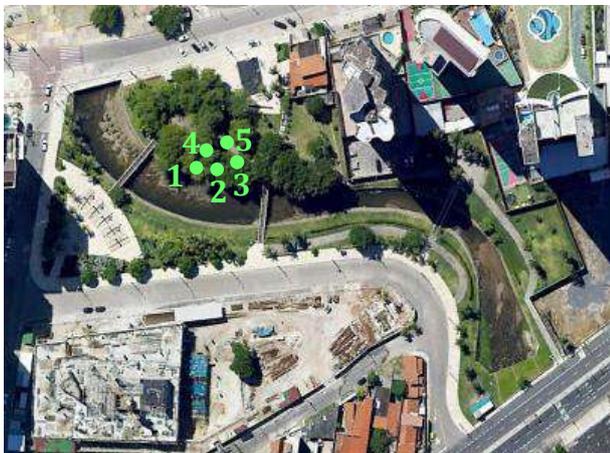
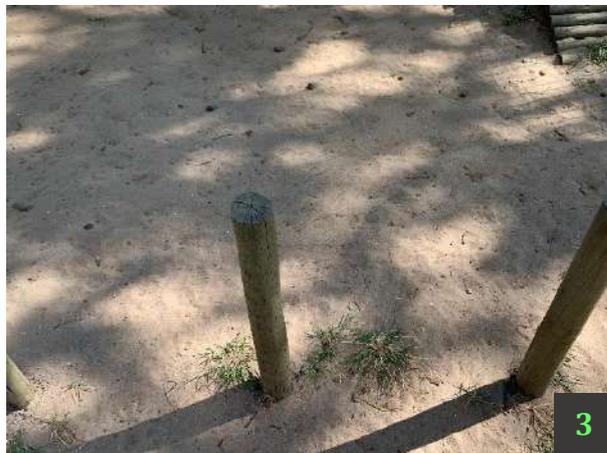
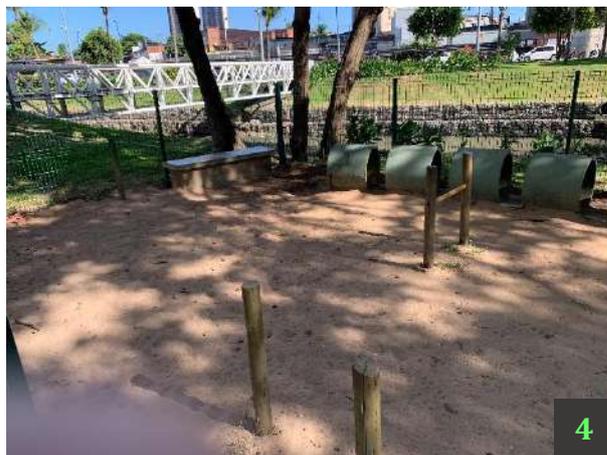
Painel 11 – Cachorródromo com mapeamento e identificação dos pontos.

Análise: As peças constantes no cachorródromo necessitam de aplicação de verniz com a finalidade de aumentar a durabilidade e resistência aos desgastes do tempo e do uso. Portanto, recomenda-se a manutenção no que concerne a aplicação de nova pintura no túnel como podem ser observados as figuras 1 a 5 do Painel 11.

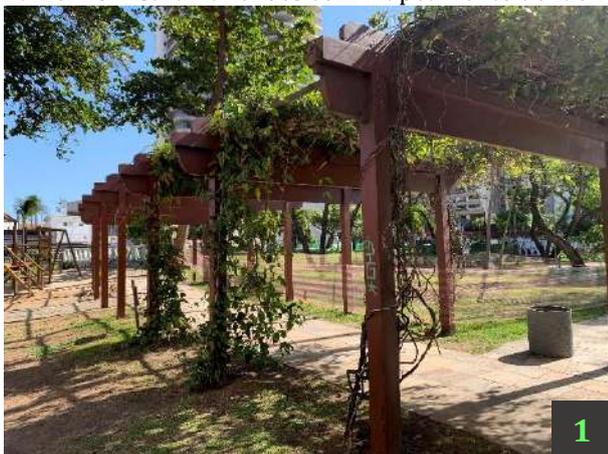
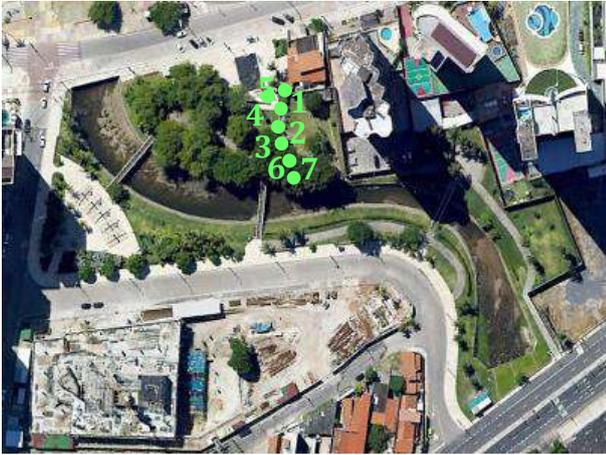
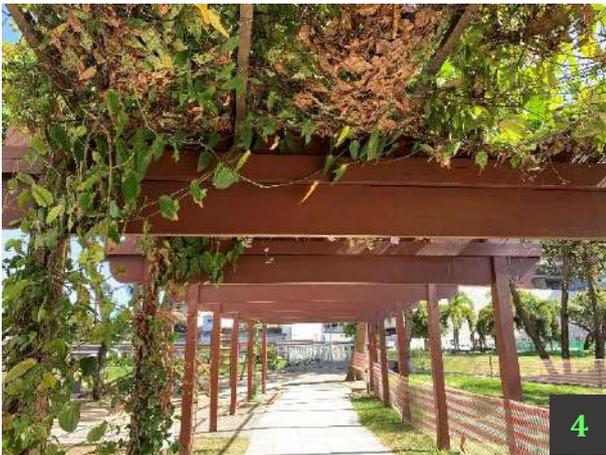
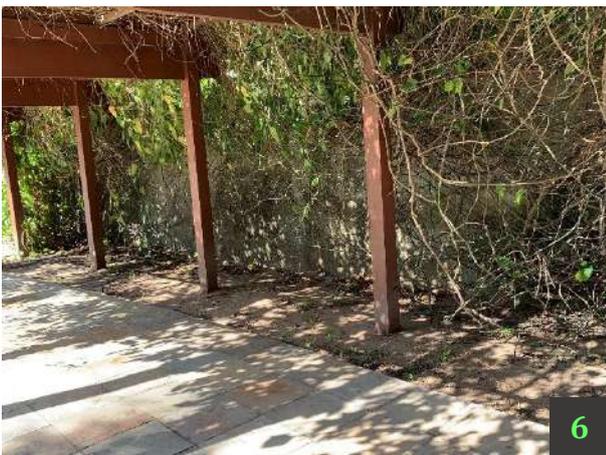
Painel 13 – Caramanchões com mapeamento de identificação dos pontos.

Análise: O Parque objeto de análise deste relatório foi contemplado com um corredor composto por caramanchão de madeira maciça, com plantas trepadeiras, conforme demonstradas nas figuras 1 a 7 do painel 13. Estes, necessitam de limpeza para retirada das folhas secas, podas, pintura para remoção da pichação e, ainda, manutenção na base, com aparência de “apodrecimento”, conforme demonstrado nas imagens. Portanto, necessitam de reparos, bem como a manutenção contínua.

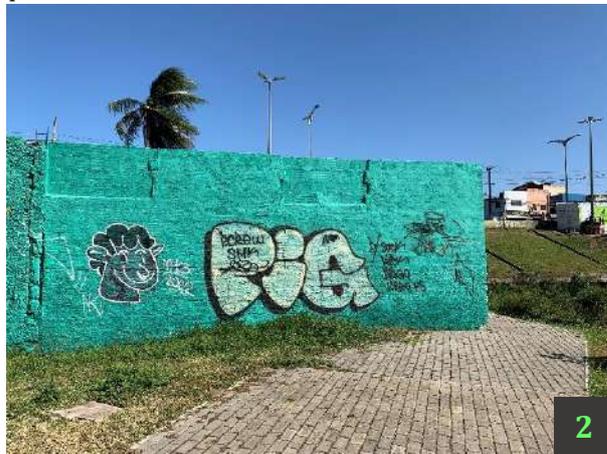
Painel 15 – Mapeamento dos muros com a identificação dos pontos.

Análise: Restou constatado que as paredes de alguns pontos dos muros do Parque Urbano Bisão receberam nova pintura, no entanto, constam pichações e rebocos deteriorados, conforme figuras de 1 a 3, do painel 15. Portanto, solicita-se a correção desses pontos, com sugestão de nova pintura nos muros ou a colocação de plantas próximas a essas paredes para evitar as pichações.

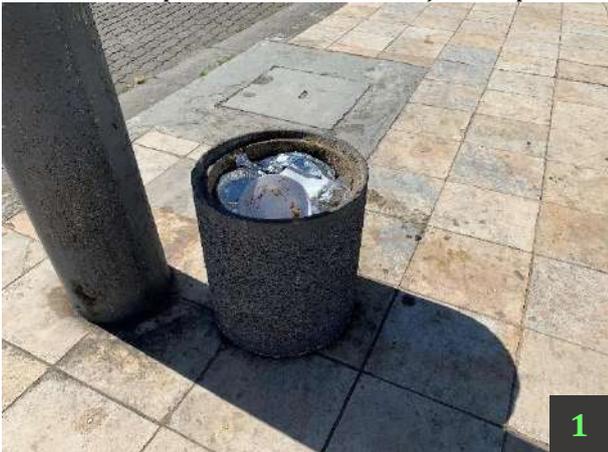
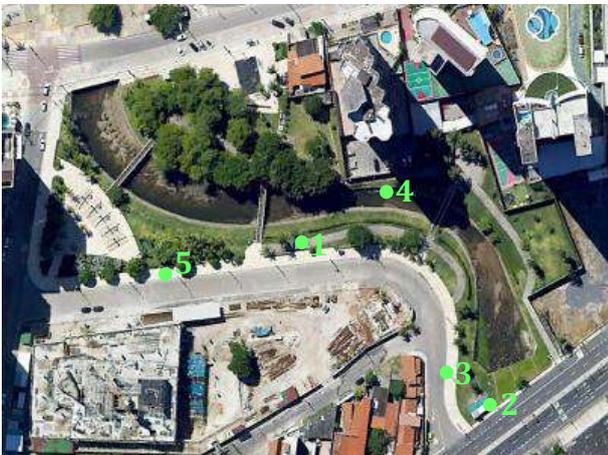
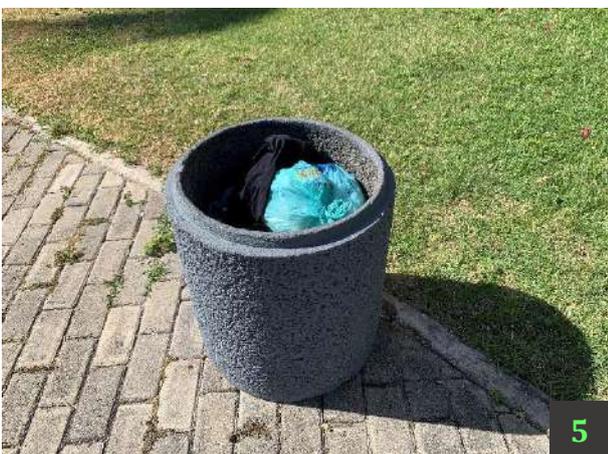
Painel 17 – Mapeamento de identificação dos pontos críticos.

Análise: O Parque oferece inúmeras lixeiras de concreto disponíveis em diversos locais, como se observa nas figuras 1 a 5 do painel 17. No entanto, constatou-se o acúmulo de resíduos dentro das lixeiras. Dessa maneira, solicita-se a limpeza das lixeiras.

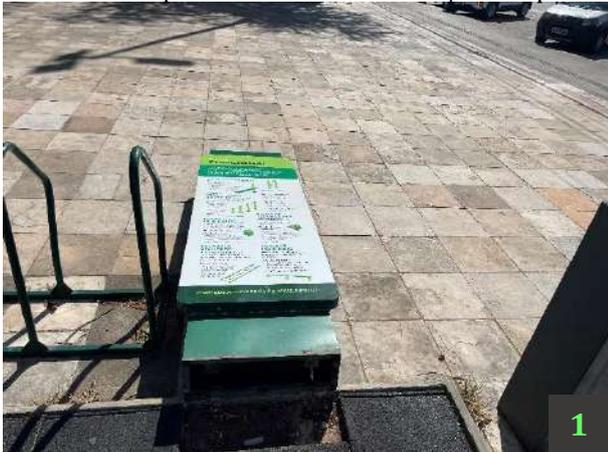
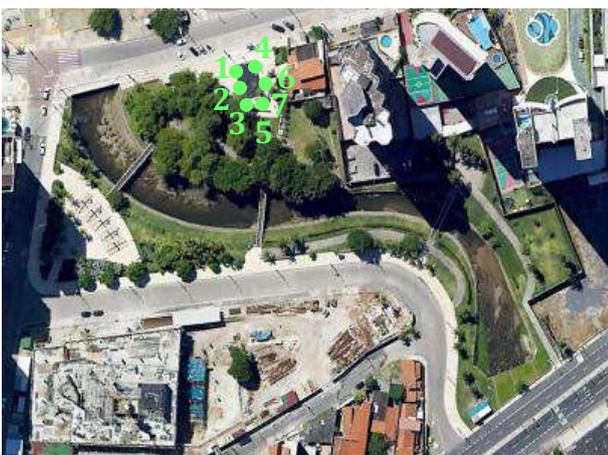
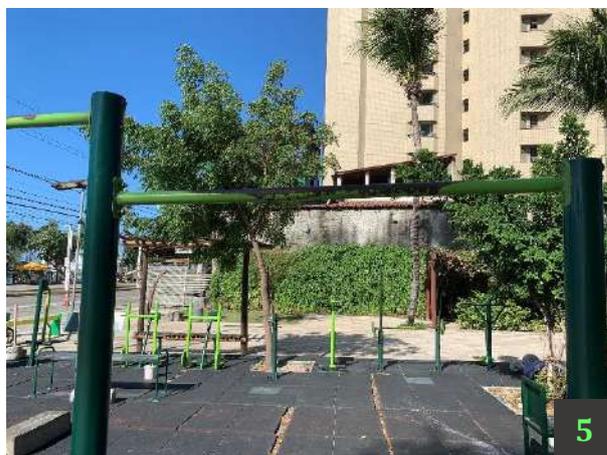
Painel 19 –Mapeamento com identificação dos pontos com necessidade de reparos.

Análise: Os equipamentos de academia ao ar livre contemplados no Parque Urbano Bisão, implantados em parceria com a Unimed Ceará estão enferrujados, necessitando de manutenção e aplicação de nova pintura para aumentar a durabilidade deles quanto aos desgastes pelos usos e intempéries como mostram as figuras 1 a 9 do painel 19. Detectou-se, ainda, a placa que indica a funcionalidade da academia caída, bem como, a ausência de uma peça de piso ecológico de borracha, desde a última visita, solicita-se a colocação de nova peça.

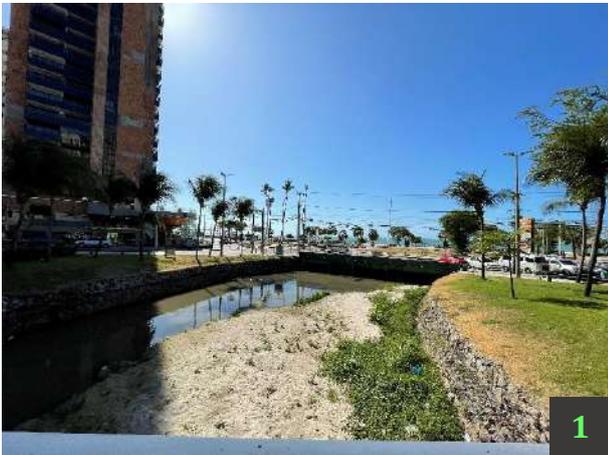
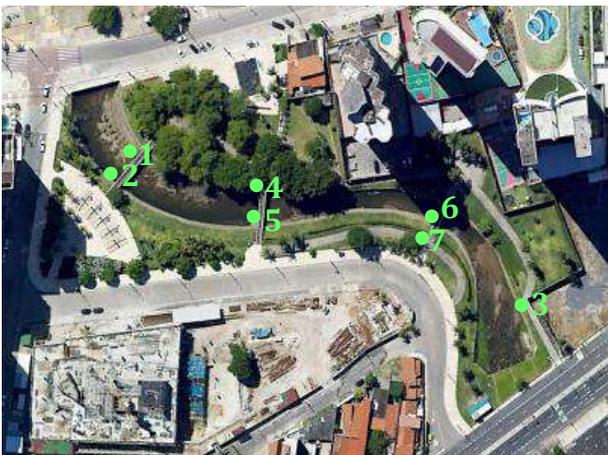
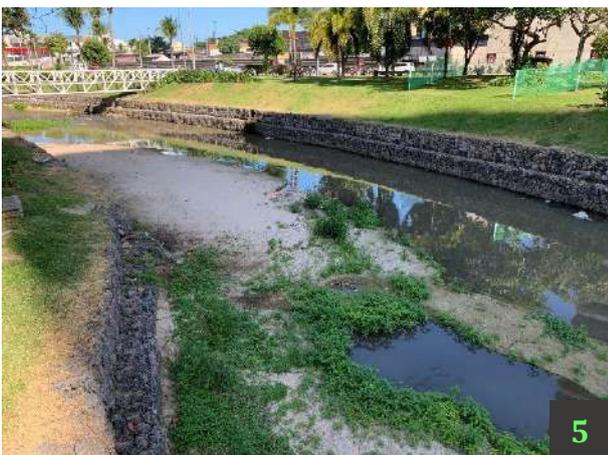
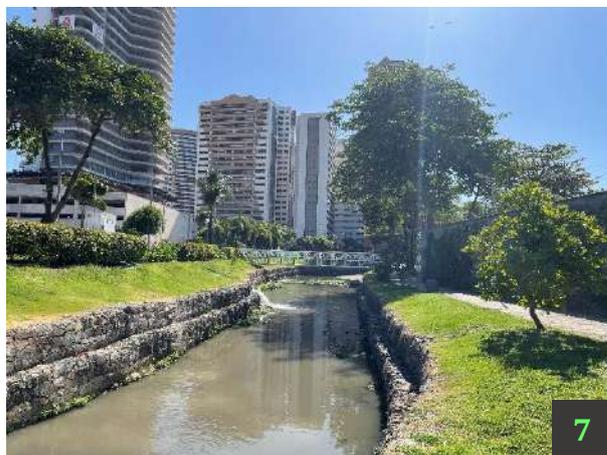
Painel 20 – Registro fotográficos do corpo hídrico com mapeamento de identificação dos Pontos.

Análise: De acordo com a vistoria anterior, constatou-se uma piora no leito do riacho, com indícios de assoreamento em partes do recurso hídrico. No local, havia excesso de material sobre o riacho, com a presença de bancos de areia, sedimentos, resíduos sólidos urbanos e vegetação excessiva dentro do riacho, obstruindo a passagem do recurso hídrico. Além disso, foi observado o despejo de água no local, sendo necessário realizar uma investigação para saber de onde está vindo essa água e a sua qualidade. No dia da vistoria, foi observado que a construtora estava bombeando a água e despejando a mesma dentro do riacho. Além disso, também foi constatada a presença de pombos no riacho e no seu entorno, sendo um forte indicativo ambiental de contaminação, poluição e de riscos à saúde humana. Figuras 1 a 5 do painel 20.
