## RELATÓRIO TRIMESTRAL DE ACOMPANHAMENTO MANUTENÇÃO PARQUE FOZ RIACHO MACEIÓ

**OPERAÇÃO URBANA CONSORCIADA: OUC PARQUE FOZ RIACHO MACEIÓ**

**RELATÓRIO NÚMERO: 20**

**DATA VISITA: 08/09/2021**

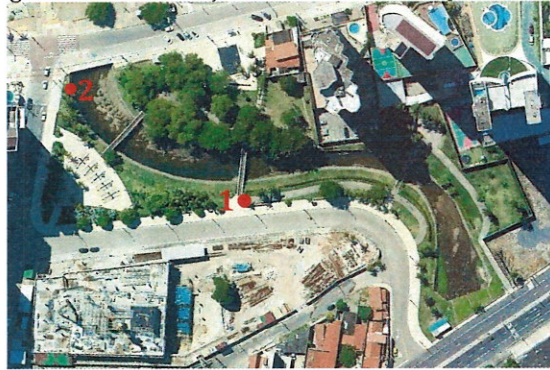
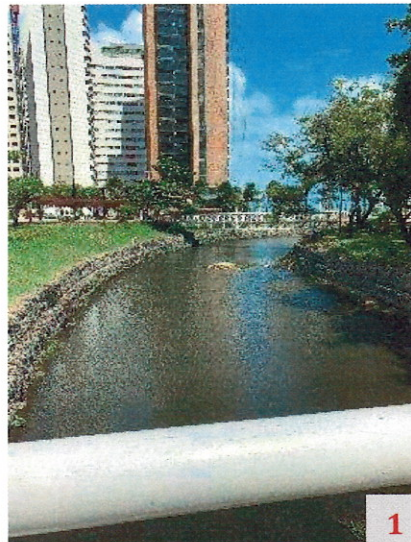
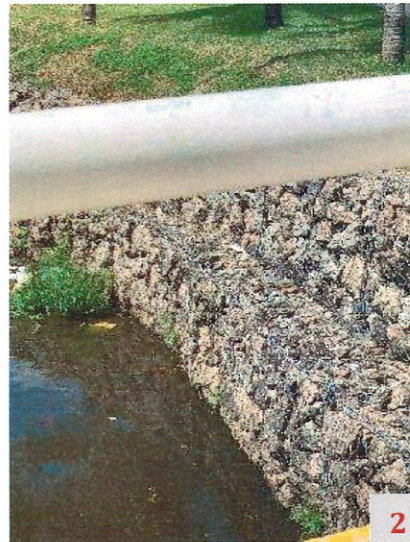
Painel 3 – Registro fotográficos da contenção do riacho com mapeamento de identificação dos pontos.

Análise: A estrutura preenchida por pedras para proteção do riacho permanece em bom estado de conservação como pode ser observado nas (Figuras 1 e 2 do Painel 3), porém ressalta-se a necessidade de retirada de resíduos.
