RELATÓRIO TRIMESTRAL DE ACOMPANHAMENTO DE MANUTENÇÃO DO PARQUE URBANO SÍTIO TUNGA

OPERAÇÃO URBANA CONSORCIADA: SÍTIO TUNGA

RELATÓRIO NÚMERO: 03

DATA VISITA: 08/12/2021

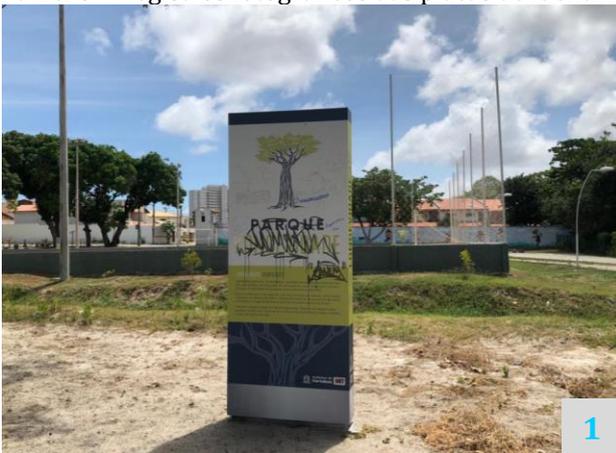
Painel 3 – Registros fotográficos das placas de identificação com mapeamento de identificação dos pontos.

Análise: As placas de identificação colocadas em diversos pontos do Parque Urbano Sítio Tunga apresentam-se bem conservadas (Figuras 3 e 4 do Painel 3), porém algumas dessas placas de identificação apresentam pichações (Figuras 1 e 5 do Painel 3) e, portanto, solicita-se a remoção dessas pichações. Além disso, sugere-se a colocação de uma nova placa em razão de esta estar quebrada como pode ser observado na Figura 2 do Painel 3.

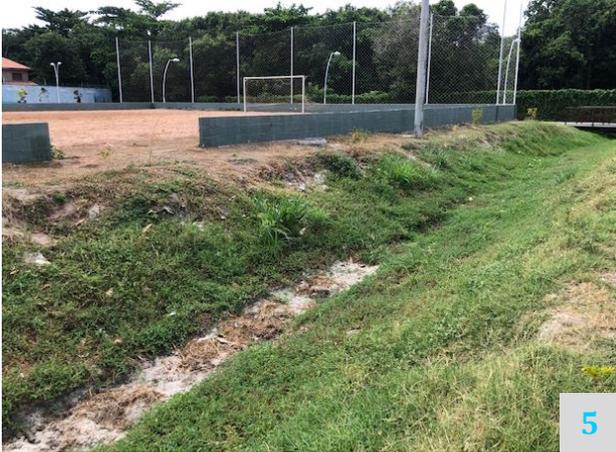
Paine 7 – Registros fotográficos da área das quadras com mapeamento de identificação dos pontos.

Análise: As áreas compostas das quadras de vôlei e de futebol se apresentam bem conservadas (Figuras 1, 2 e 5 do Paine 7), entretanto uma parte do muro de contorno da quadra de futebol encontra-se pichada (Figuras 3 e 4 do Paine 7).

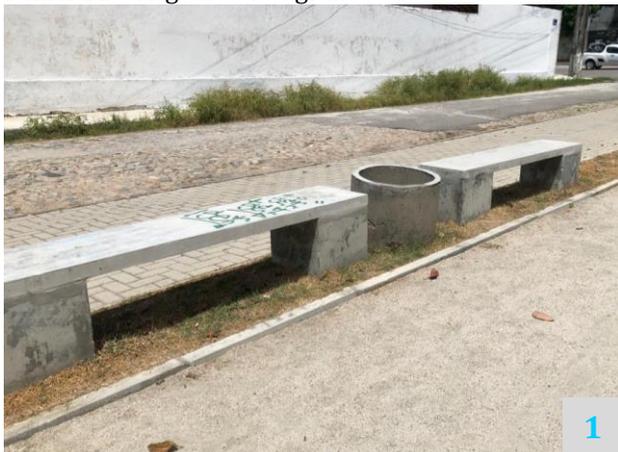
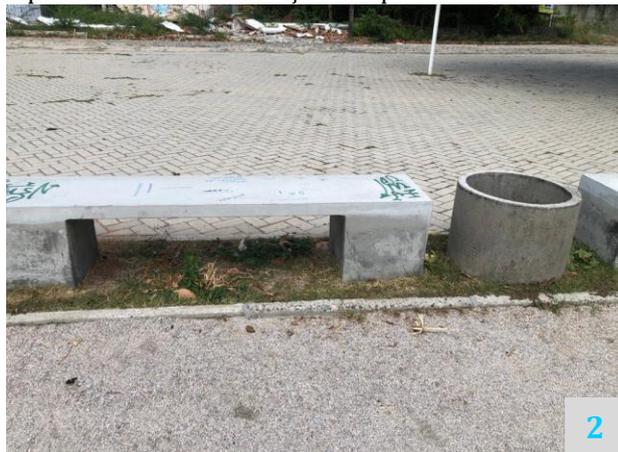
Painel 11 – Registros fotográficos de mesas e bancos com mapeamento de identificação dos pontos.

Análise: Constatou-se muitos bancos e mesas de concretos pichados como pode ser observado nas Figuras 1 a 5 do Painel 11. Solicita-se a remoção dessas pichações nesses elementos.

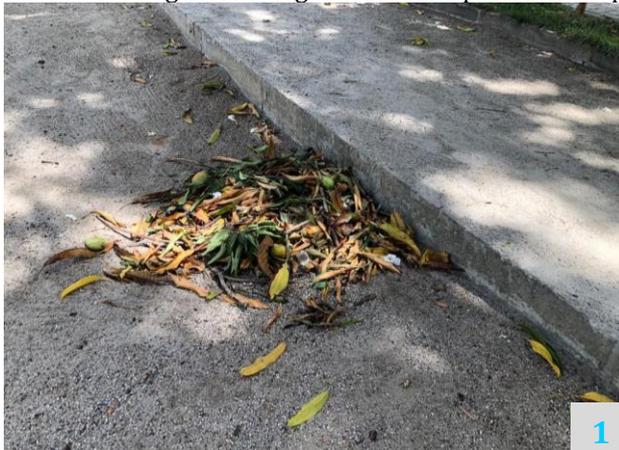
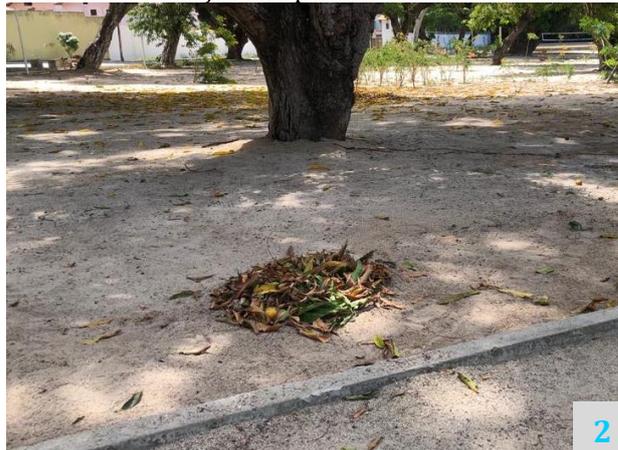
Painel 13 – Registros fotográficos da limpeza com mapeamento de identificação dos pontos.

Análise: Ao caminhar por todo o Parque Urbano Sítio Tunga, verificou-se uma maior incidência de resíduos de folhas nas areias em alguns pontos (Figuras 1 a 5 do Painel 13). No momento da visita, constatou-se a presença de um funcionário fazendo a limpeza. Sugere-se que a limpeza seja realizada diariamente.
